Firstständer in Hessen – eine Rarität

Hans-Hermann Reck

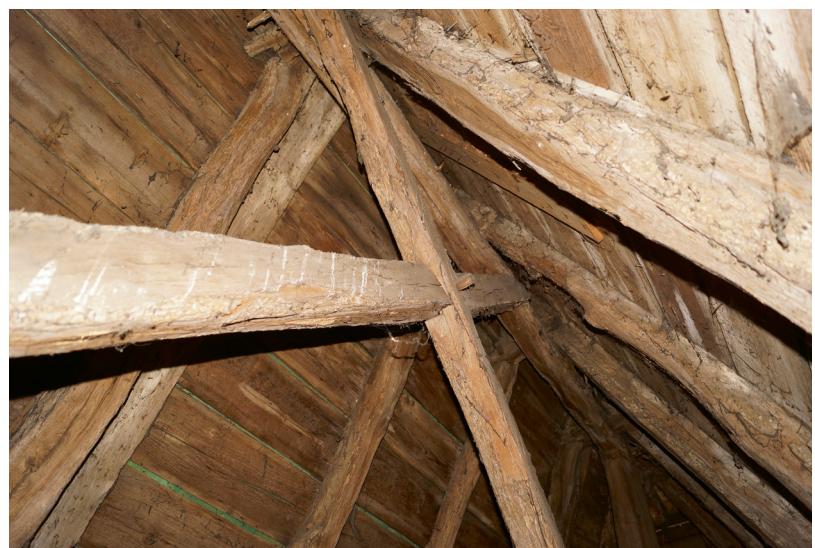
1 Heuchelheim (Reichelsheim), ev. Kirche, Ausschnitt aus dem Firstständerlängsbund, 2013

Die frühesten dem Autor bekannten Firstständer befinden sich im Dachwerk der kleinen evangelischen Kirche in Heuchelheim (Reichelsheim, Wetteraukreis), das im Jahr 1417 (d)¹ aufgeschlagen wurde. Das Sparrendach mit zwei Kehlbalkenlagen enthält einen Firstständerlängsbund und zusätzlich einen zweifach stehenden Stuhl im ersten Dachgeschoss. Nicht grundsätzlich, sondern nur durch die größeren Dimensionen unterscheidet sich davon die westliche Hälfte des Satteldachs über dem Schiff der evangelischen Kirche in Bad Vilbel (Wetteraukreis) von 1455 (d)²; es hat drei Kehlbalkenlagen und ergänzend zum Firstständerlängsbund zwei stehende Stühle in den beiden unteren Dachgeschossen. In beiden Dächern sind die Firstständer durch Geschosslangriegel unter den Kehlbalkenlagen miteinander verbunden. Die Aussteifung des Firstständerlängsbunds erfolgt jedoch auf unterschiedliche Weise: in Heuchelheim durch kurze Kopfbänder zum unteren Geschosslangriegel und durch lange, den oberen Geschosslangriegel und sich gegenseitig überkreuzende, kopfzonige Langbänder zum Firsträhm (Abb. 1), in Bad Vilbel – einfacher herzustellen – nur durch kurze Kopf-

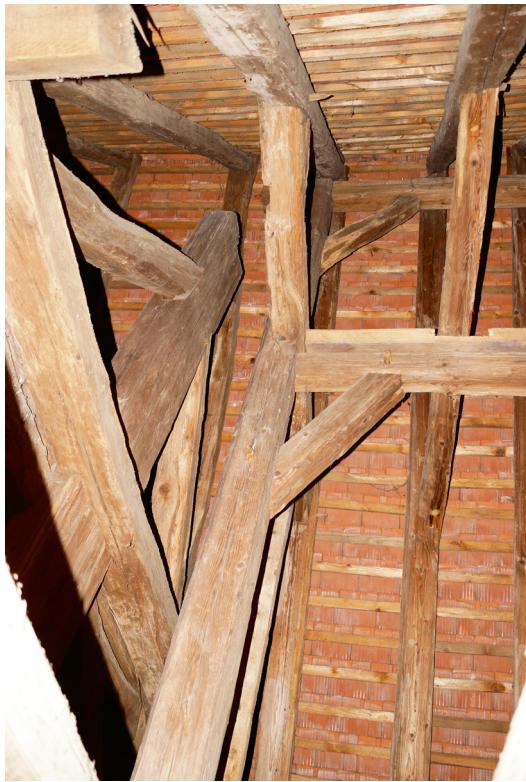
2 Bad Vilbel, ev. Auferstehungskirche, obere Hälfte des östlichen Firstständers im westlichen, mittelalterlichen Teil des Schiffsachs, 2013

bänder zu allen drei Geschosslangriegeln und zum Firsträhm (Abb. 2). Sehr wahrscheinlich stellen diese Längsbünde nur eine Sonderform des Spitzständerlängsbunds dar, der in ganz Hessen – je nach Region – zwischen Mitte/Ende des 13. und Anfang/Mitte des 16. Jahrhunderts allein oder mit ergänzenden Stühlen üblich war. Bei ihm reichen die Ständer ebenfalls bis zum First, tragen aber kein Firsträhm. Die ohnehin schon sehr wirkungsvolle Längsaussteifung der geschoßübergreifenden Spitzständerlängsbünde wurde durch das zusätzliche Firsträhm, das die Anbringung weiterer Aussteifungselemente ermöglichte, noch optimiert.

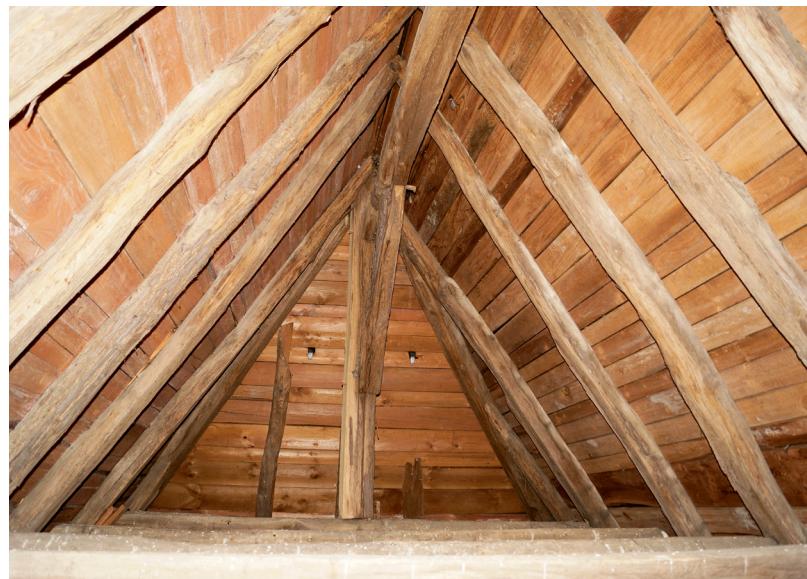
3 Münster (Butzbach), ev. Kirche, östlicher Firständer im Chordach, 2013

unterteilte Chordach mit östlichem Halbwalm der evangelischen Kirche von Münster (Butzbach, Wetteraukreis) aus dem Jahr 1628 (d)³. Der nur zwei Ständer umfassende Längsbund beschränkt sich hier auf den oberen Teil des Dachs östlich des am westlichen Ende positionierten Dachfirstturms. Der westliche Ständer steht östlich des Turms auf der vom oberen Stuhl getragenen Balkenlage, während der östliche, unter dem Walmansatz positionierte Ständer (Abb. 3) bereits auf der vom unteren Stuhl getragenen Balkenlage beginnt und mit

dem entsprechenden Balken der vom oberen Stuhl getragenen Balkenlage verschränkt ist. Die Längsaussteifung erfolgt durch je eine kurze Kopfstrebe von den Ständern zum Firsträhm. Dass dieses ausschließlich der Aussteifung dient, zeigt sich deutlich an seiner Anordnung ca. 10–20 cm unter der Scherzapfung der Sparren, während die Ständer als Spitzständer bis zum First durchlaufen (das Firsträhm ist in sie eingezapft).

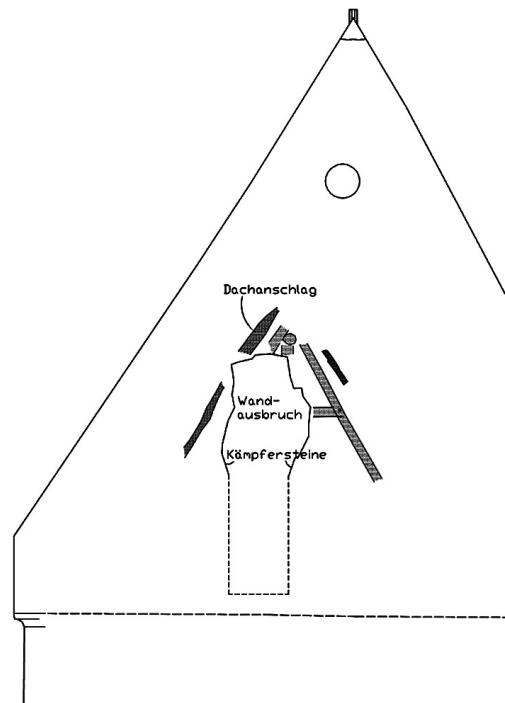
4 Michelstadt, ev. Stadtkirche, Abdrücke eines früheren Dachwerks mit Firständer über dem Mittelschiff an der Westseite des gemauerten Westgiebels des Chordachs, Ausschnitt aus einer zeichnerischen Bauaufnahme, 2005

Ein ähnlicher Fall wie in Münster liegt im bekannten Michelstädter Rathaus von 1484 vor, wo sich der Firständerlängsbund auf den Spitzboden über der oberen von zwei Kehlbalkenlagen beschränkt. Auch in Michelstadt (Odenwaldkreis) handelte es sich nicht um eine Einzelerscheinung, wie der indirekte Nachweis eines etwas älteren Firständerlängsbunds in der unmittelbar benachbarten evangelischen Stadtkirche zeigt. Hier ist am gemauerten Westgiebel des in den 1460er-Jahren entstandenen Chors über eine Höhe von etwa 2 m der deutliche Abdruck des erst 1490 (d) durch das heutige, ersetzte (Mittel-)Schifffdach bis zum First erhalten (Abb. 4). Zu erkennen sind die beiden Sparren, ein hoch sitzender Kehlbalken, das obere Ende des Firständers und das Firsträhm von nahezu rundem Querschnitt. Möglicherweise datieren die in den beiden Seitenschiffdächern von 1477 bzw. 1478 (d)⁴ wiederverwendeten Sparren aus der Zeit um 1440 (d)⁵ dieses frühere Dachwerk.

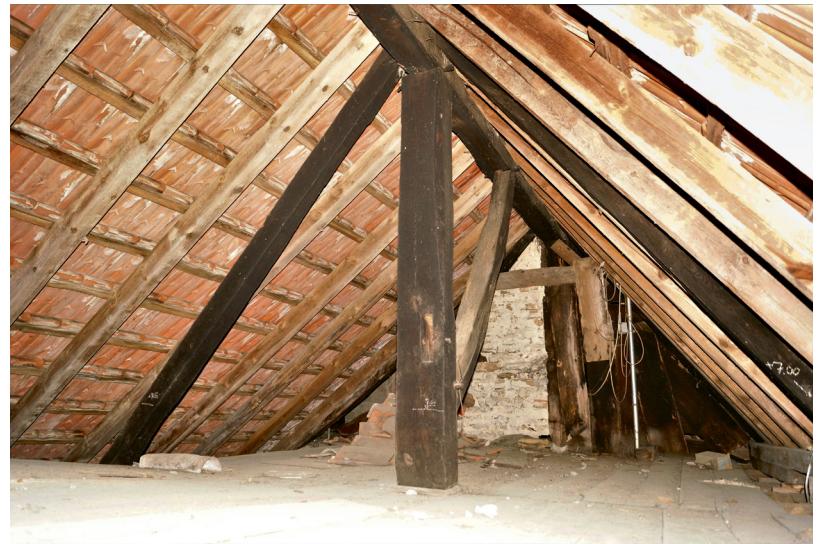
5 Haingrund (Lützelbach), Talweg 8, Firstständlerängsbund im Spitzboden, 2016

nur noch in den Querbünden des Dachwerks erhaltenen Rofen sind über dem Firsträhm wahrscheinlich durch Scherzapfen miteinander verbunden (Abb. 5). Die vom Stuhl getragenen Kehlbalken und die Dachbalken über den beiden Vollgeschossen greifen mit Zapfen in die Rofen ein, die sich unterhalb der Dachbalken fortsetzen und an beiden Traufseiten Anräume der Vollgeschosse überdecken (Abb. 6). Vermutlich geben noch die heutigen, im 19. und 20. Jahrhundert vollständig erneuerten Anräu-

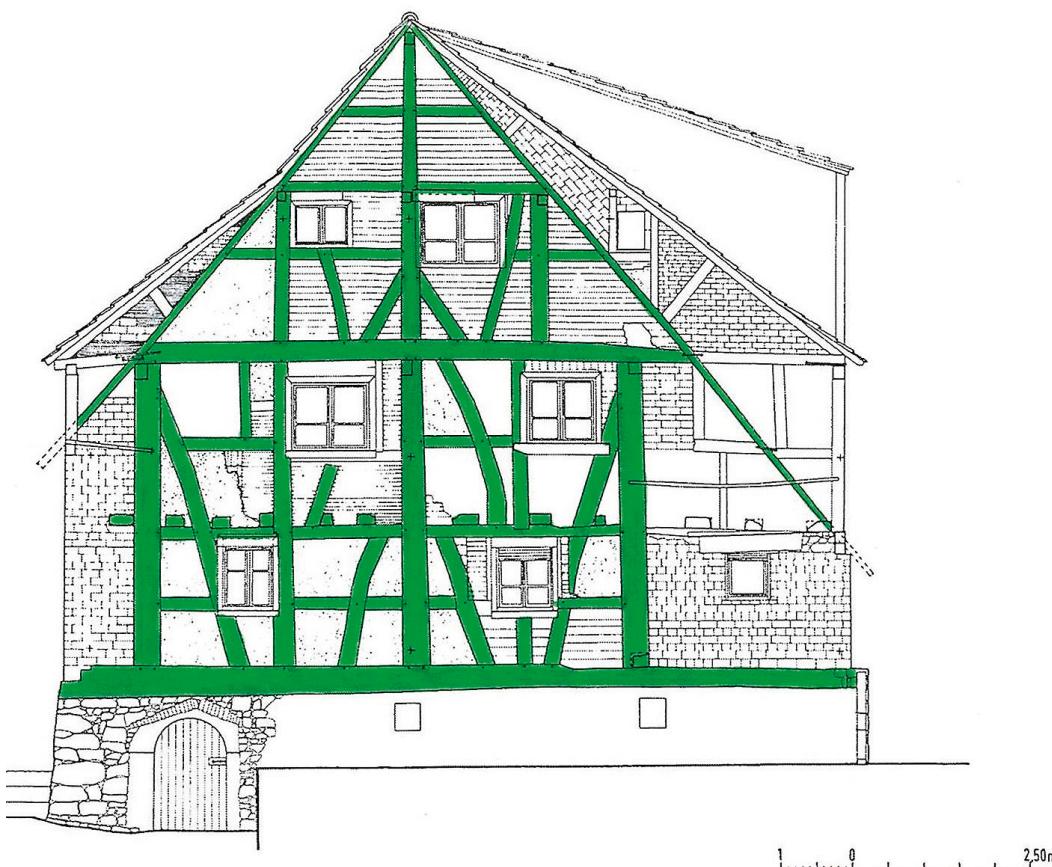
6 Haingrund (Lützelbach), Talweg 8, östliche Außenwand, farbige Hervorhebung der vom bauzeitlichen Gefüge erhaltenen Teile auf Grundlage einer zeichnerischen Bauaufnahme, 1986

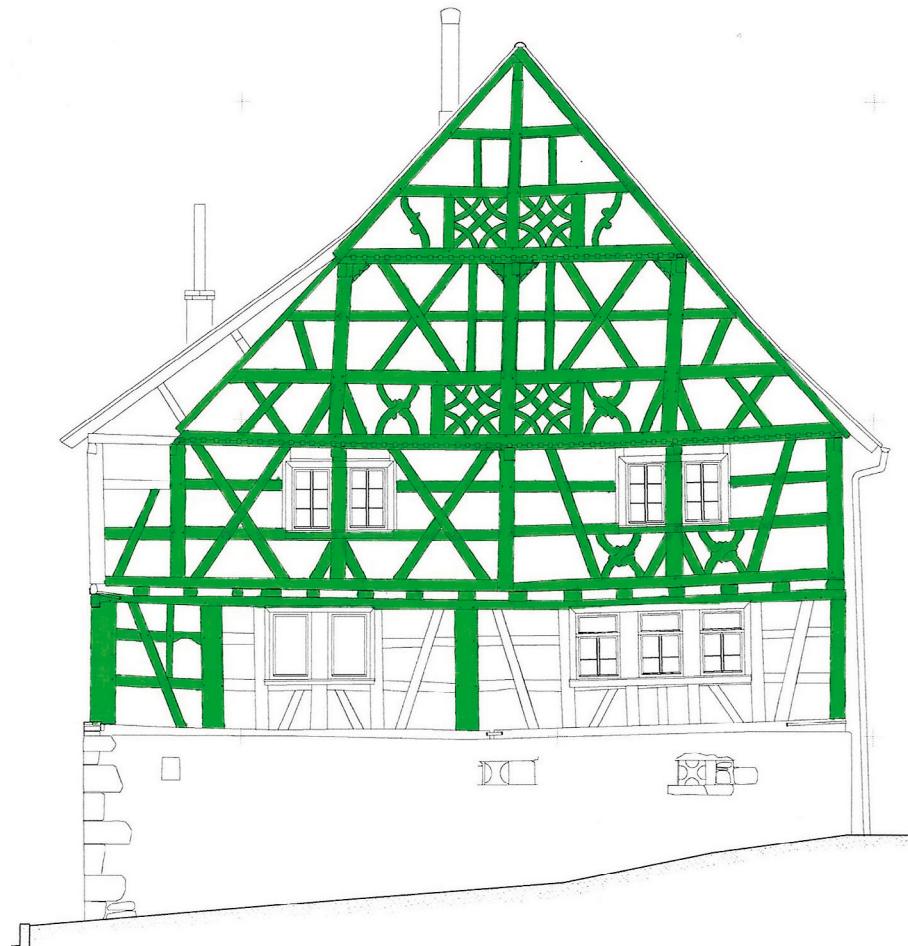
7 Ober-Mumbach (Mörlenbach), Mumbacher Talstraße 176, westliche Außenwand, farbige Hervorhebung der vom bauzeitlichen Gefüge erhaltenen Teile auf Grundlage einer zeichnerischen Bauaufnahme, 2023

Nur noch an der Rückseite tritt eine solche Erweiterung beim Haus Mumbacher Talstraße 176 in Ober-Mumbach (Mörlenbach, Lkr. Bergstraße) von 1610 (d)⁷ auf. Zwar wurde die Traufe 1881 (d)⁸ auf das Niveau der Obergeschossdecke angehoben, doch lassen die Gefügereste in der Westseite der Erweiterung und der dort

in Höhe der Dachbalkenlage abgeschnittene Rofen die ursprüngliche Situation sicher rekonstruieren (Abb. 7). An der Eingangsseite bildete der ehemals weite Dachüberstand lediglich ein Vordach, das von auskragenden Balken und Streben unterstützt wurde. Wie in Haingrund sind die Rofen über dem Firsträhm – hier eindeutig – durch Scherzapfen miteinander verbunden (Abb. 8) und die Kehlbalken in sie eingezapft. Das Verhältnis der Rofen zu den Dachbalken konnte bislang nicht geklärt werden; zu vermuten steht jedoch, dass die Balken ebenfalls in die Rofen eingezapft sind. Die Aussteifung des Firstständlerängsbunds erfolgt wie in Haingrund durch Kopfstreben im Spitzboden, die hier aber deutlich kürzer sind und dafür durch weitere Kopfstreben im ersten Dachgeschoss ergänzt werden.

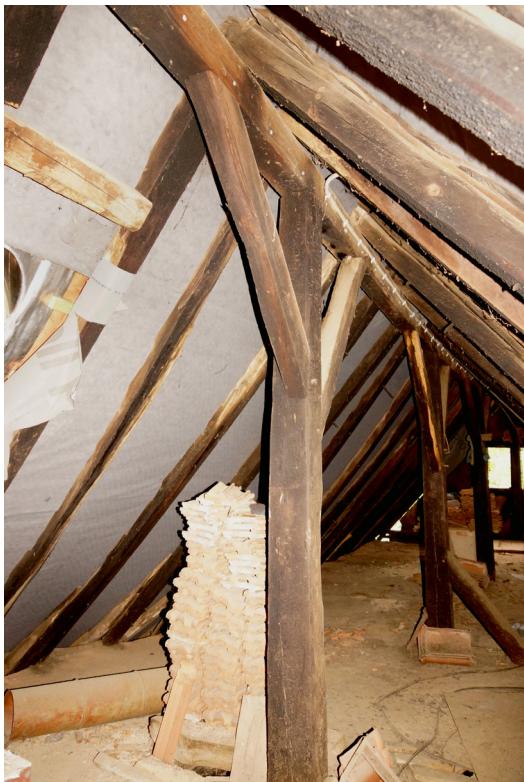
8 Ober-Mumbach
(Mörlenbach), Mumbacher
Talstraße 176, Firständer-
längsbund im Spitzboden,
2023

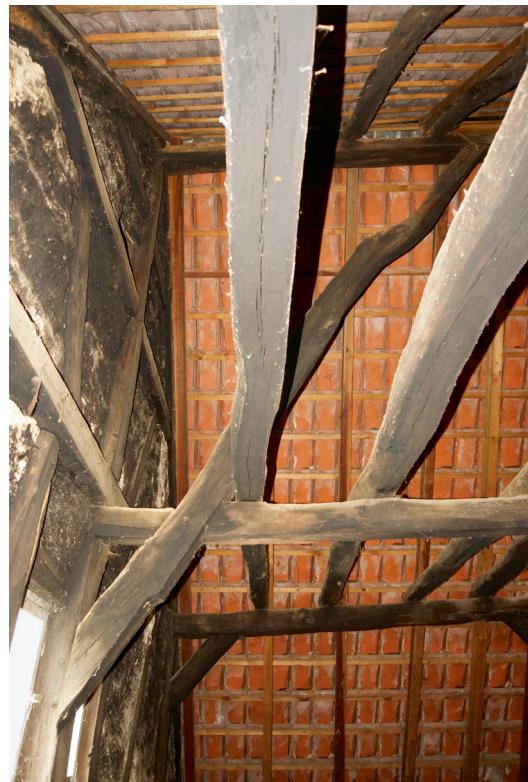
9 Unter-Hambach
(Heppenheim), In der
Wasserschöpp 2, kopfzonige
Langstrebe am nördlichen
Firständer, 2023

derlängsbund bemerkbar, wo die Kopfstreben von den vier Firstständern zum Firsträhm an den beiden Giebeln bereits im ersten Dachgeschoss beginnen (Abb. 9).
