Vom Grund bis in die Spitze

Beobachtungen zu Hochfirstständergerüsten von Schwarzwaldhäusern

Stefan King

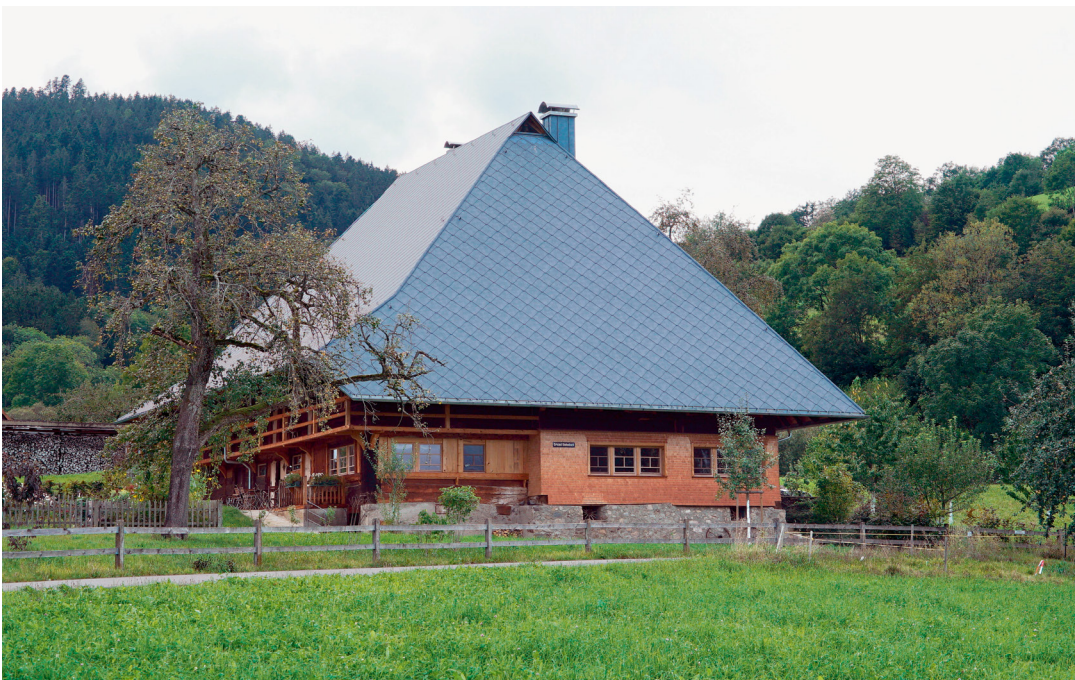
1 Kirchzarten-Geroldstal, Dietenbach 24, Fusenhof, erbaut 1754, Aufnahme 2024

Der Fusenhof im Dietenbach im Kirchzartener Ortsteil Geroldstal (Lkr. Breisgau-Hochschwarzwald) kann exemplarisch für die Hofgebäude des Dreisamtals und seiner Nebentäler stehen. Anlässlich einer neuerlichen Sanierung war das Hofgebäude im Winter 2014/2015 Gegenstand eines Aufmaßes und einer bauhistorischen Dokumentation durch den Verfasser.⁵ Das Haus hatte in der Vergangenheit schon mehrfach Eingang in die Literatur gefunden.⁶ Seine Errichtung geht auf das Jahr 1754 zurück, wie eine ausführliche Inschrift über der Haustür verrät. Zeit seines Bestehens hat es nur geringe Veränderungen erfahren.

Wie nicht anders zu erwarten für ein Schwarzwaldhaus üblichen Zuschnitts, befinden sich die Wohn- und Wirtschaftsräume zusammen unter einem Dach und sind in zwei Geschossen angeordnet. Der Wohnteil liegt talseitig nach Osten gerichtet. Vom Hang an der Westseite

führt eine breitgelagerte Rampe zu einem Hocheinfahrtstor, das sich unter einer Wiederkehr in den Dachraum öffnet. Das hohe Dach schließt vorne und hinten mit Vollwalmen.

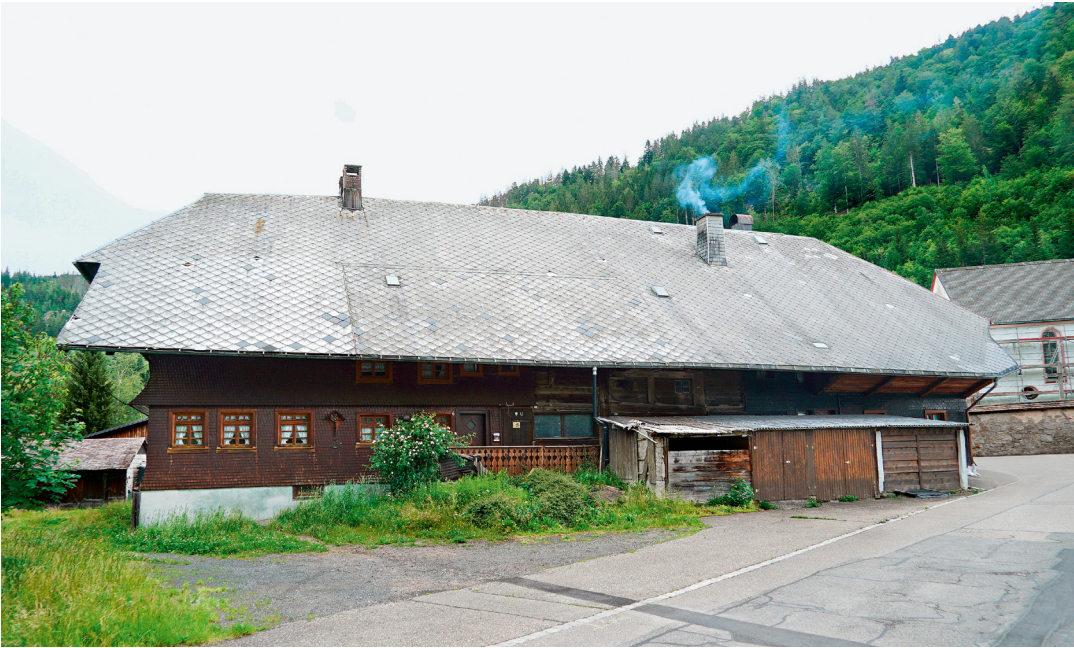
4 Menzenschwand, Albweg 4 + 6, erbaut 1679, Aufnahme 2020

Zwei Vollgeschosse liegen unter einem Dach mit einem Halbwaln nach beiden Seiten. Die beiden Hausnummern bezeichnen ein Doppelhaus mit Wohnteilen an beiden Schmalseiten und einem Stallbereich in der Mitte dazwischen. Die vordere Längsseite weist nach Süden und an der nördlichen Längsseite führt eine Hocheinfahrt über eine Rampe in den Dachraum. Im Vorfeld des Umbaus der westlichen Haushälfte konnte im Winter 2021 eine bauhistorische Untersuchung durchgeführt werden, die auch den Dachbereich der östlichen Haushälfte einschloss.⁸

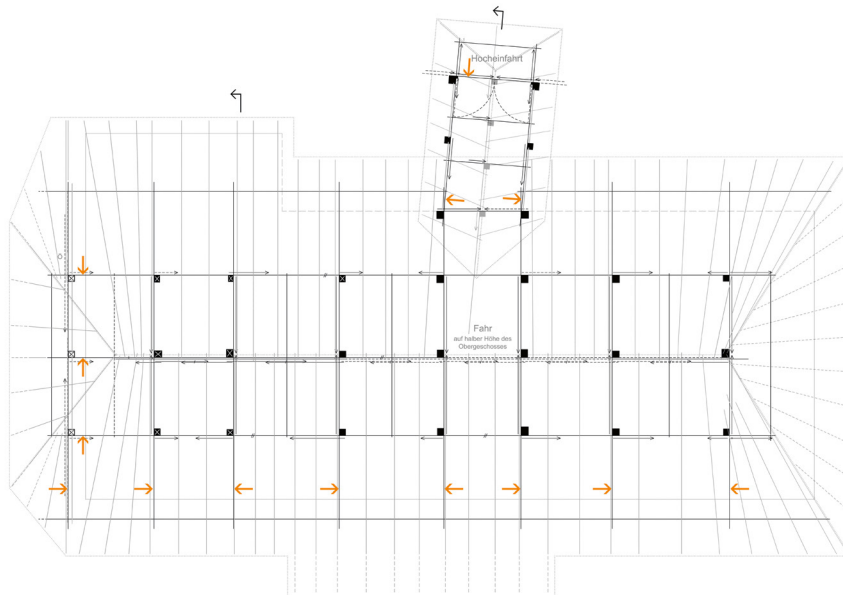
5 Menzenschwand, Albweg 4 + 6: Systemgrundrisse von Erdgeschoss und Dachwerk mit farbigen Pfeilen, die auf die Bundseiten weisen, Zeichnung 2021

Der Eindruck eines auf ganzer Länge durchlaufenden Hochständergerüsts, wie man ihn im Dachraum gewinnt, täuscht über die Tatsachen hinweg. Die Stube erstreckt sich über zwei Querzonen des Dachbereichs und über die Breite der vorderen beiden Längszonen bis an die Firstachse. Demzufolge hätte einer der seitlichen Hochständer genau im Zentrum des Stubenraums stehen und in alle vier Wände hätte jeweils ein Ständer, der Bohlenfüllungen und Fenstererker unterbrochen hätte, eingebunden gewesen sein müssen. Alle diese Ständer hat man fortgelassen.

Mit Ausnahme der von der Stube gewissermaßen unterlaufenen Bundachsen hätten allein von Seiten der Raumanordnung keine weiteren Einschränkungen für die Ständerstellung folgen müssen. Doch es ergaben sich Zwangslagen bezüglich der Anordnung der Bundebenen. Die mittige Firstachse hat ihre Bundseite zur vorderen Längsseite gewandt, was nicht mit der Stube vereinbar war, die auswärts liegende Bundseiten verlangte. Da sie bis an die Firstachse heranreichte, musste sich zumindest der betroffene Abschnitt in Richtung der rückwärtigen Längsseite wenden. Warum man die Bundebene der Firstachse nicht einfach insgesamt nach hinten richtete, um einen Bundseitenwechsel zu umgehen, wird nicht ersichtlich.

Zur Lösung des Problems wurde eine Trennung auf Höhe der Dachbalkenlage in zweigeschosshohe Bundständer und Dachfirstständer vorgenommen, wo andernfalls an der zum Küchenraum gelegenen Stubenecke ein durchlaufender Hochfirstständer zu erwarten gewesen wäre. Es war zu bemerken, dass die Ständer unten und oben nicht genau übereinander stehen, sondern leicht zueinander verschoben sind. Diese Verschiebung entspricht genau dem Maß, um welches die Ständer breiter sind als das Längsrähm, wonach der Zimmermann die beiden Bundebenen an je eine Flanke des Längsrähms angelegt hatte. Die daran ausgerichteten Ständer haben größere Breite und treten unten nach der einen und oben nach der anderen Seite vor.

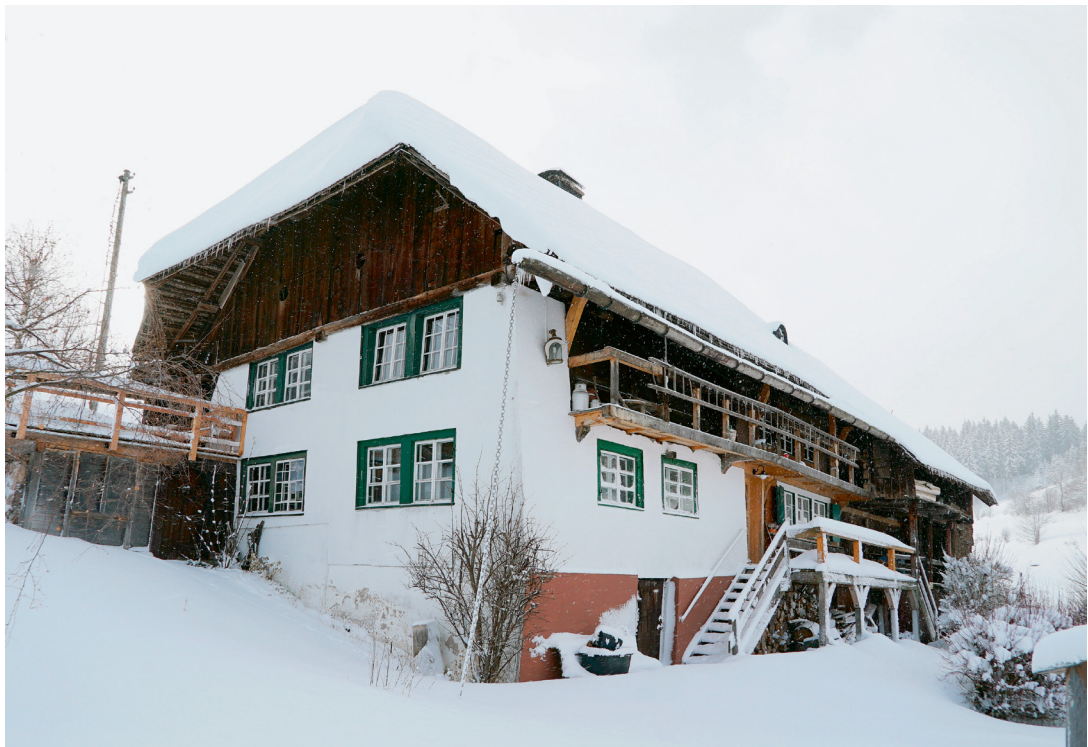
7 Lenzkirch-Raitenbuch,
Raitenbucher Straße 25 + 27,
erbaut 1659, Aufnahme 2017

Das Haus in Lenzkirch-Raitenbuch (Lkr. Breisgau-Hochschwarzwald) steht kurz vor der Passhöhe in Richtung des Schluchsees. Über einem gemauerten Sockelgeschoss mit Kellerräumen erheben sich zwei Vollgeschosse mit der vorderen, nördlichen Längsseite zur vorbeiführenden Straße gerichtet. Ein ausgedehnter Wohnbereich liegt talwärts an der östlichen Schmalseite unter einem Halbwaln. Der bergseitige Wirtschaftsteil beinhaltet eine Hocheinfahrt an der rückwärtigen Längsseite.
