Das „Siechenhaus“ von Burgdorf in der Schweiz – ein spätgotisches Leprosorium und seine Baugeschichte¹

Armand Baeriswyl

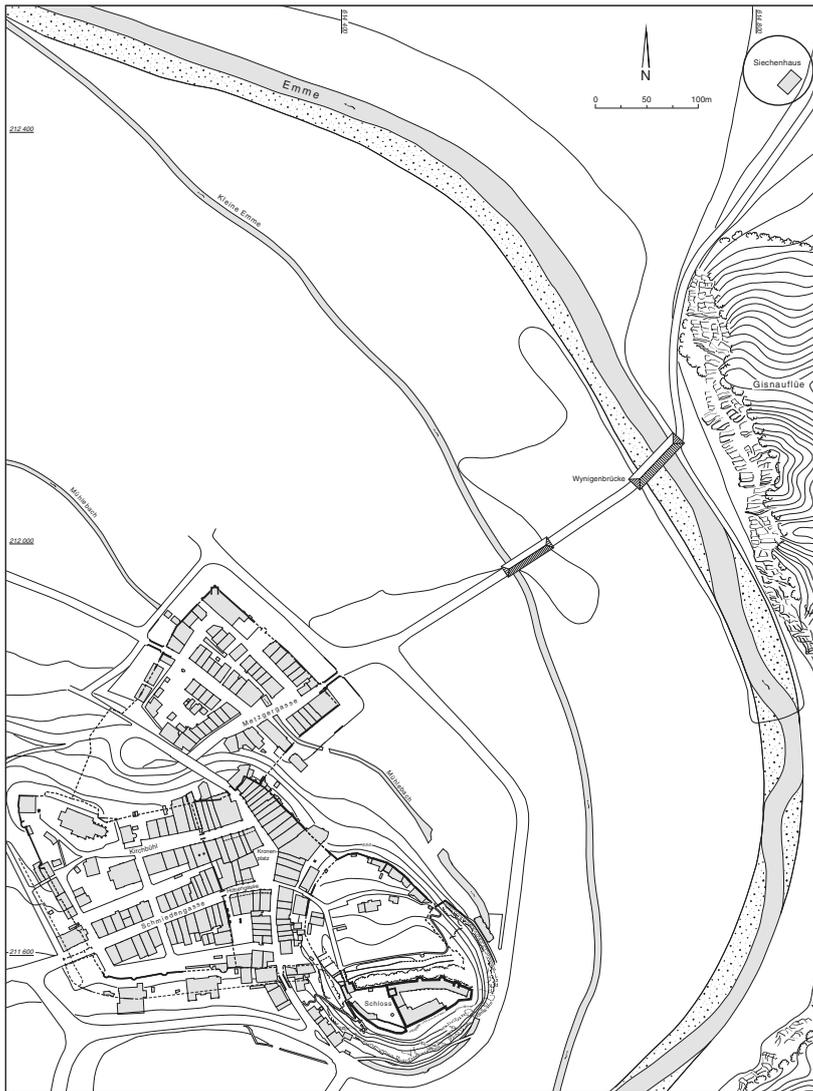
Abb. 1: Burgdorf. Grundriss der Stadt im 18. Jahrhundert mit der Umgebung und dem Leprosorium.

Das Burgdorfer Leprosorium, in den mittelalterlichen Schriftquellen als „siechehus“ oder „bi den veltsiechen“ bezeichnet, wird 1316 erstmals erwähnt. Von Anfang an befand es sich am heutigen Ort weit außerhalb der Stadt (Abb. 1). Seine Lage ist typisch für die derartigen Einrichtungen: Einerseits lag das Leprosorium soweit wie möglich von der Stadt entfernt, das heißt rund einen Kilometer vor den Stadttoren, außerhalb der Feldgemarkung der Stadt im Dorfbann des Nachbardorfes Wynigen. Andererseits lag es an der Überlandstraße in Richtung Ostschweiz und nahe der Brücke über die Emme.

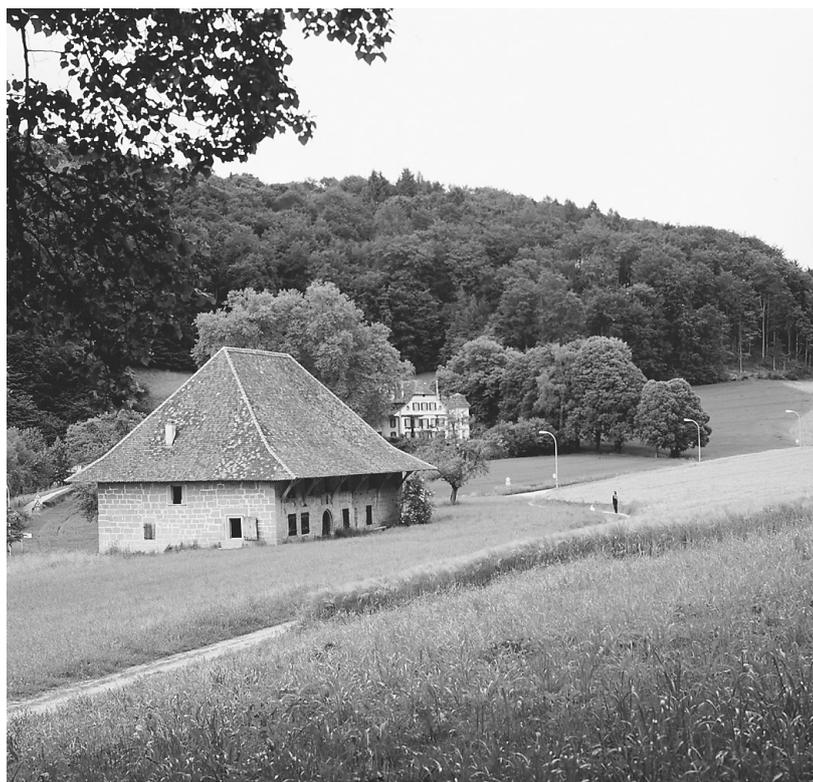
Abb. 3 (unten): Burgdorf, Gesamtansicht des Siechenhauses von Süden.

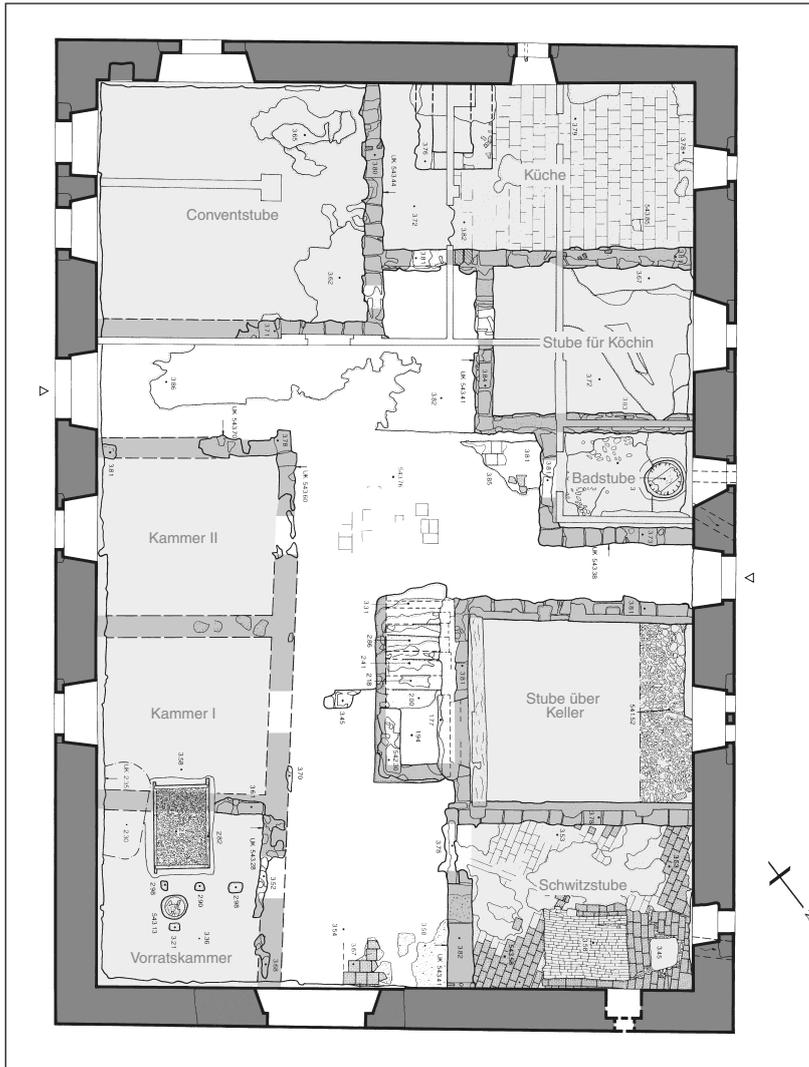
Abb. 4 (oben): Burgdorf, Siechenhaus. Grundriss des Erdgeschosses mit den ergrabenen Befunden und der erschließbaren Raum- und Funktions-einteilung.

Das im Grundriss rechteckige Gebäude misst 20,8 m × 14,5 m und ist zweigeschossig (Abb. 4). Die Sandsteinquadermauern weisen eine Mauerstärke von 90 cm auf; sie sind rund 1 m tief fundiert. Der aufgehende Bereich misst bis zur Mauerkrone 5,7 m.

gangs vom Fundament zum aufgehenden Mauerwerk zu finden, der zweite auf der Höhe der Stichbogenansätze der Erdgeschossfenster und der dritte auf der Höhe der Stichbogenansätze der Obergeschossfenster. Die Befunde lassen erkennen, dass das Innere aus Fachwerkwänden mit Schwellen, Ständern und Rähmbalken bestand, die wohl mit Bohlen ausgefacht waren. (Abb. 10). Eine Fotografie von 1905, welche das Innere während der Auskernung zeigt, bestätigt dies (Abb. 11). Die Befunde und die Lage der Fenster und Türen geben Hinweise auf Raumeinteilungen und erlauben die Rekonstruktion der Raumanordnung (Abb. 12). Im Erdgeschoss liegen vier Räume entlang der südseitigen Längsmauer und fünf entlang der nordseitigen, die sich um einen zentralen Mittelraum gruppieren. Von dort aus führt auch eine Treppe in einen Keller. Im Obergeschoss sind es fünf südseitige Räume und ein nordseitiger Raum sowie ein großer ungeteilter Bereich im Osten.

Der korridorartige Eingang weitete sich zu einem großen Raum, einer Art Diele, von dem aus alle Räume, der Keller und das Obergeschoss erreicht werden konnten. Linker Hand lag ein großer Raum. Wahrscheinlich handelt es sich dabei um die „Große Stube“, „Conventstube“ oder den „Saal“. Er war mit einem

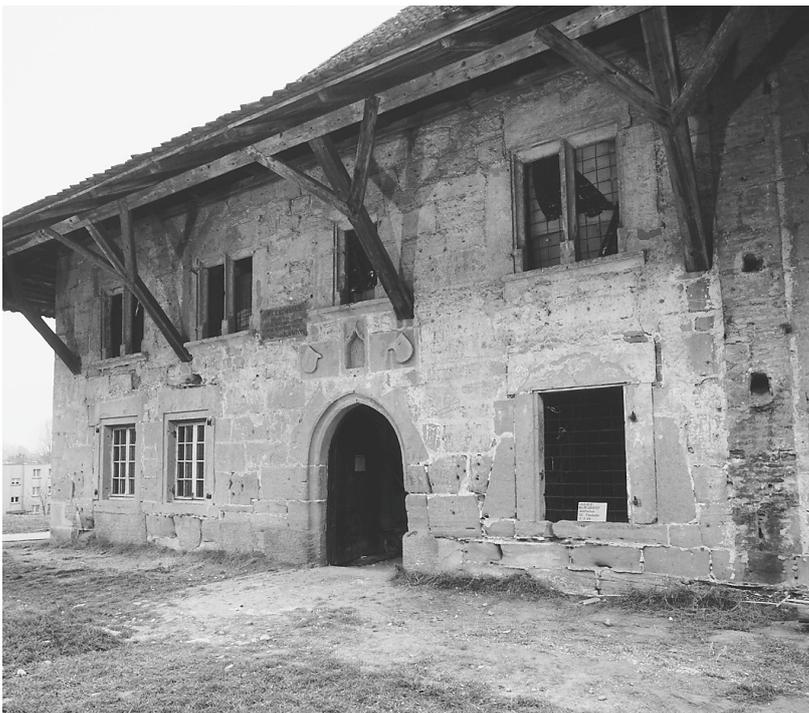
Abb. 5 (unten): Burgdorf, Siechenhaus. Die Süd-fassade.

Die der Überlandstraße zugewandte Südfassade war die Hauptfassade (Abb. 5). In ihr befindet sich das spitzbogige Hauptportal mit einer – heute leeren – Figurennische mit krabbenbesetztem Kielbogen, die von zwei einander zugeneigten Wappen flankiert wird. Der gespaltene Schild deutet darauf hin, dass es sich um das Stadtwappen von Burgdorf (Schwarz–Silber) handeln muss.

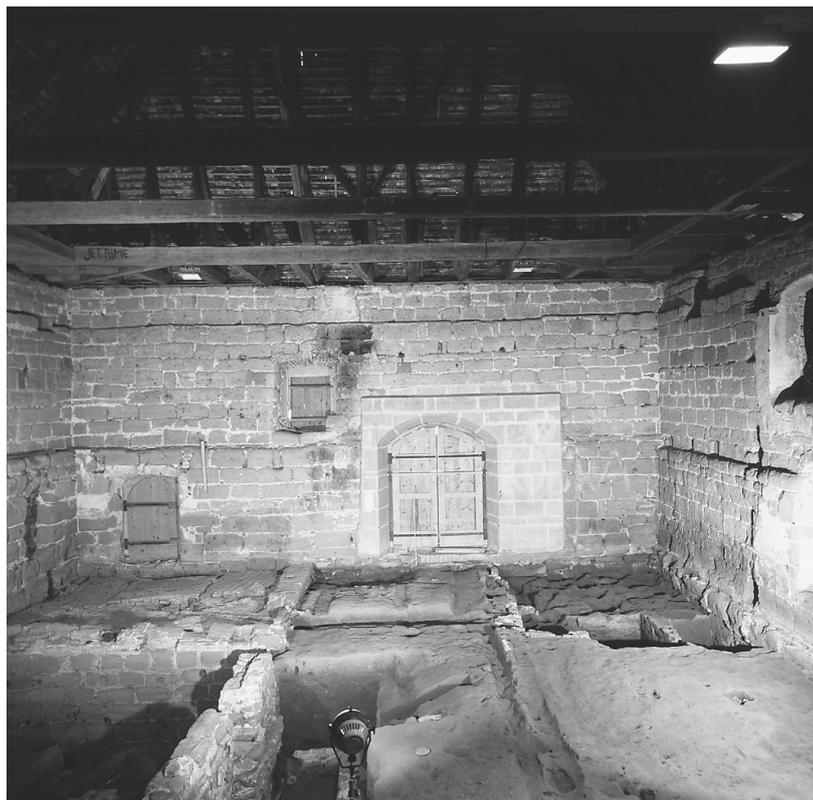
Abb. 6 (oben): Burgdorf, Siechenhaus. Das Innere während der Untersuchungen. Blick auf die Ostwand.

Wer das Innere des Siechenhauses betritt, ist zuerst einmal verblüfft oder enttäuscht, denn es präsentiert sich nahezu leer – nur entlang der West- und der westlichen Nordwand gibt es eine Reihe von Räumen, die sich schon auf den ersten Blick als modern hineingestellte „Boxen“ zu erkennen geben (Abb. 6): Das Siechenhaus ist nur noch eine Hülle, der gesamte ehemalige Innenausbau ist verschwunden, Opfer einer Auskernung aus Furcht vor allfälligen Krankheitserregern im frühen 20. Jahrhundert. Glücklicherweise zeigte es sich allerdings, dass die 1989 bis 1991 archäologisch ergrabenen Reste im Boden und die Spuren an den Wänden eine ziemlich zuverlässige Rekonstruktion der originalen Innenbebauung erlauben. So fanden sich im Boden über einer ausgleichenden Planie gemauerte Sockelmäuerchen, die direkt auf dieser auflagen oder leicht eingetieft waren, drei Räume mit Resten von Tonplattenböden und ein durch eine interne Treppe erschlossener Keller mit Kieselplästerung (Abb. 7). Weitere Aussagen ermöglichte ein auf den Innenseiten der Gebäudemauern liegender, großflächig erhaltener Kalkmörtelverputz, in dem sich die Negative von Wandständern abzeichnen (Abb. 8; 9). An den Stellen, wo die Sockelmäuerchen an die Außenmauern anstoßen, fanden sich in das Mauerwerk eingespitzte Balkenlöcher. An allen vier Wänden sind drei umlaufende Mauerrücksprünge zu beobachten: Der erste ist im Bereich des Über-

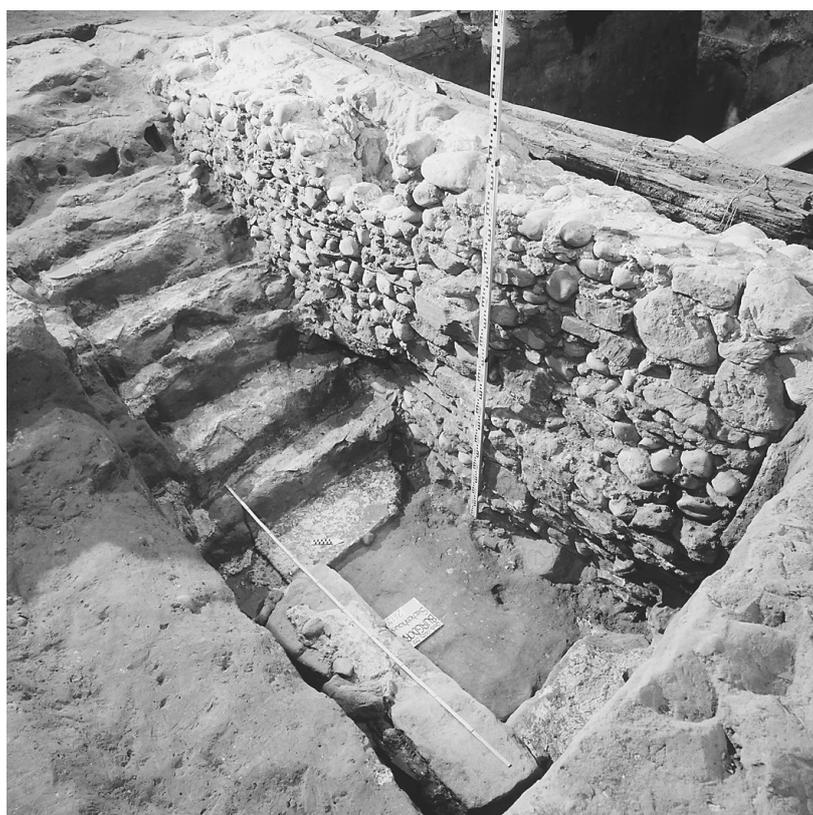
Abb. 7 (unten): Burgdorf, Siechenhaus. Kellertreppe (mit nachträglicher Zummuerung des Kellereingangs). Blick nach Nordwesten.

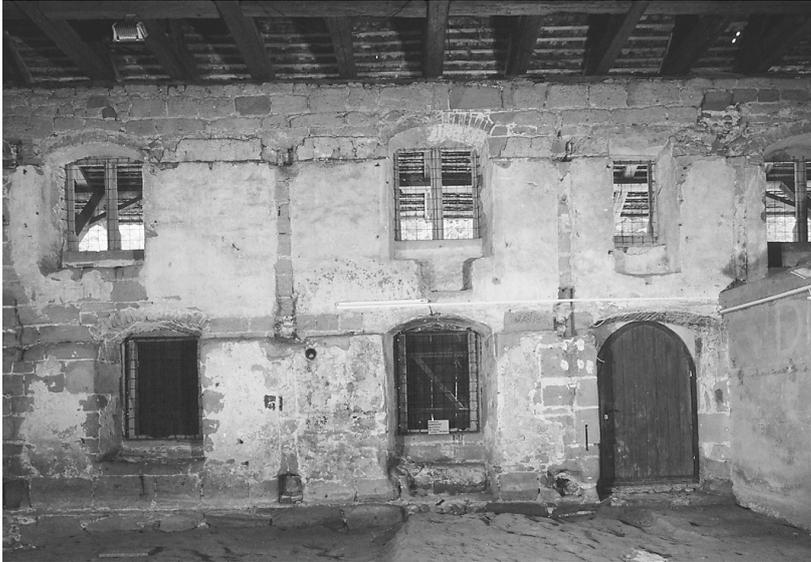
Linke Seite: Abb. 8 (oben): Burgdorf, Siechenhaus. Innenseite der Südwand mit Verputzresten und Negativen von anstoßenden Binnenwänden. Blick nach Süden.

Ein Befund bleibt noch zu diskutieren. Es wurde bereits auf die an den Innenseiten der Umfassungsmauern entlanglaufenden drei Mauerrücksprünge hingewiesen. Bisher nicht erwähnt wurde die merkwürdige Tatsache, dass diese originalen, beim Bau der Mauer erstellten Rücksprünge alle verletzt und mit groben Pickelhieben so weit zurückgeschrotet sind, dass der heutige Mauerrücksprung durchgehend rund 35 cm tiefer liegt als der beim Mauerbau erstellte (Abb. 16). Und, entscheidend: Der gesamte Innenbaubau mit allen Sockelmäuerchen, Balkenlöchern und Ständern bezieht sich auf und rechnet mit diesem tiefer gelegten Rücksprung. Diese Tieferlegung hatte Konsequenzen für den hölzernen Innenausbau: Die Rähmbalken der Kammern und Stuben müssen so größtenteils die Fenster nischen überdeckt haben (siehe Abb. 9).

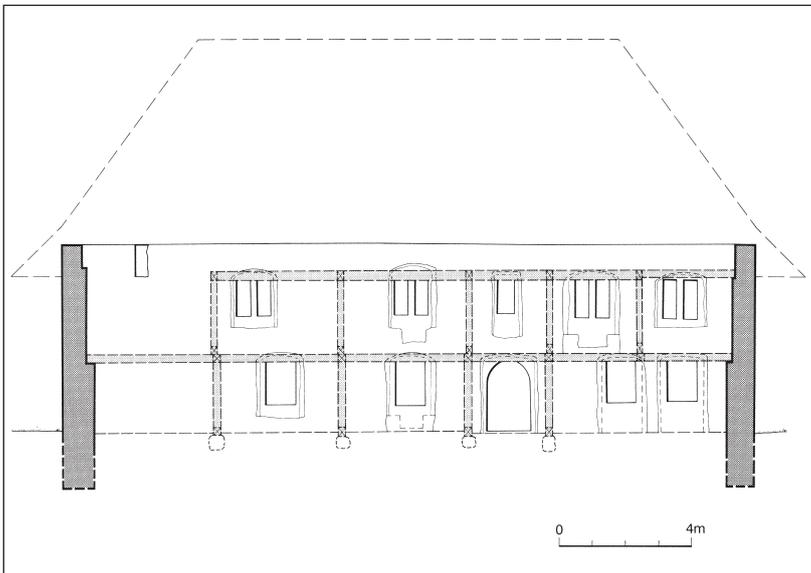
Abb. 9 (Mitte): Burgdorf, Siechenhaus. Schema des Verlaufs der Balkenlagen entlang der Innenseite der Südwand.

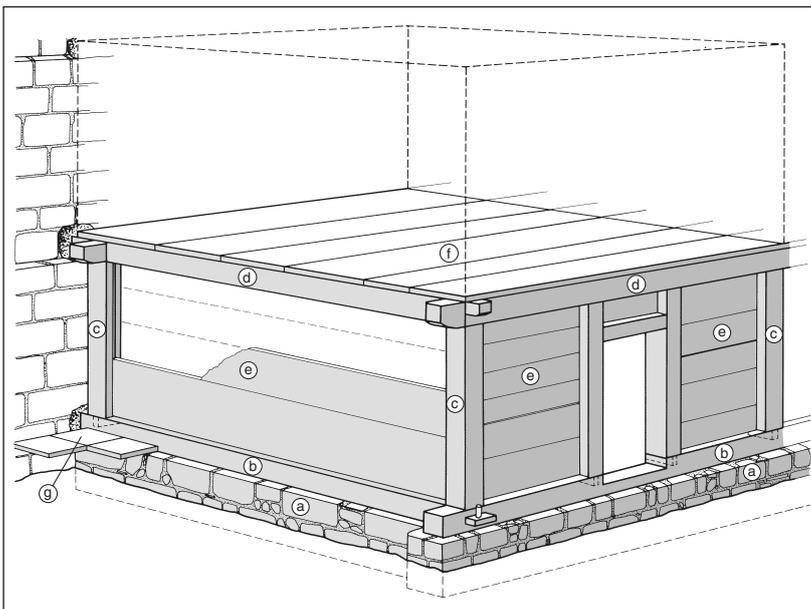
Abb. 10 (unten): Burgdorf, Siechenhaus. Schema der Kammereinbauten: a Streifenfundament, b Schwelle, c Ständer, d Rähm, e Bohlenwand, f Decke bzw. Boden, g Tonfliesenboden.

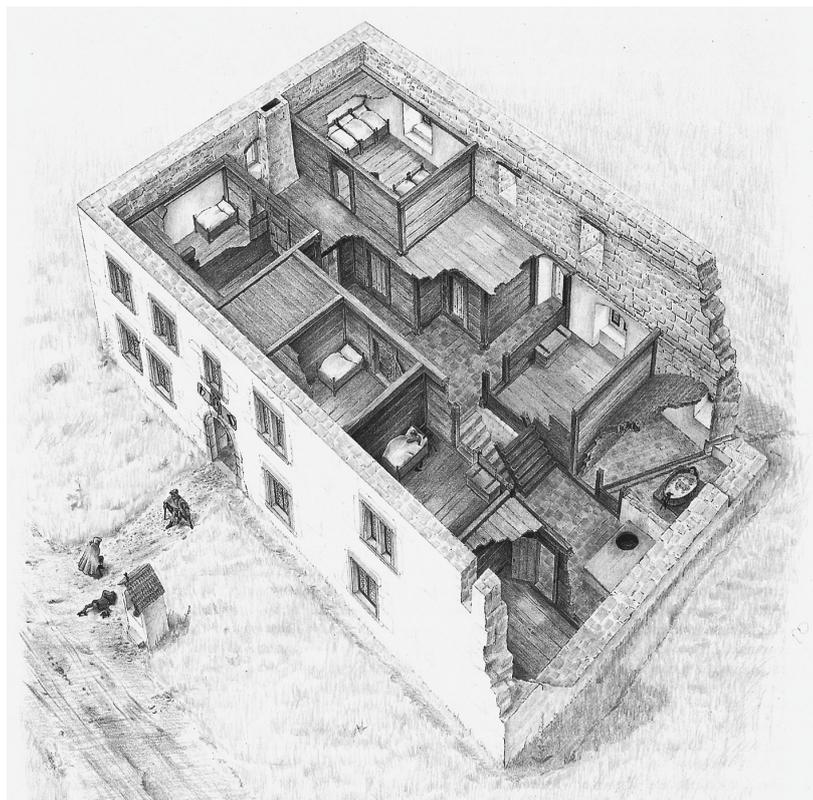
Abb. 12 (oben): Burgdorf, Siechenhaus. Einblick in das Siechenhaus um 1510. Rekonstruktion.

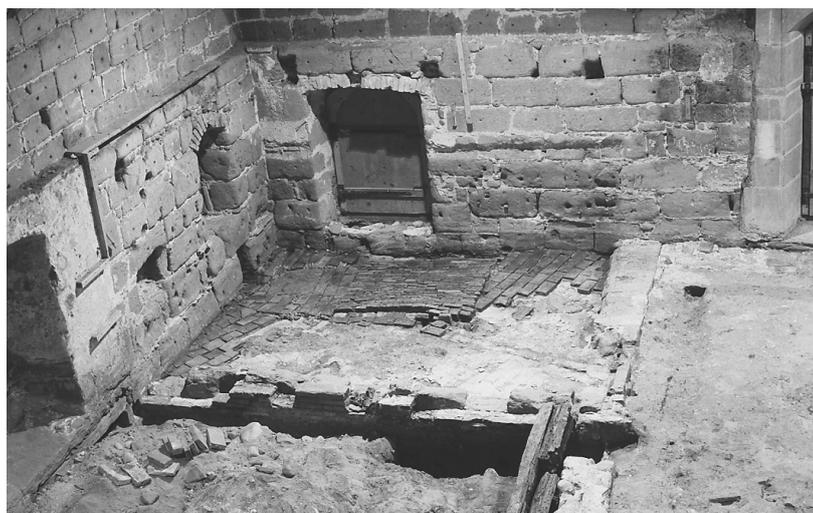
Abb. 13 (unten): Burgdorf, Siechenhaus. Die Reste der Schwitzstube. Blick nach Nordosten.

Der 3,5 m × 4,6 m messende Raum in der Nordostecke wies als einziger massive Wände auf (Abb. 13). Er war mit einem erst sekundär eingezogenen stichbogigen Tonnengewölbe gedeckt, dessen Scheitel 2,2 m über dem zugehörigen Fußboden liegt. Balkenlöcher lassen

annehmen, der Raum sei ursprünglich mit einer Deckenbalkenlage versehen gewesen. Die Wandoberflächen weisen starke Erosionsschäden durch Feuchtigkeit auf. Der Tonfliesenboden besteht aus zwei leicht geneigten Flächen, so dass dort, wo sie zusammenstoßen, eine zum Grundriss diagonale, sich gegen Norden senkende Rinne gebildet wird, die zu einer originalen Ausflussöffnung in der Nordwand führt. An der Ostwand war ein 6 cm hoher Backsteinsockel von $1,75\text{ m} \times 1,3\text{ m}$ aufgemauert. Auf der Außenseite der südlichen Raumwand fanden sich Reste eines geschlossenen Ofens auf einem Sockel. Zwei brandverfärbte Streifen auf der Abbruchkante der Mauer bezeichnen die Lage von Durchlässen, die die heiße Luft des Ofens in den Raum strömen ließen. Die Befunde lassen den Schluss zu, dass es sich bei diesem Raum um eine Badestube, mehr noch, wohl auch um einen saunaartigen Raum, eine sogenannte *sudatio* gehandelt haben dürfte. Der horizontierte Sockel diente wahrscheinlich zum Aufstellen eines Badzubers.

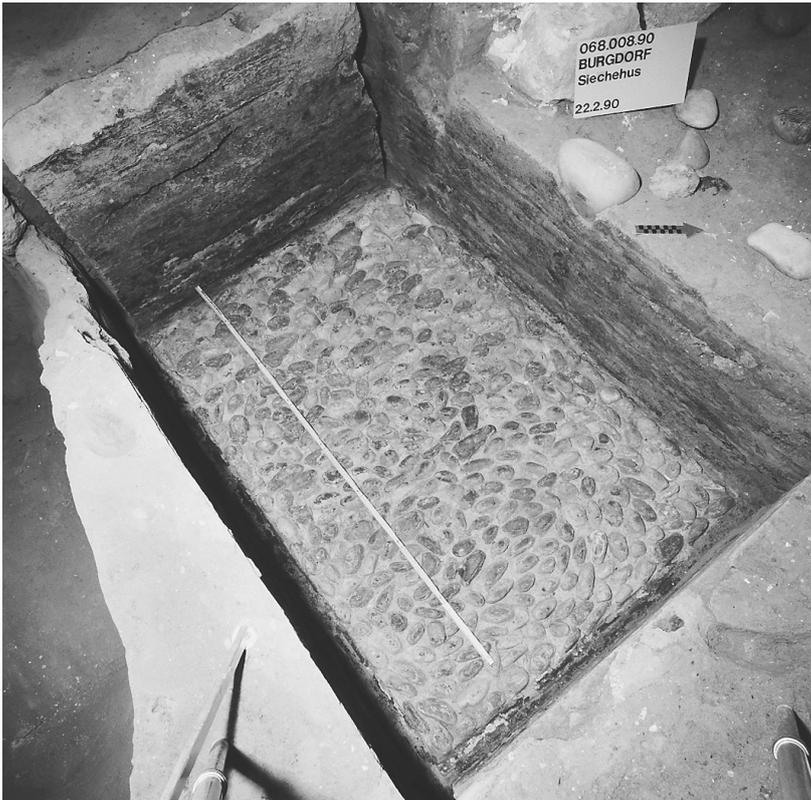
Abb. 14: Burgdorf, Siechenhaus. Eine abgetiefte Grube im Nordosten: ein Kühlkellerchen im Vorratsraum?

Die Kammer in der Südostecke des Gebäudes weist als einziger Raum keine Fensteröffnungen auf und kann deshalb nicht als Wohnraum gedient haben. Es fanden sich: erstens ein in den Boden eingelassenes Holzfass, zweitens eine im Grundriss rechteckige Grube von $1,75\text{ m} \times 1,2\text{ m}$ und einer Tiefe von etwa 1 m, ihr Boden ist gepflastert. Verschiedene Pföschchenlöcher deuten auf Regale oder Ähnliches in diesem Raum hin. Er ist damit wahrscheinlich als Vorratsraum zu interpretieren, der mit einem Sauerkrautfass und einem wohl über eine Falltür zu erreichenden Kühlkellerchen ausgestattet war (Abb. 14).

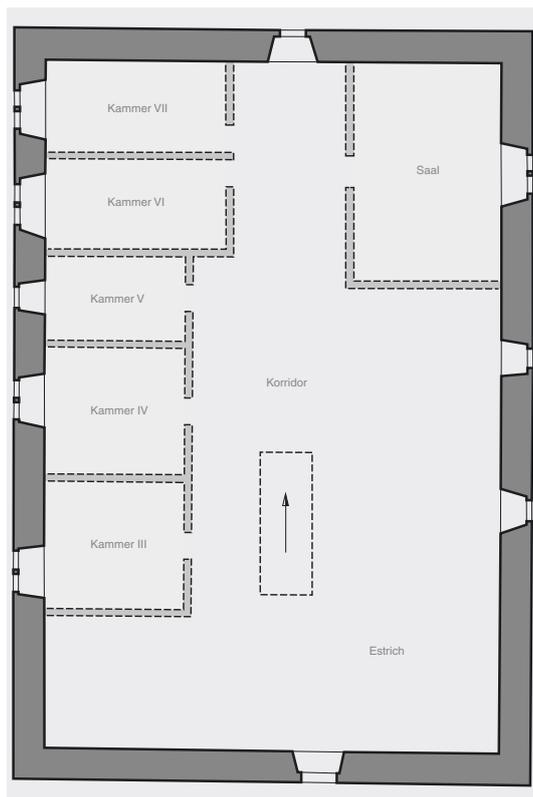
Abb. 15 (links): Burgdorf, Siechenhaus. Grundriss des Obergeschosses mit der erschließbaren Raum- und Funktionseinteilung.

teren in der Nordwestecke von einem nicht unterteilten, offenen Korridor eingenommen wurde (Abb. 15). Unbekannt ist, ob dieser Bereich mit dem in einem Inventar von 1704 genannten „Estrich“ gleichzusetzen ist, in dem damals vier Fuder Ofenholz und ein Fuder Kienspäne gelagert waren. Die Frage ist deshalb nicht zu entscheiden, weil wir nicht wissen, ob das ursprüngliche Dachwerk einen ausgebauten Dachraum besaß. Das aktuelle Dachwerk des 18. Jahrhunderts zeigt keine Spuren von Bretterböden über den Bund- oder Kehlbalken und erst recht keine Hinweise auf Binnenwände von Dachkammern. Über dem Obergeschoss bestand im 18. Jahrhundert ein offener Dachraum, während die Kammern und Stuben von Anfang an raumweise abgezimmerte eigene Bohhlendecken aufweisen. Die fünf Räume auf der Südseite sind wohl alle als Kammern bzw. Stuben von Kranken zu interpretieren. Der gegenüberliegende Raum war fast so groß wie die Konventstube im Erdgeschoss. Möglicherweise ist er als die bereits erwähnte „Gemeine Kammer“ zu identifizieren, als Dormitorium der mittellosen Kranken.

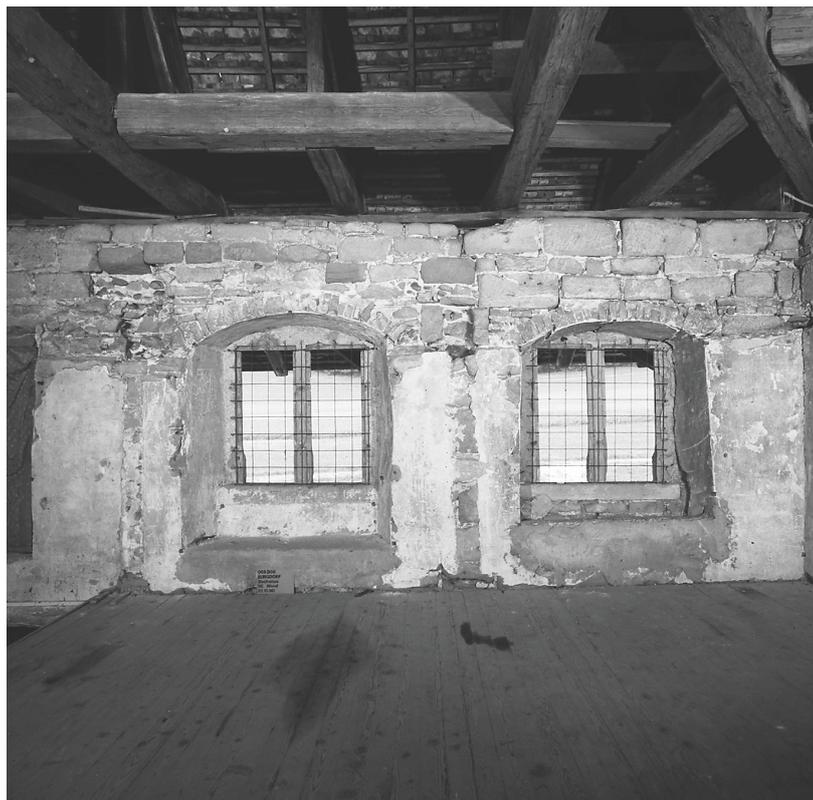
Abb. 16 (rechts): Burgdorf, Siechenhaus. Die beiden Obergeschossfenster am Westende der Südwand mit dem grob ausgehauenen Mauerrücksprung. Blick nach Süden.
