Die Scheune von Venusberg

Anmerkungen zum ländlichen Hausbau des frühen 18. Jahrhunderts im mittleren Oberschwaben

Von Stefan Uhl

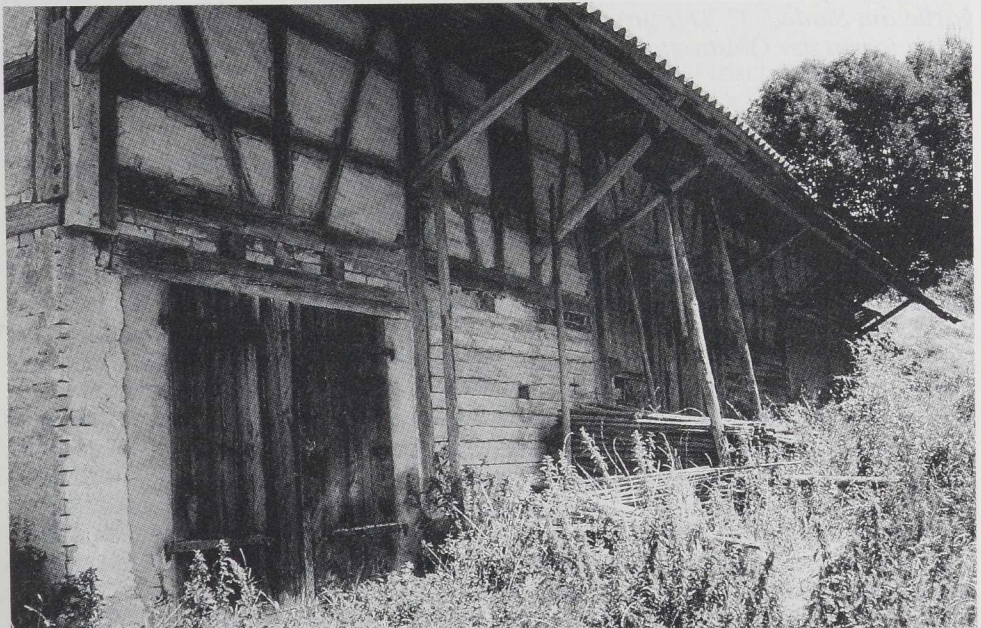
Abb. 3: Venusberg, Ansicht der Scheune von Süden.

Über diesem quaderförmigen Unterbau, erhebt sich ein im Norden nur wenig vorkragendes, gegen Süden jedoch mit einer Abschleppung versehenes Satteldach, das an den gegen Osten und Westen gerichteten Steilgiebeln lediglich um Sparrenabstandsweite auskragt. Etwas aus der Mitte nach Osten hin verschoben, wird es am First von einem kubischen Dachaufbau mit flachgedecktem Satteldach in Nord-Süd-Richtung durchschnitten.

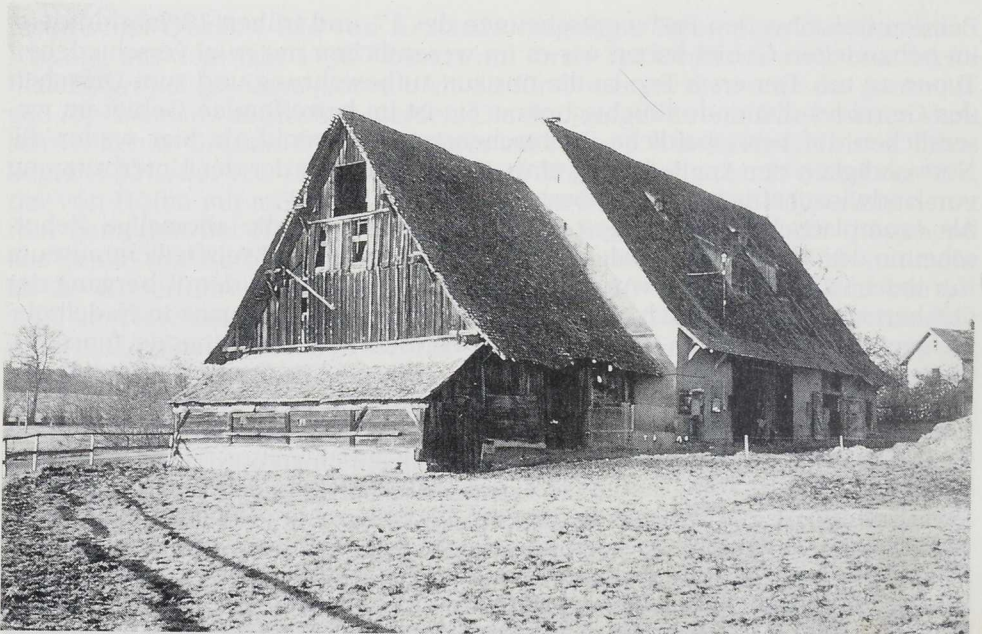
Abb. 10: Lichtenfeld, Fruchtscheune.

Die Verwendung dieses Scheuentyps auf einem landwirtschaftlichen Anwesen ist dem Verfasser im Untersuchungsgebiet nur an einem Beispiel bekannt, und zwar in Lichtenfeld bei Altshausen. Allerdings handelt es sich dabei um ein Gebäude innerhalb eines großen herrschaftlichen Gutsbetriebes, nicht um ein bäuerliches Anwesen. Die betreffende kleine Scheune wurde nachträglich an ein schon bestehendes steinernes Wirtschaftsgebäude angefügt. Den Gefügestufen zufolge entstand die ganz in Nadelholz gehaltene Konstruktion im späten 17. oder frühen 18. Jahrhundert. Über einem starken Schwellkranz legen zwölf zweigeschoßhohe Ständer einen zweischiffig-dreizonigen Grundriß fest.

Die Schiffe sind je etwa 6 Meter, die Zonen jeweils 3,8 Meter breit. Bis auf die dem älteren Massivbau zugewandte Schmalseite und die von dem zweigeschoßhohen Scheunentor eingenommene Hofseite der mittleren Zone ist das Erdgeschoß außen geschlossen mit Blockständerwänden versehen. Das Obergeschoß mit einem einriegeligen Ständer-Streben-Fachwerk ist dagegen lediglich verbrettert. Das Innere ist nicht unterteilt, ein Deckengebälk fehlt vollständig. Die beiden seitlichen Zonen sind zum Dachraum hin geöffnet, die mittlere besitzt eine durchgehende Dachbalkenlage mit Aufzugsloch. Die Aussteifung erfolgt im Inneren in Quer- wie in Längsrichtung durch kopfzonige, meist doppelt angeordnete Blattstreben. Die Dachkonstruktion bilden zwischen zwei Steilgiebeln zwei doppelte stehende Stühle übereinander. Auch sie werden durch Blattstreben in Längsrichtung ausgesteift. An die freiliegende Giebelseite wurde im 19. Jahrhundert ein eingeschossiger Schopf in Bundwerkkonstruktion mit Pultdach angelehnt.

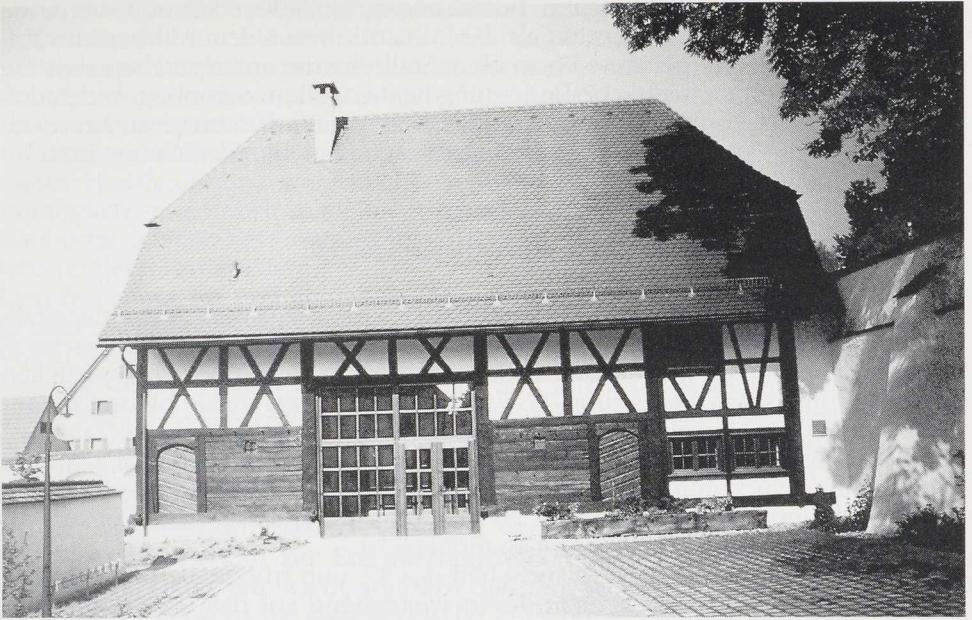
Abb. 12: Ingoldingen, Pfarrscheune.

wiegenden neueren Umbaus noch wesentliche Elemente der alten Konstruktion zeigt. Unter einem Krüppelwalmdach besitzt der zweigeschossige Baukörper mit zweigeschoßhohen Nadelholzständern einen dreischiffig-vierzonen Grundriß. Auch hier liegen beiderseits der Tenne Stallungen, eine vierte Zone nahm den Schopf auf. Das Erdgeschoß zeigt Blockständerwände, das Obergeschoß einfaches Ständer-Streben-Fachwerk. Außer im Tennenbereich ist durchweg ein Geschosdeckengebälk ausgebildet.
