Zur Baugeschichte des Dallauer Schlosses

Von Barbara Kollia-Crowell und Robert Crowell

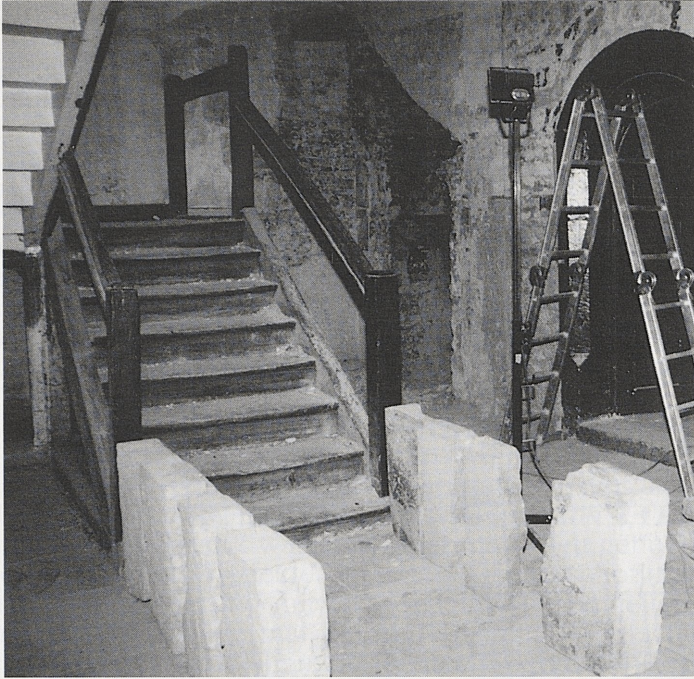
Abb. 11: Schloß Dallau. Teile des Kaminvorbaus bzw. Schürhauses nach der Bergung. Im Hintergrund das freigelegte Schürloch und der Abdruck des schrägen Rauchabzuges.

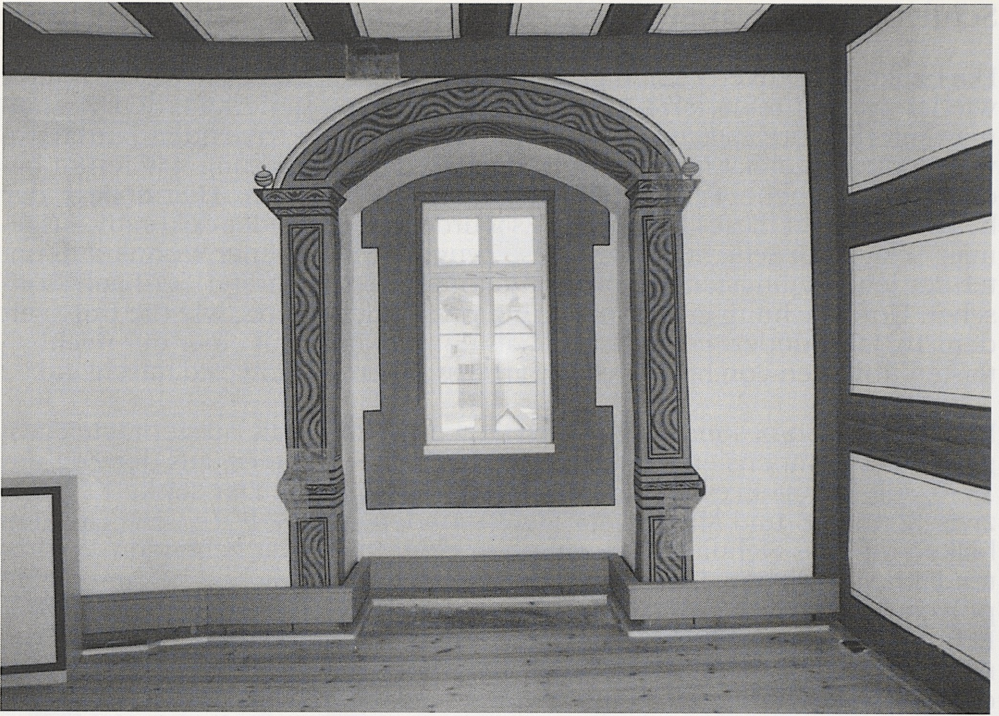
Abb. 14

Abb. 14: Schloss Dallau. Fensternische im zweiten Obergeschoß. Detailaufnahme eines Kämpfergesims mit aufgesetzter Kugelvase als freigelegter Originalbefund aus der Zeit um 1570, bei der Restaurierung in die Überfassung integriert.

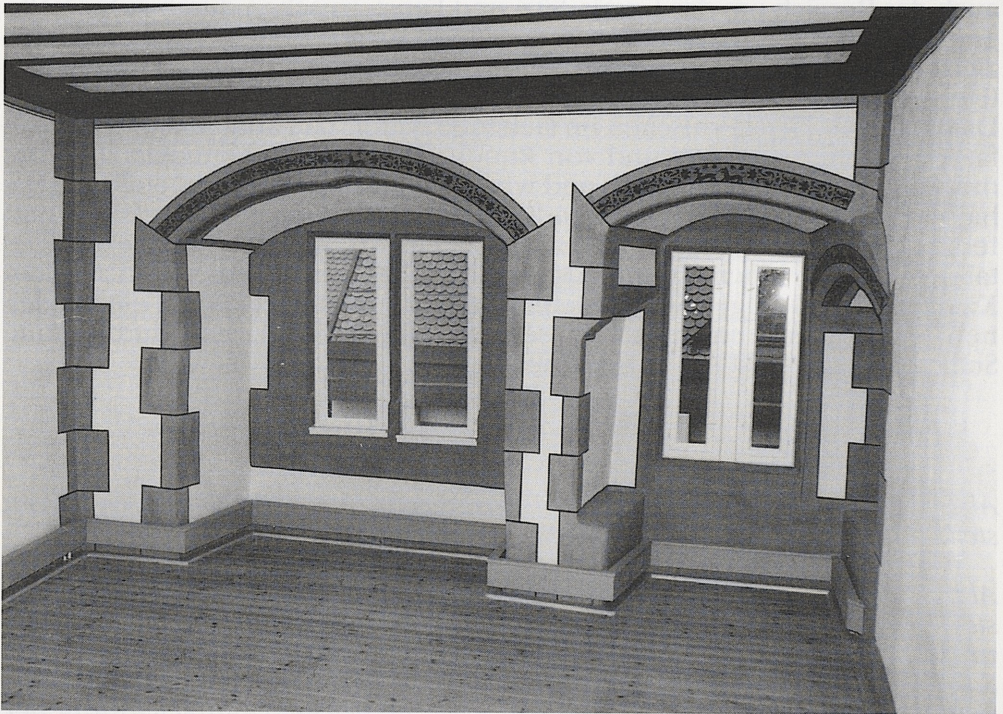
Abb. 15

Abb. 15: Schloss Dallau. Fensternischen in der großen Stube des ersten Obergeschosses. Rechts die ursprüngliche Fenstersituation mit seitlichen Sitzbänken, links die bei der Umbaumaßnahme um 1530 vergrößerte Fensternische.

Die Massivwände waren durch Werksteinimitationen gegliedert (*Abb. 15*). In der großen Stube im ersten Obergeschoß waren die Raumecken, aber auch der Bereich um das Lavoir, Sitz- und Fensternischen durch aufgemalte graue Quader gefaßt. Die Fenstergewände waren grau gestrichen. Dafür zierten die stichbogigen Stürze mennigerote Bänder, auf denen florale Motive und Fabeltiere zu sehen waren.

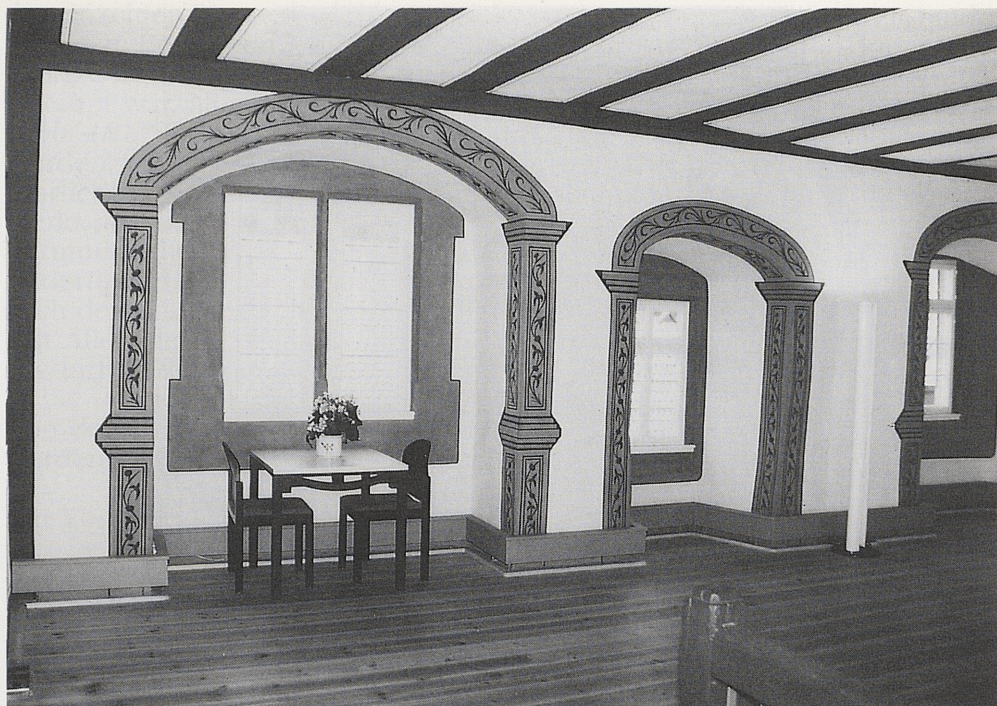
Abb. 16: Schloss Dallau. Diele im zweiten Obergeschoß nach der Restaurierung. Die unterschiedlichen Größen der einzelnen Fensternischen veranschaulichen den dynamischen baulichen Veränderungsprozeß dieses Gebäudes.

Die restlichen Fensternischen im Gebäude waren von aufgemalten, graugefaßten Pilastern flankiert und von Rundgiebeln überfangen (*Abb. 16*). Die meisten Pilaster sind gewirbelt und wiesen, wie die Rundgiebel auch, abstrahierte Palmetten- und Rankenbänder als Gestaltungsmotive auf. Die Kämpfergesimse, leicht schattiert, traten optisch hervor. Auch hier zeigte sich Detailreichtum. In einem Zimmer des zweiten Obergeschosses waren auf dem Kämpfergesims Kugelvase abgebildet (*Abb. 14*). Die Vasen, auf einem kleinen Stab stehend und mit aufgesetztem runden Kopf, sind durch graue Schattierungen plastisch ausgebildet.

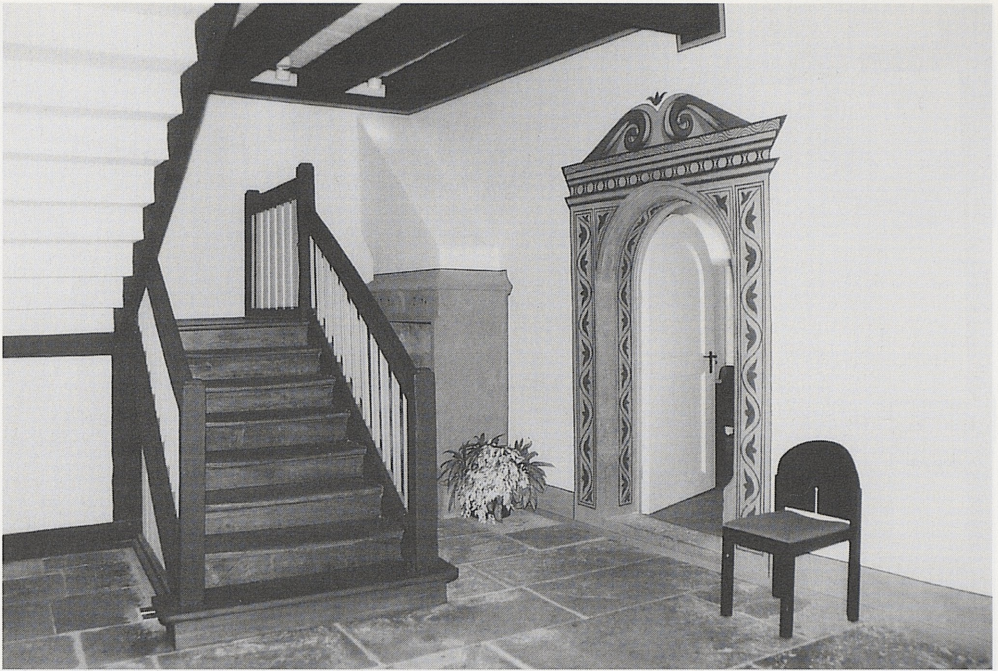
Abb. 17: Schloss Dallau, Flurbereich im ersten Obergeschoß nach der Restaurierung. Aus der Umbaumaßnahme im Jahre 1529 stammen die Massivwand mit Sandsteinportal und die Kaminanlage zur Beheizung der großen Stube rechts.

Das Portal zur großen Stube war besonders dekorativ (Abb. 17). Dem aufgemalten Sturzgesims wurde durch Eierstab und darüberliegendes Wellenband Plastizität verliehen. Als „Giebel“ erhielt das Portal zwei einander zugewandte Voluten in Rotviolett auf mennigerotem Grund. Auch hier sorgten Schattierungen und die perspektivische Darstellung für eine dreidimensionale Wirkung.

Das Wohnhaus des Amtmanns war über einen mit *Breit Ziegel* gedeckten, *halb hölzern und halb steinern* Treppenaufgang erschlossen. Dieser ging direkt auf die Eingangstüre, mit *starckhen banden, Rigel und Falleysen* versehen, und führte in den *Hausehrn* (Abb. 21). Von hier aus ging eine bequeme Treppe zum zweiten Obergeschoß, die die frühere steile Treppe ersetzte. Hinten in der Ecke befand sich der Kamin mit schräg aufsteigendem Rauchabzug (Abb. 17).

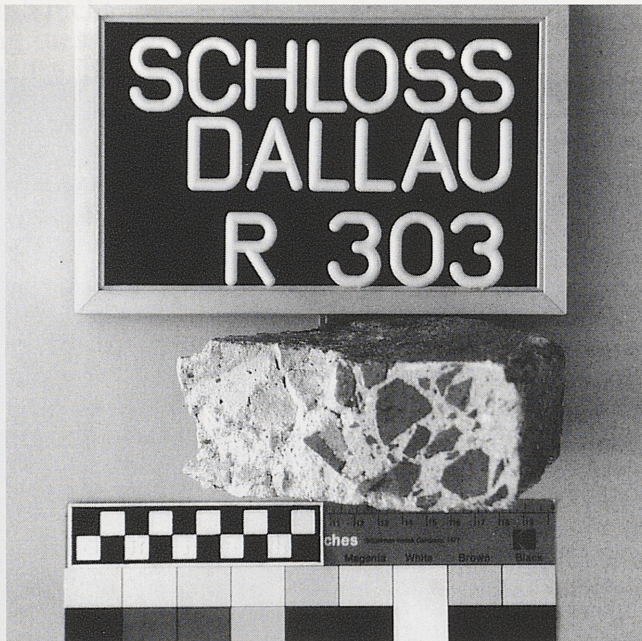
Abb. 24: Schloß Dallau, Palas der Wasserburg. Bruchstück eines im zweiten Obergeschoß noch vorhandenen historischen Estrichs der Zeit um 1600, hier mit geschliffener Kante. Im Estrich sind Splitter von gebrannter Tonware enthalten.

Das Studium dieser historischen Quellen erlaubt in vieler Hinsicht Rückschlüsse auf die damalige Bau- und Wohnkultur. Als Beispiel wird hier auf drei Dinge näher eingegangen. Insgesamt werden beispielsweise in der Beschreibung drei verschiedene Bodenbeläge erwähnt. Während die Stube des Komturs und des Amtmanns einen *bordenen* (Holzdielen) Boden hatten, sind die Gesindestube und die Küche *mit Blettlin* (Platten, vermutlich Ziegel) ausgelegt. Dafür weisen sämtliche anderen Räume einen *osterigen* (Estrich) Boden auf. Die Abdrücke des inzwischen abgängigen Plattenbelags und noch vorhandener Reste dieses historischen Estrichs konnten durch sorgfältige Sondagen während der Restaurierungsarbeiten nachgewiesen und konserviert werden (Abb. 24). Bei dem Estrich handelt es sich um einen Kalkestrich mit Ziegelsplittzuschlägen.²⁷

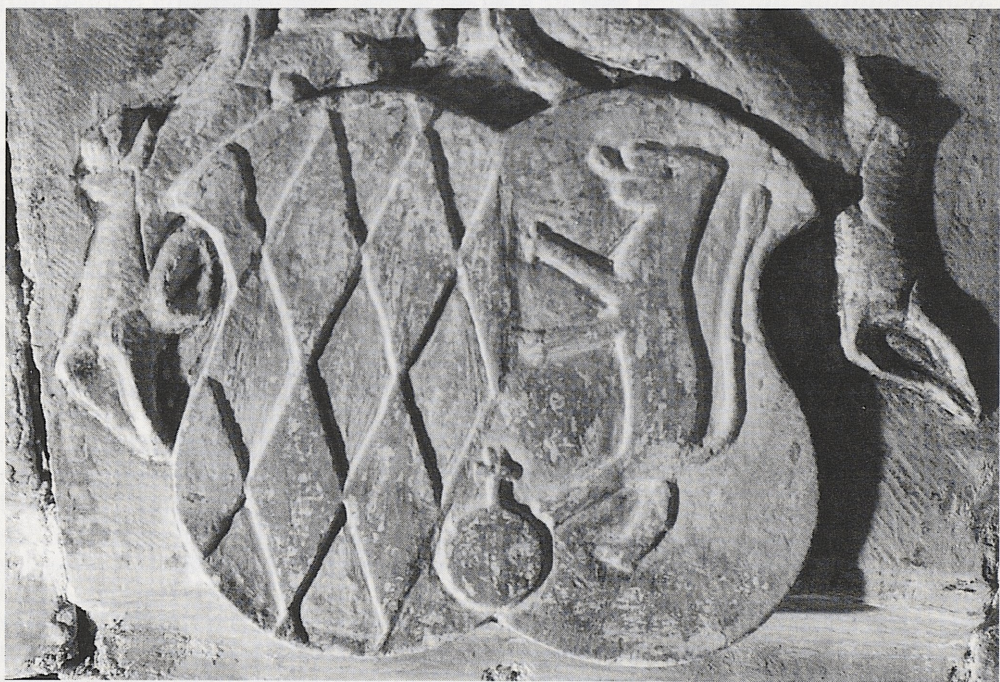
Abb. 26

Abb. 26: Schloß Dallau, Palas der Wasserburg. Wappen im Sturz der Fensternische im Komturzimmer. Erkennbar die dilettantische und spiegelverkehrte Ausführung.

Die Erklärung dieser Diskrepanz zwingt zu einer genaueren Betrachtung dieses Wappensteins (*Abb. 26*). Die Bearbeitung des Wappens ist sehr unterschiedlich: während die Ranken über dem Schild sehr detailliert gestaltet sind, scheint das Schild selbst sehr dilettantisch; z.T. sind bei genauerer Betrachtung unfachmännisch wirkende Bearbeitungsspuren im Stein erkennbar, der Löwe ist sehr schematisch und ohne Krone dargestellt, der Reichsapfel ohne eigenes Feld. Wichtigstes Indiz jedoch ist, daß das Wappen spiegelverkehrt ist, denn die beiden Wappenfelder sind in ihrer Anordnung vertauscht: korrekterweise sind beim kurpfälzischen Wappen im heraldisch rechten Feld (also links vom Betrachter aus) der Löwe, links die Wecken abgebildet (*Abb. 27*). Vermutlich diente als Vorbild für die Bearbeitung des Schloßwappens dasjenige auf dem alten Dallauer Rathausbrunnen. Dieses war ebenfalls spiegelverkehrt angelegt, jedoch ohne Reichsapfel und in we-
