# Das „Schlößle“ in Meßkirch

## Ein Beitrag zu bauzeitlichen Planungsänderungen und „Pfuscher am Bau“ im historischen Bauwesen

Von Stefan Uhl

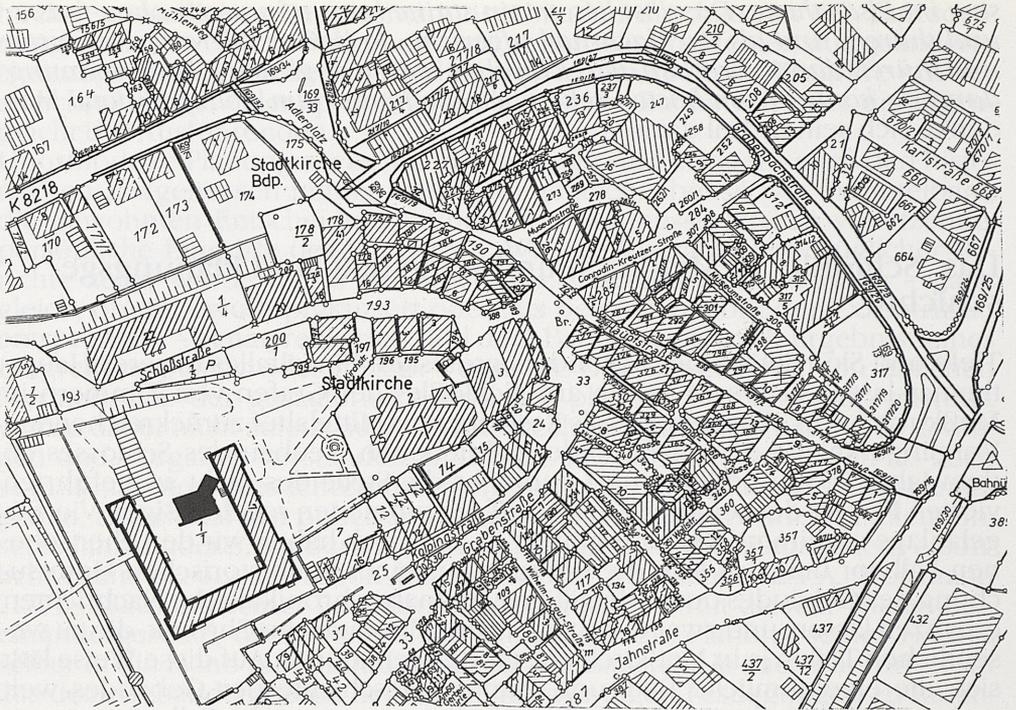
Abb. 1: Meßkirch, Lageplan von Stadt- und Schloßbereich. Das „Schlößle“ nimmt die Stelle des fehlenden vierten Flügels der unvollendeten Vierflügelanlage des 16. Jahrhunderts ein.

Das sogenannte „Schlößle“ liegt an der Nordseite der unvollendet gebliebenen Vierflügelanlage des Meßkircher Schlosses (*Abb. 1*). Ursprünglich handelte es sich um einen langgestreckten, dreigeschossigen Massivbau von etwa 13 auf 27 Meter Grundfläche und knapp über einem Meter starken Außenmauern, dessen westliche Hälfte im 19. Jahrhundert abgebrochen wurde, so daß der heutige Bau als verbliebener östlicher Gebäudeteil einen eher gedrungenen, blockhaften Charakter besitzt (*Abb. 2–4*). Während Umfassungsmauern und Dachwerk auf den werdenbergischen Bau des späten 15. Jahrhunderts zurückgehen, gehören der Innenausbau und die Fassadengliederung in ihren ältesten Teilen den zimmerschen Veränderungen der er-

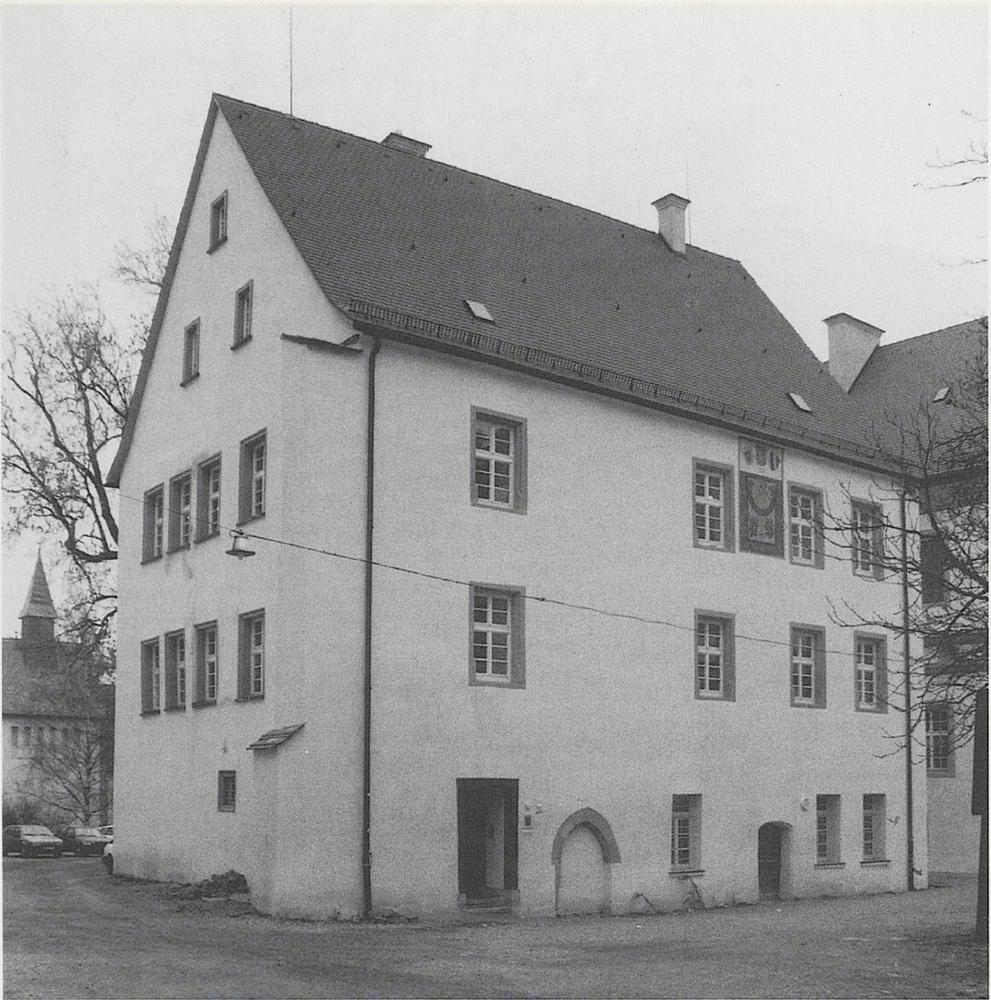
Abb. 2: Meßkirch, Schloßle. Gesamtansicht von Südwesten (Hofseite).

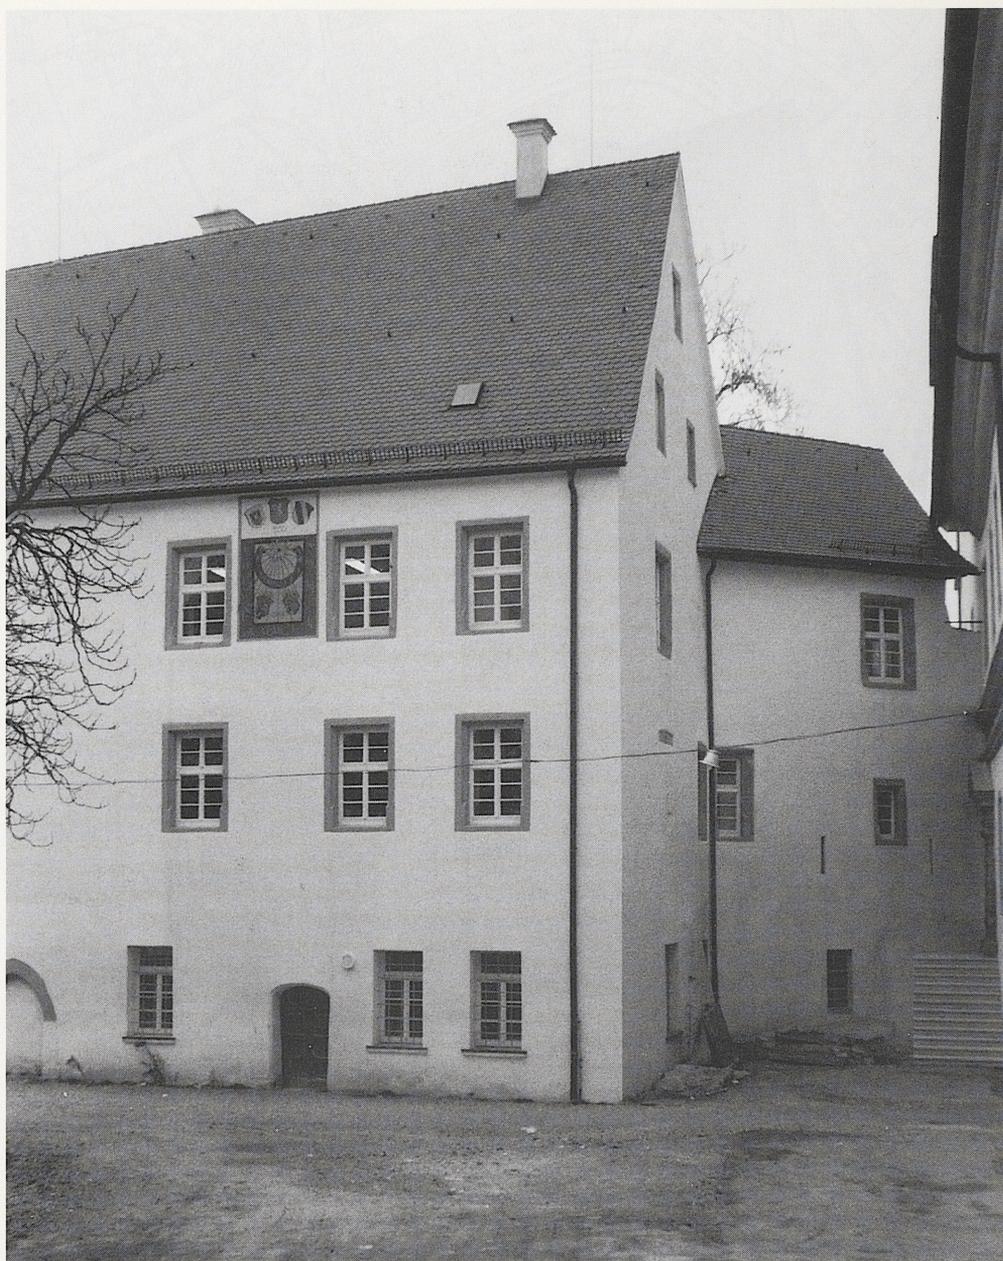
*Abb. 3: Meßkirch, Schlößle. Ansicht von Südosten mit dem nordöstlichen Eckturm und dem Anschluß an den Ostflügel des Schloßbaues des 16. Jahrhunderts.*

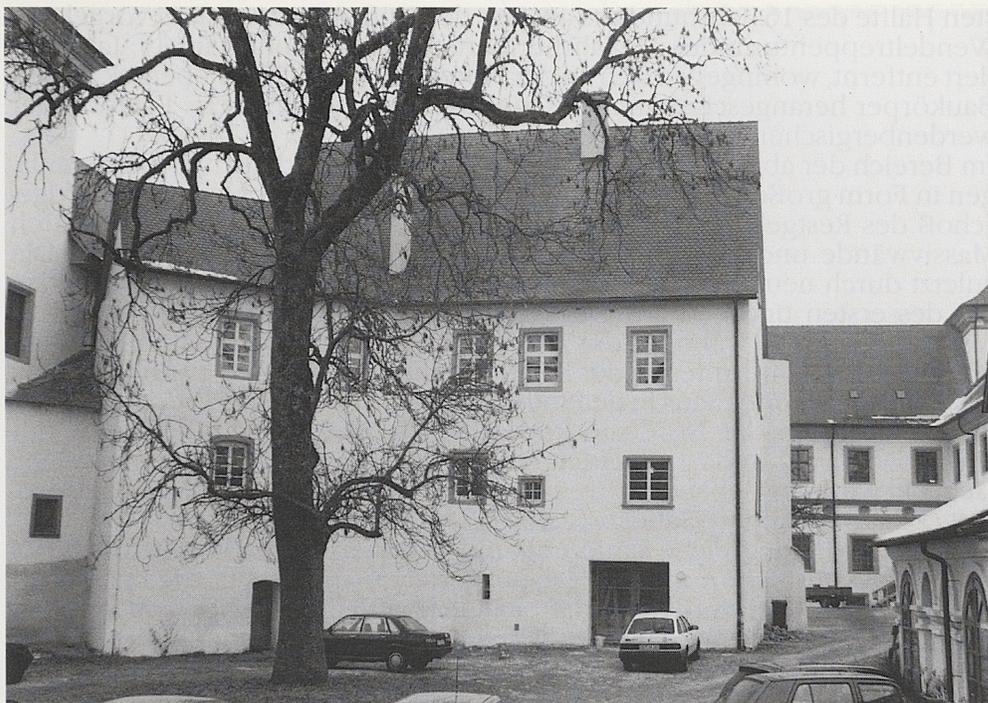
*Abb. 4: Meßkirch, Schlößle. Gesamtansicht von Norden.*

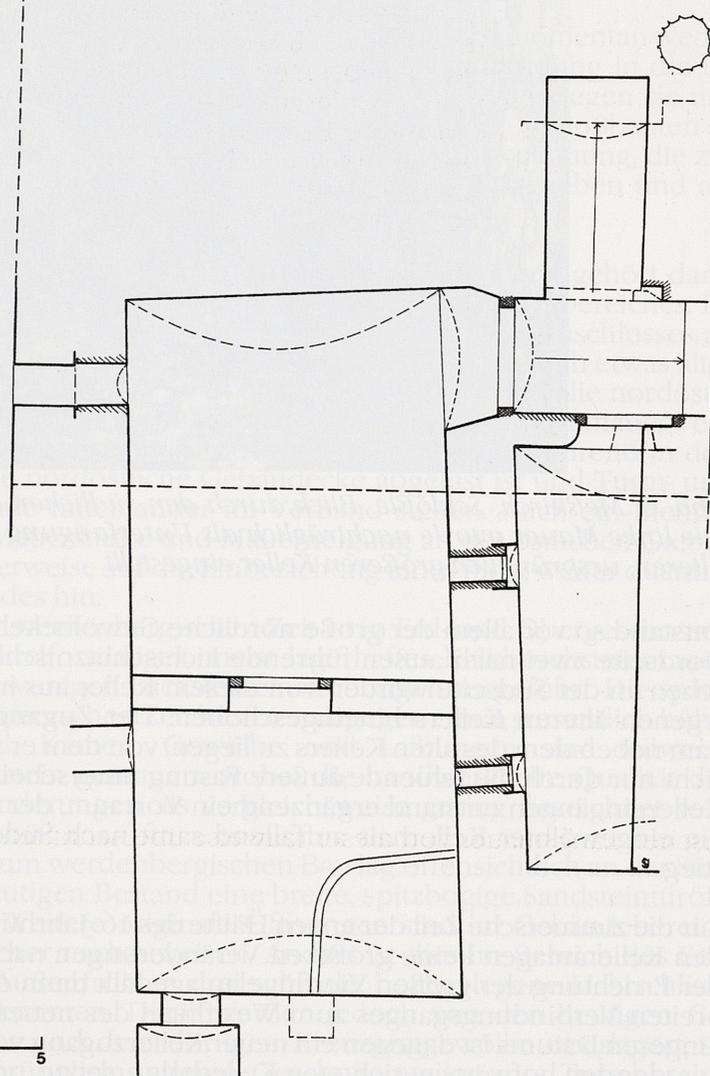
*Abb. 5: Mefskirch, Schlößle. Grundriß des Kellergeschosses, Bestand 1993. Maßstab 1:150.*

Schon an den Kelleranlagen des „Schlößle“, die teilweise unter dem heutigen Restgebäude, zum Großteil jedoch unter dem abgebrochenen westlichen Gebäudeabschnitt liegen, lassen sich mehrere verschiedene Bauphasen ablesen (*Abb. 5*). Zum frühesten Bestand scheint hier ein heute nur noch zur Hälfte zugänglicher, tonnengewölbter Kellerraum in der Südwestecke der heutigen Kelleranlage zu gehören. Er wird durch eine nachträgliche, außermittige Längswand geteilt (*Abb. 6*), die auf das darüberliegende Mauerwerk des werdenbergischen Baues bezogen ist und somit wohl in dieselbe Zeitstellung gehört wie dieser. Jener über die Umrisse des „Schlößle“ hinausgreifende Kellerraum, in den sie eingestellt ist, gehört somit einem früheren, vorwerdenbergischen Bauzustand an. An der Nordseite besitzt der Keller zwei breite, ursprünglich stark nach oben hin ansteigende Lichtschlitznischen, die diese Wand als ursprüngliche Außenwand belegen. Zugehörig ist auch ein rundbogiges Werksteinportal mit Oberlicht an der Ostseite, das offensichtlich den alten Kellerzugang bildet und beim Einbau der werdenbergischen Längsmauer von dieser teilweise überschritten wurde.

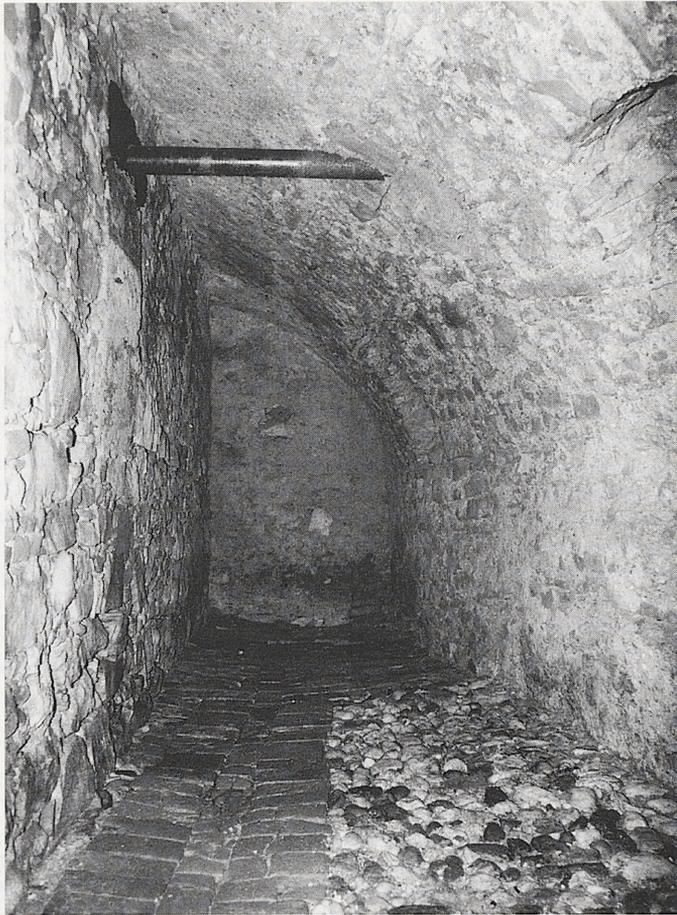
*Abb. 6: Meßkirch, Schlößle. Blick durch den südlichen Keller nach Westen. Die linke Mauer wurde nachträglich als Unterfangung der Hoffront in den älteren, ursprünglich größeren Keller eingestellt.*

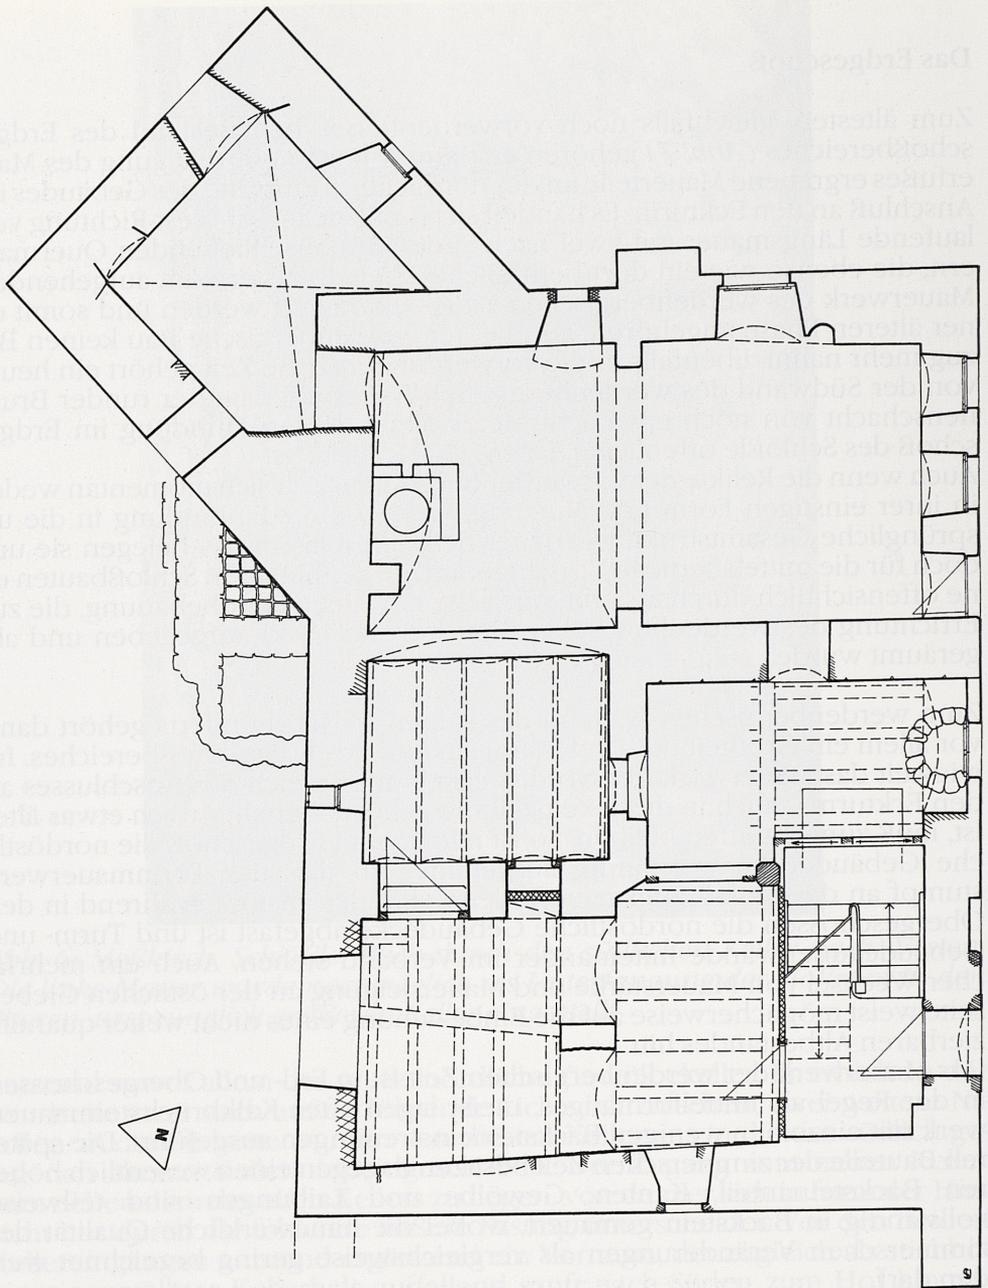
Abb. 7: Meßkirch, Schloßle. Grundriß des Erdgeschosses, Bestand 1993. Maßstab 1:150.

Zum ältesten, gleichfalls noch vorwerdenbergischen Bestand des Erdgeschoßbereiches (*Abb. 7*) gehören erst jüngst bei einer Freilegung des Mauerfußes ergrabene Mauerteile an der nördlichen Traufseite des Gebäudes im Anschluß an den Eckturm. Es handelt sich um eine in Ost-West-Richtung verlaufende Längsmauer mit zwei nach Süden hin anschließenden Quermauern, die ebenso wie ein dort befindliches Ziegelpflaster vom aufgehenden Mauerwerk des werdenbergischen Baues überlagert werden und somit einer älteren Phase angehören, auf die der werdenbergische Bau keinen Bezug mehr nahm. Ebenfalls in die vorwerdenbergische Zeit gehört ein heute von der Südwand des werdenbergischen Baues überlagertes runder Brunnen schacht von noch etwa acht Meter Tiefe, dessen Mündung im Erdgeschoß des Schloßle offenliegt (*Abb. 8*).

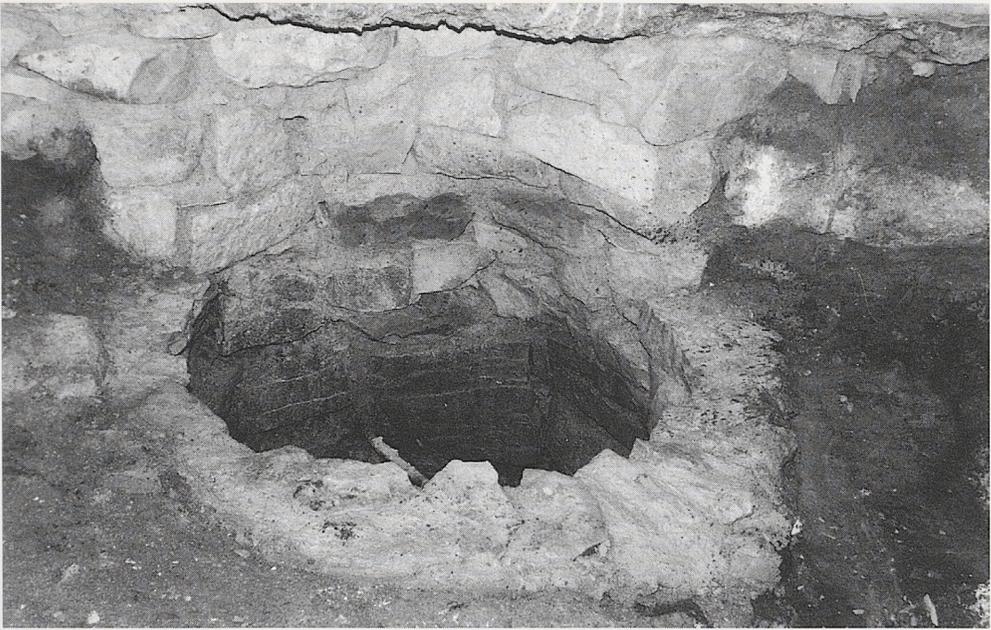
*Abb. 8: Meßkirch, Schlößle. Blick auf die Öffnung des Brunnenschachtes, der von der Flucht der heutigen Hoffront überschritten wird.*

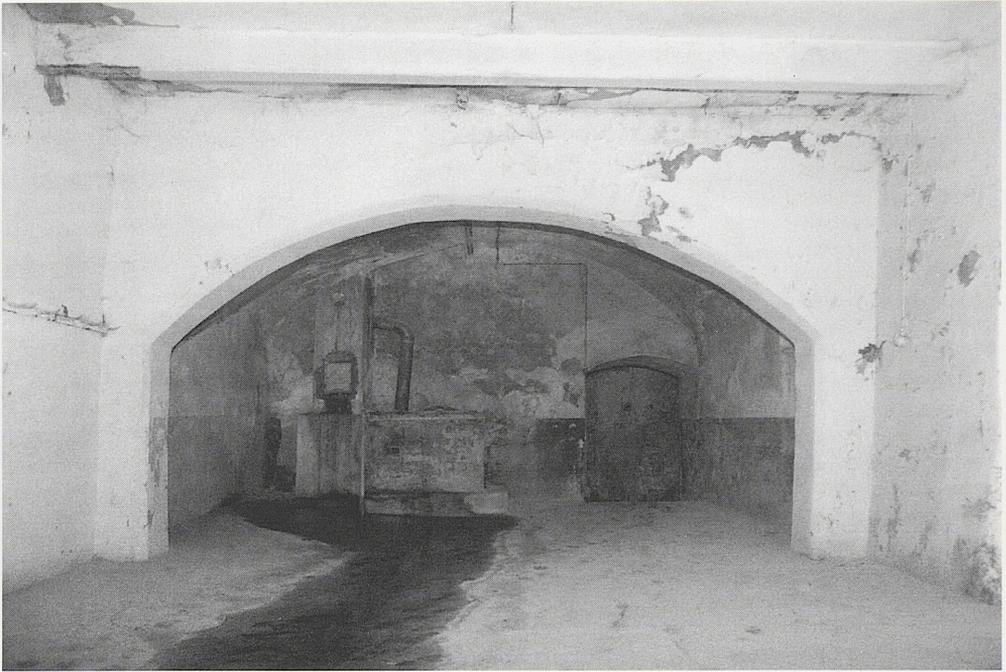
*Abb. 9: Meßkirch, Schlößle. Blick durch den östlichen Erdgeschoßraum gegen Norden mit der Bogenstellung des 16. Jahrhunderts.*

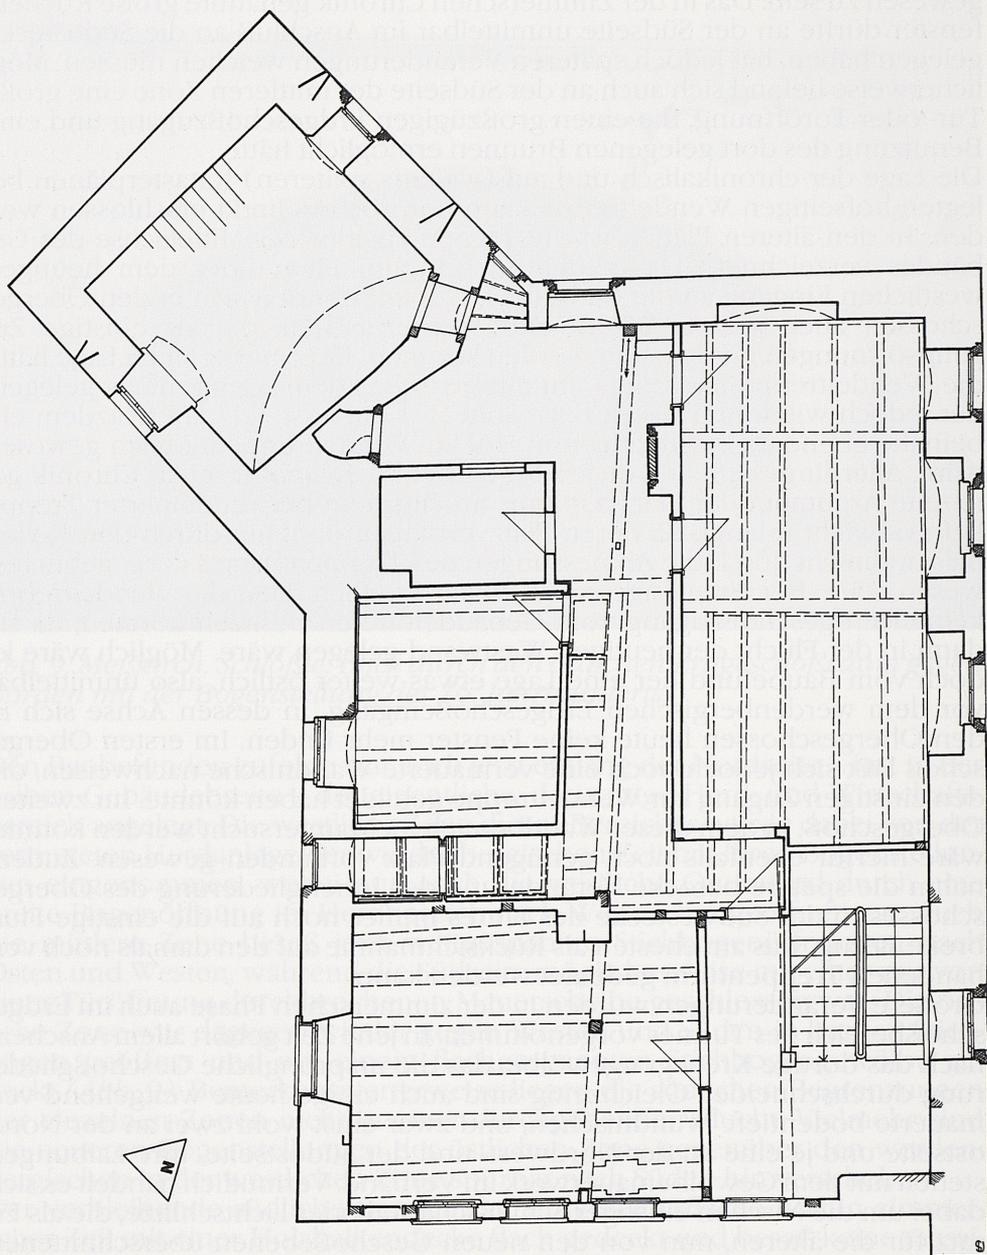
Abb. 10: Meßkirch, Schlöfle. Grundriß des ersten Obergeschosses, Bestand 1993. Maßstab 1:150.

Im ersten Obergeschoß (*Abb. 10*) stammt der älteste Baubestand aus der werdenbergischen Zeit. Er umfaßt die massiven Außenmauern an der Nord-, Süd- und Ostseite sowie den an der Nordostecke angebauten Eckturm. Zum

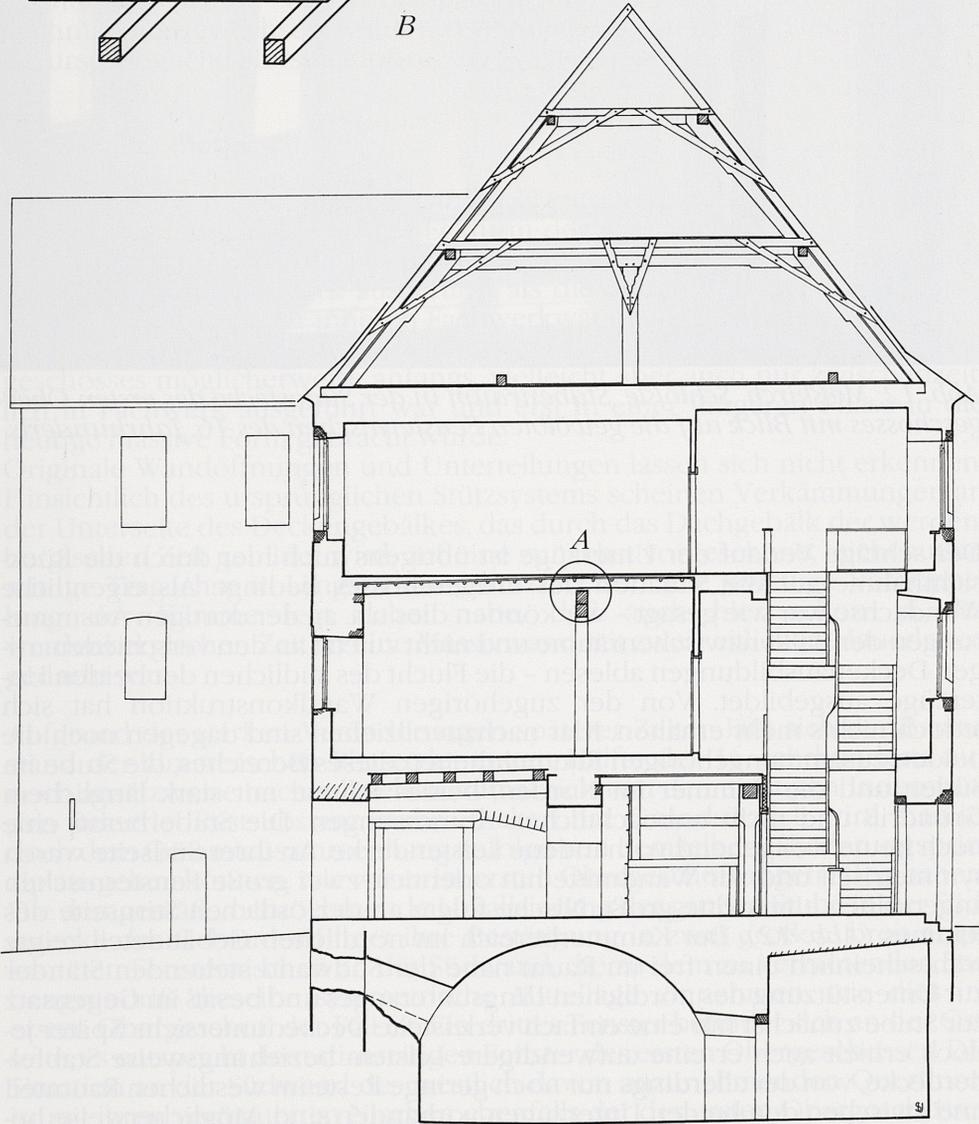
*Abb. 11: Meßkirch, Schlößle. Querschnitt, Bestand 1993. Maßstab 1:150.  
 Ausschnitt A: Auflagerpunkt des Deckengebälks auf dem Mittelunterzug im Saalbereich, konstruktiv sinnvolle, planmäßige Lösung.  
 Ausschnitt B: Auflagerpunkt des Deckengebälks auf zwei Mittelunterzügen im Stube/Kammer-Bereich, konstruktive Notlösung mit Zwischenbalken infolge Planänderung (Aufgabe der massiven Mittelwand zugunsten einer Fachwerkwand).*

getrennt waren. Das Deckengebälk überspannt hier auffallenderweise nur jeweils knapp die halbe Gebäudetiefe und reicht jeweils von den Außenwänden her bis zu zwei nahe beieinander parallel verlaufenden Mittellängsunterzügen, auf denen die gebäudeinneren Enden der Deckenbalken aufgelegt sind. Der Raum zwischen den beiden Unterzügen ist lediglich durch lose eingelegte, kurze Balkenstücke geschlossen (Abb. 11). Hinweise darauf, daß hier verschiedene Bauphasen vorliegen, daß in diesem Bereich in der Gebäudemitte eventuell eine durchgängige Öffnung zum Obergeschoß gelegen haben könnte, oder aber daß es sich bei der angetroffenen Konstruktion um das Ergebnis jüngerer, nicht mehr auf die ursprüngliche Gesamtkonzeption bezogener Reparaturmaßnahmen handeln könnte, lassen sich am Baubestand nicht erkennen. Rätselhafter wird diese Konstruktion zudem dadurch, daß im Flurbereich die Deckenbalken ja bruchlos über die gesamte Gebäudebreite durchgeführt sind, was auch im östlichen Abschnitt des Baues aufgrund der gleichartigen Gebäudeabmessungen durchaus möglich gewesen wäre. Eine schlüssige Erklärung finden wir erst dann, wenn wir uns den Bericht der Zimmerschen Chronik vor Augen halten. Denn offensichtlich treffen wir hier auf die Folgen der dort beschriebenen Planungsänderung, aufgrund derer anstelle der ursprünglich vorgesehenen breiten Massivwand als Mittelachse nur eine Fachwerkwand zur Ausführung kam und sich das schon zugeschnittene Deckengebälk als zu kurz erwies und mit Unterzügen unfachmännisch abgefangen wurde. Es liegt nahe, in den seitlichen, längeren Deckenbalkenabschnitten das für die ursprüngliche Konzeption zugeschnittene Deckengebälk zu sehen, das zunächst nur den Zwischenraum zwischen den Außenwänden und der vorgesehenen massiven Mittelwand überspannen mußte. Als auf die Ausführung der massiven Mittelwand zugunsten einer ja weitaus schmälere Fachwerkwand verzichtet wurde, war das Gebälk bereits zugeschnitten und konnte deshalb nicht mehr von beiden Seiten auf der neuen Mittelwand aufgelegt werden. Dies war nun nur noch beim Gebälk des südlichen Abschnittes möglich, dessen nördliches Ende auf der dem Gesamtzusammenhang zufolge unter dem heutigen südlichen Unterzug verlaufenden Fachwerkwand aufgelegt werden konnte. Dies ist zugleich jene Unterzugsachse, die auch im Flurbereich durchläuft. Das Gebälk des nördlichen Abschnittes dagegen mußte knapp vor der Mittelwand mit einem parallel zu dieser verlaufenden Unterzug abgefangen werden, dessen Abstand zur Mittelwand uns die geplante Stärke der ursprünglichen vorgesehenen Massivwand anzeigt. Der Zwischenraum zwischen der Fachwerkwand und dem Unterzug konnte nun durch ein kurzes Zwischengebälk geschlossen werden. Die zu beobachtenden starken Verformungen des erhaltenen Gebälkes belegen uns deutlich die Mangelhaftigkeit und geringe Stabilität dieser Notlösung, an deren längerem Bestand schon der Chronist des 16. Jahrhunderts seine Zweifel angemeldet hatte. Zu Unrecht allerdings, denn wie wir sehen, hat sich diese unsachgemäße Konstruktion bis in unsere Zeit hinein gehalten.

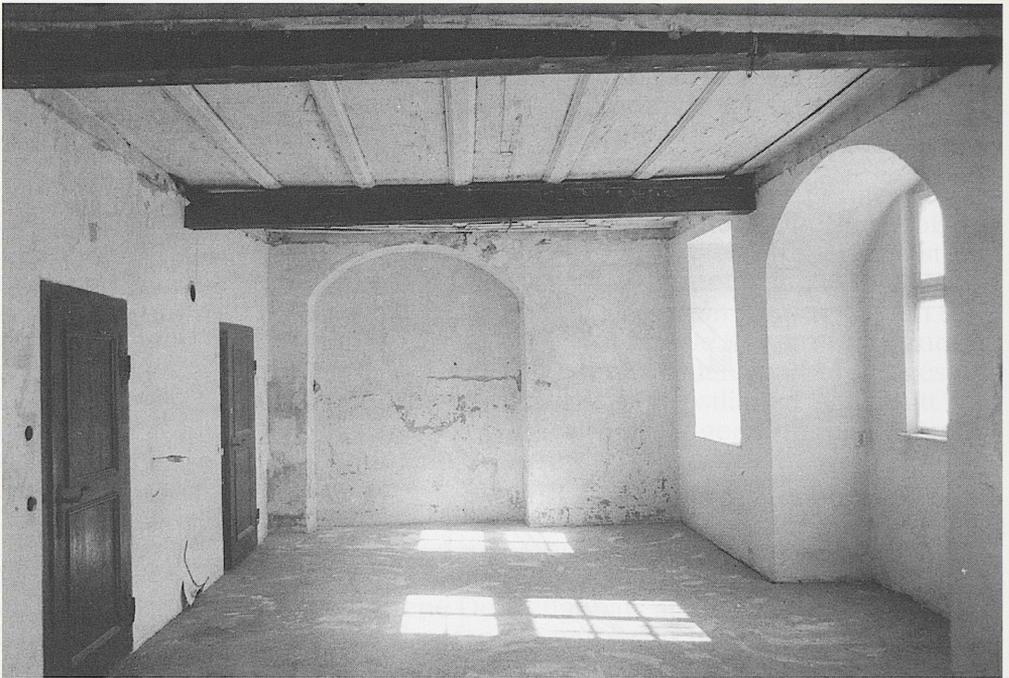
*Abb. 12: Meßkirch, Schloßle. Stubenraum in der Südostecke des ersten Obergeschosses mit Blick auf die gewölbten Fensternischen des 16. Jahrhunderts.*

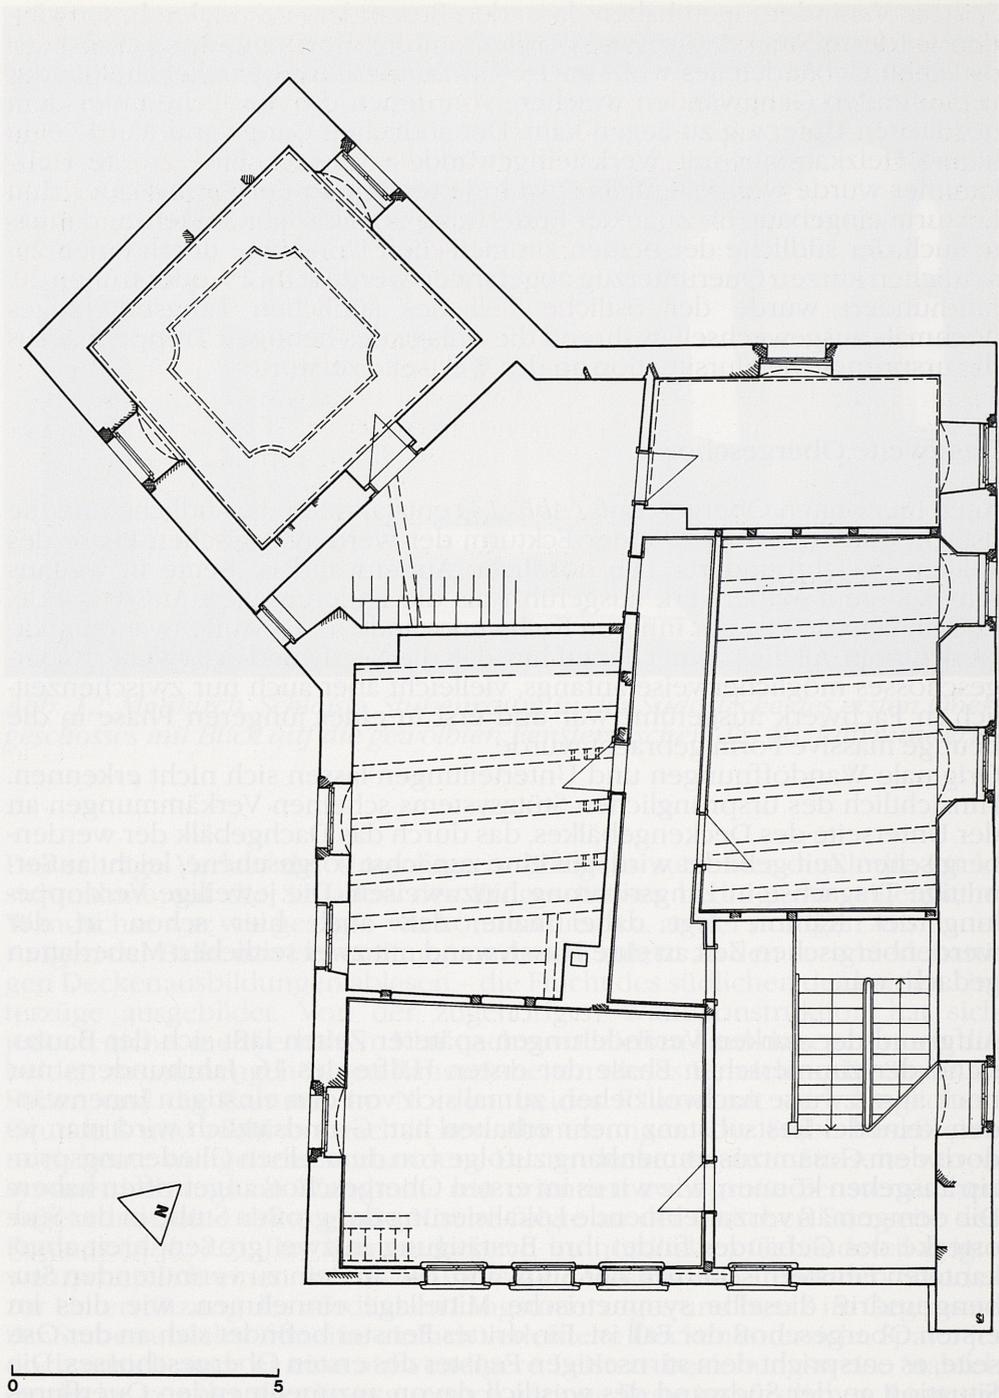
Abb. 13: Meßkirch, Schloßle. Grundriß des zweiten Obergeschosses, Bestand 1993. Maßstab 1:150.

Auch im zweiten Obergeschoß (*Abb. 13*) entstammen die südliche und die östliche Außenwand sowie der Eckturm der werdenbergischen Phase des späten 15. Jahrhunderts. Die nördliche Außenwand ist heute in weitaus schwächerem Mauerwerk ausgeführt als die anderen alten Außenwände. Zudem laufen Teile der inneren Fachwerkwände in das Außenwandmauerwerk hinein. All dies deutet darauf hin, daß die Nordwand des zweiten Obergeschosses möglicherweise anfangs, vielleicht aber auch nur zwischenzeitlich in Fachwerk ausgeführt war und erst in einer jüngeren Phase in die heutige massive Form gebracht wurde.

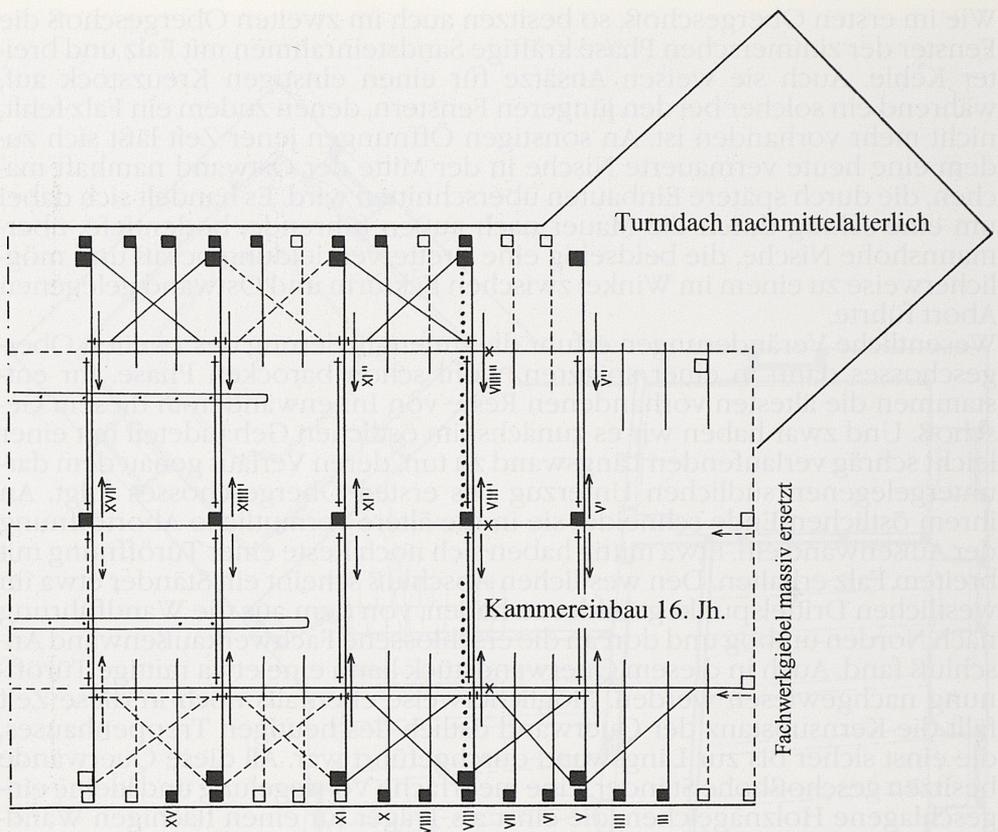
Abb. 14: Meßkirch, Schlößle. Systemplan der Dachkonstruktion des 15. Jahrhunderts.

Beim Dachwerk der werdenbergischen Zeit (Abb. 14, 15) haben wir es mit einer in Eichenholz abgezimmerten Konstruktion zu tun. Die Sparren sind mit den Dachbalken und untereinander am Firstpunkt verzapft. In die so gebildeten Sparrendreiecke sind zwei durchlaufende Kehlbalenlagen eingeblattet. Diese werden im ersten und im zweiten Dachgeschoß jeweils von einem kräftigen liegenden Stuhl mit verblatteten Stuhlbändern und eigenem Spannriegel unterstützt. In der Mittellängsachse des ersten Dachgeschosses ist zudem eine stehende Stuhlachse angeordnet. Die dortigen Bundständer sind mit symmetrisch angeordneten Kopfbändern in Querrichtung ausgesteift. Die Längsaussteifung erfolgte unterhalb der Sparrenebene durch starke, sich überkreuzende Windbänder, die mit den Stuhlsäulen und einem

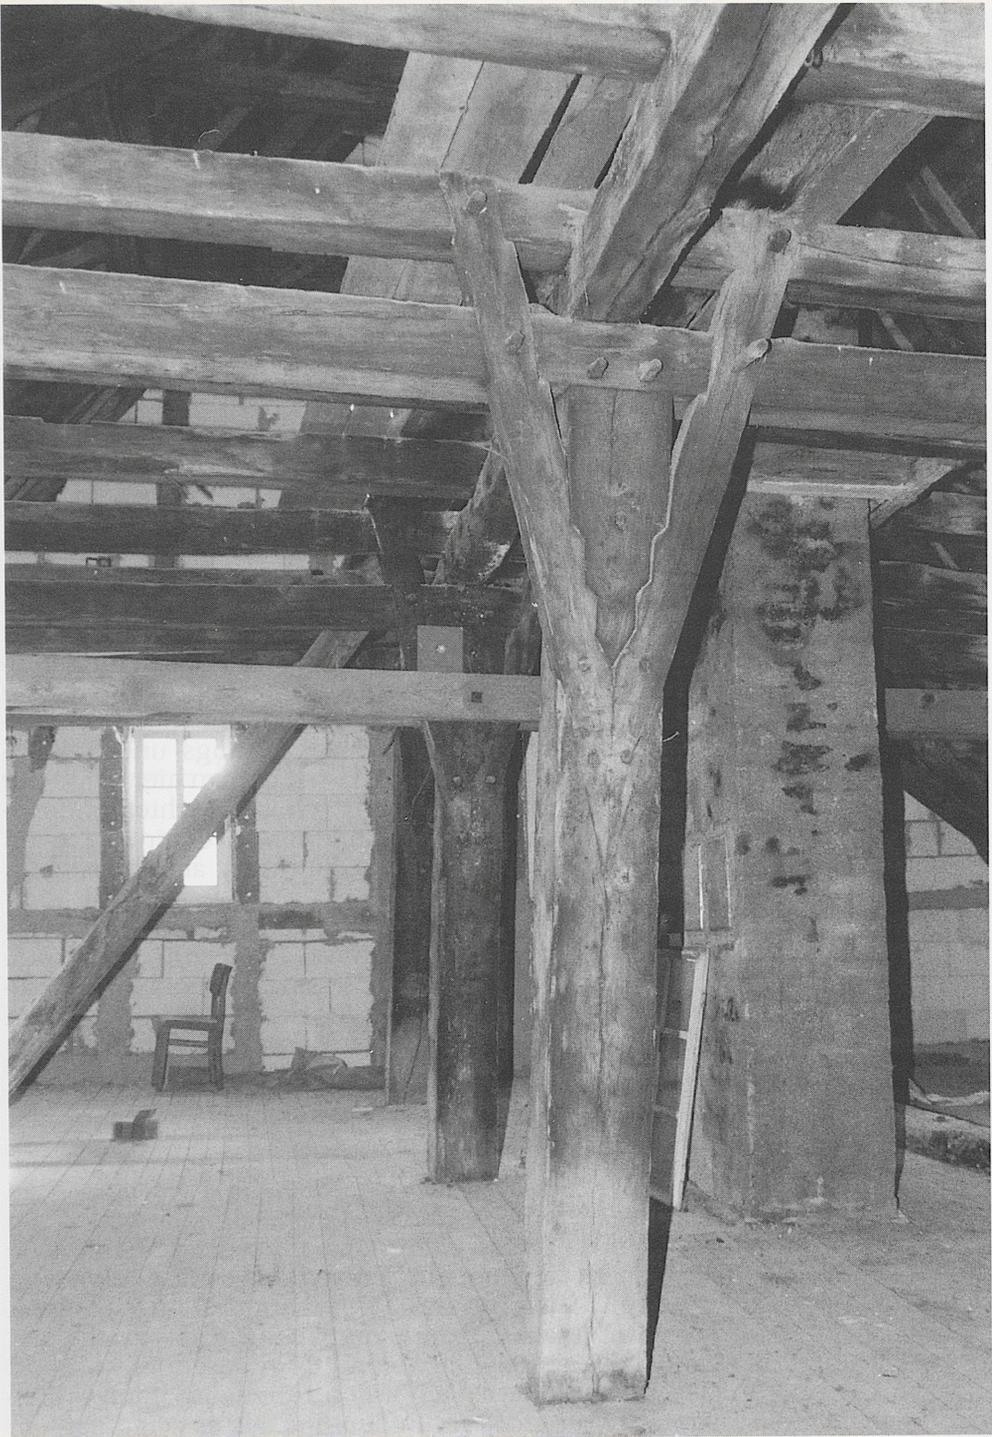
*Abb. 15: Meßkirch, Schlößle. Stuhlkonstruktion des späten 15. Jahrhunderts im ersten Dachgeschoß.*

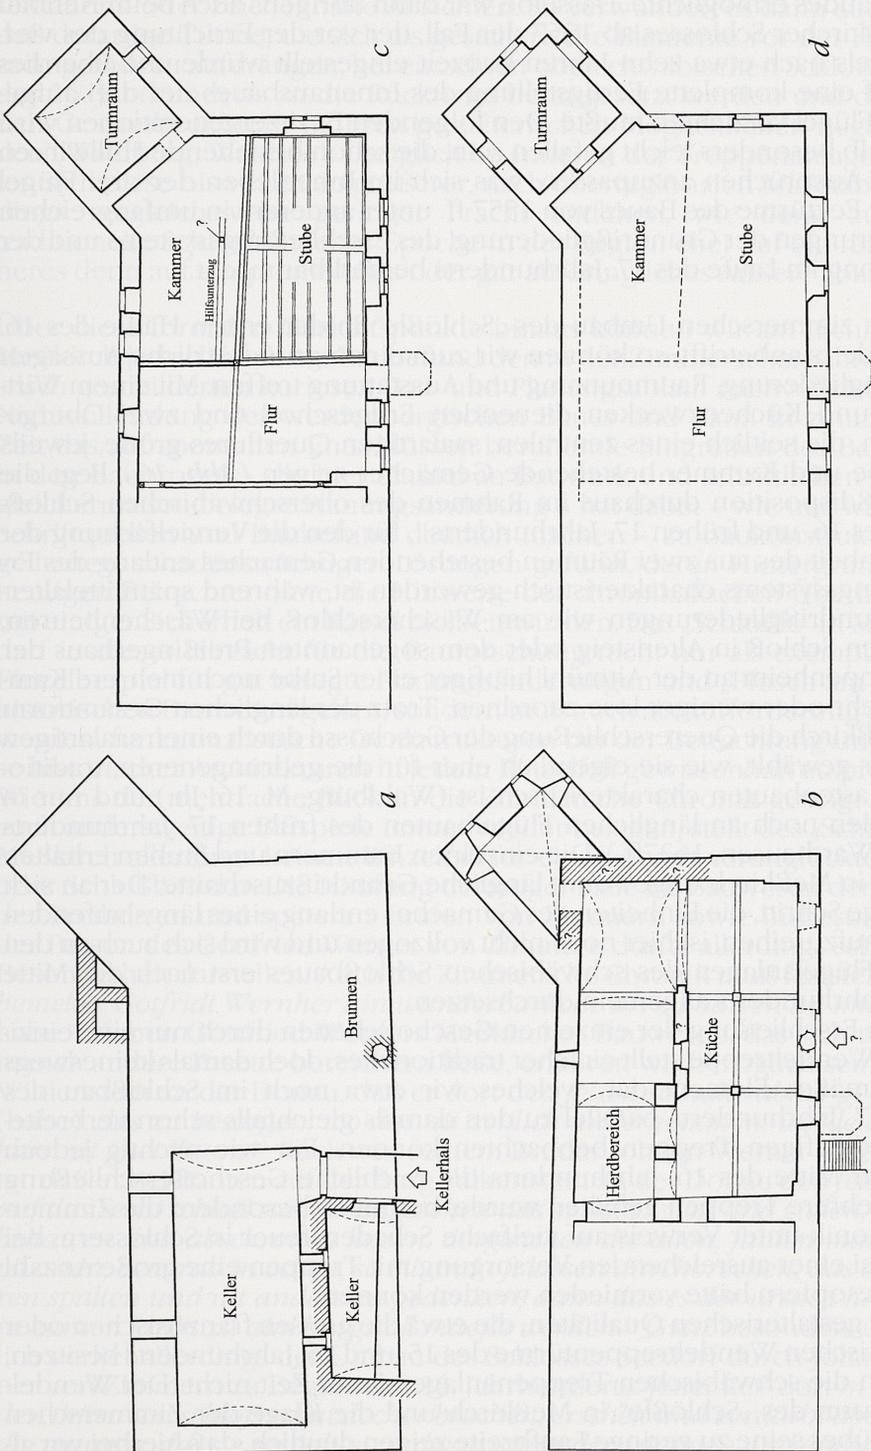
Abb. 16 a-d: Meßkirch, Schlöfse. Rekonstruktion der Grundrißgliederung von Kellergeschoß (a), Erdgeschoß (b), 1. Obergeschoß (c) und 2. Obergeschoß (d) nach dem zimmerschen Umbau in der 1. Hälfte des 16. Jahrhunderts. Der Baubestand der vorverdenbergischen Zeit ist schraffiert dargestellt.
