Die mittelalterlichen Dachwerke auf der Kirche und den Klausurbauten des Klosters Maulbronn

Von Burghard Lohrum

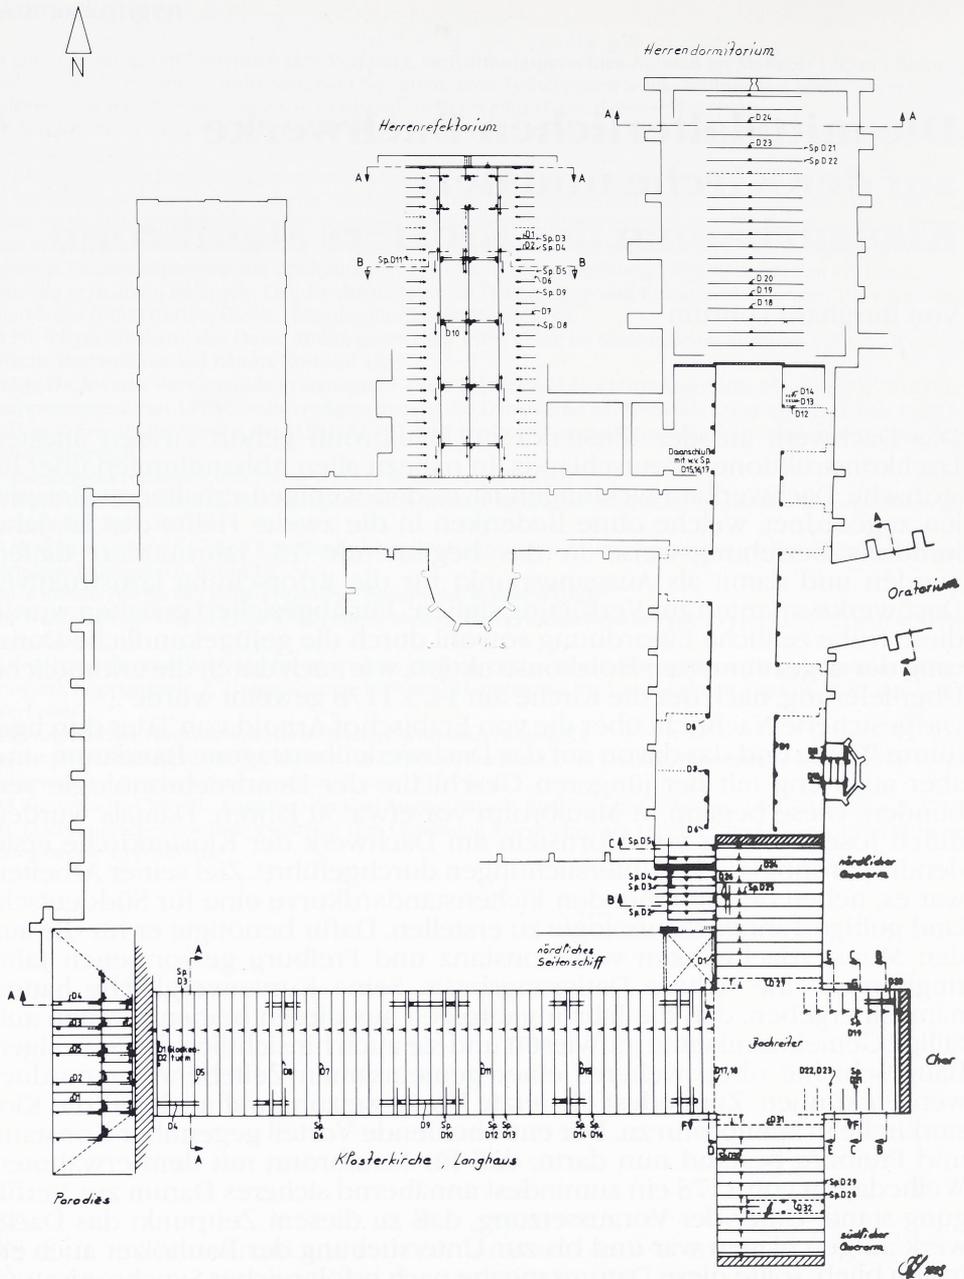
Abb. 1: Kloster Maulbronn, Übersicht Klausur. Systemdarstellung der untersuchten Dachwerke im Grundriß mit Eintragung der untersuchten Bauhölzer und Lage der Dachschnitte.

Die Untersuchungen auf dem ältesten Bauwerk des Klosters ergaben nicht weniger als neun mittelalterliche Holzkonstruktionen beziehungsweise Abzimmerungseinheiten. Den umfangreichsten Bestand stellt hierbei das Dachwerk über dem Langhaus (Abb. 1). Bezogen auf die konstruktive Zuordnung der dort angetroffenen Dachkonstruktion handelt es sich um ein binderloses Sparrendach, von dem noch insgesamt 45 gleichausgebildete Sparrendreiecke erhalten sind (Abb. 2). Den stärksten Holzquerschnitt in den einzelnen Gespärren besitzen die Dachbalken. Sie sind hochkant verlegt und überspannen mit ihrer Höhe von ca. 40 cm und einer Breite um 25 cm eine lichte Weite von etwa 8,8 m. An den Dachbalkenenden sind die Sparren angeblattet und mit zwei Holznägeln gesichert. Die am First untereinander verblatteten Sparren wurden ebenfalls hochkant verbaut und weisen Querschnitte um 26 auf 15 cm auf. Ähnliche Dimensionen besitzen die an die Sparren angeblatteten Kehlbalcken. Wie bei den im Querschnitt deutlich schwächeren Sparrenunterstützungshölzern sind die Anblattungen gerade, d. h. ohne Versatz ausgeführt. Besondere Beachtung verdienen die mächtigen Mauerhölzer. Ihre Abmessungen sind nahezu identisch mit den Querschnittsmaßen der Dachbalken. Beide Hölzer sind so stark ausge-

ständige Konstruktionseinheiten aufgeschlagen wurden (Abb. 1). Die Klärung der daraus entstandenen Fragestellung, ob die vorhandenen Dachwerksabschnitte nicht doch zu unterschiedlichen Zeitpunkten abgezimmert wurden, erfolgte letztlich durch die dendrochronologische Auswertung. Alle der vierzehn untersuchten Holzproben, welche bewusst aus allen möglichen Konstruktionseinheiten entnommen und bis auf die Sparrenunterstützungshölzer auch auf alle vorhandenen Funktionshölzer verteilt wurden, gehören zu Baustämmen, welche einheitlich im Winter 1171/72 gefällt wurden.

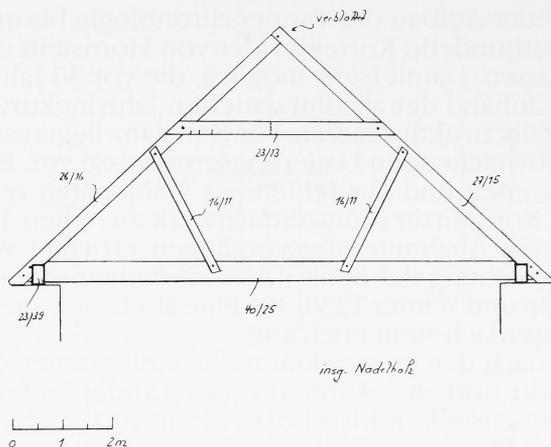
Abb. 2: Kloster Maulbronn, Klosterkirche. Dachwerk Mittelschiff, Querschnitt A-A (1171/72 d), M 1:150.

schnitten, daß sie sich mit annähernd halber Holzhöhe überblatten. Offensichtlich sollte durch diese aufwendige Ausführung ein Verdrehen der Dachbalken und damit wohl auch die Neigung der einzelnen Sparrendreiecke verhindert werden. Diese Vermutung wird dadurch unterstützt, daß bis auf die aussteifende Wirkung der Dachlatten keine zusätzlichen Konstruktionselemente zur Winkelsicherung erkannt werden konnten. Den eigentlichen Deckenschluß über dem Langhaus bildete ehemals eine untergenagelte Bretterdecke. Dazu waren an den Unterseiten der Dachbalken Bohlen von ca. 9 cm Höhe und 19 cm Breite angenagelt. Die Hölzer verliefen parallel zur Firstrichtung, besaßen Kerbverzierungen und nahmen über seitliche Nuten einen Brettereinschub auf. Einzelne dieser genuteten Bohlen sind noch vorhanden. Die erhaltenen Eisennägel beziehungsweise deren Spuren an den Dachbalkenunterseiten ergeben einen Abstand von 1,05 bis 1,20 m zwischen den Längshölzern.

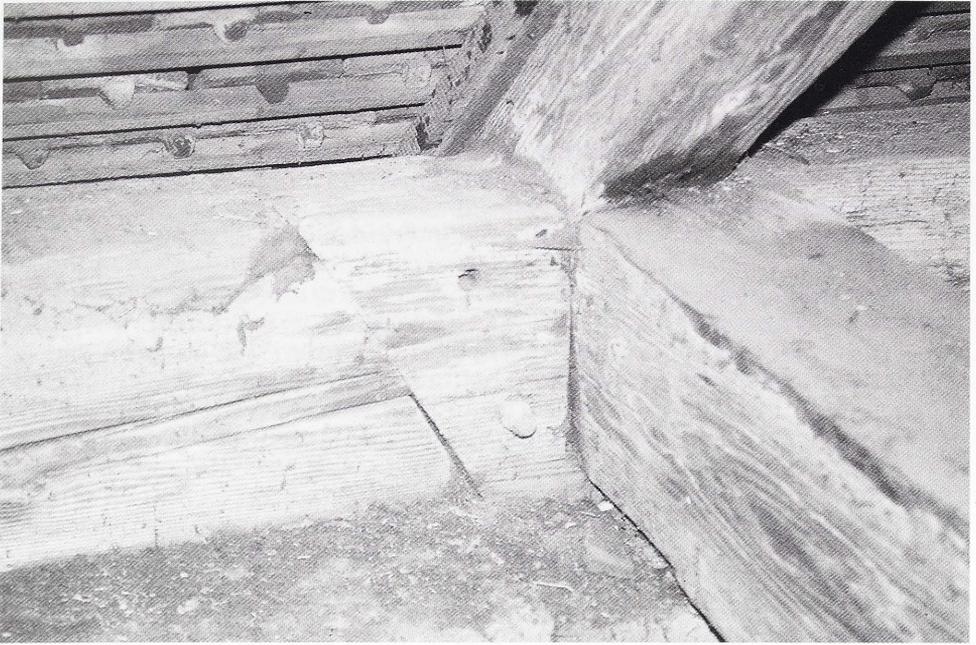
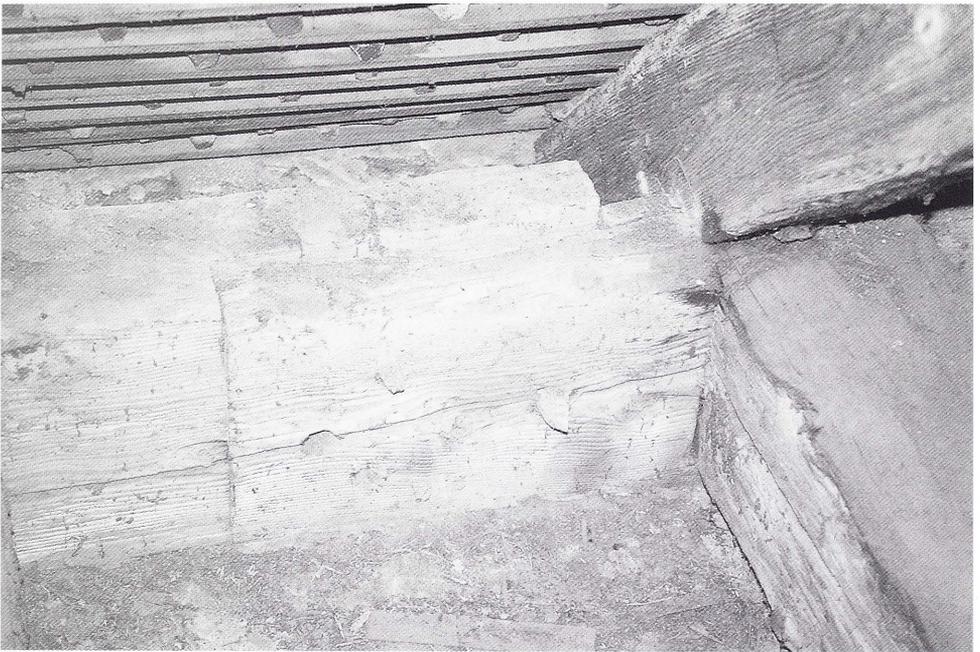
Abb. 3 a, b: Kloster Maulbronn, Klosterkirche. Dachwerk Mittelschiff, Varianten der Mauerholzstöße (1171/72 d).

Die aus diesen Indizien abgeleitete Annahme, daß das gesamte Langhausdach einer gemeinsamen Bauphase zuzuordnen ist, ist nach den Befunden an den Mauerschwellen zu hinterfragen. So sind zum Beispiel die Stoßverbindungen der Mauerhölzer untereinander unterschiedlich ausgeführt (Abb. 3). Vor allem aber die Lage der Holzverbindungen läßt vermuten, daß im Osten des Langhausdaches – im Gegensatz zum Westen – zwei eigen-

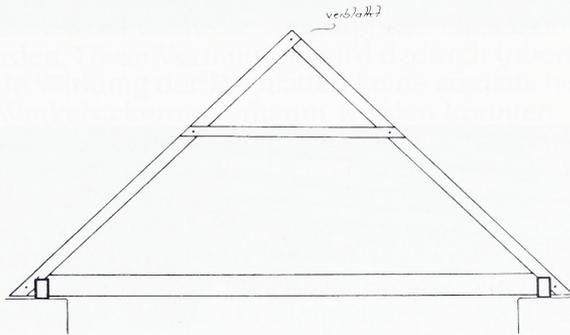
Abb. 4: Kloster Maulbronn, Klosterkirche. Dachwerk Chor, Querschnitt B-B (1170 d), M 1:150.

Erst das über dem Chorgewölbe aufgeschlagene Dachwerk unterscheidet sich auffällig von den zuvor beschriebenen Konstruktionen. Bis auf zwei vor dem Ostgiebel und damit über dem Gewölbezwickel errichteten Sparrendreiecke (Abb. 4) besitzt keines der drei restlichen Altgespärre einen durchlaufenden Dachbalken (Abb. 5). An Stelle des Zugbalkens sind hier nur kurze Balkenstücke verbaut, welche mit den senkrecht angeordneten Aussteifungshölzern und den mit zwei Holznägeln gesicherten Sparrenanblattungen einen winkelsteifen Sparrenschuh bilden. Das Ausscheren der Sparrenfußpunkte wird durch die Kehlbalcken verhindert. Die besondere Art der Fußpunktausbildung wurde notwendig, da das in den Dachraum reichende Gewölbe die Verwendung von durchlaufenden Dachbalken ausschloß. Die damit verbundene Aussage, daß zum Zeitpunkt der Chordachabzimmerung das Gewölbe schon vorhanden, zumindest jedoch vorgesehen war, wird auch dadurch bestätigt, daß an keiner Stelle Befunde für eine eventuell untergenagelte Bretterdecke vorliegen.

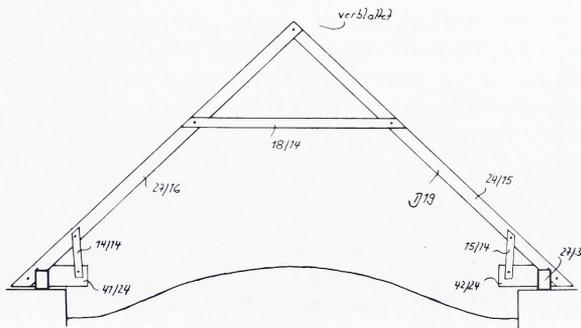
Abb. 5: Kloster Maulbronn, Klosterkirche. Dachwerk Chor, Querschnitt C-C (1170 d), M 1:150.

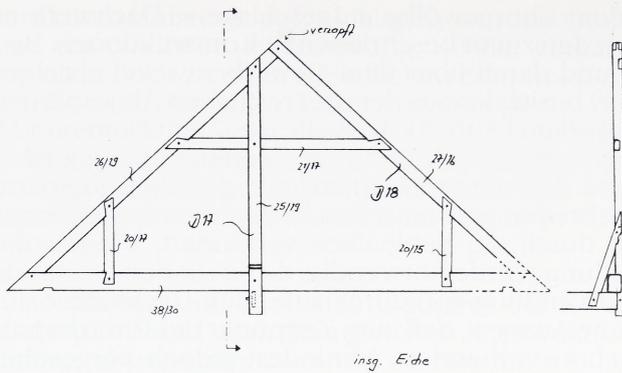
Abb. 6

Abb. 6: Kloster Maulbronn, Klosterkirche. Dachwerkabschluß Mittelschiff, Querschnitt D-D (1397 d), M 1:150.

Im Schnittpunkt aller vier Dächer, an der Stelle des heutigen Dachreiters, besitzt keine der bislang beschriebenen Dachkonstruktionen ihren originalen Abschluß. In allen Fällen ist hier ein jüngerer Dachabschluß vorhanden. Die erkennbaren Veränderungen stehen im Zusammenhang mit der Abzimmerung des hohen Dachreiters und sind entsprechend den jeweiligen Vorgaben unterschiedlich ausgebildet. Gemeinsames Merkmal aller vorhandenen Varianten (Abb. 6, 7, 8, 9) ist die generelle Verwendung von Eichenholz. Insgesamt wurden aus den vier Dachwerksabschlüssen sechs Bohrproben ent-

nommen. Nach deren Auswertung erfolgte die Fällung der Bauhölzer im Frühsommer des Jahres 1397. Diesem Datum ist auch die Kernkonstruktion des häufig reparierten und verstärkten Dachreiters zuzuordnen.

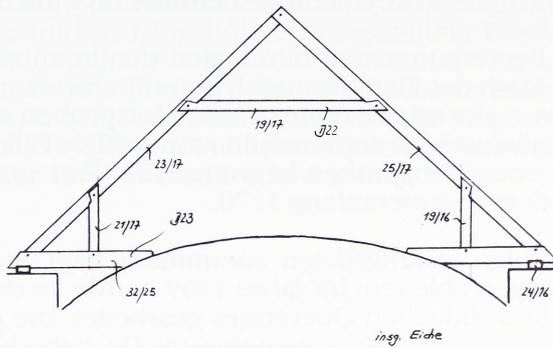
Abb. 7

Abb. 7: Kloster Maulbronn, Klosterkirche. Dachwerkabschluß Chor, Querschnitt E-E (1397 d), M:150.

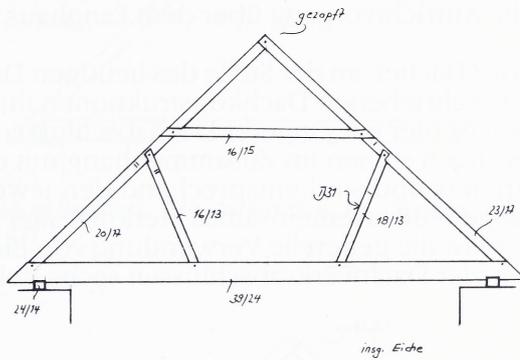
Abb. 8

Abb. 8: Kloster Maulbronn, Klosterkirche. Dachwerkabschluß südlicher Querarm, Querschnitt F-F (1397 d), M 1:150.

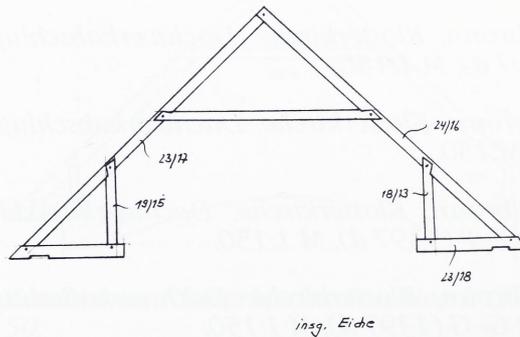
Abb. 9

Abb. 9: Kloster Maulbronn, Klosterkirche. Dachwerkabschluß nördlicher Querarm, Querschnitt G-G (1397 d), M 1:150.

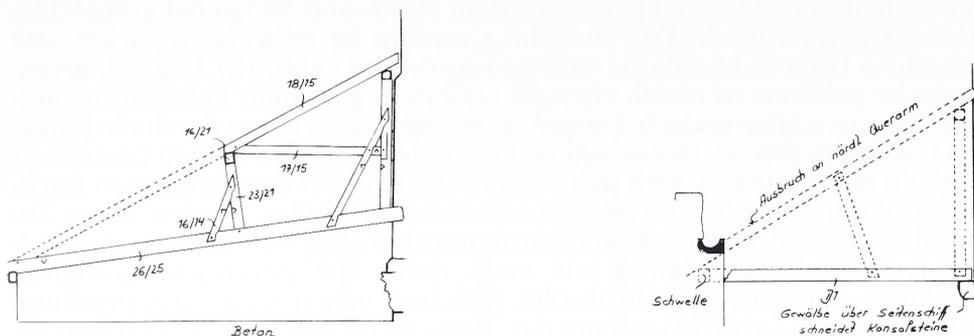
Abb. 10 (links): Kloster Maulbronn, Dachwerk Paradies. Querschnitt A-A (1457 d), M 1:150

Abb. 11 (rechts): Kloster Maulbronn, Dachwerk nördliches Seitenschiff, Querschnitt A-A (1370/71 d), M 1:150.

Weitere mittelalterliche, außerhalb des Kirchendaches abgezimmerte Dachkonstruktionen befinden sich über dem Paradies am Westgiebel und über dem östlichen Ende des nördlichen Seitenschiffes. Während es keinen Zweifel darüber geben kann, daß es sich bei dem über dem Paradies aufgeschlagenen Pultdach (Abb. 10) um eine aus den Jahren um 1457 stammende Ersatzkonstruktion handelt⁷, ist die baugeschichtliche Interpretation des

zweiten Konstruktionsteiles nicht so einfach (Abb. 11). In unmittelbarer Anlehnung und parallel zur Westwand des nördlichen Querarmes ist ein einzelner Dachbalken erhalten. Sein südliches Ende lagert auf einem Konsolstein. Dieser wurde, wie auch die benachbarten Steine, nachträglich in die Wand des Mittelschiffes eingemauert. Alle erkannten Konsolsteine werden durch die vorhandenen Gewölbelinien des Seitenschiffes überschritten. Das nördliche Ende des erwähnten Balkens ist abgefault, war aber ursprünglich mit einer in Resten erhaltenen, größtenteils eingemauerten Mauerschwelle überblattet. Hinweise darauf, daß das im Gewölbezwickel erhaltene Bauholz den Restbestand eines ehemals über dem nördlichen Seitenschiff aufgeschlagenen Pultdaches bildet, sind sowohl an dem besagten Holz, wie auch an der Außenwand des Querarmes vorhanden. So fluchtet zum Beispiel die an der Außenwand vorhandene Dachschräge auf den

oben beschriebenen Auflagerpunkt. Auch das Bauholz selbst läßt sich mit den beiden vorhandenen Blattsassen unschwer in die Konstruktion eines ehemaligen Pultdaches integrieren. Nach der dendrochronologischen Untersuchung wurde der Eichenbalken im Winter 1370/71 gefällt. Dieses Ergebnis läßt für die Bauabfolgen am nördlichen Seitenschiff die Vermutung zu, daß zwischen dem romanischen Dach aus der Erbauungszeit und der im 15. Jahrhundert erfolgten Einwölbung und Neubedachung eine weitere, bislang unbekannte Dachwerkausbildung abgezimmert war⁸.

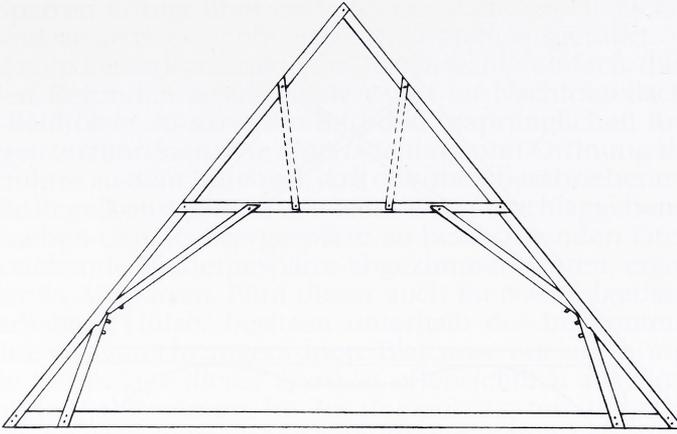
Abb. 12: Kloster Maulbronn, Dachwerk Herrenrefektorium. Querschnitt A-A (1227/28 d), M 1:150.

Nach der eindeutigen Zuordnung dieser Hölzer in das ehemalige Vorgängerdach war es das vorwiegende Interesse, weitere Informationen über die konstruktive Ausbildung dieser älteren Dachkonstruktion zu erlangen. Den Ausgangspunkt für diese Ausführungen bildet das unmittelbar vor dem Nordgiebel vorhandene Sparrendreieck (Abb. 12). Geschützt durch die Mauerwand hat es über dem Gewölbezwickel den nachfolgenden Dachumbau nahezu unbeschädigt überstanden. Abgesehen von den zwei oberen Sparrenunterstützungshölzern und den verfaulten Unterseiten an den Dachbalkenauflegern sind alle relevanten Holzverbindungen erhalten. Die Lage über dem tiefer ansetzenden Gewölbe ist auch der Grund dafür, daß das Gespärre mit einem durchlaufenden Dachbalken abgezimmert werden konnte. Im restlichen Dachbereich reicht das anstehende Gewölbe weit in den Dachraum hinein und überschneidet somit die vorgegebene Dachbalkenebene. Bedingt durch die teilweise stark verfaulte Balkenunterseite ist die ursprüngliche Auflagerausbildung des ansonsten 34 cm hohen und 25 cm breiten Dachbalkens nicht mehr erkennbar. Von der Querschnittshöhe des

Tannenholzes ist jedoch noch soviel erhalten, daß eine ähnliche Ausführung wie auf dem Kirchendach auszuschließen ist. Wahrscheinlicher ist die Auflagerung auf zwei im Querschnitt weitaus geringer dimensionierten Mauerlatten. An den Dachbalkenenden sind eichene, hochkant verbaute Sparren angeblattet. Diese Holzverbindungen sind durch zwei Holznägel gesichert. Zur Aussteifung des Sparrendreieckes und zur Unterstützung der Sparren dient wohl der hoch angeordnete und mit den Sparren verblattete Kehlbalken. Auf ihm standen zwei schräg angeordnete, die Sparren unterstützende Hölzer. In ihrer Anordnung nehmen sie Rücksicht auf ein in diesem Bereich vorhandenes Giebelfenster. Die über die Sparrenunterstützungshölzer aufgenommenen Dachlasten wurden auf den Kehlbalken abgegeben. Diese vorgegebene Lastabtragung, kombiniert mit der Möglichkeit einer zusätzli-

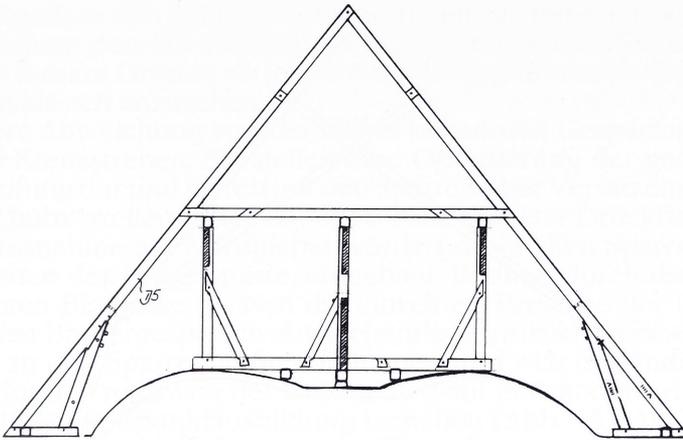
Abb. 13: Kloster Maulbronn, Dachwerk Herrenrefektorium. Querschnitt B-B (1386/87 d), M 1:150.

Diese Art der Fußpunktbildung wurde auch bei der Abzimmerung des Nachfolgedaches angewandt (Abb. 13). Im Vergleich zum Altdach sind dort die Schubverteiler an die neuen Sparren angeblattet und in die kurzen Bal- kenstücke eingezapft. Dort, wo jedoch die alten Sparren verwendet wurden, folgt die Sparrenverbindung der historischen Vorgabe.

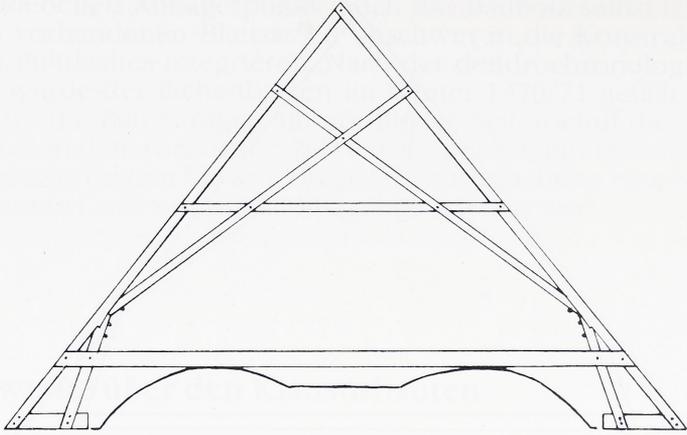
Abb. 14: Kloster Maulbronn, Dachwerk Herrenrefektorium. Rekonstruktion des Bindergespärres von 1227/28 (d), M 1:150.

chen Queraussteifung, ist wohl auch die Begründung für die Unterstützung des Kehlbalkens. Die im Winkel zwischen Kehlbalken und Sparren angeordneten Hölzer besitzen zwei unterschiedliche Holzverbindungen. Am oberen Ende ist mit dem Kehlbalken eine Blattverbindung ausgeführt, am unteren Ende wurde eine stumpfe Druckverbindung ausgebildet. Dabei drückt das Stirnholz des erwähnten Schrägholzes stumpf auf ein Gegenstirnholz. Dessen Druckfläche gehört zu einem Schubverteiler, welcher in steilerer Neigung als der Sparren vom Dachbalken aus zum Sparren aufsteigt und mit einem unteren Versatz zusätzlich in den Sparrenquerschnitt eingreift. Damit erfolgt zwischen Schubverteiler und Sparren eine Aufsplittung der anfallenden Dachlasten. Sie führt letztlich zu einer gleichmäßigeren Belastung der Mauerkrone und damit zu einem flächigen Aufbau der auf das Gewölbewiderlager einwirkenden Auflast. Die Sicherung der Holzverbin-

Ausgehend von diesen konstruktiven Details war es einfach, die mit den ent- sprechenden Befunden ausgestatteten und im Nachfolgedach wiederver- wendeten Bauhölzer zu sortieren und den ursprünglichen Konstruktions- ausführungen zuzuordnen. Die Untersuchung und Ordnung der einzelnen Bauhölzer führte zu dem Ergebnis, daß das oben beschriebene Sparrendrei- eck nicht die Regelkonstruktion darstellte. Den ausschlaggebenden Hinweis dafür, daß neben den als Leergespärre zu bezeichnenden Dreiecken auch davon abweichende Binderespärre abgezimmert waren, ergab die Unter- suchung der 24 Altsparren. Fünf dieser auch im Nachfolgedach wieder als Sparren verbauten Hölzer besitzen unterhalb des bekannten Versatzein- schnittes eine waagrecht angeordnete Blattsasse mit zugehörigem Holzna- gelloch. Die Höhenlage dieser Sasse ist offensichtlich auf die vorhandene Gewölbeführung abgestimmt. Im Zusammenhang mit den ohne Blattsasse ausgeführten Sparren kann daher kein Zweifel daran bestehen, daß die in unbekanntem Abständen angeordneten Binderespärre mit einem über den Gewölbbestichen verlaufenden Zugbalken ausgestattet waren (Abb. 14). Die- se im historischen Dachwerksbestand recht seltene Ausführung wurde auch im Nachfolgedach von 1386/87 aufgenommen. Sie befindet sich in den bei- den nördlichen, den ehemaligen Dachreiter tragenden Binderquerachsen und ist aus diesem Grunde als lokale Verstärkung für die an dieser Stelle er- höhten Dachlasten anzusehen.

Eine weitere Abweichung von der bisher bekannten Gespärrekonstruktion bilden die Kreuzstreben. Sie stellen eine Optimierung der gesamten Drei- ecksaussteifung dar und waren mit den Sparren über Versatzeinschnitte und mit den Schubverteilern über die oben beschriebene Druckfläche verbun- den. Mit Ausnahme am Nordgiebel wurden sie in allen Sparrendreiecken, auch in denen der Leergespärre, eingebaut. Bedingt durch das Fehlen der waagerechten Blattsasse müssen die einzelnen Dreiecke der Leergespärre eine von den Binderespärren abweichende Konstruktion besessen haben. Nach den an den Sparren aufgenommenen und sich beständig wiederho- lenden Befunden muß sich der Unterschied auf eine andere, durch das Ge- wölbe bedingte Fußpunktbildung beziehen (Abb. 15). Analog zum Kir- chendach kann es sich hierbei nur um die Ausführung eines Sparrenschuhs gehandelt haben.

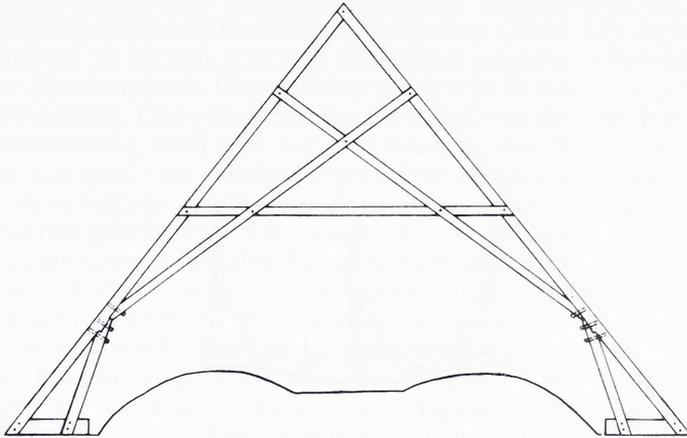
Abb. 15: Kloster Maulbronn, Dachwerk Herrenrefektorium. Rekonstruktion des Leergespärres von 1227/28 (d), M 1:150.

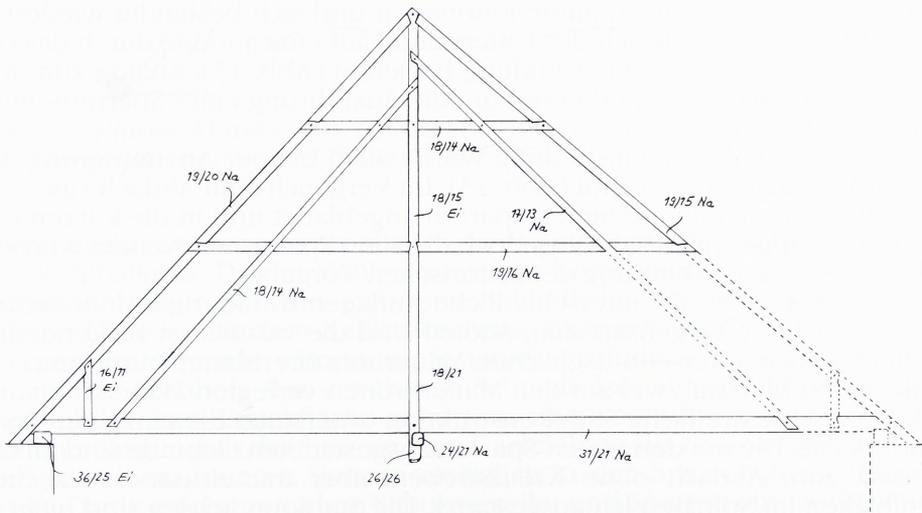
Abb. 16: Kloster Maulbronn, Dachwerk Herrendormitorium. Querschnitt A-A (1428 d), M 1:150.

Östlich des Herrenrefektoriums, über den Räumen des heute hier untergebrachten Evangelischen Seminars und über dem ehemaligen Schlafsaal der Mönche ist ein größerer Abschnitt einer spätmittelalterlichen Dachkonstruktion erhalten. Obwohl das Holzwerk infolge nachträglicher Veränderungen stark gestört beziehungsweise reduziert ist, kann die ehemalige Konstruktion zumindest in ihren Grundzügen nachvollzogen werden. Nach der dendrochronologischen Auswertung von sechs untersuchten Bauhölzern wurde das über 21 Sparrendreiecke erhaltene Dachwerk um das Jahr 1428 abgezimmert. Soweit erkennbar waren alle Dreiecke gleichartig ausgebildet und überspannten eine lichte Weite von ca. 16,3 m (Abb. 16). Das Kernstück aller Gespärre bildet ein über die gesamte Dachhöhe reichendes Hängeholz aus Eiche. Das nur noch in wenigen Dachdreiecken in ganzer Länge erhaltene Holz wird zusätzlich zu den Sparren von zwei sparrenparallelen Hölzern abgestrebt. Am Fußpunkt des Hängeholzes wird ein Unterzug überblattet, welcher ursprünglich wohl die einzige innere Unterstützung der quer verlaufenden Dachbalken bildete. An deren Ende sind die Sparren angeblattet. Kurze, beidseitig verblattete Winkelhölzer aus Eiche steifen die Fußpunkte aus. Bemerkenswert ist der asymmetrische Dachquerschnitt. Offenbar hängt dieses Profil mit den im Norden und Süden unterschiedlichen Bauwerksbreiten zusammen. Resultierend aus dem Wunsch, mit dem ehemals über dem südlichen Dormentbereich aufgeschlagenen Dachwerk eine

gemeinsame Firstlinie und Dachschräge einzunehmen, waren die Zimmerleute zu diesem, im historischen Bestand seltenen Dachquerschnitt gezwungen.

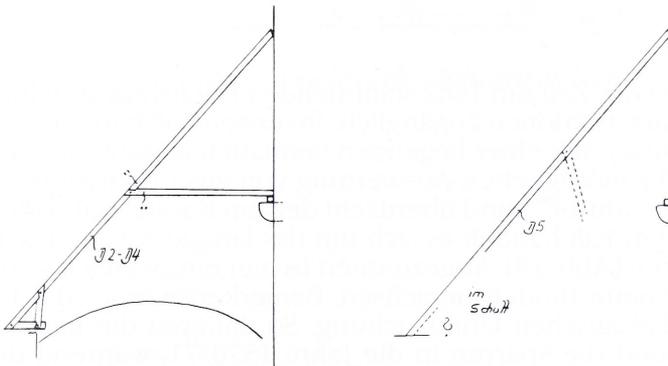
Abb. 17 (links): Kloster Maulbronn, westliches Pultdach des nördlichen Querarmes. Querschnitt B-B (1421/22 d), M 1:150.

Abb. 18 (rechts): Kloster Maulbronn, westliches Pultdach des nördlichen Querarmes. Querschnitt C-C (1273/74 d), M 1:150.

Der größte Teil des barocken Dachwerkes von 1682 überdeckt gleichzeitig auch die westlich angrenzende Kreuzgangaufstockung. Daß dies wohl auch für das ehemalige Vorgängerdach anzunehmen ist, läßt sich aus den erhaltenen Pultdachteilen westlich des nördlichen Kirchenquerarmes ableiten (Abb. 17). Die hier in logisch aufgebauten Intervallfolgen abgezimmerten Pultdachgespärre besitzen die gleiche Dachneigung wie der angrenzende, aus der Barockzeit stammende Dachaufbau und das nördlich daran angrenzende, mit asymmetrischem Querschnitt ausgeführte Dachwerk. Aus drei Pultdachsparren wurden Bohrproben entnommen. Die Auswertung fixiert die Fällzeit in den Zeitraum Winter 1421/22 (d).

Bemerkenswert ist die Befundlage im Bereich des nördlichen Pultdachabschlusses. Den Abschluß des um 1421/22 abgezimmerten Pultdachabschnittes, quasi an der Nahtstelle zum barocken Dach, bildet der Restbestand eines Einzelgespärres (Abb 18). Erhalten ist ein Sparren mit einer zur südlichen

Pulldachkonstruktion entgegengesetzten Bundseitenausrichtung. Obwohl die vorhandene Blattsasse die funktionale Zuordnung als Pulldachsparren zuläßt, ist eine endgültige Festlegung noch nicht möglich. Der gesamte konstruktive Zusammenhang ist gerade im Fußbereich tief im Bauschutt verborgen. Die dendrochronologische Datierung ergab, daß das Holz im Winter 1273/74 gefällt wurde. Bedingt durch die unzureichende Abklärung des angetroffenen Bauzusammenhanges ist die Übertragung des absoluten Datierungsergebnisses auf den Unterbau zur Zeit nicht gesichert. Die Vermutung aber, daß es sich bei dem angetroffenen Pulldachrest um das alte Dachwerk der ostwärtigen Kreuzgangaufstockung handelt, wird auch durch die im Unterbau erkennbaren Spitzbogenfenster unterstrichen. Sollte sich diese Vermutung bestätigen, so wäre für den ostwärts angrenzenden Dorment eine zumindest zeitgleiche Dachkonstruktion anzunehmen⁹.

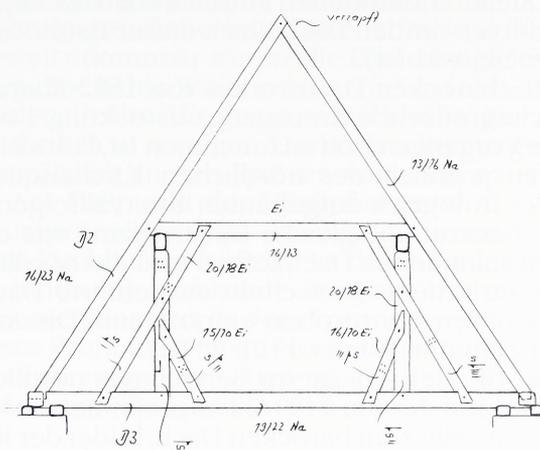
Abb. 19: Kloster Maulbronn, Dachwerk Oratorium. Querschnitt A-A (1570/71 d), M 1:150.

Über dem aus der Zeit um 1682 stammenden Dachwerk sind im Osten zwei weitere Altkonstruktionen zugänglich. Im ersten Fall handelt es sich um ein kleines Querdach mit einer liegenden verblatteten Stuhlkonstruktion. Nach der dendrochronologischen Auswertung von zwei Bohrproben stammt sie aus den Jahren um 1475 und überdacht den am Kapitelsaal vorhandenen Erker. Im zweiten Fall handelt es sich um das langgestreckte Dachwerk über dem Oratorium (Abb. 19). Abgezimmert ist hier ein zweifach stehender Stuhl in insgesamt neun Binderquerachsen. Bemerkenswert ist das Ergebnis der dendrochronologischen Untersuchung. So datieren die tannenen Binderdachbalken und die Sparren in die Jahre 1570/71, während die eichenen Stuhlstände dem 15. Jahrhundert angehören. Erschwerend kommt hinzu, daß die mittelalterlichen Daten keiner einheitlichen Zeitebene zuzuordnen sind. Ungeachtet der Frage, ob die wiederverwendeten Hölzer einer älteren, ehemals an gleicher Stelle aufgeschlagenen Vorgängerkonstruktion entnommen wurden oder nicht, machen die vorhandenen Abbundzeichen deutlich, daß die wiederverwendeten Eichenhölzer mit neuen Abbundzei-

chen übermarkiert und um 1570/71 in das neue Dachwerk integriert wurden. Dies ist wohl auch die Begründung für die altertümlich wirkende Gerüstausbildung.

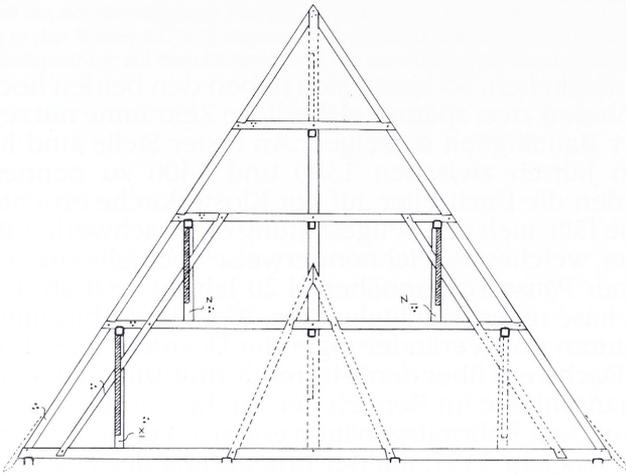
Abb. 20: Kloster Maulbronn, Dachwerk Ephoratsgebäude. Querschnitt (1425/26 d), M 1:150.

Den östlichen Abschluß des Klausurbereiches bildet das Ephoratsgebäude. Auf dem von Abt Entenfuß um die Jahre 1512/13 (d) umfassend umgebauten Gebäude befindet sich noch heute ein Dachwerk aus der ersten Hälfte des 15. Jahrhunderts. In insgesamt sieben Binderquerachsen ist eine Kombination aus stehenden Stühlen mit einer bis zum Firstpunkt durchlaufenden Spitzsäule abgezimmert (Abb. 20). Sowohl die Stuhlständer, wie auch die Spitzsäulen werden durch lange, die Kehlbalken überblattende Gefügehölzer ausgesteift. Ähnlich verhält es sich auch bei der Winkelsicherung in Längsrichtung. Lange, sich an keiner Stelle überkreuzende Gefügehölzer bilden mit den auf den Spitzsäulen aufgeblatteten Längshölzern einen ausgeprägten Längsverband (Abb. 21). Nach der dendrochronologischen Datierung wurde das für das Dachwerk verwendete Bauholz im Winter 1425/26 geschlagen.

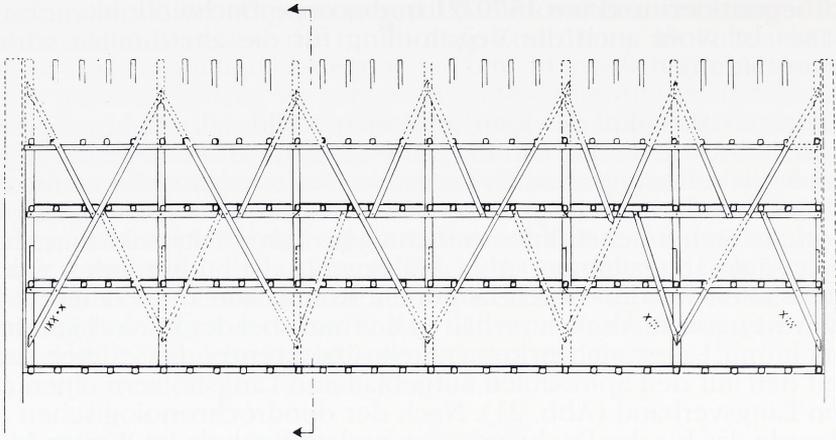
Abb. 21: Kloster Maulbronn, Dachwerk Ephoratsgebäude. Längsschnitt (1425/26 d), M 1:150.
