Schloß Ramsberg

Anmerkungen zu Baubestand und Baugeschichte

Von Stefan Uhl

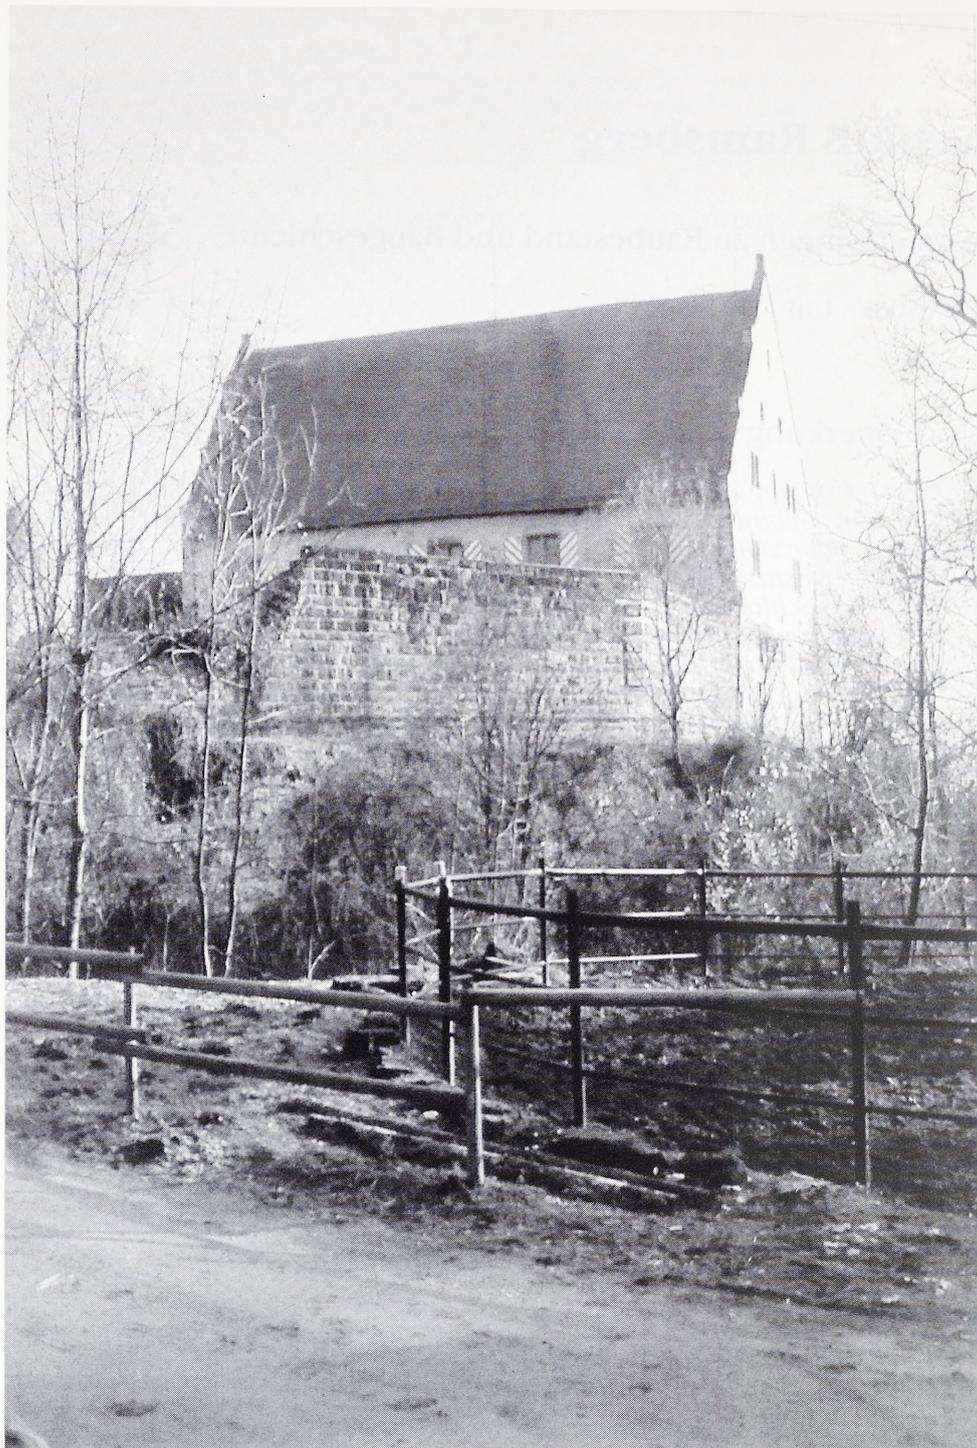
Abb. 1: Schloß Ramsberg, Blick auf die Kernanlage von Norden.

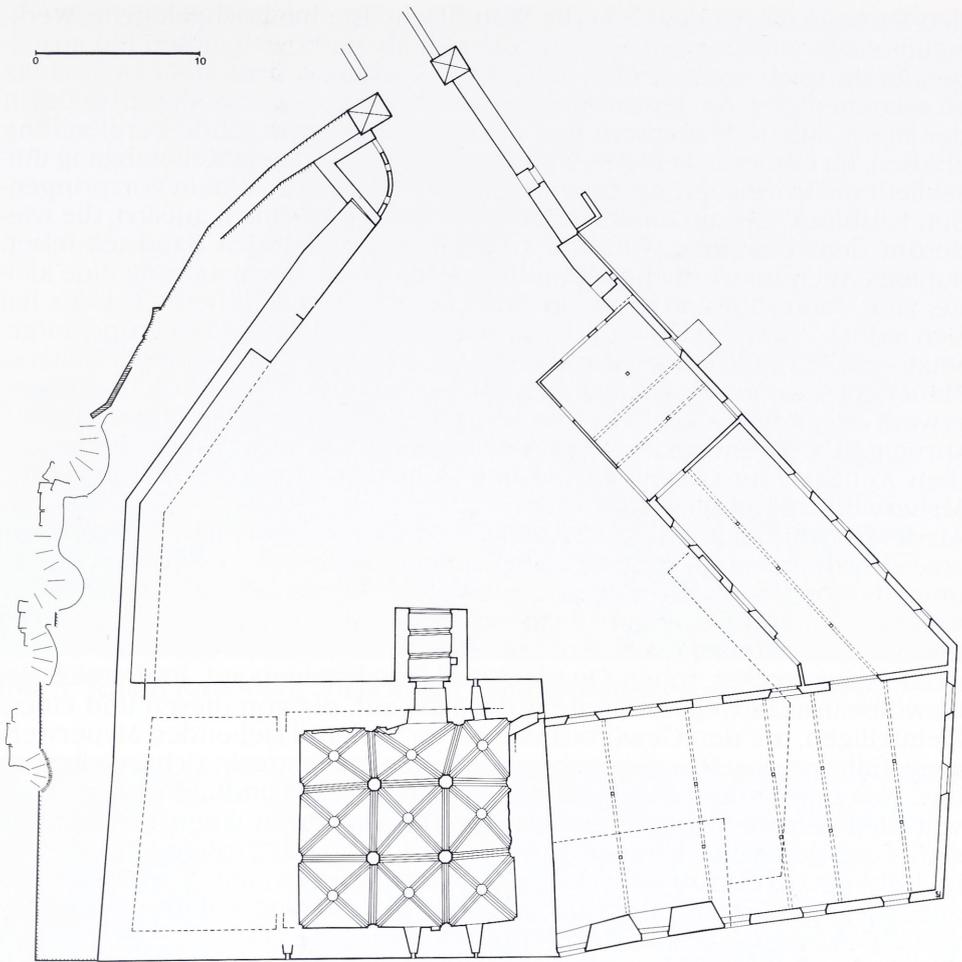
Abb. 2: Schloss Ramsberg, Grundriß der Kernanlage.

Die in wesentlichen Teilen auf eine mittelalterliche Burg zurückgehende Kernanlage von Schloß Ramsberg nimmt ein relativ ebenes Plateau von etwa 50 m Breite und 55 m Länge ein. Eine außen umlaufende Ringmauer legt einen unregelmäßigen, grob dreieckigen Umriß mit langen, geraden Fronten fest. In die fast rechtwinklige Südwestecke des Berings ist das Hauptgebäude als dreigeschossiger, steinerner Giebelbau eingestellt, an den sich nach Osten hin ein schmalerer, zweigeschossiger Anbau mit Fachwerkobergeschoß anschließt. Der verbleibende Teil der Südfront sowie der größte Teil der östlichen Hofseite werden von einem zu Beginn des 20. Jahrhunderts errichteten, zweigeschossigen Stallgebäude eingenommen. Ein weiteres, längliches Nebengebäude mit breitem Pultdach an der westlichen Ringmauer bestand bis zum Teileinsturz dieses Mauerabschnittes im Jahre 1977.

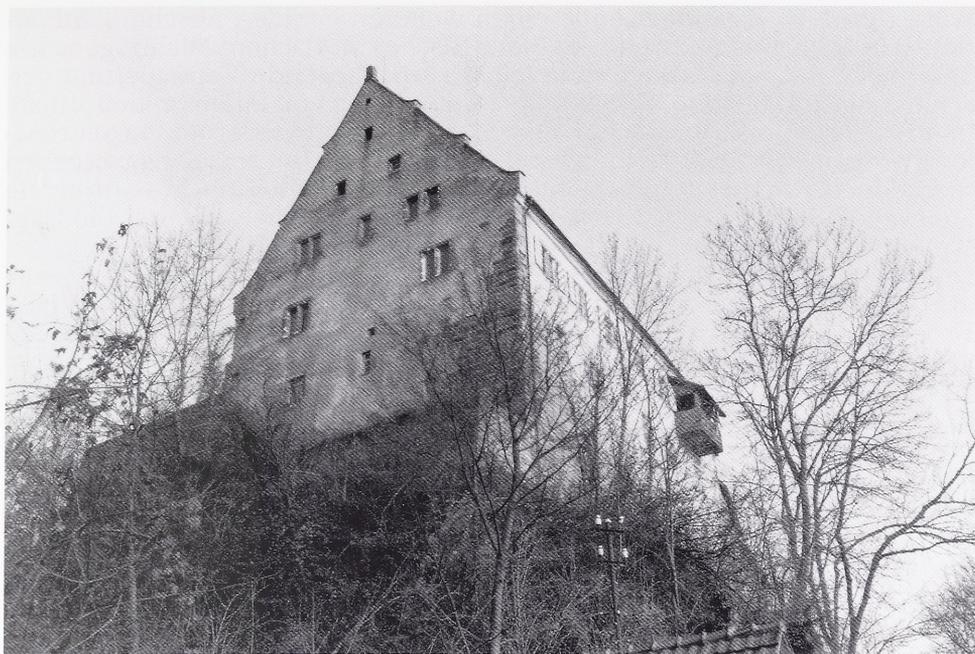
Abb. 3: Schloß Ramsberg, Ansicht des Hauptgebäudes von Südwesten.

Die Wandfläche des Hauptbaues selber läßt durch das weitgehende Fehlen von Putzflächen die Mauerstruktur gut erkennen. In der Regel handelt es sich dabei um mäßig sorgfältig gesetztes, klein- und mittelformatiges Quadermauerwerk, das nach oben hin beinahe zu einem hammerrechten Bruchsteinmauerwerk übergeht, jedoch durchlaufend gequaderte Eckverbände besitzt. In das Quadermauerwerk sind dabei einzelne Buckelquader in vermutlich sekundärer Verwendung eingestreut.

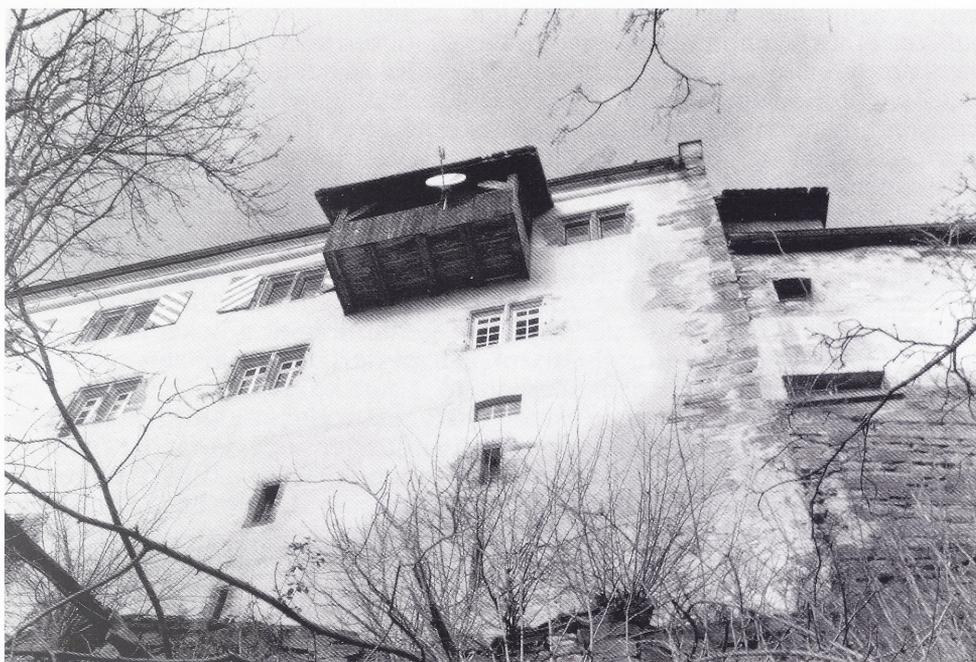
Abb. 4: Schloß Ramsberg, Blick gegen den östlichen Teil der Südseite des Hauptgebäudes.

Die Umfassungsmauern des Hauptgebäudes weisen an der dem Hof zugewandten Nord- und der Ostseite keine Buckelquader auf. Die Südseite hingegen ist unter spärlicher Buckelquaderverwendung aufgeführt, während die Südostecke, die Südwestecke und die Westseite reichlich mit Buckelquadern versehen sind. An der Südostecke steht das Gebäude dabei nicht mit der östlich anschließenden Ringmauer im Verband, sondern weist über die ganze Höhe eine sauber abgemauerte Ecke auf.

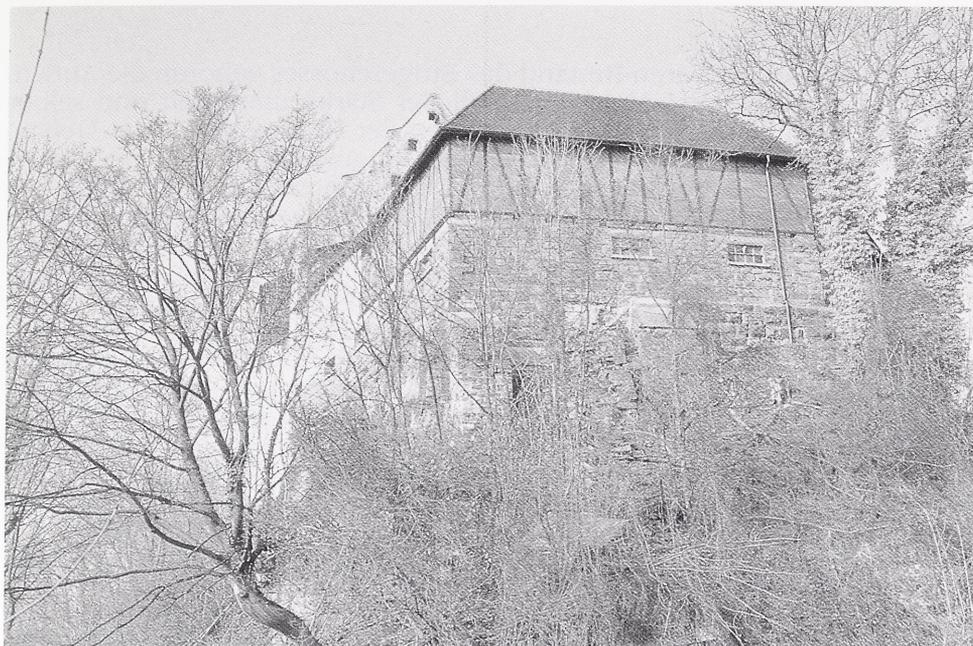
Abb. 5: Schloß Ramsberg, Blick gegen die Südostecke der Kernanlage.

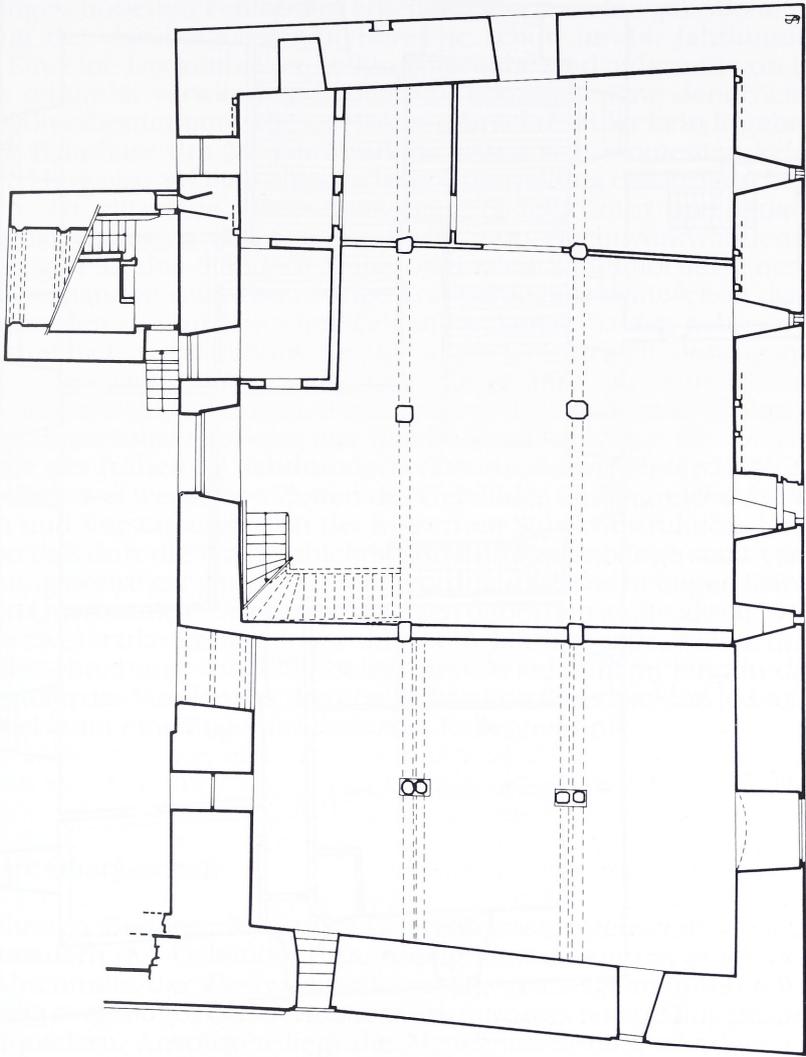
Abb. 6: Schloß Ramsberg, Hauptgebäude, Grundriß Erdgeschoß, M 1:200.

Zum ältesten erkennbaren Bestand des Erdgeschosses gehören die Außenmauern, die das Gebäude in beträchtlicher Stärke umziehen und selber schon als zweiphasig ausgewiesen sind. An der Nordwestecke des Gebäudes nämlich überlagert in der westlichen Ringmauer eine innere Mauerschale einen älteren, schwächeren Mauerzug, der außen ganzflächig mit Buckelquadern bekleidet ist. Der äußere Mauerzug weist an seinem Fuß einen sorgfältig gearbeiteten Sockel mit abgeschrägtem Deckstein auf, der sich nach Norden fast bis zum ehemaligen Burgtor, nach Süden hin jedoch nur ein kurzes Stück fortsetzt. Die jüngere innere Mauerschale wiederum steht mit der Hofseite des Hauptgebäudes im Verband.

In das Außenmauerwerk ist eine Reihe von Öffnungen eingelassen, die sich noch als originär erkennen lassen. Auf der Nordseite ist dies vor allem die nachträglich seitlich leicht aufgeweitete Nische des Haupteinganges, die von einem scheinrecht Sturz überdeckt wird und sauber mit Quadern ausgekleidet ist. Das Gewände selber mit seinem später rundlich erweiterten, ursprünglich jedoch schlanken, tief profilierten Spitzbogen könnte dagegen aufgrund des leicht unorganischen Steinschnittes und Mauerverbandes nachträglich eingefügt worden sein. An der Südseite des Gebäudes finden wir dann vier mehr oder weniger gut erhaltene Lichtschlitze, die von ihrer Ausführung her denen des Untergeschosses entsprechen. Die Reste zweier weiterer Lichtschlitze scheinen nahe der Nordostecke erhalten geblieben zu sein, während ein 1972 noch vorhandener Lichtschlitz am westlichen Ende der Südseite einem späteren Wandausbruch zum Opfer gefallen ist. Zeitgleich mit Lichtschlitzen und Eingangsnische ist allem Anschein nach auch ein auf etwa drei Meter Höhe innen an den Längsseiten entlanglaufender, schmaler Mauerabsatz, der als ursprüngliches Balkenaufleger gedeutet werden muß. An den Schmalseiten des Gebäudes findet er keine Entsprechung. Dendrochronologisch in das frühe 14. Jahrhundert datiert ist das Deckengebälk über dem Erdgeschoß. An einer Reihe von Deckenbalken sowie einem der Längsunterzüge konnten Fälldaten von Winter 1322/23 bis Winter 1323/24 ermittelt werden. Das Deckengebälk liegt dabei an den Außenwänden nicht auf einem Mauerabsatz auf, sondern auf einer hölzernen Stützkonstruktion, die aus einem schwachen Rähm beziehungsweise Unterzug besteht, der über eine große Anzahl kurzer, schwacher Ständer auf den schon erwähnten, tieferliegenden Mauerabsatz der Außenmauer abgestützt ist. Die Zwischenräume dieser Stützkonstruktion sind mit Bruchsteinmauerwerk geschlossen. Innerhalb des Gebäudes wird das Deckengebälk von zwei starken, doppelten Längsunterzügen getragen, die auf kräftige, breit gefaste Eichensäulen abgestützt sind. Während die Unterzüge der dendrochronologischen Bestimmung zufolge wie das Deckengebälk in das frühe 14. Jahrhundert datieren, gehören die Ständer – soweit nicht später erneuert oder ersetzt – dem mittleren 16. Jahrhundert an (Dendrodatum 1555/56). Sie legen dabei eine dreischiffige, fünfzonige Grundrißgliederung

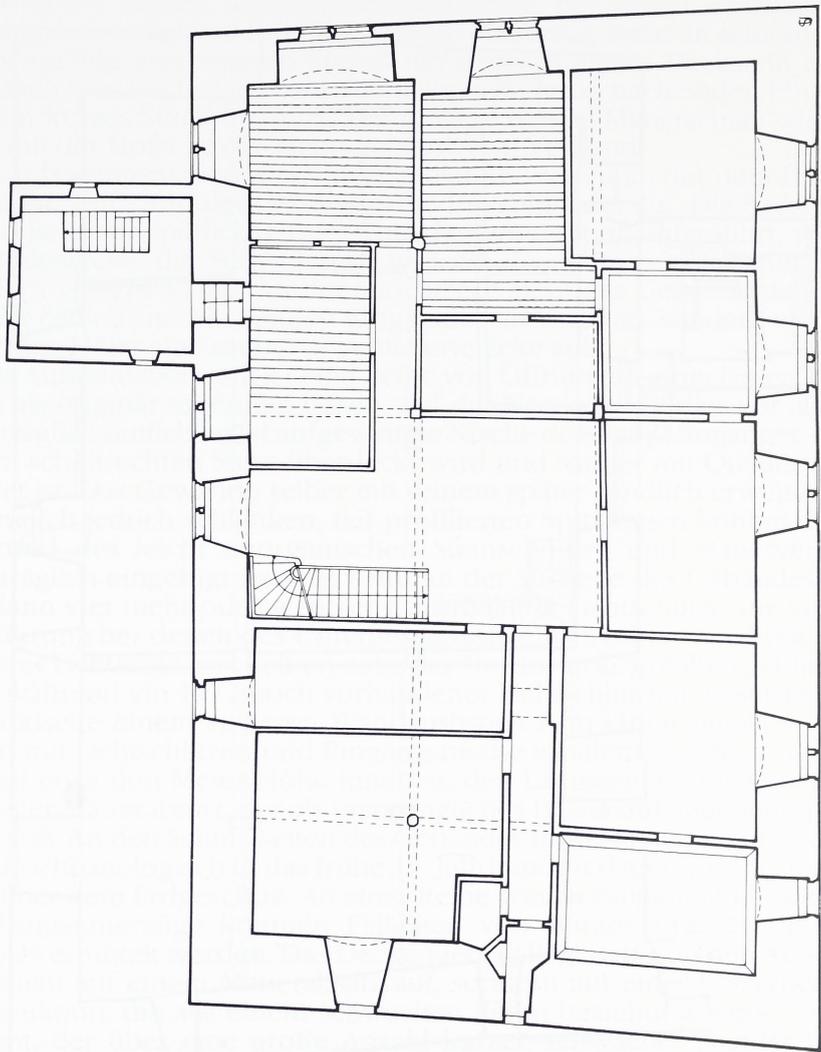
Abb. 7: Schloß Ramsberg, Hauptgebäude, Grundriß erstes Obergeschoß, M 1:200.

Der Großteil des Bestandes gehört indessen dem mittleren 16. Jahrhundert an. Aus dieser Zeit ist das tragende Innengerüst aus Eichenholzfachwerk in umfangreichen Resten erhalten geblieben. Die Konstruktion besitzt kräftige Bundständer, die zwei parallel zueinander verlaufende, in der Regel doppelte Längsrähme tragen. Die Längsrähme binden an den Giebelseiten in das Außenmauerwerk ein. Während das nördliche Längsrähm über die ge-

Von den ursprünglichen Fachwerkwänden jener Bauphase haben sich größere Reste erhalten, die die alte Grundrißgliederung über weite Strecken nachvollziehbar machen. So läuft der von Westen her dritte Querbund als geschlossene Wandachse über die gesamte Gebäudebreite durch, lediglich nahe der Nordseite heute ein Stück weit gestört. Wie an den anderen Innenwänden auch, haben wir es mit einem durchweg verzapften, zweiriegeligen Fachwerk mit wandhohen Streben oder Andreaskreuzen zu tun. Die Kopfbereiche der Ständer sind teilweise durch profilierte Knaggen verstärkt. Originale Türöffnungen lassen sich unmittelbar im Anschluß an die Südwand sowie direkt nördlich neben dem nördlichen Bundständer nachweisen. Innerhalb des vierten Querbundes von Westen läßt sich im Gegensatz dazu zumindest in den zwei nördlichen Dritteln keine originale Wandfüllung nachweisen. Eindeutige Aussagen zu den Längswänden im östlichen Gebäudedrittel lassen sich nicht treffen. Da jedoch die zwei östlichen Zonen der beiden nördlichen Schiffe der Konstruktion mit einer auf dem Längsrähm gestoßenen Bretterbalkendecke überdeckt sind, darf die Vermutung geäußert werden, daß dieser Bereich zu einem großen Saal zusammengefaßt war, der nur durch den mittigen Bundständer gegliedert war und von Westen her durch die dortige Türöffnung erschlossen wurde. Diese Vermutung wird durch die anspruchsvollere Innenprofilierung der Sandsteinfenstergewände an der Ostseite sowie im östlichen Abschnitt der Nordseite unterstützt, die – ähnlich wie dies auch im zweiten Obergeschoß anzutreffen ist – auf eine gehobene Raumnutzung schließen läßt. Auch eine Kamin- oder Ofensituation an der Ostseite weist auf eine eher repräsentative Funktion dieses Bereiches hin. Südlich dieses Saales wäre dann ein kleinerer, länglicher Raum, ebenfalls mit unmittelbarem Zugang von Westen her, zu liegen gekommen.

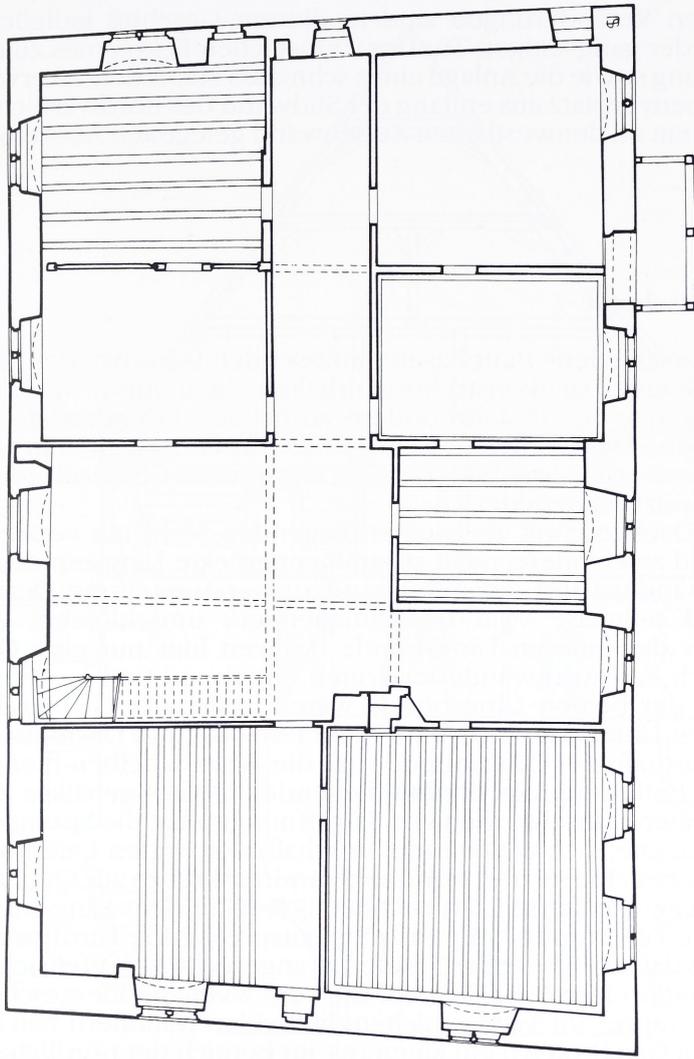
Abb. 8: Schloß Ramsberg, Hauptgebäude, Grundriß zweites Obergeschoß, M 1:200.

Der restliche Bereich der Geschoßfläche wird durch einen nur mäßig breiten, etwa mittigen Längsgang gegliedert, der bis zum östlichen Giebel durchläuft und dort durch eine Fensteröffnung belichtet wird. Die Seitenwände

des Längsganges werden in der Regel durch die zwei Längsbünde des Innengerüsts gebildet. Die Querwände der anschließenden Räume orientieren sich jeweils streng an den von der Innenkonstruktion vorgegebenen Querbundachsen.

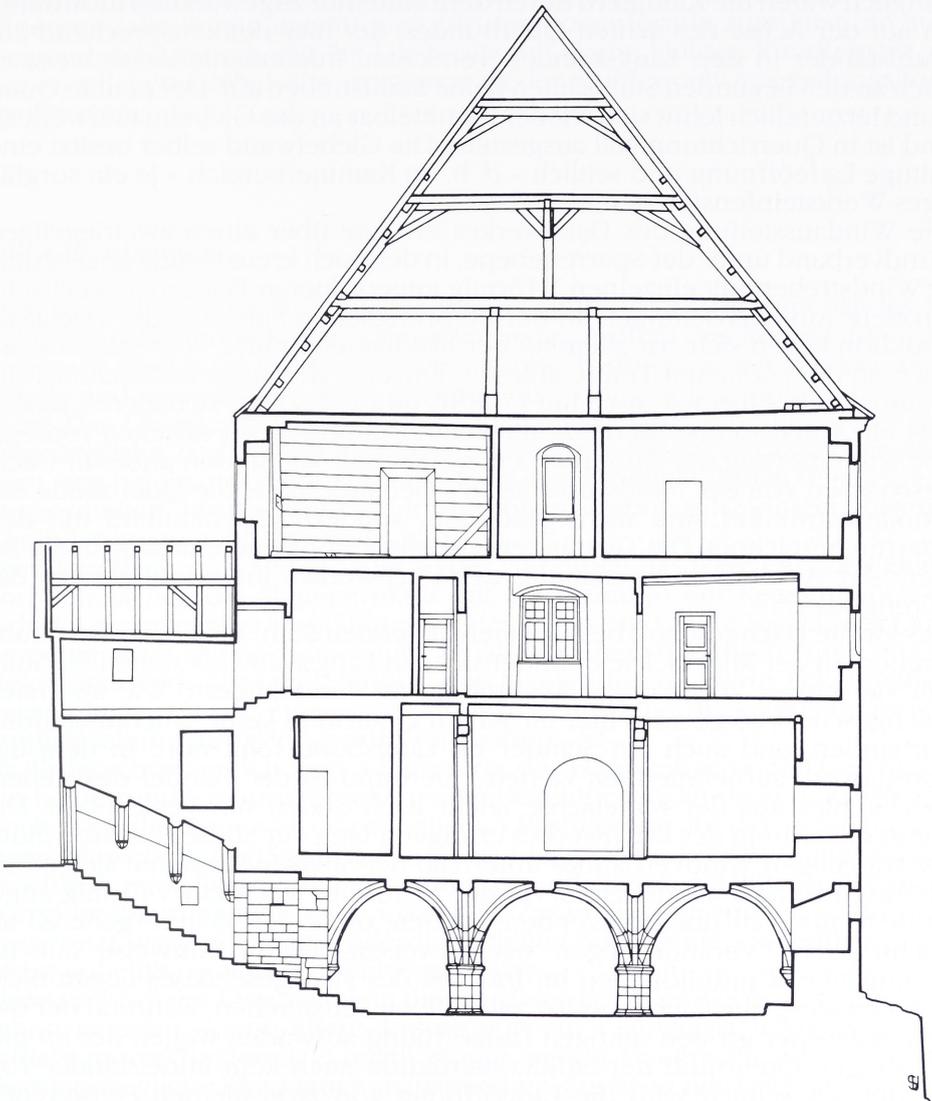
Abb. 9: Schloß Ramsberg, Hauptgebäude, Querschnitt, M 1:200.

Das erste Dachgeschoß zeigt einen liegenden Stuhl mit verzapften Stuhlstreben und zwei innere, nahe zusammengerückte Längsbünde mit stehenden Stuhlständern und verzapfter, kopfzoniger Aussteifung. Der erste Querbund wird teilweise vom Giebelmauerwerk umschlossen. Die beiden Endständer der inneren Längsbünde besitzen hier nur eine Queraussteifung. Durch Fachwerkwände im dritten Querbund und in den westlichen Bereichen der beiden Längsbünde waren hinter der Giebelscheibe zwei durch einen Längsgang getrennte Kammern aus dem Dachraum herausgetrennt. Innerhalb der Längsbünde sind die Wandscheiben hier als Sprengwerke zur Entlastung des darunterliegenden Deckengebälkes ausgebildet. Erst das spätere Einschneiden von Türöffnungen hat die Sprengwerksfunktion gestört. Die Fachwerkwände innerhalb des dritten Querbundes besitzen jeweils zwei Riegel und wandhohe Andreaskreuze zur Queraussteifung. Im südlichen Wandabschnitt befindet sich nahe dem Längsbund eine ursprüngliche Türöffnung, während eine entsprechende Türöffnung im nördlichen Wandabschnitt an die Traufe herangerückt ist. Offensichtlich nahm die Türsituation hier Rücksicht auf die vom zweiten Obergeschoß her aufsteigende Treppe. Ihr Licht erhielten die beiden Kammern von der Giebelseite, wo im Gangbereich ein kleineres, im Bereich der nördlichen Kammer noch ein größeres Werksteinfenster mit Profilen des 16. Jahrhunderts erhalten geblieben ist, während die südliche Kammer heute ein kleineres Doppelfenster späterer Ausformung besitzt. Die heutige südliche Begrenzung der südlichen Kammer gegen die Traufe hin dürfte den archivalischen Belegen zufolge in die Zeit um 1775 zurückgehen, als hier eine neue *Tachwand* eingebaut wurde.

Der vierte Querbund der Stuhlkonstruktion besitzt anstelle des Ständers des nördlichen inneren Längsbundes ein kräftiges, bis in die oberen Geschosse des Dachwerkes emporreichendes Sprengwerk mit doppelter Hängesäule.

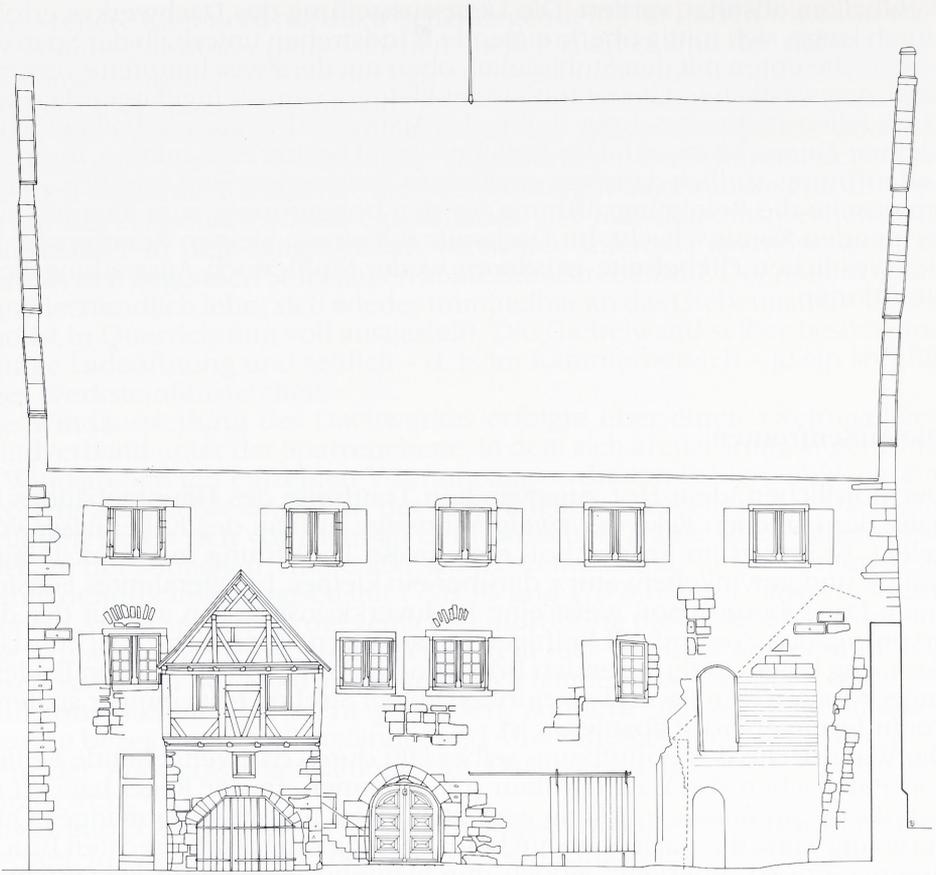
Abb. 10: Schloß Ramsberg, Hauptgebäude, Ansicht Nordseite, M 1:225.

Der Anschluß der Ringmauer an die Nordwestecke des Gebäudes läßt – wie schon genannt – eine ältere äußere von einer jüngeren inneren Mauer-schicht unterscheiden. Die relativ starke äußere Mauerschicht ist dabei als die ursprüngliche Ringmauer anzusprechen. Sie ist an der Feldseite lotrecht ausgebildet, die Hofseite indessen zeigt eine starke Neigung nach außen, so daß die Mauerstärke nach oben hin kontinuierlich abnimmt. Die ursprüngliche Höhe dieses Mauerstückes entspricht dabei im wesentlichen der des heutigen Bestandes. Die weitaus schwächere innere Mauerschicht lehnt sich mit etwa gleichbleibender Stärke an die schräge hofseitige Front der äußeren Mauer an. Im Gegensatz zu dieser steht sie mit dem hofseitigen Mauerwerk des Hauptgebäudes im Verband. Mit dessen Mauerwerk im Verband

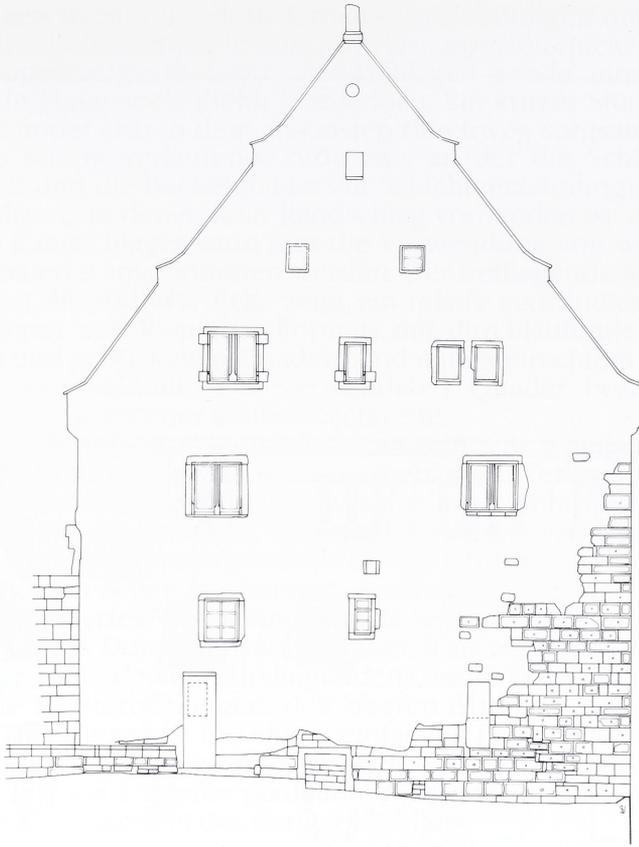
Abb. 11: Schloss Ramsberg, Hauptgebäude, Ansicht Westseite, M 1:225.

Die westliche Giebelseite setzt über der Aufschüttung der ihr vorgelegten Zwinger- und Stützmauer an, wobei das ursprüngliche Niveau des Mauerfußes im nachhinein zumindest im mittleren und östlichen Bereich nicht mehr ablesbar ist. Die Mauerfläche ist zwar zum Großteil verputzt, im Bereich des heutigen Mauerfußes und am Übergang zur südlichen Ecke liegen jedoch größere Mauerflächen offen.

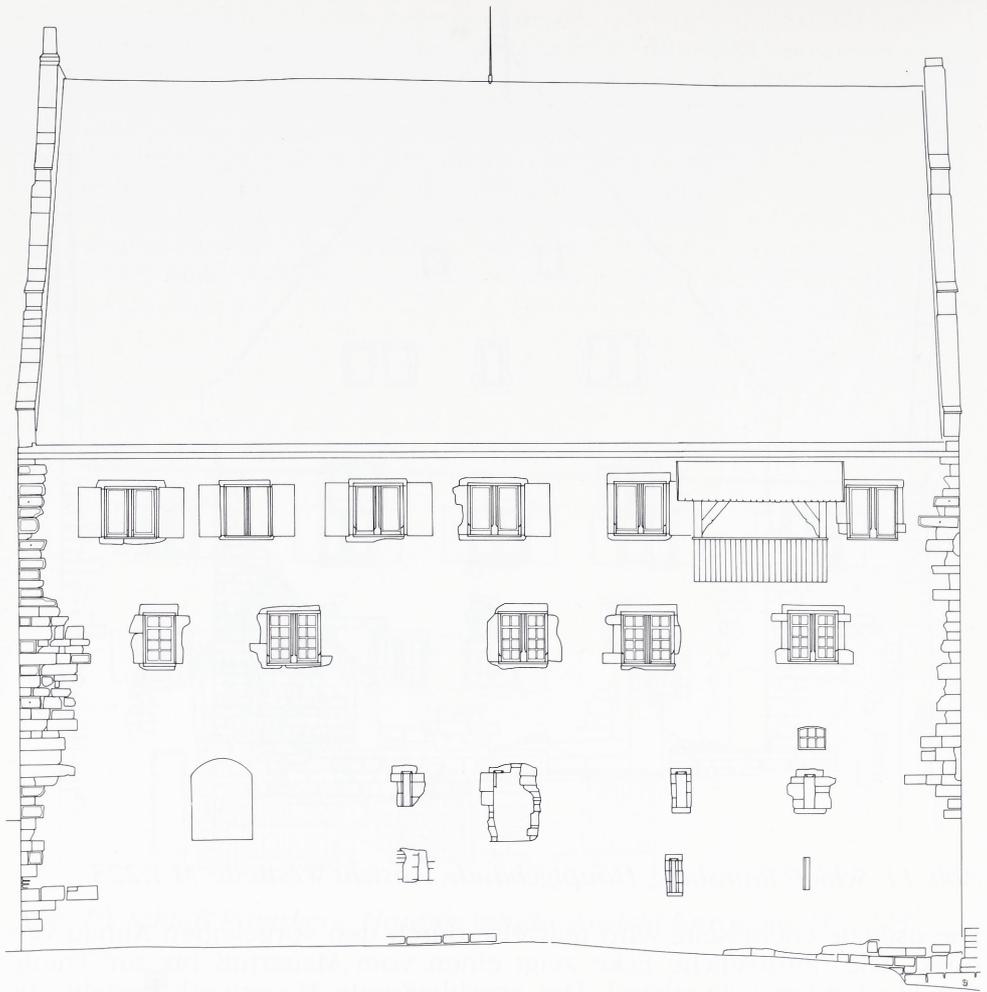
Abb. 12: Schloß Ramsberg, Hauptgebäude, Ansicht Südseite, M 1:225.

Die dem Tal zugewandte Südseite sitzt auf einer etwa geradlinigen Felskante auf, die durch Stütz- und Futtermauern an der Hangkante nochmals zusätzlich gesichert und begradigt ist, so daß dem Mauerfuß ein hoher Sockel über dem Hangansatz vorgelegt erscheint. Interessanterweise ist der Mauerfuß zusammen mit einem bis zu mehrere Meter hoch aufgehenden Teil des Mauerwerkes der Außenschale in Backstein des 19. oder frühen 20. Jahrhunderts aufgemauert, und nur in den mittleren Teilen der Front liegt zuunterst eine flache Schicht länglicher Buckelquader, während der Mauerfuß im östlichen Bereich auf einer Bruchstein- und Kleinquadermauerung aufsitzt. Der überwiegende Teil der Fassade ist verputzt, lediglich im Eckbereich liegt das Mauerwerk offen. Es handelt sich bei diesen unverputzten Flächen zu meist um Quadermauerwerk mittleren Formates im sauberen Eckverband, an das sich kleinteiligeres, weniger sorgfältiges Mauerwerk in der Mauerfläche anschließt. Der westliche Eckbereich besitzt einen nicht unerheblichen Anteil an eingestreuten Buckelquadern, die bis in Traufnähe Verwendung finden. Vereinzelt weisen die Eckquader Zangenlöcher auf. An der östlichen Ecke sind nur wenige Buckelquader eingestreut. Beide Eckquaderungen laufen jedoch vom Mauerfuß bis zur Traufe empor, ohne eindeutige Hinweise auf verschiedene Bauabschnitte zu liefern und ohne Spuren einstiger Maueranschlüsse nach Westen- bzw. Osten aufzuweisen. Im Untergeschoßbereich interessieren vor allem drei schmale, hohe Lichtschlitze, von denen sich die zwei östlichen in den dahintergelegenen Raum

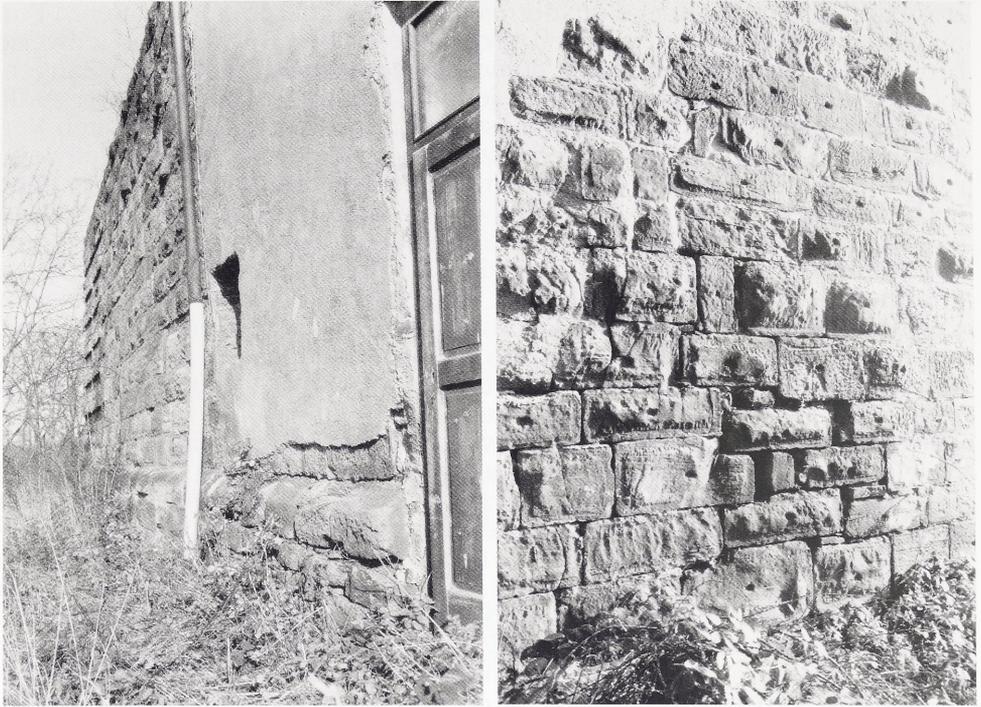
*Abb. 13 (links): Schloß Ramsberg, Buckelquadermauerwerk und Mauer-
sockel am Anschluß der westlichen Ringmauer an das Hauptgebäude.*

*Abb. 14 (rechts): Schloß Ramsberg, Buckelquadermauerwerk mit schräger
Baufuge an der Westseite des Hauptgebäudes.*

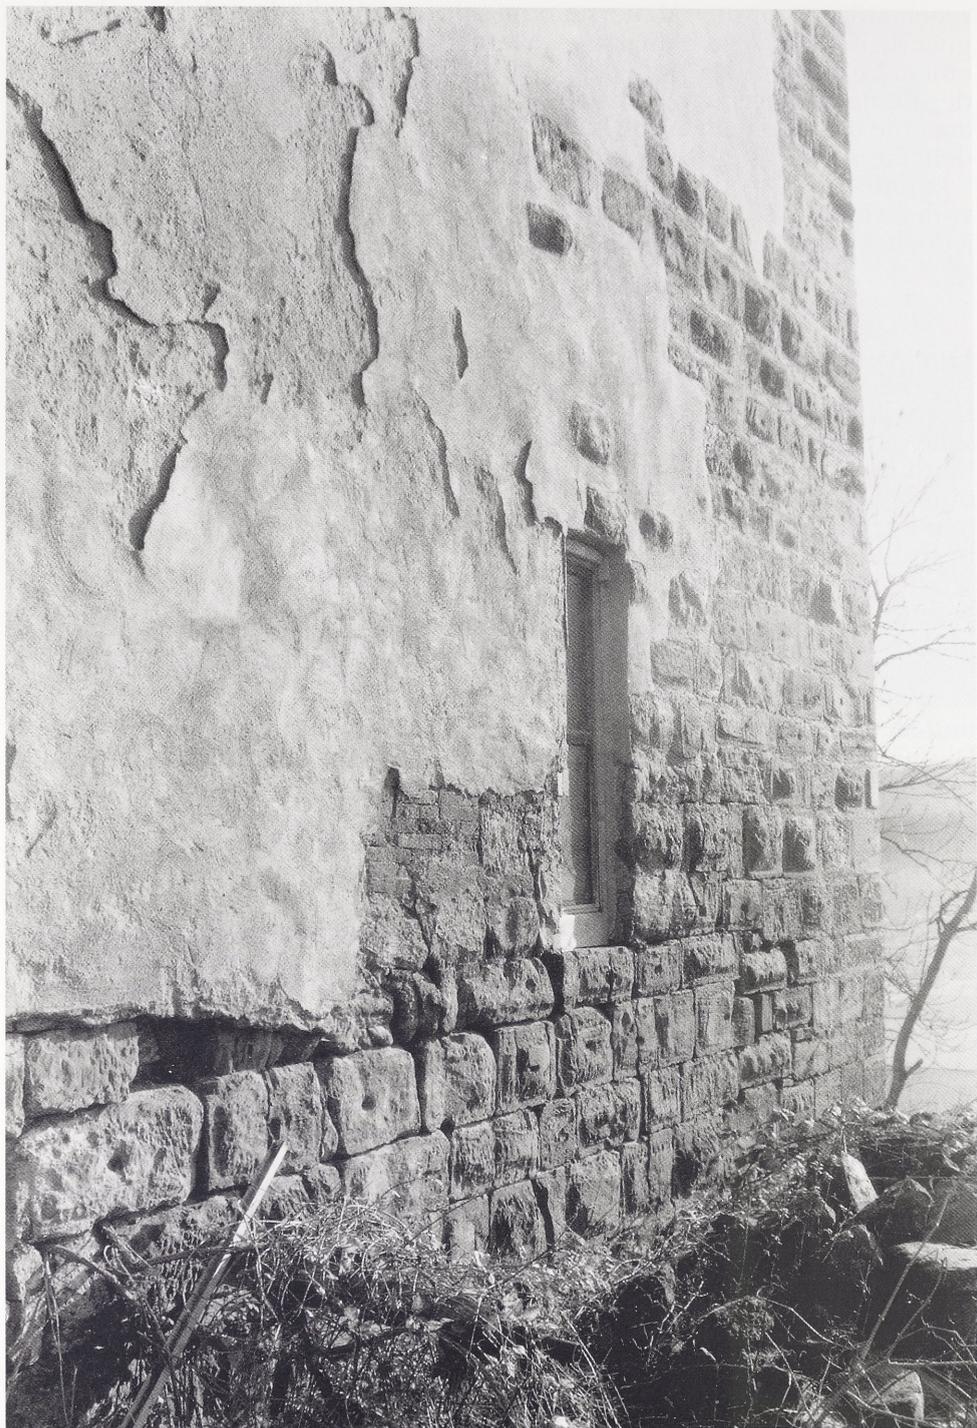
Abb. 15: Schloß Ramsberg, Sockelbereich des südlichen Endes der Westseite des Hauptgebäudes.

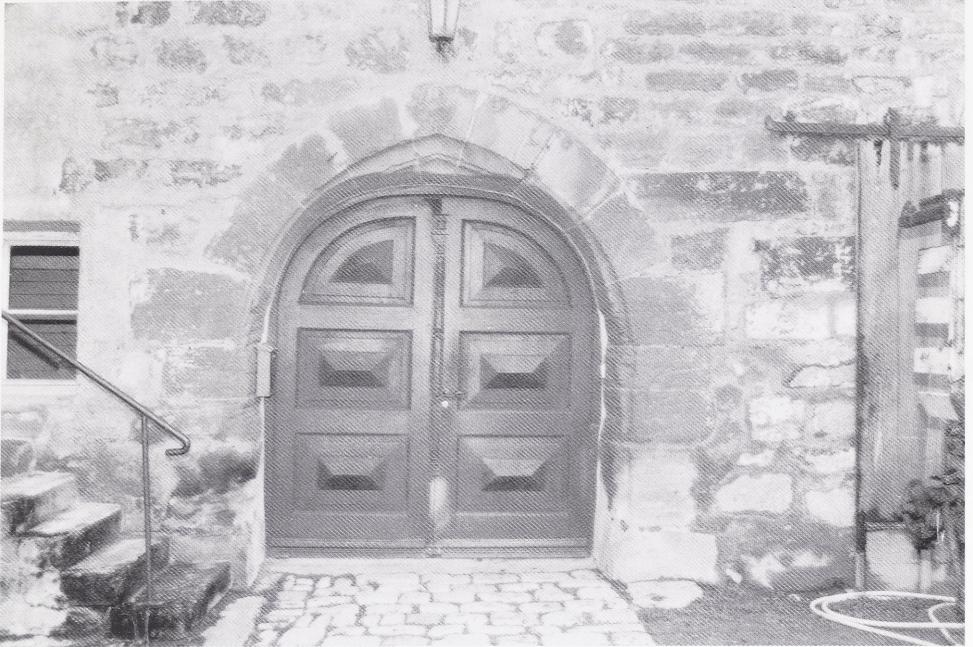
Abb. 16: Schloß Ramsberg, Hauptgebäude, Portal an der Nordseite des Erdgeschosses.

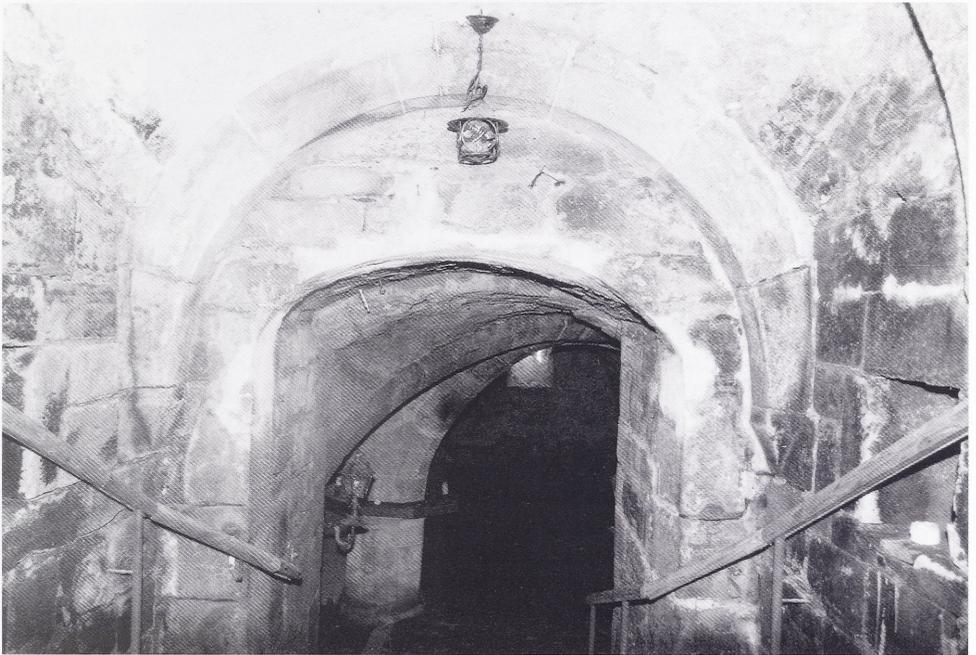
Abb. 17: Schloß Ramsberg, Hauptgebäude, Portal am Übergang vom Kellerhals zum Dürnitz.

Der Kellerhals vor dem sogenannten Dürnitz zeichnet sich durch ein sorgfältiges, glattes Quadermauerwerk der Wandungen und durch die breit abgefasten Werksteingurte seines tonnenförmigen Gewölbes aus. Die Gewölbegurte stehen mit dem anschließenden Mauerwerk im Verband, ebenso die dem Hof zugewandte Türöffnung mit ihrem winkelförmigen Sturz. In die Wandungen des Kellerabganges, die stumpf gegen die Umfassungsmauern des Hauptgebäudes anstoßen, sind lediglich zwei größere Nischen eingelassen.

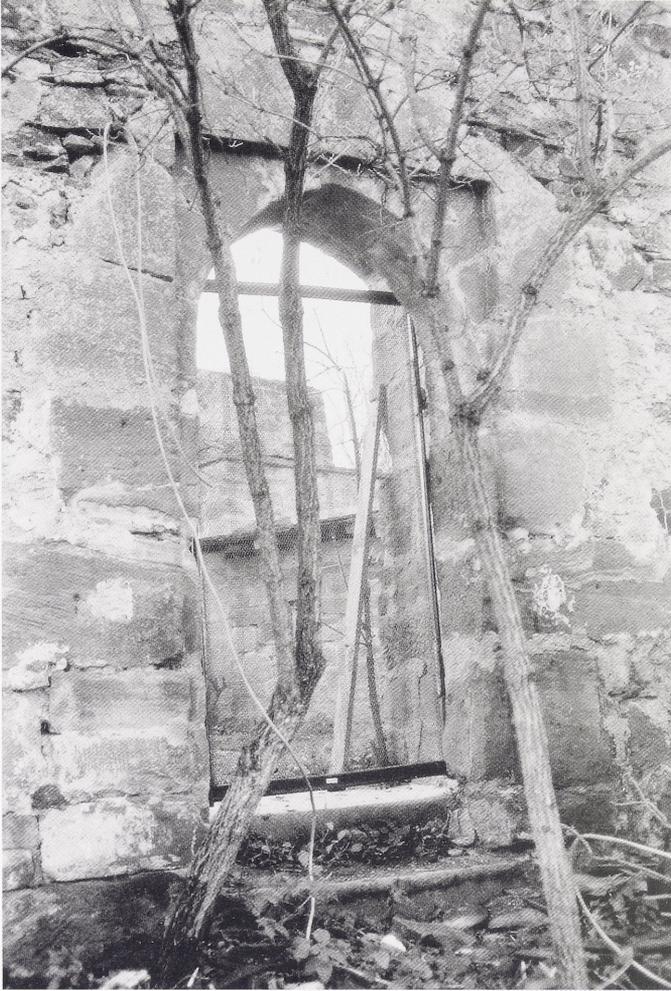
Abb. 18: Schloß Ramsberg, gotisches Portal in der heutigen nordöstlichen Ringmauer.

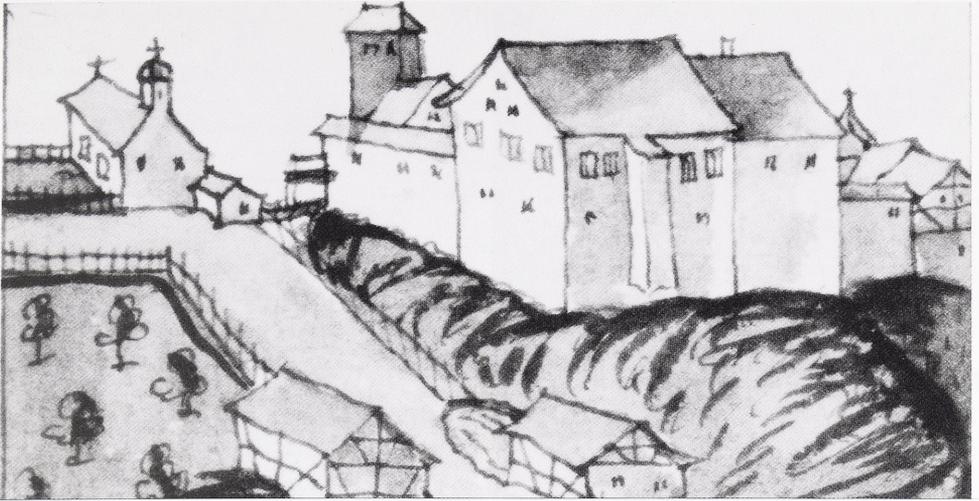
Abb. 20: Schloß Ramsberg, Darstellung von Hans Joachim Henneberger im Rechbergischen Stammbüchlein von 1681.

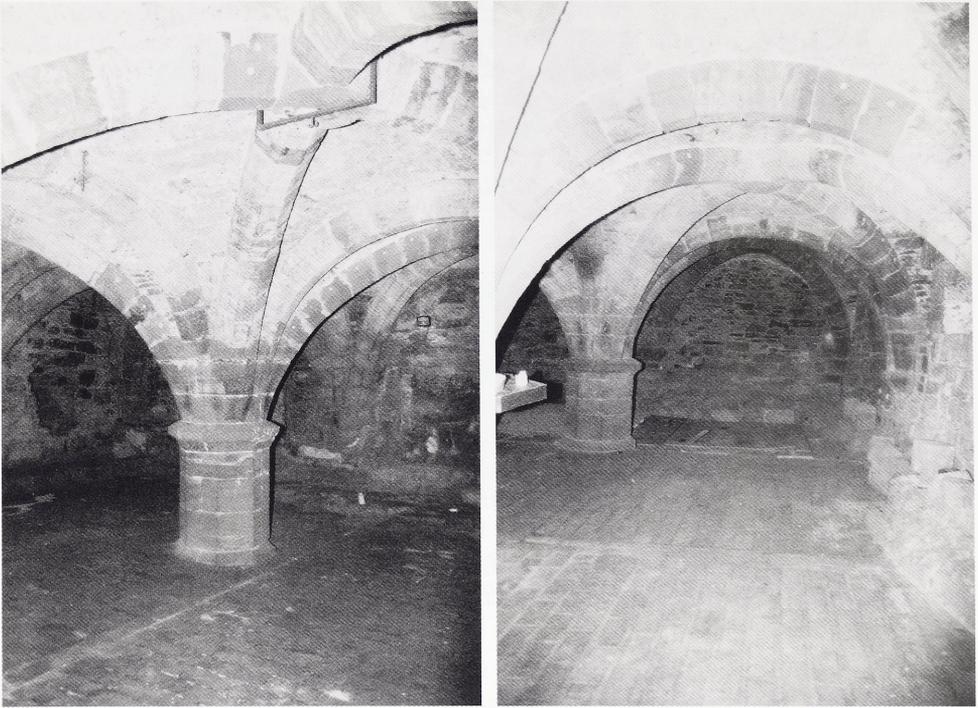
Abb. 21 (links): Schloß Ramsberg, Hauptgebäude, Pfeiler des Dürnitzgewölbes.

Abb. 22 (rechts): Schloß Ramsberg, Hauptgebäude, Blick in das westliche Schiff des Dürnitzgewölbes.

Das neunjochige Gewölbe des Kellerraumes besitzt starke, breit abgefaste Rippen in Längs- und Querrichtung sowie in den Diagonalen. Im Kreuzungspunkt der Diagonalrippen befindet sich je ein großer, runder Schlußstein. Die Bögen selber sind in aller Regel – wenn nicht der teilweise stark verzogene Grundriß dies unmöglich machte – rundbogig ausgeführt. Die Fugen der einzelnen Rippensteine sind teilweise mit dünnen Schieferplatten ausgeglichen. Im Rauminnen lastet das Gewölbe auf vier starken achteckigen Pfeilern. Freilegungen der 70er Jahre dieses Jahrhunderts (s. u.) haben gezeigt, daß die Pfeiler unter dem heutigen Bodenniveau zumindest teilweise noch einen bis zu einem Meter hohen, achteckigen Sockel besitzen, der womöglich auf ein älteres Bodenniveau oder auch nur auf den gewachsenen Fels hinabreicht. Trotzdem wird man das heutige Gelniveau als von Anfang an zu den Pfeilern gehörig bezeichnen können. An den Werksteinteilen läßt sich neben rundlichen Zangenlöchern eine Reihe von Steinmetzzeichen finden. Sie sind meist an den Längs- und Querrippen angebracht, nur in Ausnahmefällen auch an den Diagonalrippen. Die in kleinteiligem Bruchsteinmauerwerk ausgeführte Gewölbeschale liegt im Zwickelbereich unmittelbar auf den Rippen auf, darüber jedoch springt sie leicht zurück und läßt noch eine schmale Fuge zur Rippe hin frei, in der einst die notwendigen Schalungsbretter eine Auflage fanden. Abdrücke dieser Schalungsbretter im Mauermörtel haben sich an der Unterseite der Gewölbeschale noch über weite Strecken erhalten.

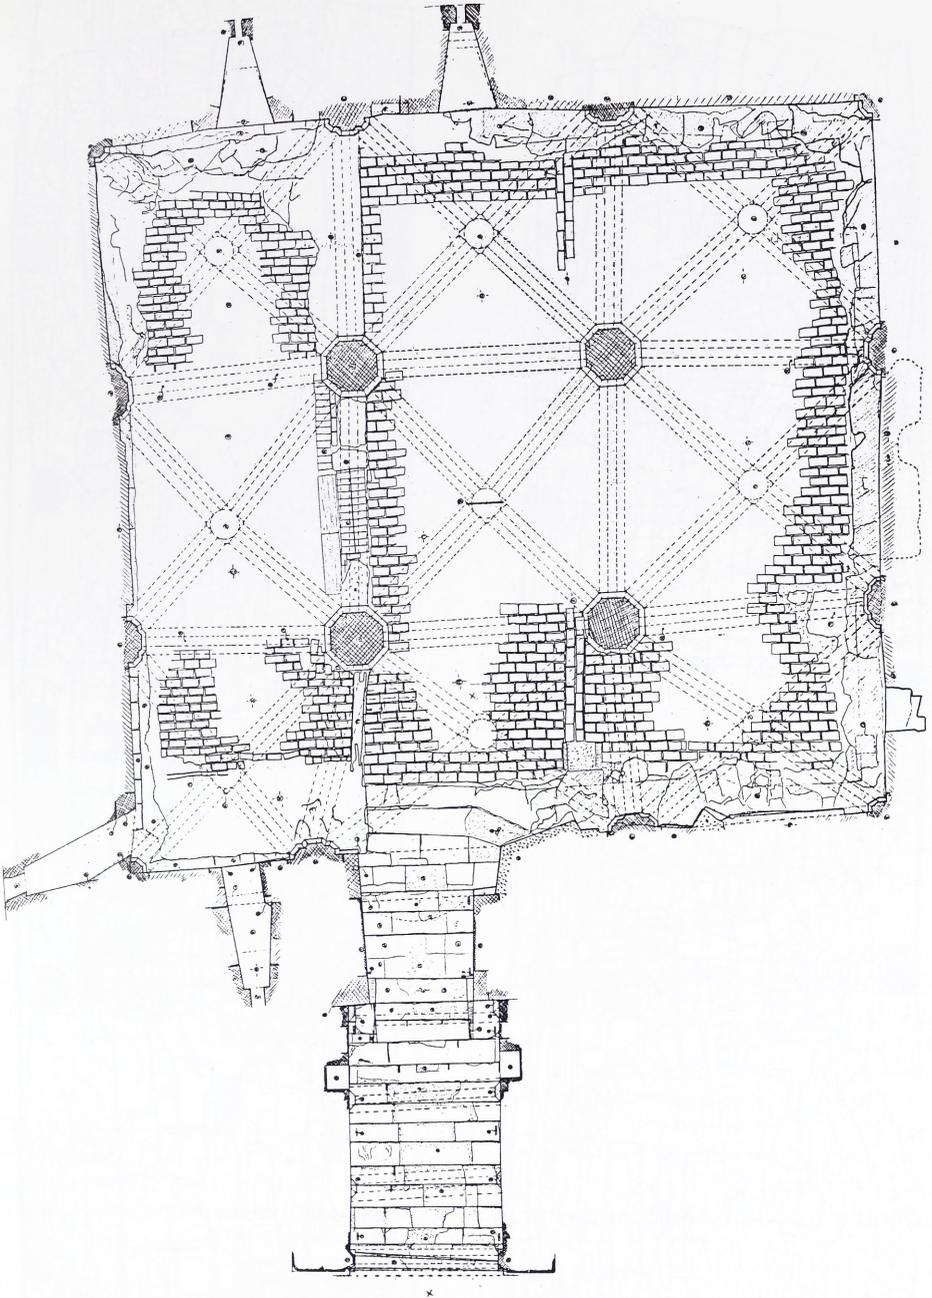
Abb. 23: Schloß Ramsberg, Hauptgebäude, Befundplan Dürnitz.

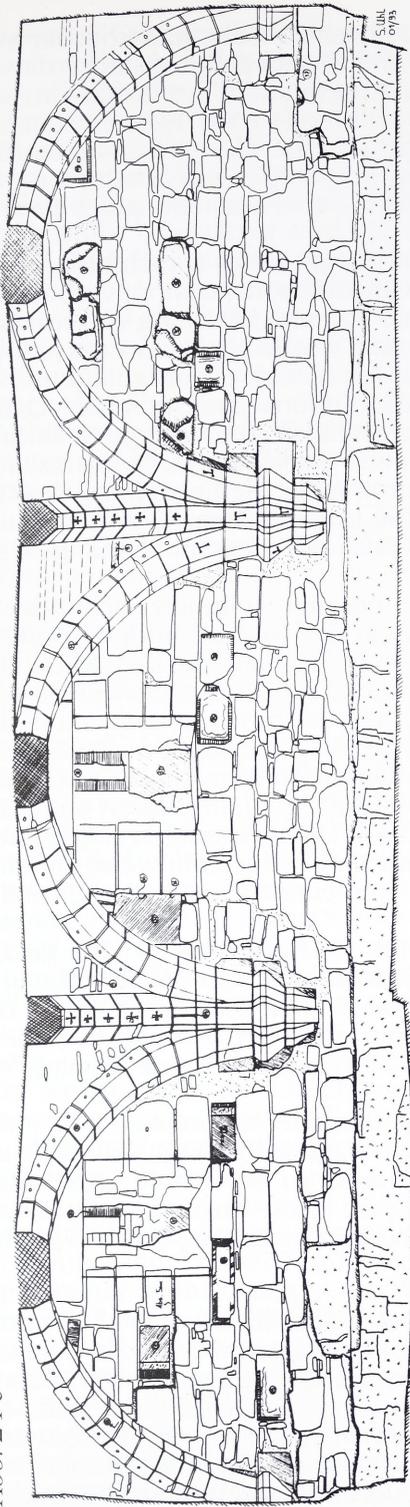
Abb. 24 c

Abb. 24 a–d (folgende Seiten): Schloß Ramsberg, Hauptgebäude, Wandansichten Dürnitz.
 a Nordseite b Ostseite c Südseite d Westseite.

Die Südwand des Kellerraumes zeigt zuunterst einen rohen, etwa 90 cm hohen und bis zu 60 cm in den Raum hinein vorspringenden Felssockel ohne aufliegende Lettenschicht. In das östliche Wandfeld ist hier wiederum eine sehr sorgfältig mit Werkstein gefasste Nische eingelassen, die nach außen hin leicht ansteigt und sich zu einem schmalen Lichtschlitz verengt. Das umfassende Mauerwerk besitzt verschiedene Wandfluchten, die sich in stark vorspringenden Absätzen übereinander aufbauen, ohne daß jedoch eindeutige Phasenbeziehungen zueinander erkennbar wären. Das Mauerwerk enthält dabei eine Reihe von Spolien, darunter abgeschlagene Gewändesteine und wiederverwendete Buckelquadern. Die Ansätze des Gewölbes sind schwach als nachträgliche Ausbrüche abzulesen. Die Gewölbeschale selber greift nur in den obersten Bereichen in das Außenwandmauerwerk hinein. Das mittlere Wandfeld besitzt etwa mittig einen werksteingefassten Lichtschlitz in derselben Ausbildung wie im östlichen Wandfeld. Das ihn umschließende Mauerwerk ist relativ einheitlich als mittelformatiges Bruchsteinmauerwerk ausgeführt, in dem die Gewölbeansätze schwach als nachträglich eingebrochen vermutet werden können. Auch hier greift die Gewölbeschale nur im obersten Bereich in das Außenmauerwerk hinein. Einzelne Buckelquadern sind im Wandbereich sekundär verwendet. Östlich der Lichtschlitznische
