Schloß Ramsberg

Anmerkungen zu Baubestand und Baugeschichte

Von Stefan Uhl

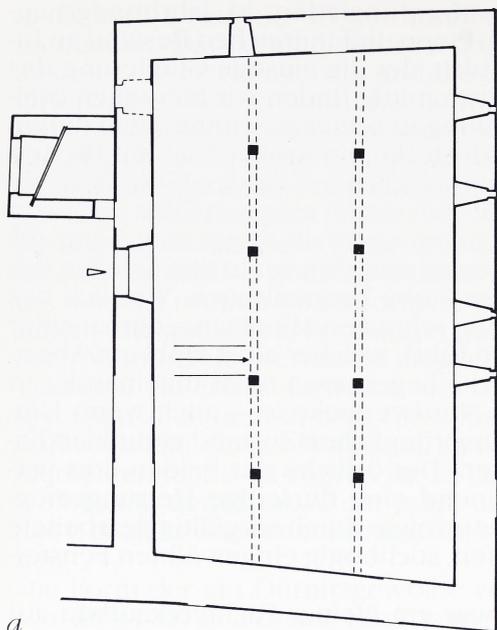
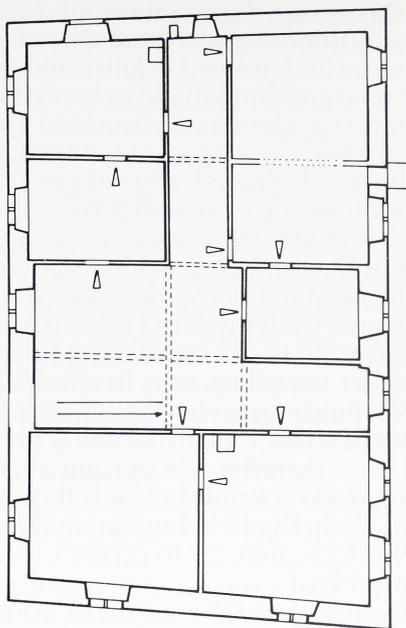
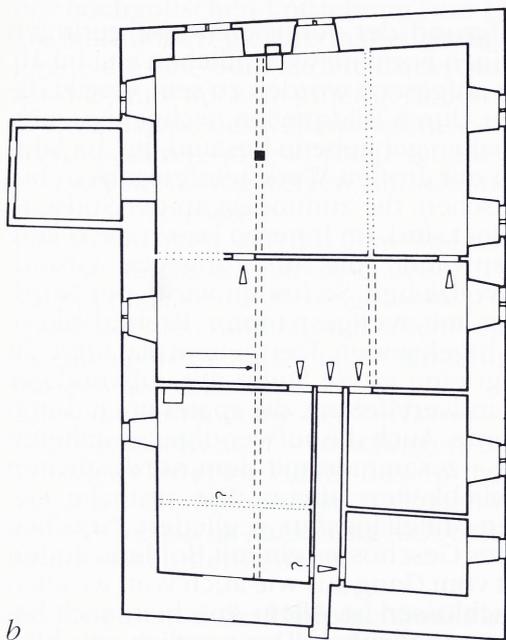
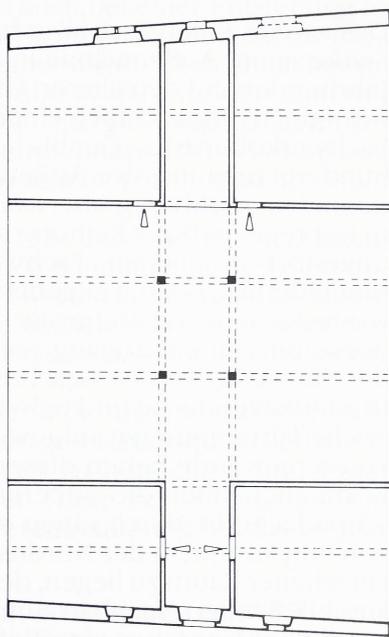
Abb. 25 a-d. Schloß Ramsberg, Hauptgebäude, Rekonstruktion des Zustandes des mittleren 16. Jahrhunderts.
 a Erdgeschoss b erstes Obergeschoss c zweites Obergeschoss d erstes Dachgeschoss.

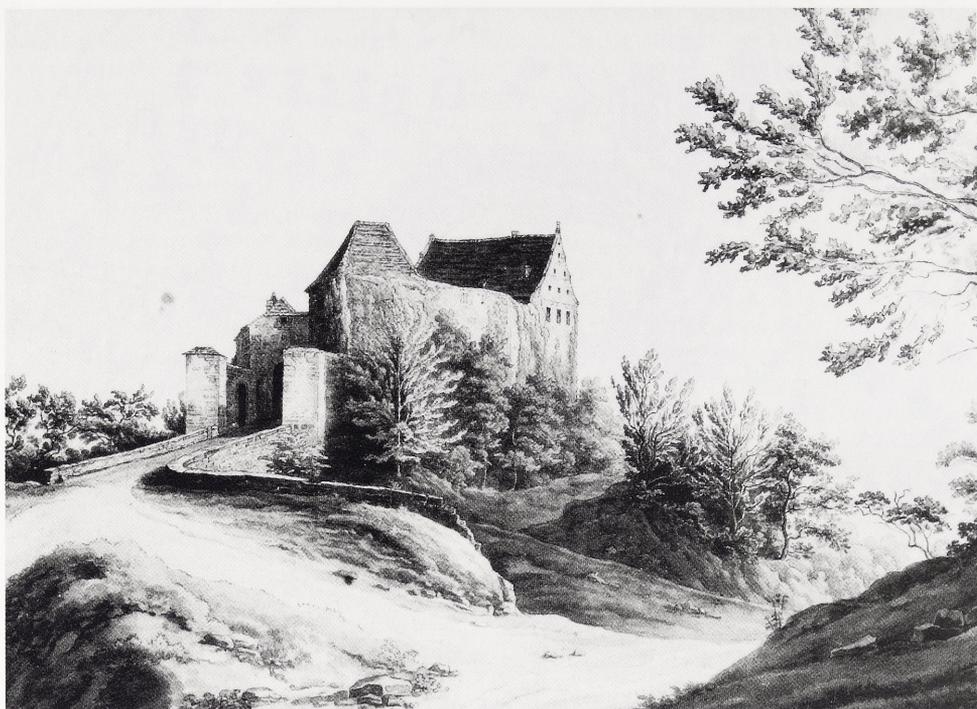
Abb. 27: Schloß Ramsberg, Ansicht der Kernanlage von Norden vor dem Abbruch von Toranlage und Turm. Aquarell, um 1810.

äußeren Tores, an die sich ein allseits ummauerter Torzwinger anschließt. Gegen den Burghof hin wird er durch eine mehrgeschossige Tormauer abgeschlossen, die eine hohe, anscheinend rundbogige Toröffnung aufweist. Von hinten schließt daran ein an die östliche Umfassungsmauer angelehnter Wirtschaftsbaus mit einem kleinen Krüppelwalm an der Giebelseite an. Rechterhand neben dem Tor ist ein mit einem steilen Walmdach gedeckter Baukörper auf gedrunen-rechteckigem Grundriß zu erkennen, dessen Umfassungswände die Höhe des südlich anschließenden Ringmauerzuges erreichen, so daß der Bau eine durchaus turmartige Erscheinung besitzt. Auf zwei 1830 entstandenen Sepiazeichnungen von M. E. Jacher sind dann von dieser Toranlage nur noch das pfeilerbewehrte Außentor und die Umfassung des Torzwingers vorhanden, das innere Tor mit dem direkt anschließenden Flügel des Wirtschaftsgebäudes fehlt ebenso wie der rechterhand gelegene turmartige Bau. Dafür wird nun der Blick frei auf den an die westliche Ringmauer angelehnten Wirtschaftsbaus mit seinem lang abgescleppten Dach. Insgesamt wird so deutlich, daß sich die mittelalterliche Torsituation mit der eingezogenen Toranlage und dem vorgelegten Zwinger im Kern bis in das frühe 19. Jahrhundert hinein erhalten hat.

Für die Außenansicht der Anlage entscheidend waren jedoch vor allem die Veränderungen an der Torsituation und den dort anschließenden Bauteilen. Hier wurde 1829 der dort auf den alten Abbildungen überlieferte Turm neben dem Zugang aufgrund seiner Bauauffälligkeit abgebrochen, zusammen mit ihm wohl auch das einstige innere Burgtor. In diesem Bereich zeigt uns die älteste detaillierte Darstellung der Burg auf dem Filstalpanorama von 1535 einen hohen, die Ringmauer weit überragenden Turm mit vorkragendem Aufsatz und einem Zeltdach. Die Toranlage selber ist nicht abgebildet. Die Darstellung der Burg im Rechbergischen Stammbüchlein von 1681 hingegen zeigt als Bestandteil der Toranlage deutlich einen kleinen, ummauerten Zwinger. In Tornähe erhebt sich wiederum ein nicht allzugroßer, rechteckiger Turm mit Zeltdach, der die anschließende Ringmauer deutlich überragt. Der Zustand der Toranlage zu Beginn des 19. Jahrhunderts ist auf einem unbezeichneten Aquarell aus der Zeit um 1810 relativ detailliert wiedergegeben. Hinter der steinernen Bogenbrücke stehen die zwei starken Pfeiler des

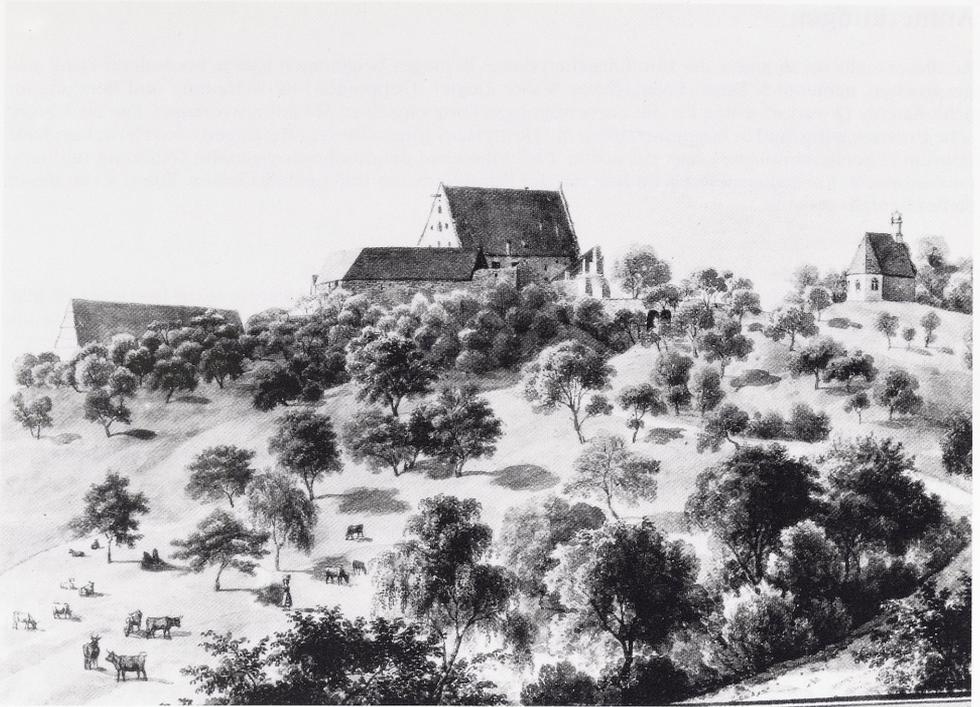
Abb. 28: *Schloß Ramsberg, Ansicht von Nordosten nach dem Abbruch des Turmes. Sepiazeichnung von Max Emanuel Jacker, 1830.*
