# Die Baugeschichte des Nürtinger Rathauses

## Archivrecherche in der historischen Hausforschung

Von Antje Jäckel-Sauer

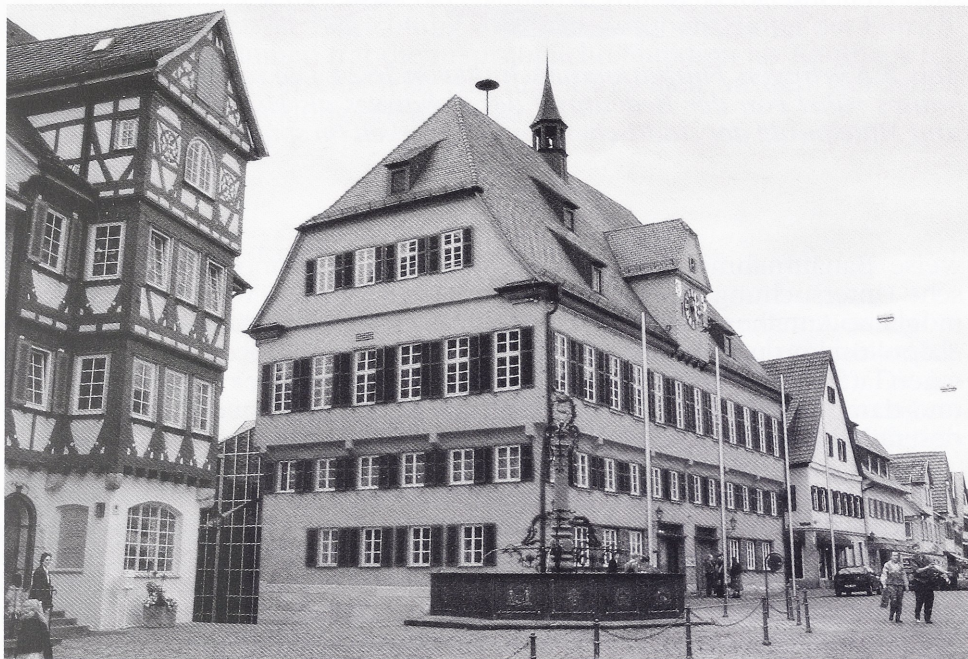
*Abb. 1: Nürtingen, Rathaus. Ansicht von Nordosten nach der letzten Renovierung des Außenbaus in den Jahren 1987 bis 1991. Im Vordergrund ist der Marktbrunnen von 1789 zu sehen.*

Das stattliche dreigeschossige Gebäude erhebt sich über einem rechteckigen Grundriß, der dreischiffig und sechszonig gegliedert ist (Abb. 1). Über einer Sockelzone setzen, in durchgehender Ständerbauweise errichtet, das Erdgeschoß und das erste Obergeschoß auf. Das ringsum auskragende zweite Obergeschoß in Stockwerksbauweise ist an dem heute verputzten Außenbau durch die großen geschwungenen Knaggen an den Gebäudeecken ablesbar (Abb. 3). Die drei Dachgeschosse mit jeweils stehenden Stuhlkonstruktionen und abschließendem Spitzboden werden von einem Halbwalmdach überdeckt. Einige Dachgauben und das Uhrenhaus auf der Nordseite lockern die Dachfläche auf. In der Mitte des Dachfirstes sitzt ein

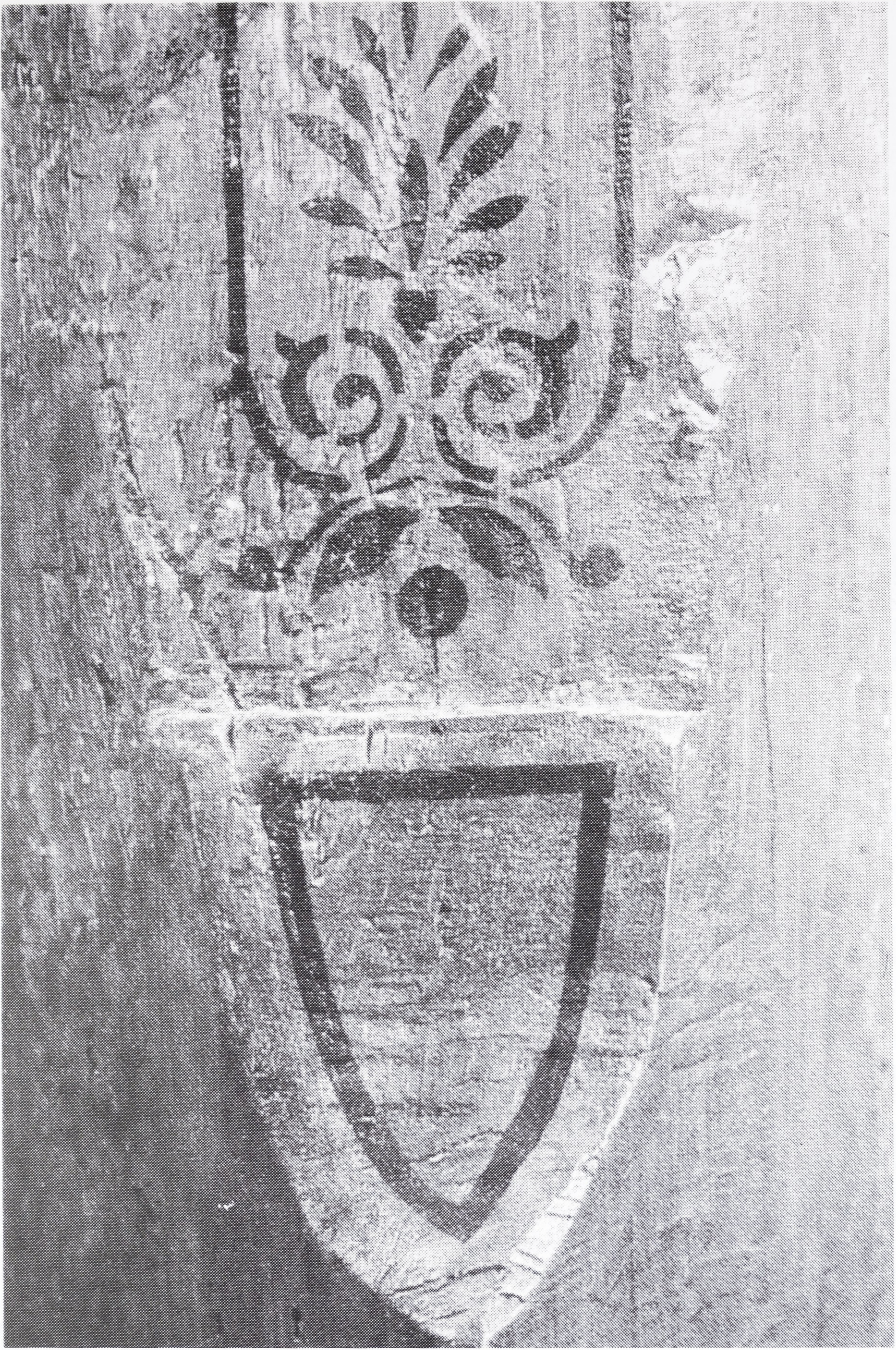
*Abb. 12: Nürtingen, Rathaus. Detail eines Ständers im nördlichen Obergeschoßbereich. Die gefasteten Kanten einiger Ständer weisen eine Schablonenmalerei aus Voluten, Palmetten und einfachen Blattmotiven auf, die vermutlich während des Umbaus 1808–10 entstand.*

leitung von Hofwerkmeister Schneider wurden auch die Walmen abgebrochen und neu errichtet. Die dendrochronologische Untersuchung bestätigte dies ebenso wie die Neugliederung der Fassaden in weiten Teilen. Das Fachwerk wurde nicht mehr auf Ansicht, sondern verputzt angelegt. Eine französische Stiege aus Eichenholz samt Ruhebänken ersetzte die *faule und schadhafte* Treppe. Gipser und Schreiner sorgten im Ratssaal und den anderen Räumen für eine angemessene Ausstattung. Die Ratsstube erhielt eine Uhrentafel und eine Stuckrosette als Verzierung an die Decke. Ein neuer Fußboden und umlaufende Lamperien mit einer schmuckvollen Eierstabumrandung, die bis heute hinter den Heizkörpern erhalten blieben, schmückten den Raum. Aus dieser Zeit dürften auch die mit Schablonenmalerei versehenen Ständer auf der Nordseite des Obergeschosses stammen (Abb. 12).

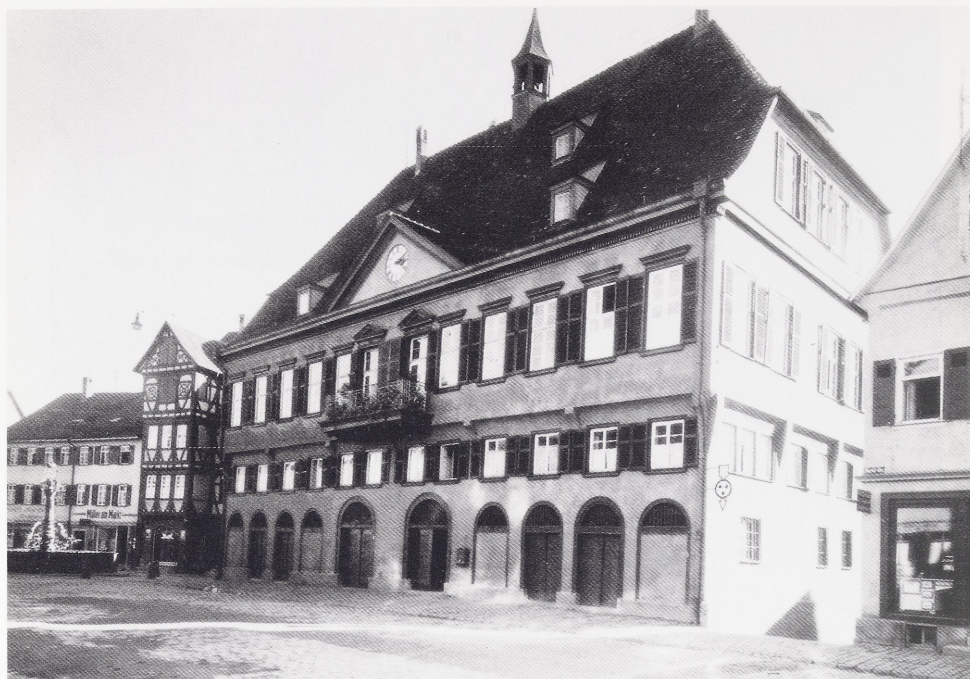
Abb. 13: Nürtingen, Rathaus. Ansicht von Nordwesten nach 1913/14. Die historische Fotografie zeigt die Gestaltung der Fassade nach klassizistischem Stil von 1808–10 mit Betonung der Mittelachse.

*Staketen, die Futter mit eichenem Gesims und Verkleidungen*<sup>41</sup> hinzu, die uns auf frühen Fotografien des Rathauses Anfang dieses Jahrhunderts noch begegnen (Abb. 13).

An der Fassade ließen sich deutlich die für den Klassizismus typischen Forderungen nach Symmetrie und strenger Mittelachsenbetonung ablesen. Über dem zentriert gelegenen Eingangsbereich lag die vorkragende Altane. Schmale Gesimse schmückten die Oberkante der Obergeschoßfenster. Über den beiden Türen zur Altane war je ein Dreiecksgiebel vorgeblendet. Ein durchgehender Zahnfries zierte das Hauptgesims, das im Zentrum wiederum von einem Frontispiz bekrönt wurde. Der Magistrat hatte sich ein dem Zeitgeschmack entsprechend stattliches Rathaus geschaffen und war damit den Interessen und gewachsenen Ansprüchen der Bürgerschaft entgegengekommen. Der vorab erstellte Kostenplan war weit überschritten worden, die Baukosten betrugen schließlich runde 11000 Gulden<sup>42</sup>. Der ständig fortschreitende Verwaltungsapparat und die steigende Teilnehmerzahl an Bürgerversammlungen verlangte 1833 erneut Umbauarbeiten im Vorsaal des Obergeschosses<sup>43</sup>. Damit hatte man eine Ausweichmöglichkeit für derartige Anlässe geschaffen.

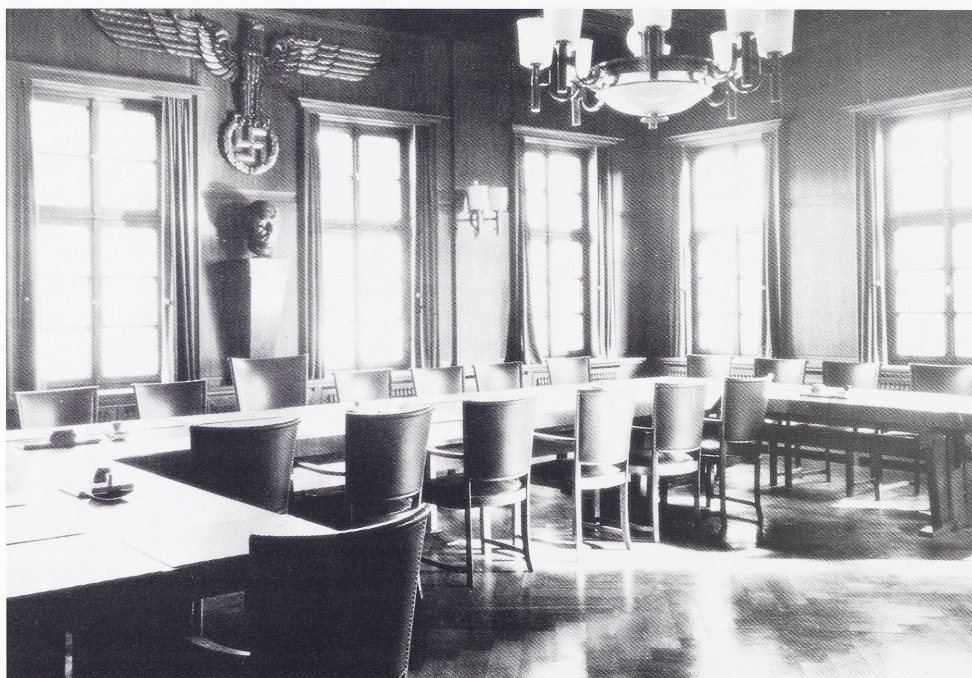
Abb. 18

*Abb. 18 (links unten): Nürtingen, Rathaus. Der neugestaltete Sitzungssaal nach den Veränderungen 1935–38. Die Ausstattung entsprach dem nationalsozialistisch geprägten Zeitgeschmack.*

Der zweite Bauabschnitt umfaßte die Erneuerung der Treppen, die Neuverteilung und Einrichtung der Räumlichkeiten der verschiedenen Ämter und die Schaffung einer würdigen Ausstattung für den großen Sitzungssaal (Abb. 18), das Trauzimmer und die Zimmer des Oberbürgermeisters im Obergeschoß. Bei der Gesamtgestaltung von Innen- und Außenbau fällt besonders der hohe Anteil an bildender Kunst auf<sup>54</sup>. Die Stadt Nürtingen war damit einer Forderung des Reichsministers für Volksaufklärung und Propaganda nach verstärkter Unterstützung bildender Künstler und Kunsthandwerker bei öffentlichen Bauten nachgekommen<sup>55</sup>. Vor dem Gedanken, die Baukunst sei *Sinnbild des Staatslebens*<sup>56</sup>, suchte man in der staatstreuen Kunst der Zeit das nationalsozialistische Gedankengut zu verbildlichen und zu idealisieren. Die begrüßenswerte Entscheidung des Landesdenkmalamtes, die Ausstattung der 30er Jahre im Sitzungssaal und im Trauzimmer zu erhalten, gibt auch für folgende Generationen die Möglichkeit, die notwendige Auseinandersetzung mit dieser für unsere Geschichte so einschneidenden Zeit zu führen.

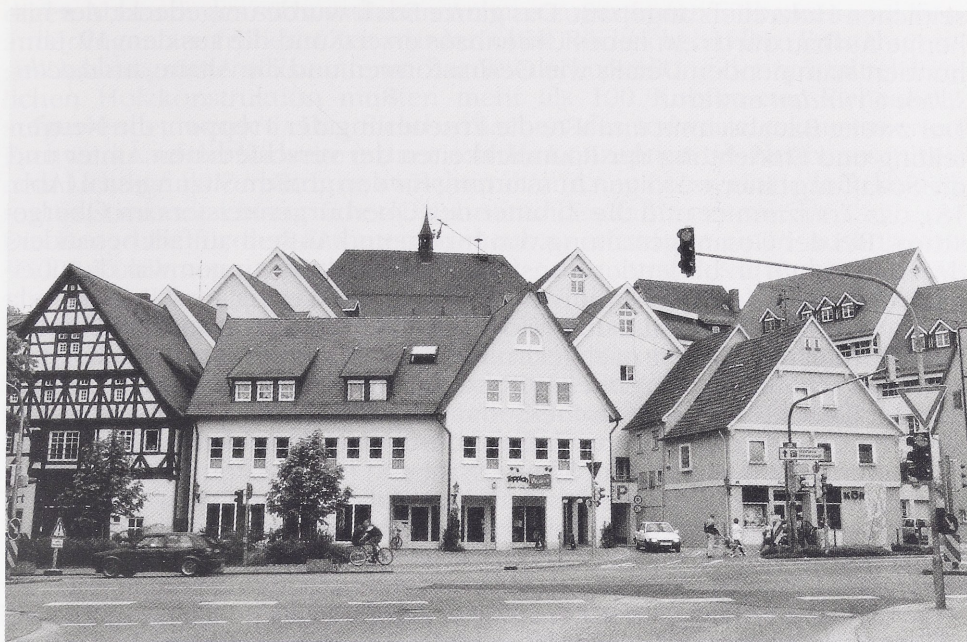
*Abb. 19: Nürtingen, Rathaus. Ansicht des erweiterten Rathausareals von Süden.*

Die Baugrube für den Erweiterungsneubau erforderte einen Aushub von 30.000 Kubikmetern, der zum Teil durch Sprengung des anstehenden Rät-sandsteins geschah. Dem war der Abbruch und damit der Verlust mehrerer historischer Gebäude an der Pflug- und Mönchstraße vorausgegangen. Die laut „Rahmenplan Innenstadt“ zunächst als „maßvoll“ geplante Erweiterung bedeutete nicht nur einen tiefen Einschnitt in die geologischen Gegebenheiten, sondern veränderte die gesamte städtebauliche Umgebung mit der für die Nürtinger Altstadt typischen Hangbebauung (Abb. 19).
