# Gebäude und ihre Geschichte

## Archivalische Hausforschung in der Praxis

Von Michael Kamp

## Beispiel: Das Wohnhaus Brüdergasse 27 in Schwäbisch Hall

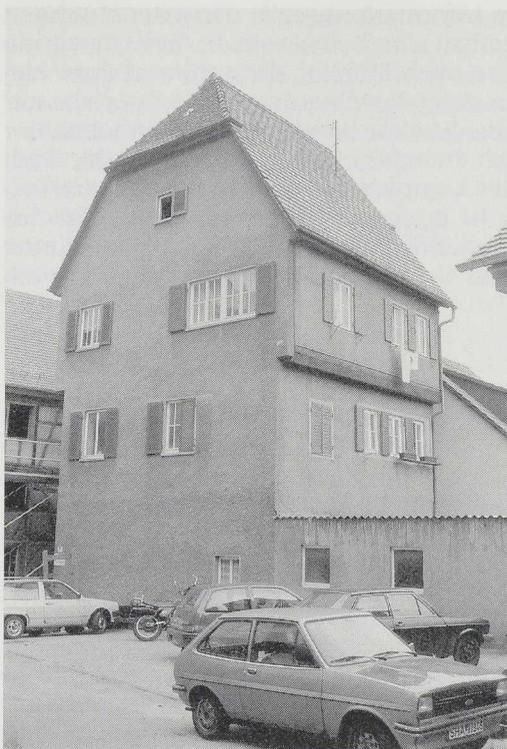
Abb. 1 (links): Schwäbisch Hall, Brüdergasse 27. Ansicht des 1396 (d) datierten Wohnhauses Brüdergasse 27 von Südwesten. Auf der freien Fläche vor dem Gebäude standen bis 1954 zwei kleine Wohnhäuser.

Im Jahre 1991 wurde im Rahmen einer kleinen archivalischen Reihenuntersuchung auch das Wohnhaus Brüdergasse 27 dokumentiert (Abb. 1 und 2)<sup>12</sup>. Da das Haus von drei Mietparteien bewohnt wird, haben bislang mit Ausnahme einer gefügekundlichen Kurzuntersuchung und dendrochronologischen Datierung der ältesten Bauphase keine weiteren bauhistorischen Untersuchungen stattgefunden<sup>13</sup>. Die schematischen Grundrisse (Abb. 3-6) entstanden anlässlich eines Umbaus im Jahre 1946 und geben im wesentlichen den heutigen Bauzustand wieder<sup>14</sup>. Die sehr übersichtliche Raumdisposition läßt zwar kaum nachträgliche Veränderungen vermuten, dürfte aber in den meisten Geschossen das Ergebnis von Umbauten im 17. und 18. Jahrhundert sein.

Das stattliche dreigeschossige Gebäude hebt sich aus einem Umfeld kleinerer Häuser ab und dominiert den Übergang von der Brüdergasse in die Lange Straße. Seine exponierte Lage, durch den 1954/55 erfolgten Abbruch zweier kleinerer vorgelagerter Gebäude noch verstärkt, und seine Größe ließen von Anfang an eine besondere historische Nutzung vermuten.

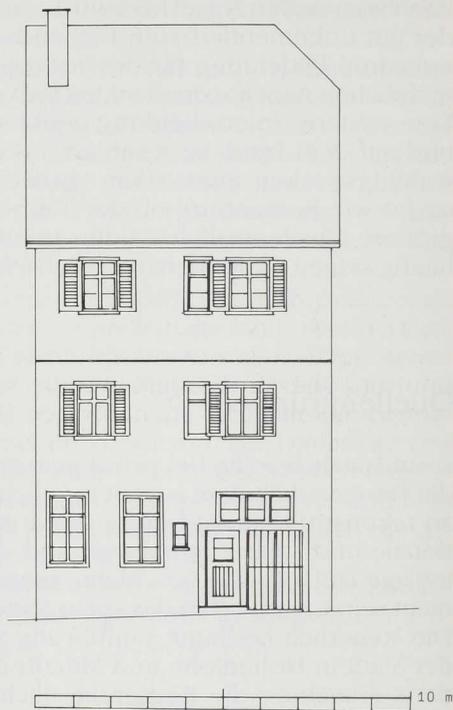
Abb. 2 (rechts): Schwäbisch Hall, Brüdergasse 27. Ansicht der Nordseite nach dem Einbau von Etagentoiletten im Jahre 1946. Damals wurden der Hauseingang verändert und einflügelige Fenster in beiden Obergeschossen eingebaut.

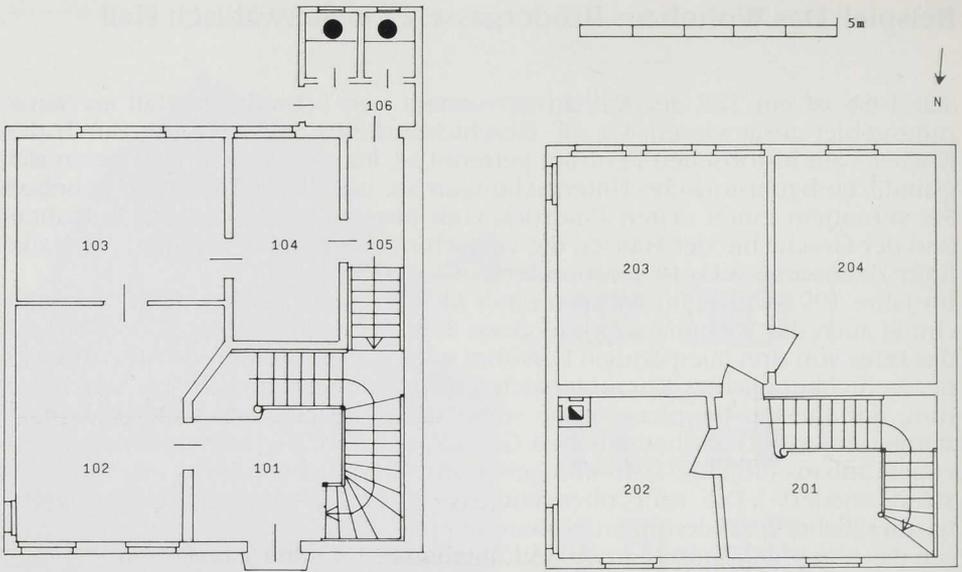
Abb. 3 (links): Schwäbisch Hall, Brüdergasse 27. Erdgeschoß-Grundriß (Zustand 1946).

101 Flur      102 Wohnzimmer      103 Schlafzimmer      104 Zimmer  
 105 Gang      106 Aborte (1946 abgebrochen).

Der Umbau der Stallung im Erdgeschoß zu einer Wohnung fand im Jahre 1784 statt.

Abb. 4 (rechts): Schwäbisch Hall, Brüdergasse 27. Grundriß erstes Obergeschoß (Zustand 1946).

201 Flur      202 Küche      203 Wohnzimmer      204 Schlafzimmer

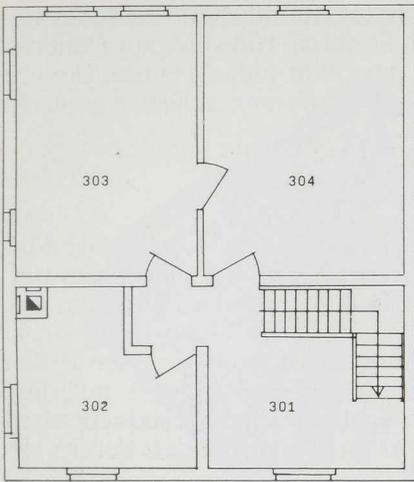
Abb. 5(links): Schwäbisch Hall, Brüdergasse 27. Grundriß zweites Obergeschoß (Zustand 1946).

301 Flur      302 Küche      303 Wohnzimmer      304 Schlafzimmer  
 Diese Etage wurde vermutlich erst im Jahre 1684 zu einer beheizbaren Wohnung ausgebaut.

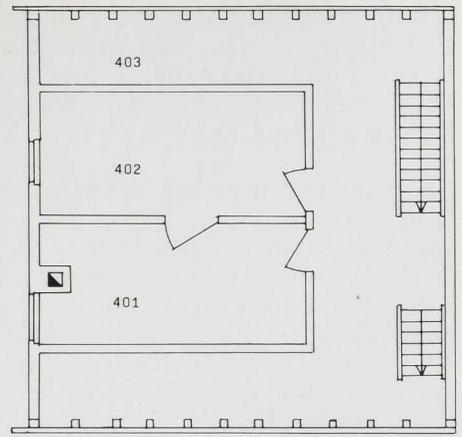
Abb. 6 (rechts): Schwäbisch Hall, Brüdergasse 27. Grundriß Dachgeschoß (Zustand 1946).

401 Zimmer      402 Kammer      403 Dachraum  
 Vermutlich im Jahre 1689 ließ das städtische Bauamt mindestens eine Kammer im Dach einbauen.

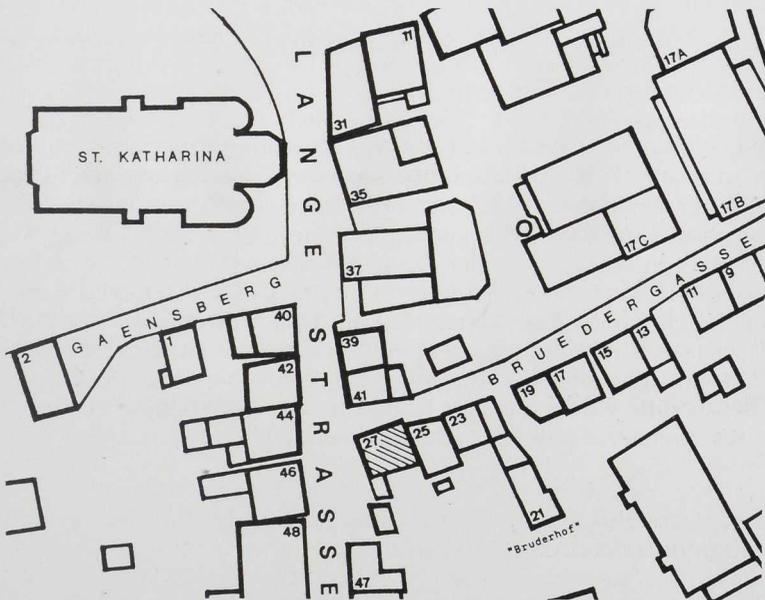
Abb. 7: Schwäbisch Hall, Brüdergasse 27. Lageplan. Rechts vom Haus lag der archivalisch überlieferte Bruderhof.

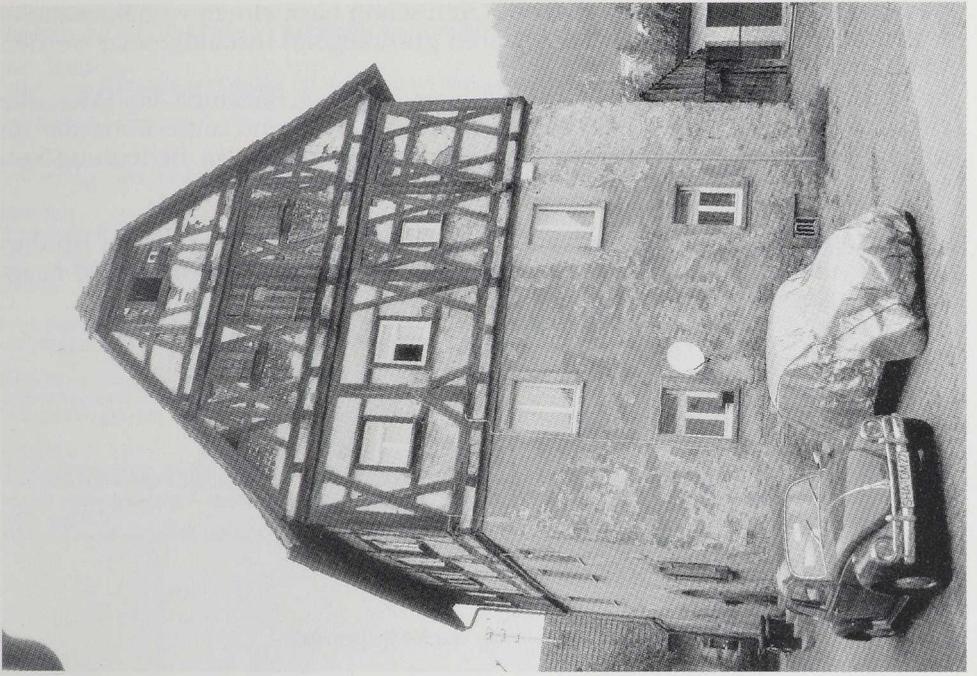
*Abb. 8 (links): Schwäbisch Hall, Unterlimpurger Straße 81. Vom Typus her vergleichbar mit dem Haus Brüdergasse 27.*

Beim Archivalienstudium stellte sich heraus, daß ein naher Stichweg, der noch heute unterhalb des "Pfaff-Judas"-Hauses von der Brüdergasse abzweigt, bis in das 16. Jahrhundert hinein als "Bruderhof" bezeichnet wurde (Abb. 7). Es ist darum nicht auszuschließen, daß das stattliche Gebäude Brüdergasse 27 ursprünglich Teil einer großen Hofhaltung war, die dem Haller Johanniterorden gehörte. Zudem stellt es einen Haustyp dar, der spätmittelalterliche Ansitze in der Region kennzeichnet, wie beispielsweise das Topplerschloßchen oder das sogenannte Detwanger Schloßle im Taubertal bei Rothenburg. Auch in Schwäbisch Hall und Umgebung existieren noch Bauwerke, deren äußeres Erscheinungsbild Parallelen zum Wohnhaus Brüdergasse 27 aufzeigt (Abb. 8 und 9).

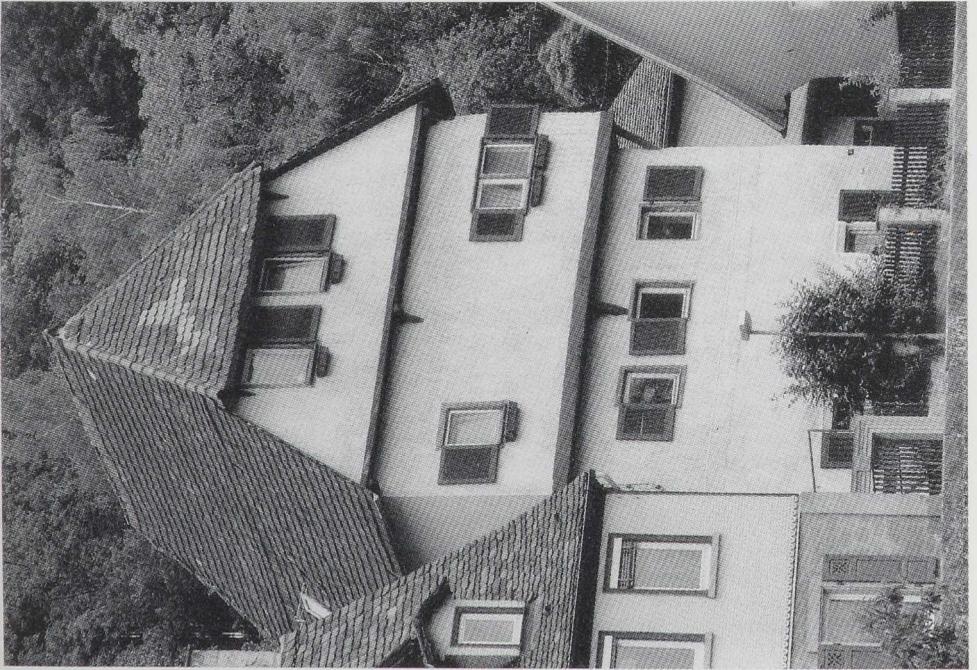
*Abb. 9 (rechts): Untermünkheim, Hohenloher Straße 46. Im Erscheinungsbild ähnlich ist auch dieser Bau mit seinem aus dem 16. Jahrhundert stammenden Fachwerk.*
