# Zur Baugeschichte des historischen Schriesheimer Rathauses

Robert Crowell und Barbara Kollia-Crowell\*

\* Die Baugeschichte des Schriesheimer Rathauses wurde im Auftrag der Stadt Schriesheim aus Anlaß der in den Jahren 1996–1998 durchgeführten Sanierung näher untersucht. Dem Stadtarchiv Schriesheim gilt unser Dank für die Unterstützung.

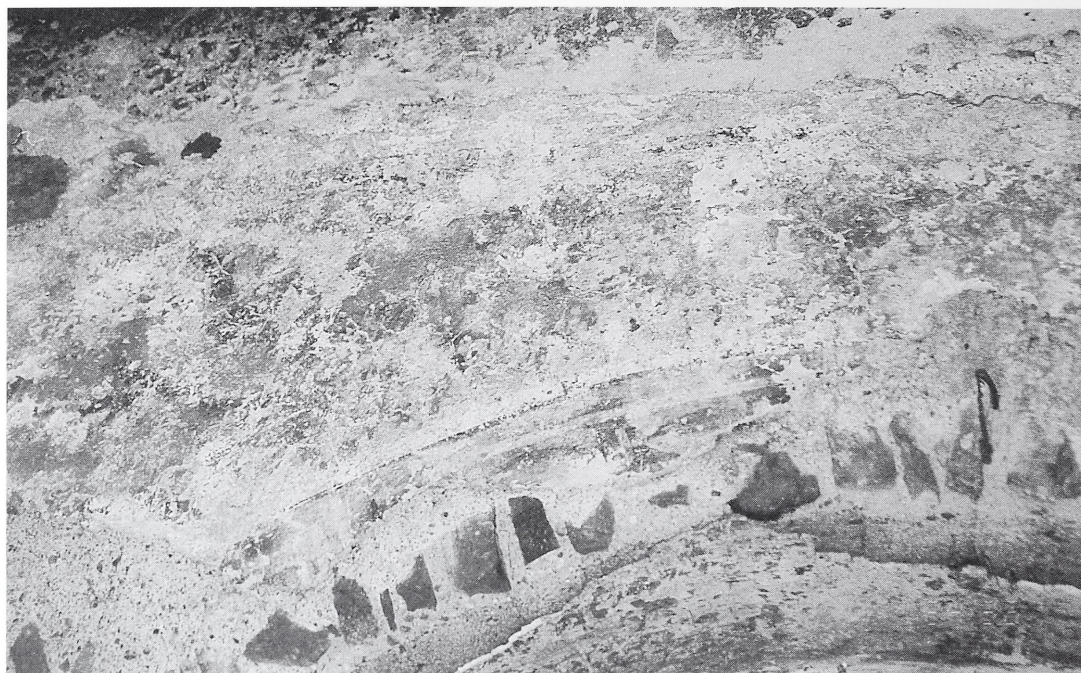
Abb. 5: Schriesheim, Rathaus. Detailaufnahme der historischen Bemalung über der östlichen Wandnische, die noch vom Vorgängerbau des Rathauses stammt.

des 16. Jahrhunderts zuzuordnen ist (Abb. 5). Über den Ursprung des Vorgängerbau ist so gut wie nichts bekannt. Aus den Archivalien geht hervor, daß es in Schriesheim seit dem 14. Jahrhundert einen *Bürgermeister* und einen *Rath* gab. Ob sie jedoch in einer offenen Laube oder in einem eigens dafür errichteten Gebäude (Rathaus) tagten, ist ungewiß. Die erste schriftliche Erwähnung eines Rathauses erfolgt um 1470 durch den Eintrag in ein Zinsbuch: ... *ane dem rothuse gelegen*.<sup>3</sup> Noch sicherer ist die Quellenlage ab der zweiten Hälfte des 16. Jahrhunderts, denn aus dieser

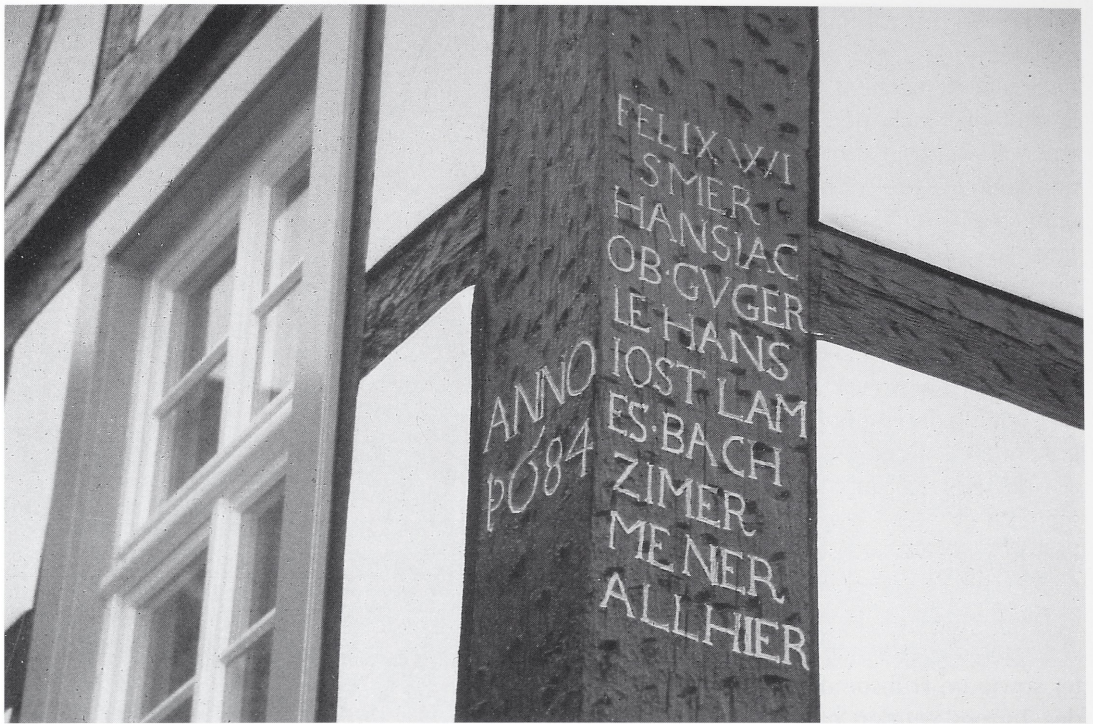
Abb. 8: Schriesheim, Rathaus. Detailaufnahme des hölzernen Eckständers im Obergeschoß; hier haben sich die an der Errichtung des Rathauses beteiligten Zimmerleute verewigt: Felix Wismer, Hans Jacob Gugerle, Hans Jost Lamesbach.

Die dendrochronologische Untersuchung weist nach, daß die ersten verbauten Hölzer schon im Winterhalbjahr 1681/82 gefällt wurden, im wesentlichen jedoch im darauffolgenden Winter sowie im Frühsommer 1683.<sup>10</sup> Die Hölzer des Turmes wurden erst im Winter 1683/84 geschlagen. Für das neue Rathaus wurde durchweg Eichenholz verwendet. Die Archivalien bestätigen diesen sukzessiven Baufortschritt. Der Rohbau war demnach im wesentlichen im Jahre 1684 abgeschlossen, die beteiligten Zimmerleute ließen sich im Eckpfosten namentlich verewigen (Abb. 8).

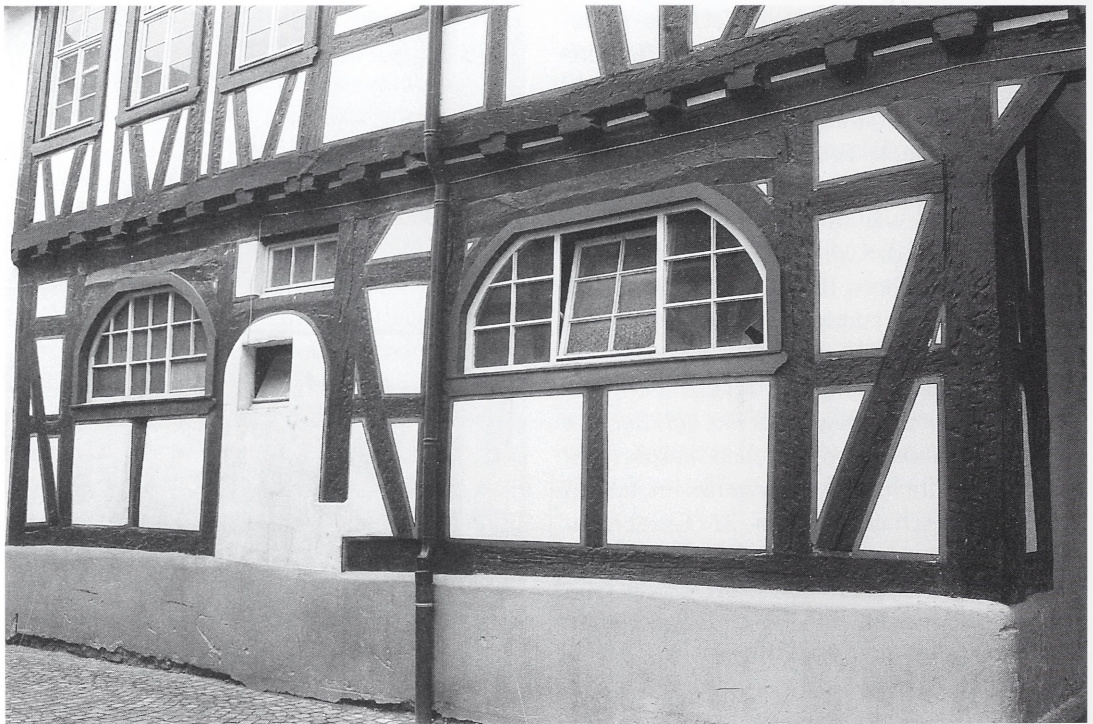
Abb. 9: Schriesheim, Rathaus. Traufseitige Fachwerkwand auf der Ostseite vor der Wiederherstellung. Das Fachwerkgefüge stammt aus der Erbauungszeit 1682ff. und ist im Erdgeschoß an dieser Stelle noch fast vollständig erhalten, jedoch durch Zusetzungen verändert. Anhand der Befunde war es jedoch möglich, die Wand weitgehend zu rekonstruieren (siehe Abb. 10).

gesteift sind. Die großen Öffnungen waren ursprünglich durch Staketen geschlossen, was anhand vorhandener Ausnehmungen in den Hölzern nachgewiesen werden konnte (Abb. 9 u. 10). Diese Ausführung setzte sich auch an der Vorhalle fort, jedoch dürften die Öffnungen hier bis zum Boden gereicht haben, als Zugänge zur Erdgeschoßhalle. Die Decke der Vorhalle wurde ursprünglich von drei großen hölzernen Säulen getragen, wovon die östliche heute noch in situ erhalten ist.

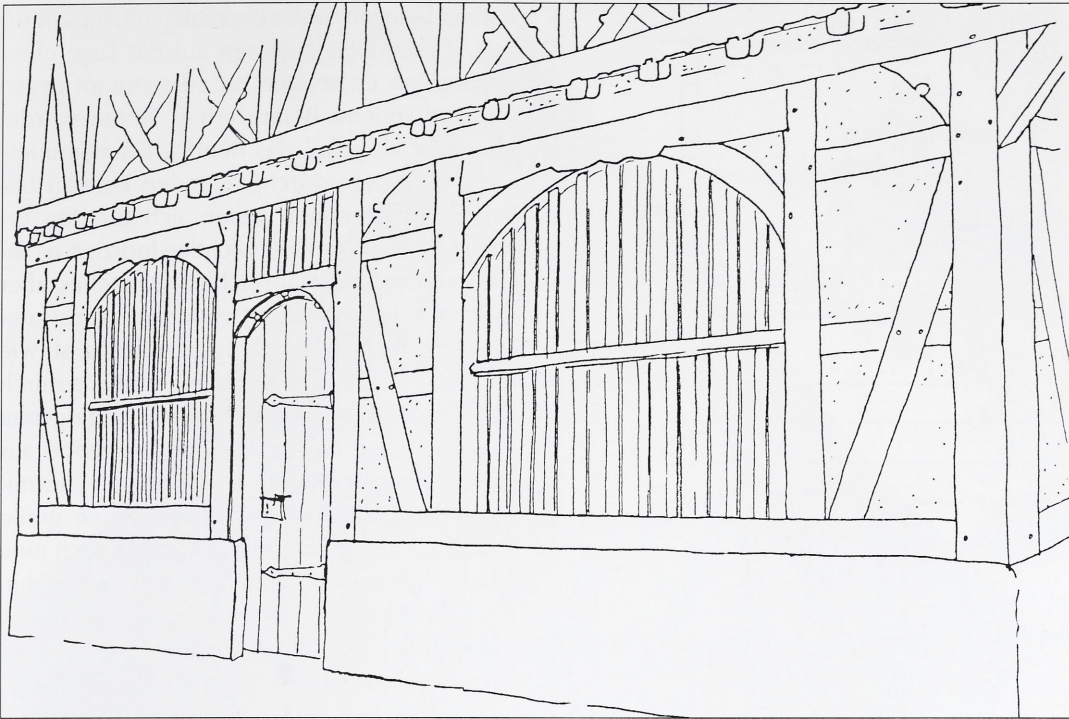
Abb. 10: Schriesheim, Rathaus. Zeichnerischer Rekonstruktionsversuch der Fachwerkwand zur Erbauungszeit.

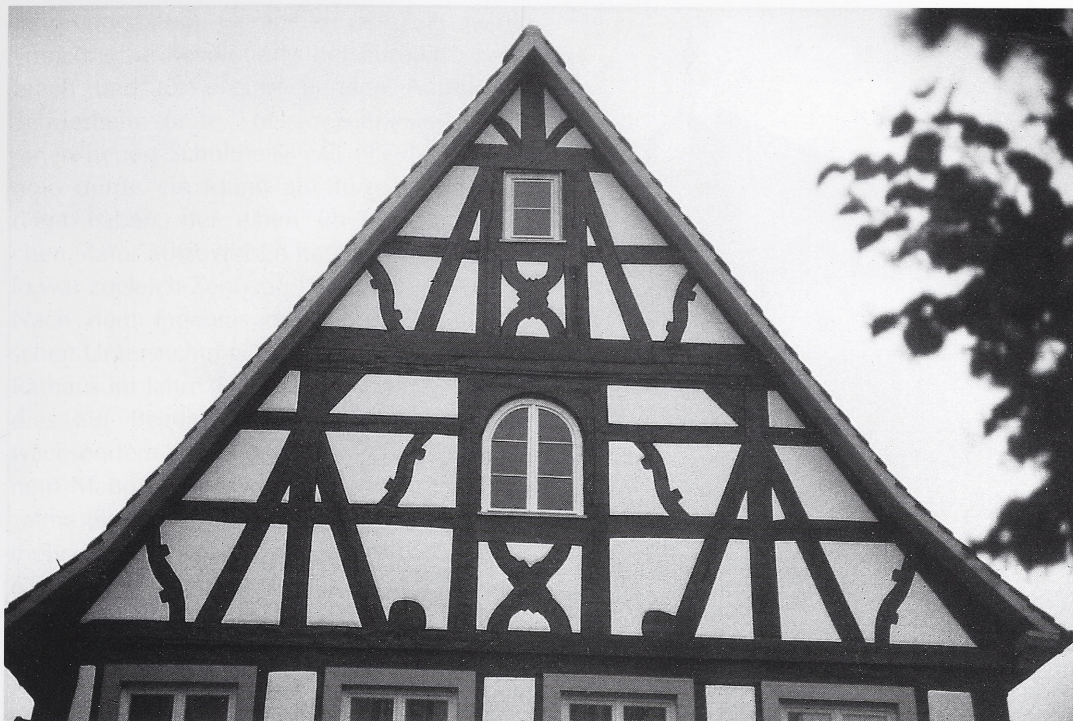
Abb. 14: Schriesheim, Rathaus. Der Fachwerkgiebel von Norden. Im Giebeldreieck ist noch ein verziertes Fachwerk mit „Mann“-Figur, Winkelhölzern und Dreiviertelstreben aus der Erbauungszeit 1682ff. vorhanden. In der ersten Dachgeschoßebene sind die Balkenköpfe der nachträglich eingezogenen Längsüberzüge zu erkennen.

Das Aussehen des Rathauses zur Erbauungszeit läßt sich nicht mit Sicherheit bis ins Detail rekonstruieren, denn mit der Auswechslung der Wände des Obergeschoßes (außer den Eckpfosten) gingen wichtige Hinweise verloren. Die Gestaltung des Erdgeschoßes ist trotzdem als Weiterführung der noch vorhandenen Wand in der Rosengasse nachvollziehbar, jedoch ohne Tür in der Heidelberger Straße (wegen der Innentreppe), mit der Hauptschließung von der Vorhalle aus. Auch das Giebeldreieck ist fast original erhalten, lediglich die zwei Fenster sind nachträglich nach oben vergrößert.

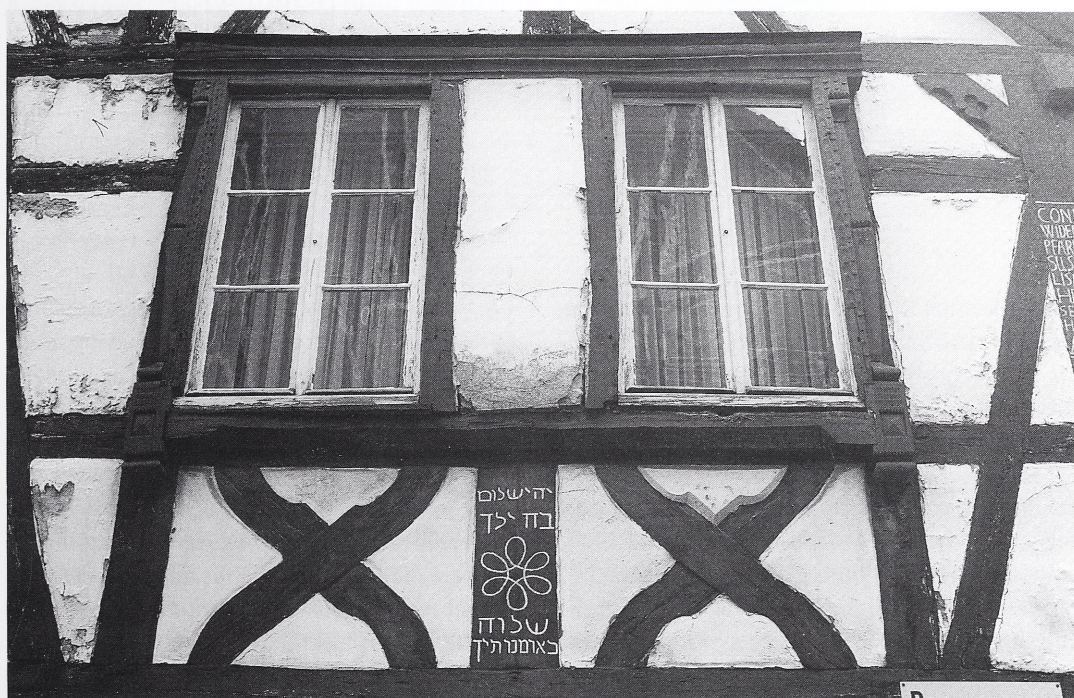
Abb. 15: Schriesheim, Rosengasse. Das Nachbargebäude des Rathauses kann als Vergleichsbeispiel für die Befensterung dienen. Hier ist noch ein ursprünglich verzierter Fenstererker aus dem Jahre 1662 vollständig erhalten. Das Fachwerk weist große Ähnlichkeit zum erbauungszeitlichen Fachwerk des Schriesheimer Rathauses auf.

Das Fachwerk des Obergeschoßes läßt sich zumindest vom Prinzip her rekonstruieren: Der Abbundrhythmus ist aus dem Dachtragwerk nachvollziehbar. Da in Schriesheim viele Bauten unmittelbar nach dem Brand 1674 wiederaufgebaut wurden, gibt es auch sichere Hinweise auf die vorherrschenden stilistischen Gefügemerkmale der Fachwerkkonstruktion zur damaligen Zeit, insbesondere zur Detailausbildung von Fenstererkern. Aus den Stilelementen des noch intakten Giebeldreiecks sowie der noch vorhandenen Nachbarbebauung (Abb. 15) läßt sich sehr wohl ein Bild entwerfen, das uns vermittelt, wie wir uns das

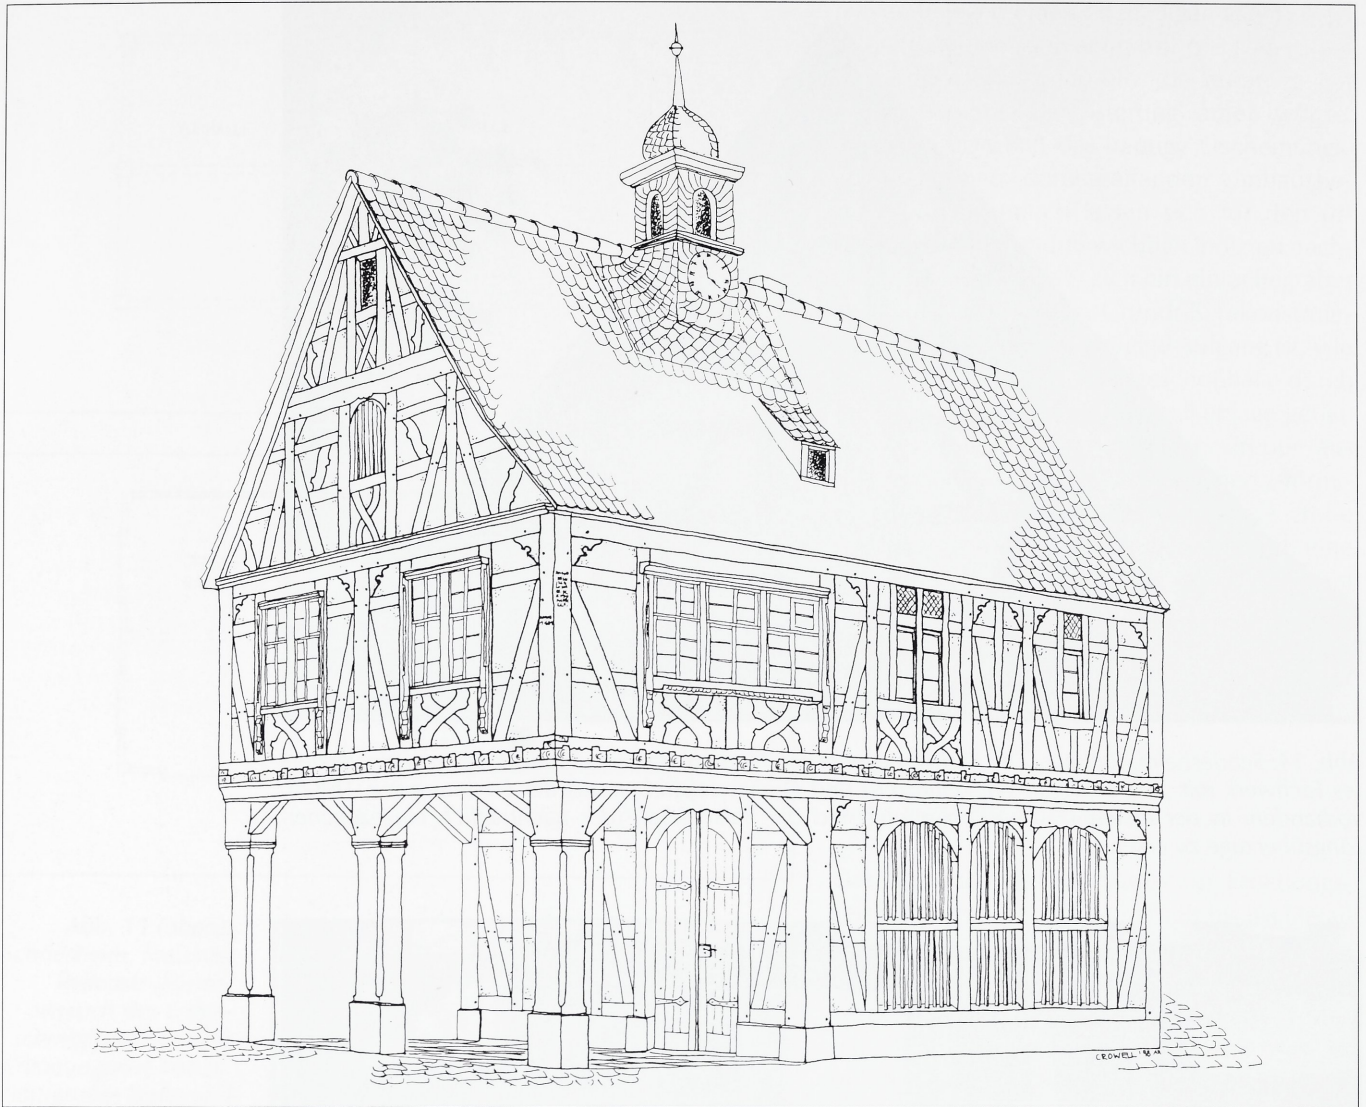
Abb. 16: Schriesheim, Rathaus. Der zeichnerische Rekonstruktionsversuch des Zustandes von 1682ff. zeigt das Rathaus als Fachwerkgebäude mit „Mann“-Figuren, Winkelhölzern und Dreiviertelstreben sowie mit Profilhölzern versehene Fenstererkern beim Großen Ratssaal im Obergeschoß. Auf der vorderen Traufseite dürften sich erdgeschossig entsprechend der Rückseite große, mit Staketen versehene Öffnungen befunden haben. Der Hauptzugang lag giebelseitig und war von der Vorhalle aus zu betreten.

nen seiner Aufgabenbestimmung entsprechenden repräsentativen Eindruck vermittelt haben (Abb. 16).

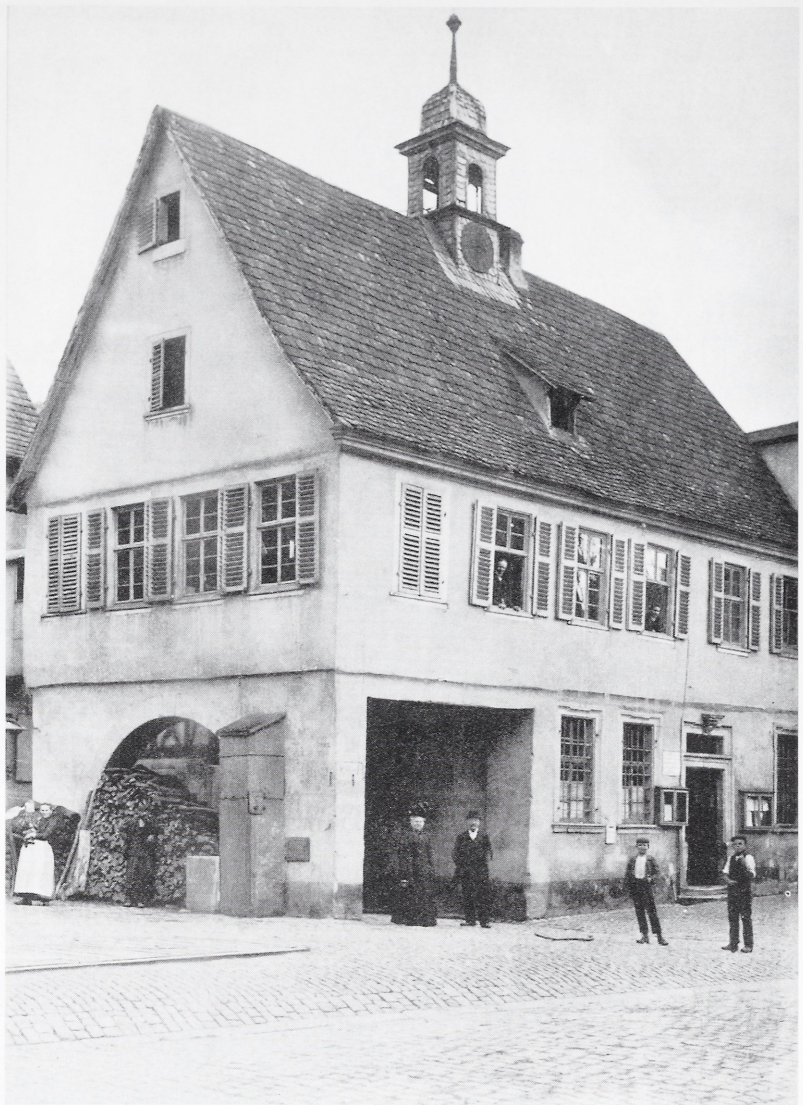
Abb. 17: Schriesheim, Rathaus um 1900. Bereits im Jahre 1791 erfolgte eine große Umbaumaßnahme, bei der die westliche Traufwand im Erdgeschoß durch eine Massivwand ersetzt wurde. Auch das Fachwerk erhielt einen flächigen Verputz und präsentierte sich somit als zeitgemäßer Barockbau, der vermutlich farbig gestaltet war.

Die Veränderungen beschränkten sich jedoch nicht nur auf das Innere, die äußere Verwandlung war hier ebenso dramatisch: Im Erdgeschoß wurde die Außenwand zur Heidelberger Straße hin durch eine massive Wand ersetzt. Die Belichtung der großen Halle erfolgte durch drei in barockem Stil gehaltene Fenster mit Sandsteingewänden. Durch die Änderung der Treppenanlage im Inneren war es nun möglich – und offensichtlich erwünscht – den Hauptzugang auf diese repräsentative Trauf-

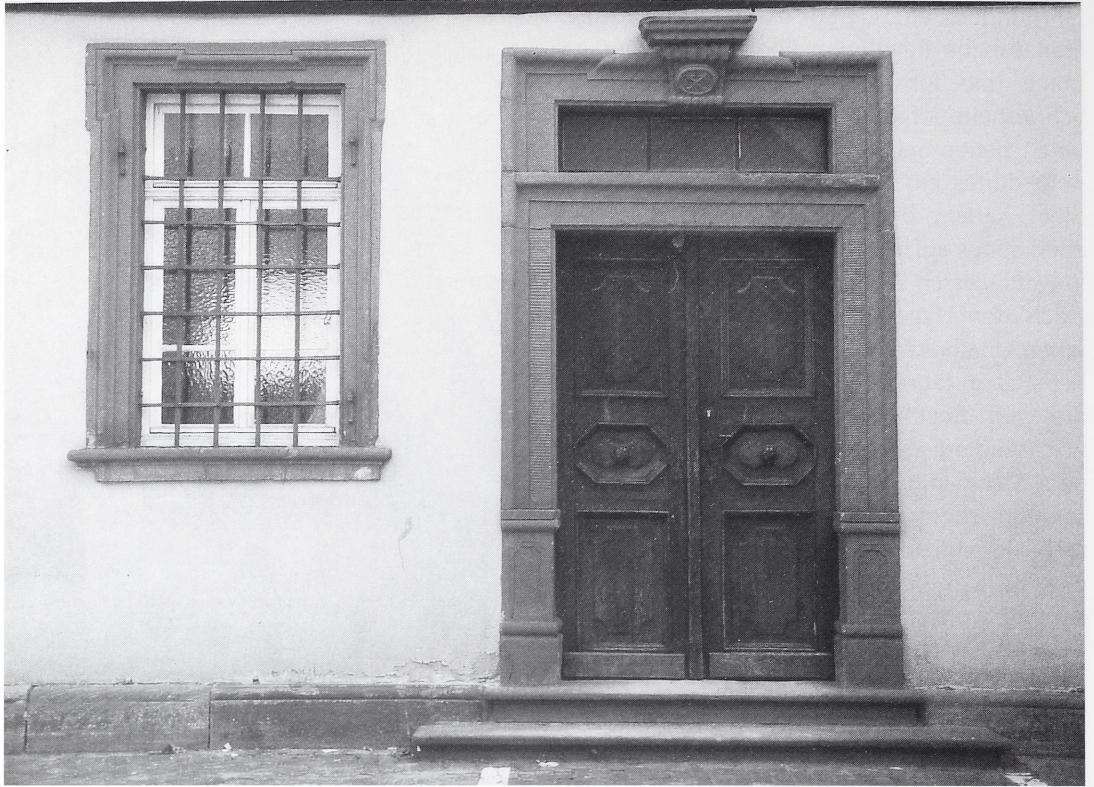
Abb. 18: Schriesheim, Rathaus. Sandsteinportal mit danebenliegendem Fenster auf der Westseite. Bei der Umbaumaßnahme 1791 wurde die ursprüngliche Fachwerkwand im Erdgeschoß durch eine Mauerwand ersetzt und der Hauptzugang von der Vorhalle hierher verlegt. Die Gewände sind der Barockzeit entsprechend stark profiliert und geohrt.

seite zu verlegen. Es wurde, ebenfalls mit Sandsteingewänden, eine profilierte Tür mit Oberlicht eingebaut. Sämtliche Fenster- und Türgewände sind gehort, über der Tür befindet sich im Sturz ein Wappenstein mit zwei sich überkreuzenden Pfeilen, das Wappen der Herren von Strahlenburg (Abb. 18 u. 19). Noch umfassender war der Eingriff im Obergeschoß: Die gesamten mit Zierat versehenen Sichtfachwerkaußenwände wurden, mit Ausnahme der Eckpfosten, herausgenommen und durch ein rein konstruktives Fachwerk mit regelmäßiger Fenstergliederung ersetzt; die früher ablesbare Raumbetonung entfiel dadurch. Anlaß für diese Maßnahme war, den gesamten Bau dem Zeitgeist entsprechend zu verputzen und die darunterliegende Holzkonstruktion zu verleugnen. Vom äußeren Erscheinungsbild her sollte, wie in der Barockzeit erwünscht, ein Massivbau vorgetäuscht werden (Abb. 17). Es ist jedoch zu vermuten, daß das Gebäude nicht wie auf der Fotoaufnahme um 1900 als trister farbloser Bau, sondern dem barocken Stil entsprechend farbig gestaltet war. Gut vorstellbar wäre eine farbige Umfassung der Fenster sowie eine Betonung durch aufgemalte Eckquader, Sockelsteine und Gesimse, etc.

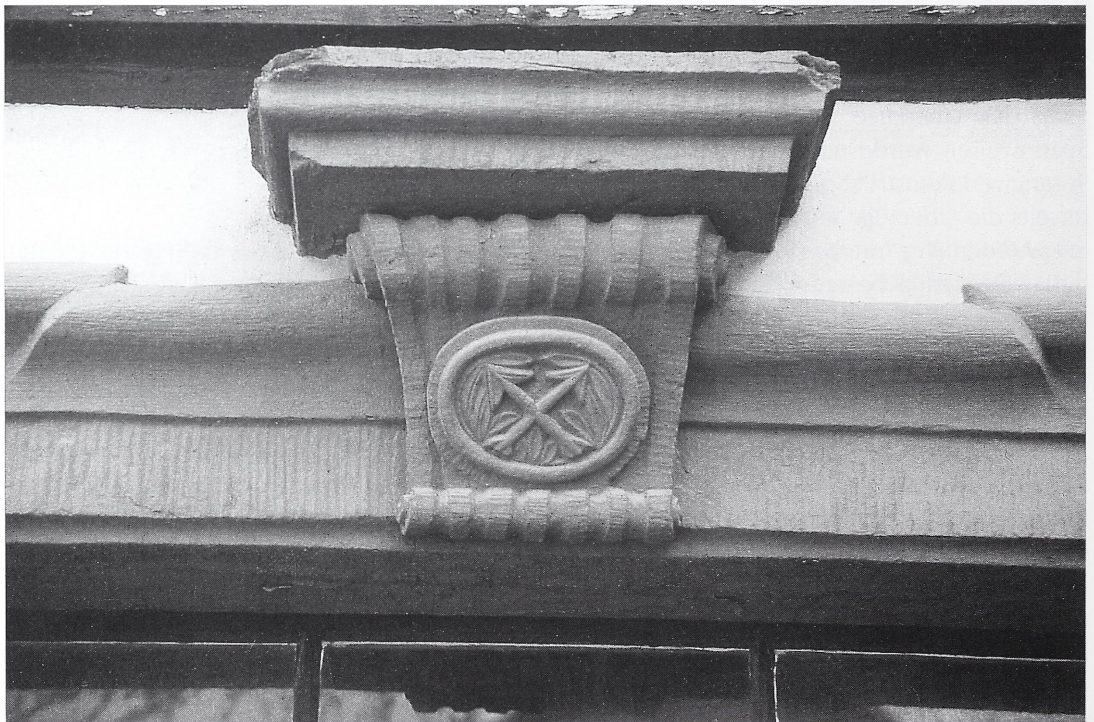
Abb. 19: Schriesheim, Rathaus. Detailaufnahme des Sandsteinportals auf der Westseite. Das im Sturz befindliche Wappen zeigt zwei sich kreuzende Pfeile, das Wappen der Herren von Strahlenburg, das später für das Schriesheimer Stadtwappen übernommen wurde.

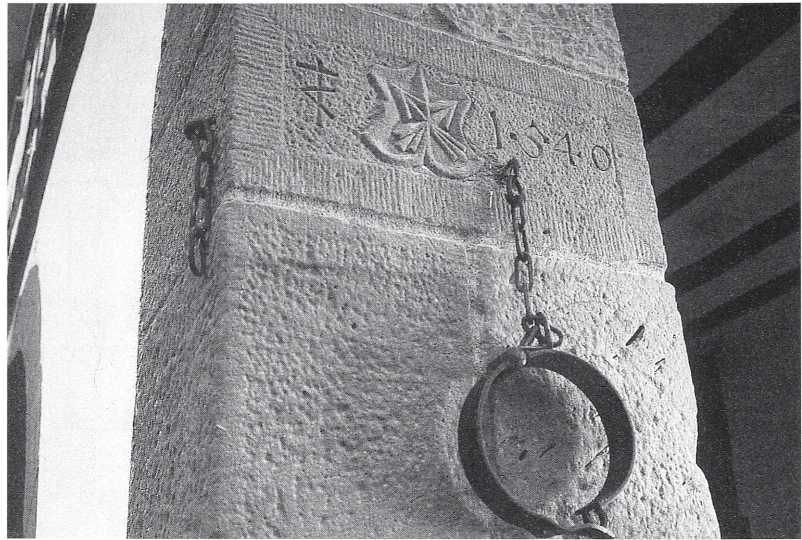
Abb. 20: Schriesheim, Rathaus. Detailaufnahme des Sandstein-Eckpfeilers in der Nordwestecke der Vorhalle mit einem Halseisen, das diesen Stein als Teil des historischen Prangers ausweist. Auch hier trägt der Werkstein das Wappen mit den zwei sich kreuzenden Pfeilen, dazu die inschriftliche Datierung 1540 sowie ein Steinmetzzeichen. Dieser Stein stammt vermutlich von einer anderen Stelle am bzw. nahe beim Rathaus und wurde hier beim Umbau im Jahre 1806 vermauert.

Zu welchem Zeitpunkt die hölzerne Vorhalle mit der bereits erwähnten Arkadensituation im Erdgeschoß zugunsten eines massiven Vorbaus mit Torbogen aufgegeben wurde, ist ungewiß. Die inschriftliche Datierung 1806 im nördlichen Rundbogen deutet darauf hin, daß es sich hier um eine spätere Maßnahme handelt, die aus statischen Gründen erfolgte. Der in der nordwestlichen Ecke dieser Massivwand eingemauerte Quaderstein mit der inschriftlichen Datierung 1540 sowie Wappen- und Steinmetzzeichen, in dem gleichzeitig das Prangerisen befestigt ist, stellt hier eine Besonderheit dar (Abb. 20). Aus welchem Grund befindet sich dieser Stein an dieser Stelle?

Nachweislich wurde die Vorhalle ursprünglich, statt des massiven Abschlusses, von hölzernen Stützen getragen. Der heute in der Nordwestecke vorhandene Pfeiler entstand also nachträglich, der datierte Wappenstein konnte sich zur Erbauungszeit unmöglich an dieser Stelle befunden haben. Obwohl von der Größe her passend, hebt er sich durch eine saubere Oberflächenbearbeitung mit scharriertem Zierrandschlag von den übrigen Quadersteinen ab. Es ist zu vermuten, daß er

von einer anderen Stelle des Gebäudes, eines Vorgängerbaus oder aus der näheren Umgebung stammt und hier wiederverwendet wurde. Auch die Befestigung des Halseisens dürfte in diesem Stein erst nachträglich erfolgt sein. Nach Brunn wurde im Jahre 1685 eine „Weibsperson ... an das Halseisen am Rathaus gestellt“,<sup>16</sup> so daß bereits zu diesem Zeitpunkt, als das Erdgeschoß noch in Fachwerkbauweise bestand, ein Pranger vorhanden gewesen sein muß. Möglicherweise wurde dieser dann später in den zweitverwendeten, inschriftlich datierten Stein übernommen. Die Jahreszahl 1540 könnte eventuell mit der im Jahre 1532 vom Reichstag zu Regensburg verabschiedeten Neuregelung des allgemeinen Strafgesetzes zusammenhängen, das zu einer einheitlichen Rechtsprechung im Reich führen sollte.<sup>17</sup> Vermutlich dürften hier einige Jahre vergangen sein, bis diese Gerichtsordnung auch in Schriesheim ihren baulichen Niederschlag fand.

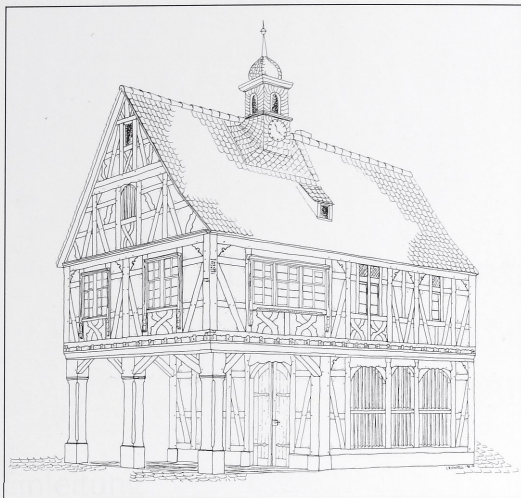
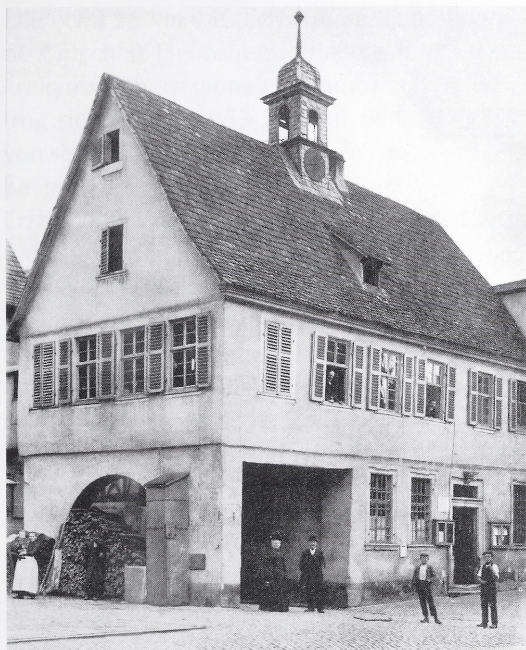
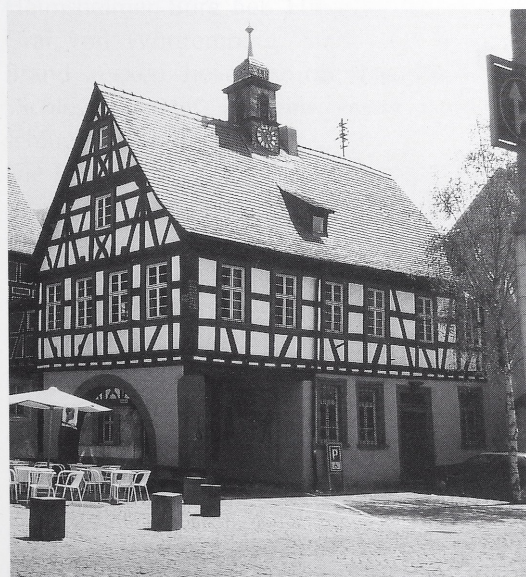
Abb. 22: Schriesheim, Rathaus. Das äußere Erscheinungsbild im Wandel der Zeiten, entsprechend dem jeweils herrschenden „Zeitgeist“. Oben Rekonstruktionsversuch 1682ff., Mitte Zustand um 1900, unten Zustand 1998.
