Das sogenannte Schleglerschloß

Ein spätmittelalterlicher Adelsitz in Heimsheim

Johannes Gromer und Anja Krämer

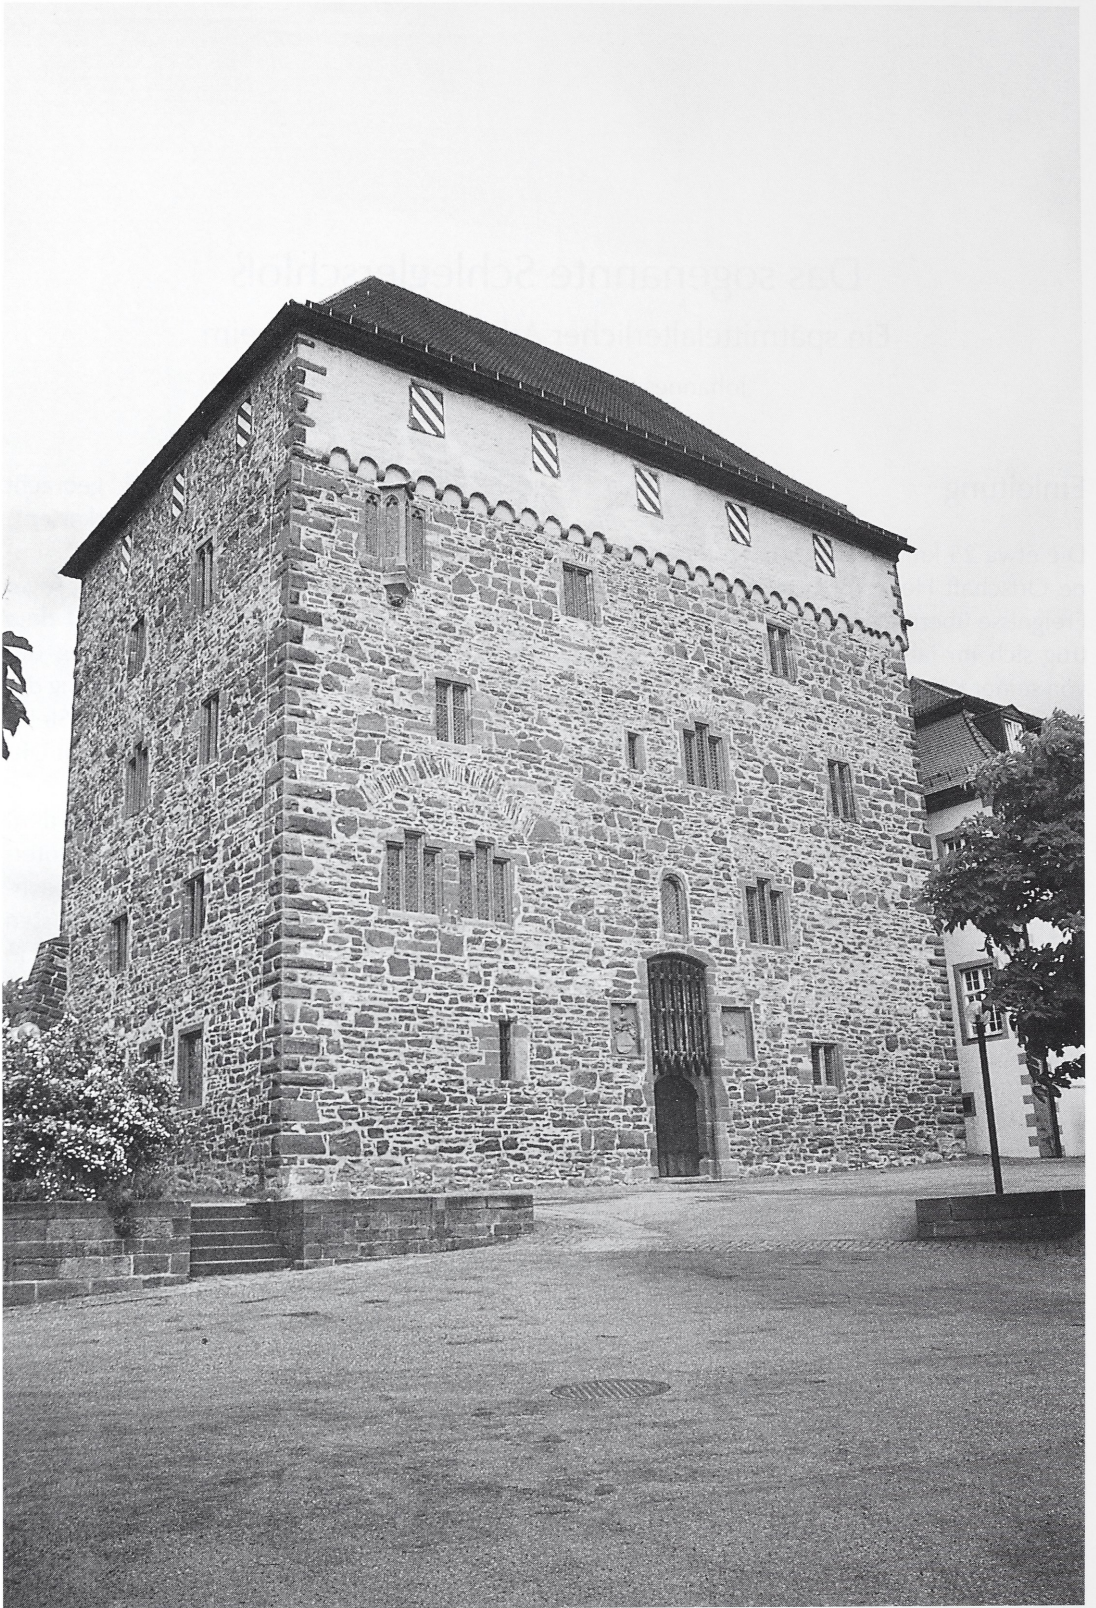
Abb. 1: Heimsheim, Steinhaus. Ansicht von Südosten.

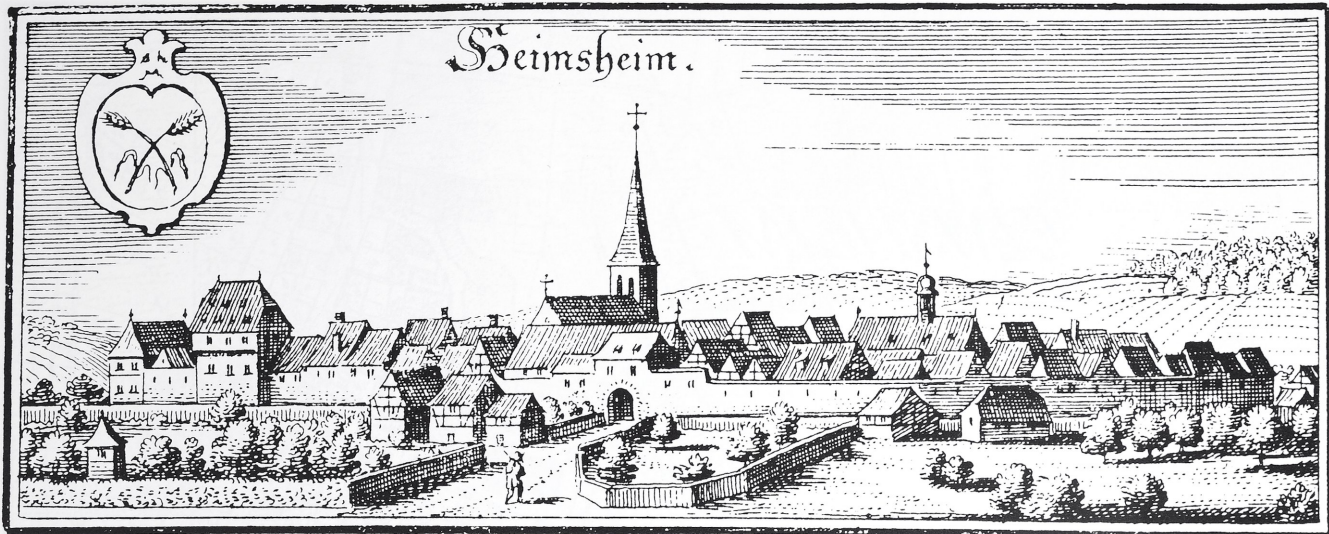
Abb. 2: Ansicht von Heimsheim, 1643 veröffentlicht von Matthäus Merian. Die Ansicht zeigt die Stadt von Westen noch vor den Zerstörungen des Stadtbrandes 1634. Am linken Bildrand ist der Schloßkomplex zu sehen. Das Steinhaus überragt alle übrigen Gebäude. Es schließt mit einem mächtigen Halbwalmdach über einem vorkragenden Obergeschoß ab und scheint vor die Stadtmauer vorzutreten. Vermutlich handelt es sich jedoch um einen Darstellungsfehler, verursacht durch einen vor der Stadtmauer sitzenden Strebepeiler.

Das Steinhaus wurde im Nordwesten Heimsheims an der höchsten Stelle der Ortschaft errichtet (Abb. 2 u. 3). Es liegt am westlichen Stadtmauerzug. Mit seinen fünf Vollgeschossen und den zwei Dachgeschossen erreicht es eine beachtliche Höhe von 19,5 Metern bis zur Traufe und von insgesamt 29 Metern bis zum First. Demgegenüber beträgt die Grundfläche nur etwa 14,5 auf 21,5 Meter. Diesen Proportionen verdankt es auch seine Benennung als „Schleglerturm“.

Über dem Erdgeschoß und drei Wohngeschossen folgte im fünften, obersten Geschoß ehemals ein umlaufender Wehrgang. Sein verputztes Mauerwerk krägt noch heute über einem Rundbogenfries an drei Gebäudeseiten etwa 20 Zentimeter vor. Daß Fries und Vorkragung ursprünglich auch an der Südseite vorhanden waren, ist anzunehmen: Zwar zeigen alle älteren Ansichten diese Seite des Steinhauses ohne Vorkragung (Abb. 2 u. 12), doch wurde hier das Mauerwerk 1577 und 1772

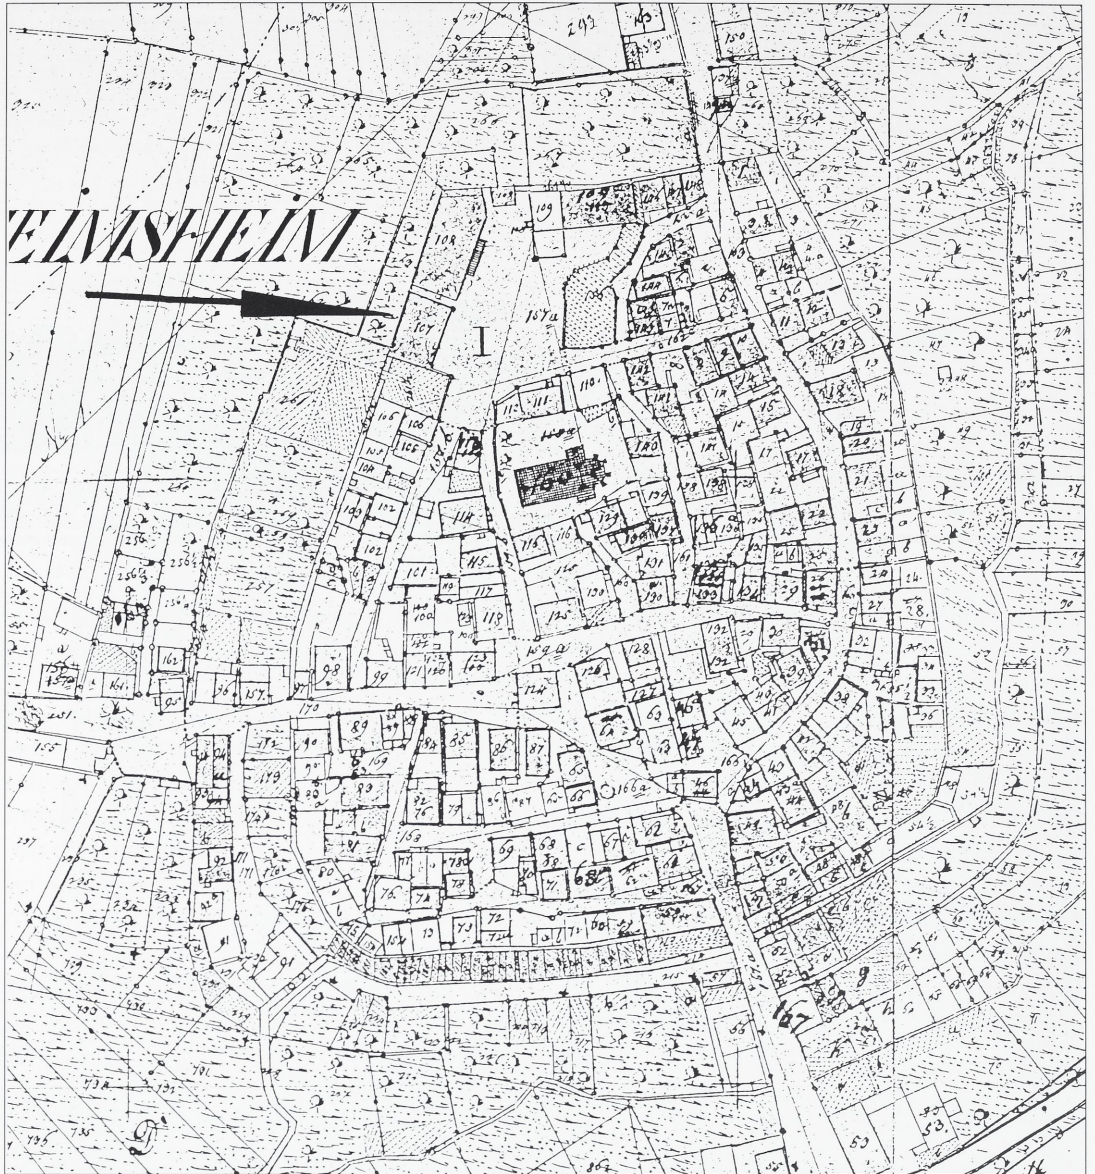
Abb. 3: Ausschnitt aus dem Katasterplan von Heimsheim aus dem Jahr 1831. Der Schloßkomplex liegt am nordwestlichen Stadtende Heimsheims und wurde ehemals von der rechtwinklig abknickenden Stadtmauer umgeben. Nördlich des Steinhauses (Pfeil) befindet sich das 1729/30 erbaute Neue Schloß.

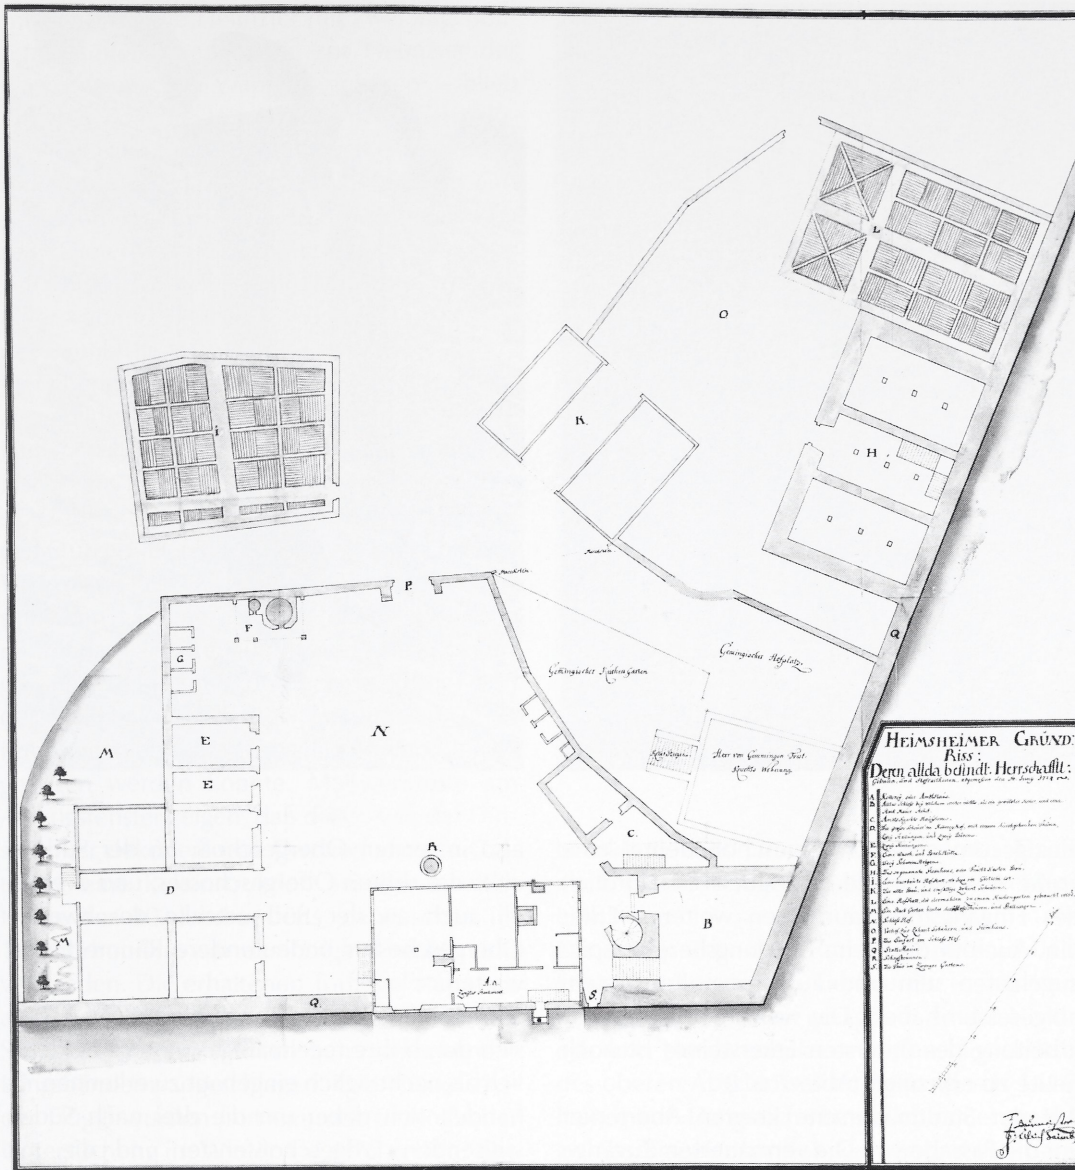
Abb. 4: Heimsheim, Grundriß der herrschaftlichen Gebäude vom 10. Juni 1724: „A. Kellerey, oder AmbtHaus. B. Alltes Schloss bey welchem weiter nichts, als ein gewölbter Keller und eine StockMauer steht. C. Ambs-Knechts Hausslein. D. Die grosse Scheuer im KellereyHof, mit einem durchgehenden Thunn, zwey Stallungen, und zwey Bären. E. Zwey Stallungen. F. Eine Wasch- und BackHütte. G. Drey SchweinSteigen. H. Das sogenannte Steinhaus, oder FruchtkastenBau. I. Eine unerbaute Hofstatt, wo iezo ein Gärtlein ist. K. Die alte Bau, und einfällige ZehentScheuren. L. Eine Hofstatt, die dermahlen zu einem Kuchengarten gebraucht. M. Ein Stuck Garten hinter der SchlossScheuren, und Stallungen. N. SchlossHof. O. Vorhof Zur Zehent Scheuren, und Steinhaus. P. Die Einfart im SchlossHof. Q. StattMauer. R. Schopfbrunnen. S. Die Thür im Zwinger Garten.“

Mauerzüge, die die ältere Burg und das Steinhaus als jeweils eigene Bezirke umgeben hatten (Abb. 4).

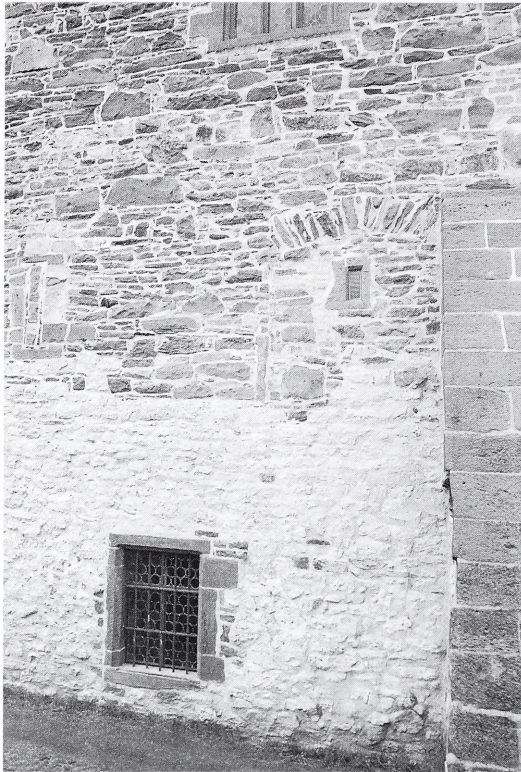
Abb. 5: Heimsheim, Steinhaus. Südliches Ende der Westfassade gegen den ehemaligen Stadtgraben: Deutlich erkennbar ist die horizontale Baufuge etwa auf Höhe der Erdgeschoßdecke: Auf dem hellen Kalksteinmauerwerk der älteren Stadtmauer sitzt das rote Sandsteinmauerwerk des Steinhauses auf. Darüber sind ein vermauerter Erker (rechts) und eine nachträglich geschlossene Fensteröffnung (links) aus der Erbauungszeit 1415 zu sehen.

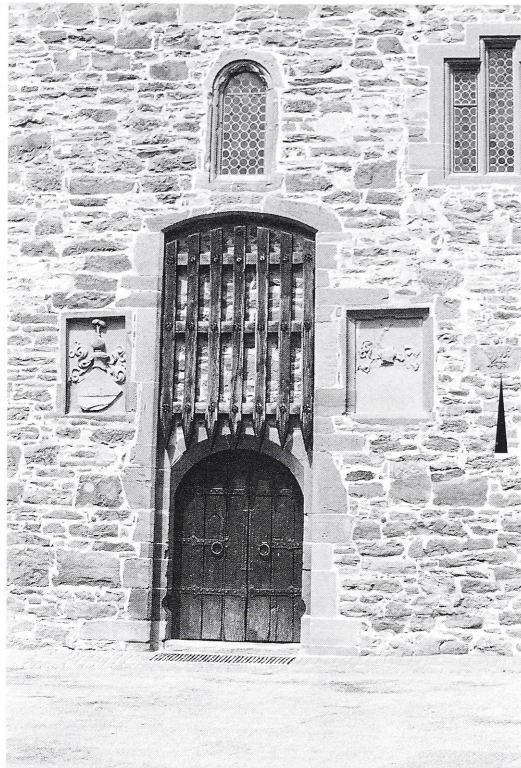
Abb. 7: Heimsheim, Steinhaus. Eingangsportal der Ostfassade mit Wappentafeln der Familien Selbach und Gemmingen von 1415. Das Fallgatter wurde im 20. Jahrhundert rekonstruiert. Die Türflügel stammen von 1574. Über dem Portal eine Rundbogenöffnung mit Maßwerkresten. Am rechten Bildrand der abgearbeitete Konsolstein eines ehemaligen Erkers (Pfeil).

einige. Im ersten Obergeschoß deutet eine große Ausbruchsstelle im Mauerwerk nördlich des Eingangstores auf einen weiteren Erker hin. Auch er dürfte im Brüstungsbereich spitz zugelaufen sein und auf einem Konsolstein aufgesessen haben. Die werksteinmäßige Bearbeitung des untersten Erkersteines ist noch heute zu erkennen (Abb. 7 u. 8).

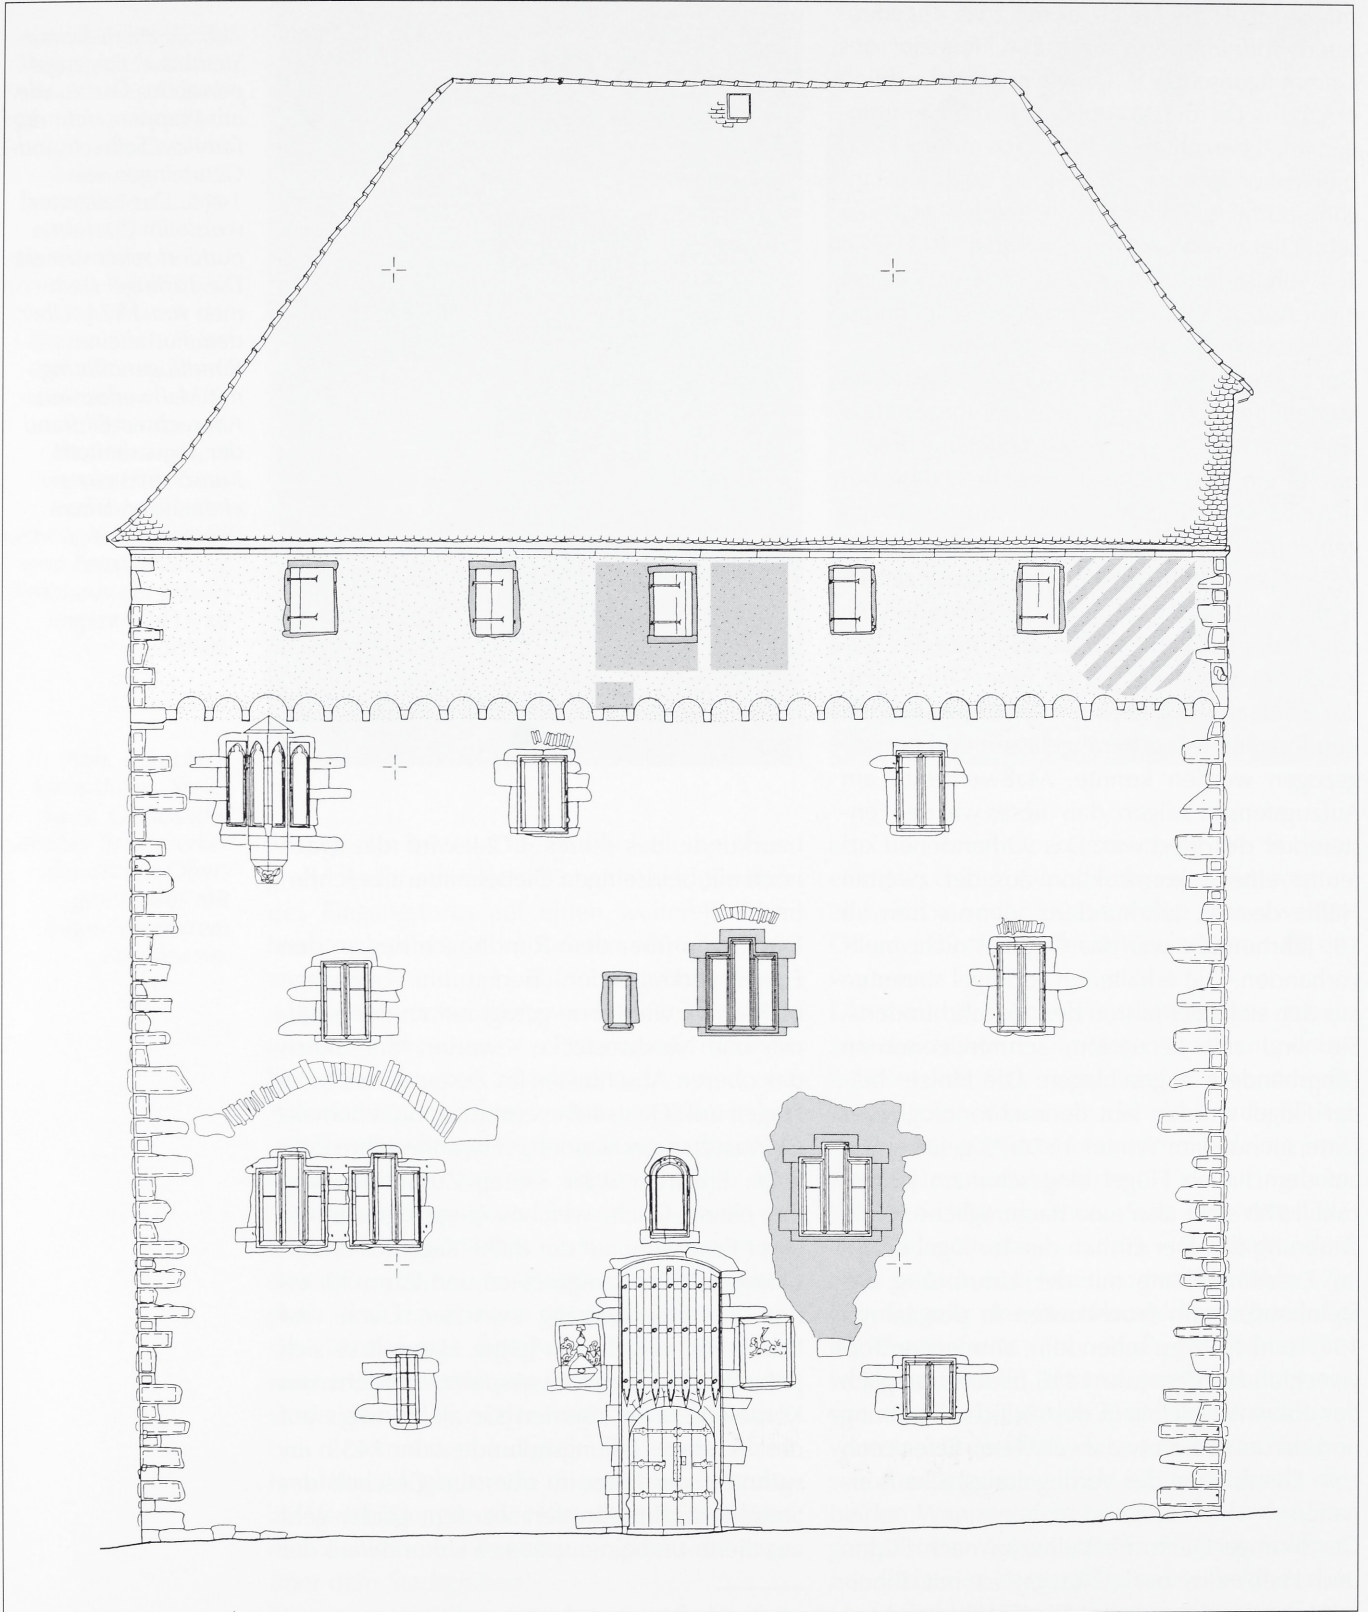
Abb. 8: Heimsheim, Steinhaus. Ostansicht. Die wesentlichen Veränderungen nach 1415 sind grau hinterlegt. Maßstab 1:150.

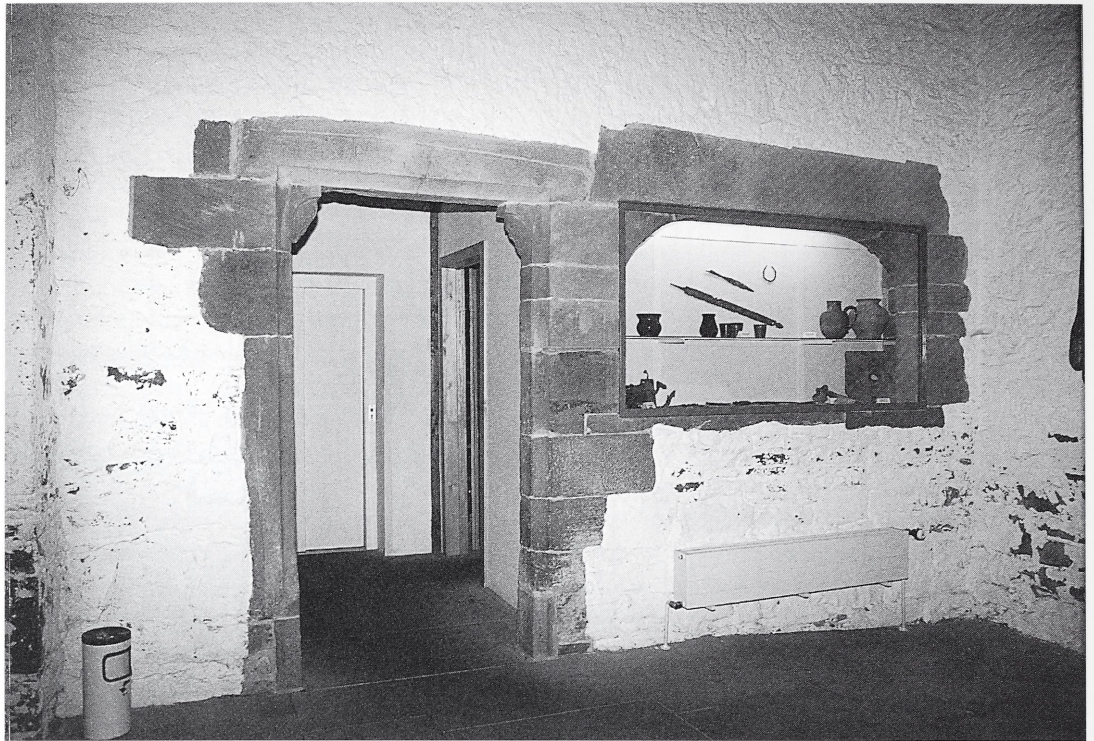
Abb. 15: Heimsheim, Steinhaus. Tür und stichbogiges Fenster zwischen Flur und ehemaliger Küche im Erdgeschoß. An beiden Öffnungen sind verzierte Werksteinkonsolen vorhanden.

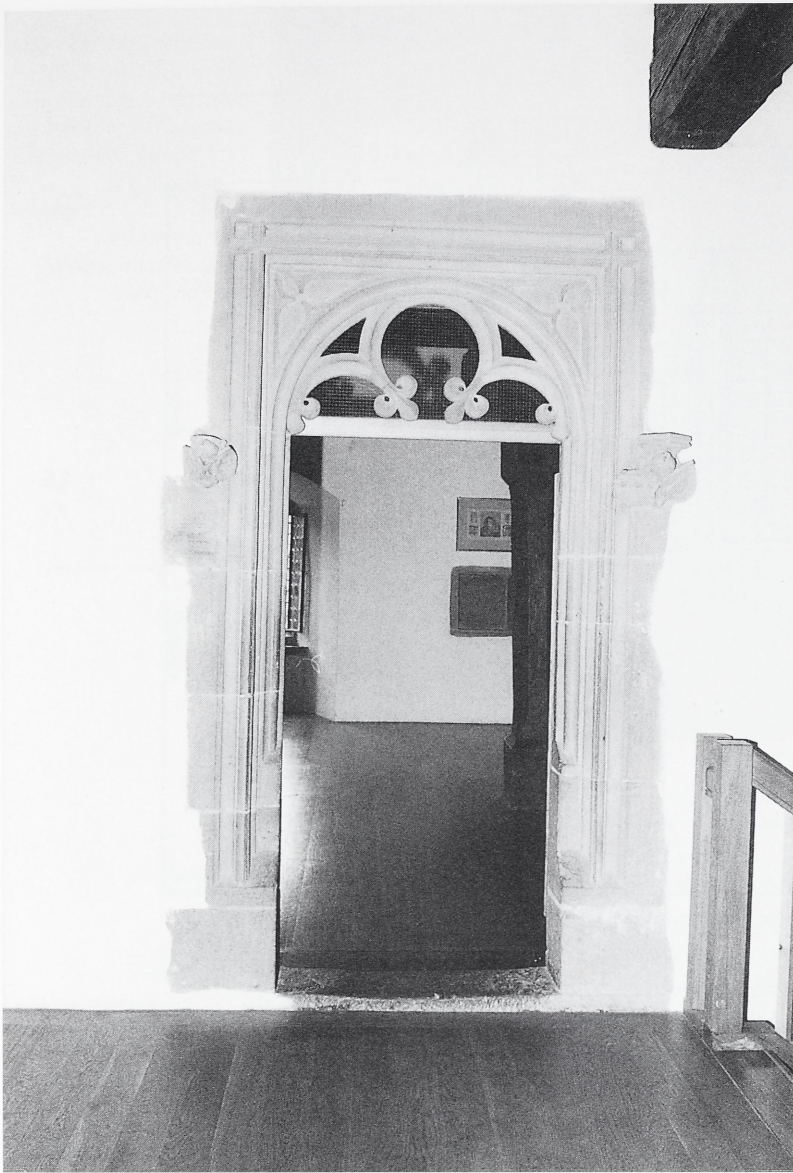
Abb. 18: Heimsheim, Steinhaus. Werksteingewände mit Maßwerkformen im ersten Obergeschoß zwischen Saal und südlicher Querzone.

Der Türdurchgang zwischen Saal und Stube ist durch ein reich profiliertes und mit Maßwerkformen verziertes Werksteingewände herausgehoben. Zum Saal hin bilden sich überkreuzende Stäbe einen rechteckigen Rahmen, in den ein Rundbogen mit lilienverziertem Dreipaß eingeschrieben ist (Abb. 12 u. 18). Die vollplastisch in den Türdurchgang ragenden Lilien waren im Laufe der Zeit abgebrochen. Erst bei der jüngsten Renovierung wurden sie wieder ergänzt. In den Zwickelfeldern zwischen Bogen und Rechteckrahmen finden sich Dreiblätter als Blendmaßwerk. Seitlich springen Tierköpfe vor, die in ihren Mäulern die beschriebenen Allianzwappen halten. Sie werden von polygonal gebrochenen Kelchkapiteln durchdrungen (Abb. 23f). Dies alles sind deutlich gotische Formen.

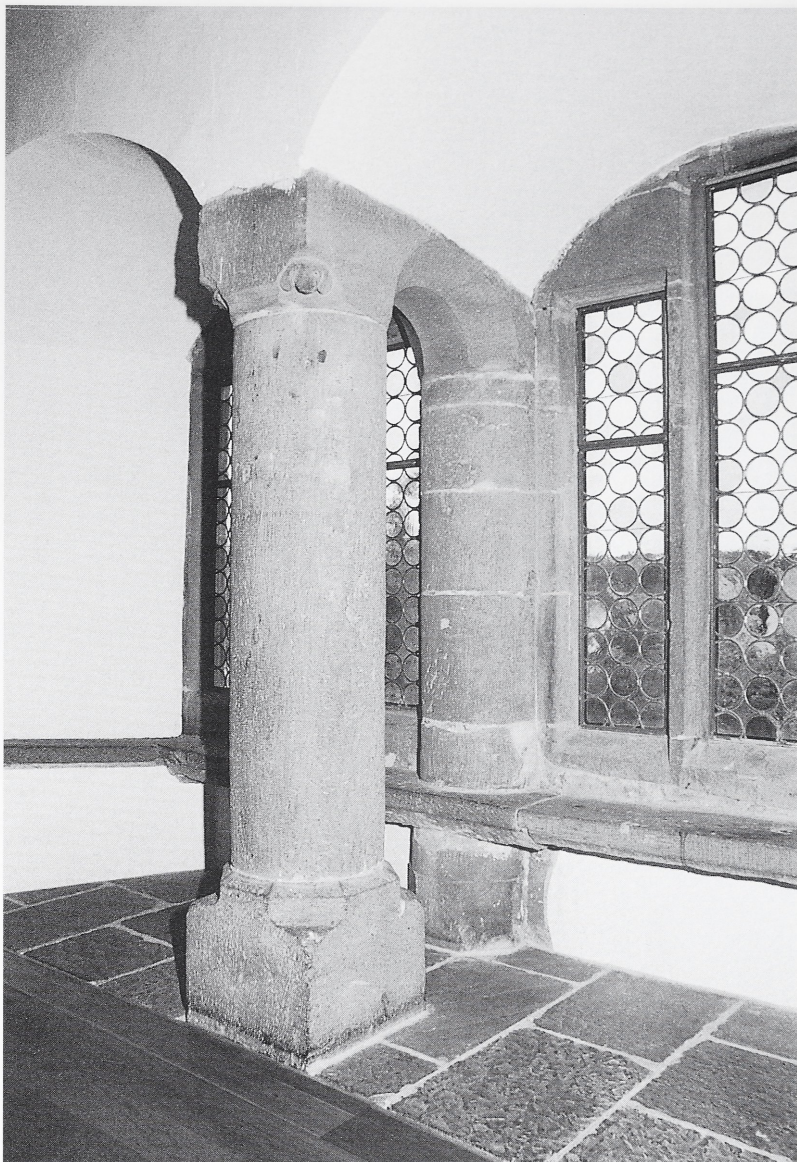
Abb. 19: Heimsheim, Steinhaus. Freisäule der Doppelfensteröffnung im ersten Obergeschoß. Ein kleines Hundeköpfchen bildet die Eckzier des Kapitells.

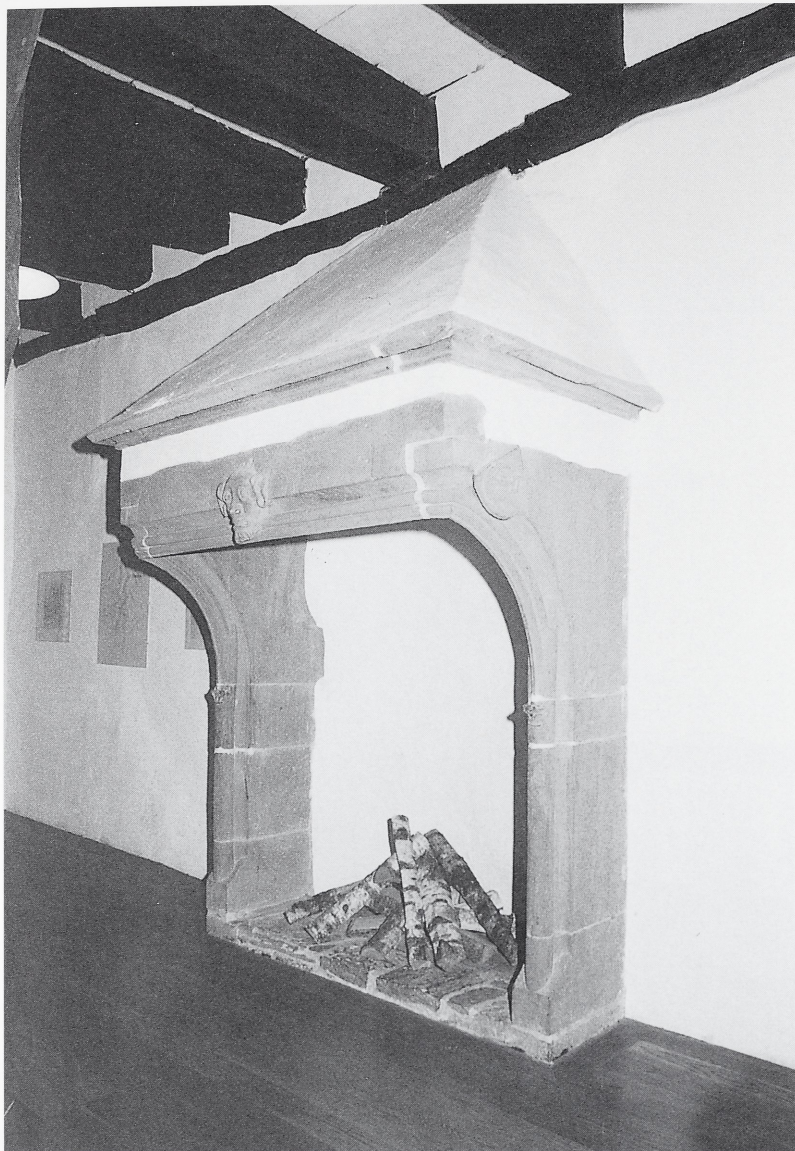
Abb. 20: Heimsheim, Steinhaus. Kamin von 1415 im Saal des ersten Obergeschosses.

Der Kamin an der Westwand des Saales stellt schließlich eine weitere bedeutende Steinmetzarbeit des ersten Obergeschosses dar (Abb. 20). Seine Wangen bestehen aus jeweils vier Werksteinen, die im senkrechten Bereich mit einer Rundvorlage zum Raum hin schließen. Ein zierlicher Besatz mit lebendig bewegten Krabben markiert den Kämpferpunkt (Abb. 23c). Darüber entwickelt sich aus der Rundvorlage eine Profilierung, die auch den ausschwingenden Kaminkopf umzieht. Wie das Türgewände ist also auch der Kamin der Formensprache der Gotik verpflichtet. Am Sturzstein sitzt mittig eine große Fratze (Abb. 23d); auf gleicher Höhe finden sich an den Wangen die Wappen der Familien Gemmingen und Frankenstein. Ein weiteres profiliertes Gesims besitzt der ansonsten gemauerte und verputzte Kaminhut.
