Fensterlaibungen aus Stuckmörtel im mittelalterlichen Rottweil

Stefan King und Regine Dendler*

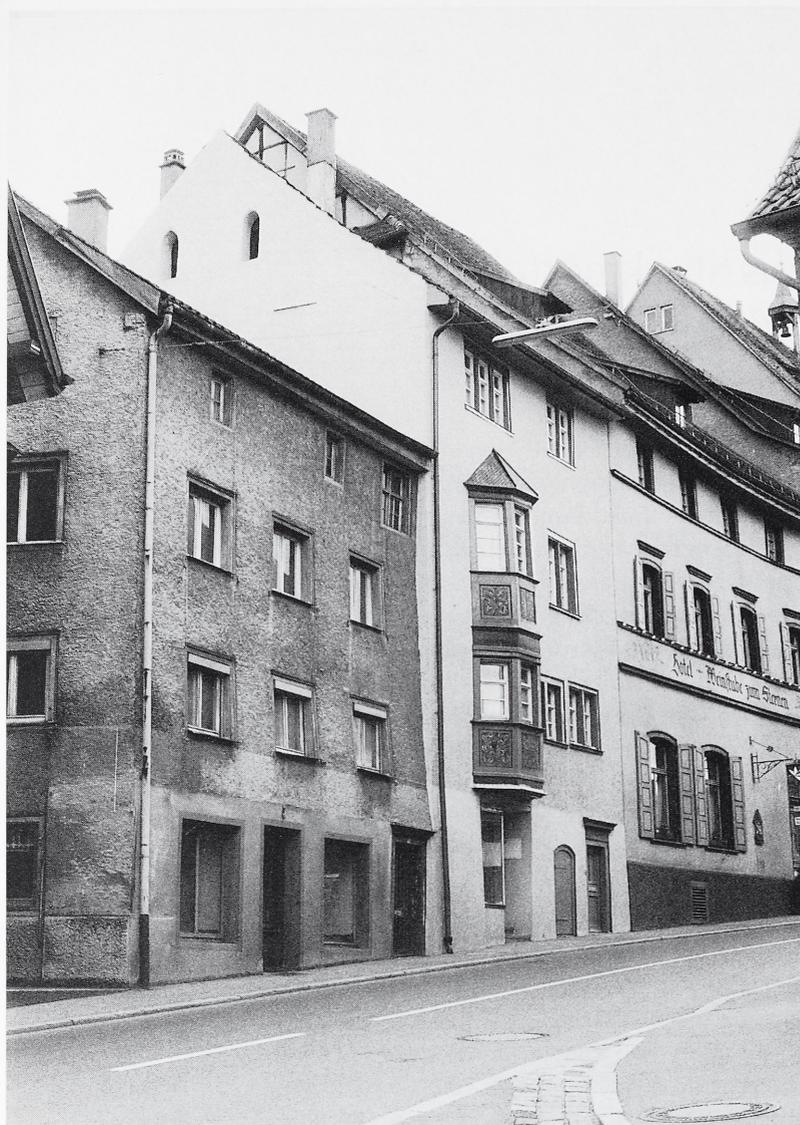
Abb. 1: Rottweil, Hauptstraße 62. Ansicht des Gebäudes von Nordosten. Im Giebeldreieck erkennbar zwei spitzbogige Fensteröffnungen mit Stuckmörtellaibungen.

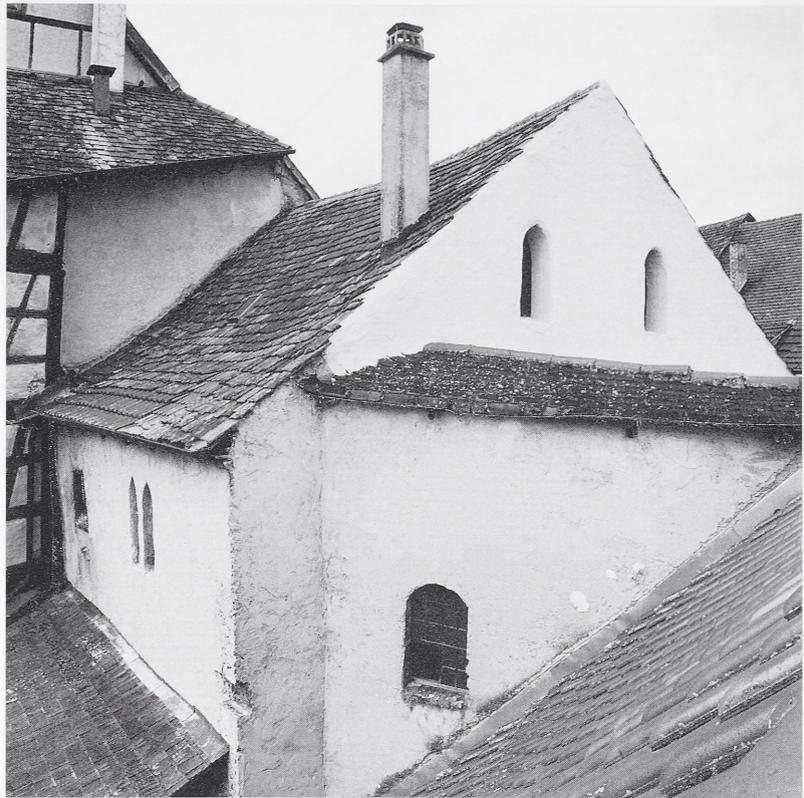
Abb. 2 (oben): Rottweil, Hauptstraße 62. Aufnahme von Südosten. Im Giebeldreieck die beiden Fensteröffnungen aus Abb. 1, an der Rücktraufe ein Zwillingsfenster mit ebenfalls spitzbogigen Öffnungen.

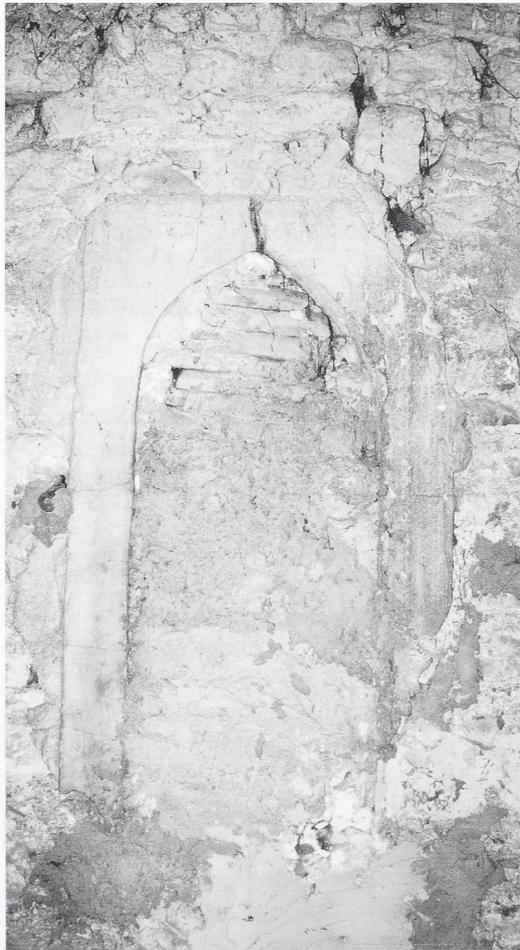
Abb. 3 (links): Rottweil, Hauptstraße 62. Weitgehend vollständig erhaltene, vermauerte Fensteröffnung mit Fasche in der östlichen Giebelwand, sichtbar vom Dachraum des östlich anschließenden Nachbargebäudes.

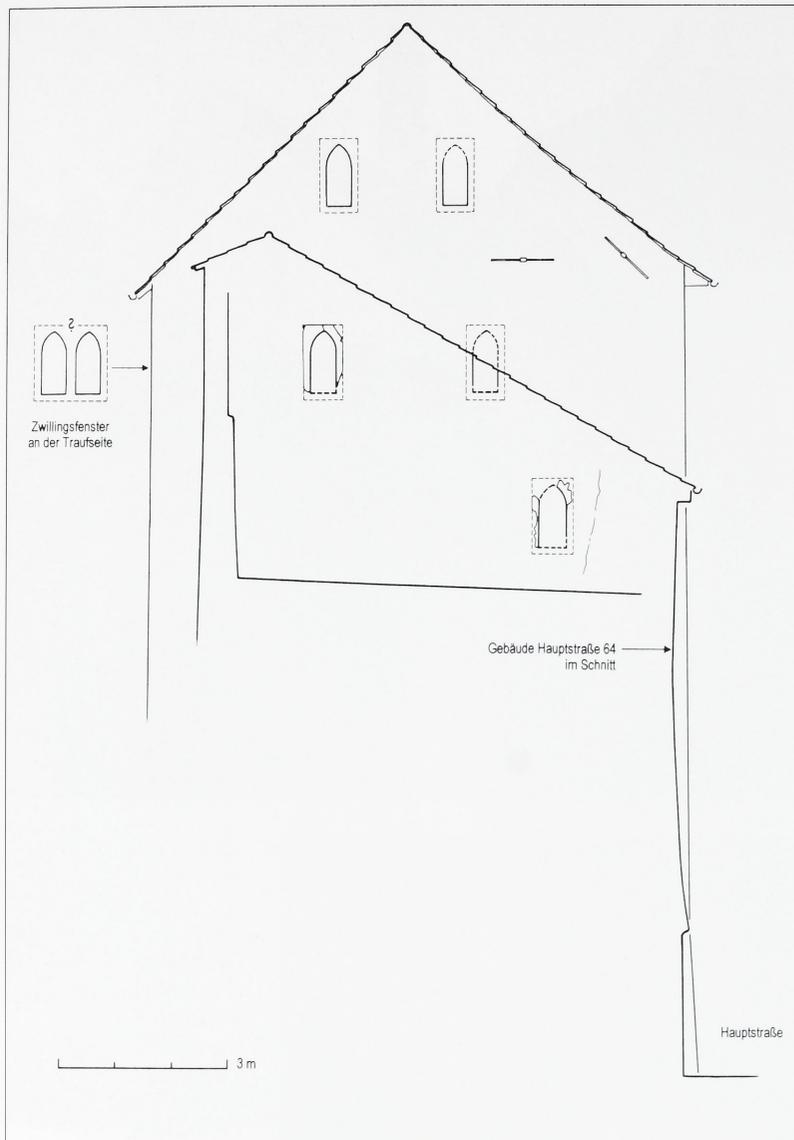
Abb. 4: Rottweil, Hauptstraße 62. Ansicht der östlichen Giebelseite mit den im Dachraum des Nachbarhauses verborgenen Fensteröffnungen. Die Fensterfaschen sind rekonstruierend eingestrichelt.

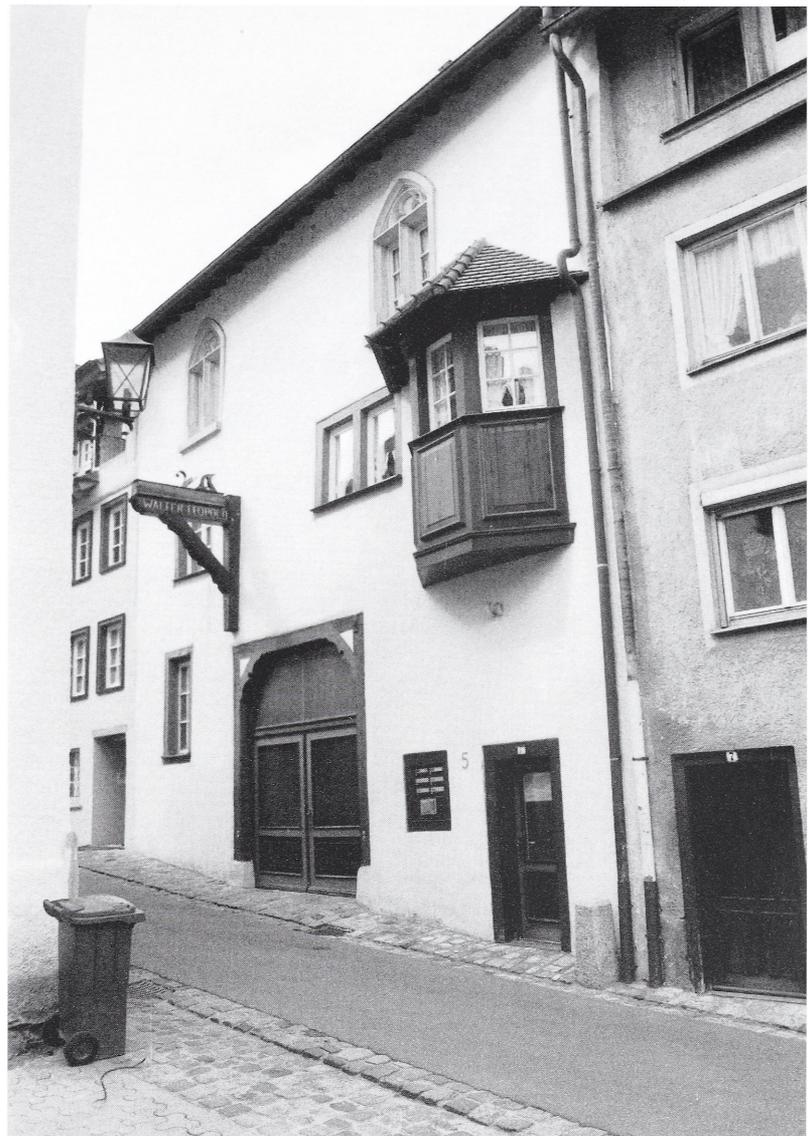
Abb. 5: Rottweil, Präsensgasse 5. Ansicht des Gebäudes von Südosten. Im zweiten Obergeschoß sitzen zwei Doppelfenster mit aufgesetzten Blendbögen. Die bei Sanierungsarbeiten aufgefundenen Reste der Blendbögen aus Stuckmörtel wurden in Sandstein ersetzt und die zugehörigen Fensteröffnungen ergänzt.

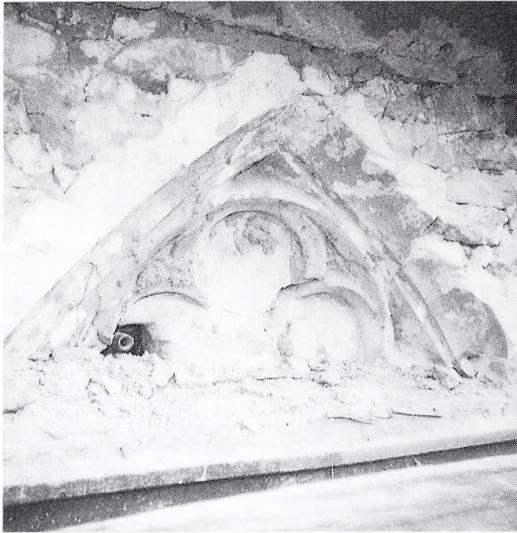
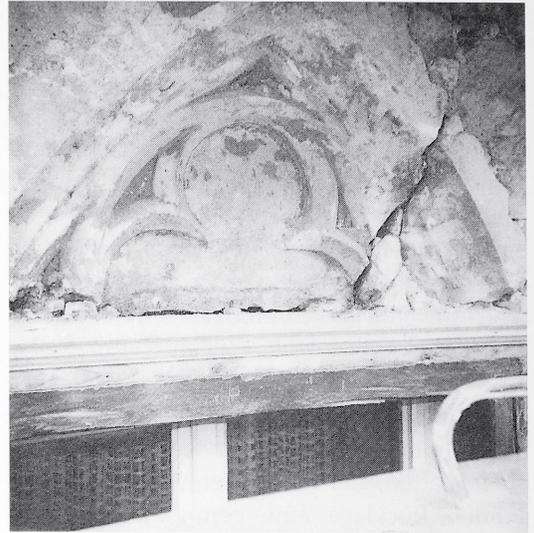
Abb. 6: Rottweil, Präsenzgasse 5. Die beiden Blendbögen aus Stuckmörtel im vorgefundenen Zustand. Die dunkler erscheinenden Stellen sind die Reste einer Blaufassung. Anstatt der zugehörigen ursprünglichen Fensterlaibungen wurden hölzerne Blockrahmen eingesetzt.

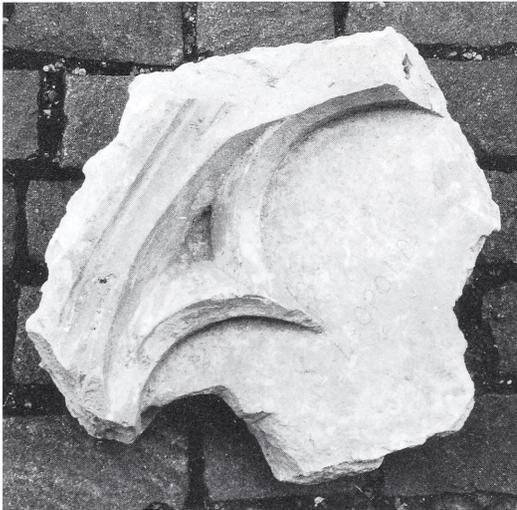
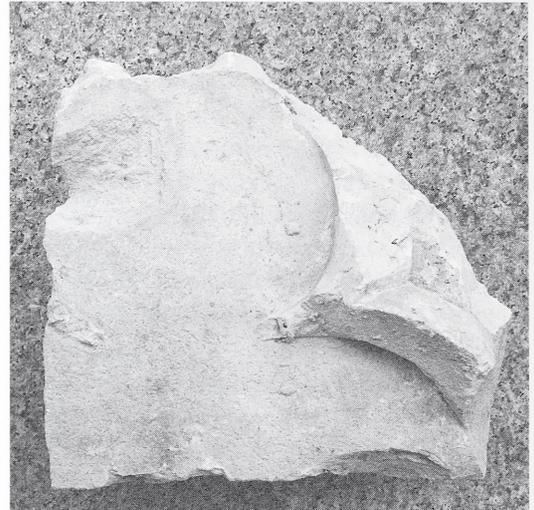
Abb. 7: Rottweil, Präsenzgasse 5. Die erhaltenen Bruchstücke der Blendbögen aus Stuckmörtel.

nicht unwahrscheinlich, denkbar sowohl als nachträglicher Einbau als auch als schlechte Absprache zwischen den einzelnen Handwerkern beim Bau. Eines der Bruchstücke zeigt entlang der Unterkante den Abdruck eines Holzes, vermutlich des Sturzes der Öffnung selbst, der nach außen hin von einer Stuckmörtelschicht verdeckt war. Eine ultramarinblaue Tünche als letzte von mindestens drei nachweisbaren Farbschichten ist in Resten auf den Bruchstücken noch zu finden.

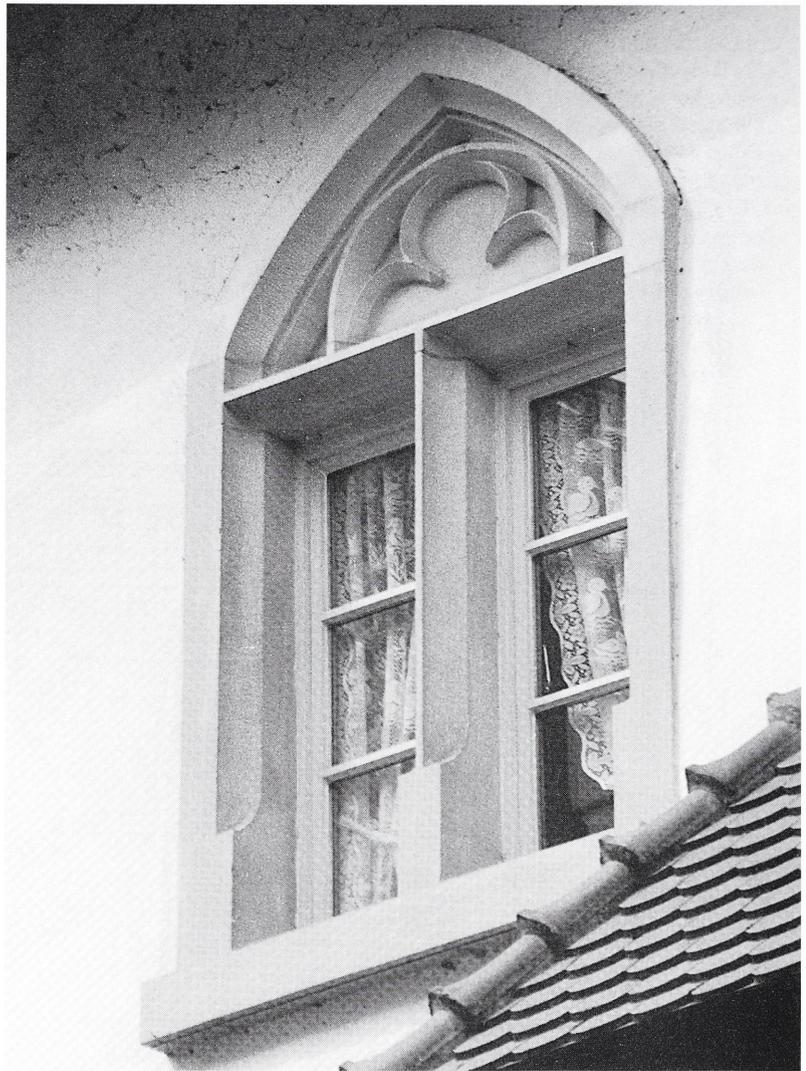
Abb. 8: Rottweil, Präsenzgasse 5. Rekonstruktion eines Blendbogens in Sandstein mit ergänztem Doppelfenster.

Durch die jüngste Rekonstruktion der Blendbögen und Fensteröffnungen in einem anderen als dem ursprünglichen Material ging diesen viel von ihrem Beispielcharakter verloren. Aus Stein gefertigt, wurden sie natürlich auch steinmetzmäßig hergestellt, d. h. die Unregelmäßigkeiten, die bei der Herstellung aus Stuckmörtel zwangsläufig entstanden waren, sind bereinigt. Auch das ursprüngliche Verhältnis zur Wandfläche ging verloren, denn während der Stuckmörtel ohne Rahmung direkt mit der Hohlkehle an der in eine leichte

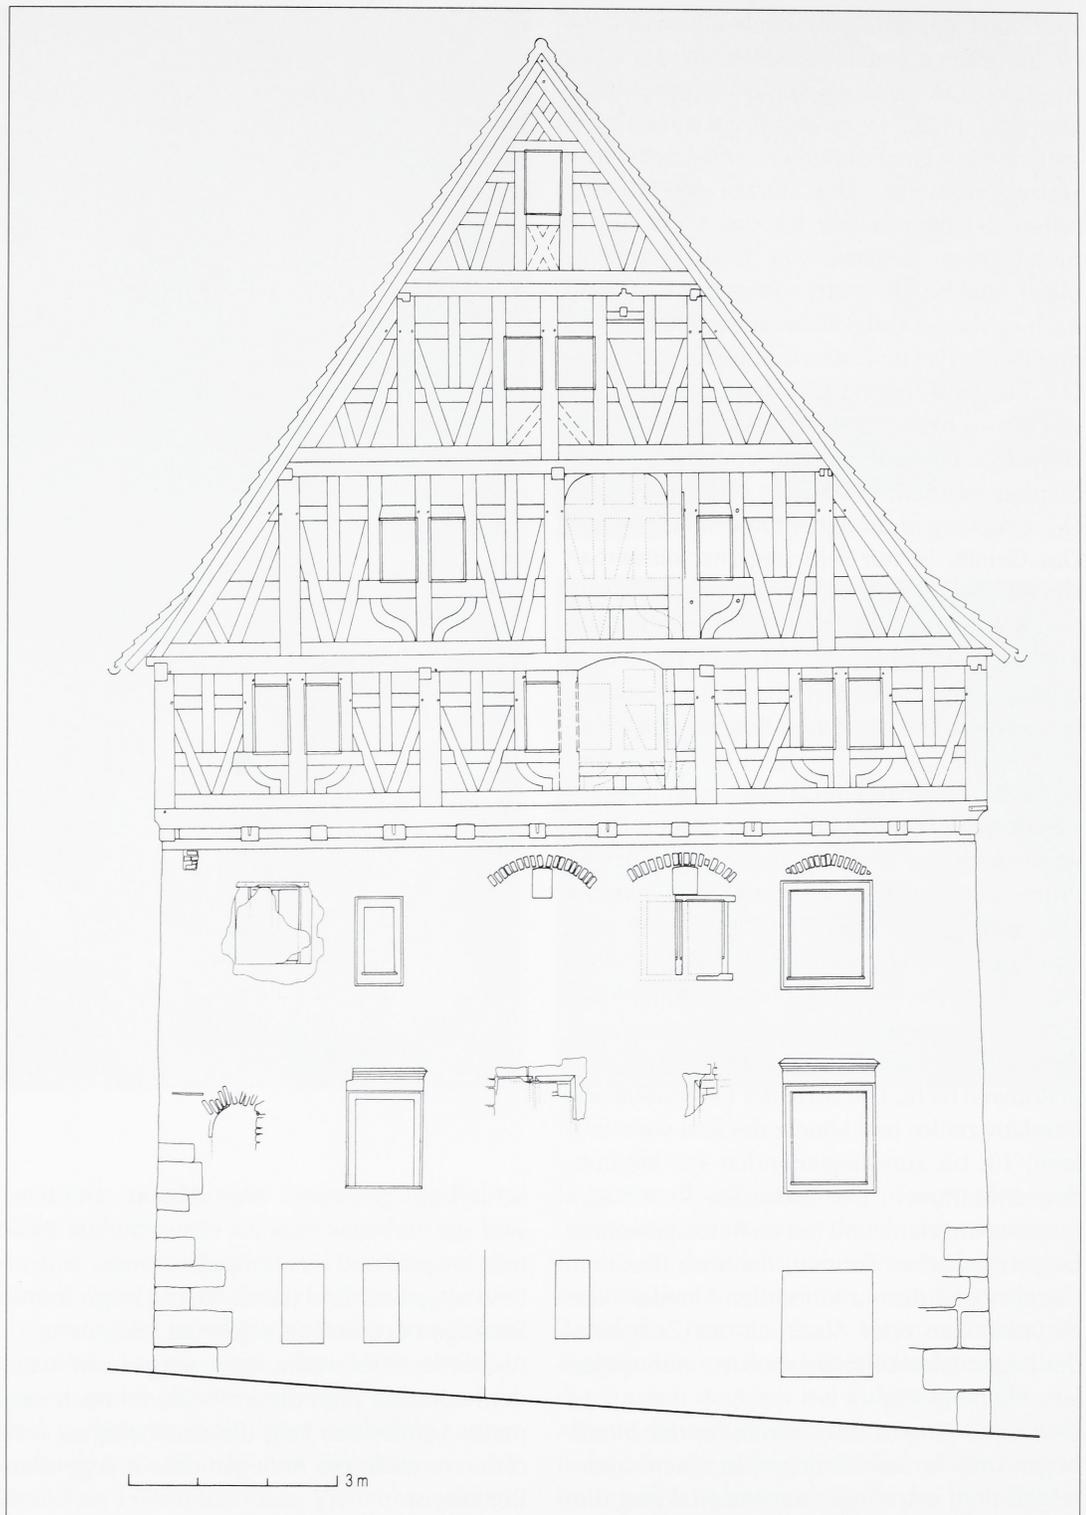
Abb. 9: Rottweil,
Suppengasse 2.
Ansicht der südlichen
Giebelwand mit heute
vermauerten ehema-
ligen Fensteröffnun-
gen. Der Fachwerk-
giebel wurde um 1713
dem älteren Dach-
stuhl von 1490 neu
vorgeblendet.

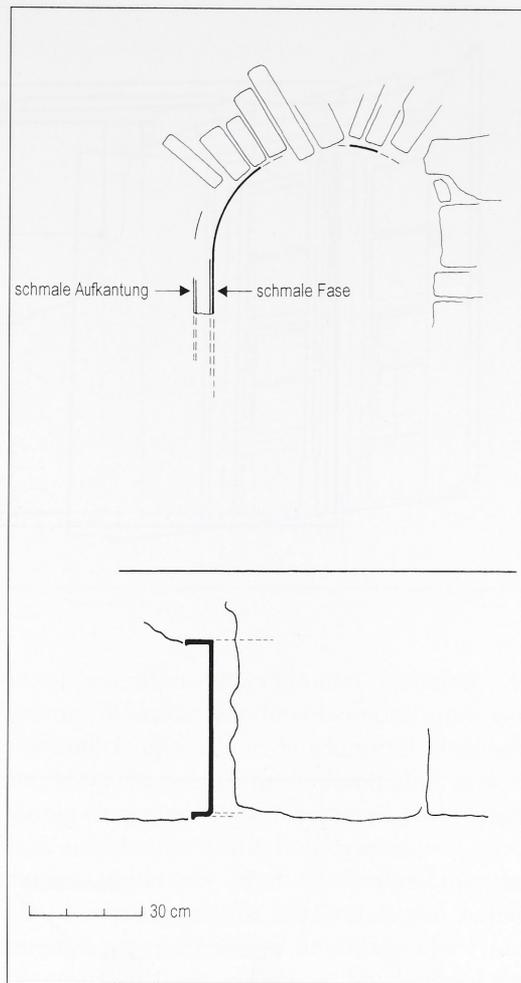
Abb. 10: Rottweil, Suppengasse 2. Reste einer Stuckmörtellaibung von einer ehemals rundbogigen Fensteröffnung, in der südlichen Giebelwand im ersten Obergeschoß links gelegen. Außenansicht und Grundriß.

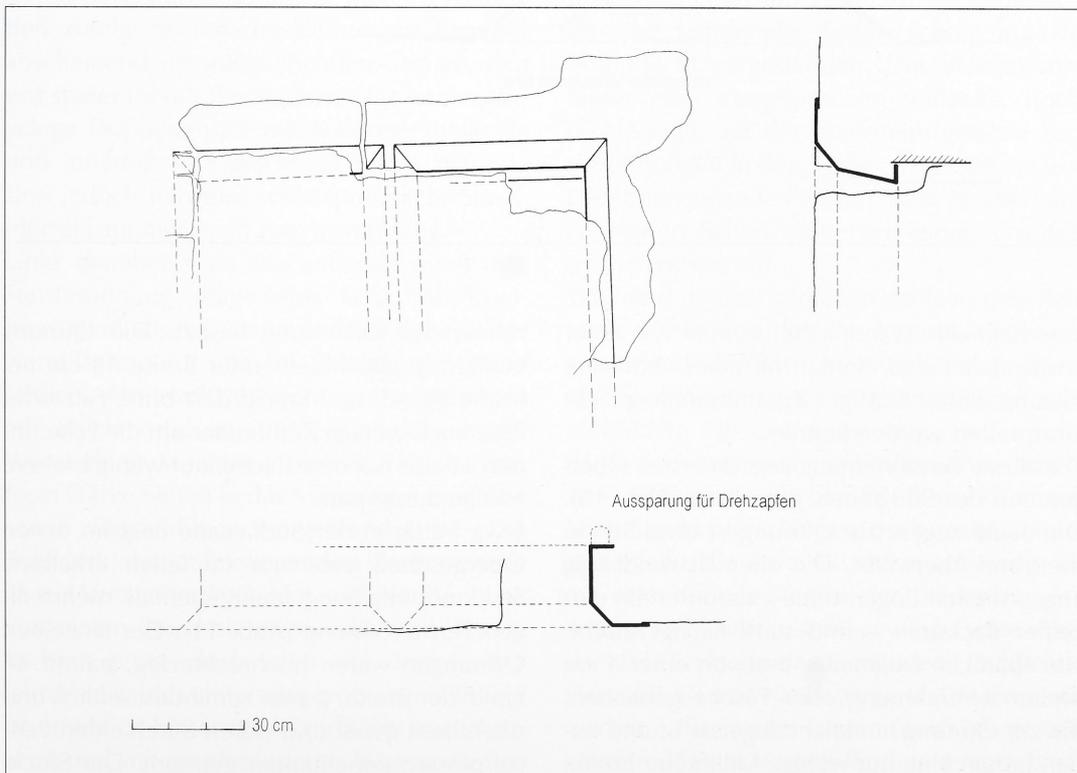
Abb. 11: Rottweil, Suppengasse 2. Reste einer Stuckmörtellaibung von einer ehemals mehrteiligen Fensteröffnung, in der südlichen Giebelwand im ersten Obergeschoß mittig gelegen. Außenansicht, Grundriß und Schnitt.

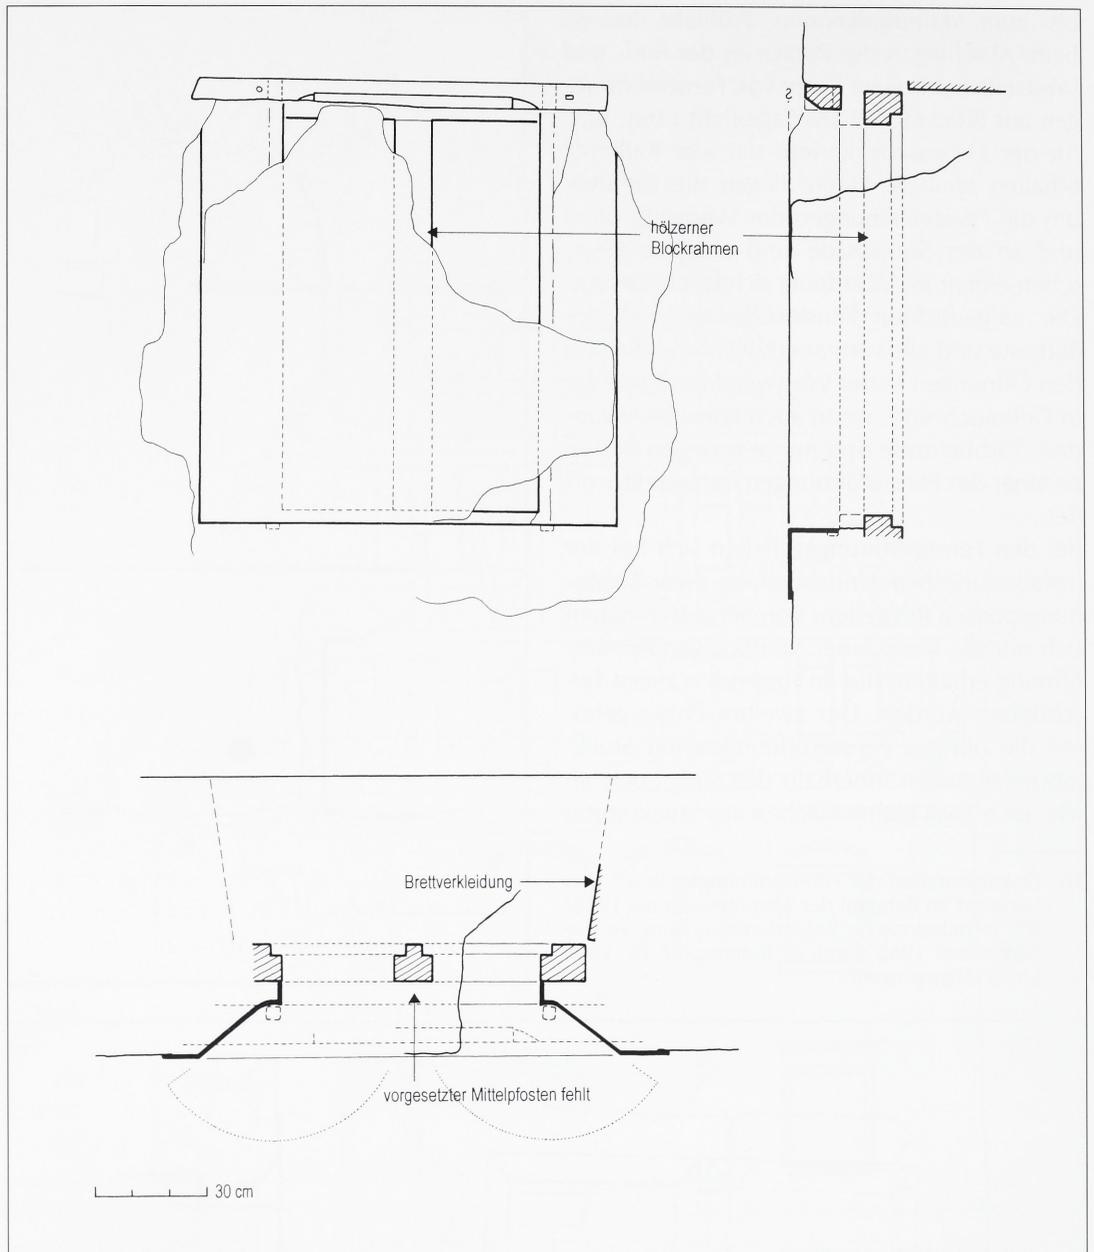
Abb. 12: Rottweil,
Suppengasse 2.
Stuckmörtellaibung
mit eingebautem
Blockrahmen mit
ursprünglich nach
außen aufschlagenden
Holzläden, in der
südlichen Giebelwand
im zweiten Oberge-
schloß links gelegen.
Außenansicht,
Grundriß und Schnitt.

Links daneben kam die außergewöhnlichste Fensteröffnung zutage (Abb. 12 u. 13). An einem quadratischen Ausschnitt in der Außenwandfläche von 110 cm Seitenlänge setzen seitlich sehr stark abgeschrägte Wandungen aus Stuckmörtel an, die 13 cm tief in der Wand einen Anschlag ausbilden, welcher mit 6 cm Stärke einem in das Mauerwerk eingelassenen Blockrahmen vorgeblendet ist. Die Sohlbank der außenliegenden Fensternische ist aus Stuckmörtel gebildet, während sie oben von einem Sturzholz abgedeckt wird. Dieses ist breit gefast, doch schon vor dem Einbau wurde es an der Unterseite grob abgebeilt und ist erheblich hinter die Wandflucht zurückgesetzt und mit geschmiedeten Nägeln an den

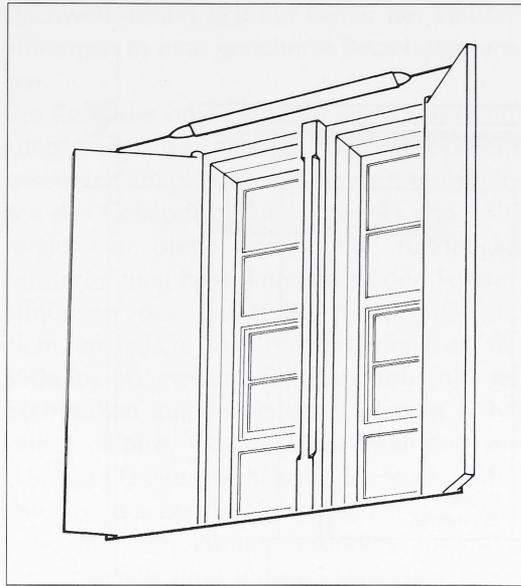
Abb. 13: Rottweil, Suppengasse 2. Rekonstruktionszeichnung der Fensteröffnung aus Abb. 12. Die Einteilung der Fensterflügel ist frei ergänzt.

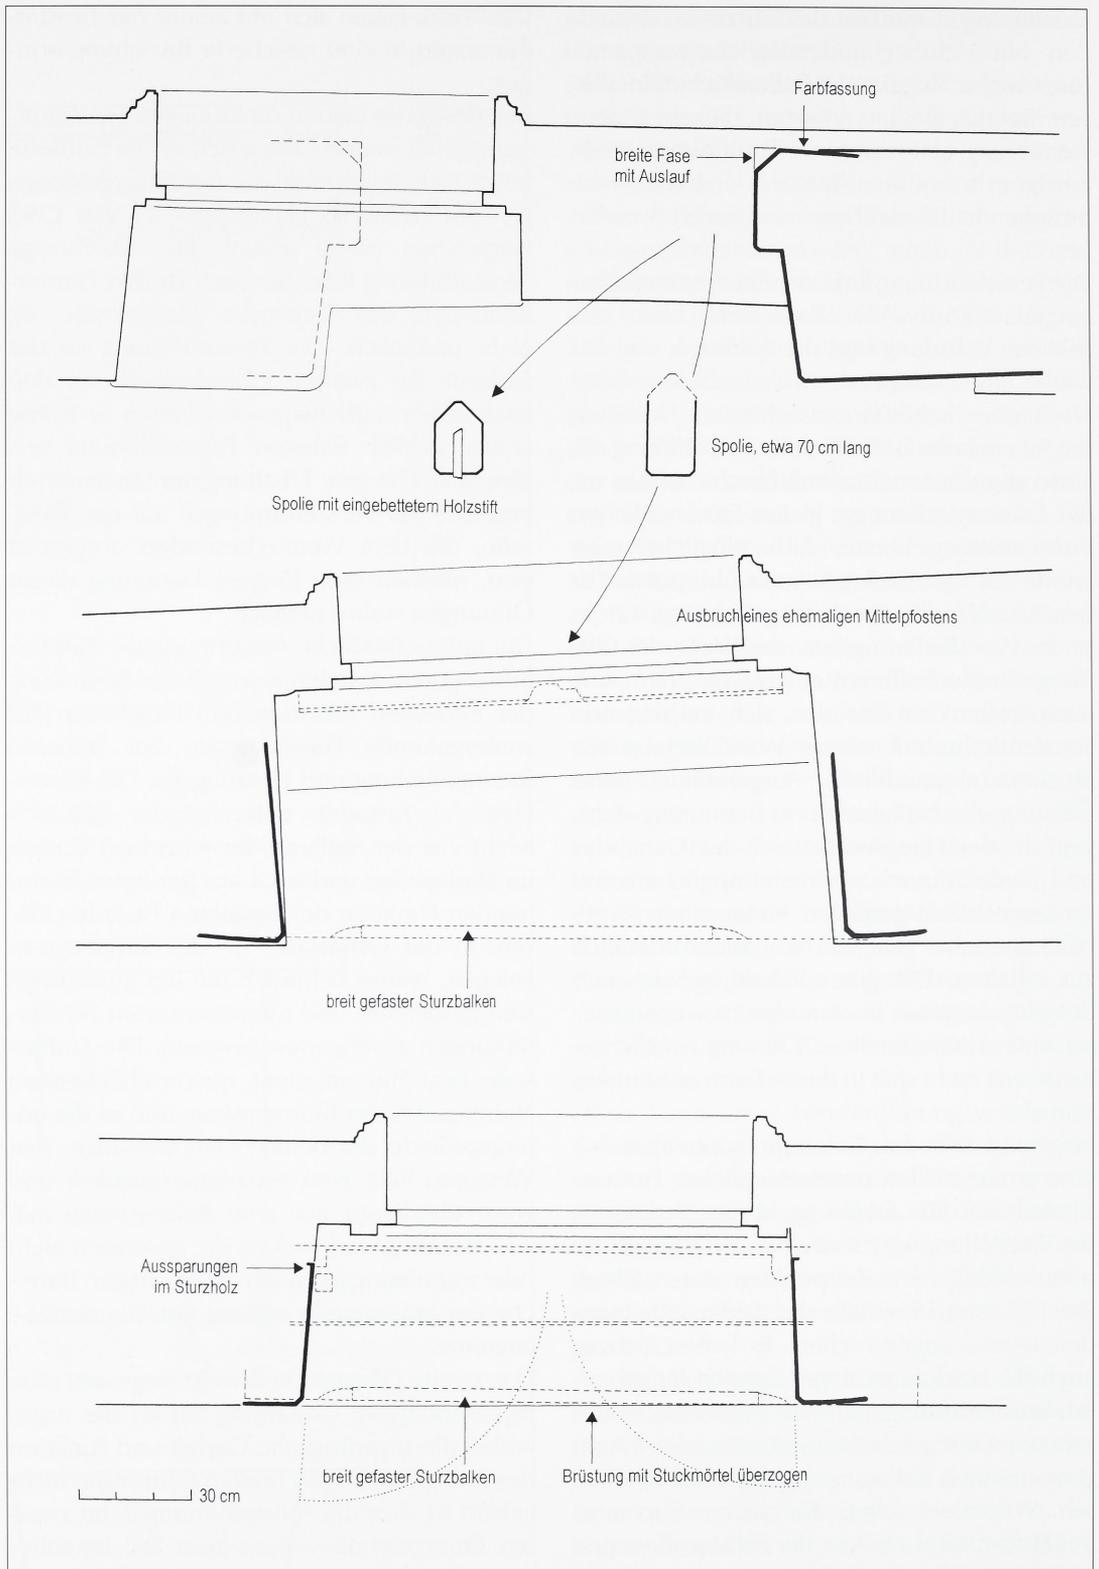
Abb. 16: Rottweil, Hauptstraße 41. Drei Fenster­nischen im Grundriß mit unterschiedlicher Befundlage: Oben aus dem dritten Obergeschoß mit dem gesamtem Laibungsprofil, in der Mitte vom Flur des ersten Obergeschoßes mit dem erhaltenen Laibungssturz, unten wiederum aus dem dritten Obergeschoß mit Aussparungen im Sturzholz.

Die einheitlich ausgebildeten Fensternischen außerhalb der Hauptwohnräume verlaufen in gleichbleibender Breite bis zur Laibung oder verjüngen sich leicht (Abb. 16). Bei einer variierenden Mauerstärke von 63 bis 90 cm reichen die Nischen 35 bis 60 cm tief ins Mauerwerk. Die seitlichen Wandungen, die Sohlbank und die Innenwandfläche über die Höhe der Brüstung sind mit Stuckmörtel überzogen. Seitlich der Nischen reicht er nur einige Zenti-

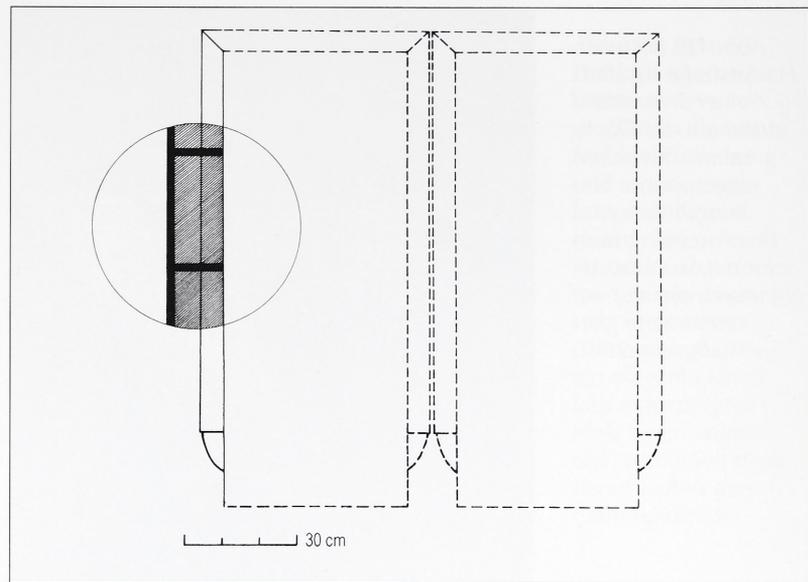
Abb. 17: Rottweil, Hauptstraße 41. Rekonstruierte Außenansicht einer Fensteröffnung zu den Grundrissen in Abb. 16 mit Einzeichnung des ursprünglichen Farbbefunds.

Anhaltspunkte zur ursprünglichen Form der Fensterlaibungen können anhand der erhaltenen Reste an einigen der Fensteröffnungen sowie aus wenigen vermauerten Bruchstücken gewonnen werden (Abb. 17). Danach waren allen Nischen Doppelfenster vorgesetzt. Die einzelnen Öffnungen waren jeweils etwa 120 cm hoch und etwa 50 cm breit, getrennt von einem etwa 13 cm breiten Mittelpfosten. Um jede der Öffnungen verlief eine Fase mit gekehlten Ausläufen, ähnlich den Sturzhölzern. Die Laibungen waren zwischen 20 und 28 cm tief und bildeten mit der jeweiligen Fensternische seitlich und oben einen einige Zentimeter breiten Versatz, der als Anschlag wohl für Fensterläden diente. In der Außenwandfläche wurde der Stuckmörtel verstrichen und danach bis dicht an die Öffnung heran mit Kalkputz überdeckt, ähnlich wie für die Innenwandfläche schon beschrieben. Dem Sturz der Fensterlaibung gab offenbar ein darin eingebettetes Holz die nötige Stabilität.¹⁵

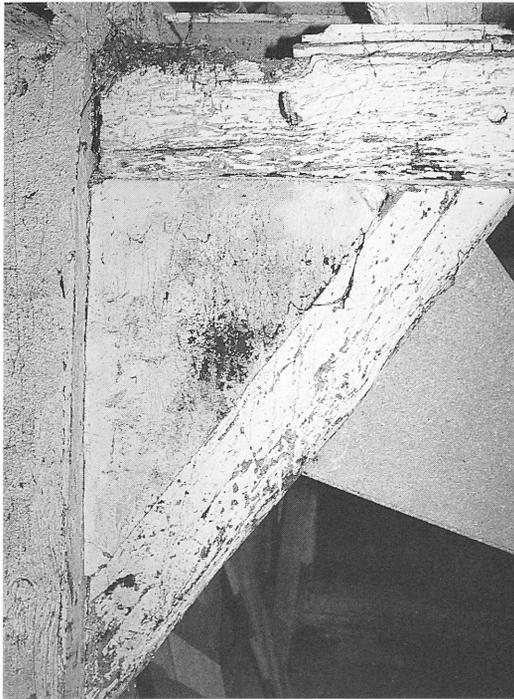
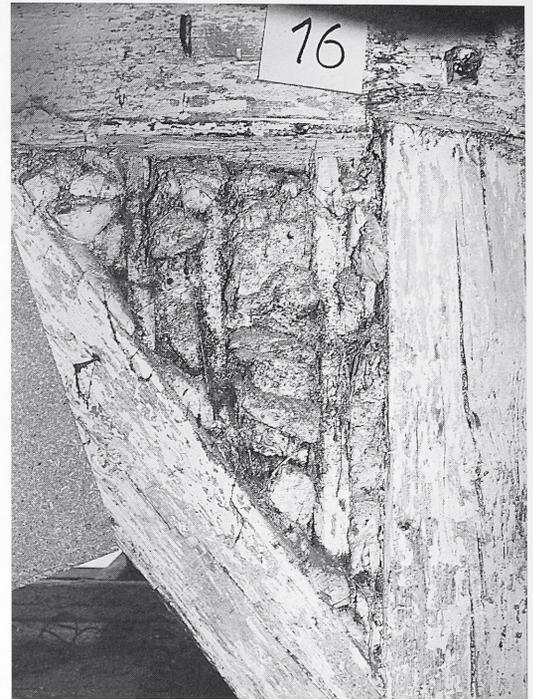
Abb. 18: Rottweil, Hauptstraße 41. Rest einer Trennwand innerhalb des Dachraums. Zwischen eingespannte Stakungshölzer sind Bruchsteine zusammen mit Stuckmörtel gemauert, der nur auf einer Seite glatt abgezogen ist.

Im Dach ist noch eine weitere Art der Verwendung von Stuckmörtel zu sehen. Ursprünglich war der Dachraum durch eine Wandfüllung innerhalb der mittleren Bundachse zweigeteilt, von der gebohrte Stakungslöcher im Abstand von etwa 25–35 cm und zugehörige, grob eingehauene Nuten geblieben sind. Nur in einem Zwickel oberhalb eines Kopfbands hat sich ein kleiner Rest der Wandfüllung noch erhalten (Abb. 18). Dort sind zwischen die ver-

tikal Stakungshölzer kleinere Bruch- und Lesesteine mit Stuckmörtel gemauert worden. Auf einer Seite ist der Stuckmörtel sauber und glatt auf die Flucht des Kopfbands abgezogen worden – als dem schwächsten Holz, da nicht auf der Bundseite –, während die andere Seite mit dem vorquellenden Mörtel keine weitere Behandlung erfuhr. Der Abstand der Staken innerhalb des Zwickels beträgt lediglich 10–15 cm. In den größeren Gefachen waren entweder größere Steine verwendet worden oder möglicherweise zusätzlich noch ein weitmaschiges Flechtwerk angebracht (vgl. Befunde aus dem Gebäude Hochbrücktorstraße 19). Diese Art der Wandfüllung wurde bisher nur in diesem einen Fall in situ angetroffen, während Flechtwerk mit Lehmbewurf in der üblichen, weitbekannteren Ausführung mehrfach beobachtet werden konnte.¹⁷ Die häufig anzutreffenden Stakungslöcher allein lassen hier also keine gesicherte Aussage zur ehemaligen Art der Wandfüllung zu.

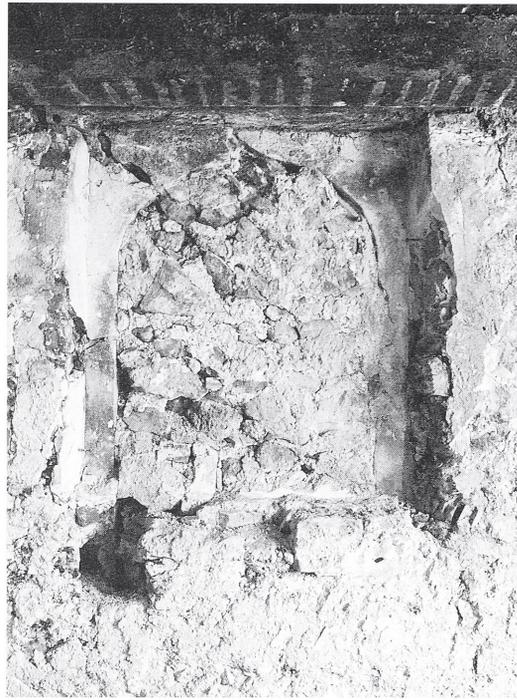
Abb. 19: Rottweil, Hochturmstraße 12. Vermauerte rundbogige Türöffnung mit Stuckmörtellaibung und einer wenig breiteren Nische davor, die von einem Sturzholz abgedeckt wird, aufgenommen vom Inneren des Gebäudes. Rechts ist ein eingemauertes und eingeputztes Holz zu erkennen, das vermutlich dem Verschließen der Öffnung diente.

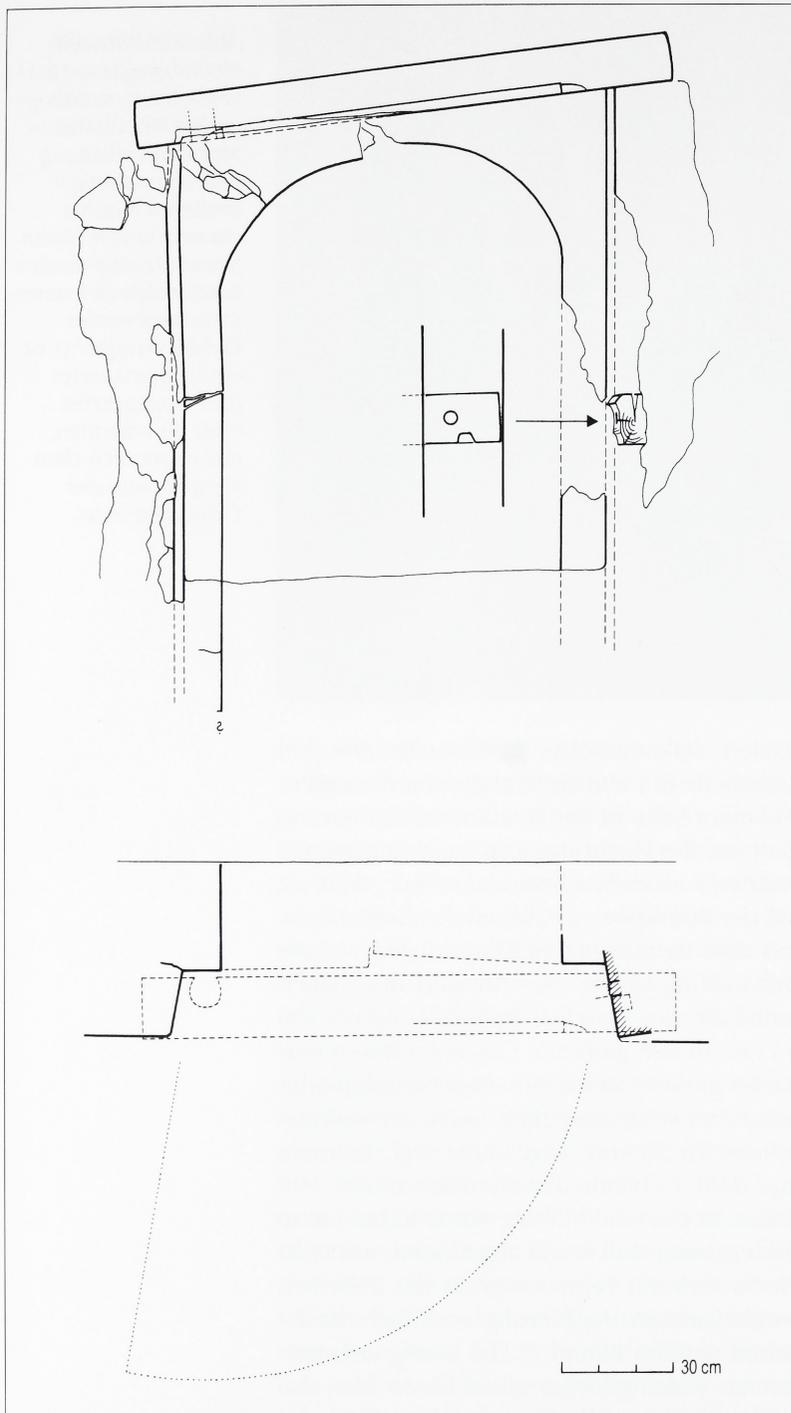
Abb. 20: Rottweil,
Hochturm-gasse 12.
Türöffnung aus Abb.
19. Innenansicht
und Grundriß.

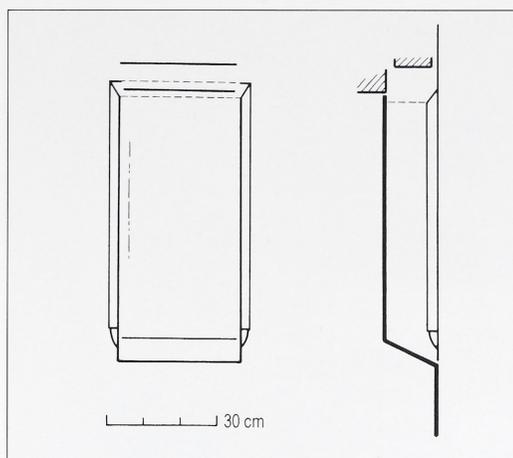
Abb. 21: Rottweil, Glückergasse 16. Ehemalige, vermauerte Fensteröffnung aus Stuckmörtel im westlichen Giebeldreieck, sichtbar vom Dachraum des Nachbargebäudes. Ehemalige Außenansicht und Schnitt.

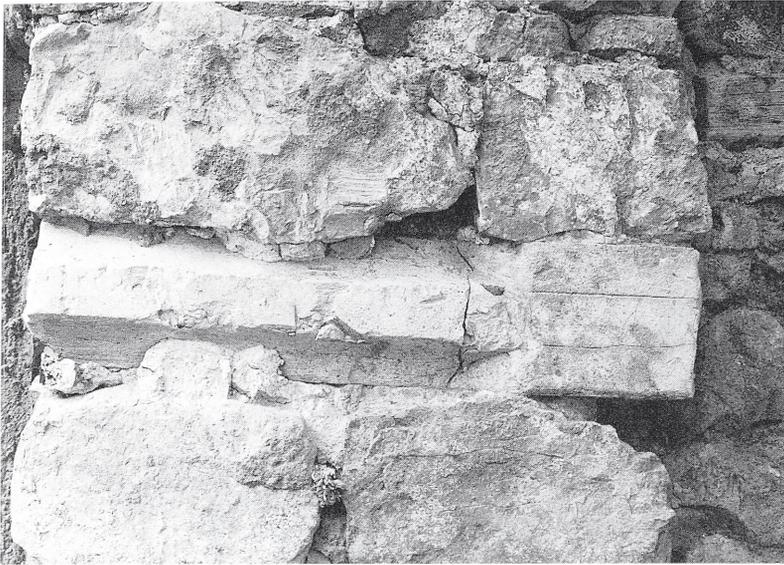
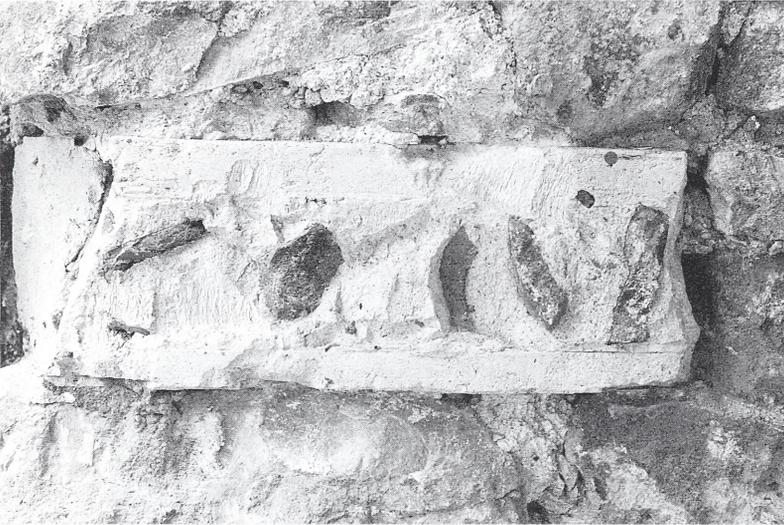
Abb. 22: Rottweil, Hochturm-gasse 4. Zwei eingemauerte Bruchstücke aus Stuckmörtel vom ehemaligen Mittelpfosten einer mehrteiligen Fensteröffnung. Oben die Vorderseite des ursprünglich unteren Teils mit auslaufenden Fasen und Ritzlinien zu deren Ausarbeitung, unten die Rückseite des ursprünglich oberen Teils mit abgespitztem Steg zwischen zwei Fälzen und darin eingebetteten Bruchstücken von Hohlziegeln.

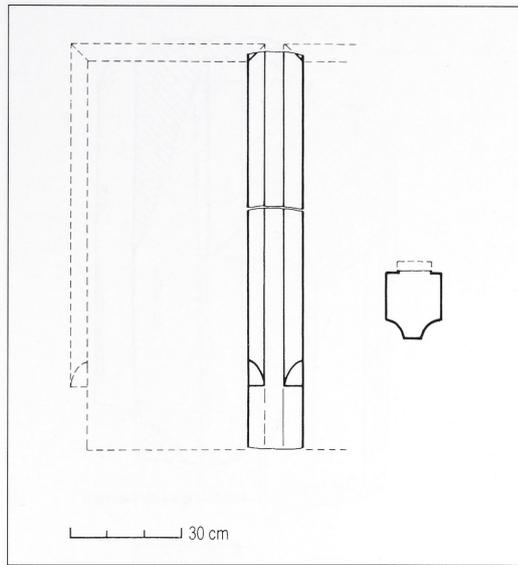
Abb. 23: Rottweil, Hochturmstraße 4. Rekonstruktionszeichnung des ehemaligen Fensterpfostens aus den beiden Bruchstücken aus Abb. 22. Außenseite und Profil.

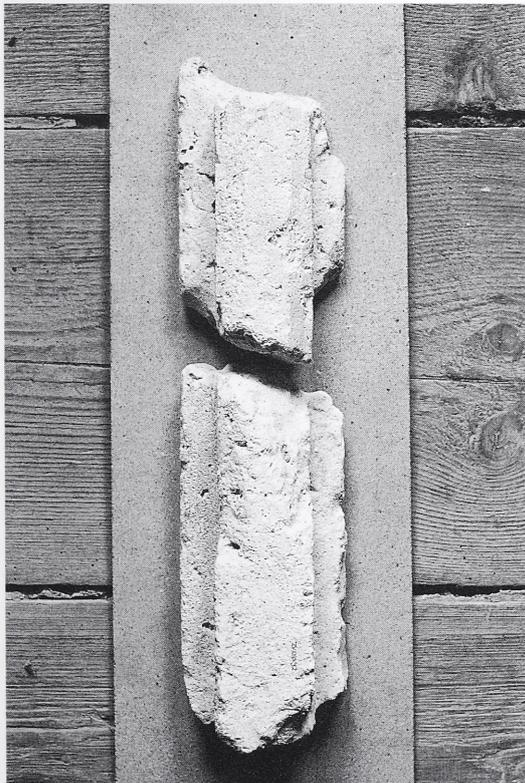
Abb. 25 (unten links): Rottweil, Hochbrücktorstraße 19. Zwei zusammengehörige Bruchstücke aus Stuckmörtel vom ehemaligen Mittelpfosten einer mehrteiligen Fensteröffnung. Ehemalige Außenseite.

Ausformung, sind maßlich fast identisch, passen aber in ihren Bruchflächen nicht direkt aneinander (Abb. 25 u. 26). Bei einem der beiden schaut aus der Bruchstelle ein Ziegelbrocken aus dem Stuckmörtel heraus. Einer 14 cm breiten und 3–4 cm starken Rücklage ist ein 8 cm breiter, 6–7 cm hoher Stab aufgelegt, der an seiner freien Seite beidseitig schmal gefast ist. Beim kleineren der beiden Stücke verläuft längs der Fasse eine Ritzlinie wie beim Fensterpfosten aus dem Gebäude Hochturm-gasse 4, beim größeren laufen die Fasen aus. Im Querschnitt zeigt sich, daß die Stücke recht unregelmäßig gearbeitet und mit Hohlräumen durchsetzt sind, die Fließformen aufweisen. Auf der Seite des aufgesetzten Stabes sind die Stücke verwittert, auf der Gegenseite hat sich über die Breite der Rücklage ein Holz abgedrückt. In den unsauber ausgearbeiteten Winkeln zwischen Rücklage und Stab sind längslaufende Spuren eines Modellierwerkzeugs zu erkennen. Das Stück mit den auslaufenden Fasen hat am Ende eine Aussparung, die offenbar von einem Hilfsmittel zur Befestigung herührt. Lage und Funktion dieser Teile werden zusammen mit dem Bruchstück aus der Kaufhausgasse 10 erörtert.

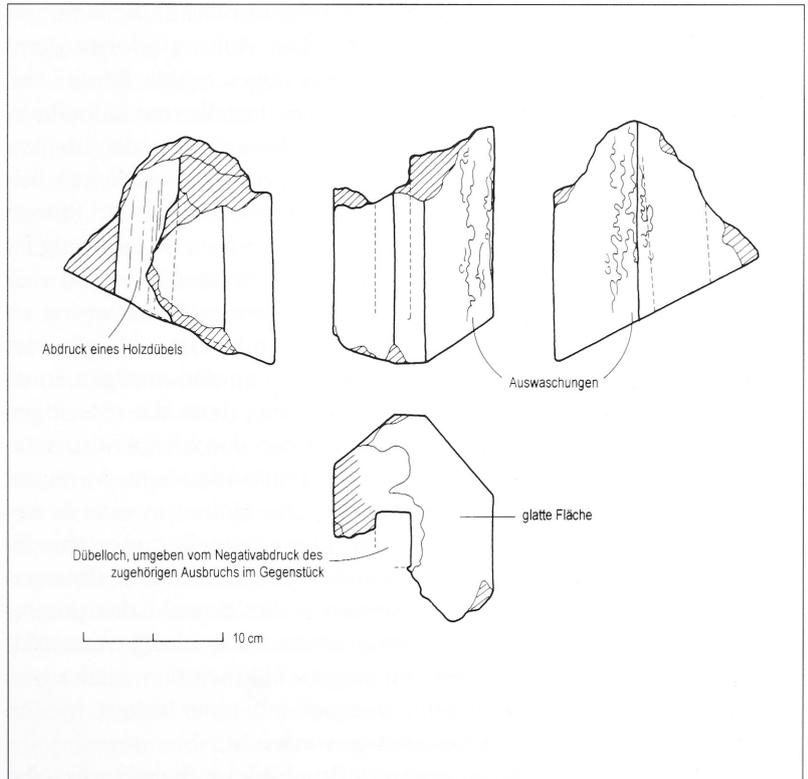
Abb. 24 (unten rechts): Rottweil, Hochbrücktorstraße 19. Bruchstück aus Stuckmörtel, möglicherweise von einem nachträglich eingebauten Kämpfer. Ehemalige Außenseite, die beiden Seitenflächen und Profil.

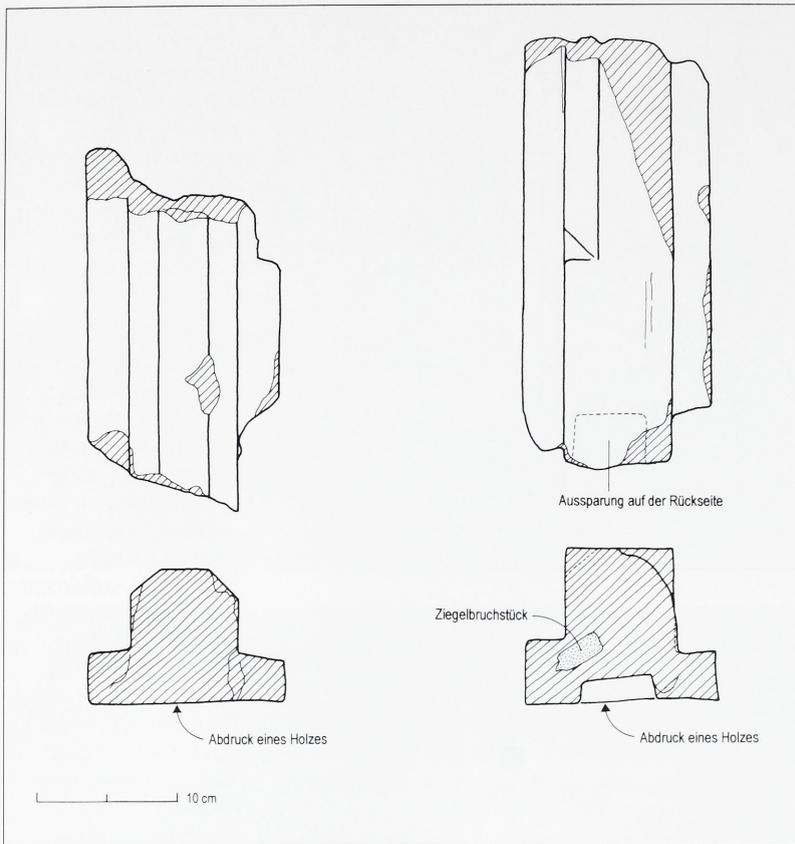
Abb. 26: Rottweil, Hochbrücktorstraße 19. Die beiden Bruchstücke aus Abb. 25. Ehemalige Außen-seite und Profil.

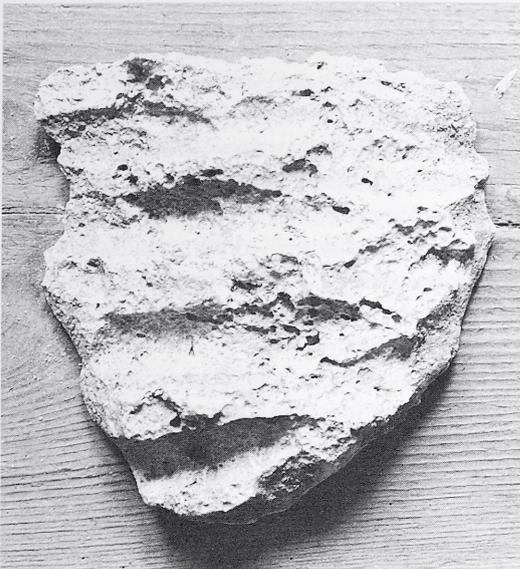
Abb. 27 (links oben): Rottweil, Hochbrücktorstraße 19. Bruchstück aus Stuckmörtel mit dem Negativabdruck von Flechtwerk.

Zahlreiche weitere, kleinere Bruchstücke sind zum Teil bizarr geformt und weisen eine sehr lose, mit großen Hohlräumen durchsetzte Struktur auf und scheinen Brocken eines ehemaligen Mauermörtels zu sein. Das einzig größere, scheibenförmige Stück dieser Art hat auf der einen Seite eine grob geglättete, wellige Oberfläche. Auf der anderen Seite läßt es den Negativabdruck von mehreren parallel laufenden, gegeneinander leicht verkippten, runden Bauteilen von etwa 2,5 cm Durchmesser erkennen, die unschwer als das um eine Stakung gewundene Flechtwerk zu erkennen sind, womit in aller Regel Fachwerkwände gefüllt werden (Abb. 27).

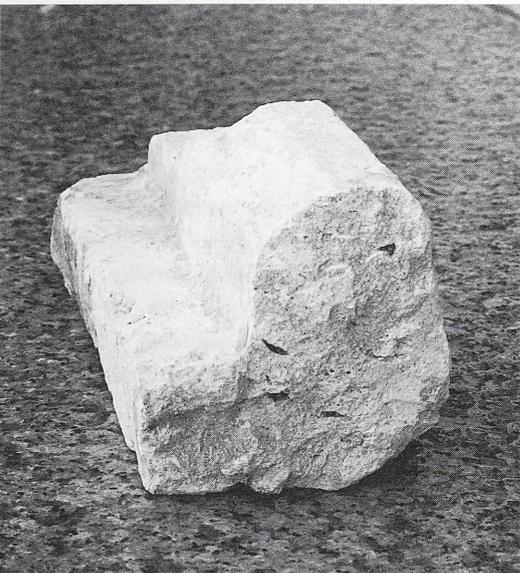
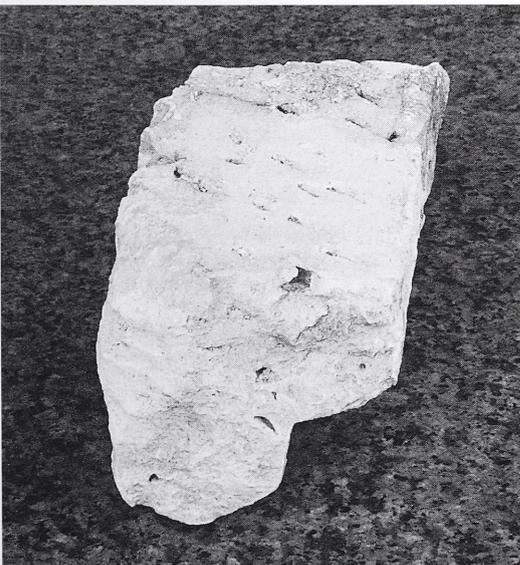
Abb. 28 (links Mitte und unten): Rottweil, Kaufhausgasse 10. Vorder- und Rückseite eines Bruchstücks aus Stuckmörtel von einem ehemaligen Mittelpfosten, ähnlich den Bruchstücken aus der Hochbrücktorstraße 19 (Abb. 25 und 26). Die Rückseite zeigt den Negativabdruck eines Holzes mit Aufpickungen, die der besseren Haftung des Stuckmörtels dienen sollten.

Beim Gebäude Kaufhausgasse 10 kam bei Sanierungsarbeiten im Herbst 1998 aus einer jüngeren Blindbodenfüllung ein Bruchstück aus Stuckmörtel zutage (Abb. 28 u. 29).²⁶ Es ähnelt auffällig den beiden zuletzt beschriebenen zusammengehörigen Bruchstücken aus

der Hochbrücktorstraße. Es ist nur etwas stärker dimensioniert mit einer ehemals 17 cm breiten und 6 cm starken Rücklage. Im Querschnitt ist es mit Hohlräumen durchsetzt und insgesamt etwas schief modelliert. Die flache Seite der Rücklage weist auch hier wieder den Abdruck eines Holzes über die gesamte Breite auf, diesmal noch zusätzlich mit Negativabdrücken von Aufpickungen im Holz. Es sollte damit offenbar eine bessere Haftung des Stuckmörtels auf dem Holz erzielt werden. Die übrige Oberfläche des Bruchstücks zeigt Reste einer rotbraunen Tünche.

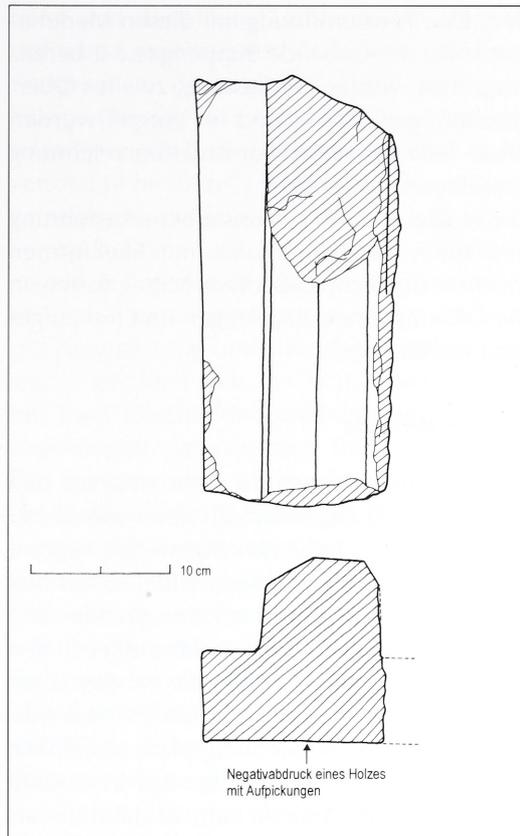
Abb. 29 (rechts): Rottweil, Kaufhausgasse 10. Das Bruchstück aus Abb. 28. Ehemalige Außenseite und Profil.
