Fensterlaibungen aus Stuckmörtel im mittelalterlichen Rottweil

Stefan King und Regine Dendler*

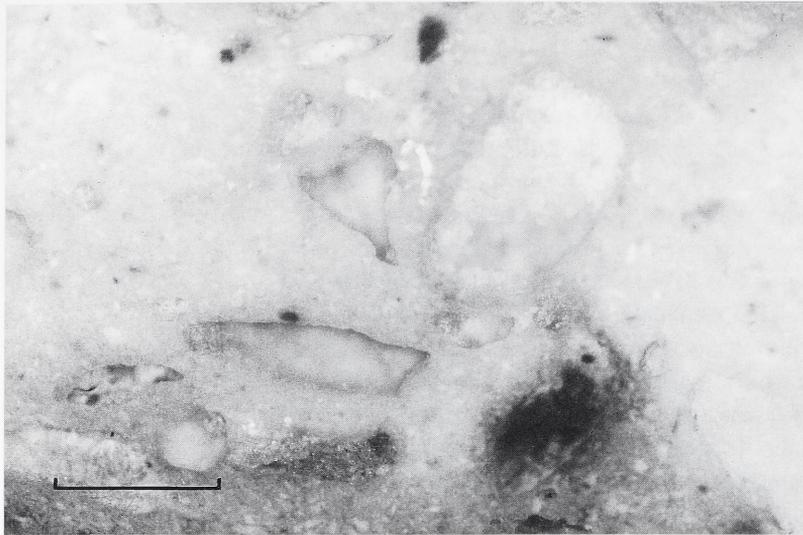
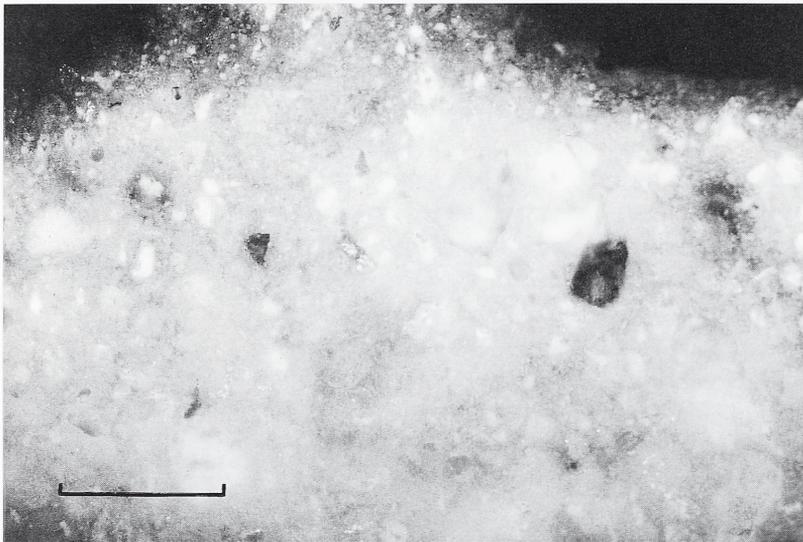
Abb. 30: Rottweil.
Zwei Querschliffe von
Stuckmörtelproben,
oben eine grobe
Mörtelstruktur vom
Gebäude Hauptstraße
62, unten eine feine
vom Gebäude
Hochmaiengasse 23.
Die eingezeichnete
Maßleiste entspricht
einer Länge
von 1 mm.

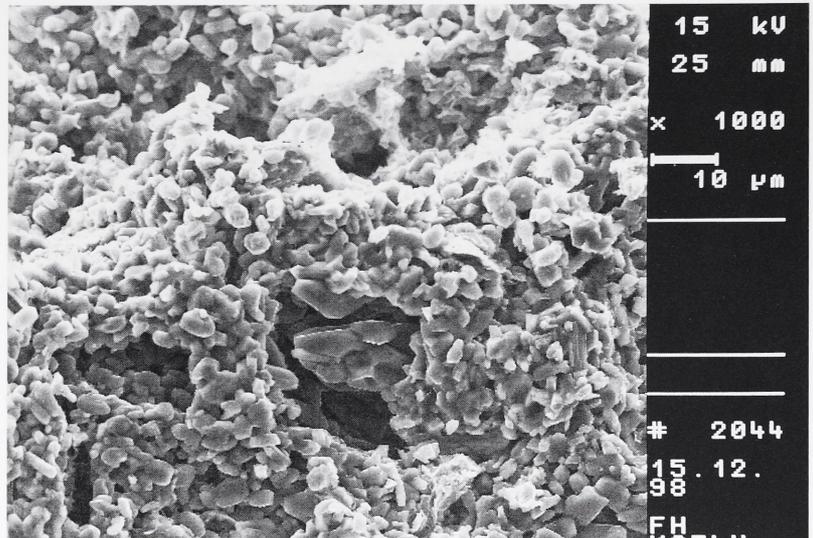
Abb. 31: Rottweil. Stuckmörtelprobe vom Gebäude Hochmaingasse 23 unter dem Rasterelektronenmikroskop in etwa 1000facher Vergrößerung. Zu erkennen ist die für Estrichgips typische Struktur aus plättchenförmigen Teilchen, die bei niedriggebranntem Stuckgips eher stäbchenförmig wären.

Die Ergebnisse der Analysen lassen sich auf einen Punkt bringen: Die untersuchten Mörtelproben bestehen praktisch nur aus Gips. Die Beimischungen sind im Grunde genommen gar keine, denn sie bestehen aus demselben Brennprodukt wie das Bindemittel selbst, nur in unterschiedlicher Mahlfineinheit. Sehr ähnliche Gipsmörtel hat Lucas für die Windsheimer Bucht in Oberfranken beschrieben.⁴⁰ Er beschreibt diese Eigenart als typisches Kennzeichen für Estrichgipsmörtel.

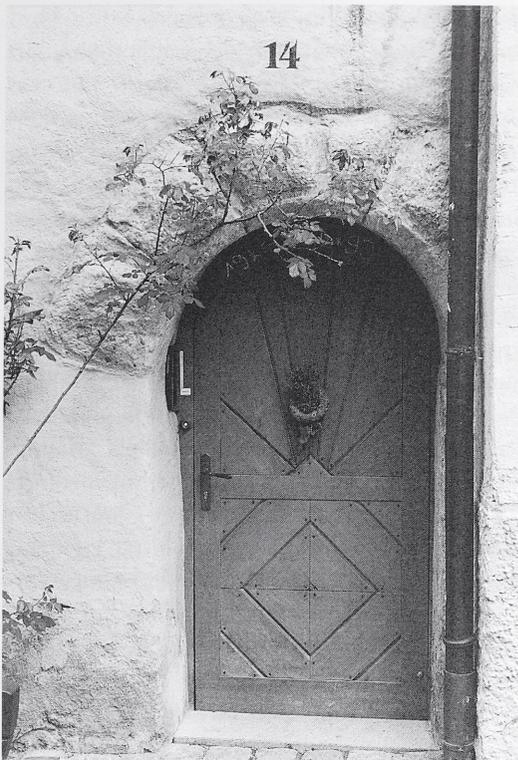
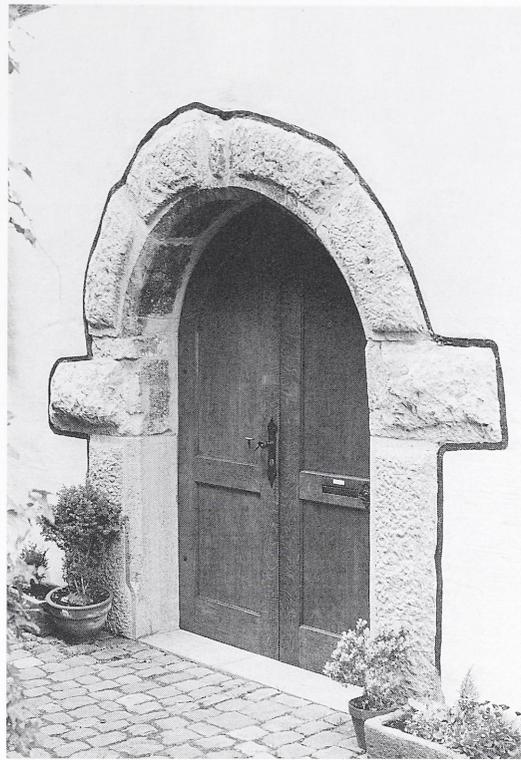
Abb. 33: Rottweil. Hauseingänge des 15. Jahrhunderts mit aus Muschelkalk gehauenen Buckelquadern; links Kaufhausgasse 14, rechts Lorenzgasse 21.

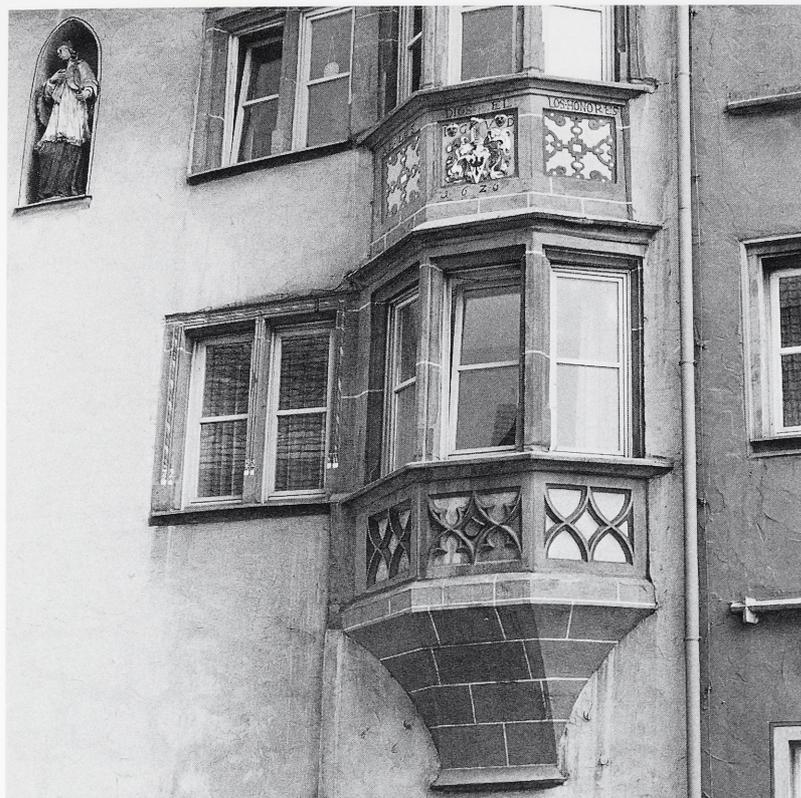
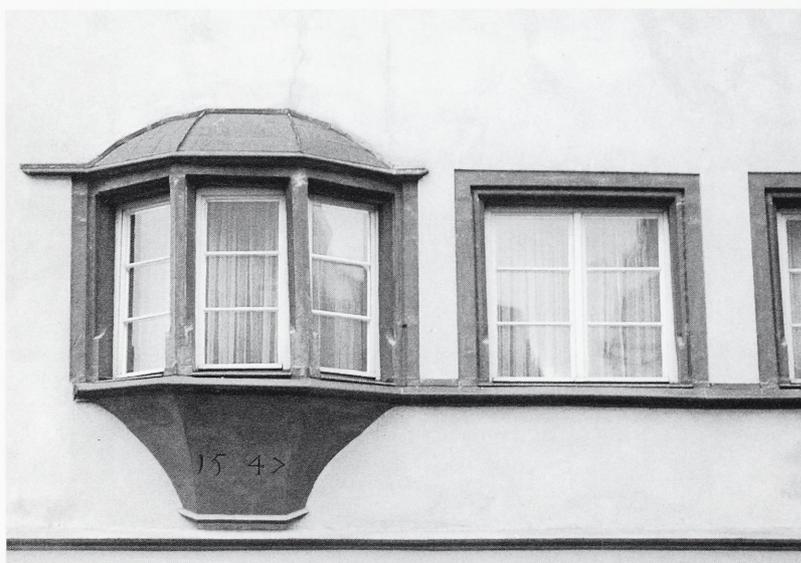
Abb. 34: Rottweil. Konsolerker und Fenstergewände des 16. Jahrhunderts aus Buntsandstein. Oben Hauptstraße 48, sogenanntes Herenkramer'sches Haus, 1629 aufgestockt; unten Hauptstraße 22, ehemaliges Kanzleibäude, 1547.

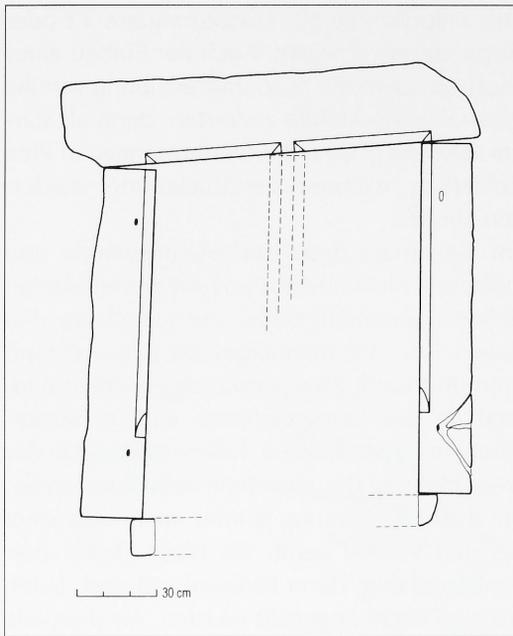
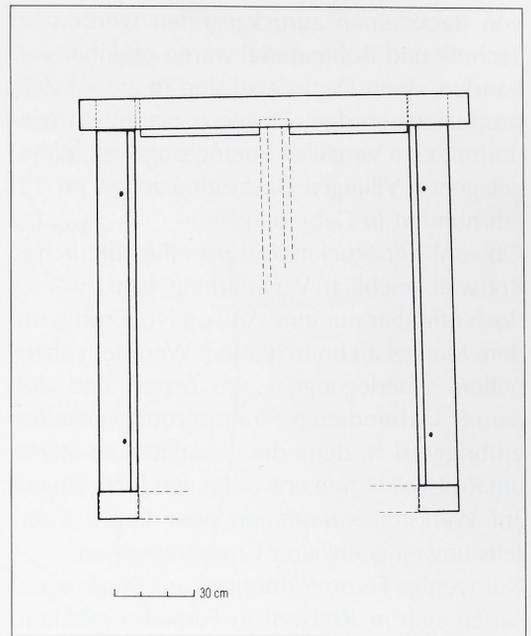
Abb. 36: Rottweil, Hochbrücktorstraße 26. Links ein Fenstergewände aus Schilf- und Buntsandstein, rechts ein hölzerner Blockrahmen, jeweils mit eingestrichelten Ergänzungen. Beide Öffnungen befinden sich im Nordgiebel an der Sprengergasse und wurden 1998 freigelegt und repariert.

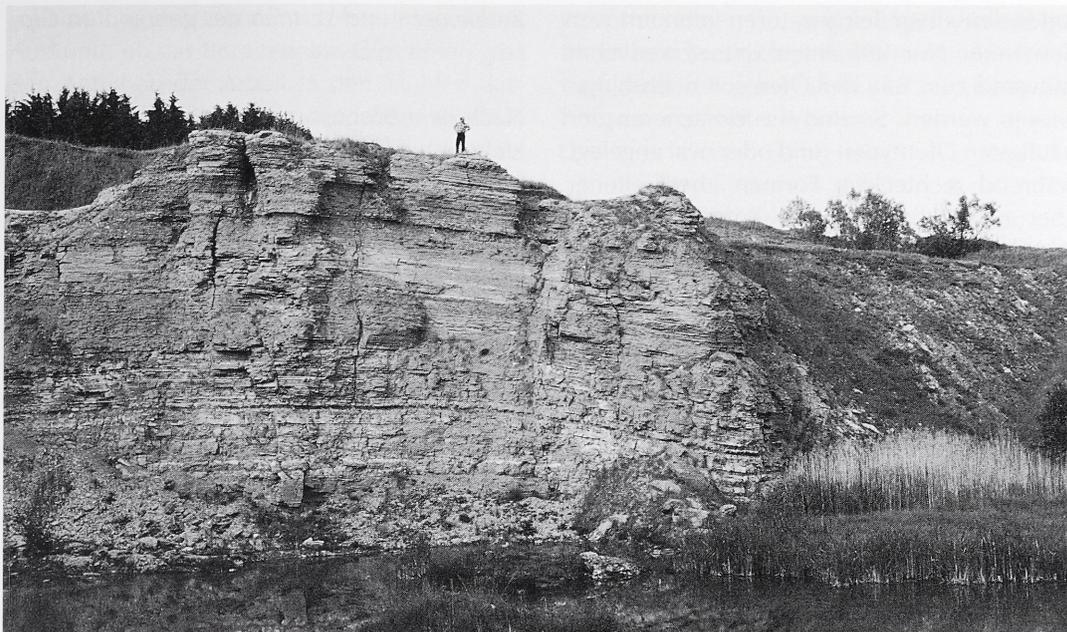
Abb. 37: Rottweil. Gipsgrube bei Maria Hochheim, wenige Kilometer nördlich der Stadt. In den erkennbaren einzelnen Schichten des Gipskeupers ist Gips in unterschiedlichen Anteilen und Qualitäten enthalten.
