Das Schießhaus in Leonberg

Auf Spurensuche in einem zu spät erkannten Baudenkmal

Armin Seidel*

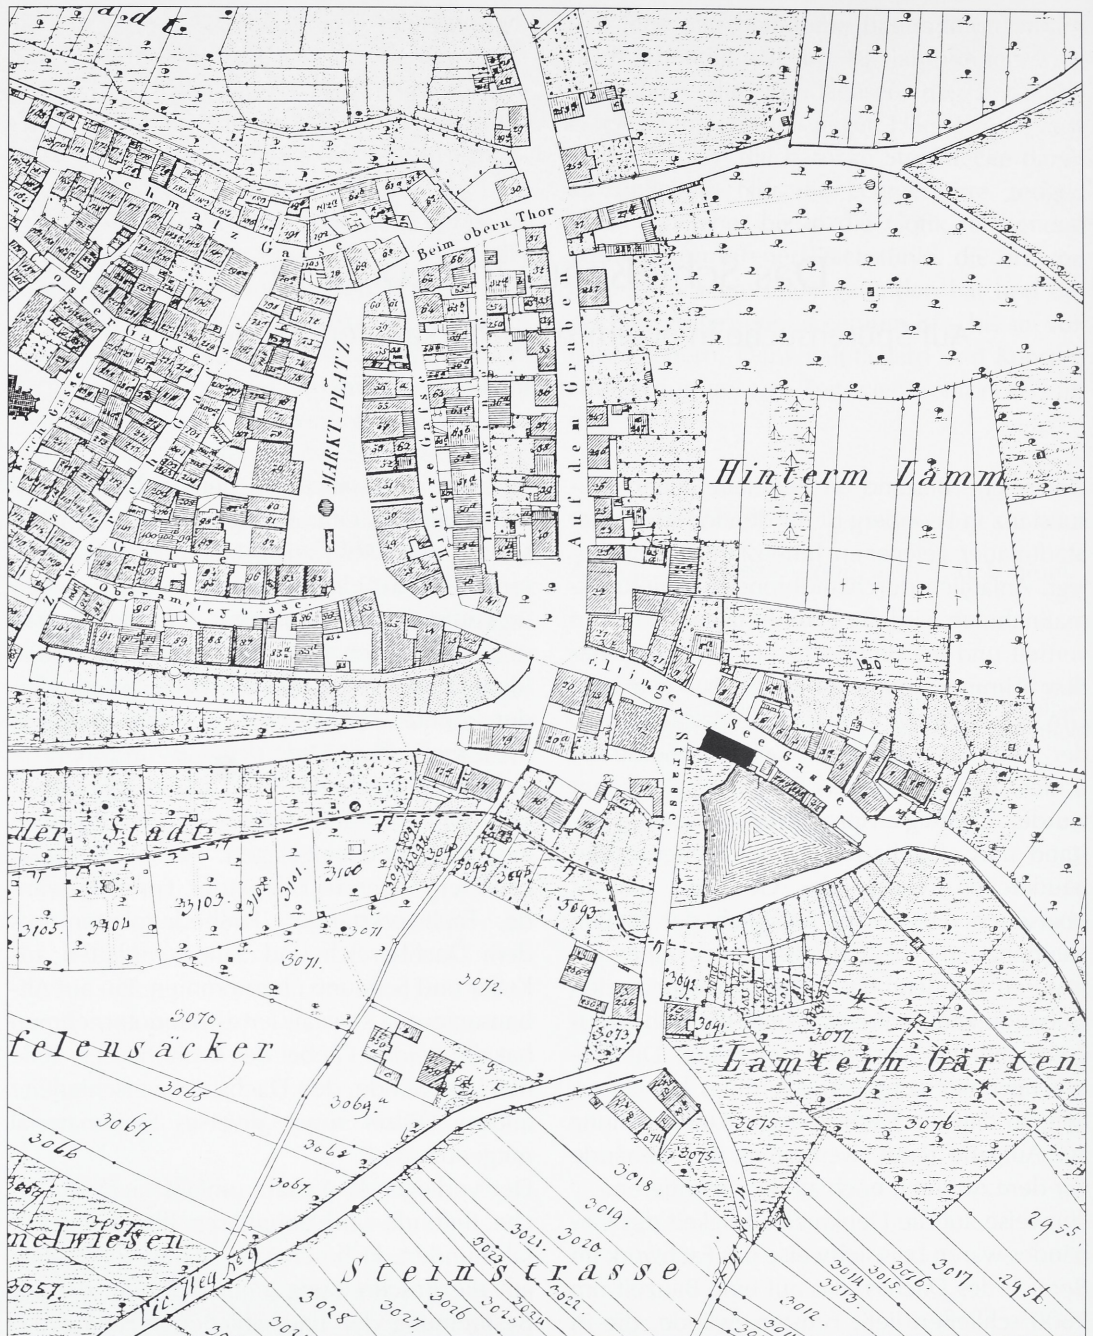
Abb. 1: Leonberg, ehemaliges Schießhaus. Lageplanauszug aus dem Urkataster von 1831, das Gebäude schwarz hervorgehoben.

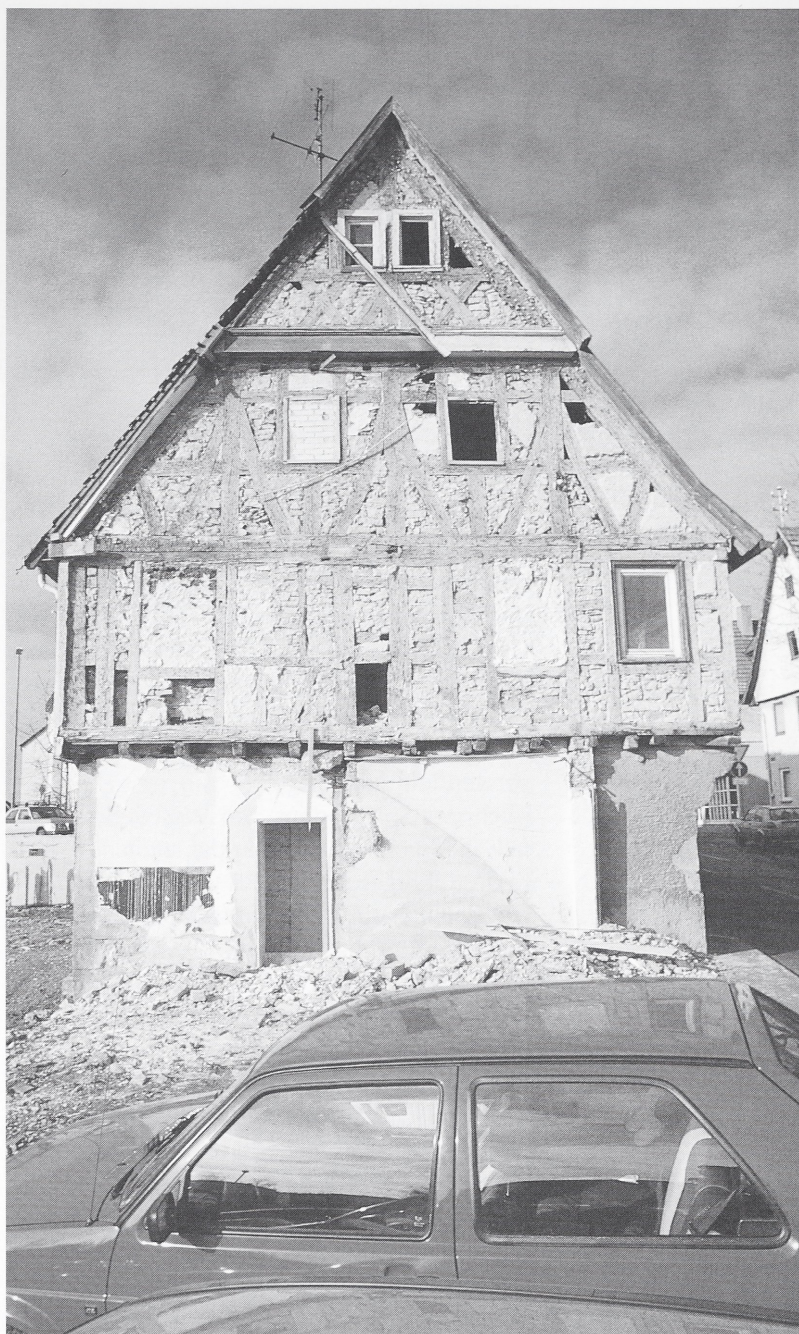
Abb. 2: Leonberg, ehemaliges Schießhaus, Ansicht von Osten.

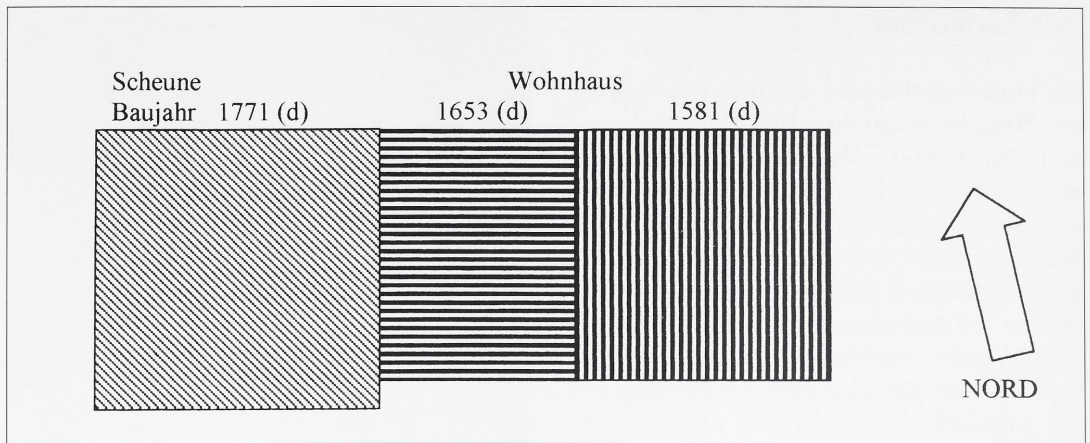
Abb. 3: Leonberg, ehemaliges Schießhaus. Übersichtsskizze zur Lage der einzelnen Bauteile.

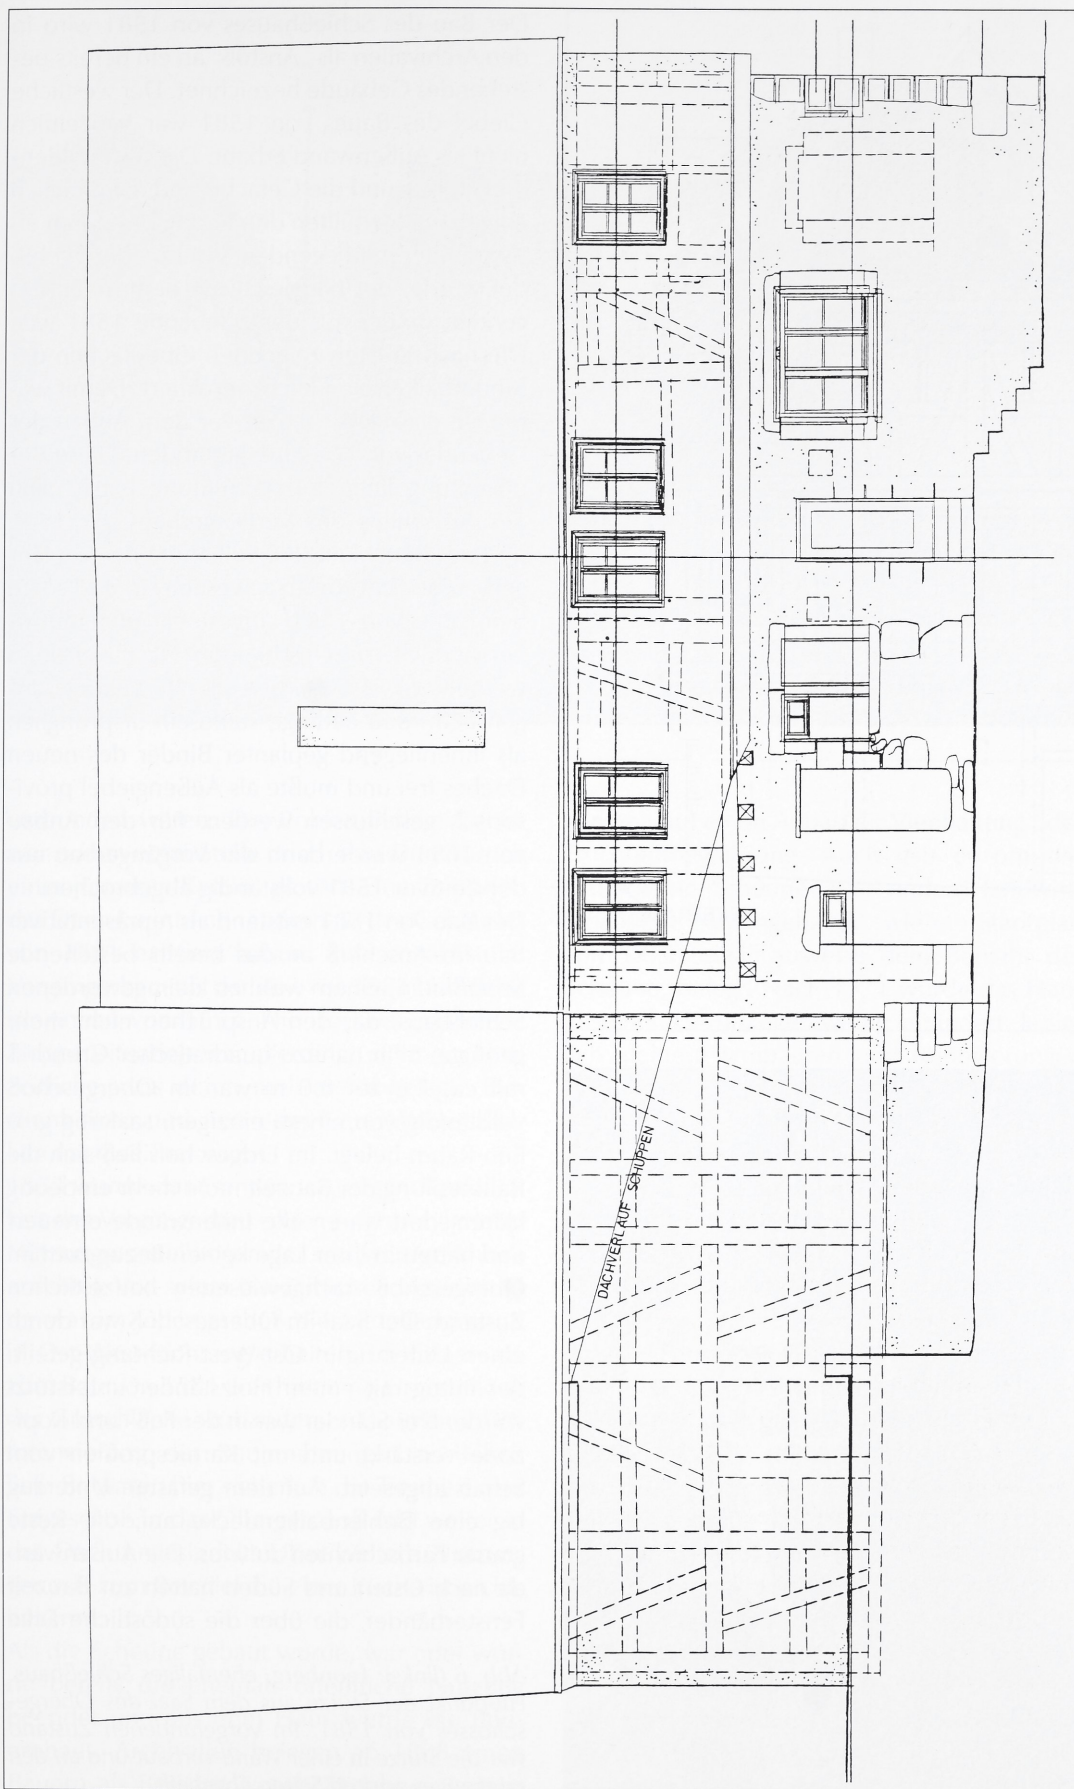
Abb. 4: Leonberg, ehemaliges Schießhaus. Bestandsplan Ansicht Südseite. Links die Scheune mit etwas höherem First und Fachwerk des 18. Jahrhunderts. Rechts davon die beiden Gebäudeteile von 1653 und anschließend von 1581. Maßstab 1 : 100.

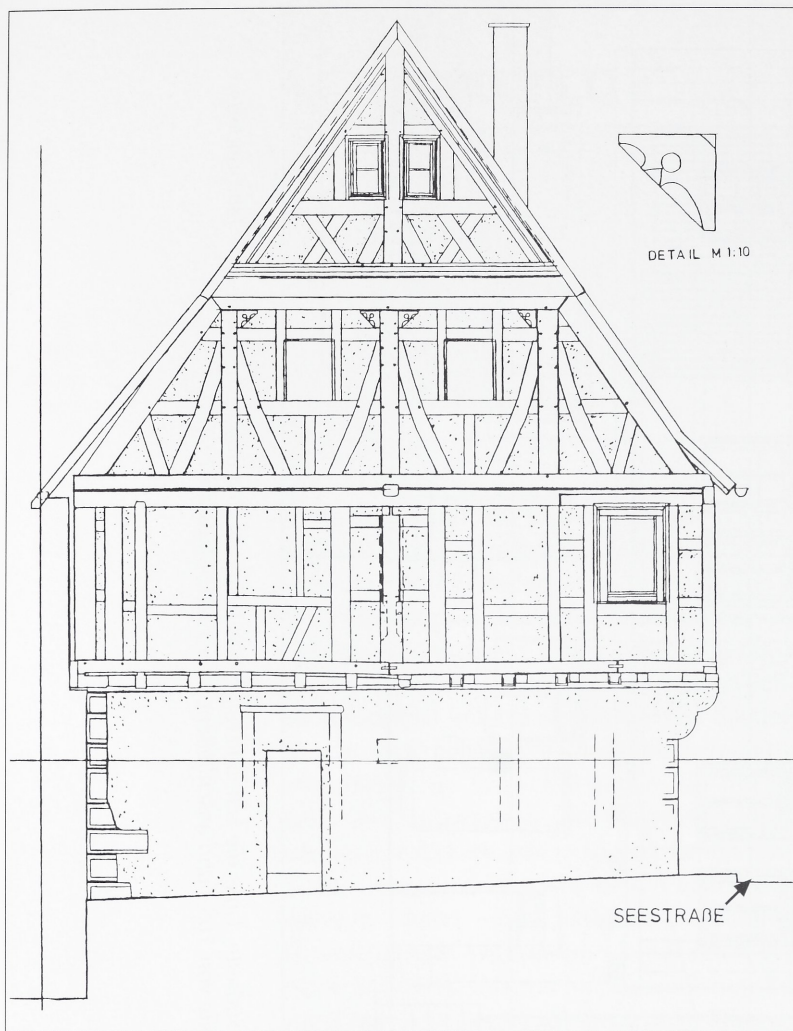
Abb. 5 (oben): Leonberg, ehemaliges Schießhaus. Bestandsplan Ansicht Ostseite. Im Erdgeschoß ist die aufwendige Eckquaderung erkennbar. Das Fachwerk im Obergeschoß wurde im 19. Jahrhundert weitgehend erneuert. Am mittleren Ständer erkennt man gut den Ansatz für die genannten Fensterbänder. Das Fachwerk des Giebdreiecks ist bauzeitlich von 1581. Maßstab 1 : 100.

ausgeriegelt und mit in der Regel dreiviertel-hohen Streben ausgesteift. Die Fensterstiele saßen auf den Brustriegeln auf und zapften in das Wandrähm. Das obere Giebeldreieck des Ostgiebels war durch eine Firstsäule geprägt, an die profilierte und stark dimensionierte Giebelsparren anlangten. An beiden Giebeln wurden Andreaskreuze als Schmuckelemente verwendet. Am Ostgiebel gab es sie im Bereich des Spitzbodens, am Westgiebel ebenfalls im Spitzboden und in der südlichen Hälfte des Obergeschosses. Als weiteres Schmuckelement hatte der Ostgiebel zwischen Sturzriegel und Wandrähm kleine, reich verzierte Kopfwinkelhölzer. Im bauzeitlichen Zustand waren an den Bundständern im Obergeschoß kurze Fußbänder (verziert?) angebracht, von denen zuletzt nur noch Zapfenlöcher zeugten. Die auffallendsten Schmuckdetails waren die reich gegliederten Schwellen und Rähme der beiden Giebel (Abb. 5).

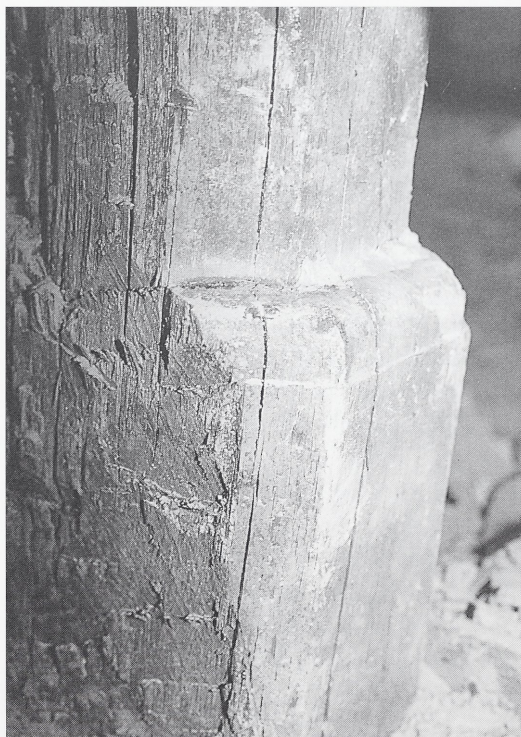
Abb. 6 (links): Leonberg, ehemaliges Schießhaus. Fußpunkt der Stütze aus dem Saal des Obergeschosses von 1581. Im vorgefundenen Zustand war die Stütze in einer Wand verbaut und an den raumzugewandten Seiten abgebeilt.

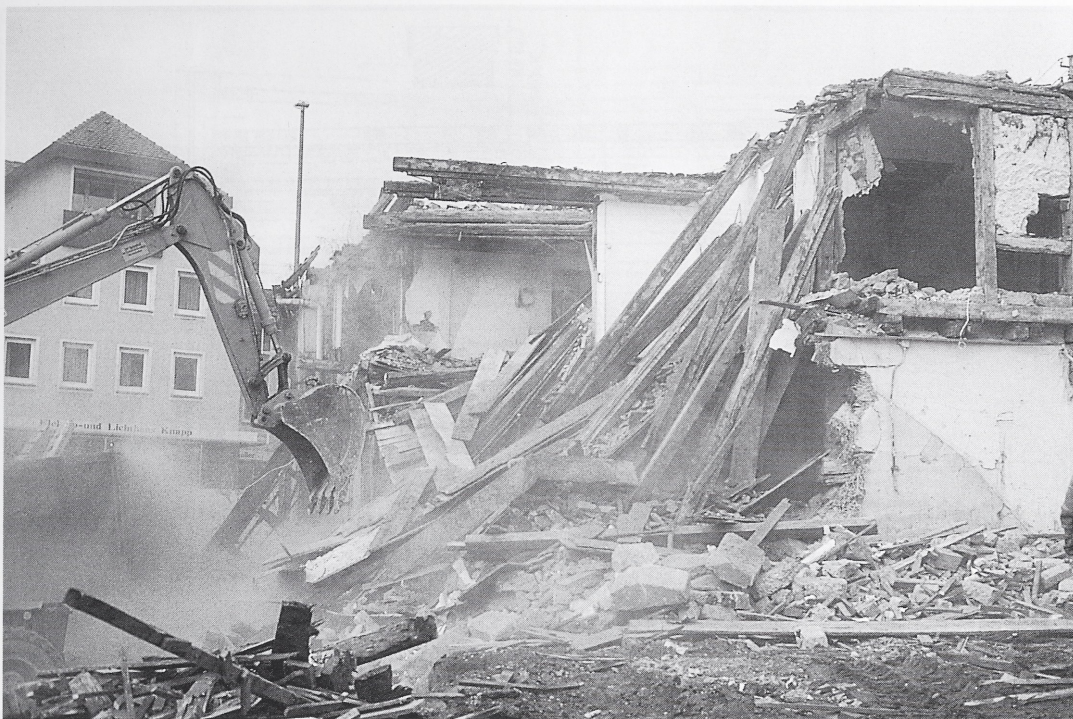
Abb. 7: Leonberg, ehemaliges Schießhaus. Abbruch der Bohlen-Balken-Decke des Saals von 1581. Die Deckenbalken brechen über dem ursprünglich freilegenden Unterzug ab.

verbunden waren. Die Bohlen-Balken-Decke war nur an einer Stelle durch den Durchbruch eines jüngeren Kamins gestört. Eine Treppe in das Dach konnte nur außerhalb des Gebäudes von 1581 existiert haben, also zunächst im Vorgängerbau aus der Zeit vor 1581 und dann im Anbau von 1653. Die dort vorgefundene Treppensituation war allerdings nicht die bauzeitliche, was durch mehrere abgesägte Deckenbalken und neu eingefügte Wechselbalken nachweisbar war.

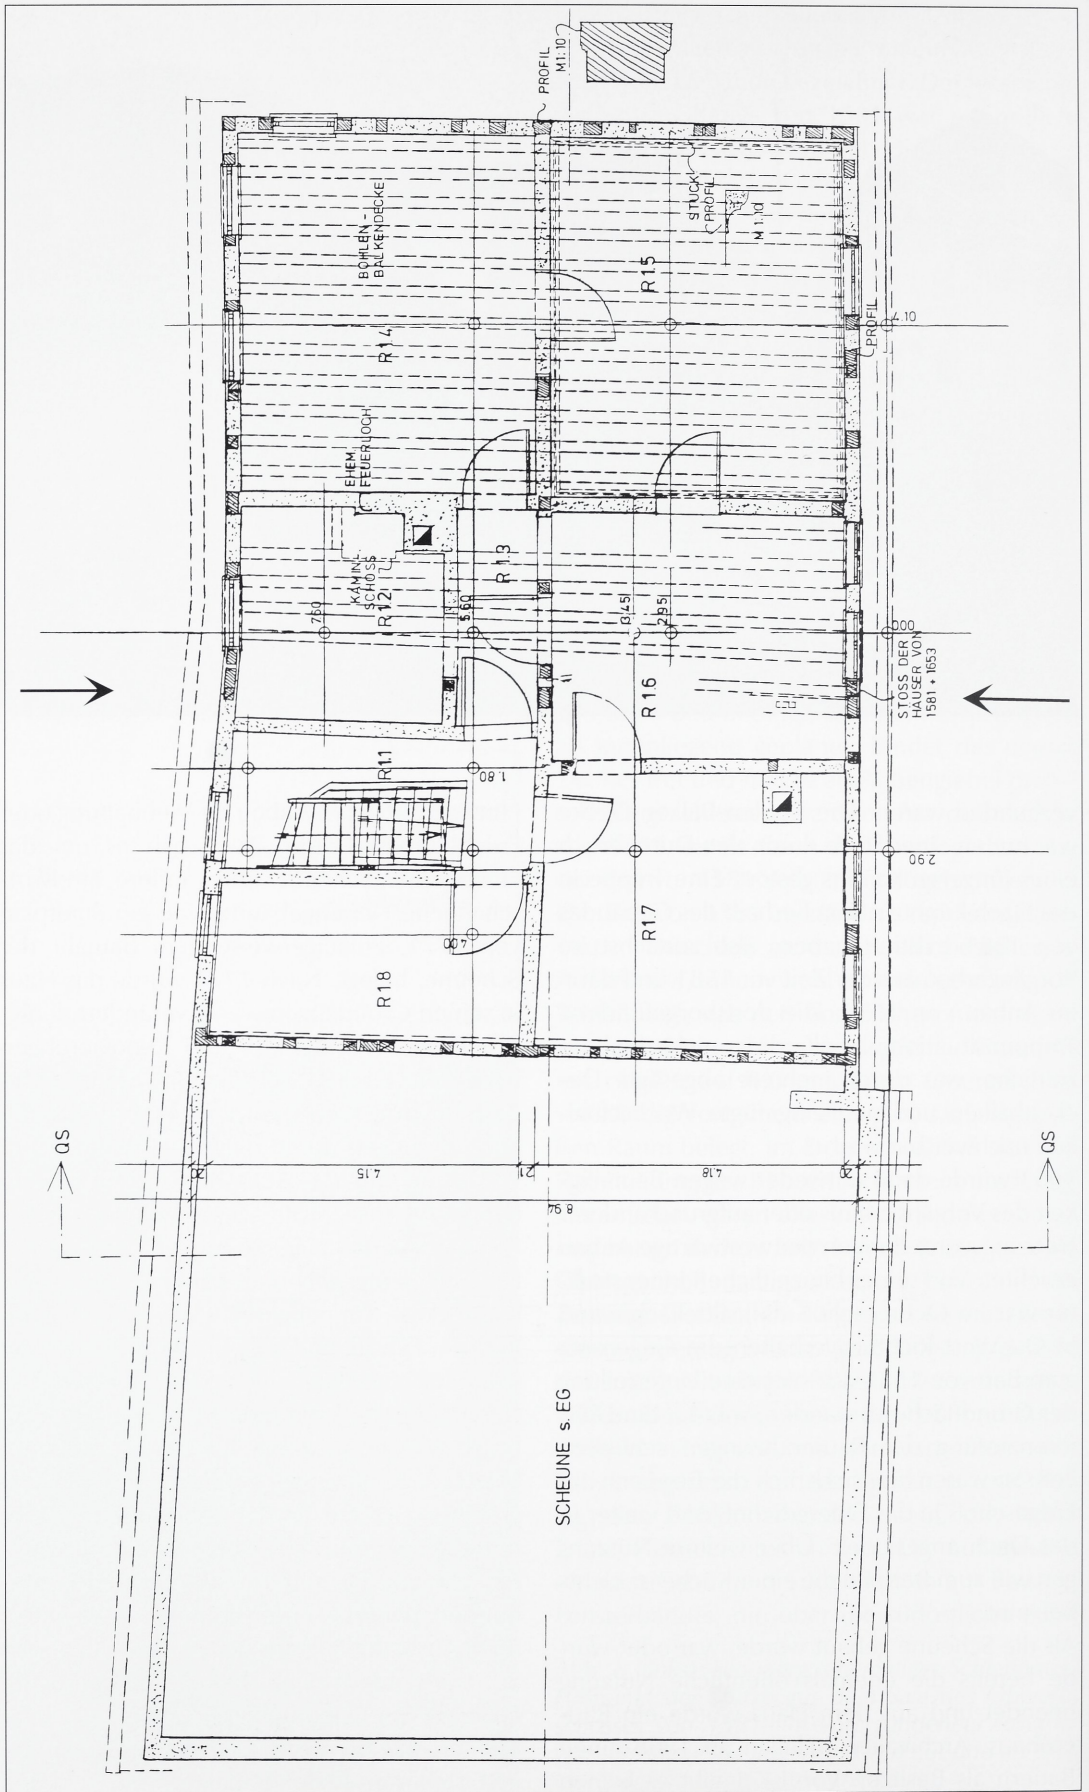
Abb. 8: Leonberg, ehemaliges Schießhaus. Grundriß des Obergeschosses. Die Pfeile markieren den Stoß zwischen den Bauten von 1581 und 1653. Über den gesamten Grundriß des Baus von 1581 spannt in Nord-Süd-Richtung eine Bohlen-Balkendecke. Maßstab 1 : 100.

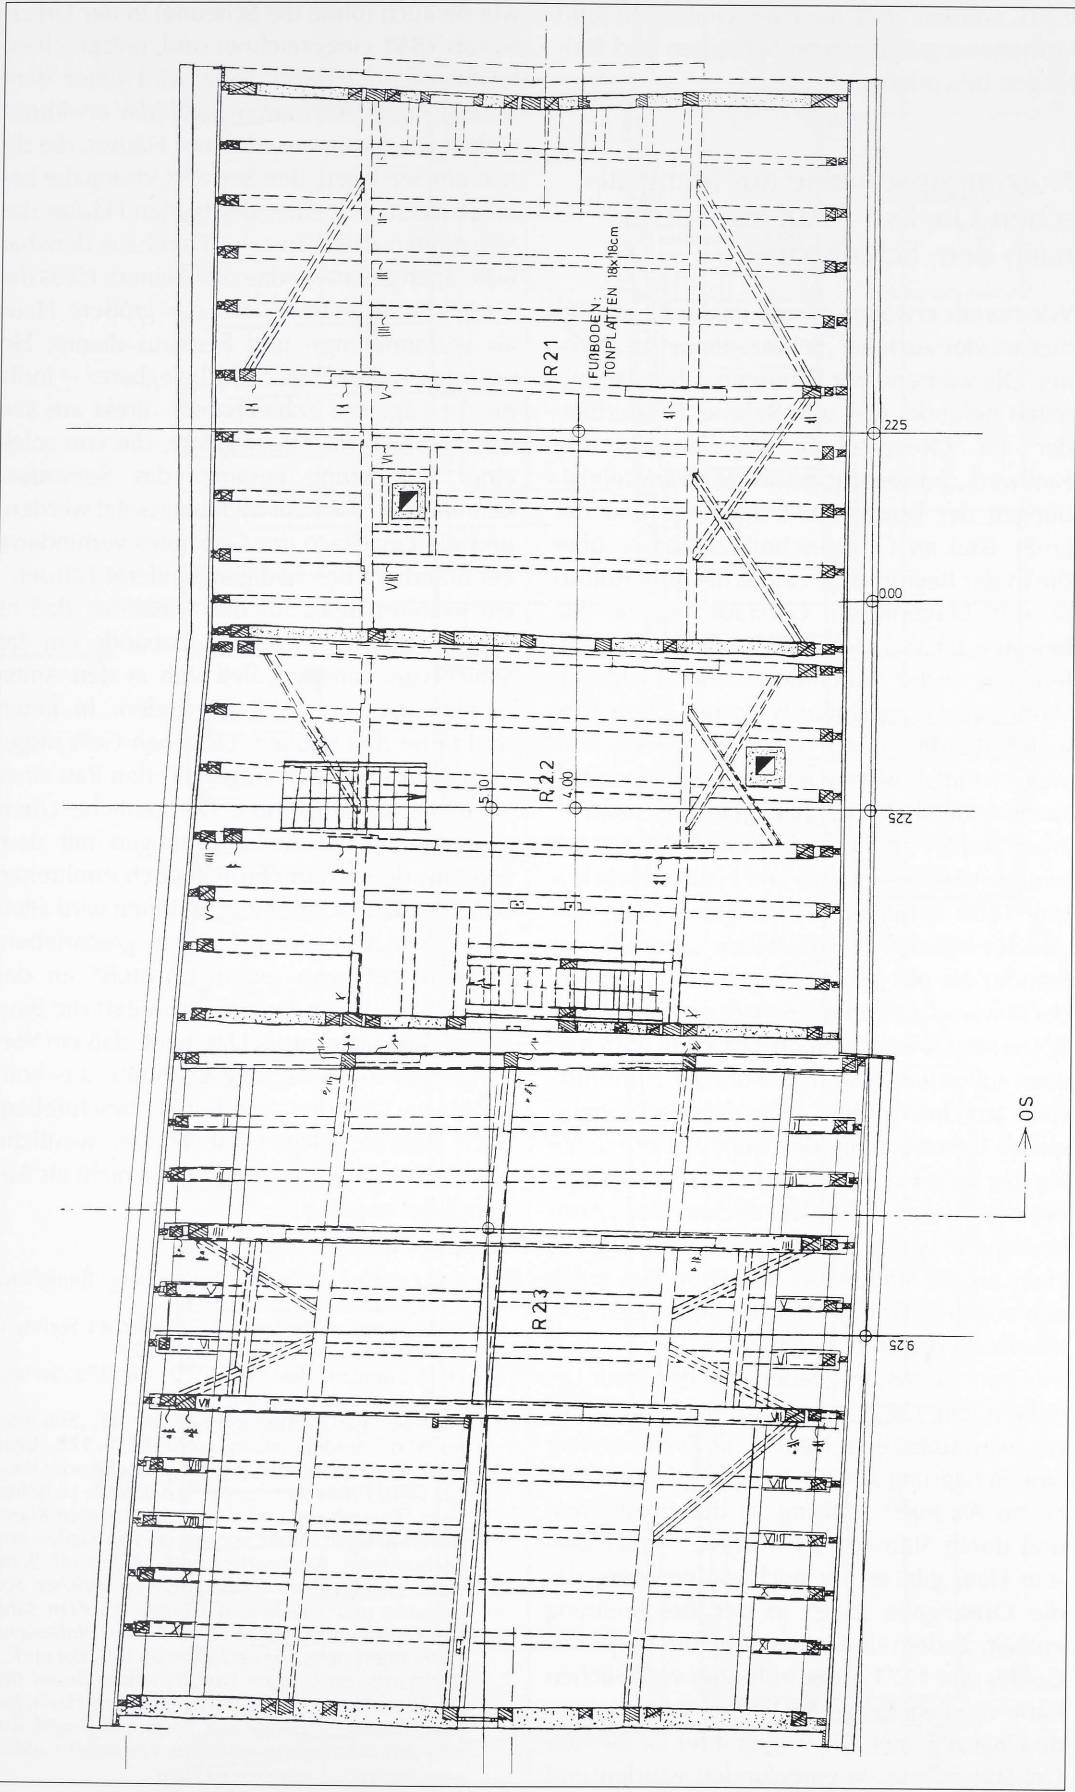
Abb. 9: Leonberg, ehemaliges Schießhaus. Grundriß des Dachgeschosses. Von links nach rechts: die Scheune von 1771, dann der schmale Mittelbau von 1653 und anschließend der älteste Bau von 1581. Die einzelnen Bauteile sind konstruktiv völlig eigenständig errichtet und haben jeweils zum angrenzenden Bauteil eine eigene Abschlusswand. Maßstab 1 : 100.

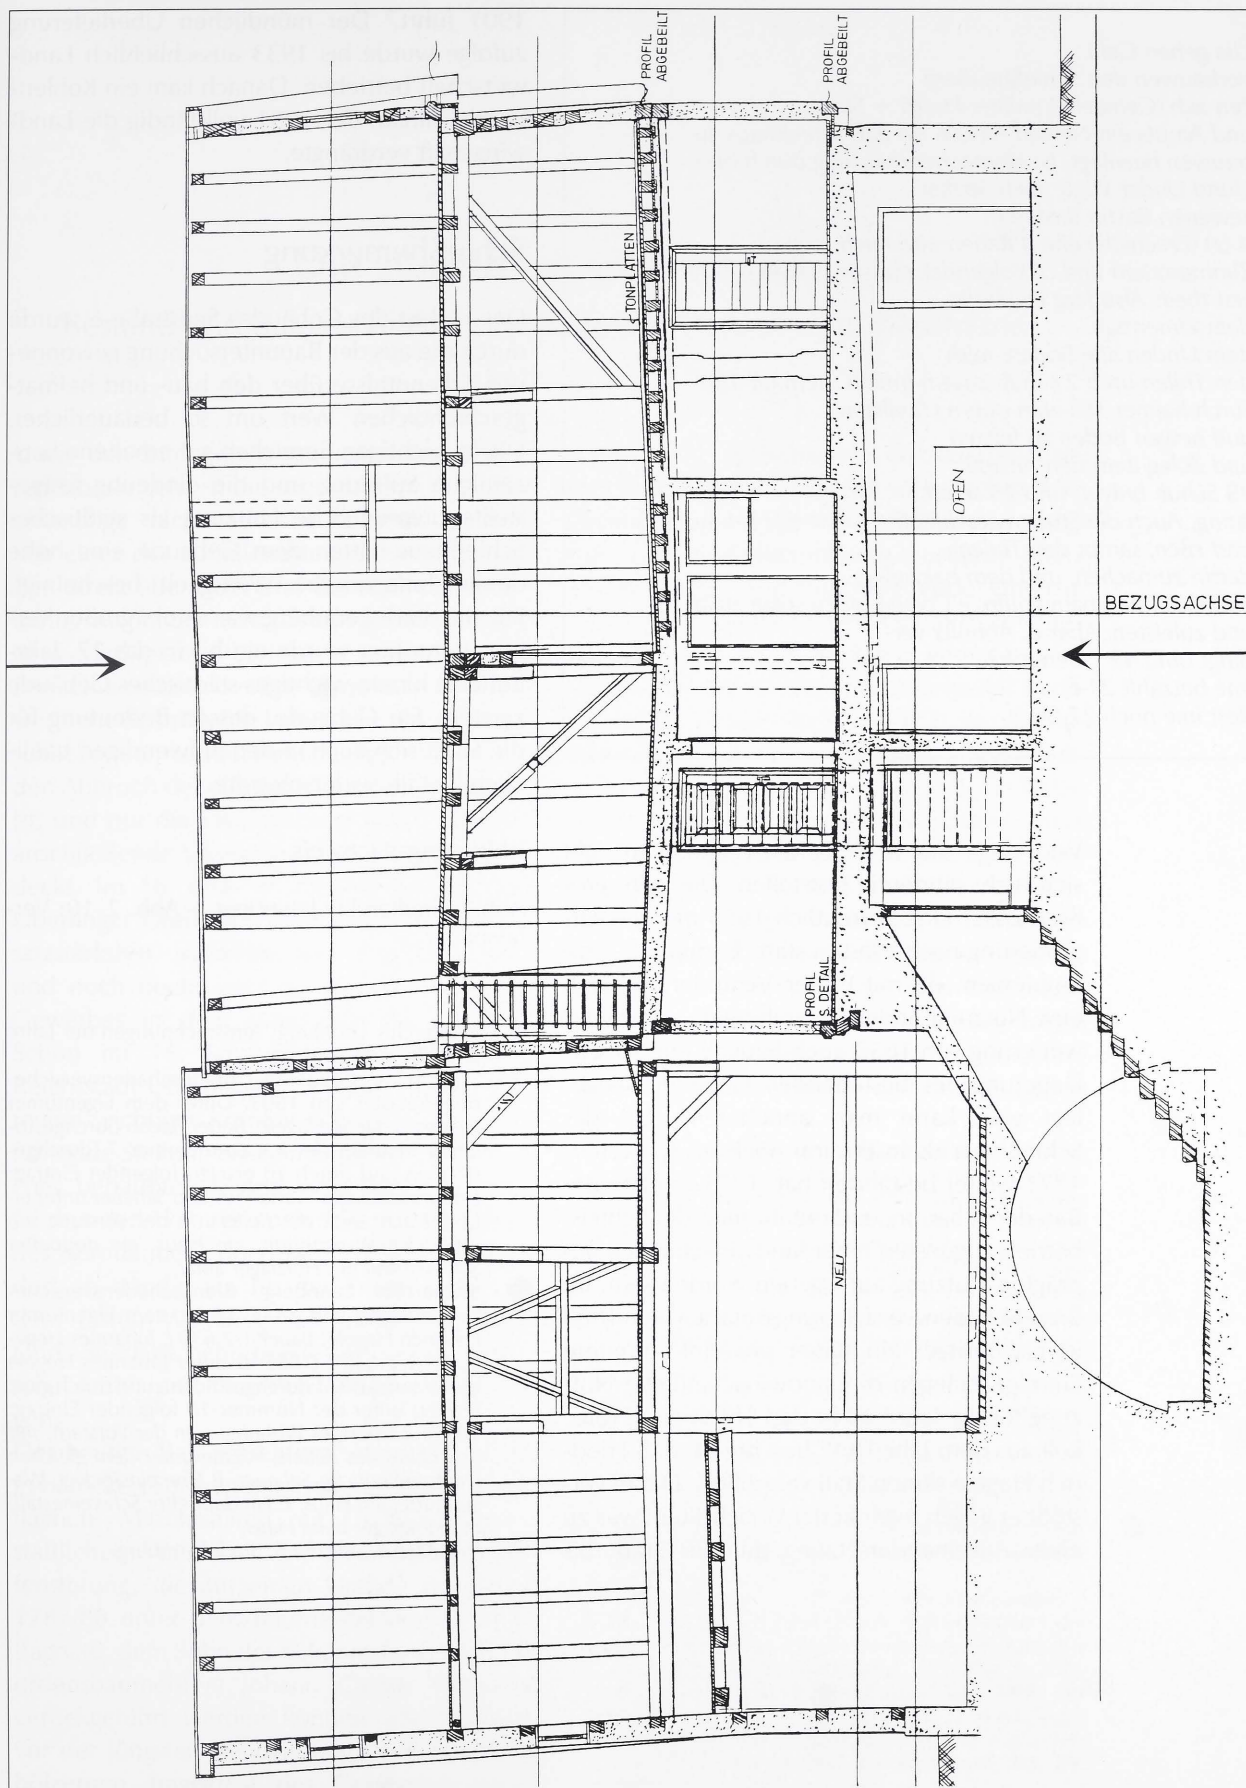
Abb. 10: Leonberg, ehemaliges Schießhaus. Längsschnitt. Die Pfeile markieren den Stoß zwischen den Bauten von 1653 und 1581. Im Erdgeschoß war im Unterzug noch das Zapfenloch eines abgegangenen Wandständers ablesbar. Maßstab 1 : 100.
