Die „Neue Gasse“ in Rottweil – Eine Bresche im hochmittelalterlichen Stadtgrundriß

Stefan King und Werner Wittmann¹

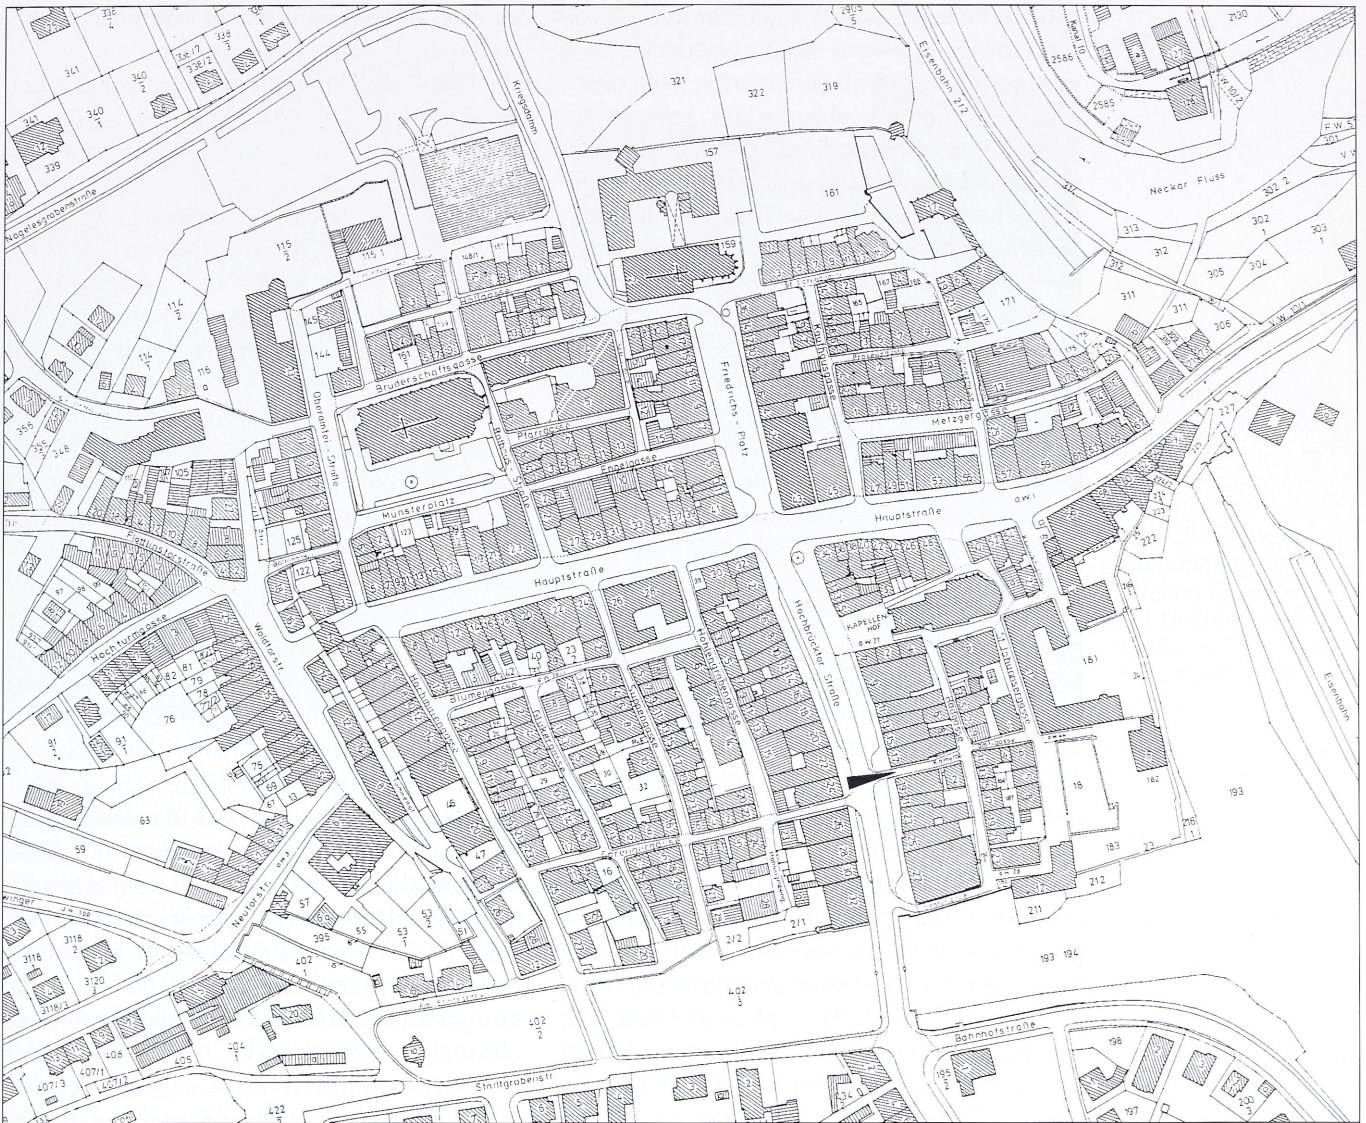
Abb. 1: Rottweil. Übersichtsplan des mittelalterlichen Stadtkerns. Der Pfeil bezeichnet die Einmündung der „Neuen Gasse“ (heute Kameralamtsgasse) aus dem südöstlichen Stadtviertel, dem Johannserort, in die Hochbrücktorstraße.

Die heutige Innenstadt Rottweils wurde vermutlich um die Wende zum 13. Jahrhundert planmäßig und mit einer klaren Erschließungsstruktur angelegt (Abb. 1). Zwei sich kreuzende, breite Hauptstraßen boten Raum für Handel und Gewerbe. Die vier Stadtviertel sind durch schmale, parallel nebeneinander liegende Gassen erschlossen, die durch querlaufende Gassen untereinander verbunden sind. Nicht alle Gassen münden in die breiten Hauptstraßenarme ein. Die heutige Kameralamtsgasse ist eine dieser querlaufenden Gassen, die die Johannser- und die Badgasse miteinander verbindet und den Anschluß an die Hochbrücktorstraße schafft (Abb. 2). Sie wurde bisher stets als Bestandteil der ursprünglichen Stadtanlage betrachtet, auch wenn auffällt, daß sie nicht geradlinig verläuft, sondern auf Höhe der Badgasse stark verspringt.

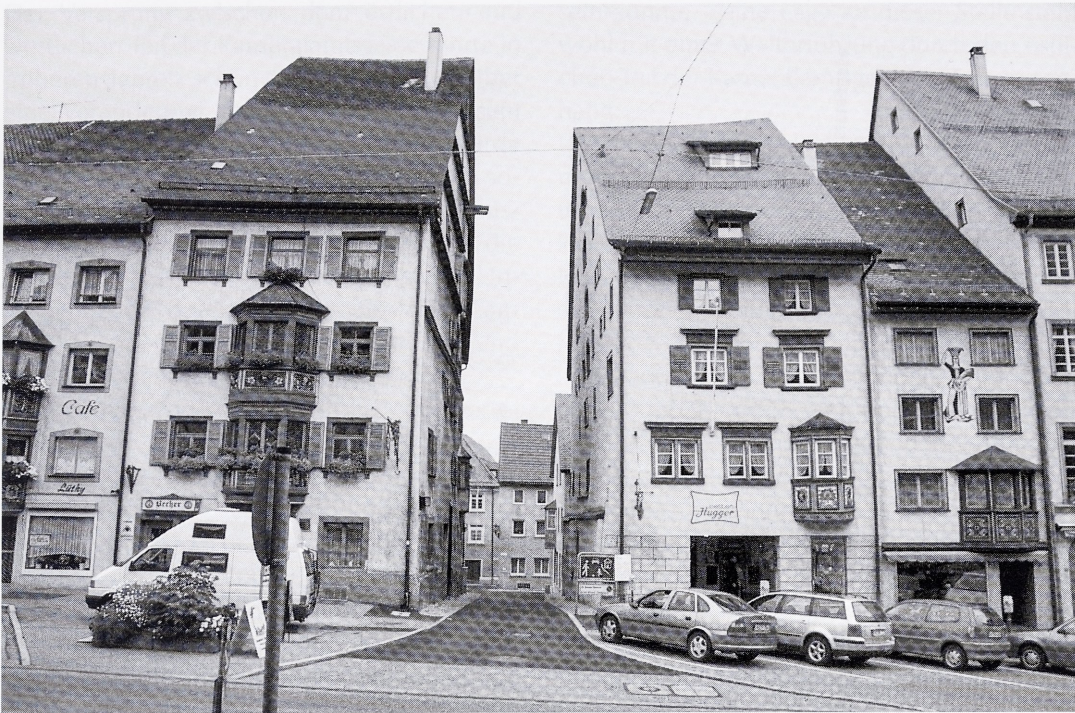
Abb. 2: Rottweil. Einmündung der „Neuen Gasse“ in die Hochbrücktorstraße mit Gebäude Nr. 17 links und Nr. 19 rechts.
