Der Specksepplehof – Chronik eines untergegangenen Kulturdenkmals und Anmerkungen zur Typologie im Vergleich mit anderen Bauernhäusern der Region

Stefan King

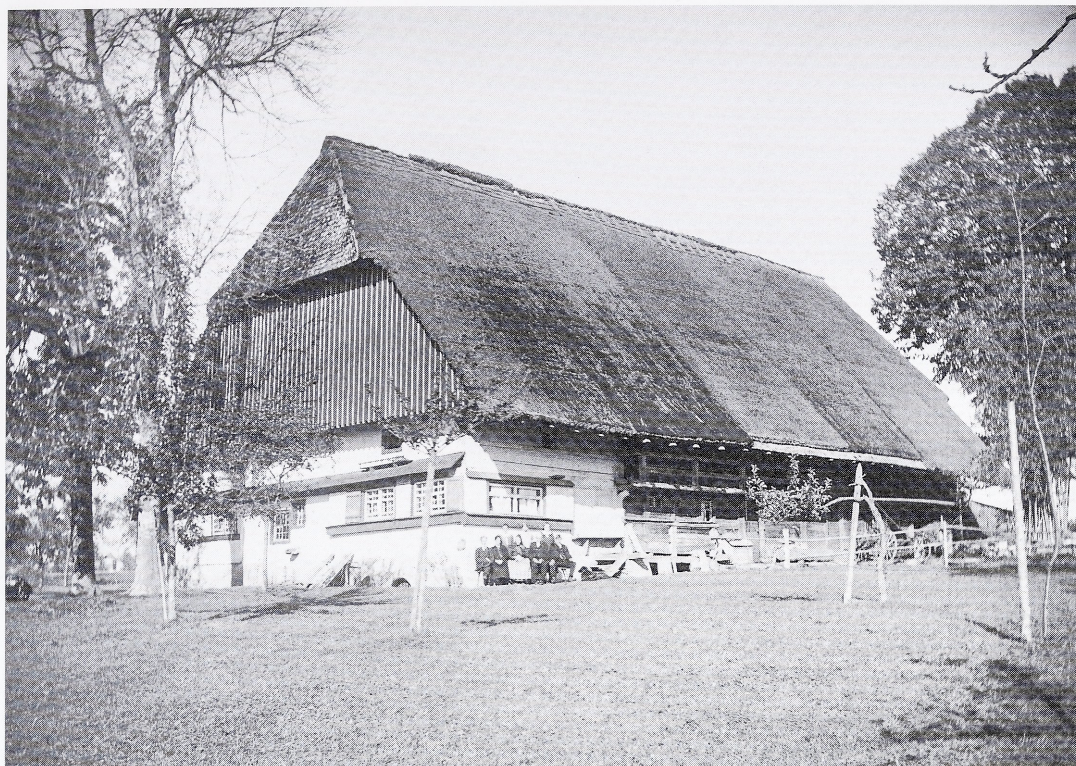
Abb. 2: Schramberg-Sulgen, Specksepplehof. Aufnahme von Südwesten von Max Lohss, um 1928. Vor dem Haus die Familie Lamprecht.

sucht, soweit nachvollziehbar erstmals um 1910 und mehrmals Ende der zwanziger Jahre.¹⁵ In seinem Nachlaß finden sich zahlreiche Aufnahmen vom Äußeren und Inneren des Speckseppelhofs und auch seiner damaligen Bewohner, zum größten Teil jedoch unterschiedliche Variationen desselben Motivs.¹⁶ Da seine Studienfahrten meist den Charakter eines Familienausflugs hatten – seine Forschungen beanspruchten wohl den größten Teil seiner Freizeit neben seiner Tätigkeit als Lehrer – darf es nicht verwundern, wenn auf den Fotografien hin und wieder auch Familienmitglieder zu sehen sind (Abb. 2–4).

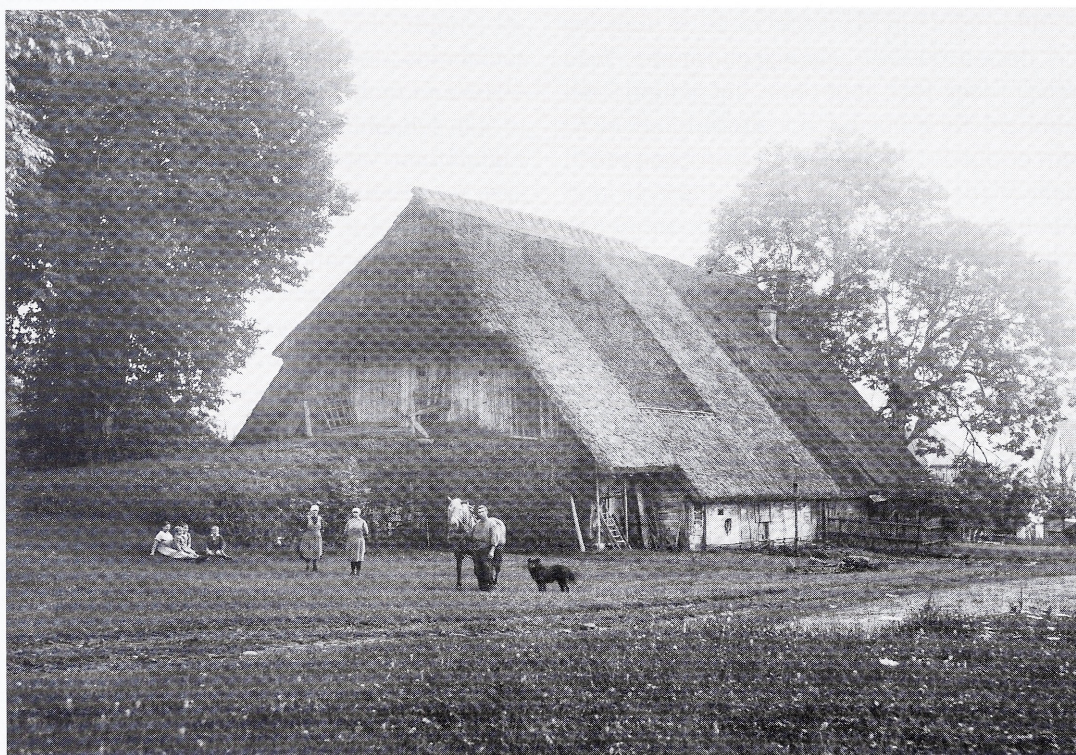
Abb. 3: Schramberg-Sulgen, Specksepplehof. Aufnahme von Nordosten von Max Lohss, um 1928. Im Vordergrund Angehörige der Familien Lamprecht und Lohss.

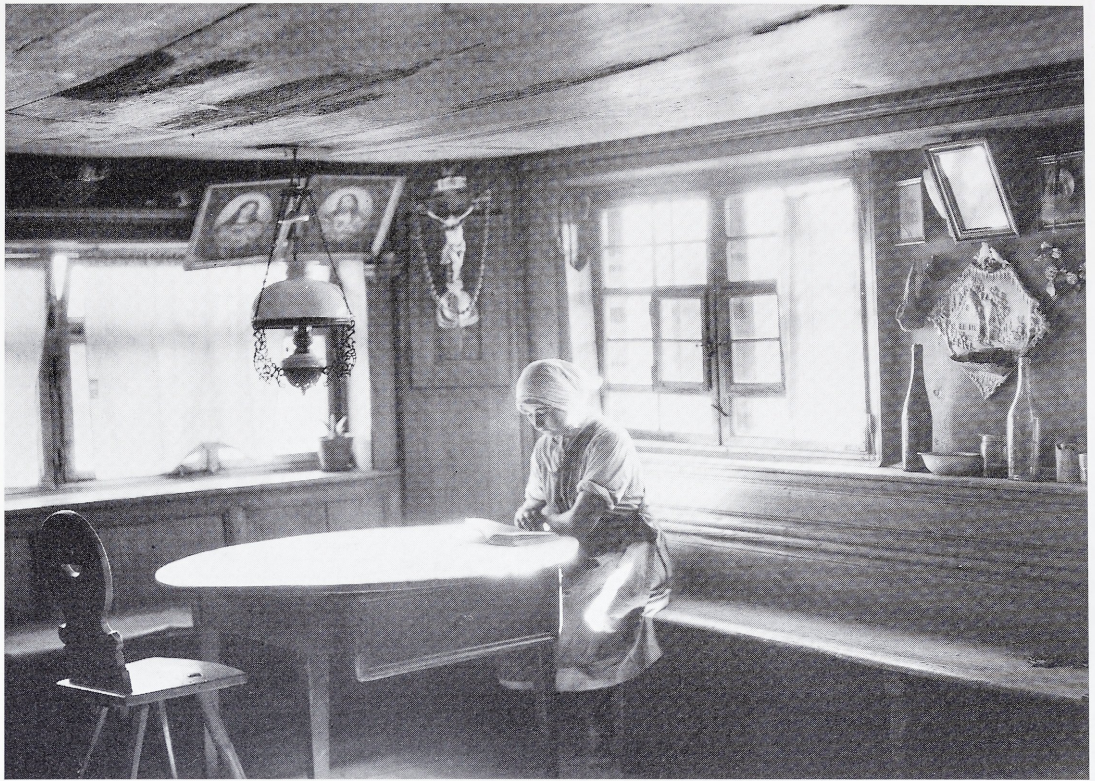
Abb. 4: Schramberg-Sulgen, Speckseppelhof. Aufnahme der Stubenecke von Max Lohss, um 1910.

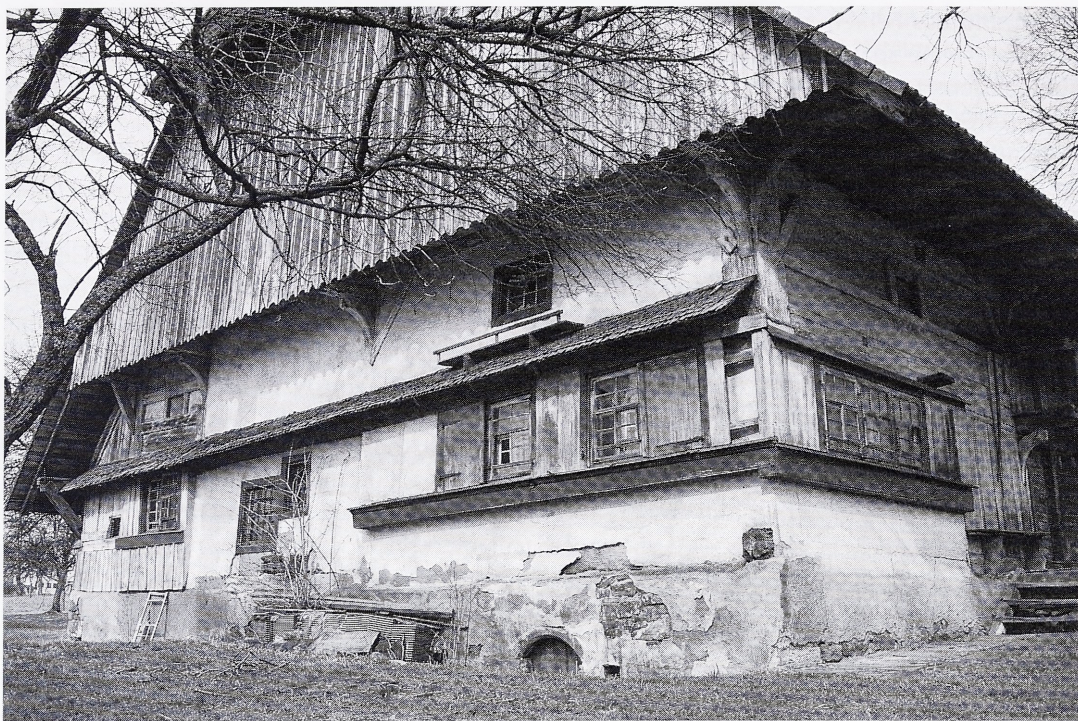
Abb. 9: Schramberg-Sulgen, Specksepplehof. Aufnahme des Vorgiebels mit verputzter und verschaltes Holzkonstruktion, schmalem Vordach und vorkragendem Giebel; vorne die Stube mit Fenstererker, ganz rechts schaut der Schub der Bohlendecke aus der Wandflucht hervor, darüber ein kleines Kammerfenster, unten der Kellerzugang.

waren. Anfänglich waren nur die Stuben mit Glasfenstern versehen, wo zuletzt Flügel des 19. Jahrhunderts zusammen mit Vorfenstern eingesetzt waren. Sie wiesen die Teilung von Schiebefenstern auf, waren aber sowohl als Ganzes aufzuklappen, wie auch anstelle des Schiebers innerhalb eines jeden Flügels noch ein kleinerer Klappflügel geöffnet werden konnte. Die Anzahl der Fenster wurde gegenüber der ursprünglichen vermutlich etwas reduziert. Die Küche hatte neben einer kleinen noch eine größere, vergitterte Fensteröffnung erhalten.

Im Verlauf des 19. Jahrhunderts wurden an der vorderen Giebelseite die Außenwände im Bereich der vorderen Stube und der Küche in beiden Geschossen sowie die Brüstung unterhalb des Fensterbands der Stube an der vorderen Traufseite flächig verputzt. Als Putzhalter dienten aufgenagelte Latten, um die Rücksprünge der Wandfüllungen gegenüber der Flucht des Holzgerüsts überbrücken zu können. Die Wandfläche seitlich des traufseitigen Erkers der vorderen Stube und die Giebelwand von hinterer Leibdingstube und -kammer wurden mit Brettern verschalt. Der Anlaß mögen Schäden durch Bewitterung gewesen sein, denn vermutlich gleichzeitig wurde ein schmales, schindelgedecktes Vordach in halber Höhe über die gesamte Giebelbreite gezogen.

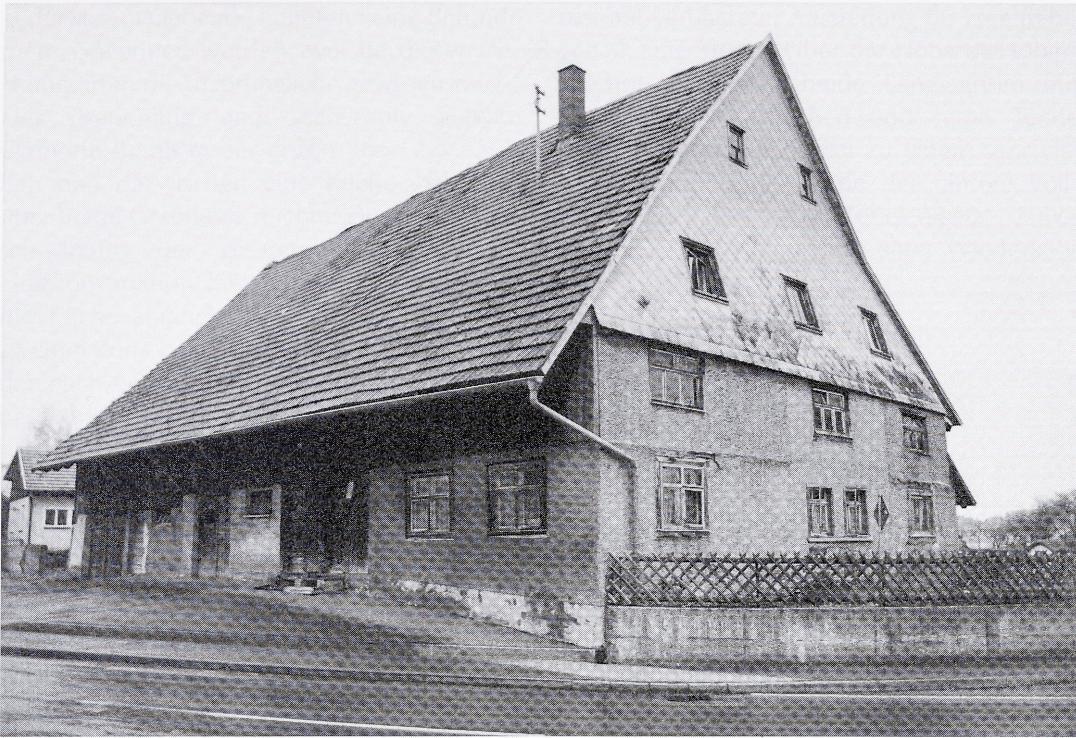
Abb. 12: Eschbronn-Mariazell, Lazershof. Aufnahme des jüngsten Zustands mit vorgeschobener, verputzter Giebelwand und verschalteten Außenwandflächen.

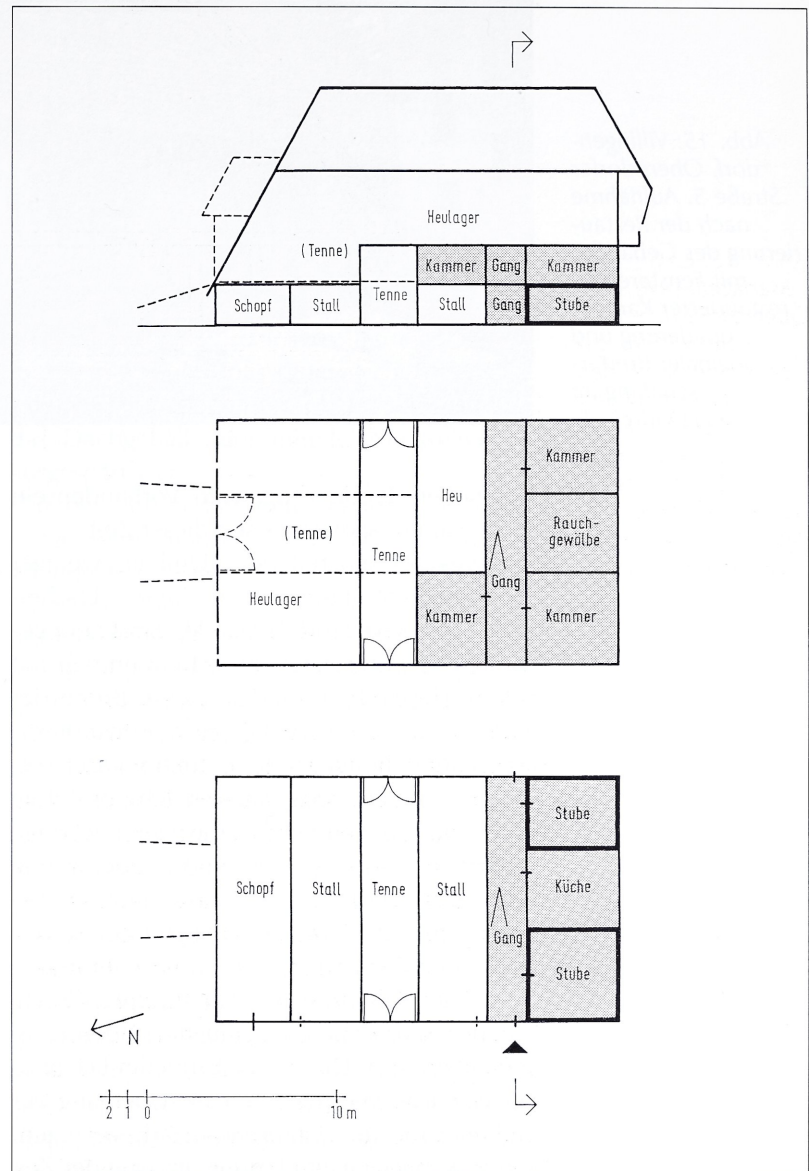
Abb. 14: Eschbronn-Mariazell, Lazershof. Ursprüngliche Raumaufteilung des Hauses, von unten: Erdgeschoß, Obergeschoß und Längsschnitt. Die Wohn-

Das Obergeschoß besaß drei Kammern, zwei davon über den Stuben und eine auf der anderen Seite des Hausgangs oberhalb des Stalls an der Vordertraufe. Die hintenliegende Fläche dieser Zone und der Bereich jenseits der Tenne, wo auch das Dachgebälk ausgespart und von Wechselbalken abgefangen war, blieb der Heulagerung vorbehalten, ebenso der Dachraum. Ein Laubengang im Obergeschoß entlang der Vordertraufe hat nicht bestanden, vorgelagerte Lauben an der Giebelseite können mangels Substanz an den entsprechenden Stellen nicht nachgewiesen oder ausgeschlossen werden.

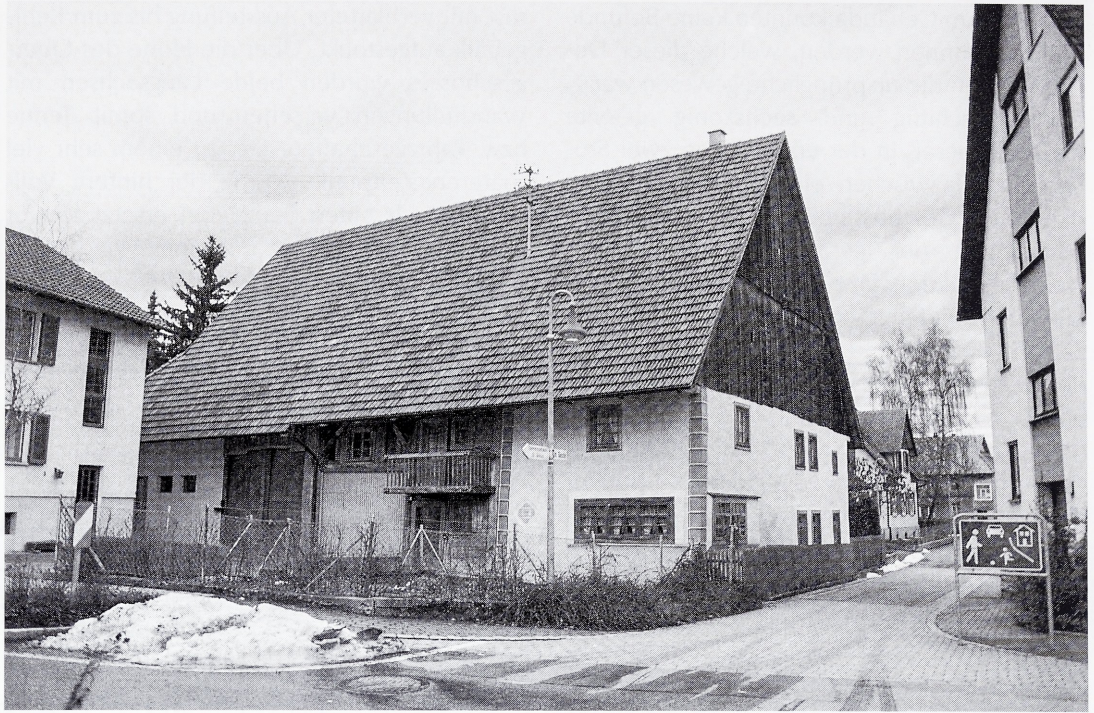
Abb. 15: Villingendorf, Oberndorfer Straße 5. Aufnahme nach der Restaurierung des Gebäudes mit Fenstererker, restaurierter Kantenquaderung und originaler Bretterschalung im Giebeldreieck.

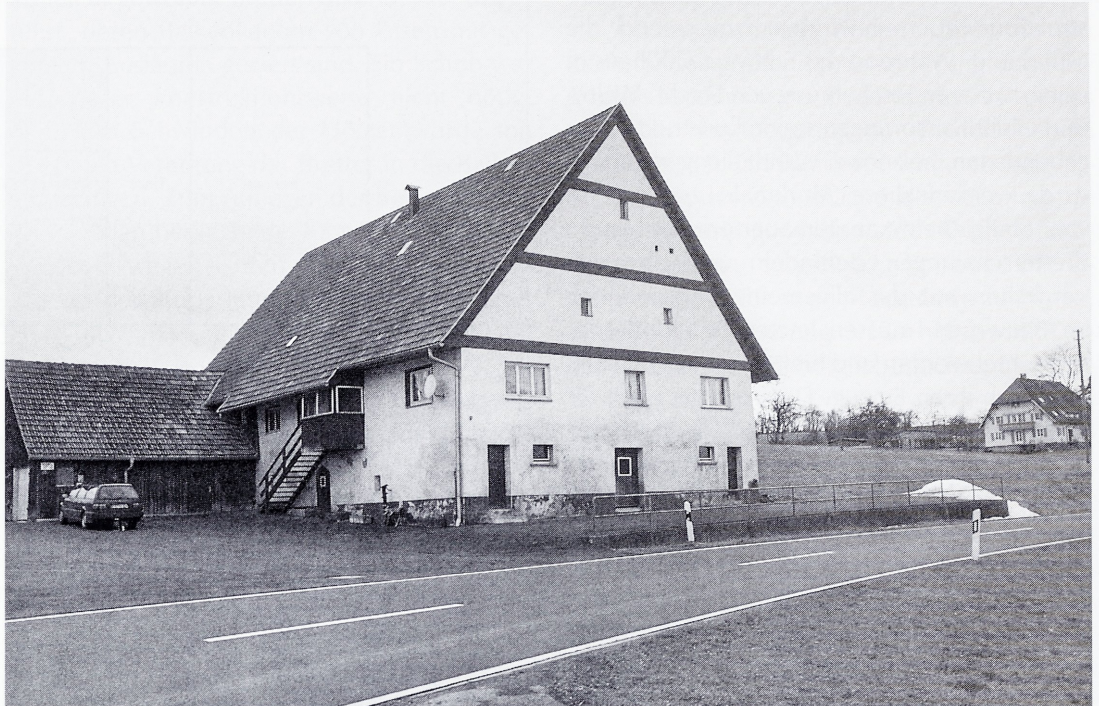
Abb. 18: Schramberg-Sulgen, Deisenhof. Aktuelle Aufnahme mit vollflächig verputzten Außenwänden.

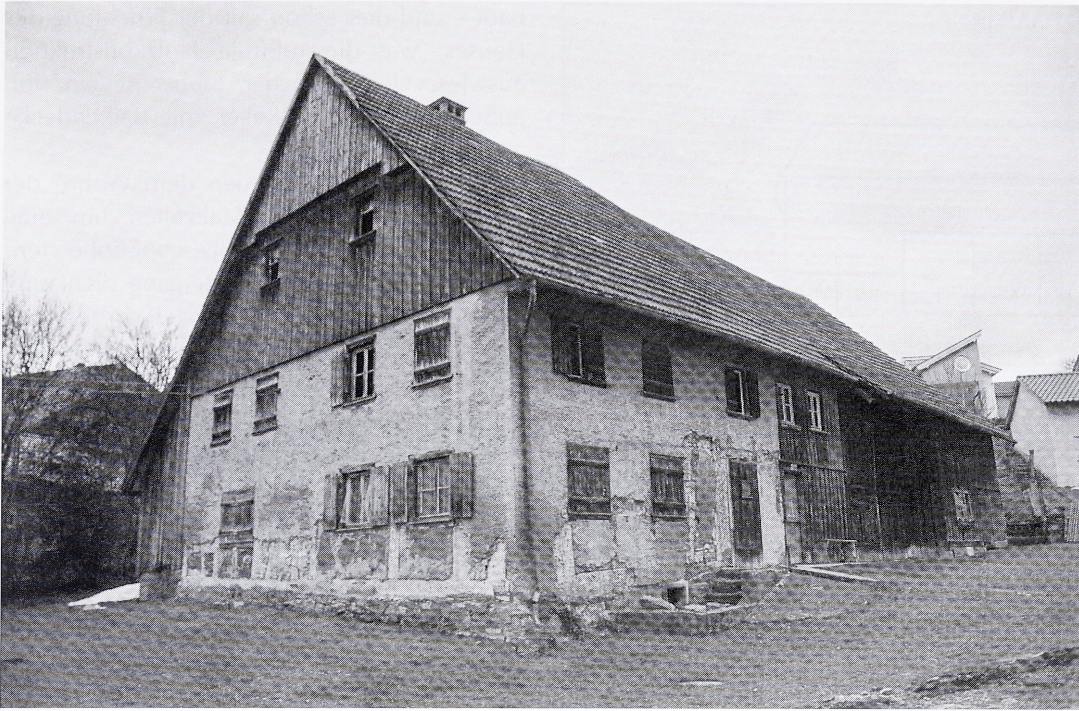
Abb. 21: Dunningen, Rottweiler Straße 3. Aufnahme des derzeitigen Zustands mit begradigtem Vordergiebel, zurückgestutztem Dachvorsprung, entferntem Laubengang und verputzten oder verschalteten Außenwandflächen.

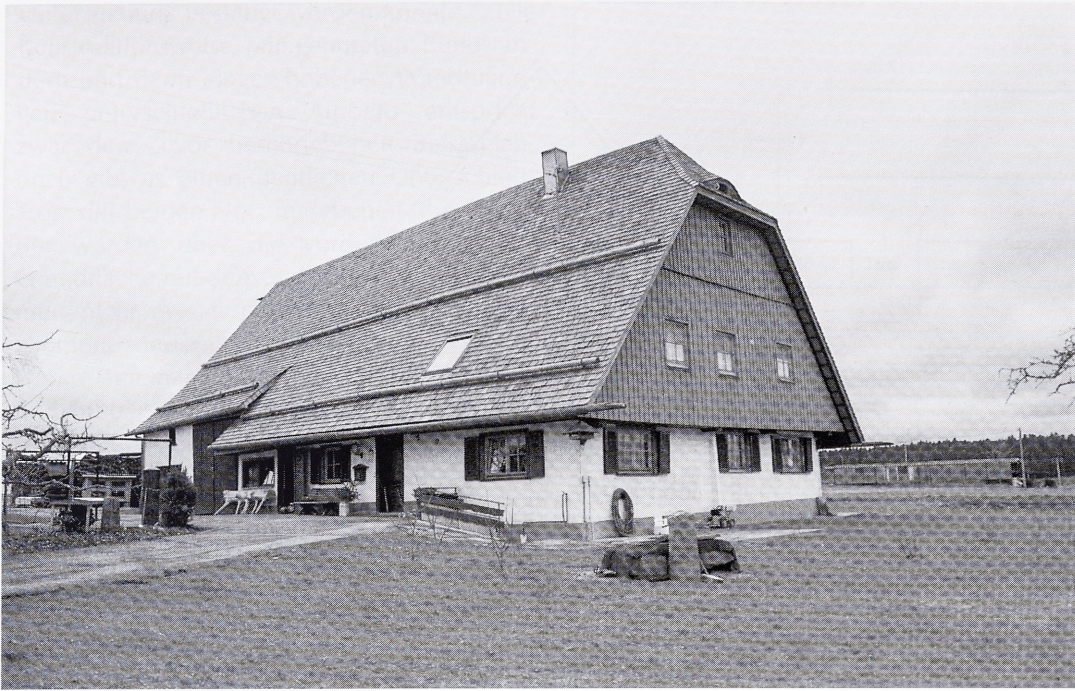
Abb. 24: Aichhalden, Reißenhof. Aufnahme des derzeitigen Zustands mit verputztem Unterbau, bretterverschaltm Giebel und neuer Schindeldeckung.

Des weiteren wurden im Laufe der Zeit auch die Walme durch Steilgiebel ersetzt, die an der Traufe weit vorstehenden Sparren gekürzt und die übrigen Wandflächen verschalt, so daß das Äußere des Gebäudes nichts mehr von seinem Alter oder seiner Bauweise erahnen läßt. Jahrzehntelanges Leerstehen, ein Teileinsturz und jüngst ein Feuer im Wohnbereich haben die Bausubstanz stark beschädigt.

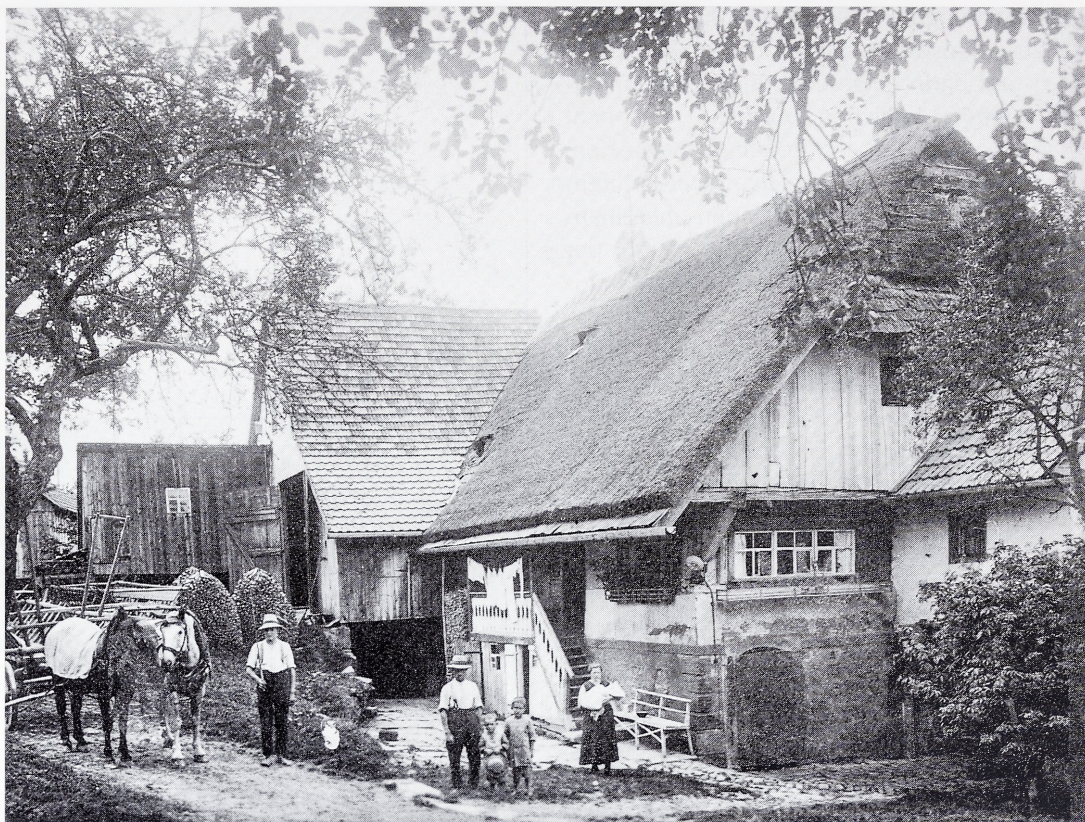
Abb. 27: Dunningen-Giffizenmoos, Haus Seckinger. Aufnahme um 1925 mit Strohdach, seitlicher Hocheinfahrt und verschiedenen Anbauten.
