Beiträge zur Baugeschichte der Kirche St. Georg in Oberzell auf der Reichenau

Peter Eggenberger

Einführung

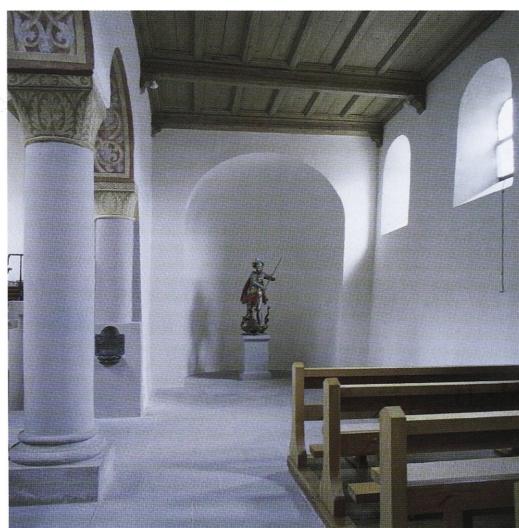
Abb. 7: Das Innere der Kirche, gegen die Apsis im südlichen Seitenschiff. Von Nordwesten.

die wie das Mittelschiff eine flache Decke besitzen, enden am Ansatz des Chores, wo sie in je eine Apsis münden (Abb. 6; 7). Der äußere Baukörper erweckt jedoch den Anschein, als ob die Seitenschiffe früher darüber hinausführten und vor dem Altarhaus mit einem geraden Abschluss endeten (Abb. 8; 9). Hinter ihren Apsiden schließen nämlich beiderseits dreigeschossige Annexe an, die vom Kircheninnern her nicht sichtbar sind. Das Erdgeschoss beider Anbauten ist nur von außen zugänglich und dient als Keller und Abstellraum. Im ersten Obergeschoss befindet sich nordseitig die alte Sakristei (Paramentenraum), südseitig die heute benutzte, zweigeteilte Sakristei. Im zweiten Obergeschoss schließlich ist nordseitig eine Empore, südseitig die Orgel untergebracht. Die beiden gleich großen Annexe erwecken den Eindruck von Armen eines Binnenquerschiffes: Der Grundriss der Kirche scheint durch die Überschneidung von Haupt- und Querschiff kreuzförmig zu sein und im Schnittpunkt eine Vierung zu bilden (Abb. 2/1). Dieser von einem Rippengewölbe gedeckte und von einem Turm überragte Raumteil ist jedoch nicht durch die Kreuzung des Mittelschiffes mit einem gleich hohen Querschiff bedingt. Vielmehr handelt es sich um einen quadratischen, zentralen Chorraum, dessen vier Seiten sich in verschiedene Bereiche der Kirche öffnen oder öffneten. An der West- und an der Ostseite verengen eingezogene Bogen den Durchgang vom Mittelschiff in den Chor (Triumphbogen) bzw. von diesem in den Altarraum. An der Nord- und an der Südseite hingegen erkennt nur der aufmerksame Beobachter, dass einst auch hier Bogenöffnungen die erwähnten seitlichen Annexe vom Chor her zugänglich machten. Sie sind heute, mit Ausnahme der Lücken für die Empore und die Orgel, vermauert (Abb. 10; 11).

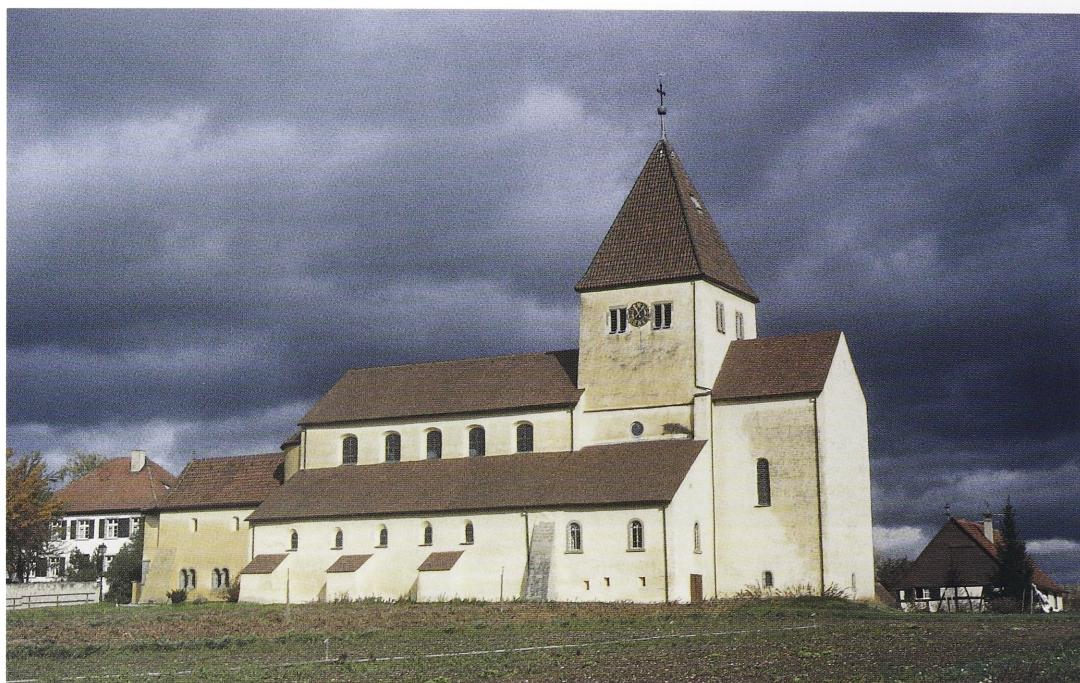
Abb. 8: Südseite der Kirche. Von Südosten.

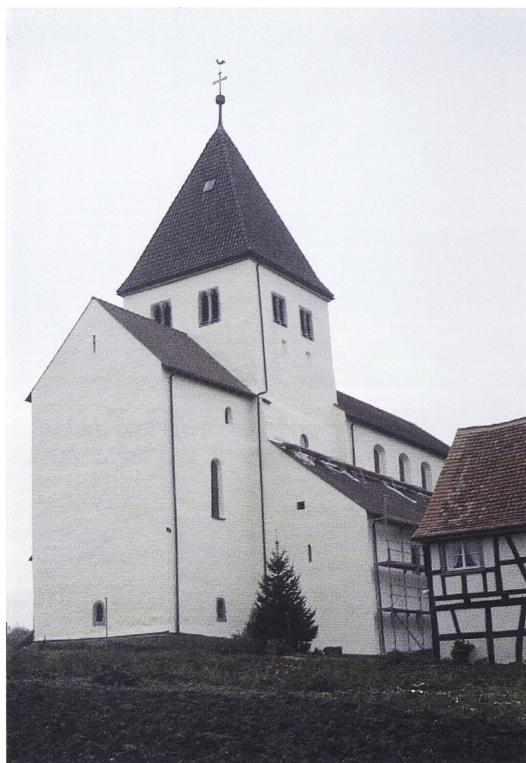
Abb. 9: Nordseite der Kirche. Von Nordosten.

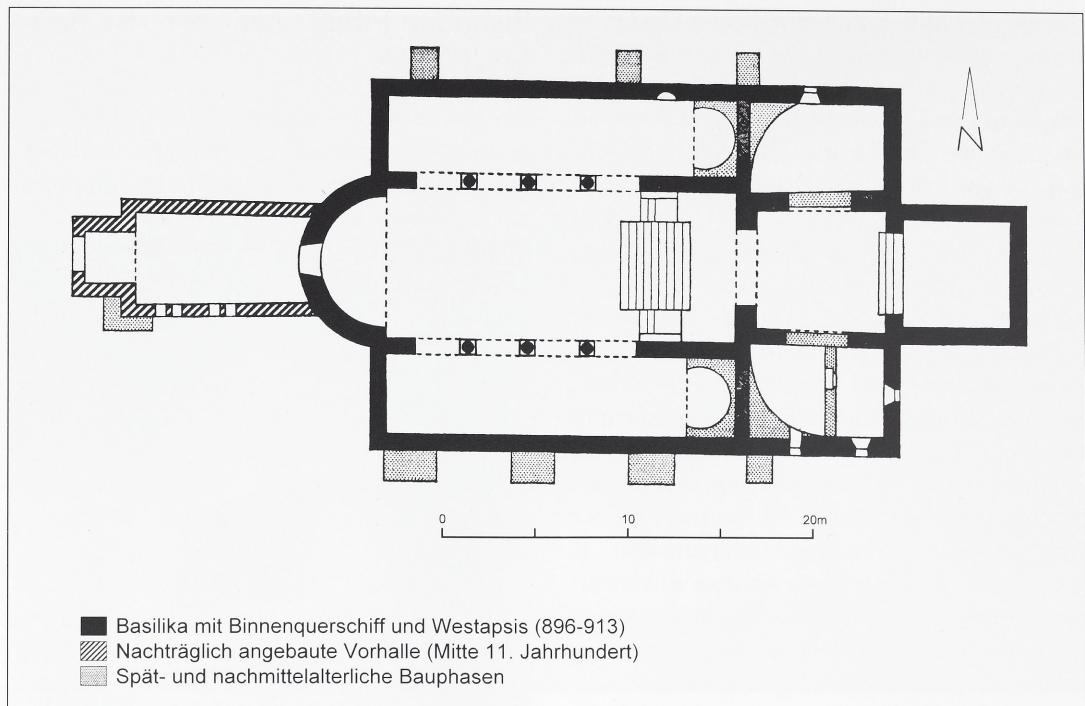
Abb. 12: Rekonstruktion der Bauphasen nach W. Erdmann (1974). M 1 : 400.

Die von den Genannten publizierten Schlussfolgerungen lassen sich in zwei Gruppen teilen: Erdmann, Koshi und Jakobs/Reichwald sehen den Kernbau der heutigen Kirche als Gründungsbau, der als Ergebnis eines einheitlichen, ohne Unterbruch abgeschlossenen Verlaufs entstanden sei. Erdmann beruft sich diesbezüglich darauf, dass keine der Sondierungen, die er im Untergrund der Kirche vorgenommen hat, Hinweise auf einen Vorgängerbau ergeben hätten.⁹ Darin schließt er auch ältere Bodenforschungen ein, die zwischen 1956 und 1958 im Langhaus durchgeführt worden sind. Unter dem Grundriss der ersten Kirche versteht Erdmann ausschließlich Teile des heutigen dreischiffigen Gebäudes: Das Langhaus samt der Westapsis, das viereckige Sanktuarium und die Hallenkrypta sollen dazu gehören. Den zentralen Chorraum hält er für eine Vierung an der Schnittstelle des Mittelschiffes mit einem Binnenquerschiff, das er in den rechteckigen, dem Kernbau zugeschriebenen Annexen zu erkennen glaubt (Abb. 12). Diese Ansicht über den Kernbau der Kirche Oberzell wird durch Koshi weitgehend geteilt, dessen komplizierter Entwicklung der Baugenese allerdings nur mühsam zu folgen ist.¹⁰

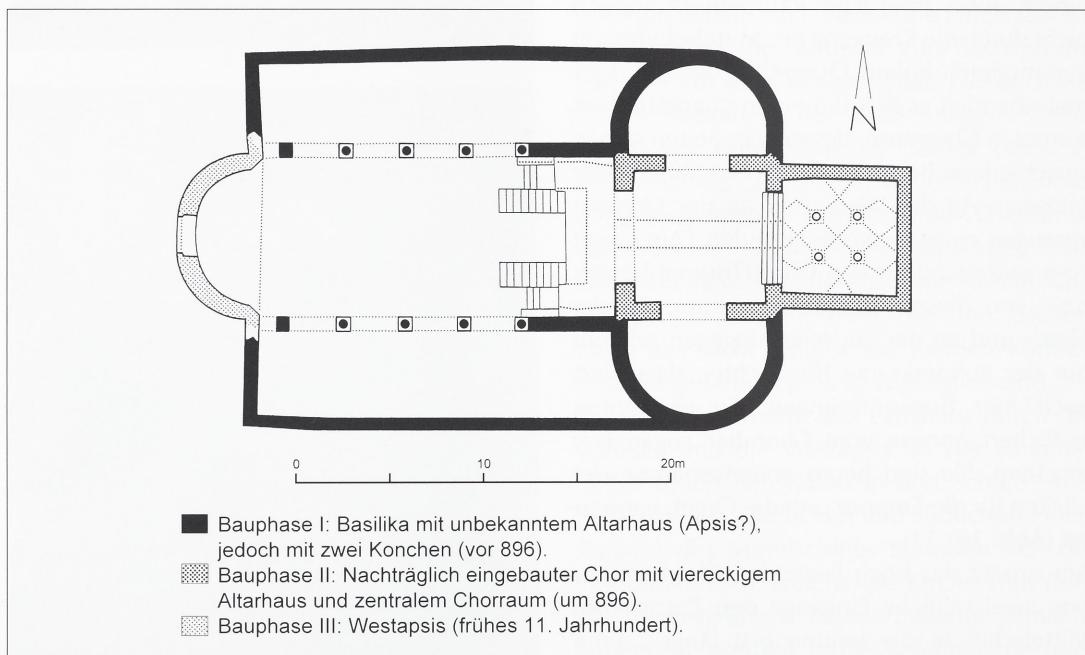
Abb. 13: Rekonstruktion der frühen Bauphasen nach A. Zettler (1989). M 1 : 400.

Zettler postuliert hingegen hinsichtlich des heutigen Kirchengebäudes zwei wichtige Bauphasen. In seiner letzten Publikation von 1989 interpretiert er das dreiteilige Langhaus und die Konchen als Kernbau einer älteren Kirche, die anstelle des eckigen Altarhauses mit einer Apsis geschlossen gewesen sein könnte.¹⁵ Das quadratische Sanktuarium, den zentralen Chorraum und die Krypta hält er für einen nachträglichen Einbau (Abb. 13). Er stützt sich unter anderem auf die Beobachtung, dass in der Ostmauer der Krypta wiederverwendete Mörtelbrocken festgestellt worden sind, die er als Abbruchmaterial der älteren Kirche deutet.¹⁶ Zettler untermauert seine These zudem durch die Interpretation eines Berichtes, den der St. Galler Mönch Notker Balbulus († 912) verfasst hat. Ohne Angabe des Datums wird darin mitgeteilt, Hatto (Heito), der zwischen 888 und 913 Abt des Klosters Reichenau sowie ab 891 Erzbischof von Mainz war, habe in Rom vom Papst Formosus Gebeine des heiligen Georg, unter anderem das Haupt, erhalten und diese nach Alemannien in sein „novum monasterium“ gebracht.¹⁷ Darunter darf man berechtigterweise die dem heiligen Georg geweihte Kirche in Oberzell auf der Reichenau verstehen. Schon früher wurde schlüssig nachgewiesen, dass diese Schenkung mit großer Wahrscheinlichkeit im Jahr 896 erfolgt sein muss, da Hatto zu dieser Zeit in Rom weilte, um der Kaiserkrönung Arnulfs von Kärnten beizuwohnen.¹⁸ Zettler schließt daraus, das „neue Kloster bzw. Kirchengebäude“ müsse zu diesem Zeitpunkt schon bestanden haben. Erst als Folge des Erwerbs der Gebeine habe diese

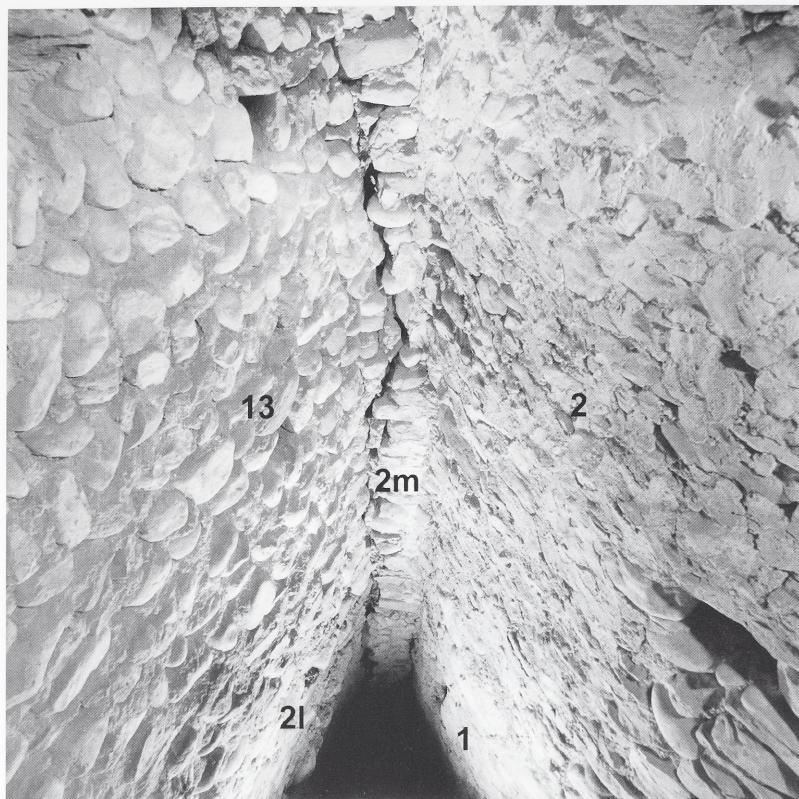
Abb. 15: Nördlicher Dachraum. Zwickel zwischen der Ostmauer (Konche) und der Nordmauer des Langhauses. Von Westen. – Der Verband der älteren Nordmauer (2l) des Langhauses mit der Querverbindung (2m) zur Konche ist durch einen Riss getrennt. Über dem Mauerwerk der Zentralbau-Konche (1) ist der Verband mit der Basilika-Konche (2) aufgrund der nachträglichen Ersatzung (13) der Nordmauer des Langhauses gestört.

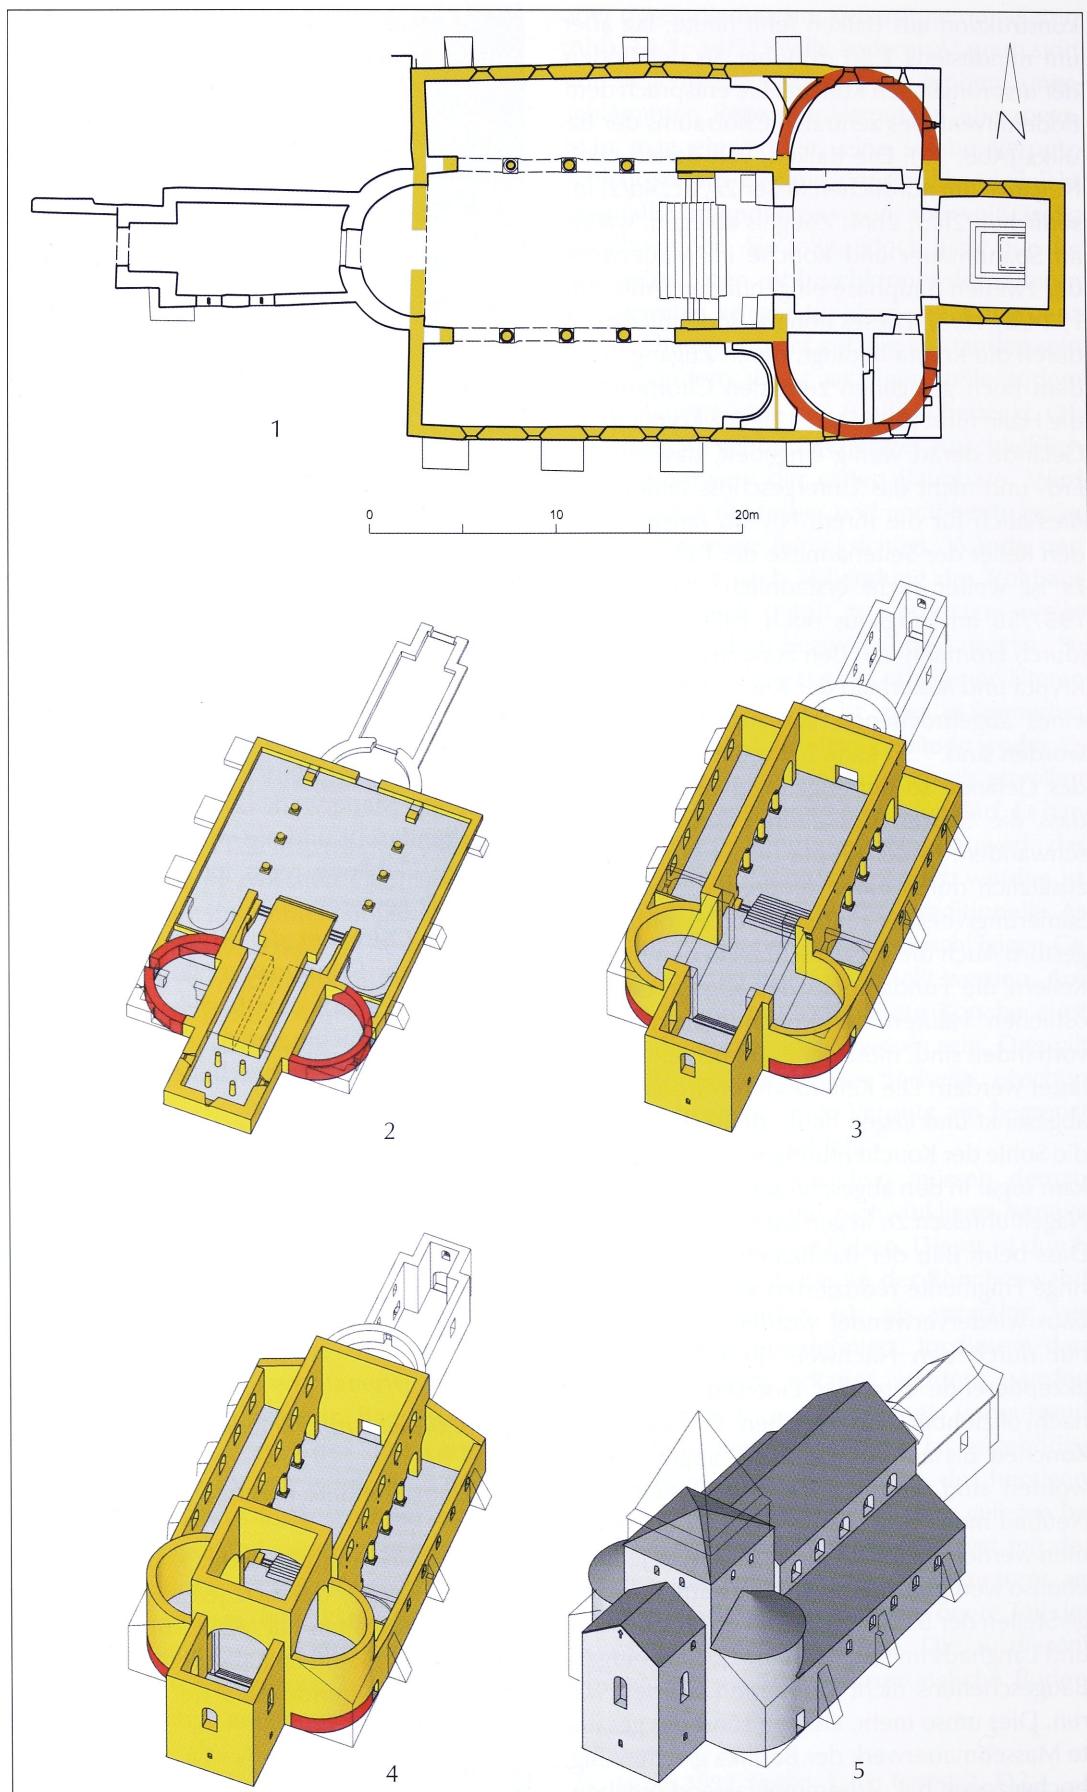
Abb. 16: Rekonstruktion der in der ersten Etappe geplanten Basilika, unter Berücksichtigung des übernommenen Bestandes des Zentralbaus.

1 Grundriss. M 1: 400.

2 Axonometrischer Grundriss auf dem Niveau des Bodens im Langhaus (die Rekonstruktion der Krypta ist rein hypothetisch und entspricht einer der Möglichkeiten).

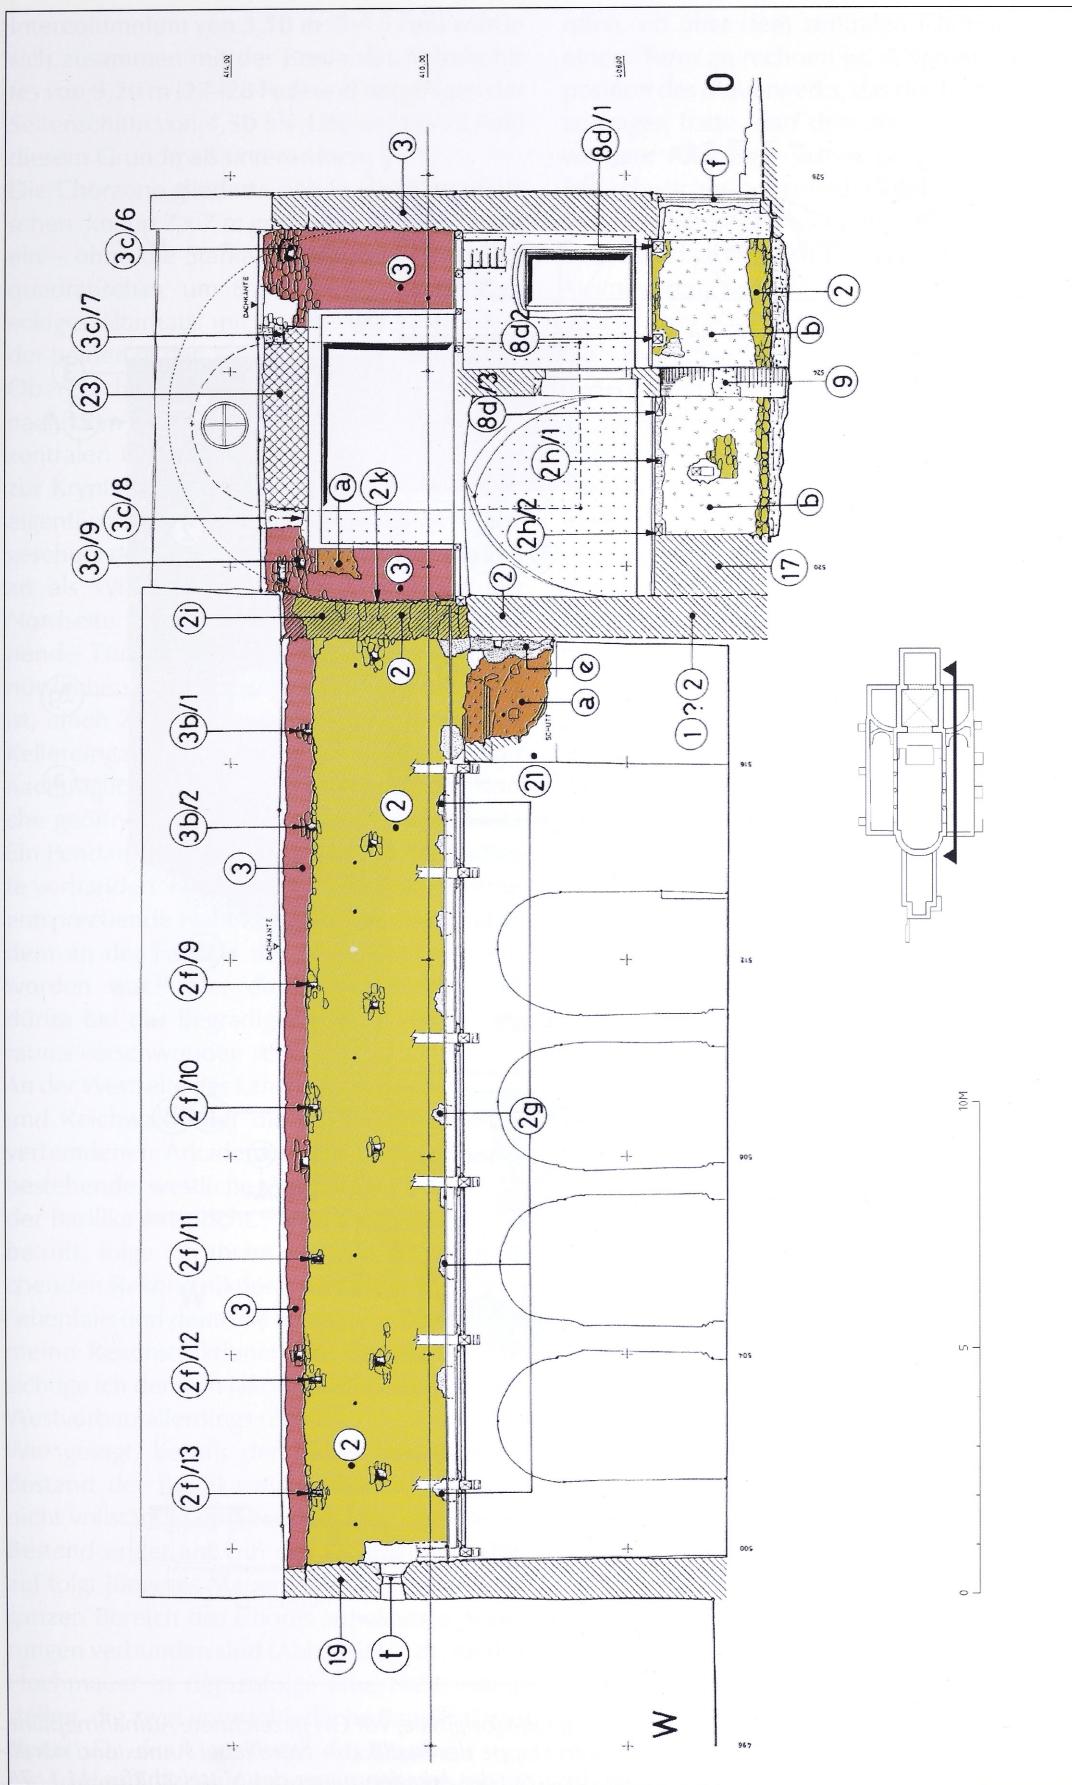
Abb. 18/2: Längsschnitt durch die seitlichen Annexe und durch die Seitenschiffe (originale, vor Ort gezeichnete Aufnahmepläne.

Südlicher Annex und südliches Seitenschiff. Ansicht des zugemauerten Konchenbogens und der Arkadenmauer des Mittelschiffes. M 1 : 150

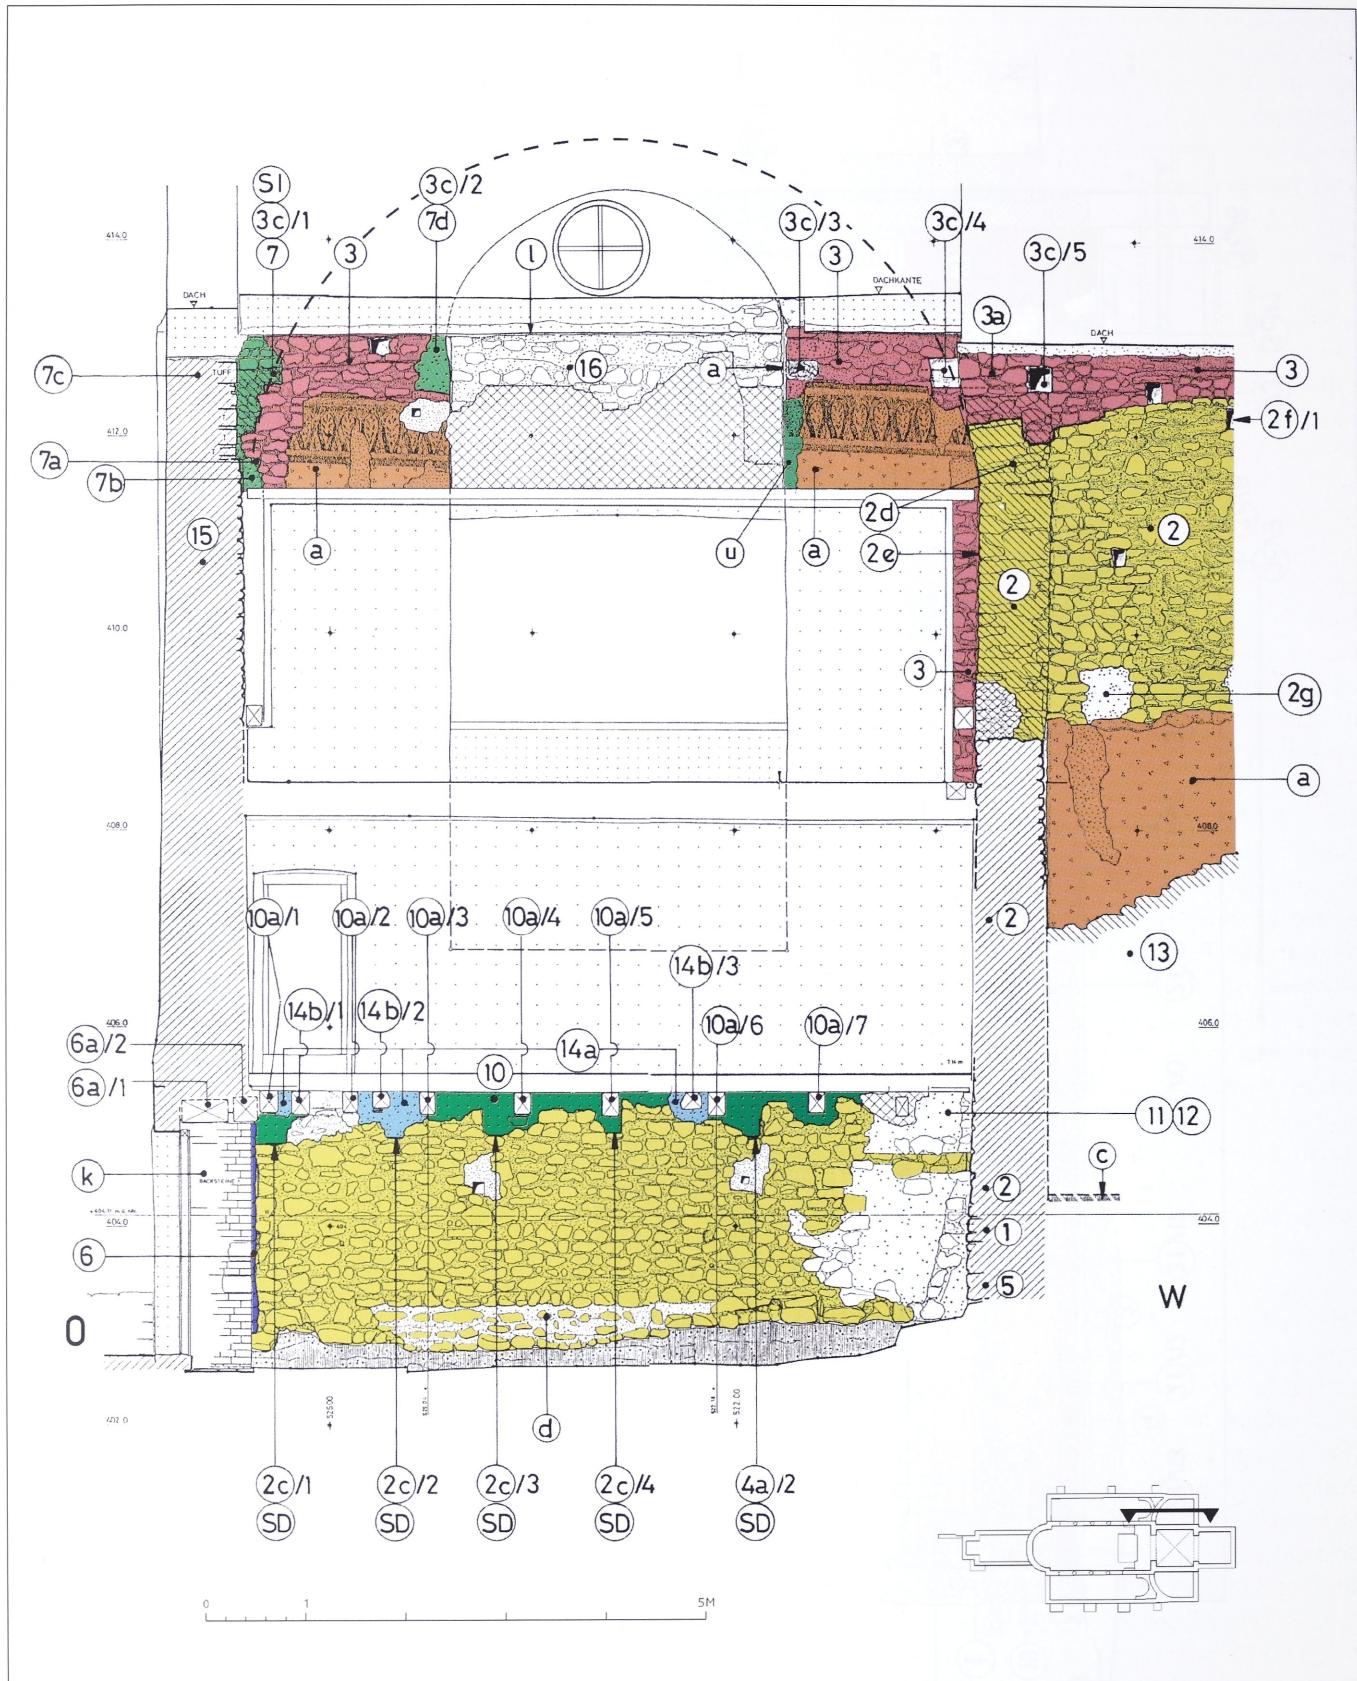
Abb. 18/3: Längsschnitt durch die seitlichen Annexe und durch die Seitenschiffe (originale, vor Ort gezeichnete Aufnahmepläne. Darin eingezeichnet ist der rekonstruierte weite Konchenbogen der ersten Etappe der Basilika). – Nördlicher Annex und nördliches Seitenschiff. Ansicht des zugemauerten Konchenbogens und des Ansatzes der Arkadenmauer des Mittelschiffes. M 1 : 75.

An der Westseite der Keller weisen Fragmente von konkav gerundeten Mauern auf ältere Anbauten hin, die den Chor ursprünglich als Konchen flankierten (Abb. 14/4). Sie wurden später verändert, indem man den östlichen Teil durch Mauern mit rechteckigem Grundriss ersetzte. Im Folgenden beschränkt sich die Beschreibung auf das nördliche Konchenfragment, da an ihm der Bestand besser zu erkennen ist (Abb. 14; 18/1; 18/3).

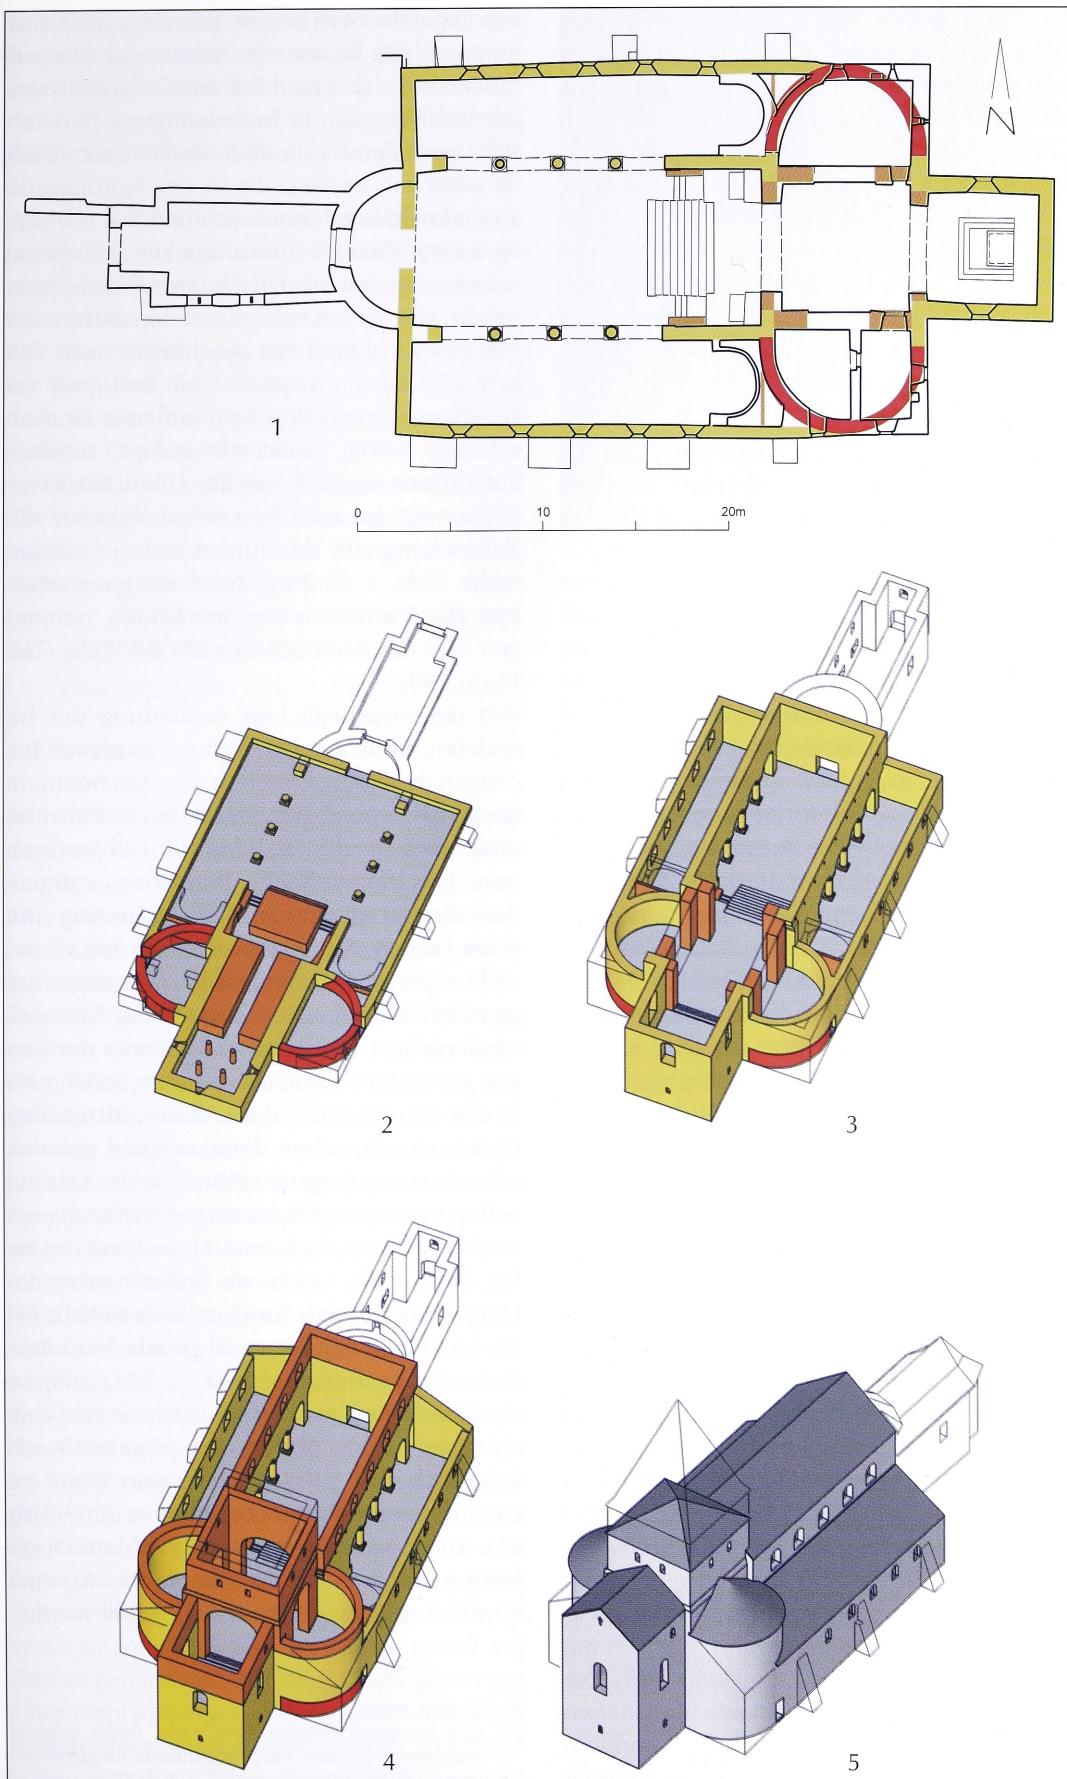
Abb. 19: Rekonstruktion der Basilika der zweiten Etappe, unter Berücksichtigung des übernommenen Bestandes der ersten Etappe und des Zentralbaus.

1 Grundriss. M 1 : 400.

2 Axonometrischer Grundriss auf dem Niveau des Bodens im Langhaus (die Zuweisung des Einbaus der ganzen Krypta in die zweite Etappe ist rein hypothetisch und entspricht einer der Möglichkeiten).

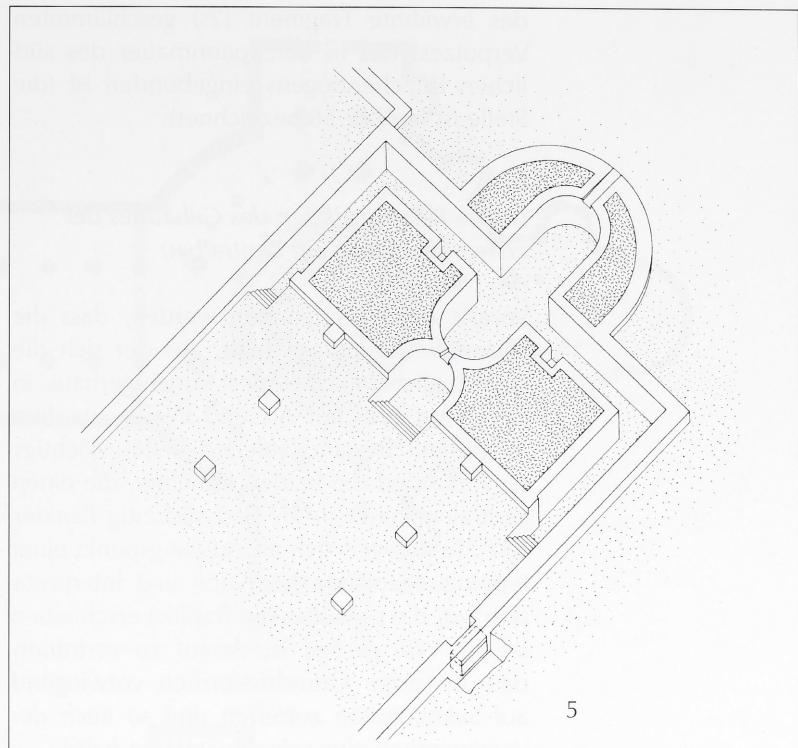
Abb. 21 (linke Seite und oben): Beispiele frühmittelalterlicher Gangkrypten im Umfeld der Reichenau. M 1 : 400. – 1 Konstanz, Münster Unserer lieben Frau (nach Eggenberger/Stöckli 1976), 9./10. Jh.? – 2 St. Gallen, Klosterkirche St. Gallus, Gozbertkirche (nach Claussen 1987, aus Zettler 1989), begonnen 830. – 3 St. Gallen, Klosterkirche St. Gallus, Otmarskirche (nach Sennhauser 2001), 10. Jh.? – 4 Esslingen, St. Vitalis (nach Schäfer/Untermann, aus Schmaedecke 1999, 94), 2. Hälfte 9. Jh. (Gangkrypta der 1. Phase), Mitte 10. Jh. (Hallenkrypta und Verlängerung der seitlichen Zugangsstollen der 2. Phase). – 5 Säckingen, Stiftskirche/Münster St. Fridolin (nach Schmaedecke 1999), frühes 11. Jh.

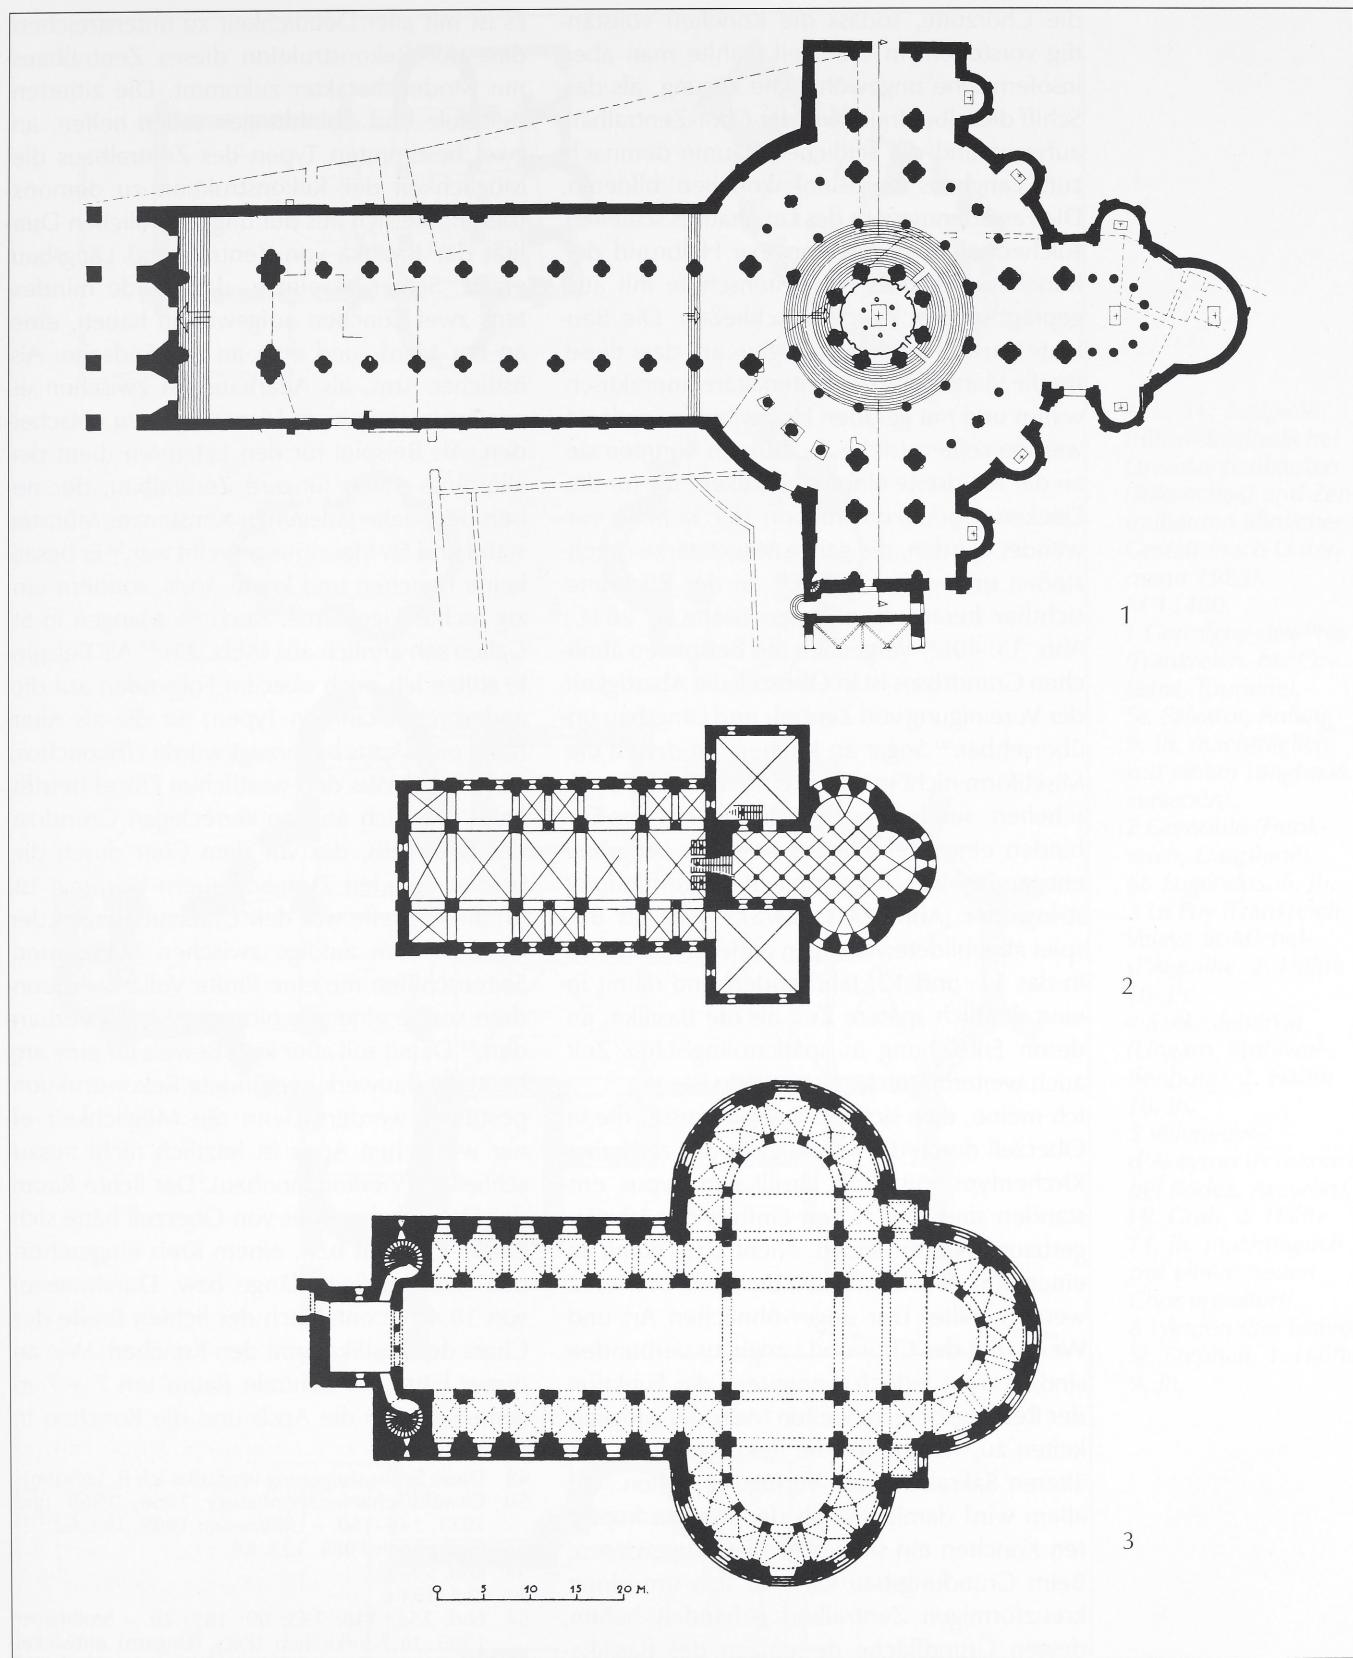
Abb. 23: Beispiele von Längsbauten mit integriertem Zentralbau, die wahrscheinlich im selben Baugeschehen entstanden sind (nach Untermann 1989). M 1 : 800. 1 Charroux (Frankreich, Touraine), St-Sauveur, 1. Hälfte 11. Jh.; 2 Klosterrath (Niederl. Rolduc, bei Maastricht), Anfang 12. Jh. (Krypta nachträglich in die Vierung verlängert); 3 Köln, St. Maria im Kapitol, um Mitte 11. Jh.

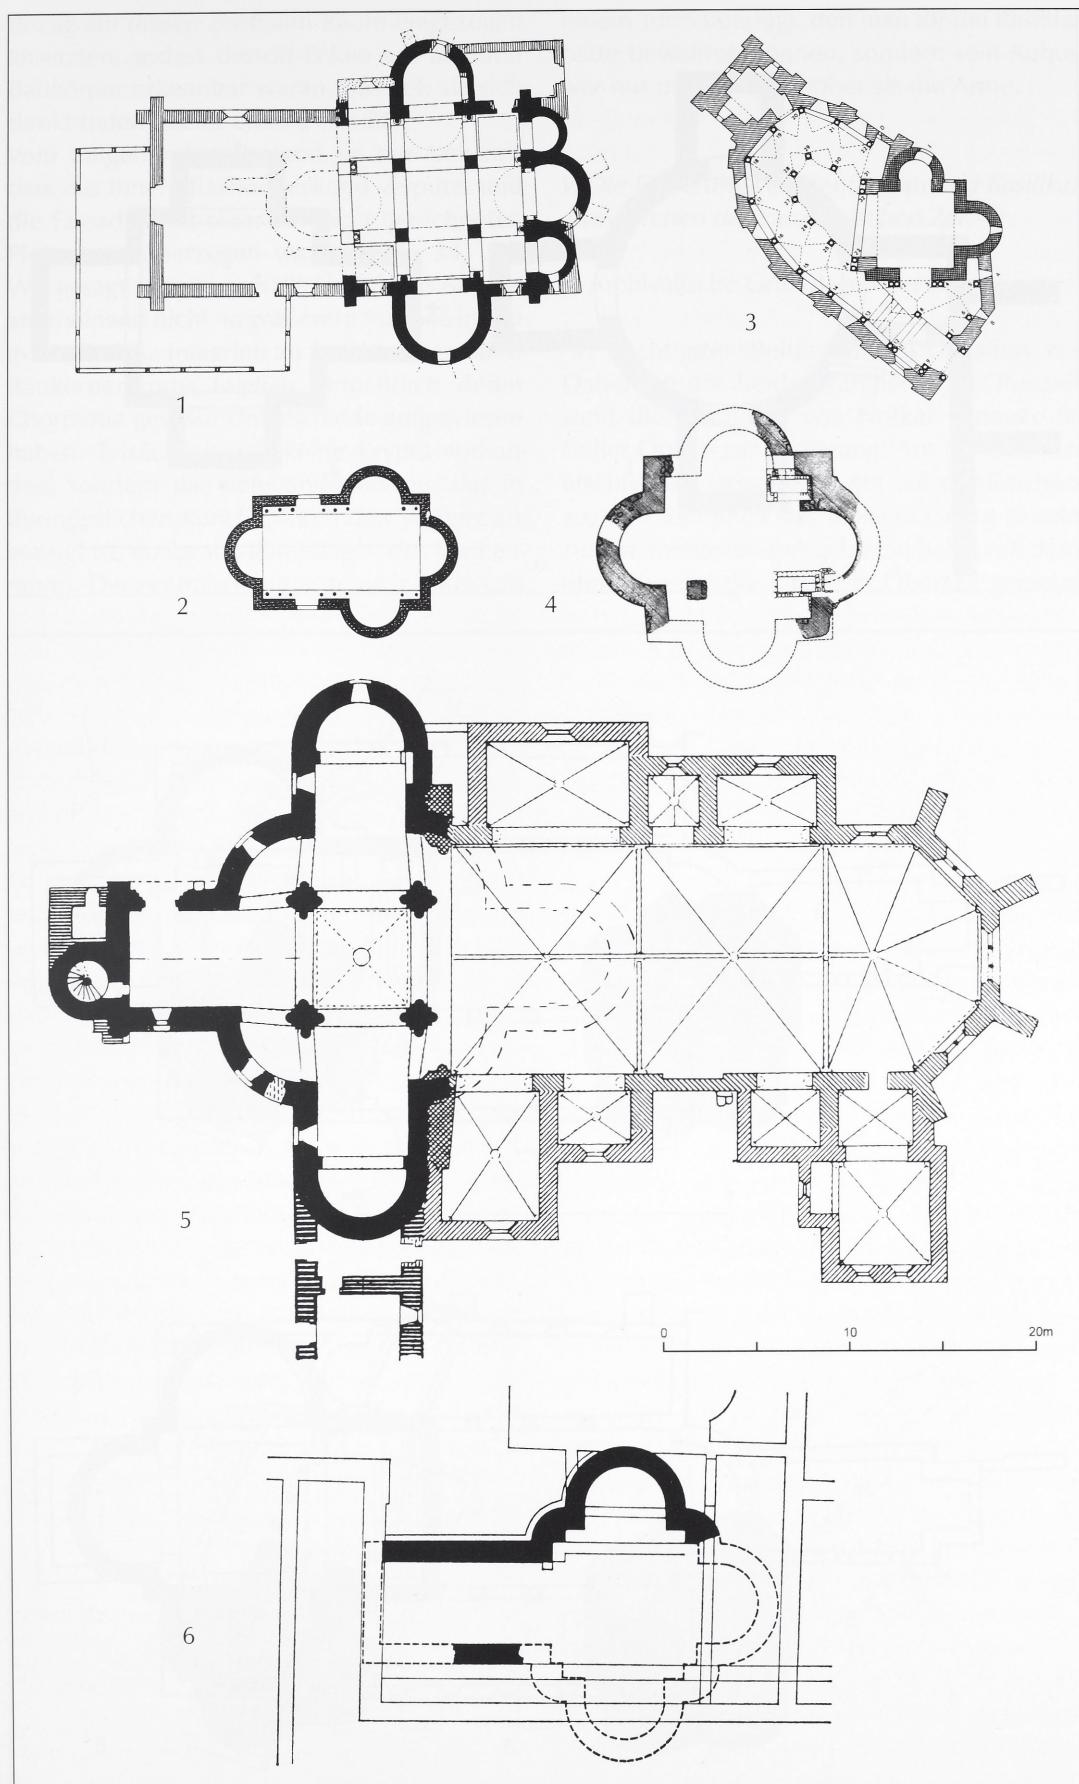
Abb. 24: Beispiele frühmittelalterlicher Dreikonchenbauten (Trikonchos) und Zentralbauten ähnlicher Gestalt (nach Untermann 1989).

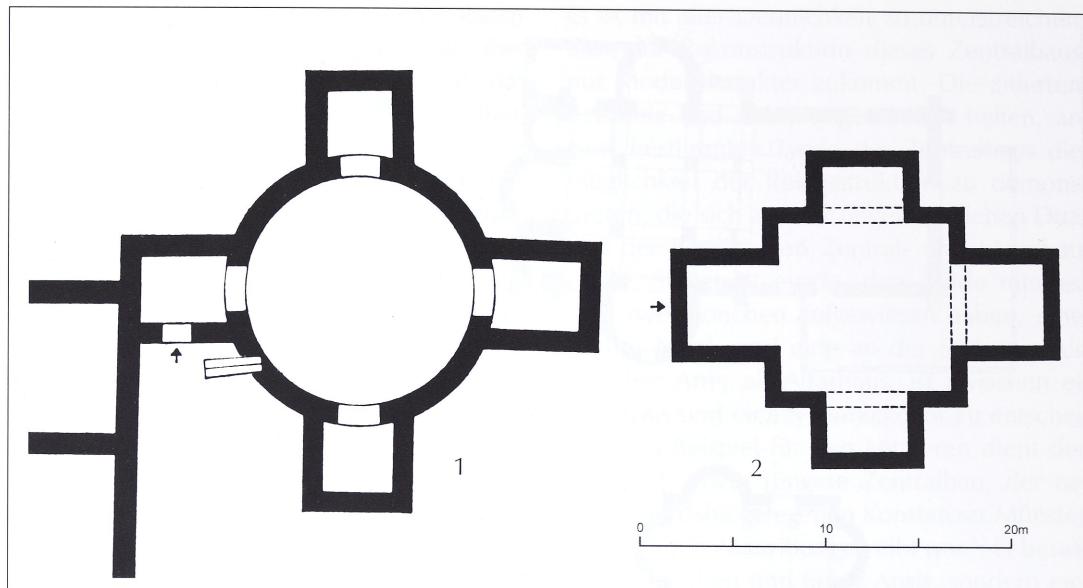
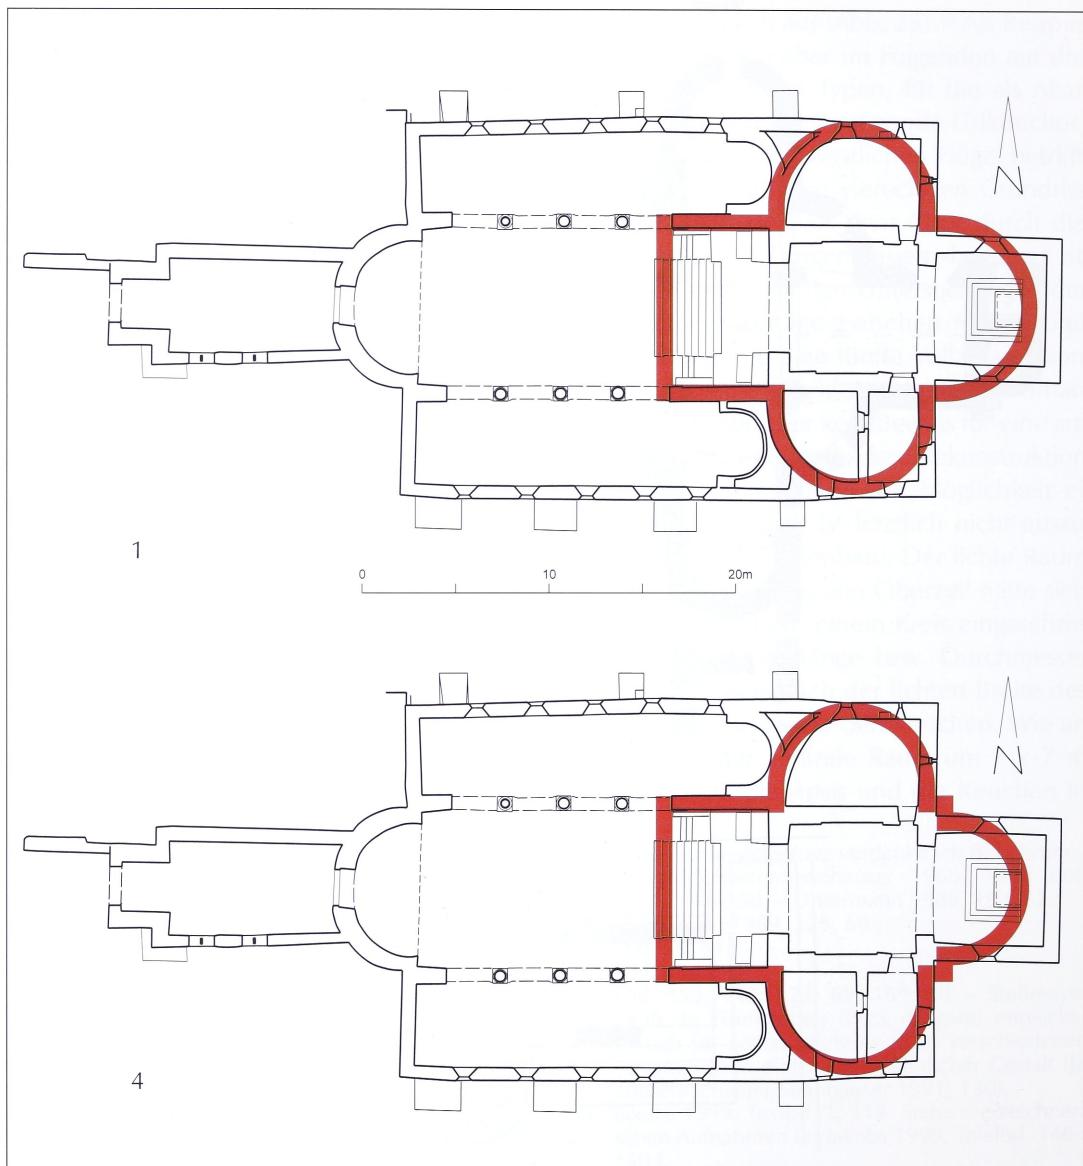
Abb. 26 (rechts und
rechte Seite): Aus
dem Chor der Ba-
silika entwickelte
Rekonstruktion des
Zentralbaus.
Ohne Einzug der
Apsis: 1 Grundriss.
M 1: 400.
2 Axonometrischer
Grundriss.
3 Axonometrische
Außenansicht.
Mit Einzug der Apsis:
4 Grundriss.
M 1: 400.
5 Axonometrischer
Grundriss.
6 Axonometrische
Außenansicht.

Bezug auf diesen zentralen Raum eingezogen ansetzten, sodass dessen Ecken am äußereren Baukörper erkennbar waren, oder ob sie sich direkt trafen, bleibt offen (Abb. 26).

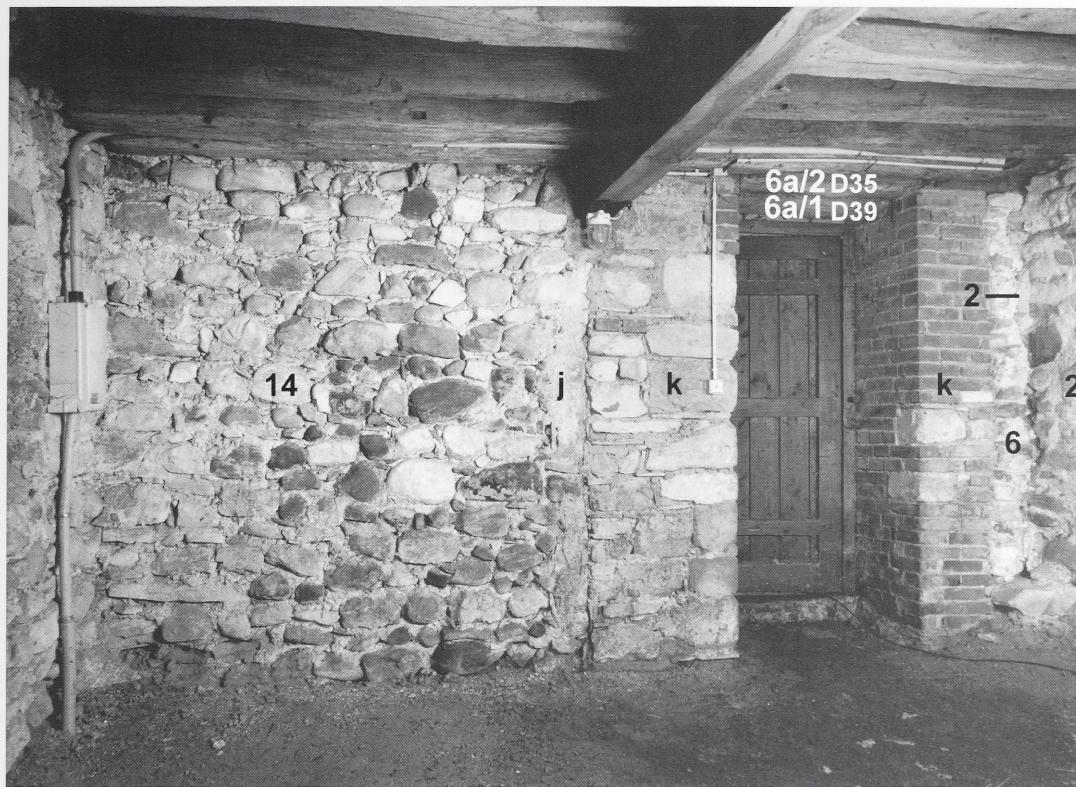
Abb. 30: Nördlicher Keller. Ansicht der Ostmauer. Von Nordwesten. Ausgebrochener Eckverband zwischen Konche und Spannmauer des Konchenbogens aus der ersten Etappe der Basilika (2). Gewände (6) des Eingangs und Abdeckbalken (6a/1, 6a/2) von dessen Nische in der Ostmauer eines älteren rechteckigen? Seitenraums. Ostmauer (14) des jüngeren rechteckigen Seitenraums. Jüngere Eingänge (j, k).
