Beiträge zur Baugeschichte der Kirche St. Georg in Oberzell auf der Reichenau

Peter Eggenberger

Einführung

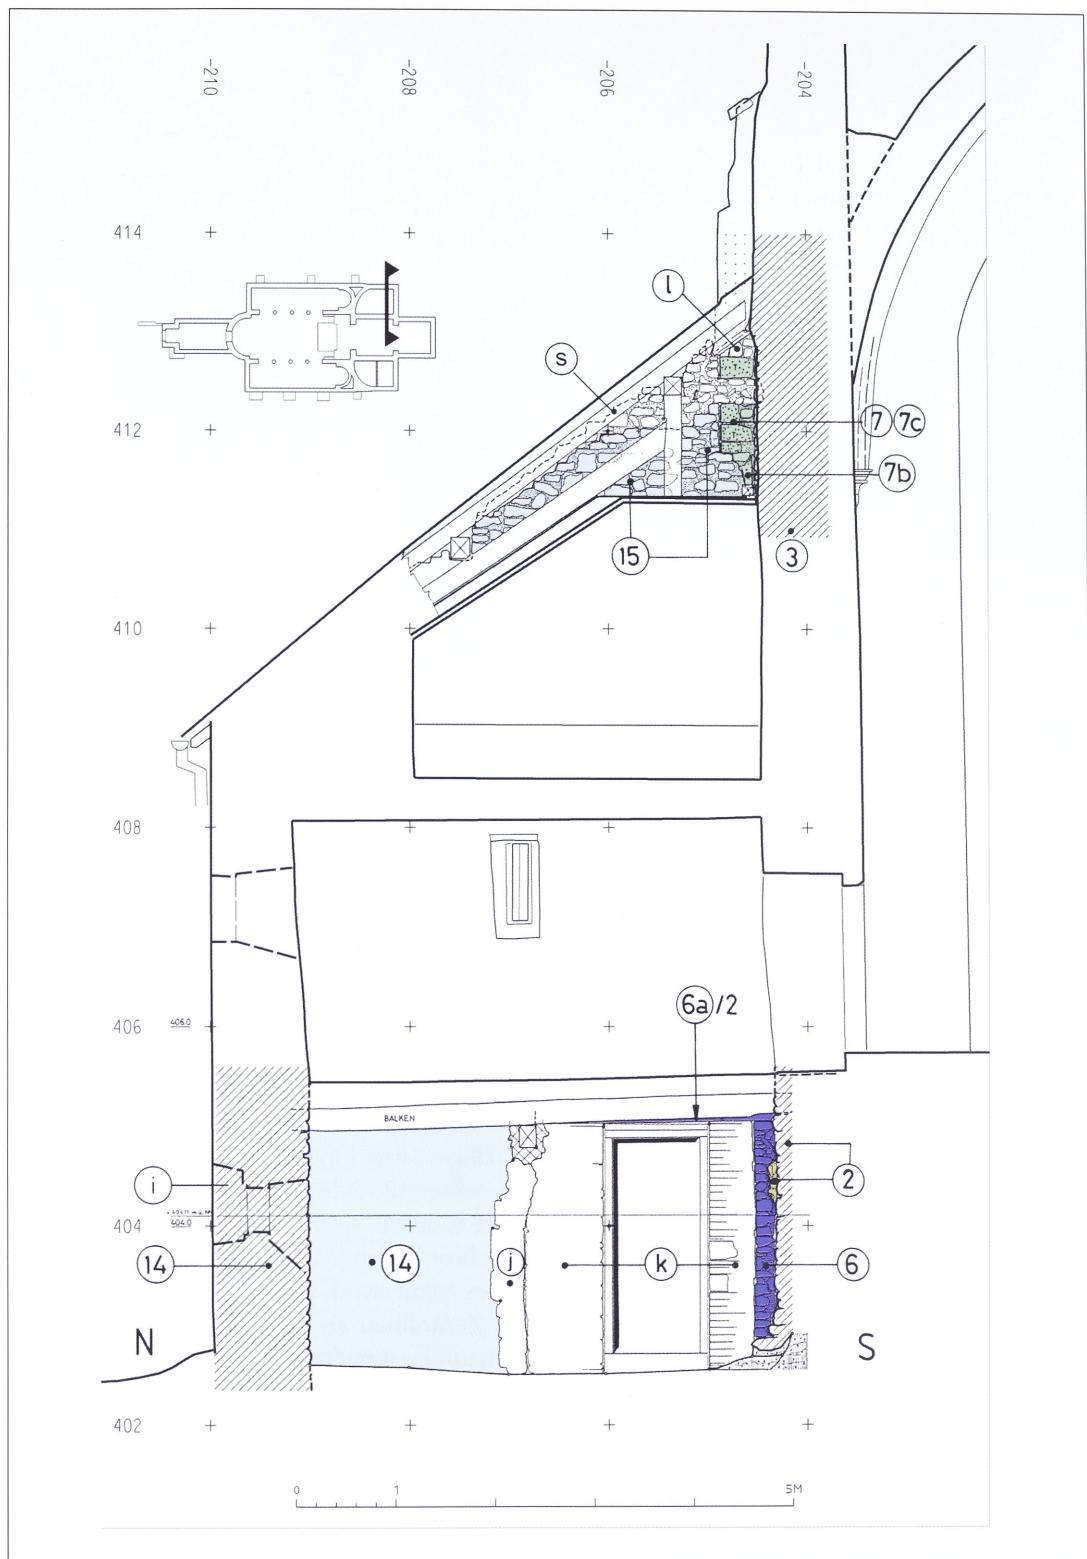
Abb. 31: Nördlicher Keller. 1 (rechte Seite oben) Ost- und Südmauer (Spannmauer des Konchenbogens der Basilika, südöstliche Ecke). Von Nordwesten. 2 Querschnitt durch den nördlichen Annex. Ansicht der Ostmauer (vor Ort gezeichneter Bauaufnahmeplan). M 1:75. – Ausgebrochener Eckverband zwischen Konche und Spannmauer (2) des Konchenbogens aus der ersten Etappe der Basilika. Gewände (6) des Eingangs und Abdeckbalken (6a/2) von dessen Nische in der Ostmauer eines älteren rechteckigen? Seitenraums. Zugehörige? Ostmauer (7) mit Verputz (7b) und mit Strebepfeiler (7c) an der Turmecke. Ostmauer (14, 15?) des jüngeren rechteckigen Seitenraums. Erneuerung der Krone (s). Jüngeres Pultdach (1) des Seitenraums. Jüngere Eingänge (j, k).

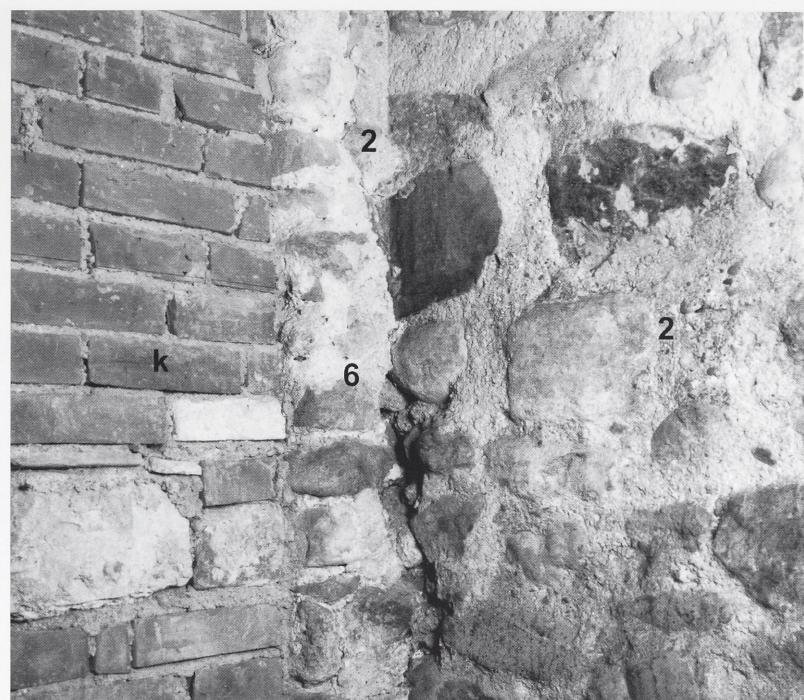
Abb. 31/1 (oben): Text siehe linke Seite unten. – Abb. 32 (unten): Nördlicher Keller. Westmauer (Konche). Von Nordosten. Baunaht zwischen dem Mauerwerk (1) des Zentralbaus und demjenigen (2) der ersten Etappe der Basilika. Die Steinlagen sind um wenig versetzt. Innenverputz (1a) des Zentralbaus. Negativ des Decken-/Bodenbalkens (2a/1) der ersten Etappe der Basilika. Unterfangung/Verblendung (5) der Konche. Reparaturen (11, 12).

Das 0,70 m starke Mauerwerk besteht aus gerollten Steinen von 0,05 x 0,10 m bis 0,20 x 0,30 m, die teils mit dem Hammer zugerichtet worden sind (Abb. 32; 33). Die Höhe der Lagen beträgt zwischen 0,20 und 0,30 m, doch ist das Mauerwerk nicht ausgeprägt lagenhaft gefügt. An einer der sichtbaren Stellen sind Steine schräg gestellt. Da und dort lässt sich

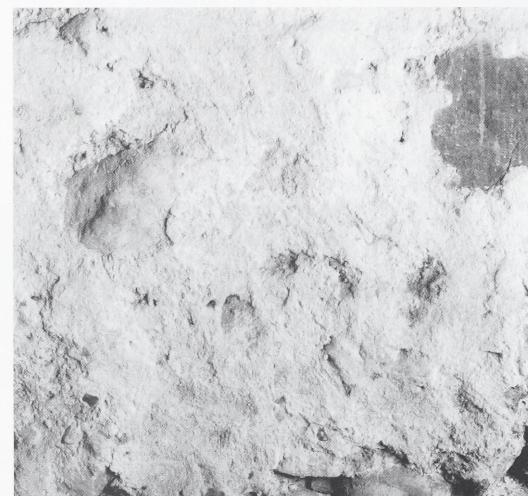
Abb. 34 (rechts): Nördlicher Keller. Westmauer (Konche). Innenverputz (1a) des Zentralbaus.

erkennen, dass der Mauermörtel in den Fugen abgestrichen worden ist (Pietra rasa); die Steinköpfe blieben weitgehend sichtbar. Sie sind aber von einer Verputzschicht (1a) überzogen, die einzig auf dem südlichen Viertel der älteren Mauer fehlt.⁸⁷ Hier füllt weißer, mit Ziegelstücken durchsetzter Kalkmörtel einer späteren Reparatur (12) die teils tief ausgekratzten Fugen (Abb. 32).⁸⁸ Der Verputz wurde mit der Kelle geglättet und mit der Bürste geschlämmt, wie die zumeist senkrecht, zuweilen aber auch waagrecht verlaufenden Spuren zeigen (Abb. 34).

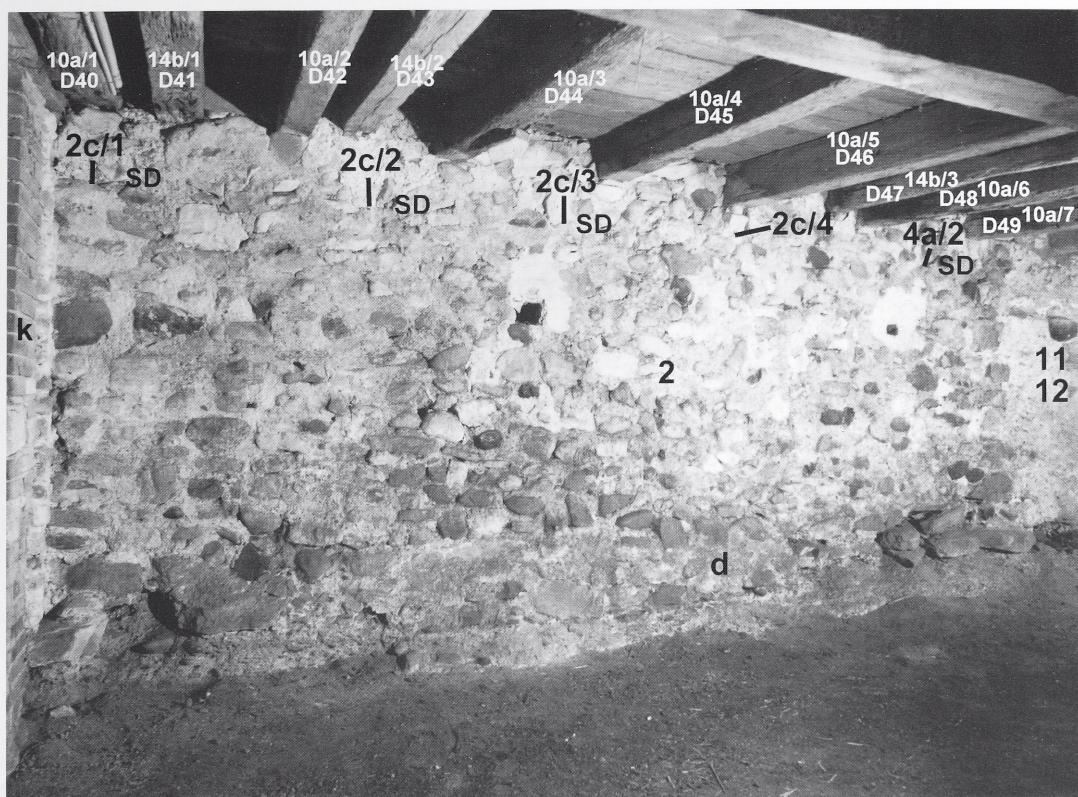
Abb. 35: Nördlicher Keller. Südmauer (Spannmauer des Konchenbogens der Basilika). Von Nordosten. Mauerwerk (2), der ersten Etappe der Basilika. Negative (2c, 4a/2) der Decken-/Bodenbalken der Basilika. Jüngere Decken-/Bodenbalken (10a/1-7, 14b/1-3). Verputz (d) auf dem Fundament der Spannmauer (2). Jüngerer Eingang (k) in der Ostmauer. Reparaturen (11, 12).

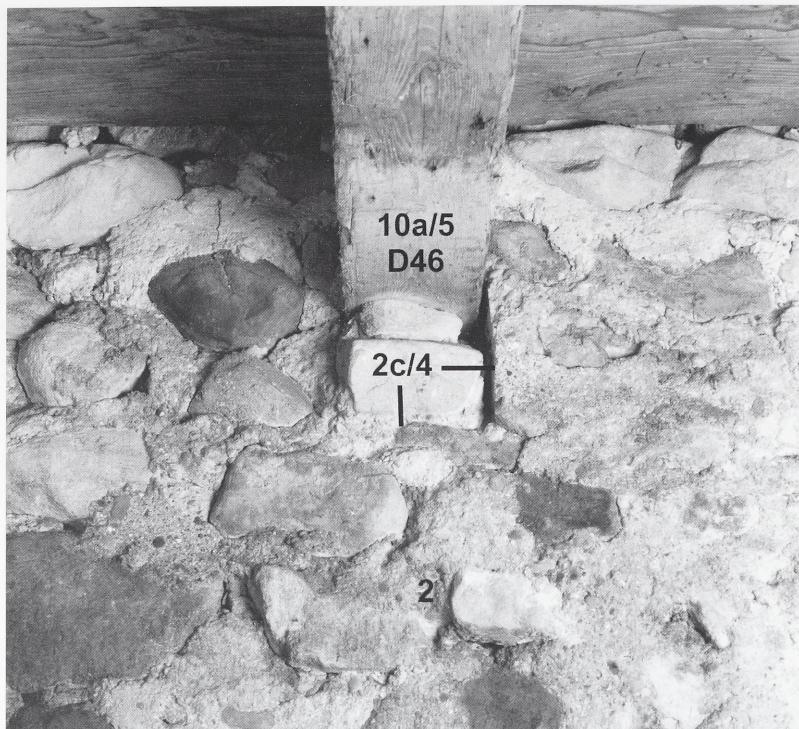
Abb. 37 (oben): Nördlicher Keller. Südmauer (Spannmauer des Konchenbogens der Basilika). Von Norden. Negativ (2c/4) eines der Decken-/Bodenbalken (10a/5) der ersten Etappe der Basilika.

Abb. 38 (unten): Nördlicher Keller. Nord- und Westmauer (nordwestliche Ecke). Von Süden. Baunaht zwischen dem Konchen-Mauerwerk des Zentralbaus und dem Gewände (4) des Eingangs, der sich im Bereich des Konchenscheitels in den Keller der Basilika-Konche öffnete. Innenverputz (1a) des Zentralbaus. Unterfangung/Verblendung (5) der Konche. An der Nordmauer (14) des jüngeren rechteckigen Seitenraums ist eine ältere Sondierung sichtbar.

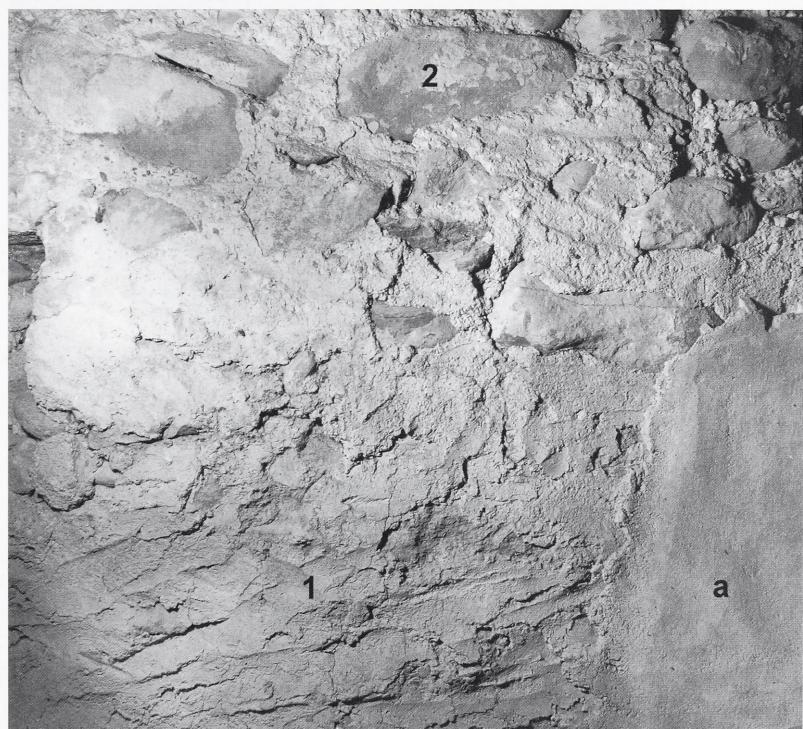
Abb. 39: Nördlicher Dachraum. Rücken der Konche. Von Nordwesten. Die Baunaht zwischen dem Mauerwerk des Zentralbaus (1) und demjenigen der zweiten Etappe der Basilika (2) ist an der unterschiedlichen Verfugung (Pietra rasa) erkennbar. Der ursprüngliche Innenverputz (a) der Basilika bedeckt den Konchenrücken nicht vollständig.

Am Rücken der Konche lassen sich die Bauphasen des Zentralbaus und der Basilika ebenfalls unterscheiden. Obwohl beide Mau-

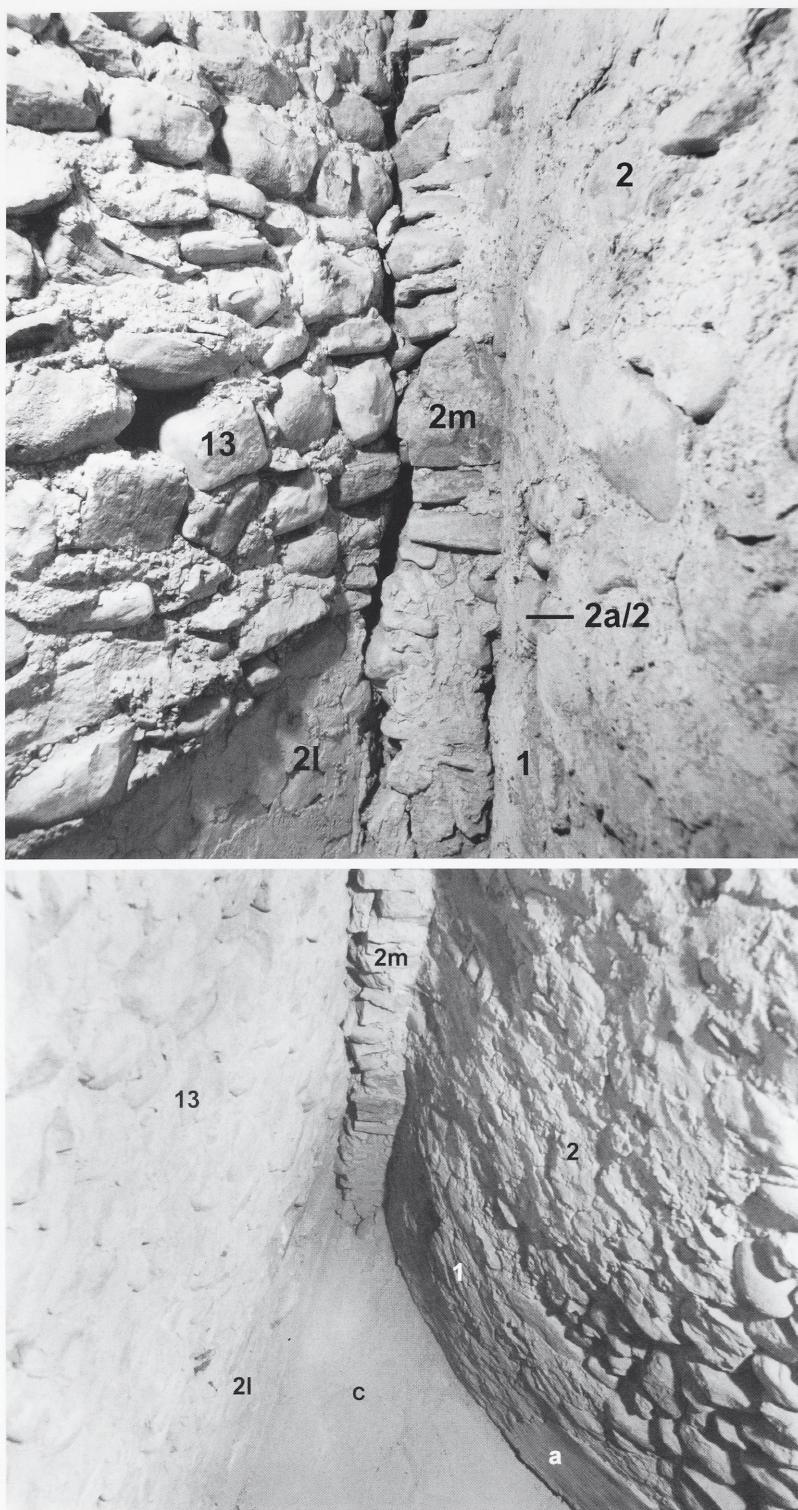
Abb. 40: Nördlicher Dachraum. Zwickel zwischen der Ostrmauer (Konche) und der Nordmauer des Langhauses. Von Westen. Der Verband der älteren Nordmauer (2l) des Langhauses mit der Querverbindung (2m) zur Konche ist durch einen Riss getrennt. Über dem Mauerwerk der Zentralbau-Konche (1) ist der Verband mit der Basilika-Konche (2) aufgrund der nachträglichen Ersetzung (13) der Nordmauer des Langhauses nicht mehr vorhanden. Im Mauerwerk der Basilika-Konche ist das Negativ des Decken-/Bodenbalkens (2a/2) knapp sichtbar, der über die Rückseite der Konche hinausragte. Der Mörtelboden (c) stößt gegen die ältere Nordmauer (2l) des Langhauses, die Querverbindung (2m) sowie gegen die Konche.

Die Langhausmauer (2l) der Basilika erreicht die Konche schleifend im Bereich des Scheitels. Die Verbindung ist nicht im spitzen Winkel, sondern mit einem – heute fragmentarisch erhaltenen und durch einen Riss geteilten – quergestellten Mauerstück (2m) bewerkstellt. In der Höhe der Zentralbau-Konche ist

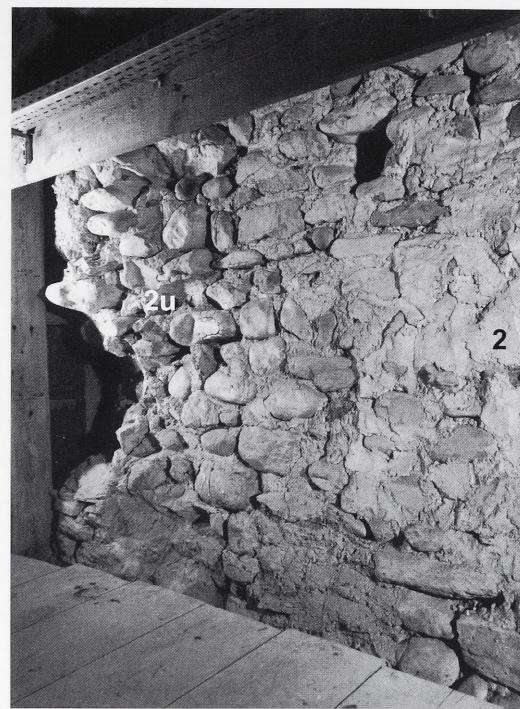
Abb. 41 (oben): Nördlicher Dachraum. Arkadenmauer des Mittelschiffes. Von Nordwesten. Abbruchhaupt (2u) des westlichen Anschlusses der Konche, am Mauerwerk (2) der ersten Etappe der Basilika.

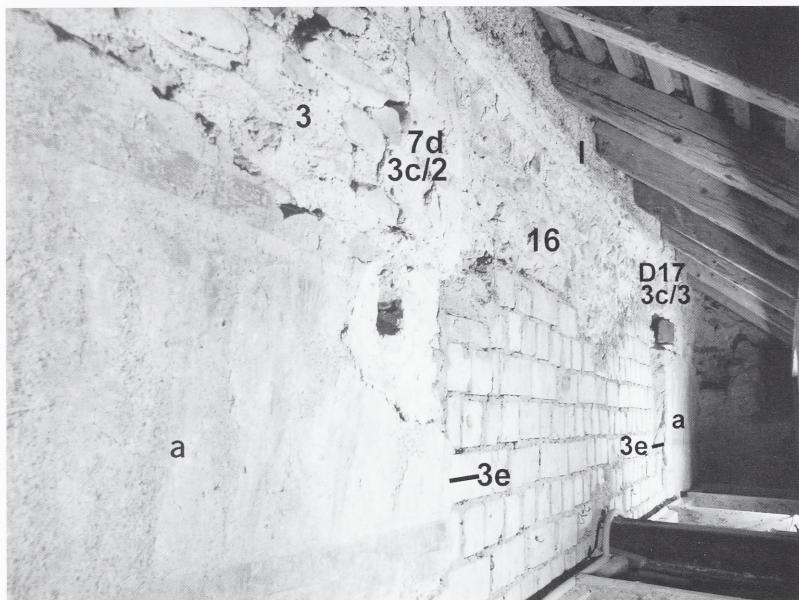
Abb. 43 (oben): Nördlicher Dachraum. Arkaden- und Obergadenmauer des Mittelschiffes. Von Nordosten. Anfängersteine des weiten Konchenbogens und -gewölbes (2d, 2j, 2n) an der westlichen Laibung der Konche, aus der ersten Etappe der Basilika. Negativ des Lehrgerüstes (2e) des Konchenbogens/-gewölbes. Obergadenmauer (3a) und Mauer (3) des engen Konchenbogens der zweiten Etappe der Basilika. Negativ des Decken-/Bundbalkens (3c/4) zur Basilika-Konche der zweiten Etappe.

Abb. 44 (unten): Nördlicher Dachraum. Mauer des engen Konchenbogens. Von Nordosten. Östliche und westliche Laibung des engen Konchenbogens (3e) der zweiten Etappe der Basilika. Decken-/Bundbalken (3c/2, 3c/3) zur Basilika-Konche der zweiten Etappe. Verputzflick (7d) des Decken-/Bundbalkens (3c/2) zur Basilika-Konche der zweiten Etappe. Ursprünglicher Innenverputz (a) der Basilika. Ältere Ausmauerung (16) des engen Konchenbogens mit Dichtungsmörtel (l) eines älteren Pultdachs.

Beim ältesten festgestellten Verputz (a) handelt es sich um den ursprünglichen Innenverputz, der das Mauerwerk der in der zweiten Etappe beendeten Basilika in Langhaus und Chor bedeckt (Abb. 50).¹⁰⁵ Für das nördliche Seitenschiff und für die nördliche Konche bezeugt der Verputz durch die stellenweise nach oben gerichtete waagrechte Kante eine flache Bretterdecke (Abb. 18/1; 18/3). Konchenseitig ist die Decke von einem gemalten Palmettenfries begleitet (Abb. 44; 45).

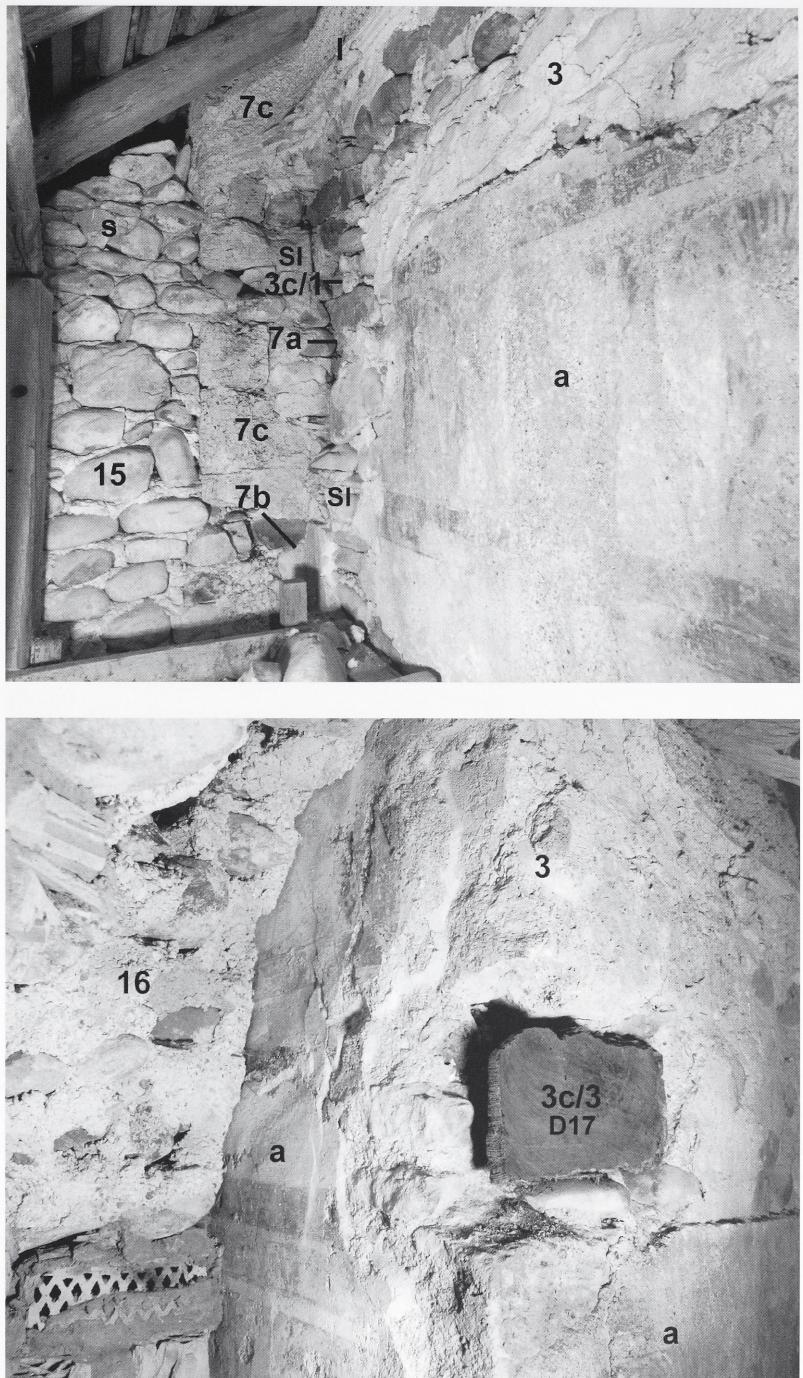
Abb. 45 (oben): Nördlicher Dachraum. Ostmauer und östlicher Mauerteil (3) des engen Konchenbogens (südöstliche Ecke). Von Nordwesten. Ausgemauertes Negativ (3c/1) eines Decken-/Bundbalkens der Konche zur zweiten Etappe der Basilika. Ursprünglicher Innenverputz (a) der Basilika. Ostmauer und Strebepfeiler (7c) eines älteren rechteckigen? Seitenraums. In der Ecke dessen Innenverputz (7b). Negative (7a) aus dem Mauerwerk (3) der zweiten Etappe der Basilika gebrochener Steine. Mauerwerk (15) der Ostmauer des jüngeren? rechteckigen Seitenraums. Reparatur (s).

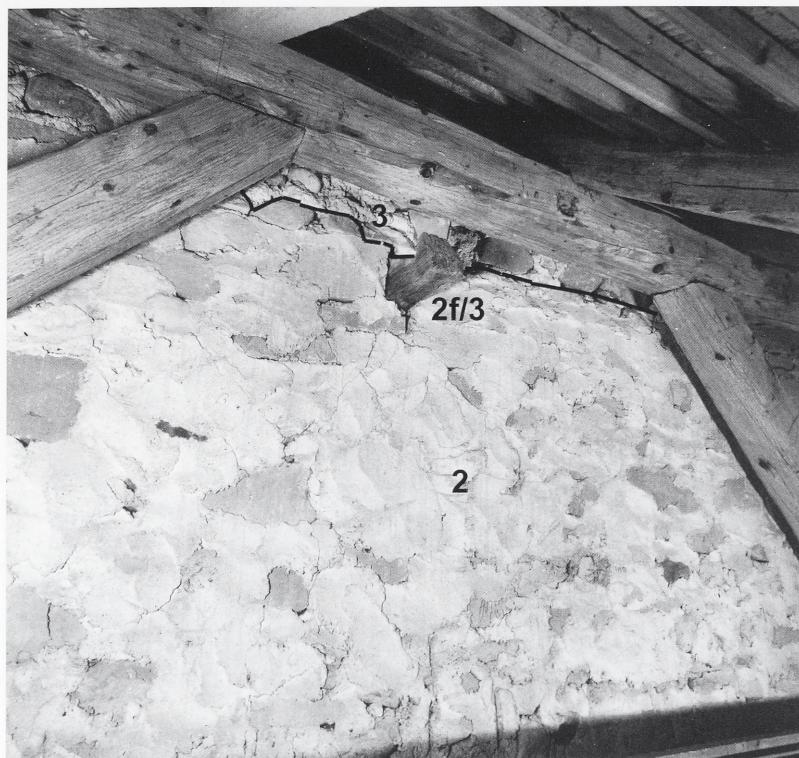
Abb. 47 (oben):
Nördlicher Dachraum. Arkaden- und Obergadenmauer des Mittelschiffes. Von Nordosten. Baunaht zwischen dem verfugten Mauerwerk (2) der ersten Etappe der Basilika und dem unverfugten Mauerwerk (3) der zweiten Etappe. Holzkonsolle (2f/3) des Seitenschiffdachs.

Abb. 48 (rechts):
Nördlicher Dachraum. Arkaden- und Obergadenmauer des Mittelschiffes. Von Nordosten. Holzkonsolle (2f/3) des Seitenschiffdachs, eingebunden im Mauerwerk (2) der ersten Etappe der Basilika.

Abb. 49 (rechts):
Nördlicher Dachraum. Arkaden- und Obergadenmauer des Mittelschiffes. Holzkonsolle (2f/5) des Seitenschiffdachs, eingebunden im Mauerwerk der ersten Etappe der Basilika. M 1:4.

An der Hochmauer verläuft die Baunaht zwischen den Beständen der ersten und der zweiten Etappe horizontal (Abb. 18/1; 18/3; 47). Sie trennt in der ganzen Länge des Langhauses die Arkadenmauer, die in der ersten Etappe entstanden ist, von der im 18. Jahrhundert¹⁰¹ mit neuen Fenstern versehenen Obergadenmauer, die aus der zweiten Etappe stammt. Diese Mauer steht als Eckverband (3a) über den Turm vor, und zwar um die 0,80 m des erwähnten Einzugs, der zwischen Mittelschiff und zentralem Chorraum vorhanden ist. Der Grundriss zeigt (Abb. 80, Klapptafel), dass dies auf dem Niveau des nördlichen Kellers derjenigen Stelle entspricht, an der die Spannmauer des Konchenbogens an die Konche anschließt. Er macht auch verständlich, dass – wie gesagt – mit diesem Versatz die Mauerflucht des zentralen Chorraums derjenigen der Zungenmauer angepasst ist, mit der im Langhaus die nördlichen Säulenarkaden ostseitig abschließen. Dieser Unterschied überträgt sich sowohl auf den Obergaden als auch auf die Konchenbogen-Mauer inkl. dessen Spannmauer und damit auch auf den darauf gestellten Turm.

Die Konsolen sind dergestalt geformt, dass die Auflagefläche für den Streichbalken nach unten geneigt ist (Abb. 48; 49). Dieser musste demnach an der Unterseite geschrägt gewesen sein.¹⁰² In seinem Bereich ist das Mauerwerk der zweiten Etappe nicht mit Mörtel ausgefugt, möglicherweise aufgrund der hier anstoßenden Dachkonstruktion. Der Absatz der

Konsole zeigt, dass der Balken zwar nicht satt an der Fassadenflucht, sondern wenig davon entfernt lag, doch hätte er in diesem Bereich das Verfugen des in der zweiten Etappe entstandenen Mauerwerks trotzdem verhindern können (Abb. 47). Es ist daher möglich, dass das Dachwerk des Seitenschiffes im Augenblick des Schadenereignisses, das zur zweiten Etappe führte, zumindest teilweise schon vorhanden war und dadurch nicht beschädigt wurde.

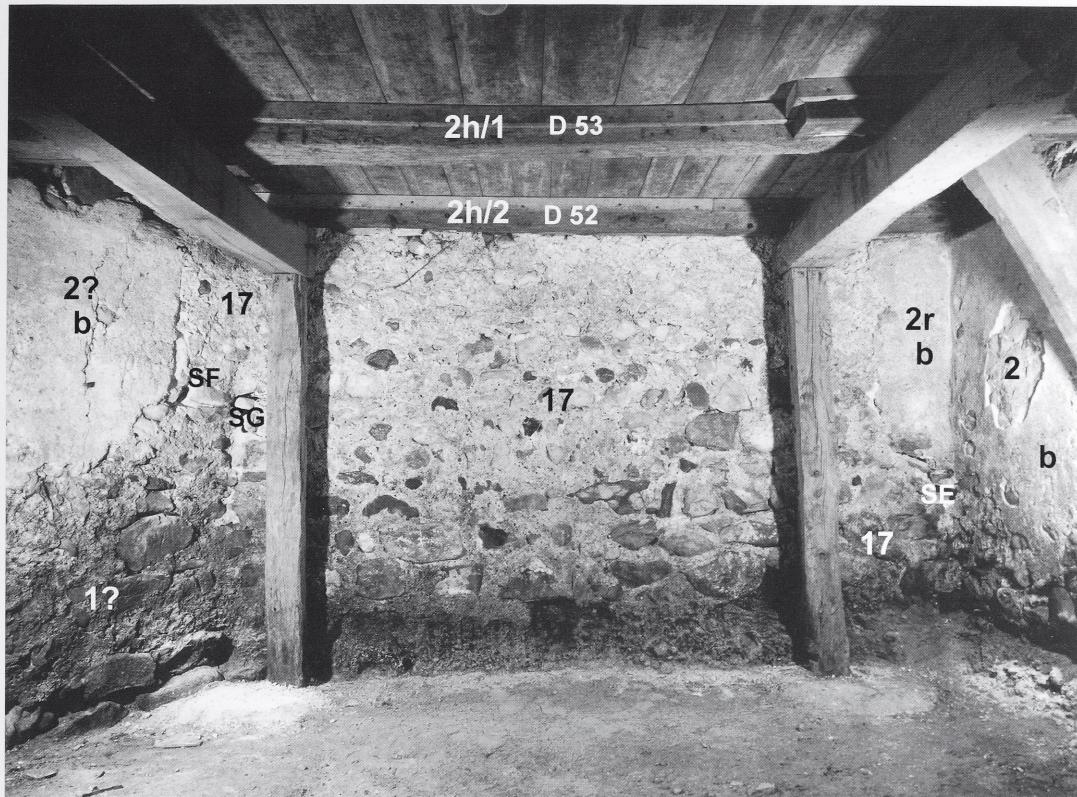
Abb. 52: Südlicher Keller. Westmauer. Von Osten. Konche des Zentralbaus (1?). Spannmauer (2) des Konchenbogens und Konche (2?) der ersten Etappe der Basilika. Versatz (2r) auf der Flucht der in die Konche gestellten Mauer (17). Alter Verputz (b). Decken-/Bodenbalken (2h/1, 2h/2).

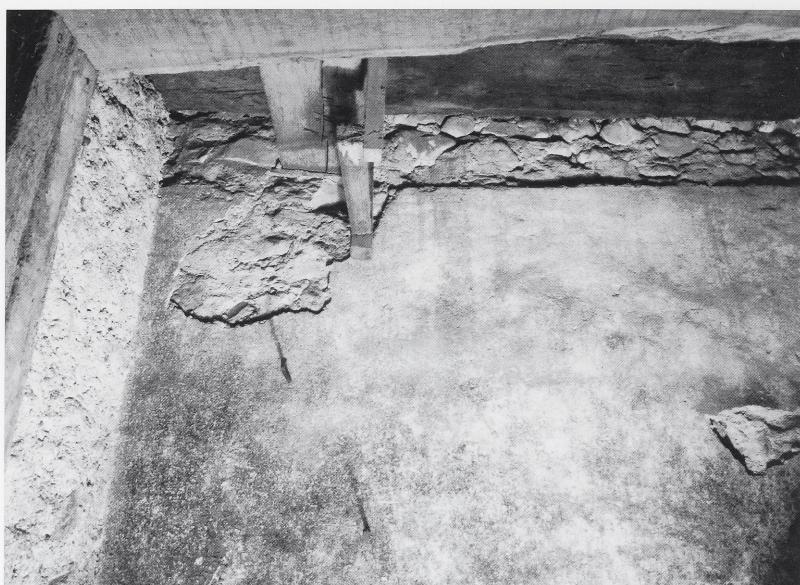
Abb. 57: Südlicher Keller. Nordmauer (Spannmauer des Konchenbogens der Basilika) mit zweitem Deckenbalken (8d/2).

1 (links): Von weitem gesehen, scheint der Balken im Mauerwerk der Spannmauer eingebunden zu sein. Von Süden.

2 (Mitte links und rechts): Aus der Nähe ist hingegen zu erkennen, dass der heute vorhandene Balken (8d/2) das Negativ (2h/3) des ursprünglichen Balkens nicht berührt, sondern bezüglich diesem gekippt liegt. Der Mörtelfladen, der ihn ostseitig berührt, muss daher zu einer Reparatur (8e) des ursprünglichen Mauerwerks (2) gehören. Alter Verputz (b). Jüngere Bogenmauer (g).

das Negativ (2h/3) des Holzes, das ursprünglich an dieser Stelle eingebunden gewesen ist, zwar vorhanden, doch lehnt der nun hier liegende Balken nicht mehr daran an. Er ist dergestalt gekippt, dass zwischen Negativ und Holz ein Zwischenraum besteht, der sich von unten nach oben verbreitert (Abb. 57). Diese Lage ist sicher nicht durch Holzschwund zu begründen, sondern der Balken muss in gekippter Lage versetzt worden sein. Demgemäß kann auch der Kalkmörtel (8e), der an der Ostseite des Balkens haftet, nicht derjenige des Basilika-Mauerwerks sein. Er ist denn auch von lila-grauer Farbe und weist eine seifige Qualität auf, was ihn visuell vom Mörtel der Spannmauer unterscheidet. Die Reparatur um den ersten Balken (8d/1) besteht ebenfalls aus diesem Mörtel. Beide Balken sind hingegen in der geraden Südmauer (8) fugenlos eingebunden und müssen demnach bei der Begradi gung des Seitenraums eingemauert worden sein. Auch der dritte Balken (8d/3) wurde samt der Holzunterfütterung in der Spannmauer der Basilika nachträglich eingesetzt. Die Verbindung des vierten Balkens (2h/1) mit der Spannmauer fehlt, da er vor dieser abgesägt worden ist. An der Gegenseite jedoch, wenig über dem alten Verputz (b), ist an der Konche sowohl der Abdruck (2h/4) des Balkens als auch der Flickmörtel um den heute offensichtlich verschoben eingelassenen Balken zu erkennen (Abb. 53). Auch hier befand sich der Decken-/ Bodenbalken der Basilika-Konche ursprünglich in zwar geringer, aber deutlich anderer Lage. Die Oberkante des alten Verputzes (b) ist an dieser Stelle durch Flickmörtel derart ergänzt, dass der Eindruck entsteht, der Verputz hafte an der Unterseite des Balkens. Auch der fünfte Balken (2h/2) wurde in der Spannmauer nachträglich verankert. Sein Kopf wurde horizontal halbiert und nur der obere, vorstehende Teil in das Mauerwerk eingelassen. Die untere, zurückstehende Hälfte bedeckt den alten Verputz (b) unterhalb der Anschlusskante zur ehemaligen Decke. An der Konche ist dieser Balken vom Mauerwerk der eingestellten Mauer (17) umfasst. Er besitzt an seiner Westseite Bearbeitungsspuren (Sasse?), die auf eine ursprüng-

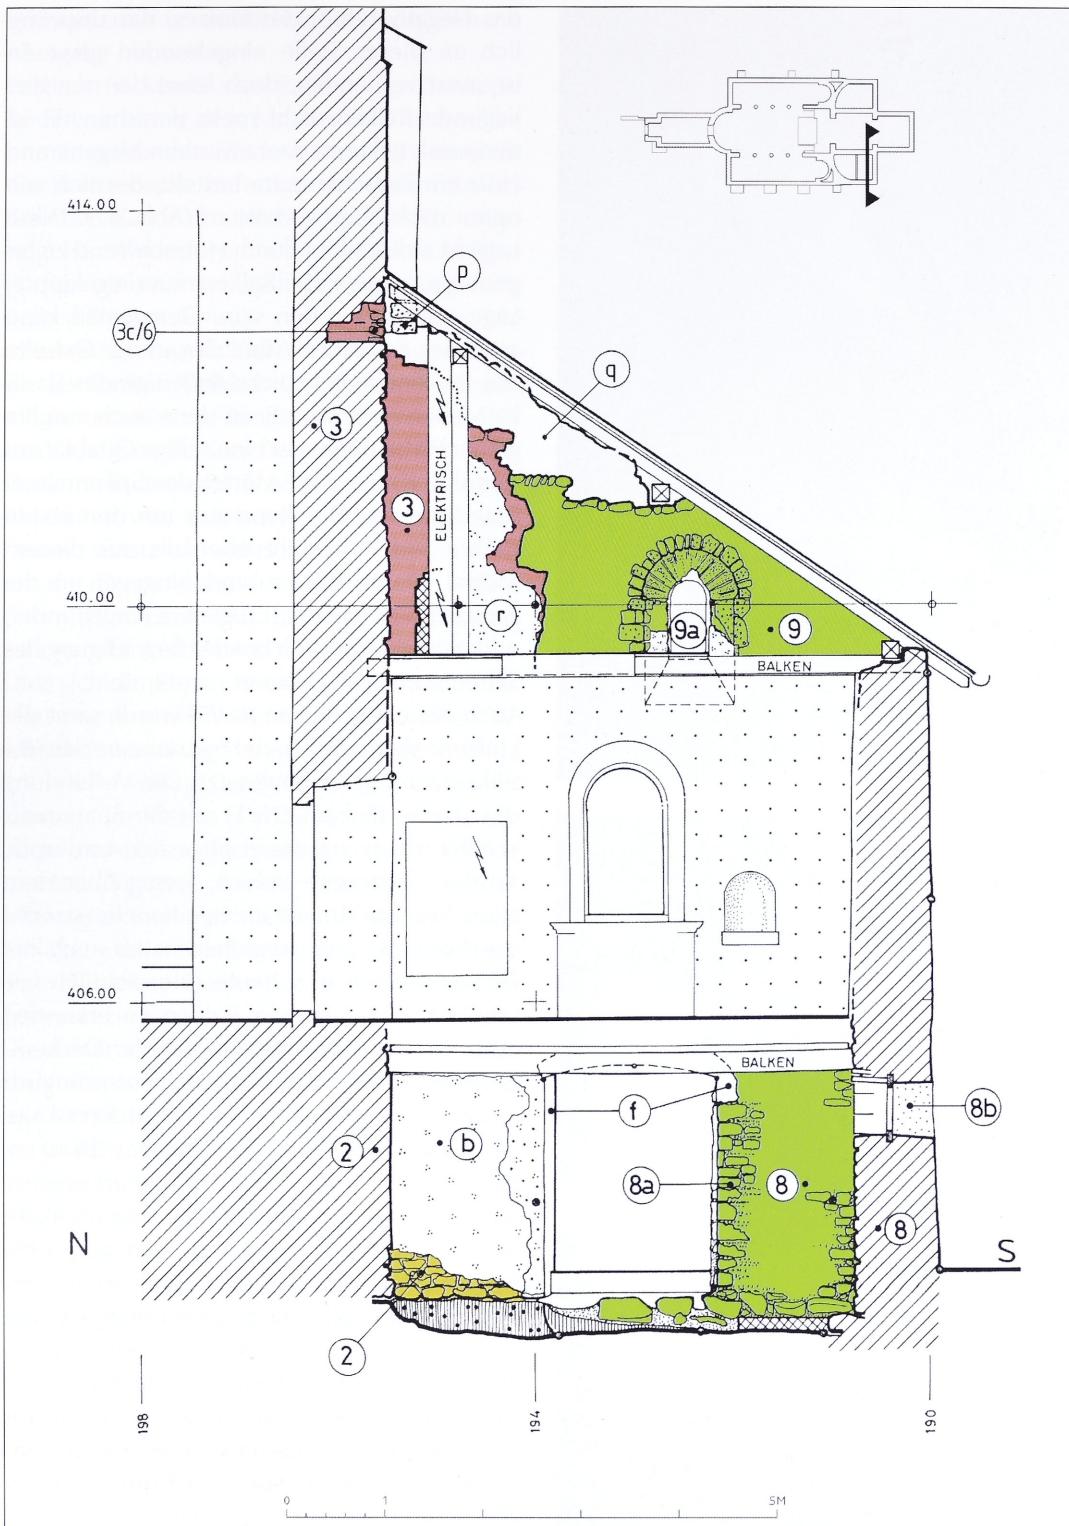
Abb. 58/2: Querschnitt durch den südlichen Annex. Ansicht der Ostmauer (vor Ort gezeichneter Bauaufnahmeplan). M 1 : 75. – Gestelzter Ansatz (2) der Konche der Basilika aus der ersten Etappe und daraufgesetztes Mauerwerk (3) der zweiten Etappe. Negativ des östlichsten Decken-/Bundbalkens (3c/6). Alter Verputz (b). Mauern (8, 9) des rechteckigen Seitenraums, dessen Eingang (8a) und dessen Fenster (8b, 9a), zugehöriger Verputz (r). Strebepfeiler des Turmes (p). Erneuerung der Mauerkrone (q) und des Eingangs (f) im Erdgeschoss.

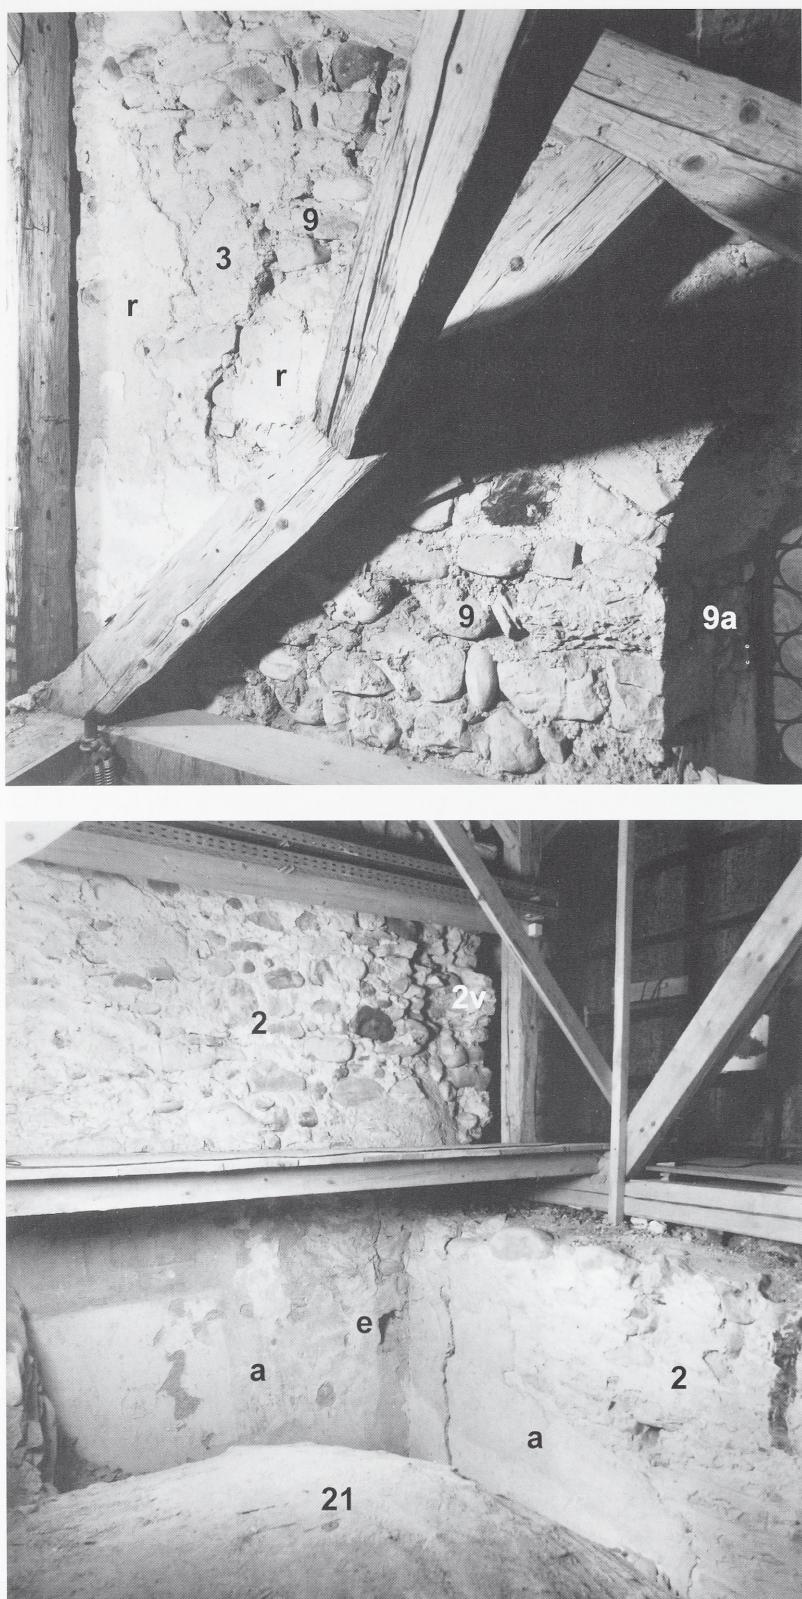
Abb. 59 (oben): Südlicher Dachraum. Ostmauer (Fortsetzung von Abb. 58/1 nach rechts). Von Südwesten. Baunaht zwischen dem gestelzten Ansatz (3) der Konche der zweiten Etappe der Basilika und der Mauer (9) des rechteckigen Seitenraums. Fens ter (9a) des rechteckigen Seitenraums. Verputz (r). – Abb. 60 (unten): Südlicher Dachraum. Arkadenmauer des Mittelschiffes (Nordwand des Seitenschiffes) und Konche (nordöstliche Ecke des Seitenschiffes). Von Südwesten. Abbruchhaupt (2v) des westlichen Anschlusses der Konche, am Mauerwerk (2) der ersten Etappe der Basilika. Ursprünglicher Innenverputz (a) der Basilika. Balkenloch der jüngeren Holzwand (e), die das südliche Seitenschiff schloss. Jüngere Apsis (21) des südlichen Seitenschiffes.

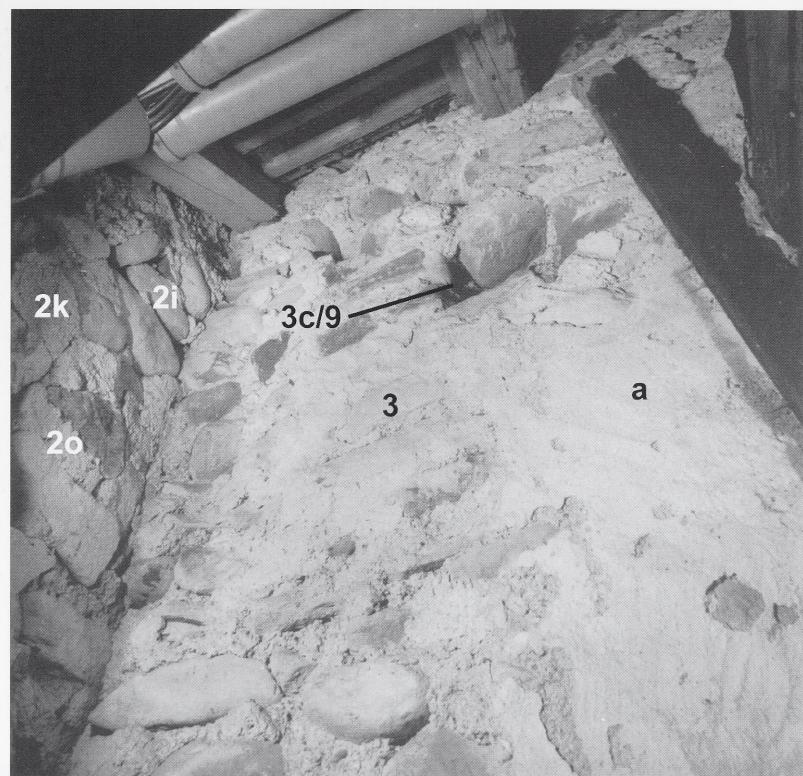
Abb. 61 (oben): Südlicher Dachraum. Arkaden- und Obergadenmauer des Mittelschiffes. Von Südosten. Westliche Laibung (2o) des weiten Konchenbogens der ersten Etappe der Basilika mit vorstehendem Anführer (2i) des Gewölbes bzw. Bogens und Mörtelnegativ (2k) des Lehrgerüstes. Anstoßende Mauer (3) des engen Bogens der zweiten Etappe der Basilika. Negativ des Decken-/Bundbalkens (3c/9). Ursprünglicher Innenverputz (a) der Basilika. – Abb. 62 (unten): Südlicher Dachraum. Arkadenmauer (2) des Mittelschiffes. Von Südwesten. Abbruchhaupt (2v) des westlichen Anschlusses der Konche, am Mauerwerk (2) der ersten Etappe der Basilika.

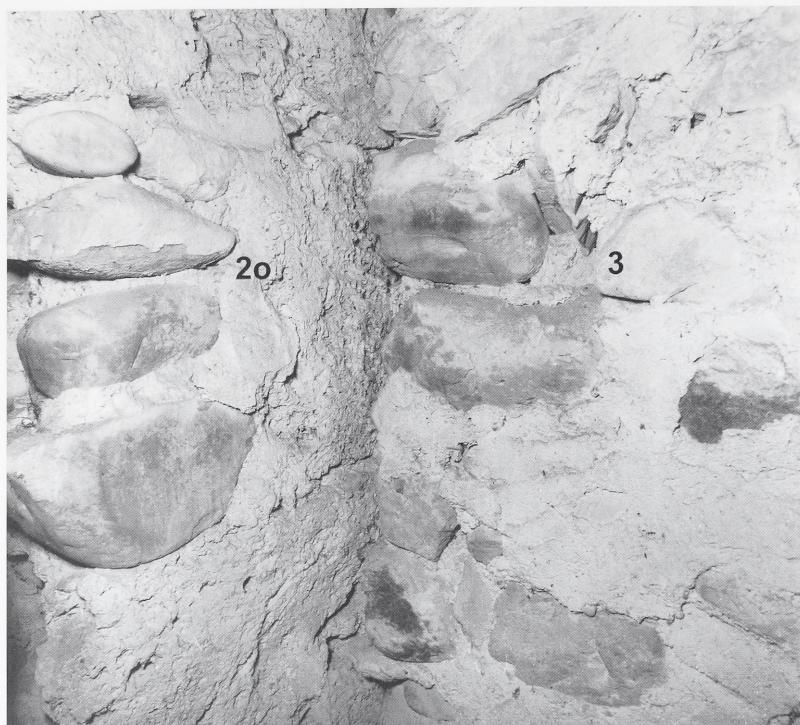
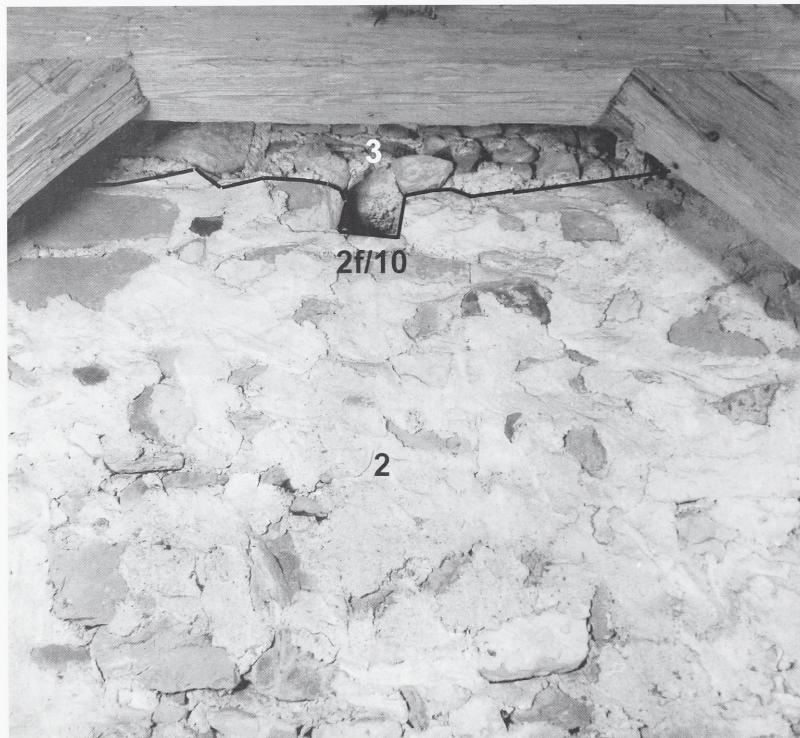
62

Abb. 63 (oben): Südlicher Dachraum. Arkaden- und Obergadenmauer des Mittelschiffes. Von Südosten. Westliche Laibung (2o) des weiten Konchenbogens der ersten Etappe der Basilika, die gegen die Ecke zur Südwand des zentralen Chorraums hin aus Tuffsteinquadern besteht. Von rechts stößt die westliche Mauer (3) des engen Konchenbogens der zweiten Etappe an. – Abb. 64 (unten): Südlicher Dachraum. Arkaden- und Obergadenmauer des Mittelschiffes. Von Süden. Baunaht zwischen dem verfügten Mauerwerk (2) der ersten Etappe der Basilika und dem unverfügten Mauerwerk (3) der zweiten Etappe. Negativ (2f/10) einer Holzkonsole des Seitenschiffdachs der Basilika.

Wie an der Nordseite steht auch an der Südseite die Konche, die zur ersten Etappe der Basilika gehört, mit der Arkadenmauer des Mittelschiffes im Verband (Abb. 18/2; 60; 62). An der Arkadenmauer ist ebenfalls nur noch die Verletzung (2v) vorhanden, die durch den Abbruch ihrer oberen Partien entstanden ist. Der Intrados des weiten Konchenbogens (2o) ist auf dieser Seite zugänglicher (Abb. 61; 63). Deutlich lassen sich der Bogenansatz (2i) und die Quader erkennen, welche die Ecke der Konche zur Südwand des zentralen Chorraums bilden (Abb. 11). Ein kleines Mörtelfragment (2k) mit dem Abdruck des Lehrgerüstes hat sich

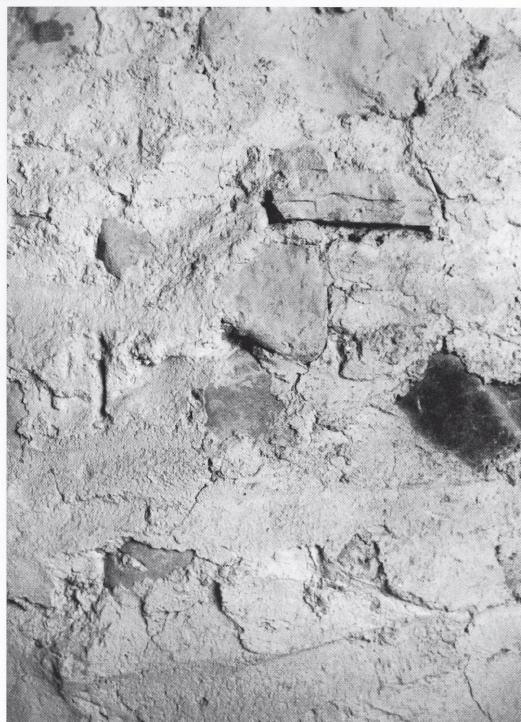
Abb. 65: Südlicher Dachraum. Rücken der Konche. Mauerwerk (2) der ersten Etappe der Basilika.

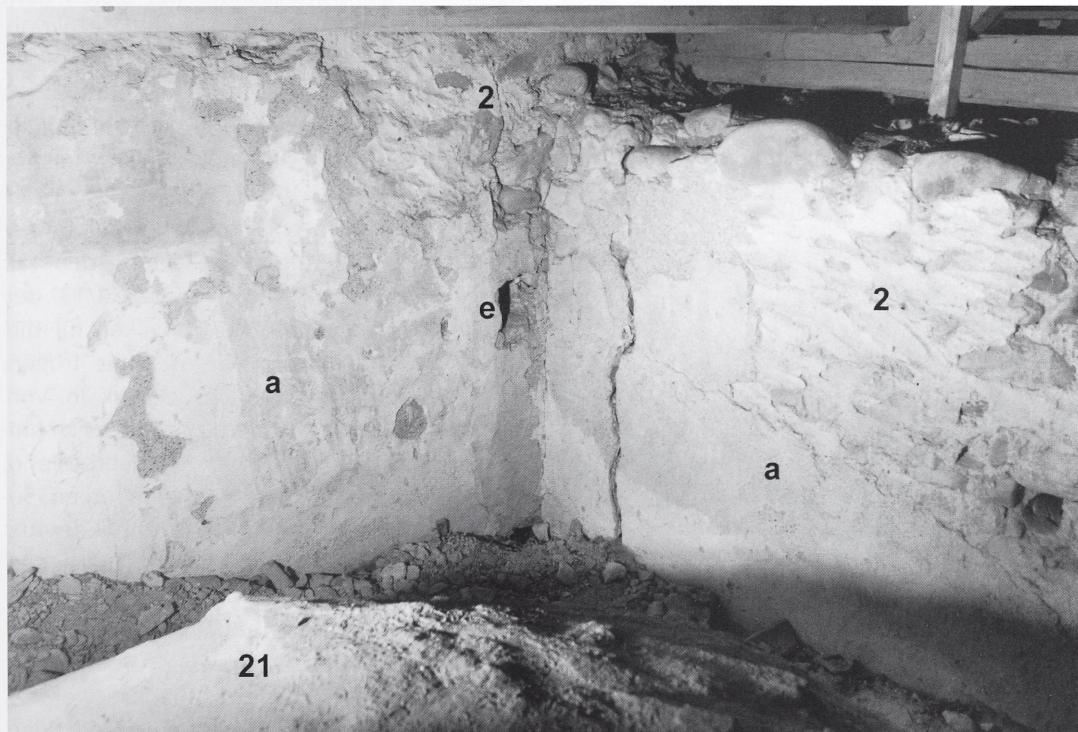
Abb. 66: Südlicher Dachraum. Arkadenmauer des Mittelschiffes (Nordwand des Seitenschiffes) und Konche (nordöstliche Ecke des Seitenschiffes). Von Südwesten. Mauerwerk (2) der ersten Etappe der Basilika mit ursprünglichem Innenverputz (a). Balkenloch der jüngeren Holzwand (e), die das südliche Seitenschiff schloss. Jüngere Apsis (21) des südlichen Seitenschiffes.

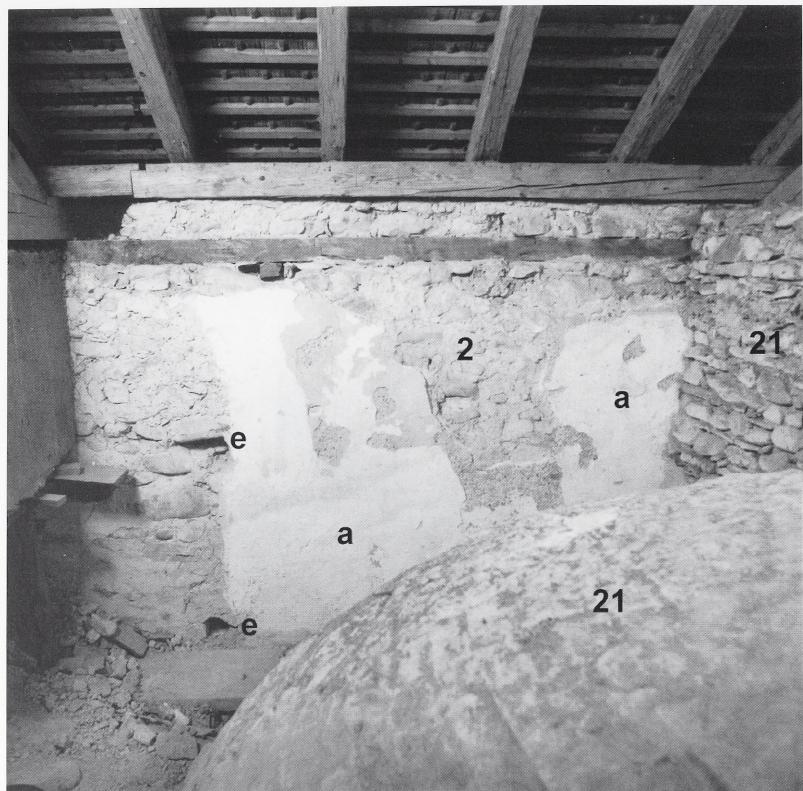
Abb. 67: Südlicher Dachraum. Südmauer des Seitenschiffes. Von Norden. Mauerwerk (2) der ersten Etappe der Basilika mit ursprünglichem Innenverputz (a), Spuren der jüngeren Holzwand (e), die das südliche Seitenschiff schloss. Jüngere Apsis (21) des südlichen Seitenschiffes. – Am linken Bildrand ist der Betonblock sichtbar, der auf der Füllung zwischen Konche und Apsis liegt.

In der Nordwand des Seitenschiffes, der Arkadenmauer des Mittelschiffes, sind zwei übereinander liegende Balkenlöcher vorhanden, die nachträglich im Verputz (a) und im Mauerwerk (2) geöffnet worden sind (Abb. 18/2; 66). Die darin eingebundenen Hölzer müssen waagrecht ins Seitenschiff hineingeragt haben. Die als Reparatur aufgetragene, geschlämme Verputzschicht (e) ist dem ursprünglichen Verputz (a) angepasst. Die Schlämme bildet entlang der westseitigen Flucht der beiden Balkenlöcher eine vertikale Linie. Diese bezeichnet die Flucht der an den Balken befestigten Holzwand (e), welche die ursprüngliche Wand ersetzt hat. Auch an der Südmauer des Seitenschiffes ist eine jüngere Verputzschicht festzustellen, die an der entsprechenden Stelle mit einer vertikalen Kante endet (Abb. 67).
