Beiträge zur Baugeschichte der Kirche St. Georg in Oberzell auf der Reichenau

Peter Eggenberger

Einführung

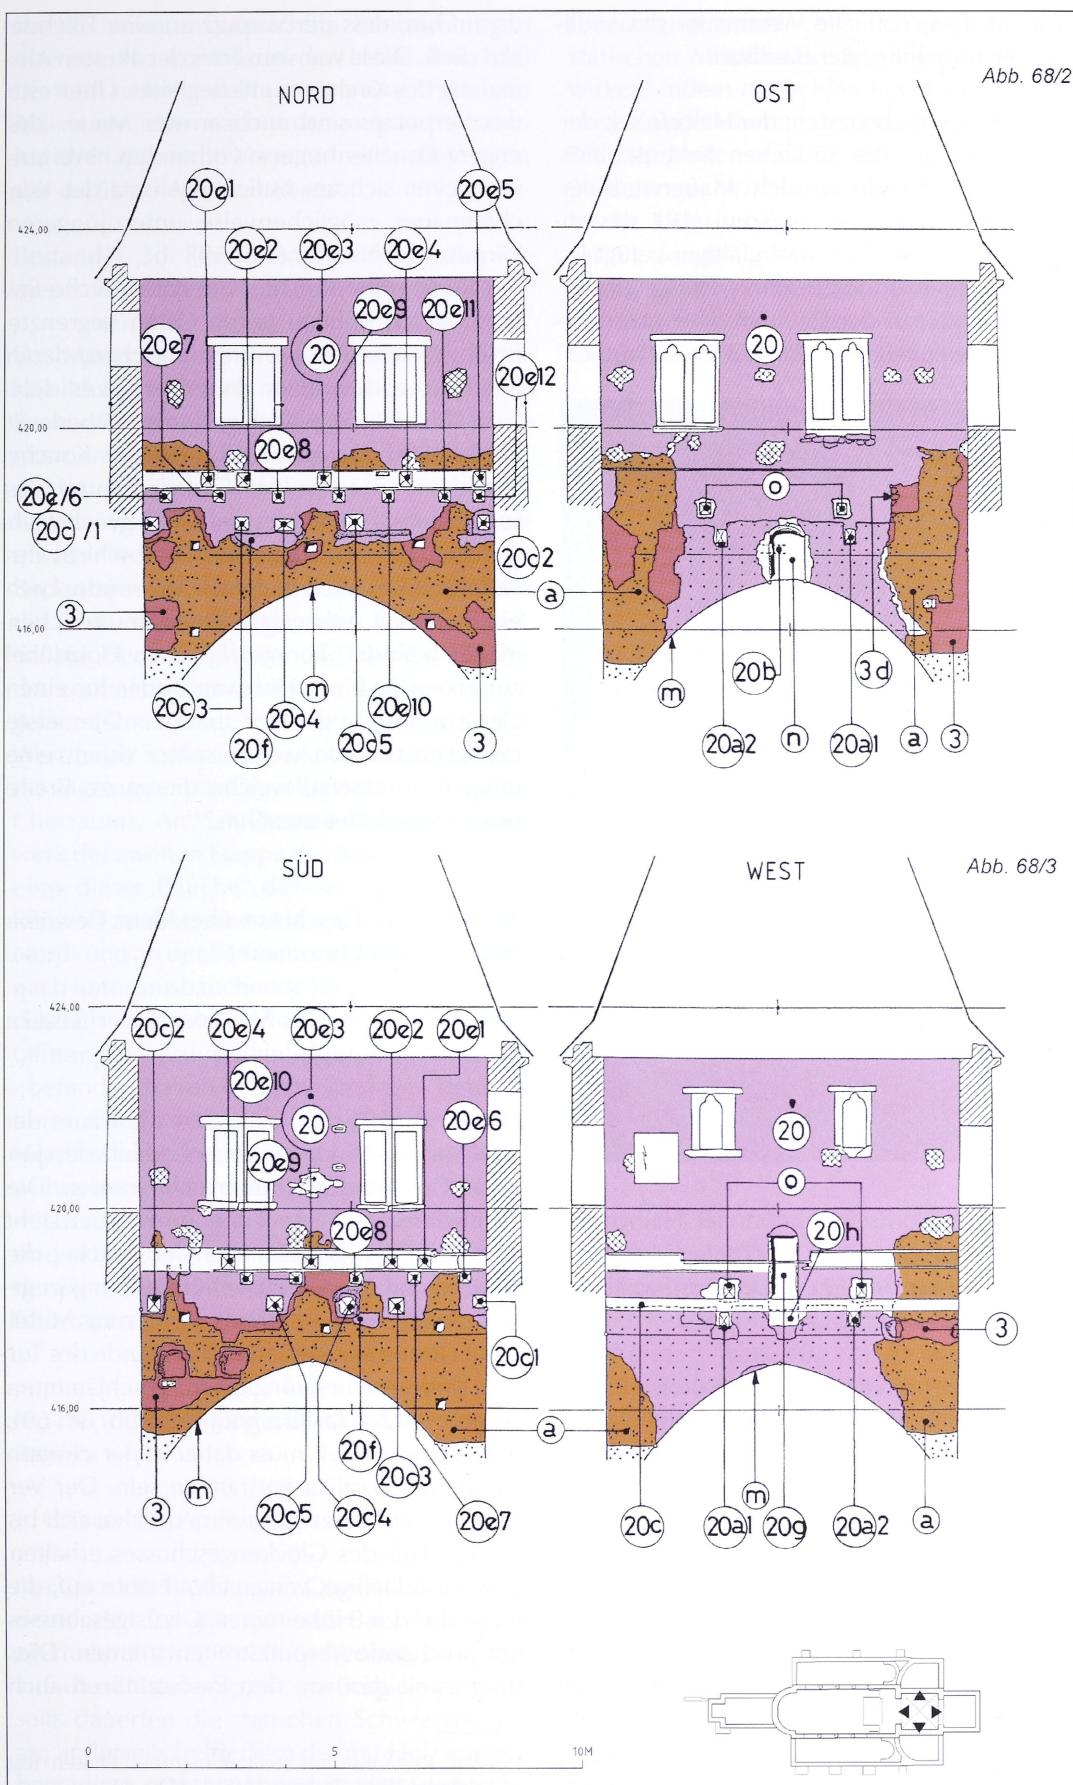
Abb. 68: Geschosse des Turmes über dem Gewölbe des zentralen Chorraums. 1 (linke Seite unten) Nordöstliche Ecke (Nord- und Ostmauer). Von Südwesten. 2 Nordmauer und Ostmauer (vor Ort gezeichneter Bauaufnahmeplan). M 1: 150. 3 Südmauer und Westmauer (vor Ort gezeichneter Bauaufnahmeplan). M 1: 150. – Mauerwerk (3) und ursprünglicher Innenverputz (a) der Basiliika. Innenverputz (20f) der Aufmauerung des Turmes mit gemaltem Fries der Decke. Im Mauerwerk (20) der Turmerhöhung eingebundene Ankerbalken (20a/1, 20a/2, o). In der Fassadenmauer eingebetteter Maueranker (20b, 20h). Decken- und Ankerbalken (20c/1–20c/5). Bodenbalken des Glockenstuhls (20e/1–20e/12). Durchgang zwischen dem Dachraum des Mittelschiffes und dem Turm (20g). Durchgang in den Dachraum des Altarhauses (n). Jüngeres Gewölbe (m) des zentralen Chorraums.

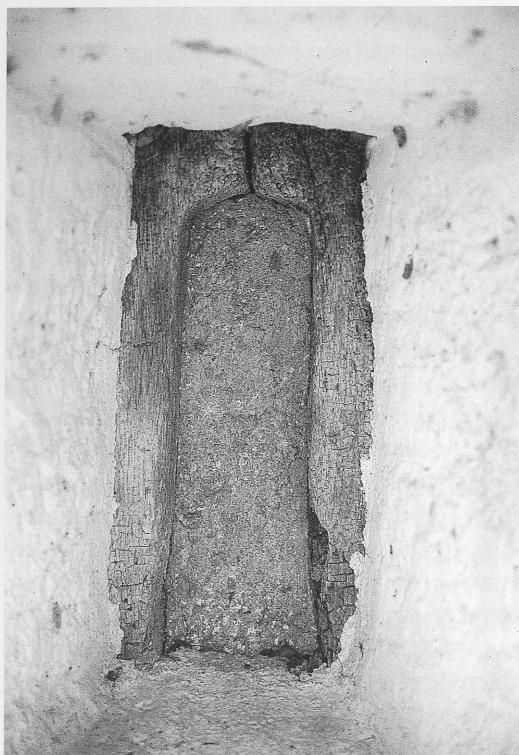
Abb. 73: Südlicher Keller. Südmauer.
1 (links): Westliches ursprüngliches Fenster (8c) des rechteckigen Seitenraums, von außen.
2 (rechts): Östliches ursprüngliches Fenster (8b) des rechteckigen Seitenraums, von außen.

sowie von der Abdeckung eines (8c) der beiden ursprünglichen Fenster sind nur die Daten der letzten Jahrringe bekannt.

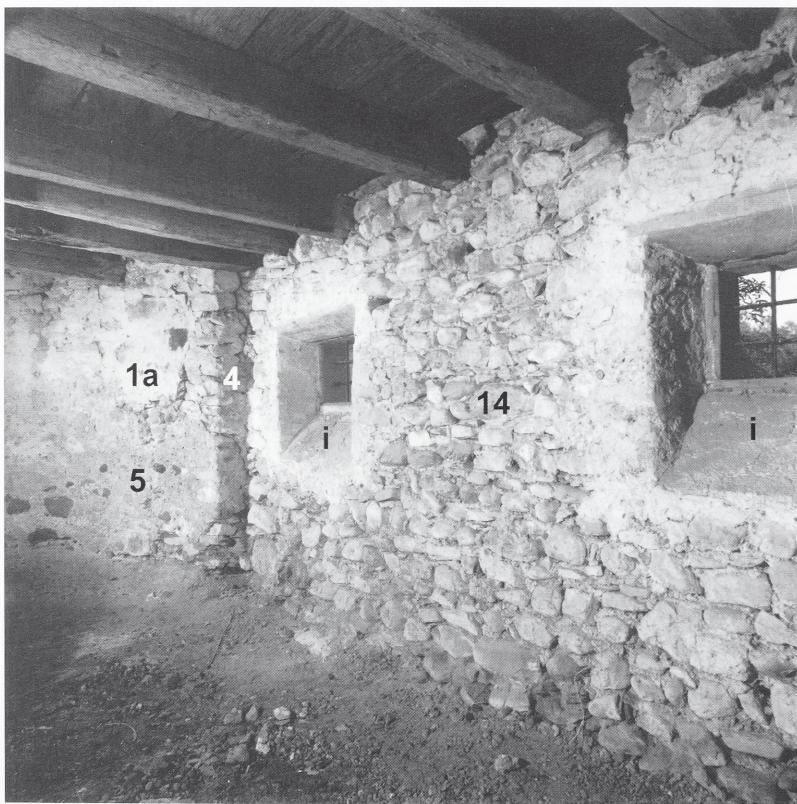
Abb. 74 (oben): Südlicher Dachraum. Ostmauer. Von Westen. Fenster (9a) des rechteckigen Seitenraums (8, 9). – Abb. 75 (unten): Nördlicher Keller. Nord- und Westmauer (Konche, nordwestliche Ecke). Von Südosten. Konche des Zentralbaus mit Innenverputz (1a). Das Gewände (4) des Eingangs in das Erdgeschoss der Basilika-Konche bildet einen Versatz, an den die Nordmauer (14) des jüngeren rechteckigen Seitenraums anschließt. In der Nordmauer sind die Decken-/Bodenbalken eingebunden. Jüngere Fenster (i). Unterfangung/Verblendung (5) der Konche.

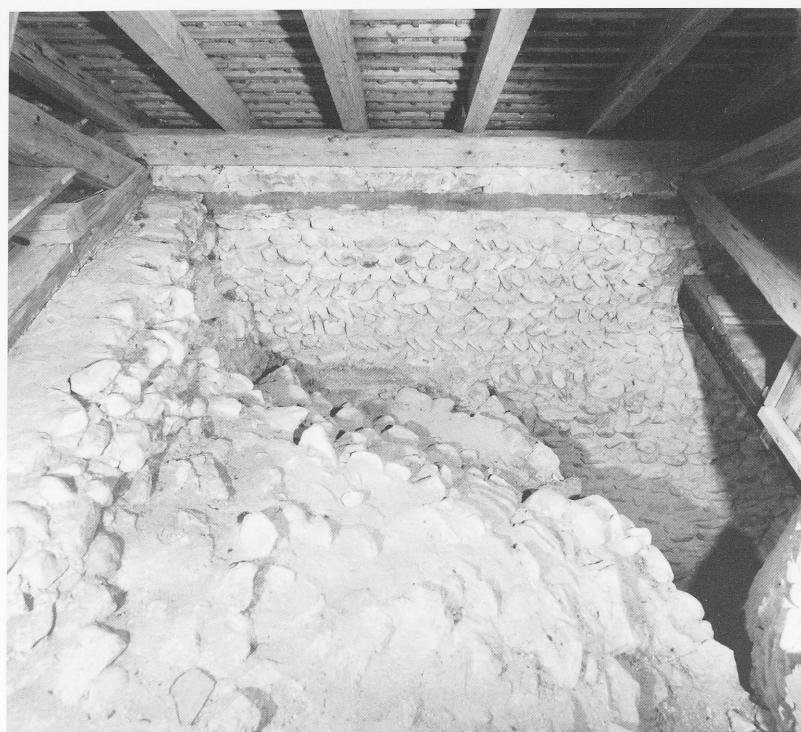
Abb. 76: Nördlicher Dachraum. Fassadenmauer und Apsis des nördlichen Seitenschiffes. Von Süden. Das jüngere Mauerwerk (13) der Nordmauer ist mit der Apsis im Verband.

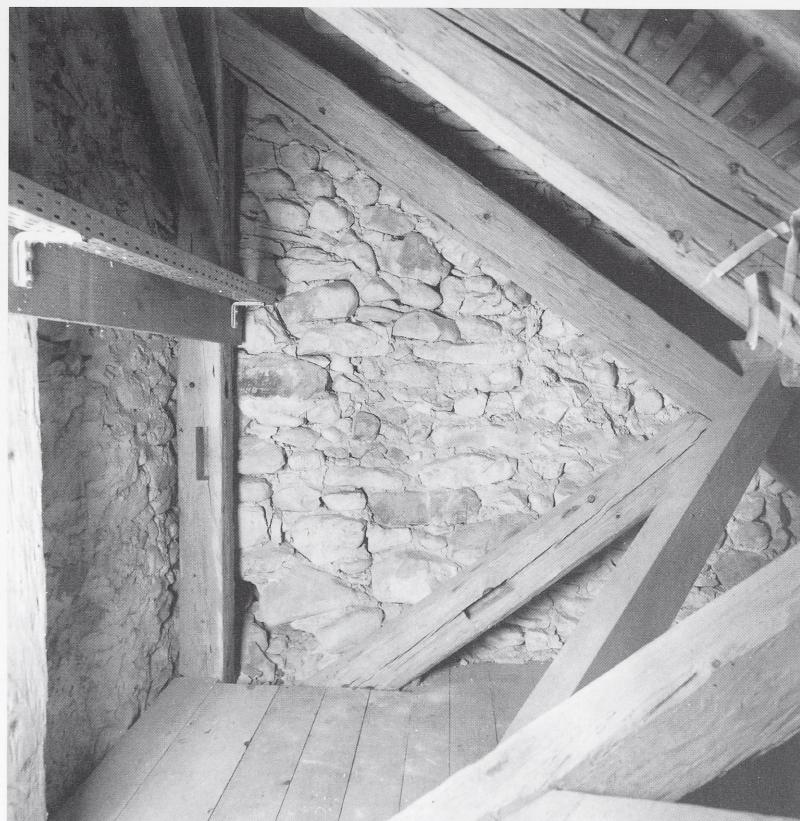
Abb. 77: Nördlicher Dachraum. Westmauer. Von Osten.

und Westmauer des Seitenschiffes. Der Halbgiebel besteht aus recht ungeordnetem und daher sicherlich jüngerem Mauerwerk (18). Dieses unterscheidet sich zudem dermaßen von demjenigen der Westapsis (v), die später an das Langhaus angefügt worden ist, dass es sich hinsichtlich dieser um eine noch jüngere Zutat handelt (Abb. 77; 79). Die Restauratoren wiesen aber über den Verband der Säulenarkaden mit der Westmauer des Langhauses nach, dass diese noch durch den Bestand des Kernbaus der Basilika gebildet ist.¹⁰⁴ Das Niveau der Baunaht zwischen dem Mauerwerk der beiden Etappen, die auf den axonometrischen Rekonstruktionen eingezeichnet ist, beruht jedoch auf einer willkürlichen Annahme.

Der Halbgiebel der Westmauer des nördlichen Seitenschiffes der Basilika wurde durch unregelmäßig gefügtes Mauerwerk (18) ersetzt (Abb. 77). Balken des heutigen Dachstuhls wurden nachträglich darin verankert.

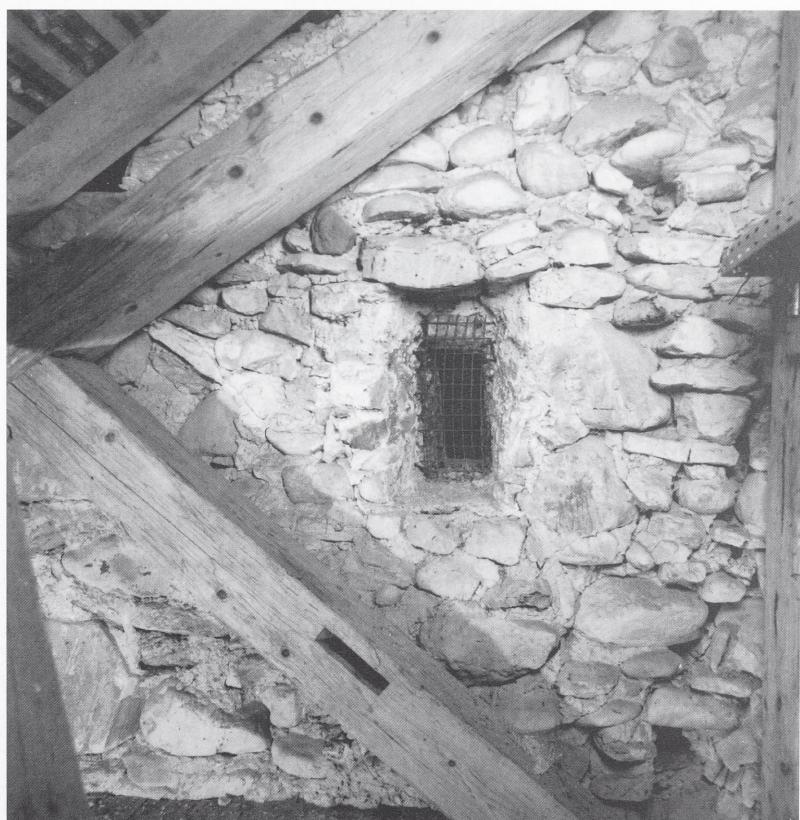
Abb. 78: Südlicher Dachraum. Westmauer. Von Osten.

Wie an der Nordseite gehört der Halbgiebel nicht zur später an das Langhaus angefügten Westapsis (Abb. 78; 79). Ein kleines Fenster (t) wurde darin nachträglich geöffnet.

Der Halbgiebel der Westmauer des südlichen Seitenschiffes der Basilika wurde durch unregelmäßig gefügtes Mauerwerk (19) ersetzt (Abb. 78). Dieses greift auch auf die südliche Arkadenmauer des Mittelschiffes über und bildet den Eckverband. Nachträglich öffnete man in der Giebelmauer ein kleines Fenster (t).

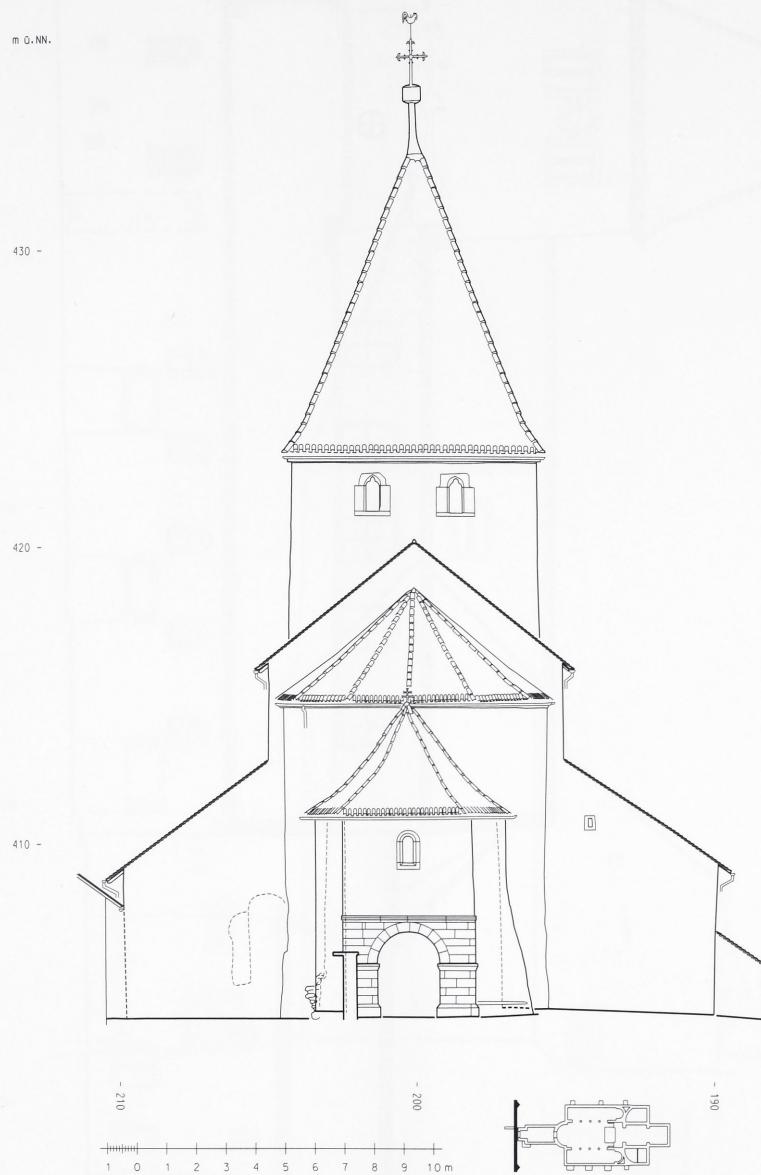
Tafel 2: St. Georg, Westfassade. M 1:250.

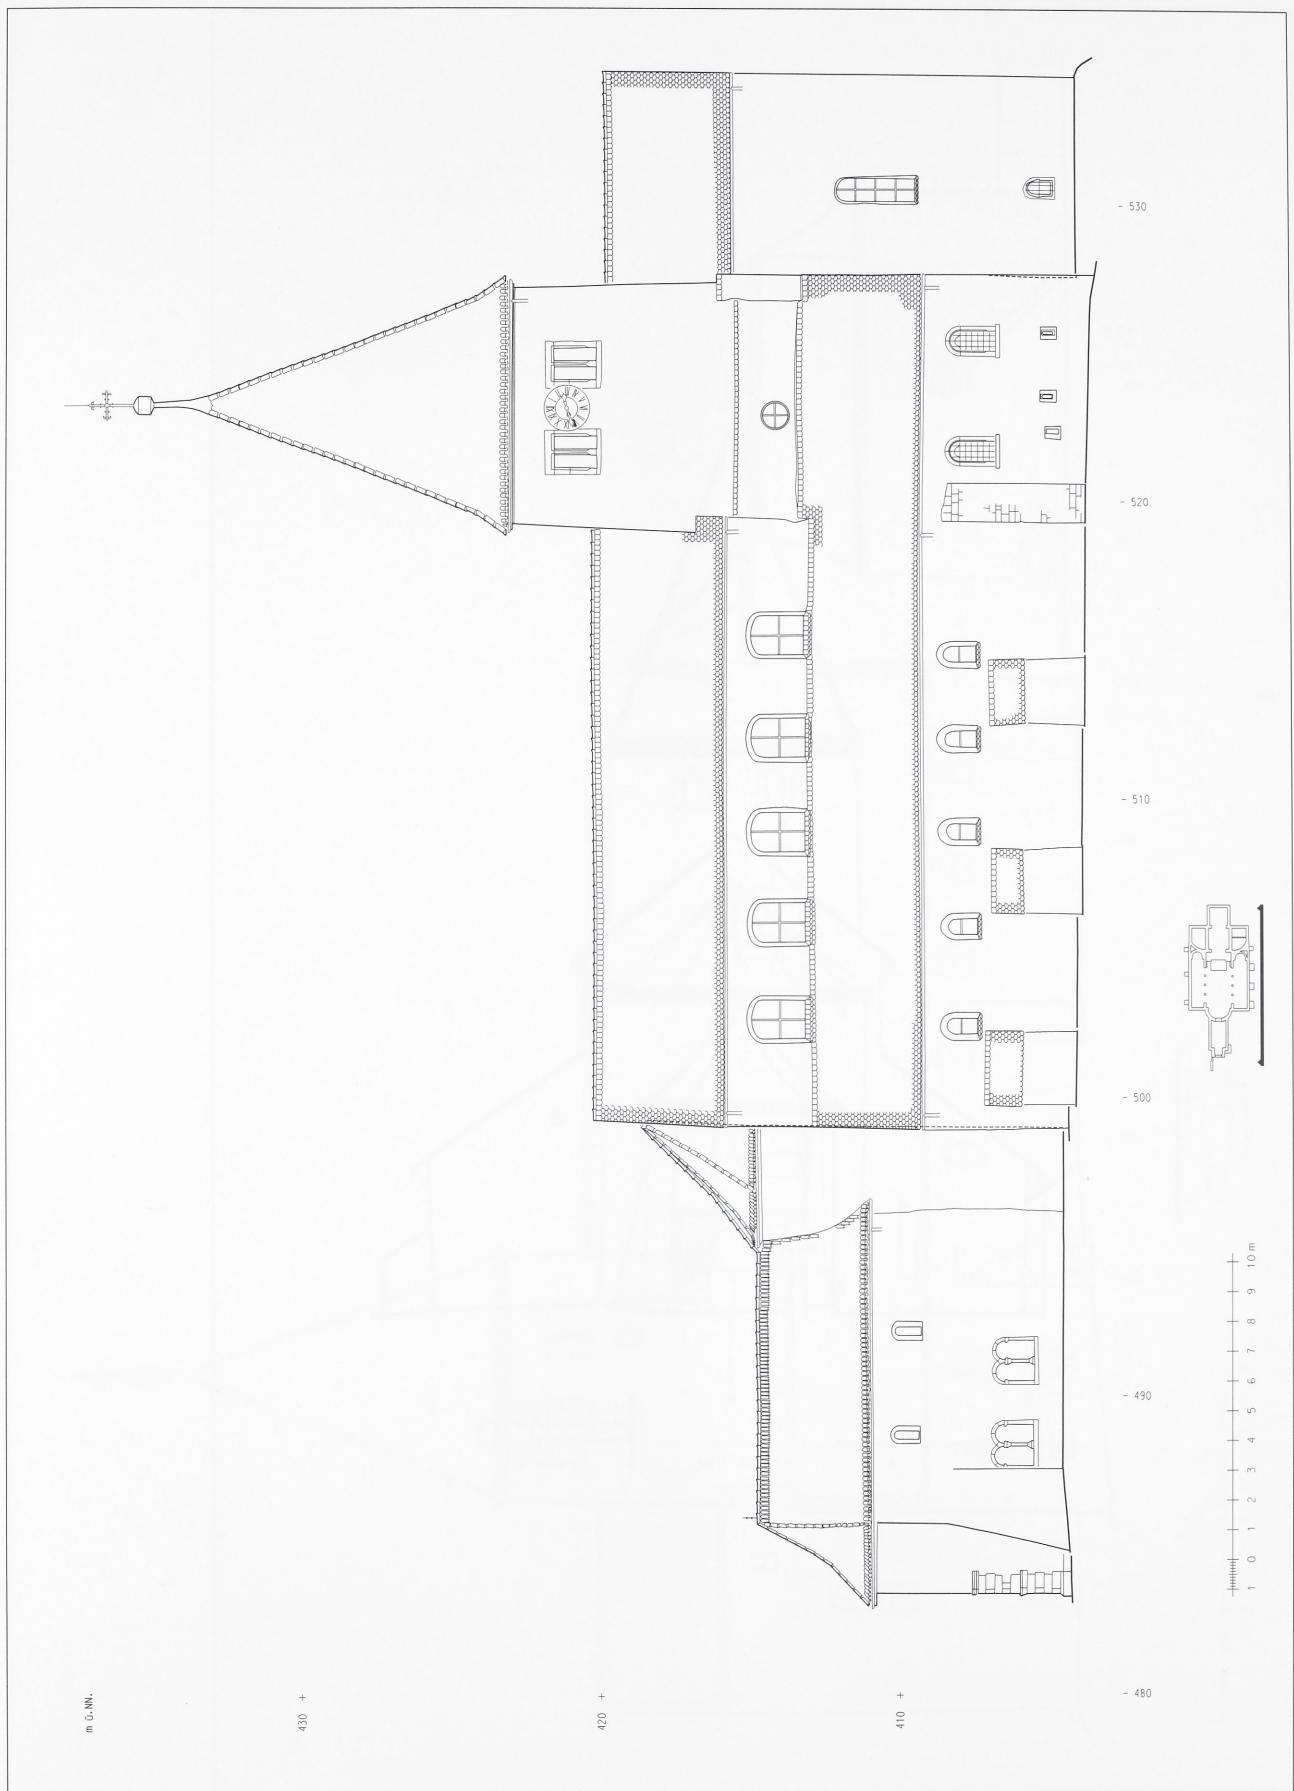
Tafel 3: St. Georg, Südfassade. M 1:250.

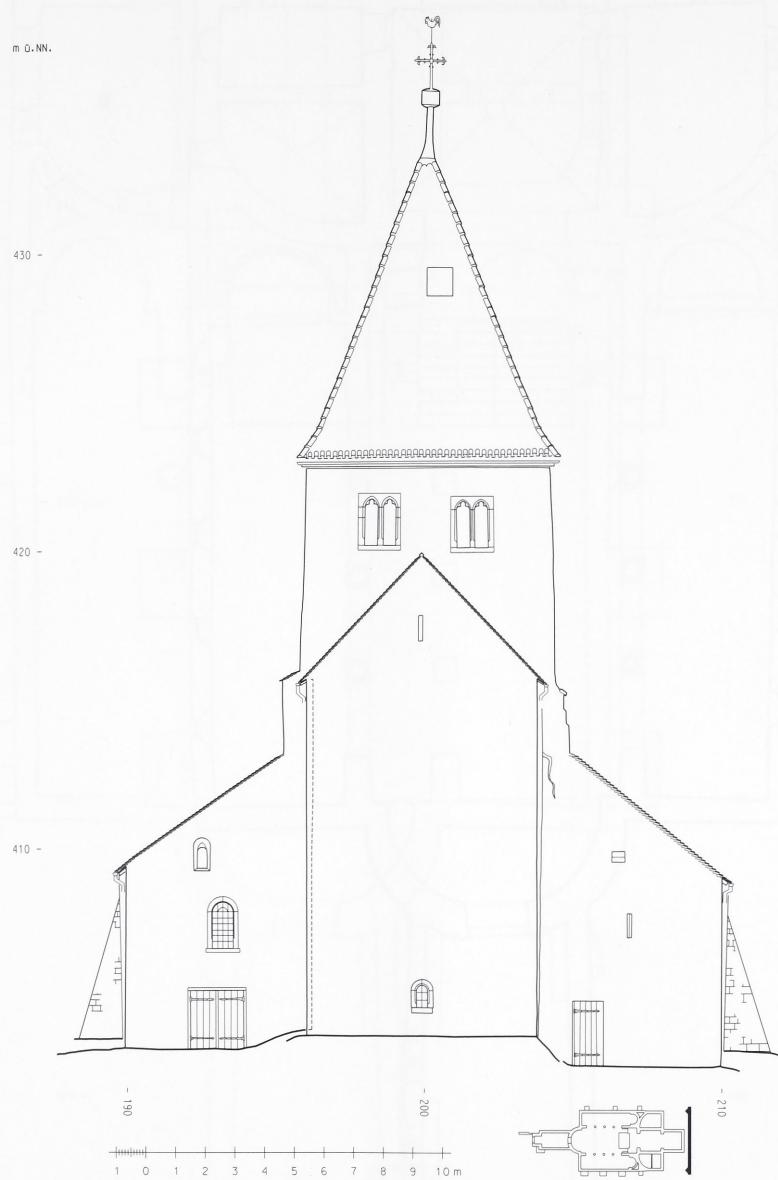
Tafel 4: St. Georg, Ostfassade. M 1 : 250.

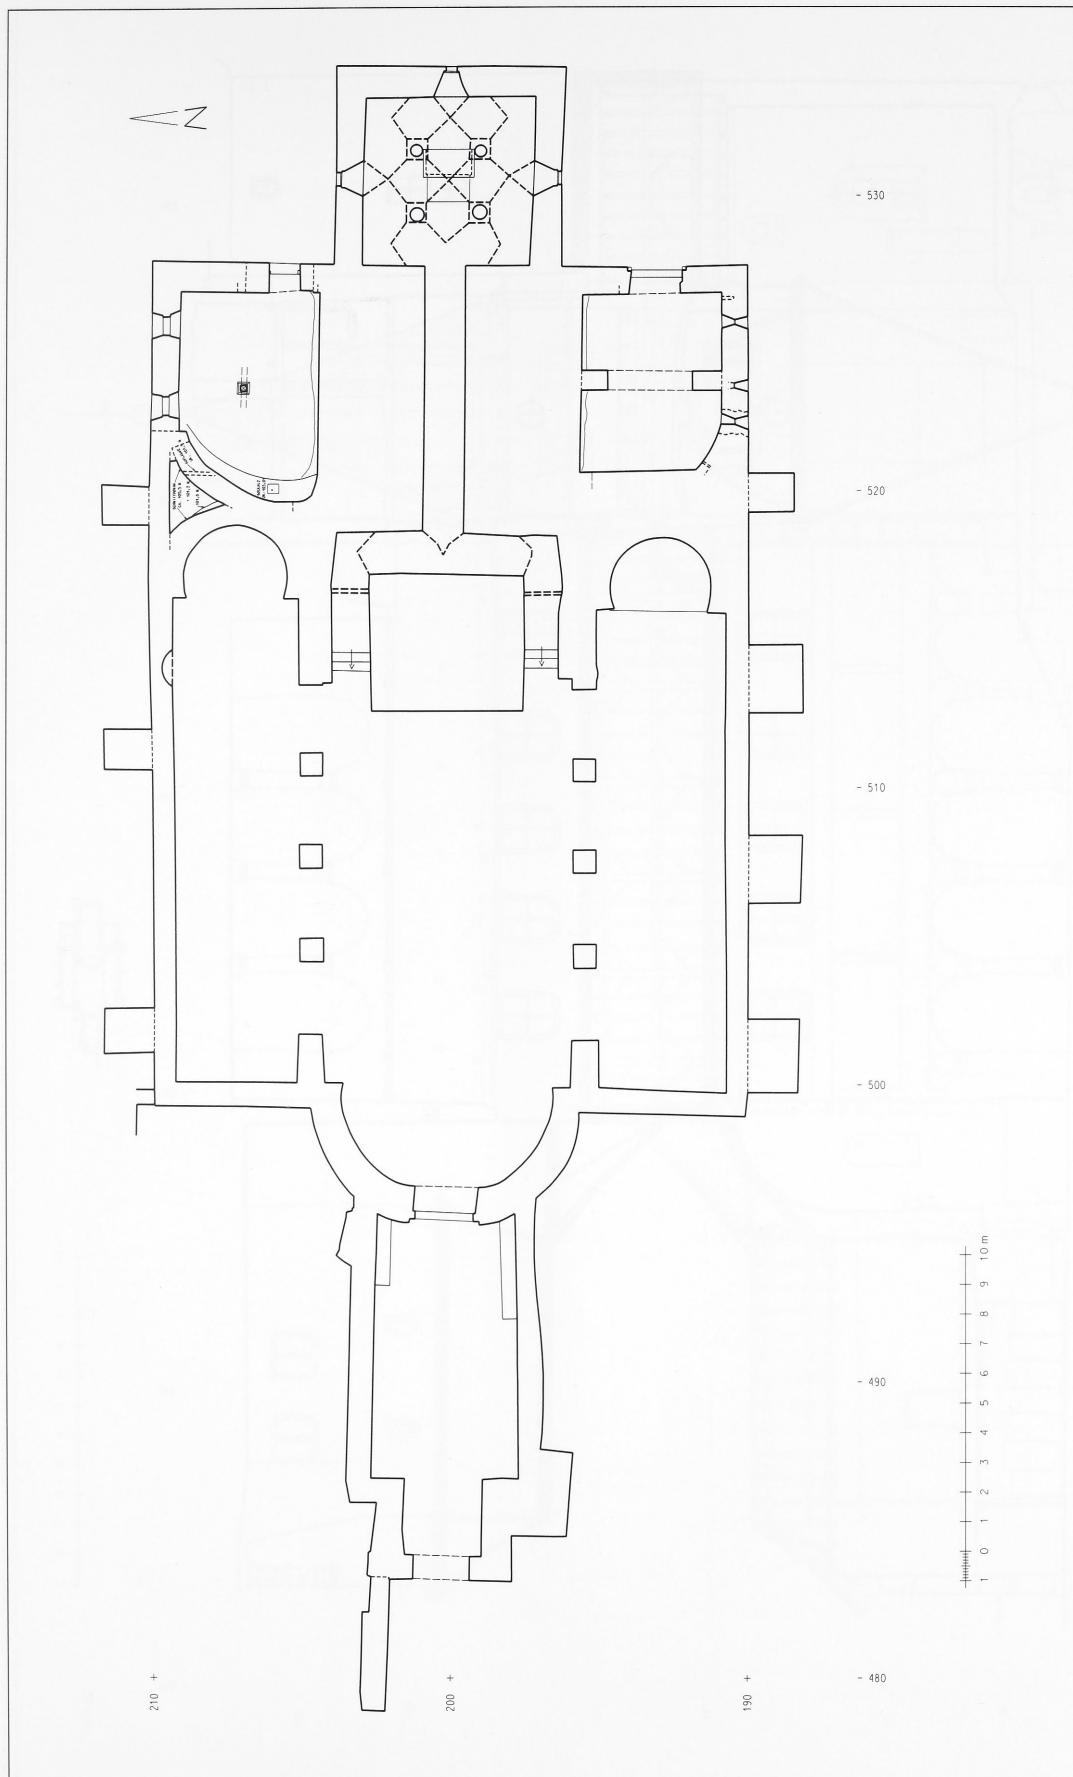
Tafel 6: St. Georg, Grundriss in Bodenhöhe. M 1 : 250.

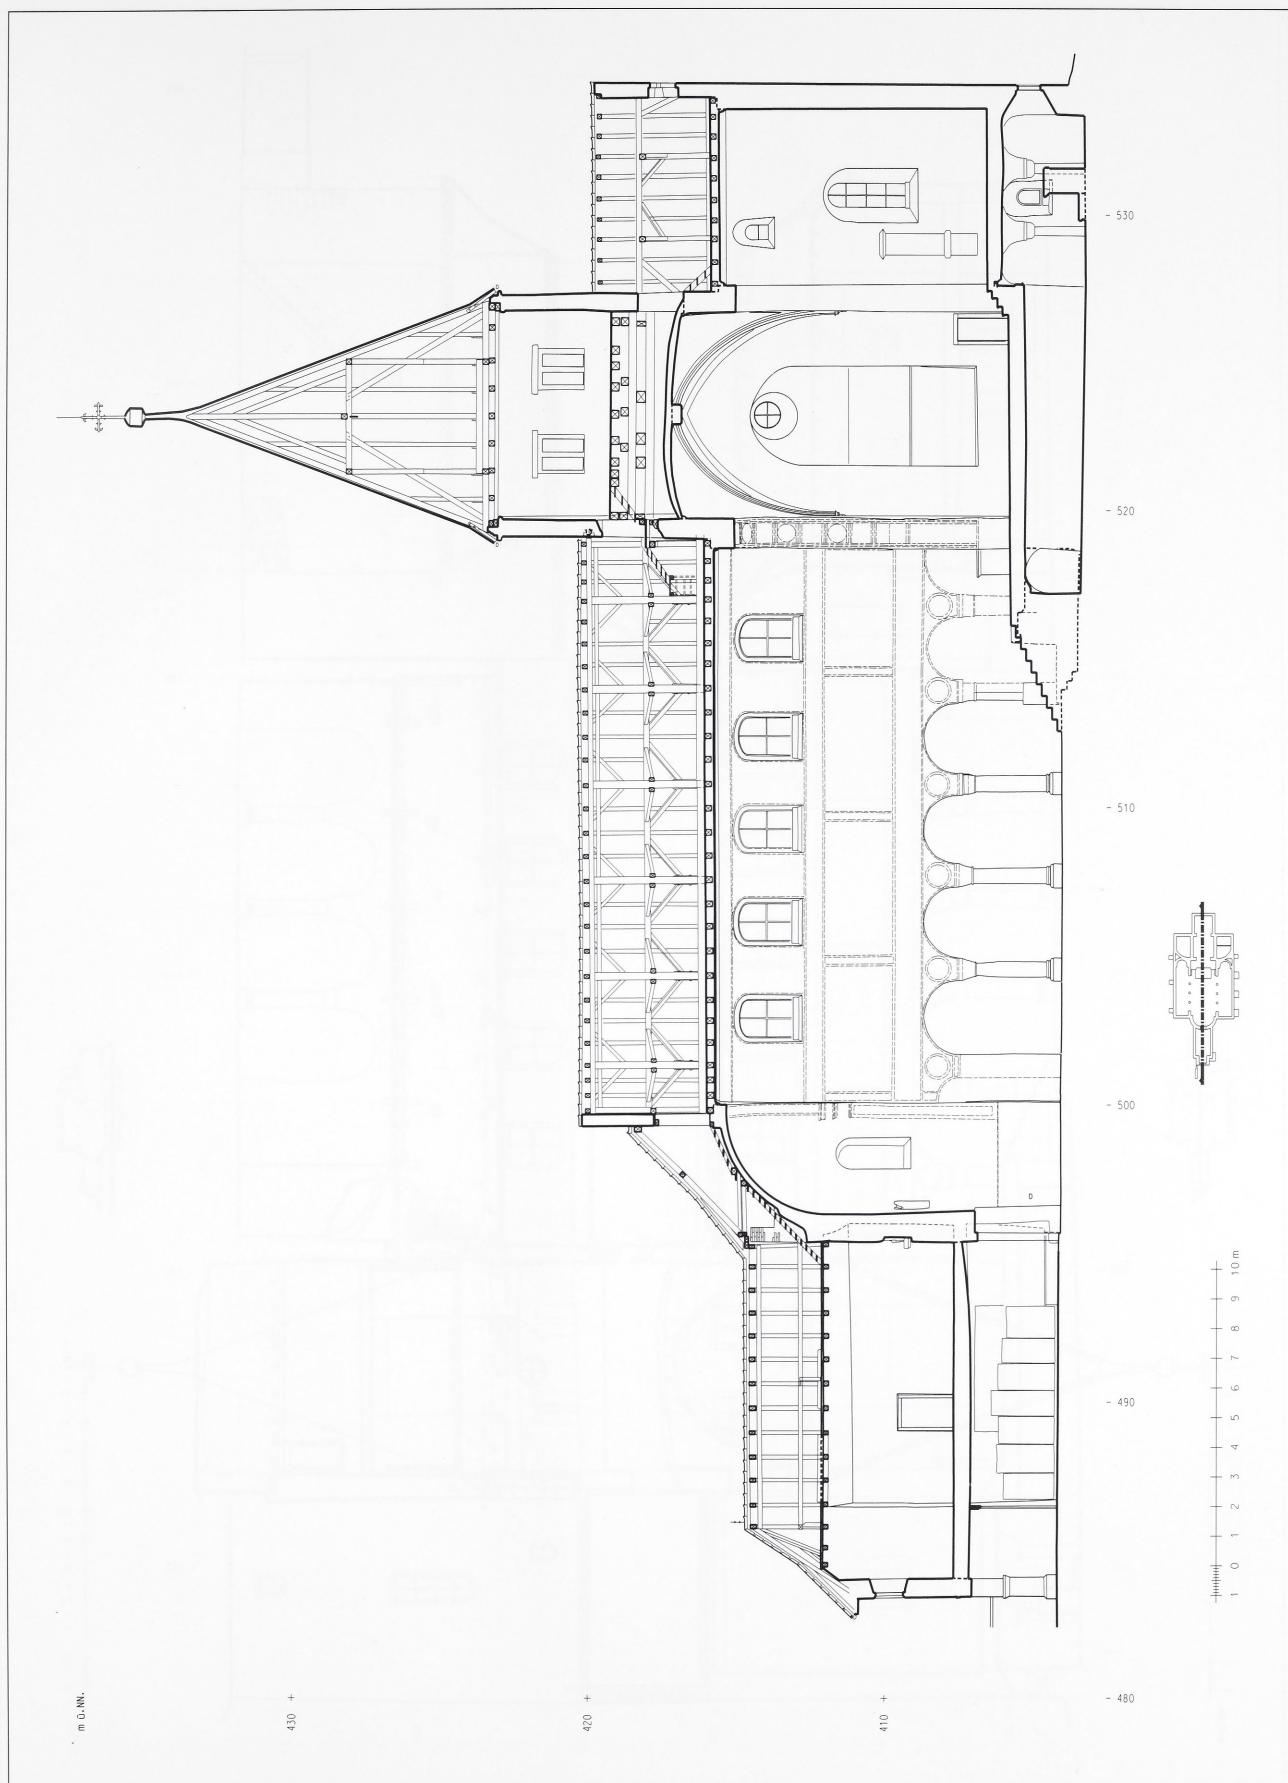
Tafel 8: St. Georg, Längsschnitt durch Vorhalle, Mittelschiff, zentralen Chorraum und Altarhaus. Von Süden. M 1 : 250.

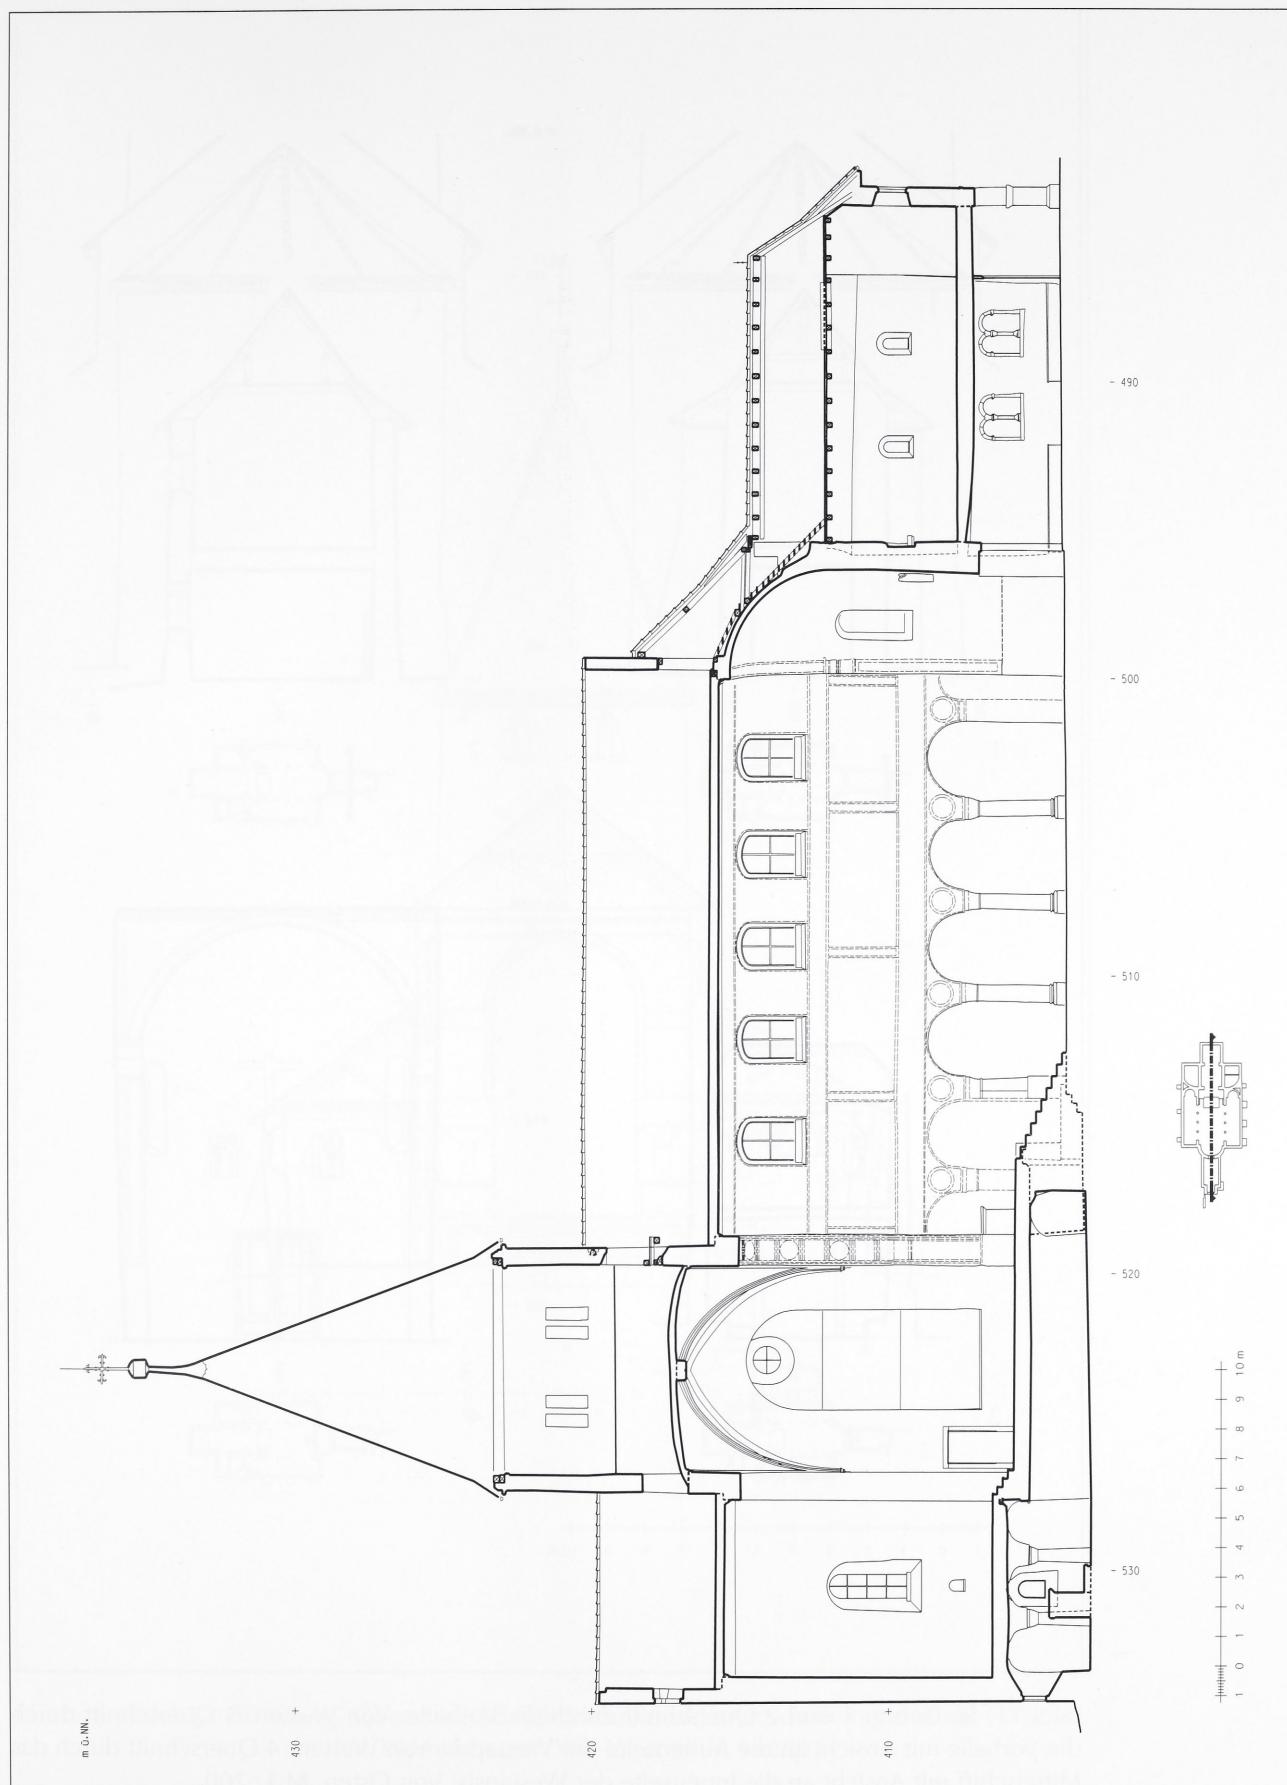
Tafel 10: St. Georg, Längsschnitt durch Vorhalle, Mittelschiff, zentralen Chorraum und Altarhaus. Von Norden. M 1 : 250.

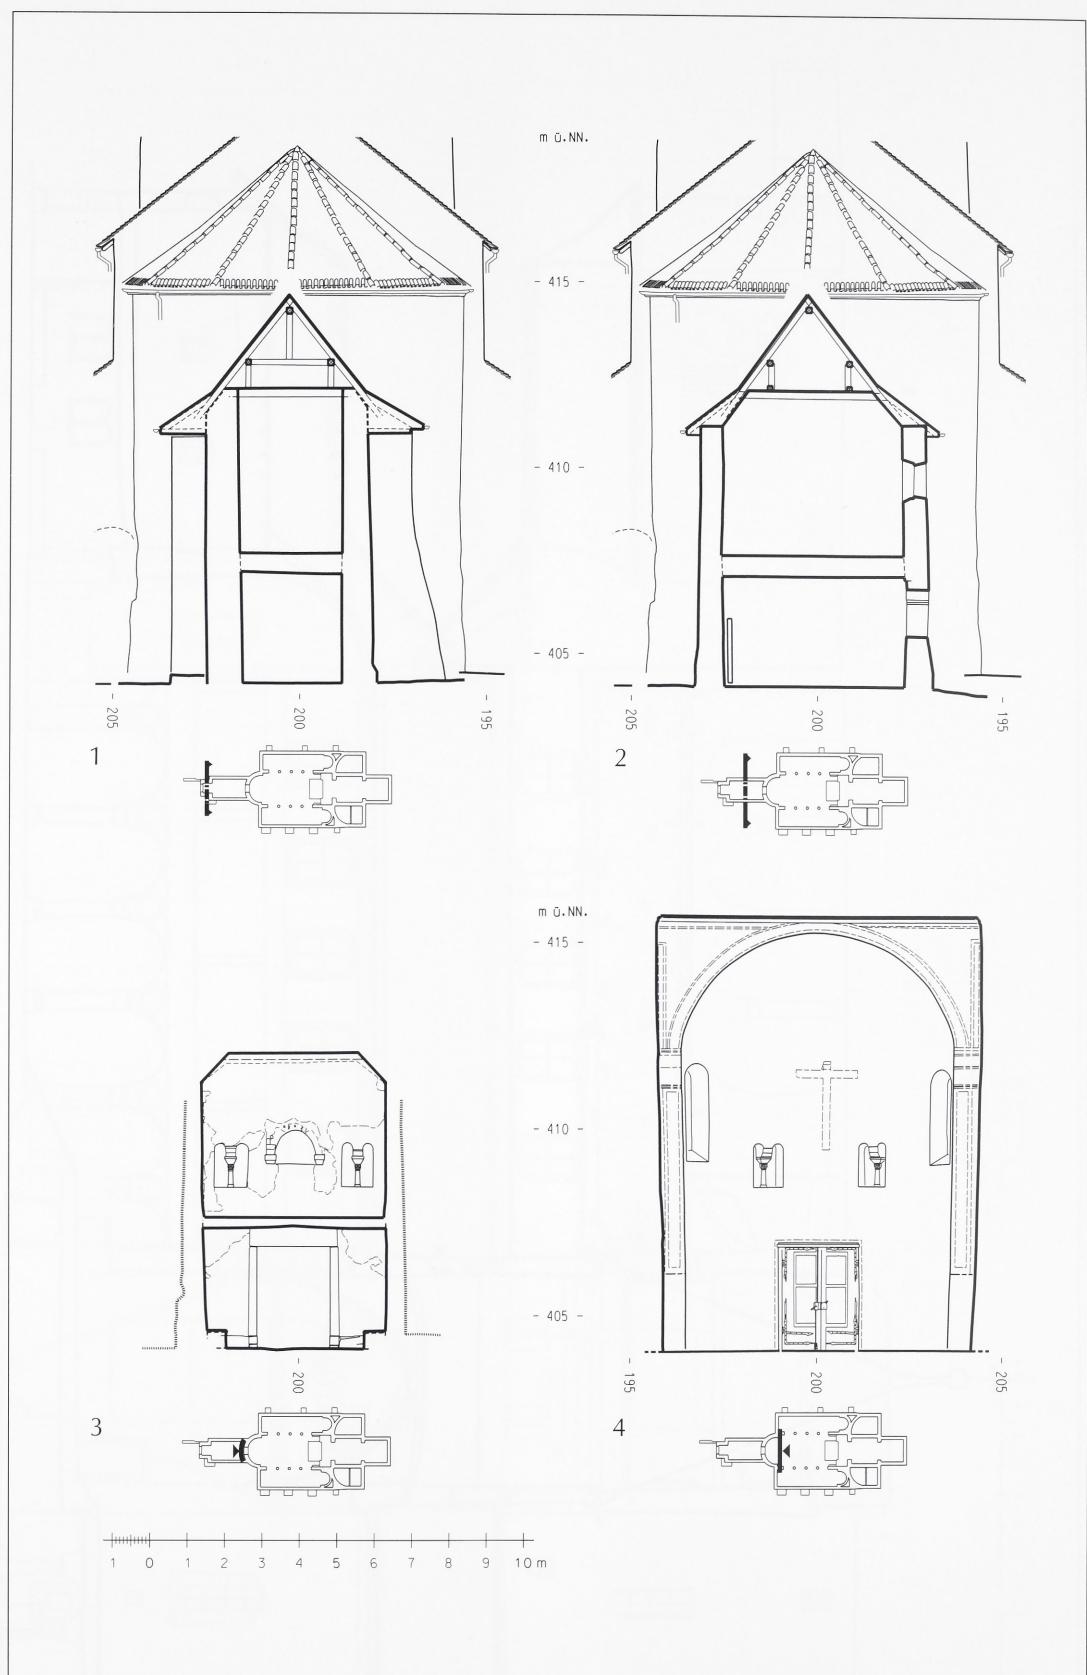
Tafel 11: St. Georg. 1 und 2 Querschnitt durch die Vorhalle. Von Westen. 3 Querschnitt durch die Vorhalle mit Ansicht an die Außenseite der Westapsis. Von Westen. 4 Querschnitt durch das Mittelschiff mit Ansicht an die Innenseite der Westapsis. Von Osten. M 1 : 200.

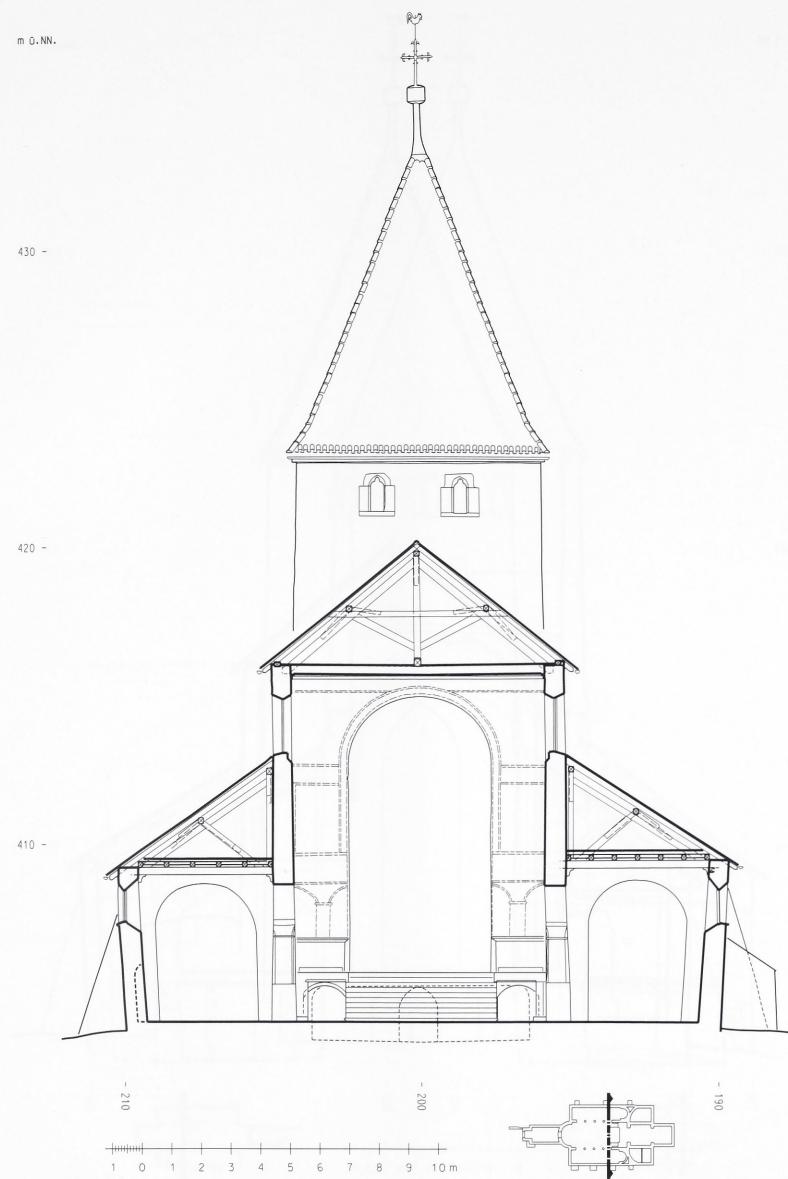
Tafel 12: St. Georg, Querschnitt durch Mittel- und Seitenschiffe mit Ansicht an den Triumphbogen. Von Westen. M 1:250.

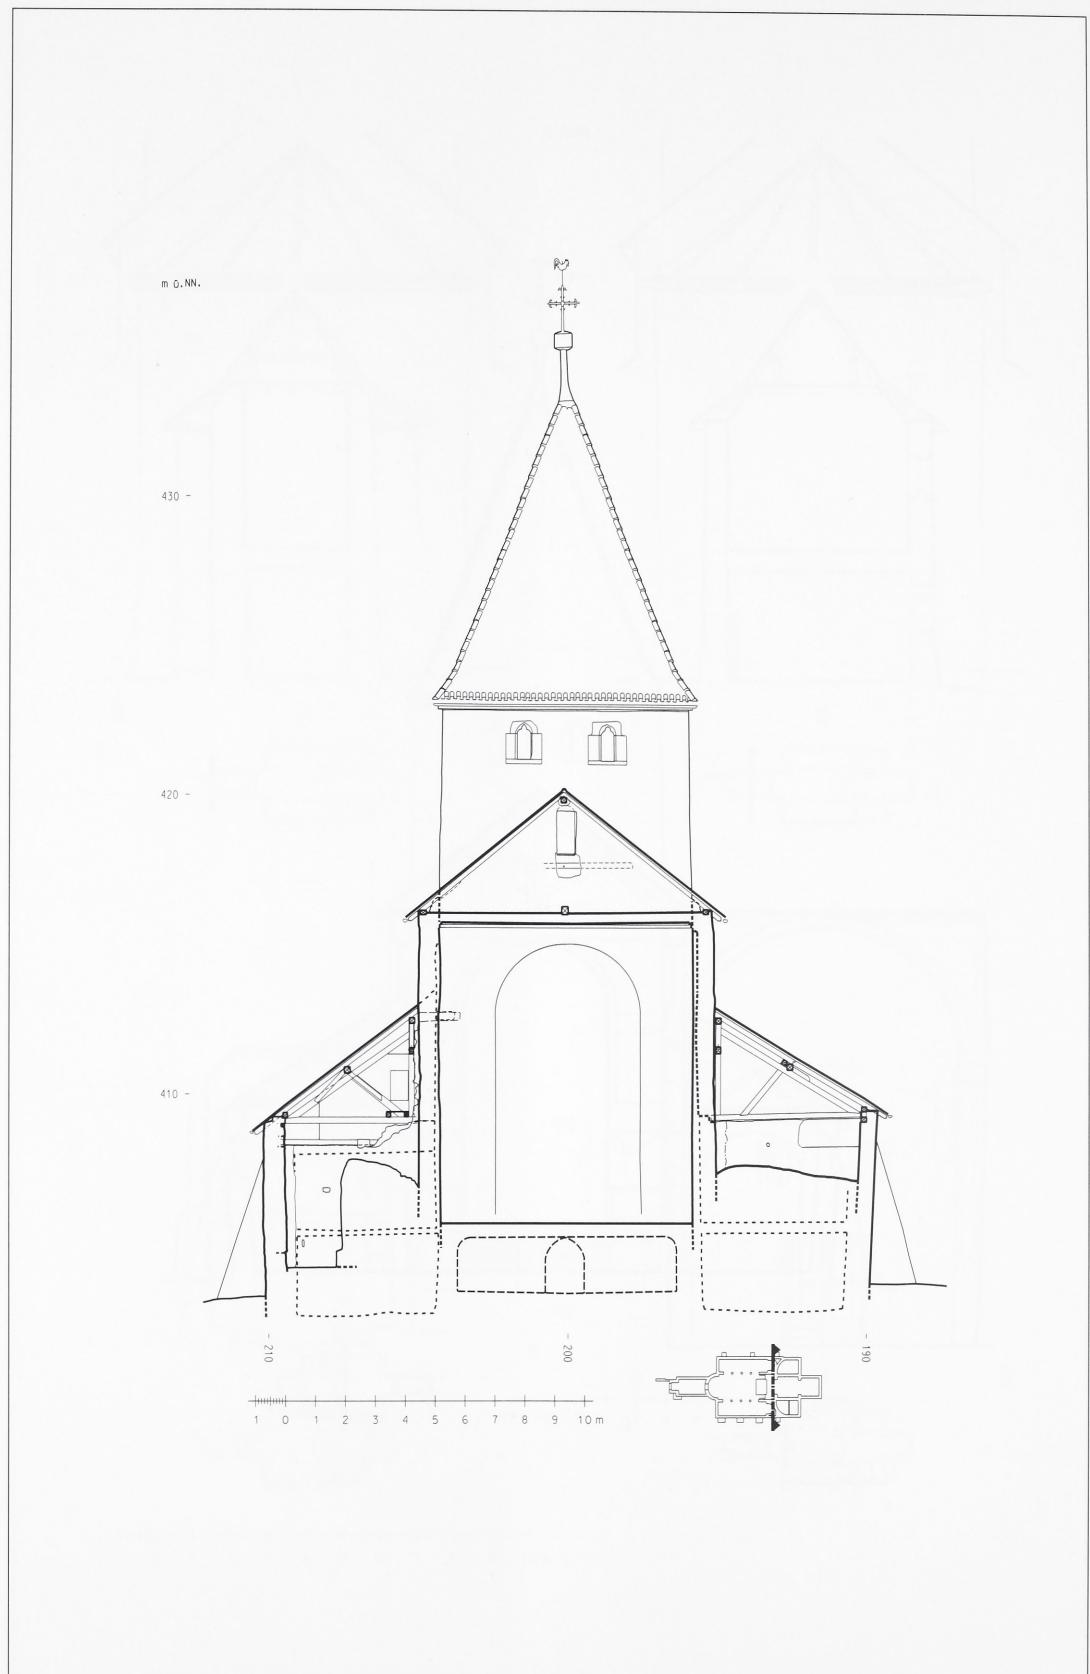
Tafel 13: St. Georg, Querschnitt durch Mittel- und Seitenschiffe/Annexe mit Ansicht an den Triumphbogen und die ehemaligen Konchen. Von Westen. M 1:250.

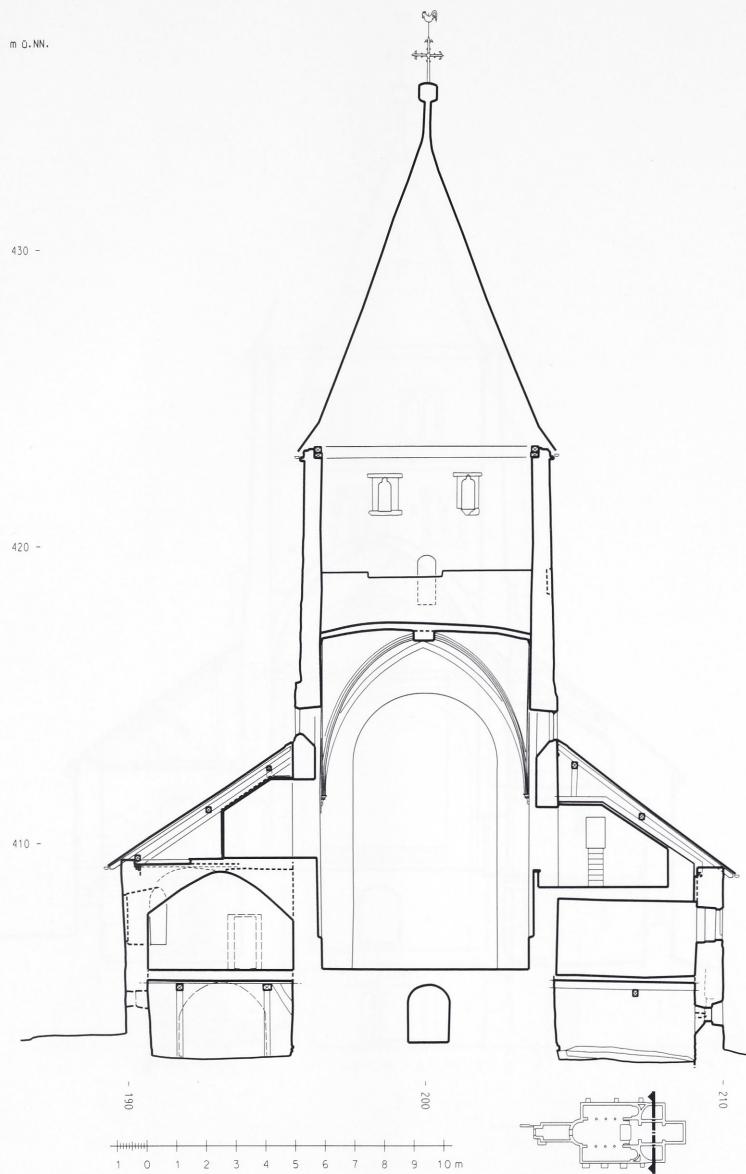
Tafel 14: St. Georg, Querschnitt durch den zentralen Chorraum und die Annexe mit Ansicht an den Triumphbogen. Von Osten. M 1 : 250.
