Beiträge zur Baugeschichte der Kirche St. Georg in Oberzell auf der Reichenau

Peter Eggenberger

Einführung

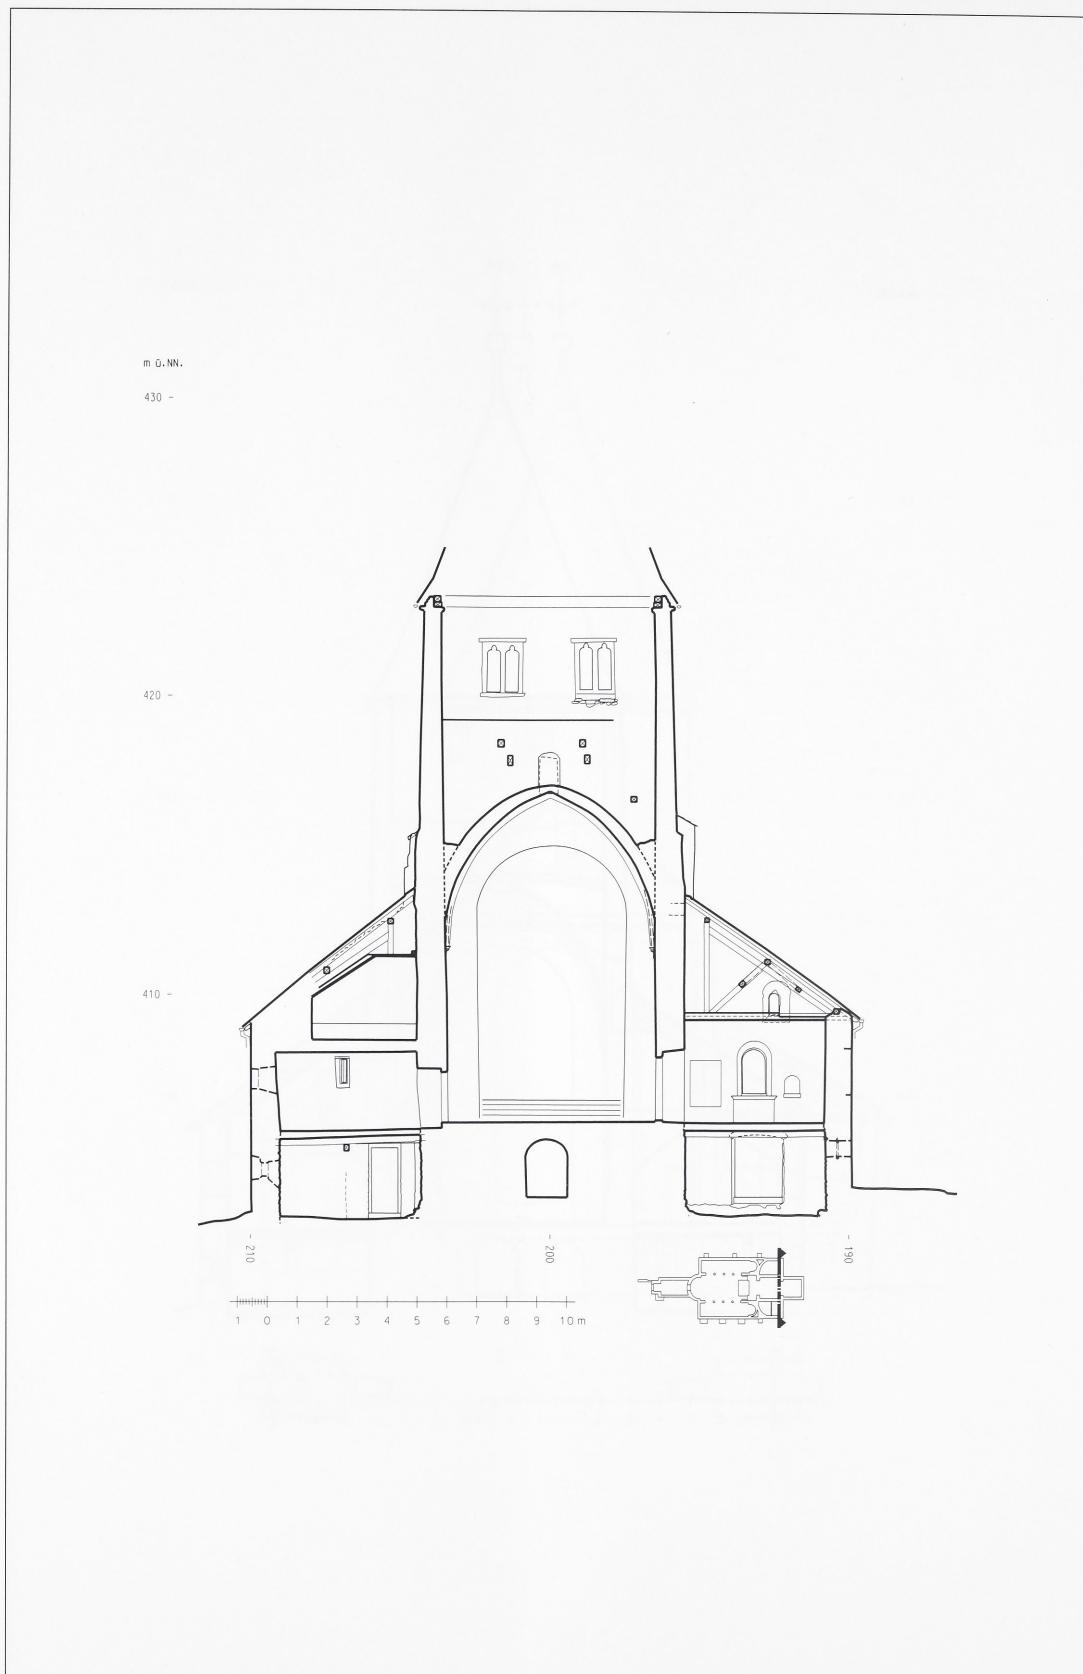
Tafel 15: St. Georg, Querschnitt durch den zentralen Chorraum und die Annexe mit Ansicht an den Triumphbogen. Von Westen. M 1:250.

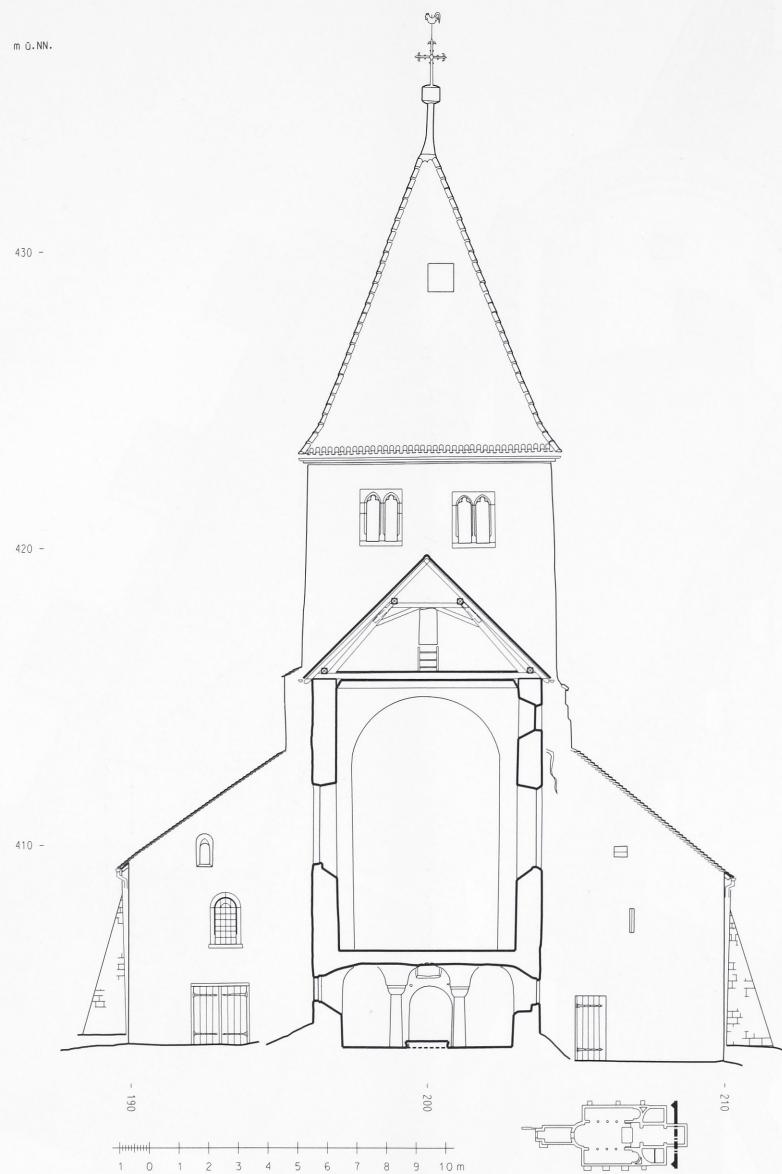
Tafel 16: St. Georg, Querschnitt durch das Altarhaus mit Ansicht an den Bogen des Altarhauses. Von Osten. M 1 : 250.

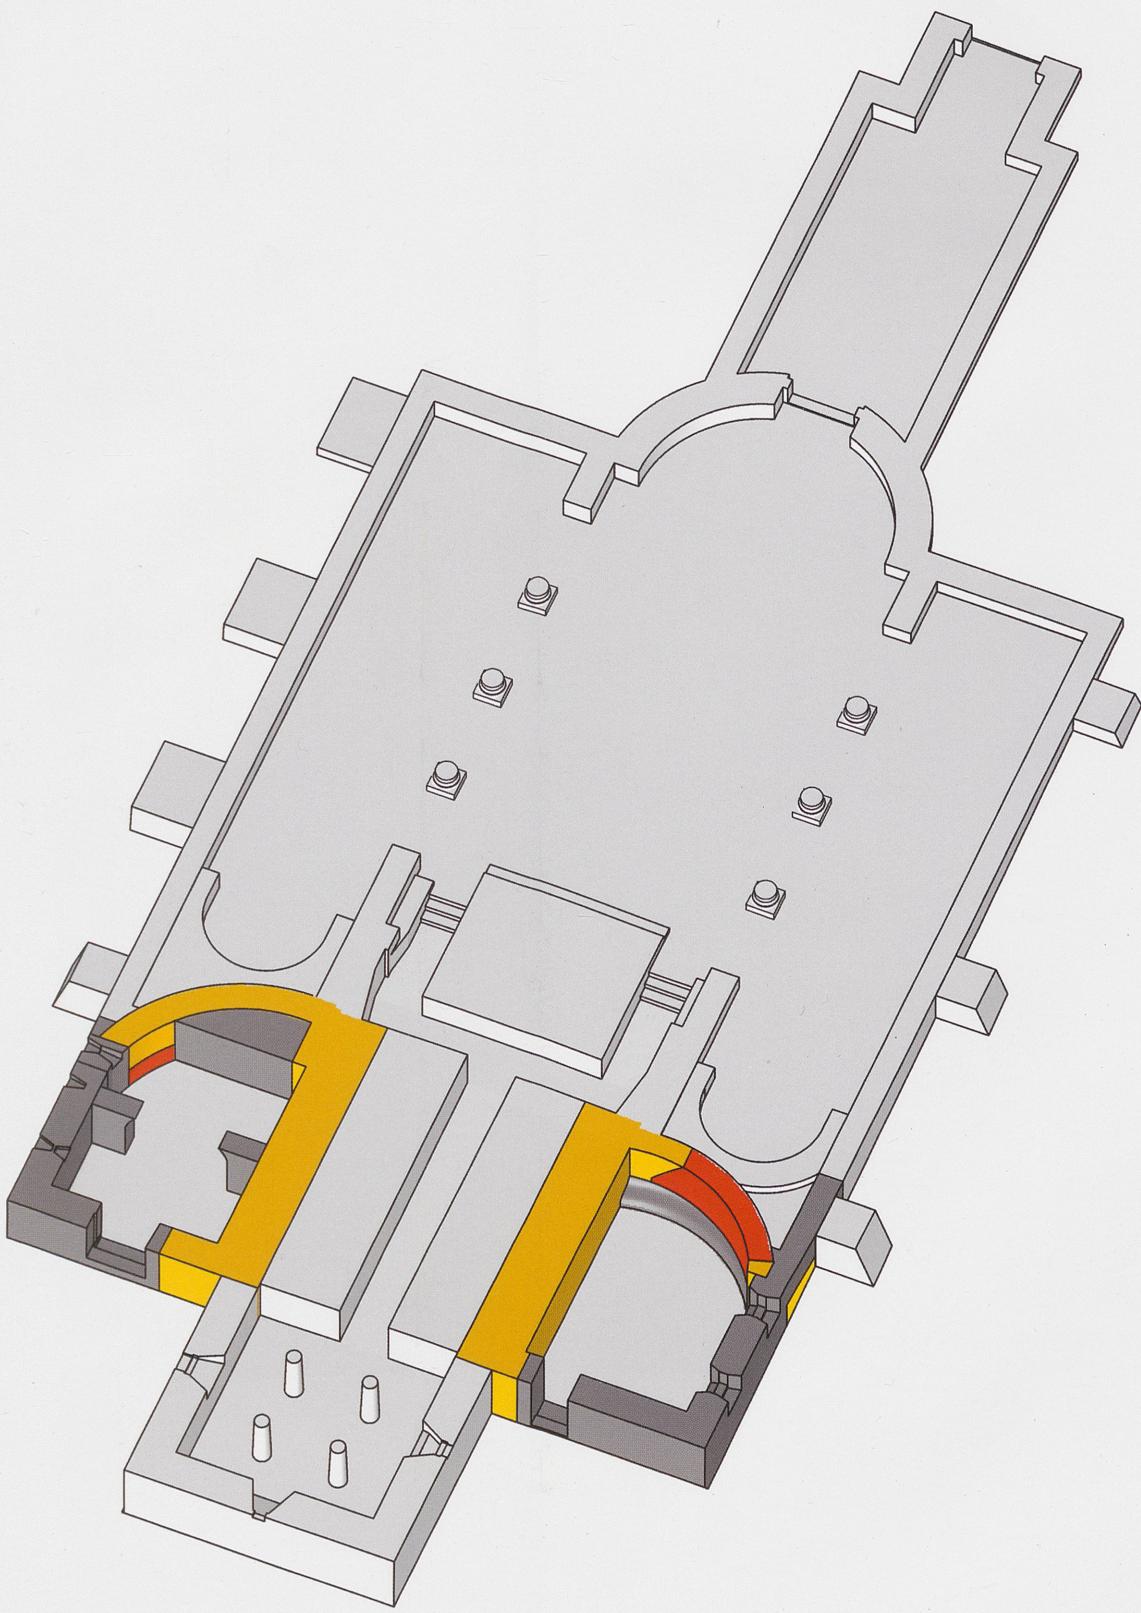
Abb. 80/1: Die an der heutigen Kirche untersuchten Mauern und ihre Bauphasen bzw. Bauetappen. M 1:200.
Axonometrischer Grundriss auf dem Niveau des Bodens im Langhaus.

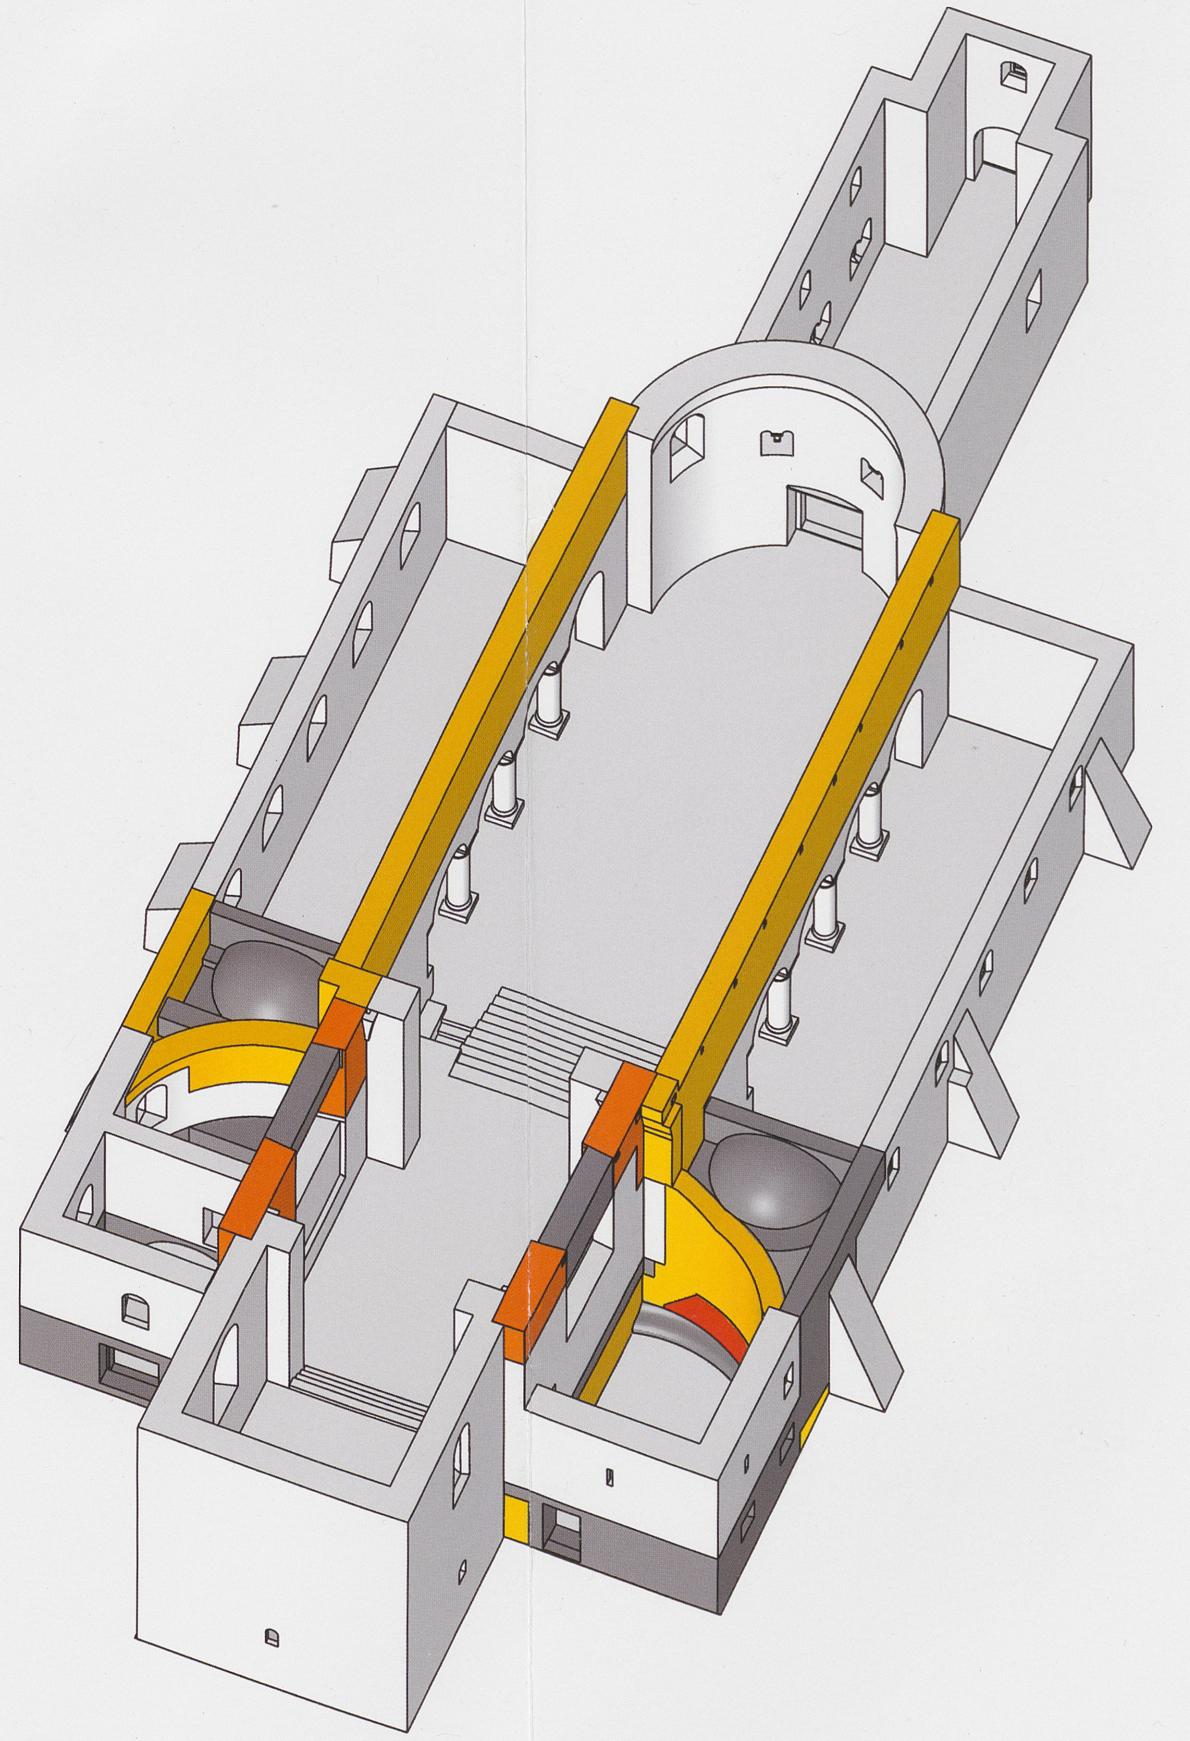
Abb. 80/2: Die an der heutigen Kirche untersuchten Mauern und ihre Bauphasen bzw. Bauetappen. M 1:200.
Axonometrischer Baukörper bis zum Niveau wenig unterhalb der Decken.

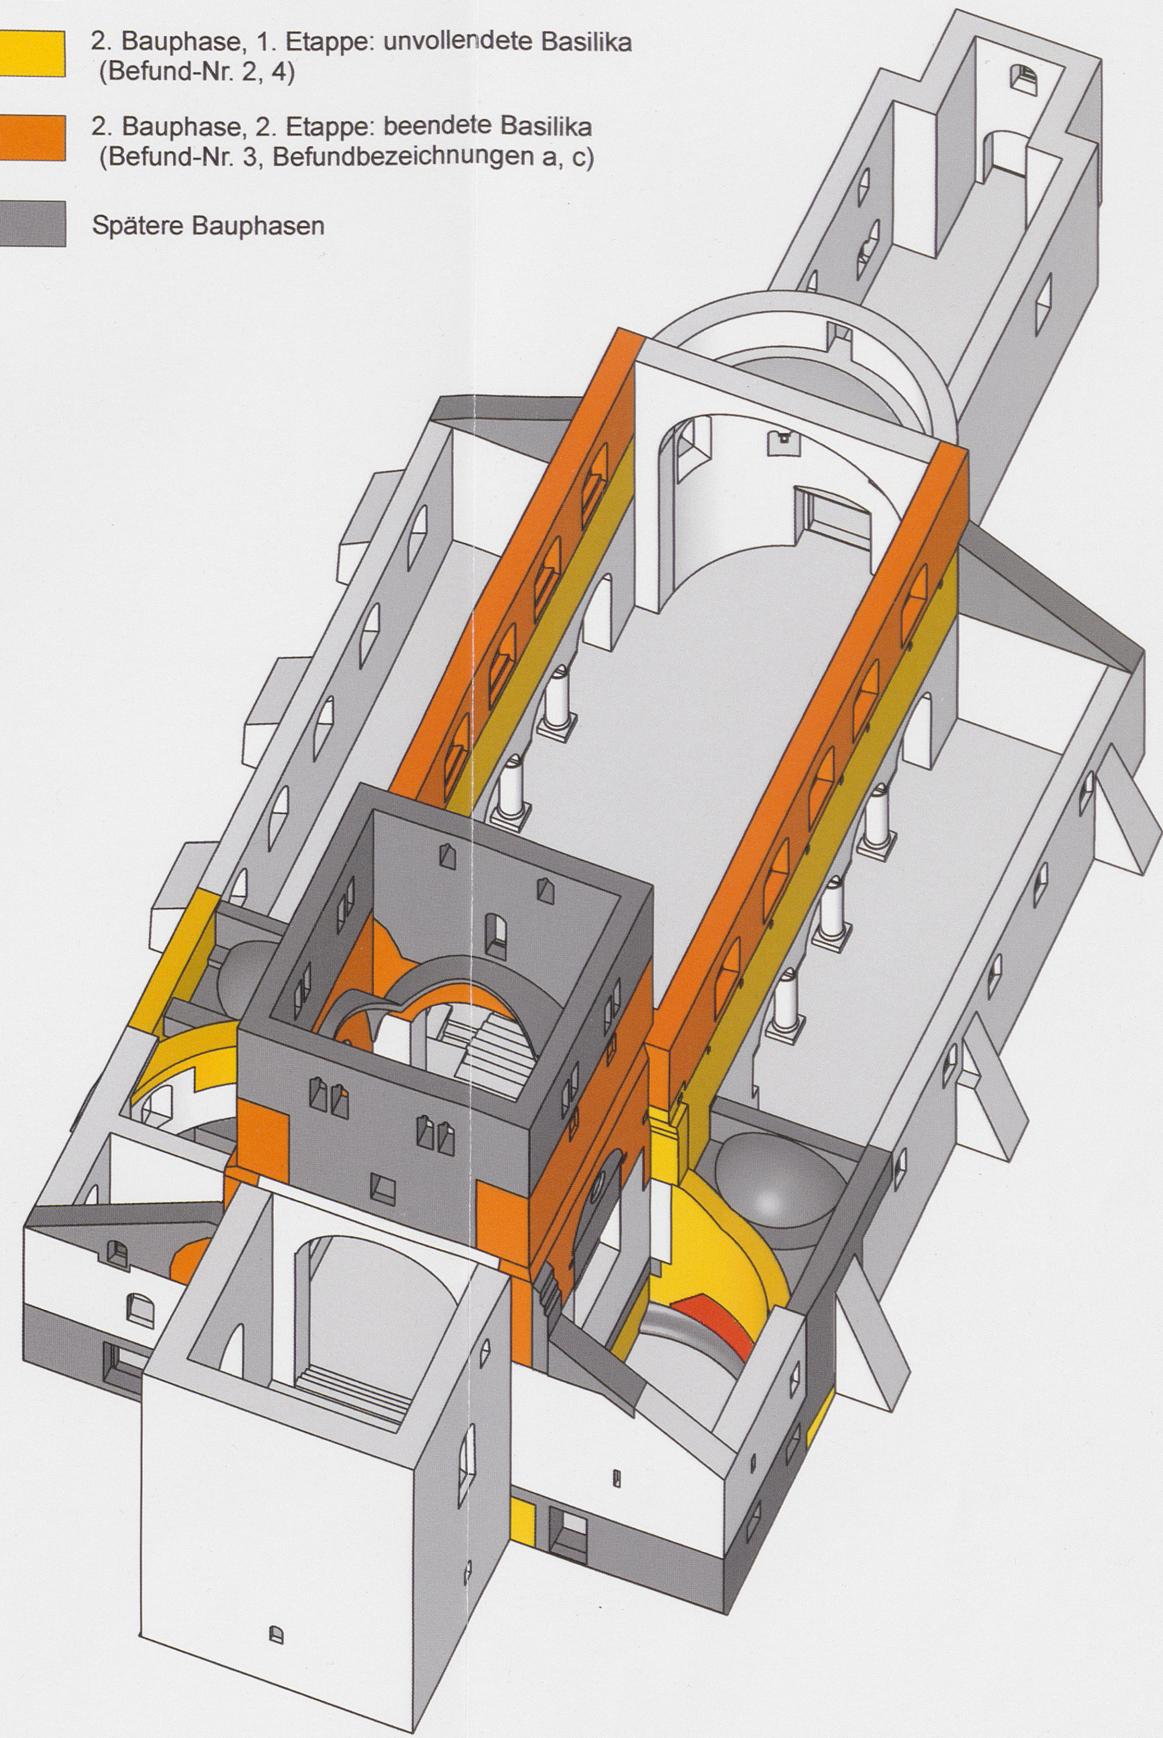
Abb. 80/3: Die an der heutigen Kirche untersuchten Mauern und ihre Bauphasen bzw. Bauetappen. M 1:200.
Axonometrischer Baukörper bis zum Niveau der Dachräume der Seitenschiffe und des Turmes.
