Die Bau- und Nutzungsgeschichte des Wormser Hofes in Bad Wimpfen

Anja Krämer und Markus Numberger

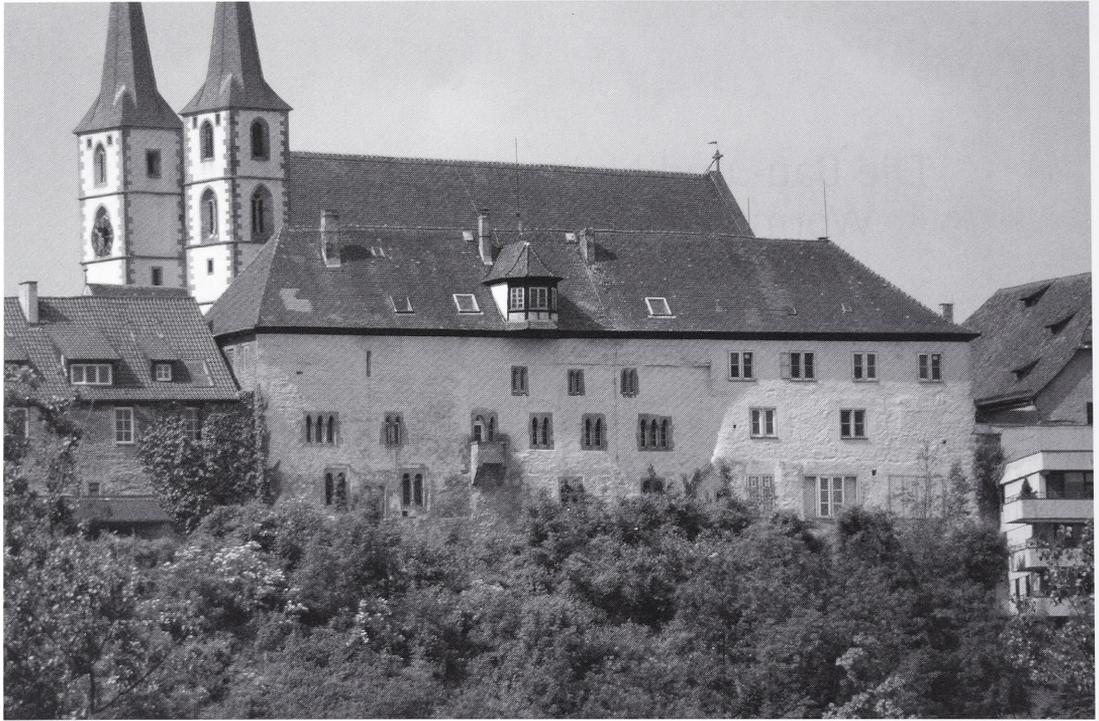
Abb. 1: Bad Wimpfen,
Wormser Hof, Nord-
ansicht vom Tal aus.

Der Wormser Hof liegt an der nördlichen Hangkante von Bad Wimpfen und schließt als markanter Gebäudekomplex an die Neckarsilhouette der staufischen Pfalz an (Abb. 1). Wie diese stammt auch der einstige Verwaltungsbau des Wormser Bistums aus der Zeit der späten Romanik. Durch sukzessive An- und Umbauten kamen zu einem romanischen Urbau ein frühgotischer Bau, ein Kelterhaus des 15. Jahrhunderts sowie Renaissance- und Barockbauten hinzu. Insgesamt sieben Baukörper gruppieren sich heute in der Art einer unregelmäßigen Dreiflügelanlage um einen Innenhof an der Mathildenbadstraße.

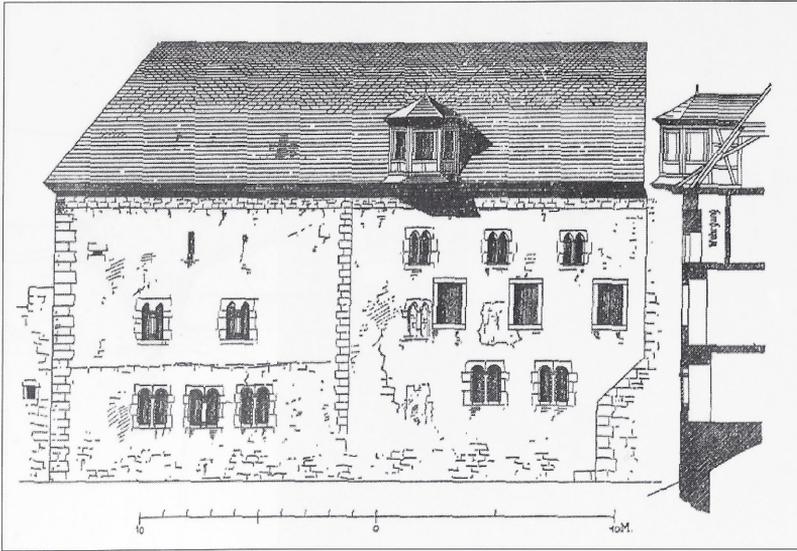
Abb. 5: Bad Wimpfen, Wormser Hof. Bestandsplan der Nordfassade um 1898.

stoßen mit einer vertikalen, bis zum Außenniveau hinunterlaufenden Fuge stumpf gegen ihn. Zwischen Stadtmauer und romanischem Bau ist zudem ein Versatz vorhanden (Abb. 5).

Die These von der etwa gleichzeitigen Entstehung des frühgotischen Baus und der Stadtmauer stützen auch die Fensterformen an der Nordfassade von Bau B. Es handelt sich um schlanke, spitzbogige Doppelfenster, die mit dem genasten Bogenabschluss einfache gotische Formen benutzen. Original erhalten haben sich nur die drei Fenster des zweiten Obergeschosses. Doch zeigen die Altpläne eine identische, vermauerte Fensteröffnung im ersten Obergeschoss und je eine weitere, axial sitzende Mauerwerksstörung von entsprechender Größe im ersten Obergeschoss und im Erdgeschoss (siehe Abb. 5).¹⁶ Dabei stim-

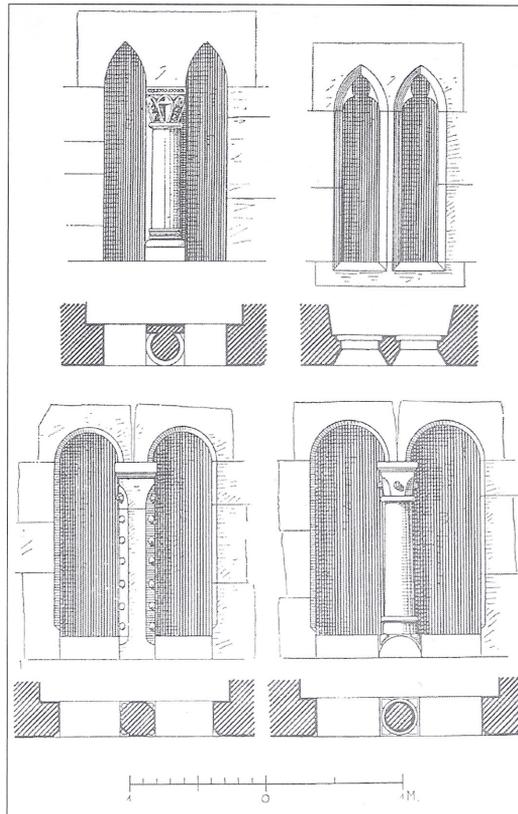
Abb. 6: Bad Wimpfen, Wormser Hof. Verschiedene Fensteröffnungen der Nordfassade.

An der Nordfassade haben sich Doppelfensteröffnungen mit Werksteingewänden erhalten, die durch einen Vergleich der Stilformen eine Datierung des Baukörpers ermöglichen (Abb. 6). Einschränkend ist allerdings zu berücksichtigen, dass alle Fenster mit Ausnahme des mittleren Erdgeschossfensters in der zweiten Hälfte des 19. Jahrhunderts und in der ersten Hälfte des 20. Jahrhunderts erneuert und dabei auch in den Details verändert wurden. So ist man bei der Analyse dieser Fassade auf die älteren Bestandsaufnahmen angewiesen: Ein Plan vom Ende des 19. Jahrhunderts zeigt drei rundbogige Doppelfenster mit Mittelpfeiler bzw. mit Mittelsäule für das Erdgeschoss und zwei spitzbogige, nicht axial sitzende Doppelfenster mit Pfeiler und vorgelegter Halbsäule für das erste Obergeschoss (Abb. 5). Über den Erdgeschossfenstern ist ein horizontaler Absatz zu beobachten, der sich auch heute noch unter dem Putz abzeichnet.³ Erst über diesem Absatz ist eine sorgfältig bearbeitete Quaderung an den drei erhalten gebliebenen Gebäudeecken vorhanden.⁴ Darunter laufen zwar die vertikalen Baufugen durch, die Ecken sind jedoch aus gröberen Bruchsteinen gefügt. Dies legt nahe, dass das Mauerwerk im Bereich des Unter- und des Erdgeschosses zu einem älteren Gebäude gehört, auf das später das erste und zweite Obergeschoss aufgesetzt wurden. Vergleichbares Material für einen Stilvergleich findet sich verhältnismäßig wenig. Der Grund

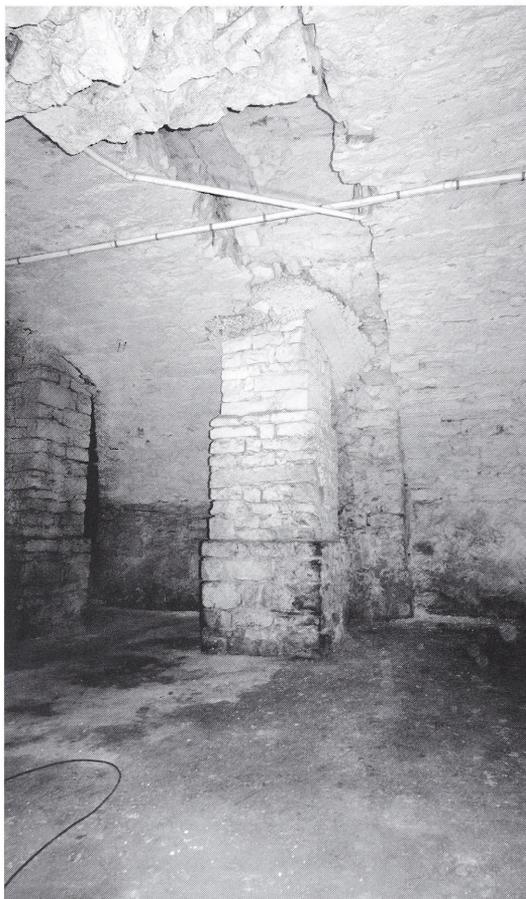
Abb. 8 (links): Bad Wimpfen, Wormser Hof. Untergeschoss, Abbruchkante der ehemaligen Westwand des romanischen Baus.

Von der westlichen Abschlusswand des romanischen Urbaus ist heute nur noch ein Mauerwerksrest erhalten. Er steckt im Bereich zwischen den später eingebauten Kellergewölben des romanischen und des frühgotischen Baus (Abb. 8; 10). An diesem Rest hat sich mittig der Sturz einer ehemaligen Öffnung mit Ausbruchspuren eines zur Außenseite gelegenen Werksteingewändes und einer stichbogigen, 170 cm breiten Laibung zum Gebäudeinneren erhalten. Breite und Lage sprechen für eine ehemalige Türöffnung. Nimmt man eine Höhe von ca. 200 cm für die Tür-laibung an, so läge das zugehörige Fußbodenniveau im romanischen Bau etwa auf Kämpferhöhe des heutigen Gewölbes und damit ca. 2,92 m unter dem heutigen Hofniveau und ca. 1,55 m unter dem heutigen Außenniveau an der Nordfassade. Über die Höhe des Hofniveaus zur Erbauungszeit des romanischen Urbaus gibt es keine Erkenntnisse. Vermutlich lag es höher als das rekonstruierte Fußbodenniveau im Untergeschoss. Die Tür an der westlichen Außenwand müsste dann über einen Treppenschacht erreichbar gewesen sein.

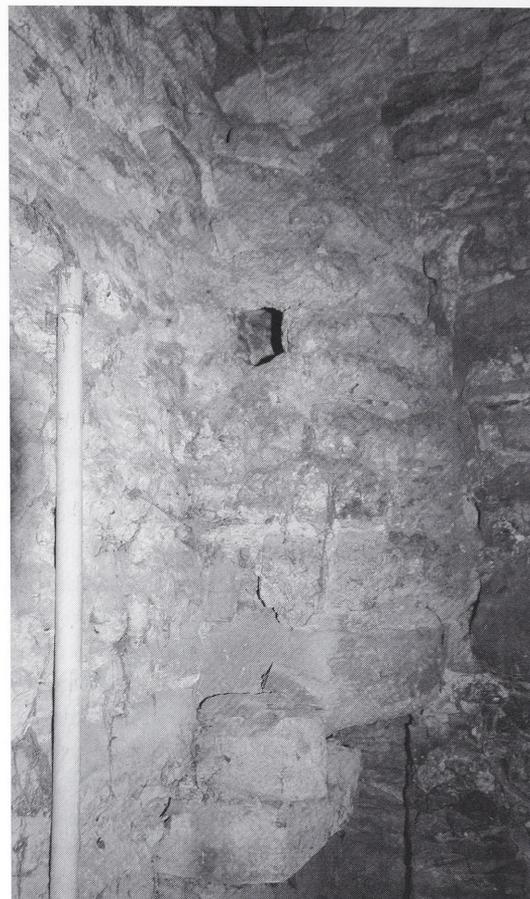
Abb. 9 (rechts): Bad Wimpfen, Wormser Hof. Ostfassade des romanischen Baus mit bienenkorbartigem Aborterker.

Ein Geschoss höher findet sich ein bienenkorb-förmiger Aborterker am nördlichen Ende der Ostfassade des romanischen Baus (Abb. 9). Er wurde eindeutig nachträglich in die Erdgeschossaußenwand eingebrochen. Er sitzt in einer Mauerwerkspombe und ist aus sehr grobporigen Kalktuffsteinen gemauert, während das übrige Mauerwerk des romanischen Baus aus Kalksteinen, seine Eckquaderungen und Fenstergewände aus Sandstein bestehen. Die Form des Abortes ist mittelalterlich und entspricht den Aborten am Roten und Blauen Turm in Bad Wimpfen. Allerdings ist der Abort des Roten Turmes größer und besitzt einen gemauerten Sitz, wohingegen der Abort des Wormser Hofes aufgrund seiner geringen Höhe nur bis zur Sitzfläche reichen dürfte.¹² Auffällig ist die Tatsache, dass auch am Roten Turm ein Materialwechsel und die Verwendung von Kalktuffstein zu beobachten ist: Zwar besteht der Abort dort noch aus Sandstein, wie auch das darunterliegende Mauerwerk. Um und über dem Abort wurde der Turm jedoch mit Kalktuffsteinen fortgesetzt. Arens hält eine Datierung des Materialwechsels am Roten Turm in die Zeit zwischen 1210 und 1230 für möglich.¹³ Diese Datierung passt gut zu der zeitlichen Einschätzung der Fensterformen des Wormser Hofes und der Mauerwerkssubstanz

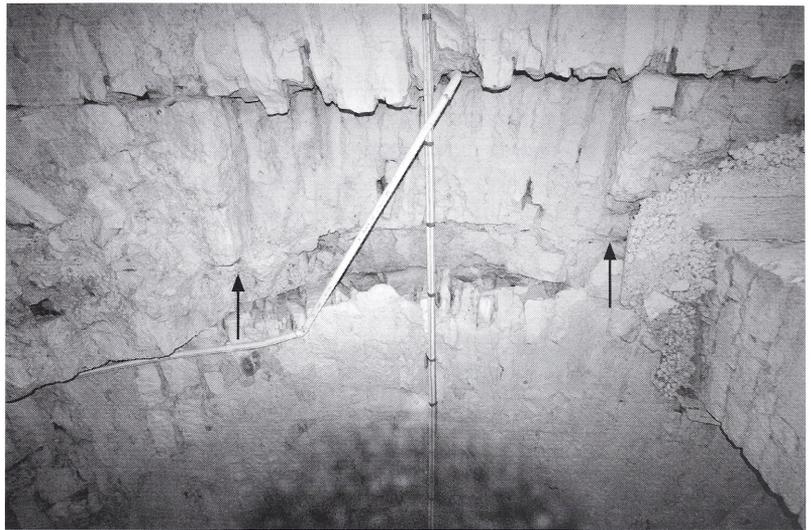
Abb. 10: Bad Wimpfen, Wormser Hof. Untergeschoss, Blick nach oben auf den stichbogigen Sturz einer ehemaligen Öffnung im Bereich der später abgebrochenen Westwand des romanischen Baus. Der auf beiden Seiten erhaltene Kämpferansatz des Bogens ist mit Pfeilen markiert.

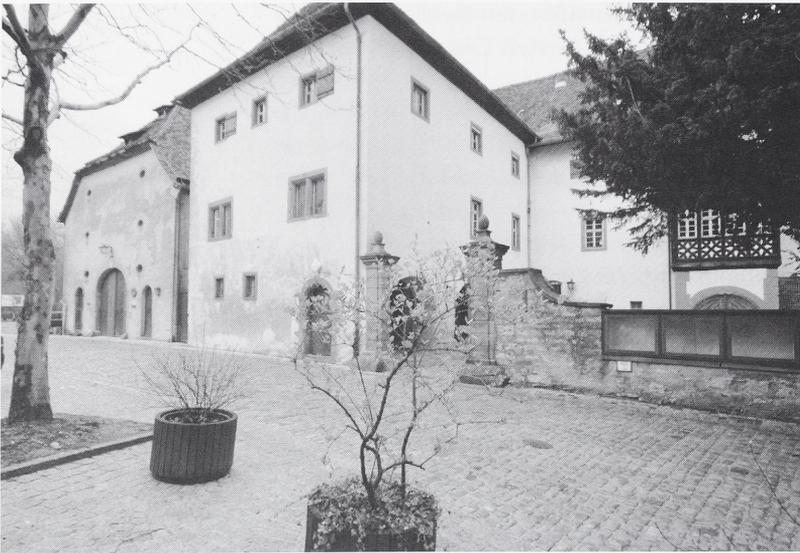
Abb. 11: Bad Wimpfen, Wormser Hof. Blick von der Mathildenbadstraße auf den Renaissancebau und die benachbarte Zehntscheuer.

In jener Zeit, in der Mitte des 16. Jahrhunderts, wurden also durch den Amtmann Bartholomäus Schick größere Umbauten und Anbauten am Wormser Hof getätigt (Abb. 11; 12). Die erhaltenen Inschriften vermitteln den Eindruck, als ob der Westflügel und der Torbau zur Gänze noch aus dem 16. Jahrhundert erhalten sind. Die Untersuchungen durch Sondagen ergaben jedoch, dass auch diese Bauten wie die mittelalterlichen Gebäude zu Beginn des 18. Jahrhunderts entkernt und stark umgebaut wurden. Aus der Renaissance stammen am Torbau allein noch der Wendelstein und am Westflügel die westliche und die südliche Außenwand.

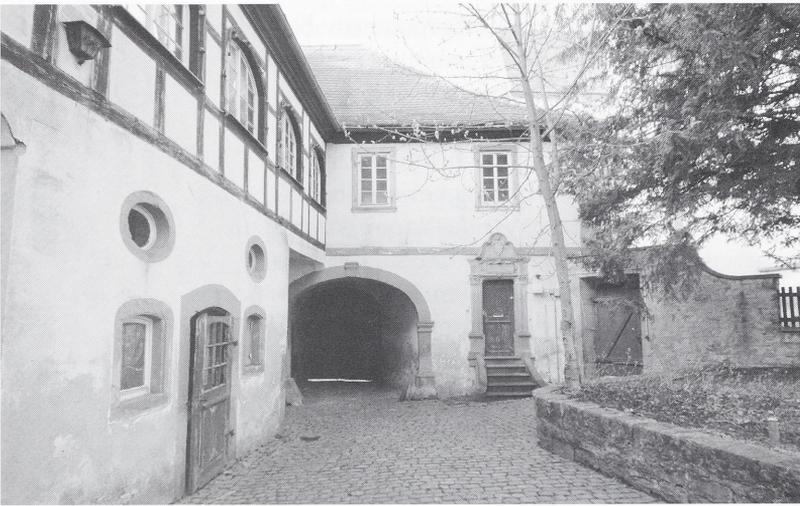
Abb. 12: Bad Wimpfen, Wormser Hof. Blick aus dem Innenhof nach Süden auf den Torbau.

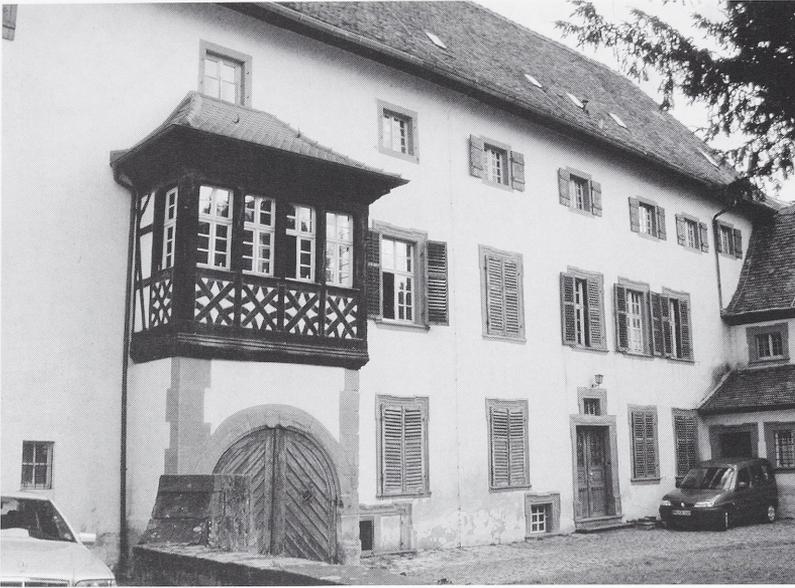
Abb. 14: Bad Wimpfen, Wormser Hof. Barockfassade auf der Hofseite.

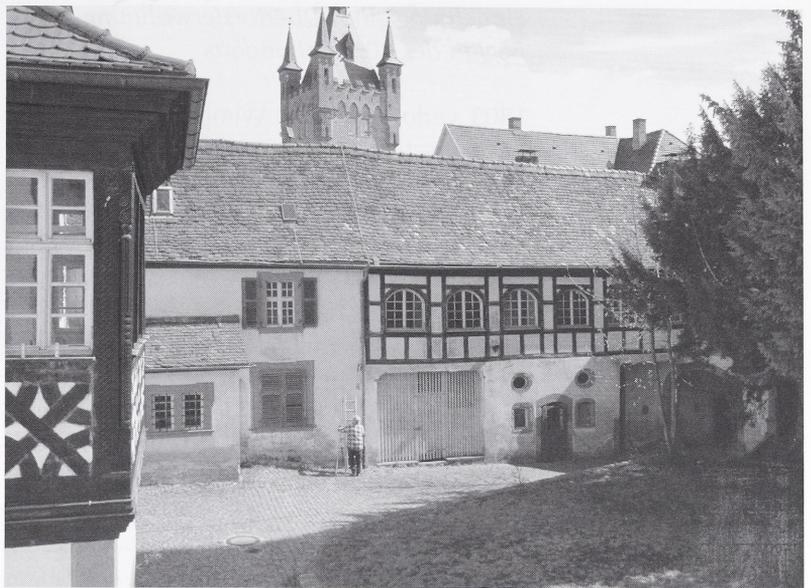
Abb. 15 (oben): Bad Wimpfen, Wormser Hof. Blick aus dem Innenhof nach Osten auf den Seitenbau.

Der östliche Seitenbau und der Torbau wurden Ende des 18. oder Anfang des 19. Jahrhunderts nochmals umgebaut. Dabei erhielt der Seitenbau seine heutige Breite, der Torbau wurde an der Südwestecke gekappt und bekam die vorhandene Tordurchfahrt (Abb. 15; 16). Zu diesen beiden Baumaßnahmen gehören die einheitlichen korbbogigen Tor- und Türgewände sowie

die ovalen Fenstergewände aus breit scharrierten Sandsteinen mit eingeritzten Scheinfugen an den Außenfassaden beider Bauten. Eine sichere Dendrodatierung dieses Umbaus war leider nicht möglich, da kaum lange und kräftig dimensionierte Hölzer mit Waldkanten für die Probenentnahme zur Verfügung stehen. Nur eine einzige Probe vom Stuhlrähm des verbreiterten Seitenbau-Dachwerks konnte auf das Jahr 1770/71 (d) datiert werden. Diesem Datum steht die Überlieferung entgegen, der Durchbruch der Mathildenbadstraße sei kurz nach der Errichtung des gleichnamigen Bades westlich des Wormser Hofes im Jahr 1838 erfolgt. Allerdings sprechen auch die Stilformen der Werksteinteile mehr für eine Datierung in das späte 18. Jahrhundert.

Zwischen 1770/71 und 1838 folgten weitere Veränderungen am Tor- und Seitenbau: Der Seitenbau wurde verbreitert, der Torbau erhielt eine schräge Durchfahrt und wurde an der Südwestecke für den Durchbruch der Mathildenbadstraße gekappt.

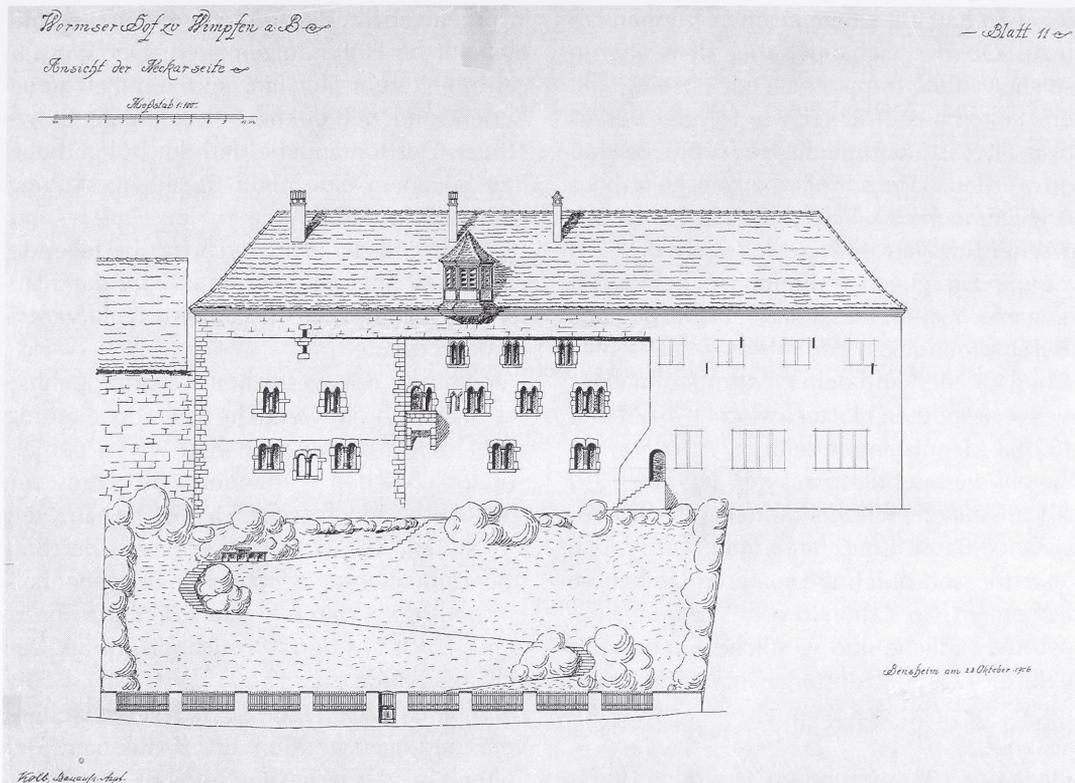
Abb. 17: Bad Wimpfen, Wormser Hof. Plan der Nordfassade 1906.
