Das Rathaus in Veringenstadt

Stefan Uhl

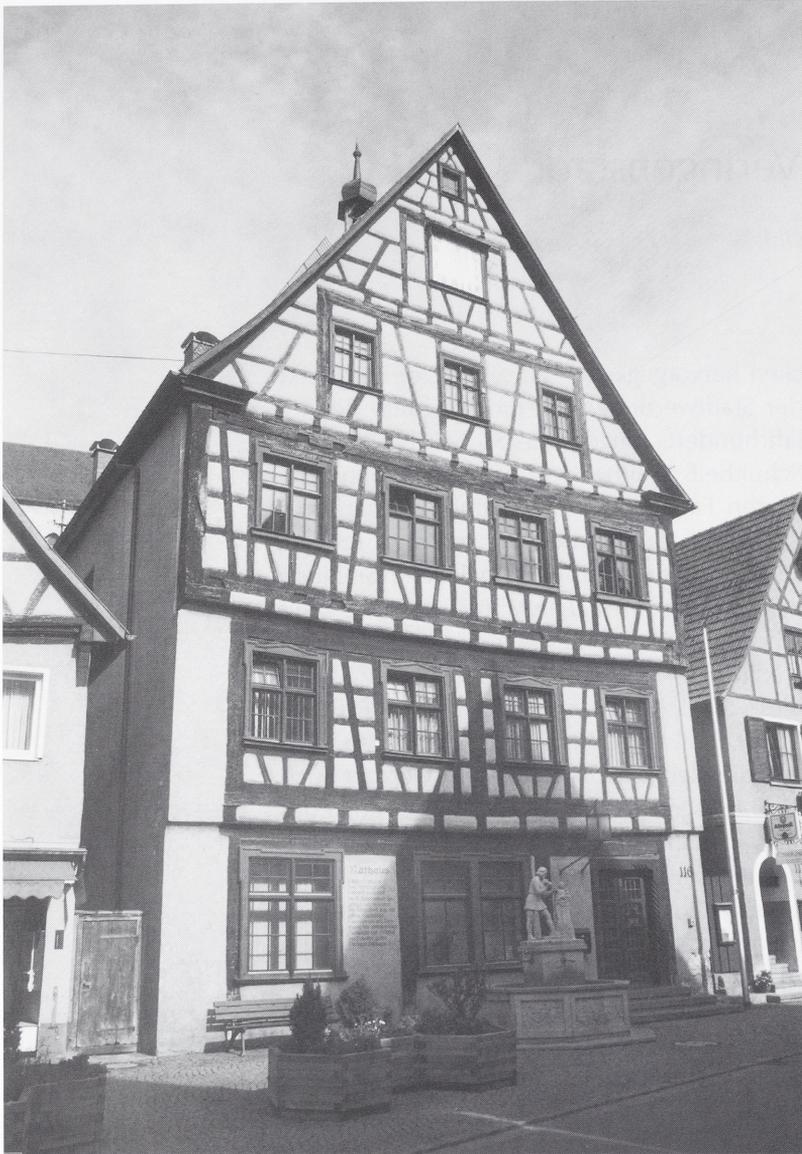
Abb. 1: Veringenstadt, Rathaus. Blick auf den Vordergiebel.

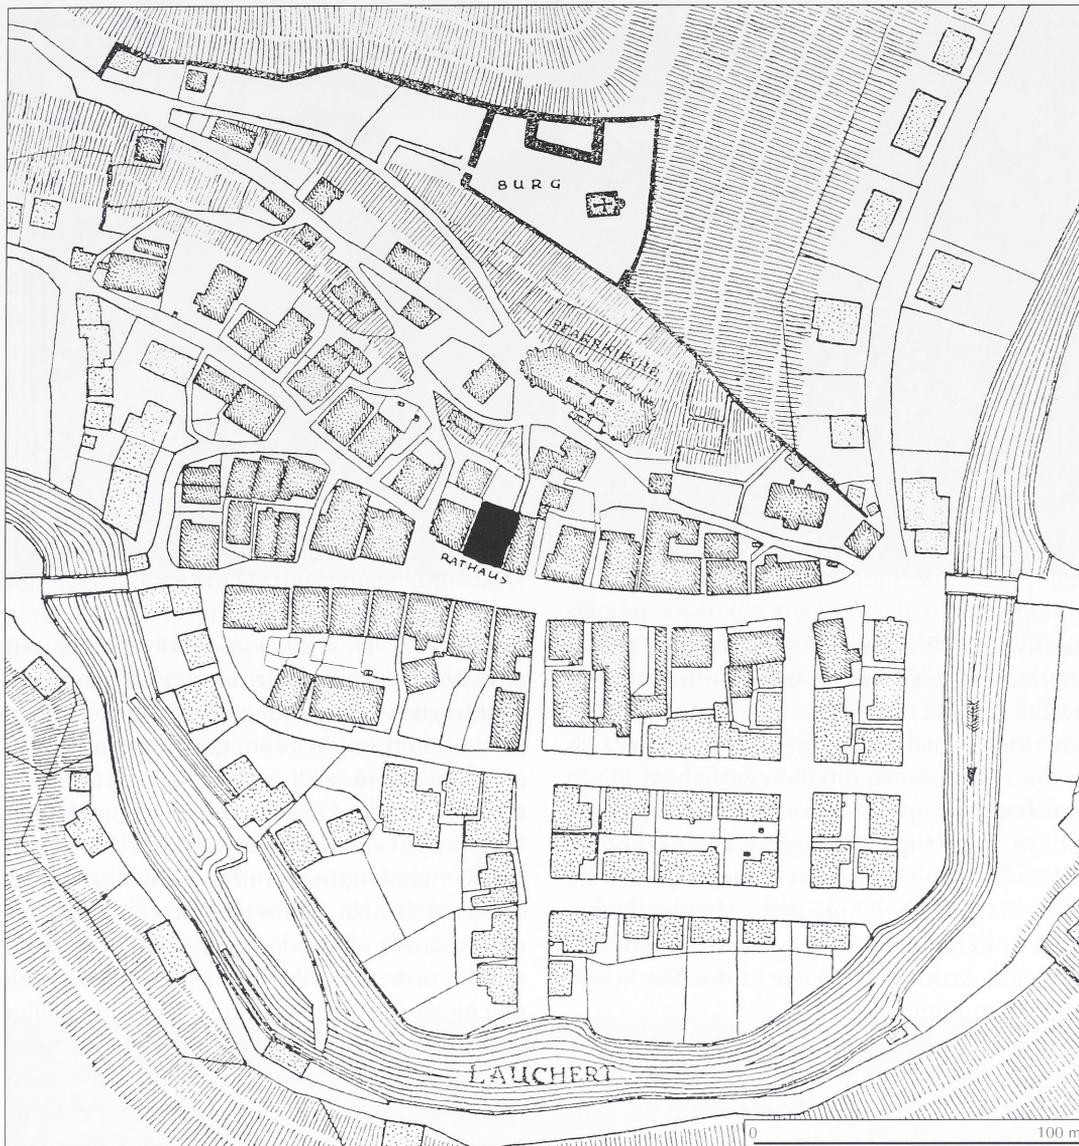
Abb. 2: Veringenstadt, Ortsplan. Das Rathaus liegt an der Nordseite des Marktplatzes in giebelständiger Stellung, mit der Nordseite in den steil zur Burg hin ansteigenden Berghang geschoben.

Das Rathaus von Veringenstadt liegt an der Nordseite des kleinen Marktplatzes, unmittelbar am Fuß des steil aufsteigenden Burgberges (Abb. 2). Mit der südlichen Giebelseite ist es gegen den Marktplatz gerichtet und steht hier in der Flucht anderer giebelständiger Häuser. Mit der Nordseite ist es in den felsigen Hang geschoben und somit nur in seinen Obergeschossen zu sehen. Das Erdgeschoss und das erste Obergeschoss werden dreiseitig von starken Massivwänden umschlossen. Lediglich an der vorderen (südlichen) Giebelseite besitzen diese Geschosse eine Fachwerkfront. Im Inneren der beiden Geschosse waren zuletzt bis auf zwei Gewölberäume im Nordteil des Erdgeschosses und Reste der spätmittelalterlichen Stützkonstruktion nur jüngere Innenwände meist des 19. und 20. Jahrhunderts vorhanden.

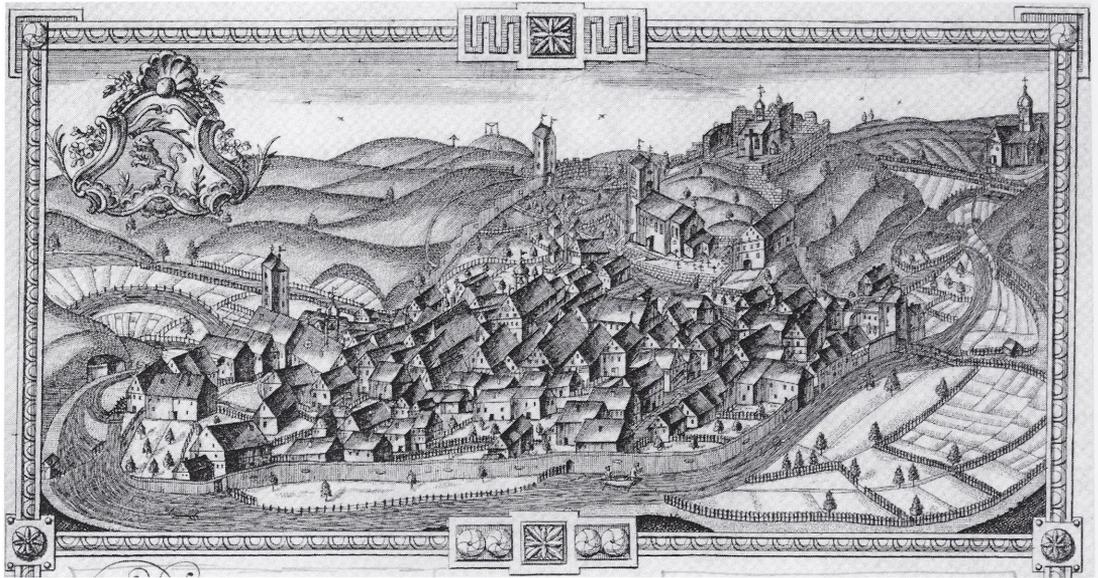
Abb. 3: Veringens-
stadt, Ortsansicht
um 1800/06. Etwa in
der Bildmitte ist das
Rathaus an seinem
charakteristischen
Glockentürmchen zu
erkennen.

Das zweite Obergeschoss ist als reines Fachwerkgeschoss ausgeführt. Es hat – bis auf die später vollständig erneuerte Giebelseite – einen Großteil seiner mittelalterlichen Fachwerksubstanz bewahrt. Über dem dreigeschossigen Hausunterbau hat sich das spätmittelalterliche, dreigeschossige Dachwerk erhalten. Die obere Bekrönung des Gebäudes bildet ein Dachreiter mit Glocke, der schon auf den Stadtansichten des 19. Jahrhunderts wiedergegeben ist (Abb. 3).

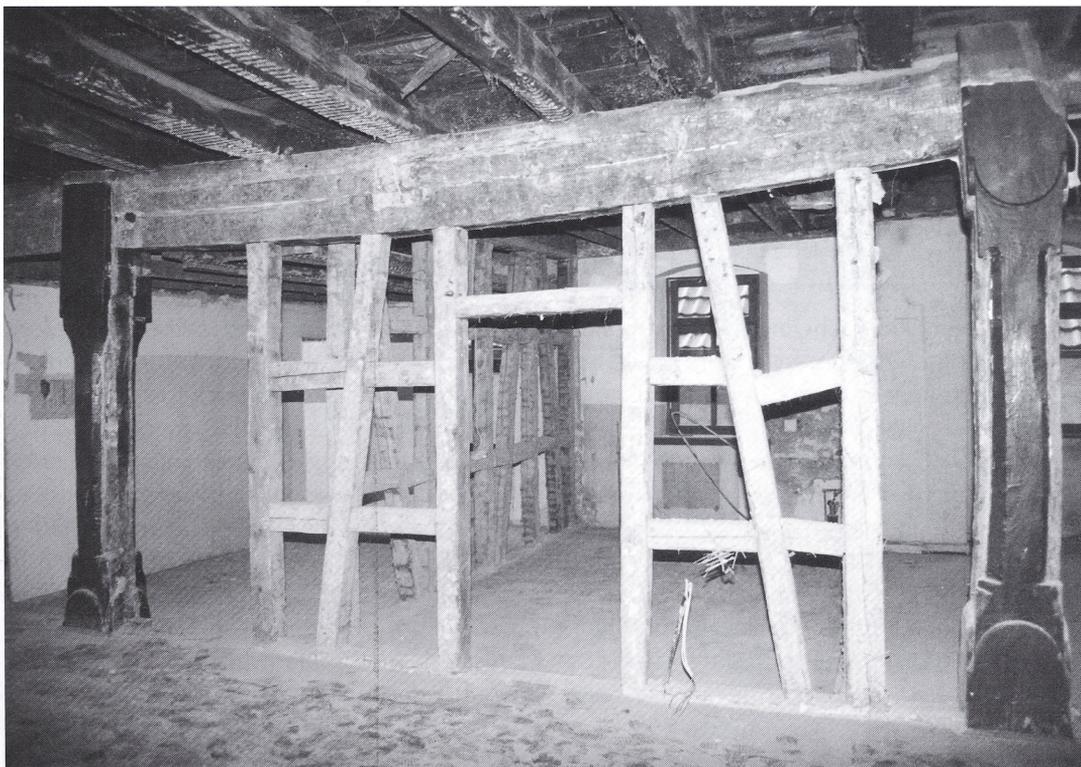
Abb. 4: Veringenstadt, Rathaus. Blick in das Innere des 1. Obergeschosses während der Renovierungsarbeiten. Die mittelalterliche Konstruktion mit den zwei kräftigen Tragsäulen, dem doppelten Unterzug und dem Deckengebälk liegt offen.

Im ersten Obergeschoss gehören zur spätmittelalterlichen Tragkonstruktion im Kern die massiven Außenwände, die Fachwerkscheibe an der südlichen Giebelseite sowie ein kräftiger Mittellängsunterzug mit zwei Ständern in den Drittelpunkten und das Deckengebälk (Taf. 13; Taf. 16).

Die beiden mittelalterlichen Ständer wiederholen die achteckige Form des Erdgeschossständers, jedoch kragen die Schalenköpfe über einer Kehle mit unterschrittenen Fasenanläufen vor (Abb. 4). Sockel und Schalenköpfe sind mit Besatz versehen: am nördlichen Ständer ein Halbrundschild an Sockel und Schalenkopf, am südlichen Ständer ein Halbrundschild am Sockel und eine Kielbogenblende am Kopf. Die Bundständer besitzen keine ursprünglichen Wandanschlüsse. Wie im Erdgeschoss gab es damit bauzeitlich keine festen Innenwände. Da ebenso Anschlüsse für Aussteifungselemente fehlen, gehören auch hier die massiven Außenwände zum ersten Baubestand.

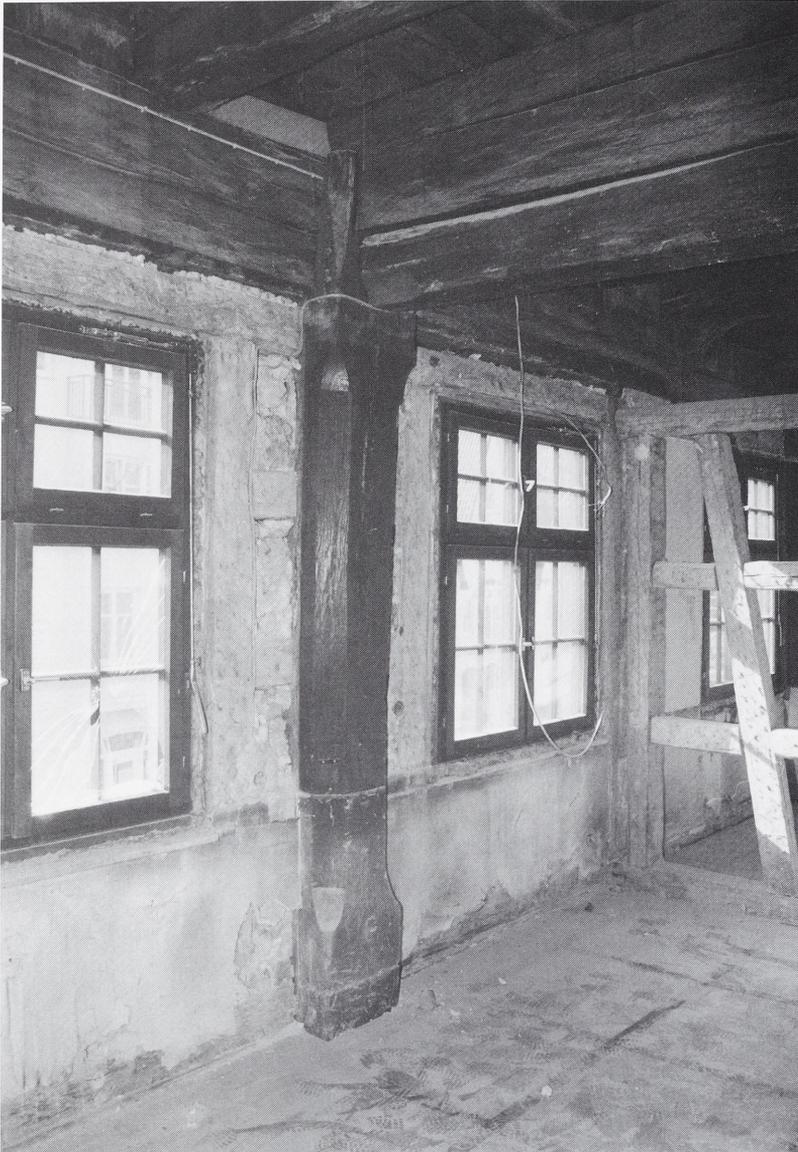
Abb. 5: Veringenstadt, Rathaus. Mittelalterlicher Mittelständer in der südlichen Giebelscheibe des 1. Obergeschosses. Rechts und links an den Ständer schlossen ursprünglich über die ganze Fassadenlänge durchlaufende Fensterbänder an.

An der südlichen Giebelseite gehören dem ursprünglichen Bestand die drei eichenen Bundständer und das Wandrähm an. Der Mittelständer sowie die zwei seitlichen Randständer neben den bis zur südlichen Außenflucht vorgezogenen massiven Traufwänden sind raumseitig breit gefast. Das über die Ständer laufende Wandrähm zeigt an seiner Unterseite eine breite beidseitige Abschrägung sowie Zapfenlöcher und Anschlussglieder für eng gereimte, vierseitig abgeschrägte Pfosten eines ursprünglich die gesamte Wandlänge durchziehenden Fensterbandes (Abb. 5). Die heute zwischen den Bundständern eingesetzten Wandfelder sind jünger und zeigen ein dreifach verriegel-

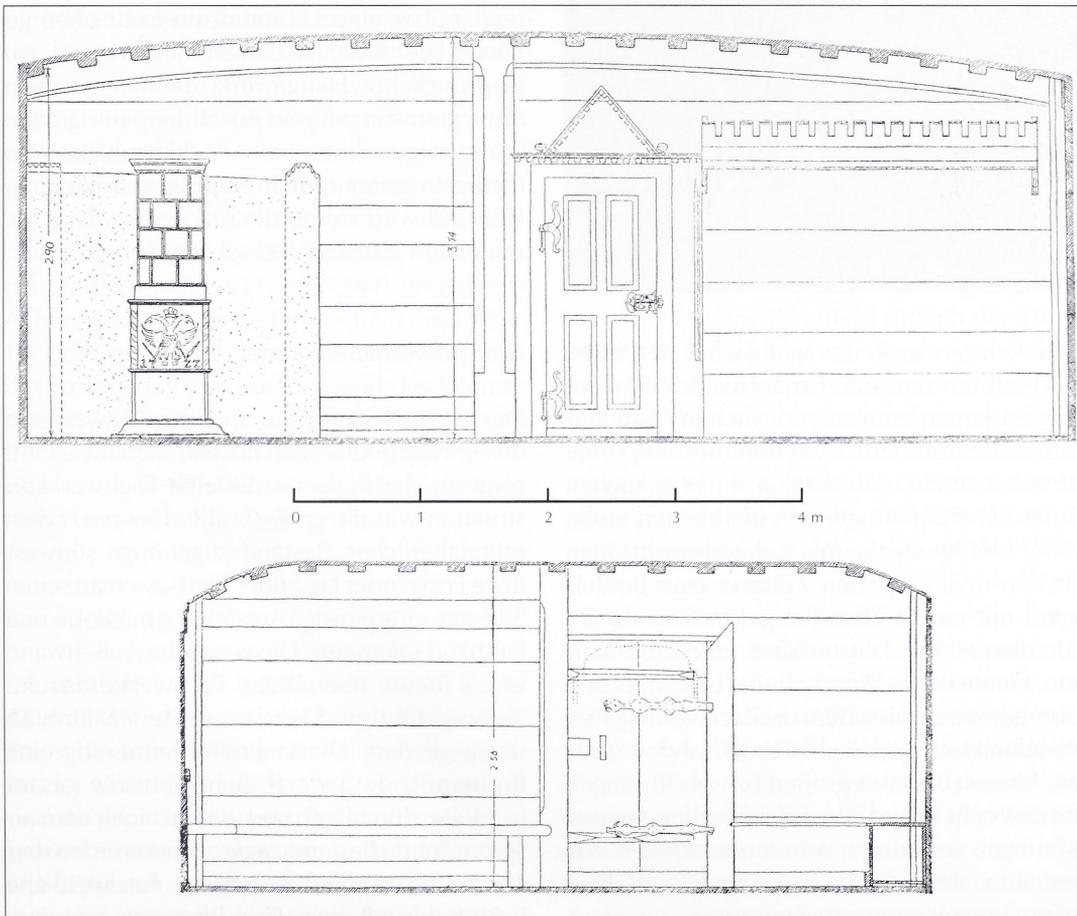
Abb. 6: Veringenstadt, Rathaus. Nordwand der großen (oben) und Ostwand der kleinen Bohlenstube (unten).

Die große Bohlenstube in der Südostecke des Geschosses besitzt an zwei Seiten noch ihre zugehörigen Bohlenwände: Die Nordwand zeigt kräftige Nadelholzbohlen, die in breite Nuten in den Bund- und Zwischenständern eingefahren sind. Während die Bohlen an der Südseite (Stubenseite) offen liegen, sind sie an der Nordseite (Flur- bzw. Küchenseite) durch eine Vormauerung aus hochkant stehenden Backsteinen verdeckt. Die Nordwand der Stube wird durch einen Mittelständer gegliedert (Abb. 6). Der östliche Endständer ist noch innerhalb der östlichen Außenwand erhalten geblieben, während der ursprüngliche westliche Endständer der Bohlenwand etwa einen Meter westlich der heutigen Nordwestecke des Raumes – schon in der Nordwand des südwestlichen Eckraumes – steht. Nach oben wird die

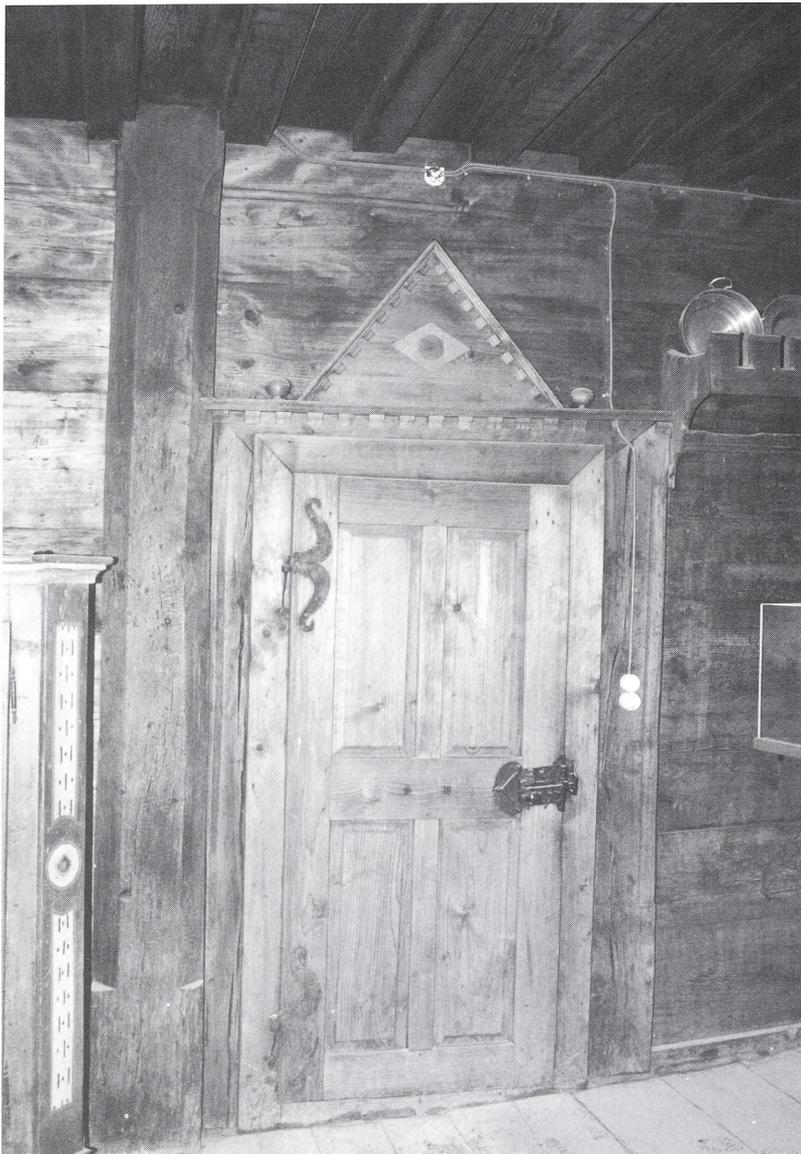
Abb. 7: Veringenstadt, Rathaus. Türöffnung in der Nordwand der großen Bohlenstube des 2. Obergeschosses.

Bohlenwand von einer Sturzbohle abgeschlossen, in die die Enden der Bretterbalkendecke eingelassen sind. Unmittelbar östlich des Mittelständers befindet sich eine Türöffnung (Abb. 7). Dem ursprünglichen Bestand ist hier ein eichener Blockrahmen zuzurechnen, der sauber in die Bohlenwandkonstruktion eingebunden ist. Sturz und Pfosten sind auf Gehrung geschnitten. An der Südseite ist der Rahmen mit einer Profilnut geschmückt. Dort ist heute ein Brettterrahmen wohl des späten 16. oder frühen 17. Jahrhunderts vorgelegt mit unprofilierten Nadelholzbrettern sowie einem Gesimsbrett und Dreiecksgiebel mit Klötzchenfries. Das Türblatt ist vierfach gefeldert und besitzt blecherne Schweifbänder auf Stützkloben und ein offenes Schnappschloss. Östlich der Türöffnung befindet sich ein hölzerner Baldachin mit Zinnenbekrönung wohl als ehemalige Garderobe. Westlich der Türöffnung folgt nach einem geschlossenen Stück Bohlenwand ein von zwei Zwischenständern begrenztes, ausgemauertes Wandfeld. Die Zwischenstände scheinen zur bauzeitlichen Konstruktion zu gehören, so dass das ausgemauerte Wandstück als ursprüngli-

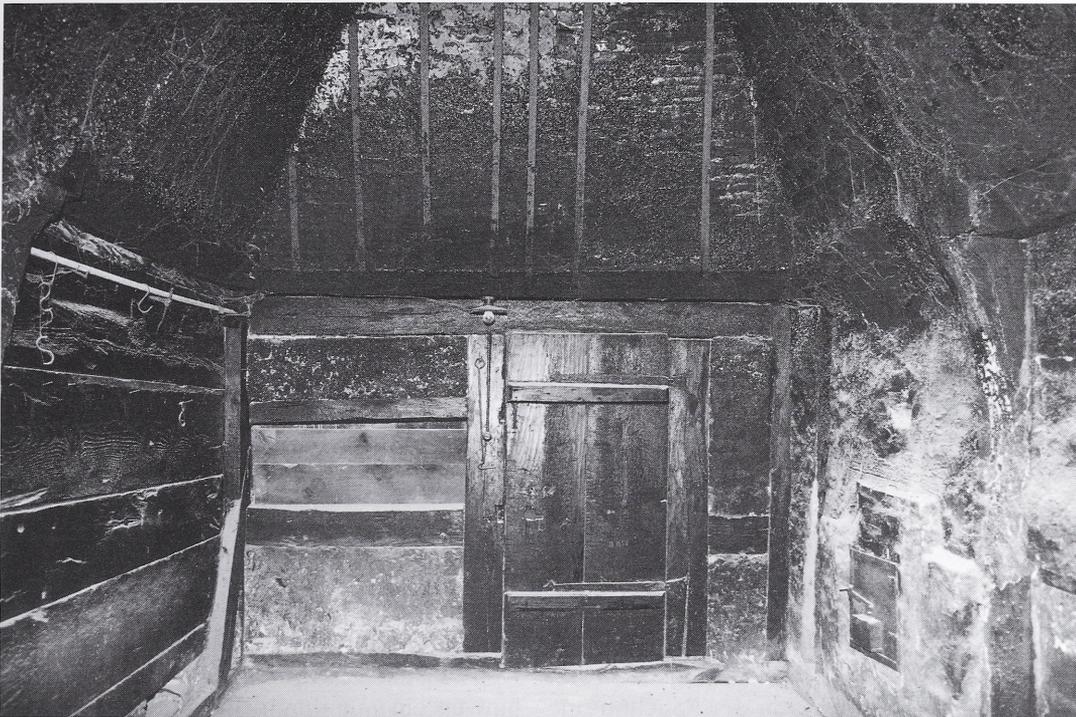
Abb. 8: Veringenstadt, Rathaus. Küchenraum mit großem Rauchfang im 2. Obergeschoss, Blick nach Osten.

Im mittleren und nördlichen Bereich der Grundfläche des zweiten Obergeschosses fällt zuerst der ungewohnt urtümliche Küchenraum an der Westseite auf. Er wird von Fachwerk- und Bohlenwänden umfassen und von einem großen Rauchfang überspannt (Abb. 8). Die Ostwand der Küche zum Flur hin besteht aus einer zweifach verriegelten Fachwerkschei-

Überdeckt wird der ganze Küchenraum von einem Rauchfang. Dessen Hut liegt an den Längsseiten auf Streichbalken, die von Konsolen an den Zwischenständern getragen werden. Die Schmalseiten liegen auf von Wand zu Wand frei gespannten Balken auf. Die rauchfangseitigen Kanten dieses Balkenkranzes besitzen jeweils Fasen mit rundlichen Anläufen. Der Hut zeigt an den Schmalseiten Eisenträger mit dazwischenliegenden Backsteinen – wohl des 19. Jahrhunderts –, die Längsseiten sind frei in Backstein aufgemauert. Oberhalb der Dachbalkenlage ist der Rauchfang auch in Backstein gemauert und beidseitig verputzt. Allem Anschein nach wurde der Rauchhut in der jetzigen Form erst in nachmittelalterlicher Zeit eingezogen, während die genaue Ausbildung der mittelalterlichen Situation unbekannt bleibt.

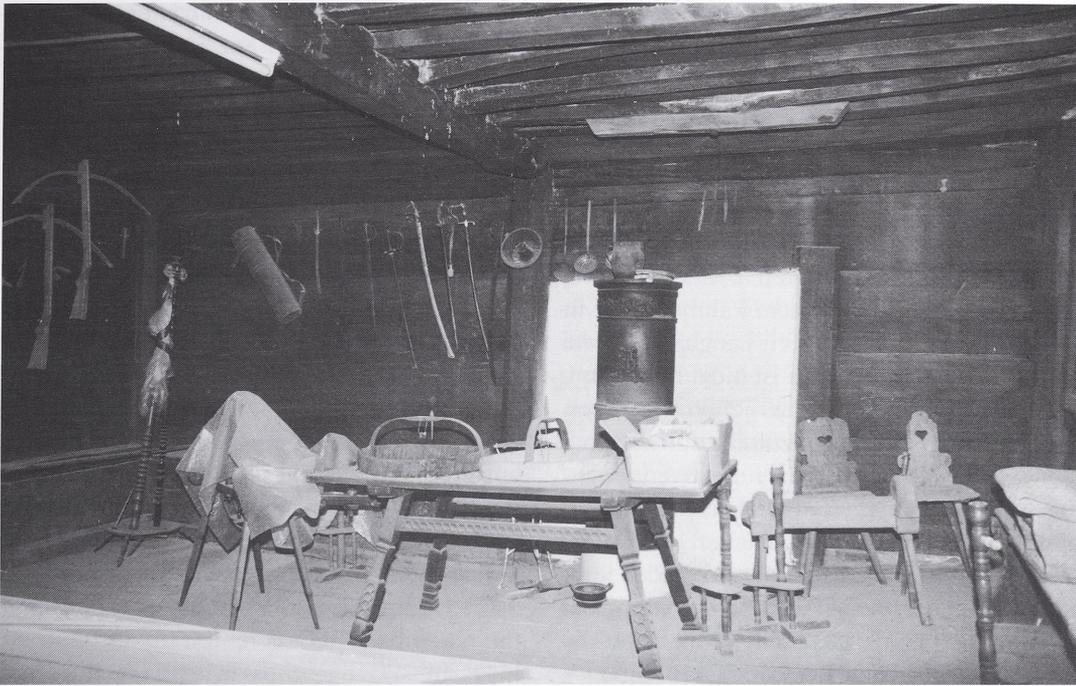
Abb. 9: Veringenstadt, Rathaus. Innenansicht der kleinen Bohlenstube im 2. Obergeschoss, Blick nach Süden. Innerhalb der geschlossenen Bohlenwand ist ein Wandfeld als Feuerungswand für einen Hinterladerofen ausgemauert.

Auch die Südwand der Bohlenstube – die Trennwand zur Küche – wird durch einen Zwischenständer gegliedert. In der Bohlenwand ist im westlichen Teil ein gemauertes Wandfeld ausgespart, das als Feuerungswand eines Stubenofens angesehen werden darf (Abb. 9). Damit zeigt der Baubefund, dass schon im ursprünglichen Zustand vom Küchenraum aus durch Hinterladeröfen beide Stuben beheizt werden konnten. Heute steht vor diesem Wandfeld in der kleinen Stube ein runder Eisenofen mit klassizistischem Dekor.

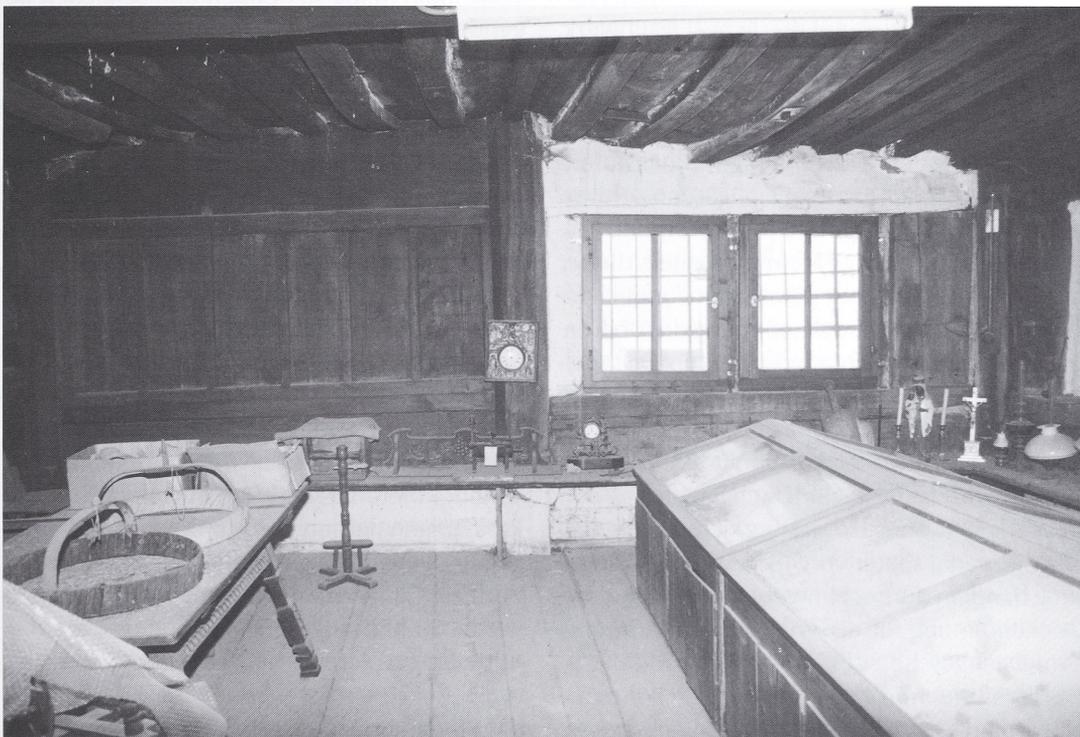
Abb. 10: Veringenstadt, Rathaus. Innenansicht der kleinen Bohlenstube im 2. Obergeschoss, Blick nach Westen. In der Westwand war ursprünglich wohl ein die ganze Wandbreite durchlaufendes Fensterband angelegt.

An der westlichen Außenwand wird die Wandscheibe ebenfalls durch einen Zwischenständer gegliedert. Im Brüstungs- und Sturzbereich ist jeweils eine öffnungslose Bohlenwand vorhanden. Im dazwischenliegenden Streifen befindet sich im nördlichen Abschnitt ein jüngeres Fenster, im südlichen Abschnitt eine raumseitige Verbretterung. Möglicherweise war hier ursprünglich über die gesamte Wandlänge hinweg ein nur durch den Mittelständer unterteiltes Fensterband ausgebildet (Abb. 10).

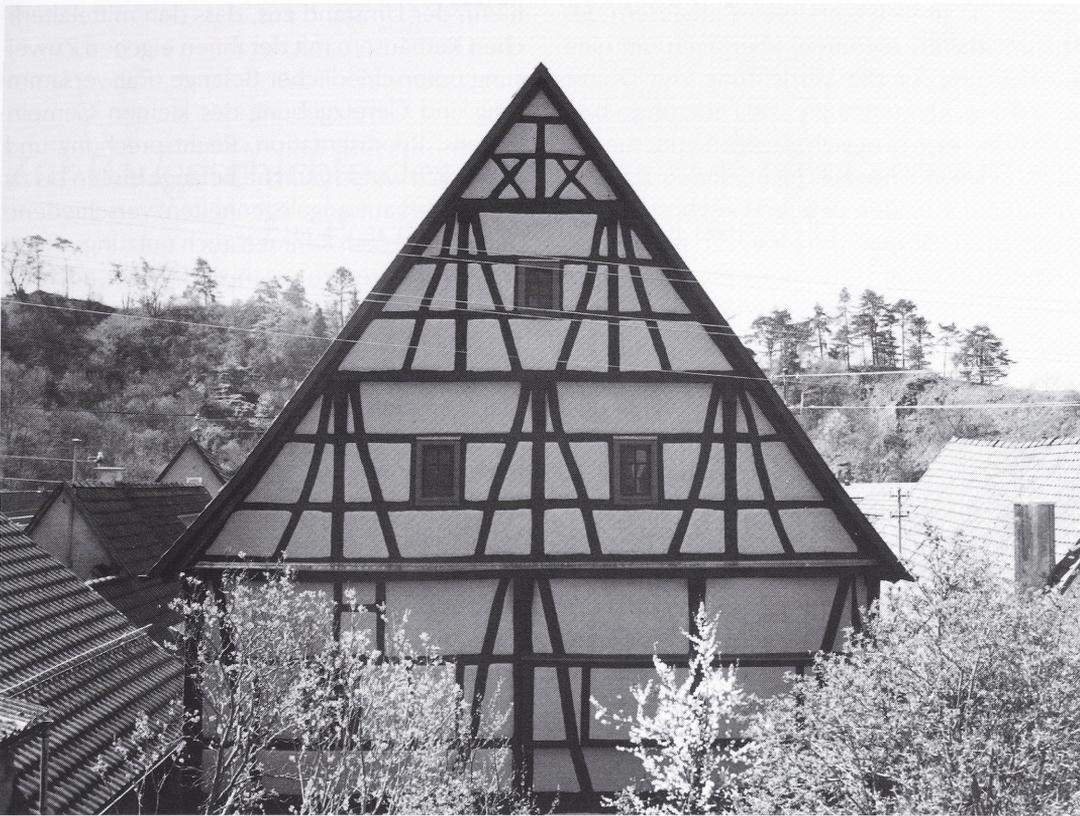
Abb. 11: Veringenstadt, Rathaus. Blick auf die nördliche Giebelseite.

Die nördliche Giebelscheibe des ersten Dachgeschosses hat sich im Gegensatz dazu weitgehend in ihrer mittelalterlichen Substanz erhalten (Abb. 11). Sie krägt um Balkenstärke über den Hausunterbau vor. Es handelt sich um eine zweifach verriegelte Wandscheibe mit wandhohen, verzapften Streben und zwischen den Riegeln eingespannten kleinen Einzelfenstern mit innenseitig gefasteten Stielen. Der Längsaussteifung dient ein einzelnes, vom Mittelständer zum Mittellängsunterzug aufsteigendes Kopfband. Unmittelbar hinter der Giebelscheibe liegt ein zusätzliches Gespärre aus Eichenholz, das jedoch auf einen Kehlbalken verzichtet und einer späteren Veränderung angehört.

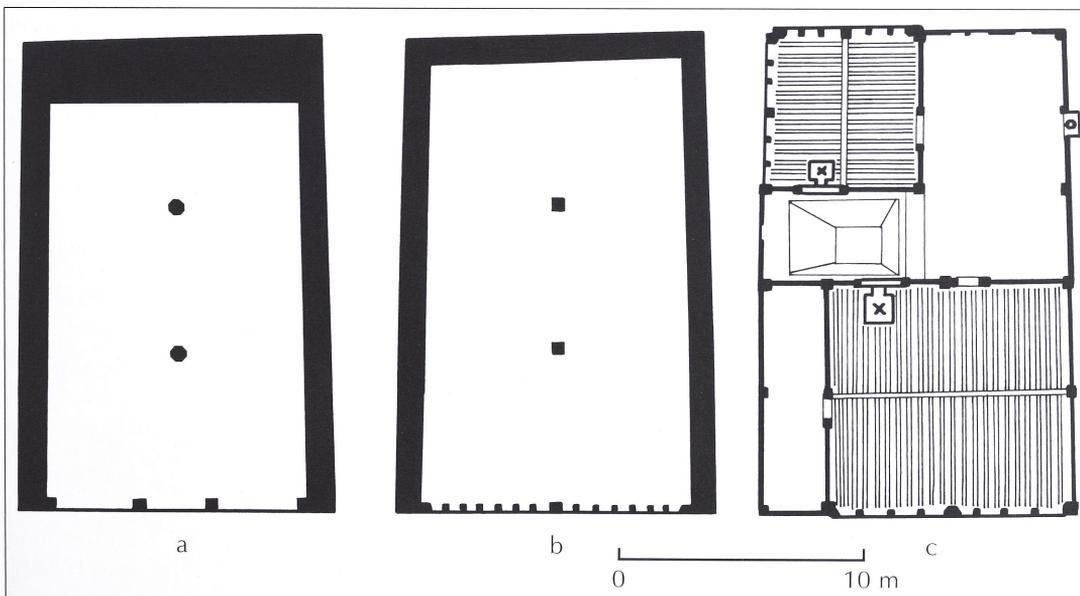
Abb. 12: Veringenstadt, Rathaus. Rekonstruktion der mittelalterlichen Grundrissgliederung. Genodet, M. 1 : 300. a Erdgeschoss; b 1. Obergeschoss; c 2. Obergeschoss.

massive Ausführung der Außenwände schon auf den bauzeitlichen Zustand zurückgeht (siehe Taf. 12 und Abb. 12).

Hinsichtlich Konstruktion und Innengliederung weist der spätmittelalterliche Rathausbau von Veringenstadt eine Reihe von interessanten Besonderheiten auf (Abb. 12). So waren die beiden unteren Geschosse von Anfang an an drei Seiten von massiven Außenwänden begrenzt, während sich die südliche Schmalseite des Erdgeschosses möglicherweise mit einer Stützenstellung zum Marktplatz hin öffnete und der darüberliegende Bereich des ersten Obergeschosses mit einer Fachwerkwand-scheibe geschlossen war, über deren ganze Länge sich ein durchgängiges Fensterband erstreckte. Das Innere der beiden unteren Geschosse war ursprünglich nur durch Stützen gegliedert, nicht aber durch feste Innenwände unterteilt. Jeweils in der Nordostecke führte eine Treppe in das nächste Geschoss. Zur Gänze in Fachwerk aufgeführt und in seinem Inneren vielfältig unterteilt war hingegen das zweite Obergeschoss. Es nahm eine große Bohlenstube mit einem schmalen Annexraum auf. Nördlich folgten ein zunächst wohl nicht fest zum Flur hin abgetrennter Küchenbereich (bzw. Feuerungsbereich für die Stubenöfen) und eine kleine Bohlenstube, während in der Nordostecke ein geräumiger Flur seinen Platz fand. Einer frühen Veränderungsphase gehören die Abtrennung des Küchenraumes vom Flurbereich, die Zweiteilung des Flures sowie die Treppe zum Dachgeschoss an. Spätere Eingriffe haben sich insbesondere auf die Erneuerung der südlichen Giebelwand und kleinere
