Zur Baugeschichte des Rathauses von Neckarzimmern

Ein Prachtbau im Wandel der Zeit

Barbara Kollia-Crowell und Robert Crowell

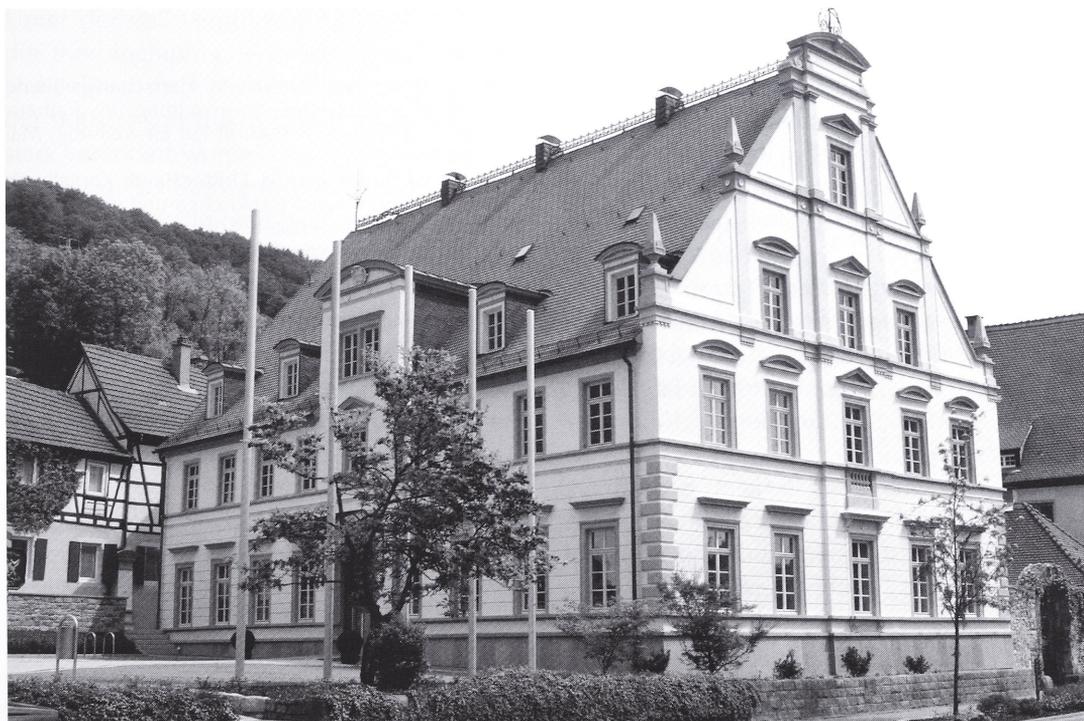
Abb. 1: Das Rathaus in Neckarzimmern nach der Restaurierung im Jahr 2003.

In der Regel findet man zu einem Gebäude, gerade wenn es sich um solch ein exponiertes Objekt wie ein ehemaliges herrschaftliches Anwesen handelt, reichhaltiges schriftliches Quellenmaterial. Insbesondere die alten Rechnungsbücher geben umfangreiche Auskunft über Nutzung und Werdegang solcher Bauwerke. Nicht selten sind die Quellen so detailliert, dass nicht nur einzelne Räume mit samt ihrer ehemaligen Nutzung identifiziert werden können, sondern sogar die Gestaltung der Heizöfen und der Zustand der Fenster beschrieben sind. Nicht so beim heutigen Rathaus von Neckarzimmern (Abb. 1).

Dies ändert sich ab dem Jahr 1657 mit der Erstellung eines Neubaus neben der Kellerei zum Dorf hin, dem heutigen Rathaus in Neckarzimmern (Abb. 1). Ob es sich dabei um die Erst- oder eine Folgebebauung handelt, bleibt ungewiss. Klar ist inzwischen, dass spätestens hierdurch ein kompletter Wirtschaftshof entstanden ist.

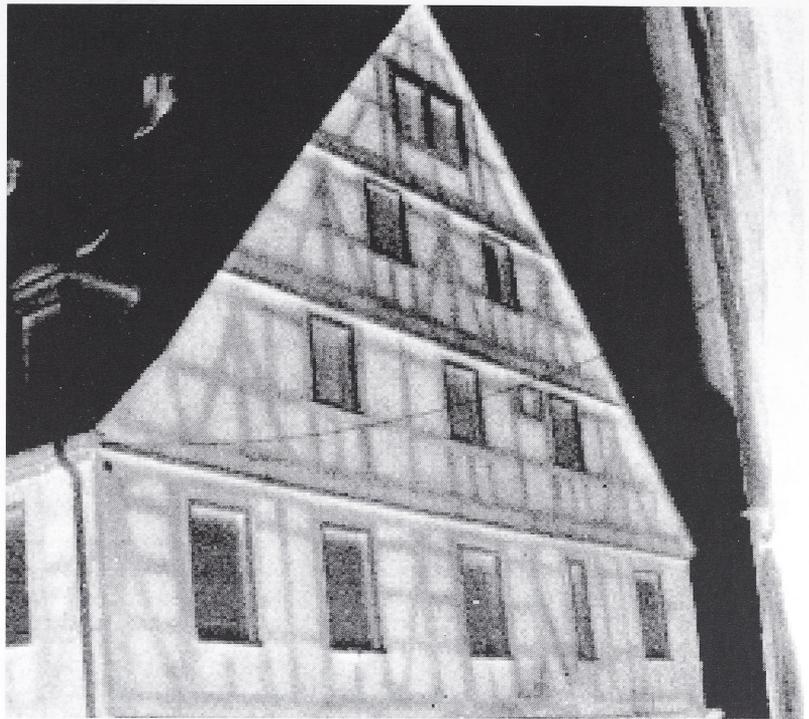
Abb. 2: Neckarzimmern, Rathaus. Die thermographische Fotoaufnahme vom Rückgiebel des Rathauses lässt die verborgene Holzkonstruktion samt Veränderungen im Holzgefüge unter dem Putz erkennen.

Unter der voll verputzten Außenhaut zeigen die thermographischen Aufnahmen, dass sowohl die ursprüngliche stilistische wie auch die statisch-konstruktive Systematik des Baus stark verändert wurde. Es war eindeutig zu sehen, dass das Bauwerk ursprünglich in Sichtfachwerk abgezimmert war. Während eine Primärkonstruktion, bestehend aus kräftigen Bundständern mit Dreiviertelstreben und Kopfwinkelhölzern zu erkennen ist, befindet sich dazwischen teilweise ein zierliches konstruktives Fachwerk (Abb. 2). Dies stellt wohl eine Neugliederung des Gebäudes im Sinne einer Barockisierung dar, als der Zeitgeist massive Bauwerke mit regelmäßiger Befensterung wünschte. Auch die dendrochronologische Untersuchung belegt, dass in der Zeit um 1750 bauliche Veränderungen vorgenommen wurden. In jener Zeit wurde demnach anstelle des bauzeitlichen Sichtfachwerks mit Fenstererkern eine regelmäßige Befensterung eingebaut, das Gebäude voll verputzt und somit ein Massiv-

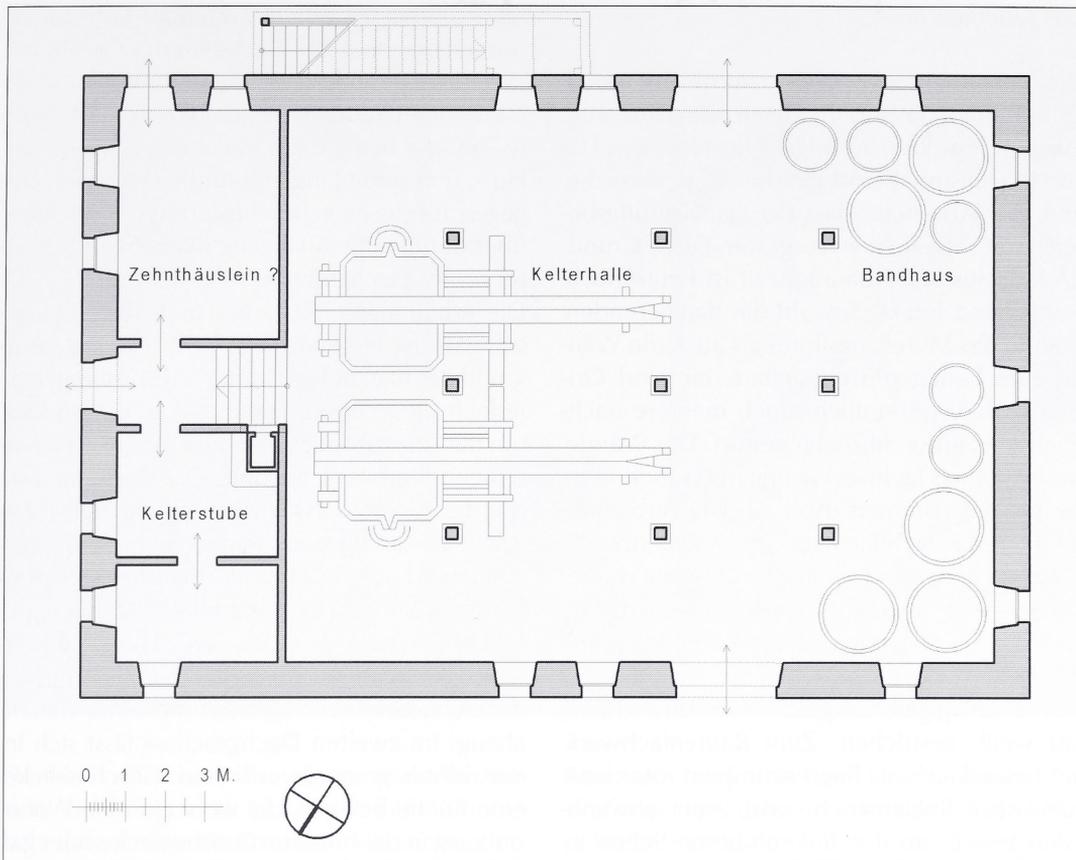
Abb. 3: Neckarzimmern, Rathaus. Erdgeschoss: Rekonstruktionsversuch, Bauzeit 1657. Hallenartiger Raum mit vermuteten Kelterbäumen, Bandhaus und zum Hang hin die Kelterstube sowie das Zehnthäuslein.

Die Schlussfolgerung ist eindeutig: Das Erdgeschoss war zur Erbauungszeit eine mächtige Halle, durch drei Stützenreihen in vier Schiffe und fünf Querzonen aufgeteilt (Abb. 3). Zwei weitere Befunde helfen uns, diese Halle weiter zu untergliedern. Im vorderen Bereich sind die Deckenbalken stark verrußt, teilweise sogar leicht versottet; hier muss über einen längeren Zeitraum hinweg eine intensive Rauch- und Rußeinwirkung vorgelegen haben. Ganz hinten in der rückwärtigen Zone gibt es dagegen eindeutige Belege von dekorativ ausgestatteten Räumlichkeiten.

schwarzer Begrenzungsstrich zu einem etwas wärmeren grauen Farbton, welcher identisch ist mit dem Farbton an den umlaufenden Balken. Diese graue Dekorationsfassung ist auch an den Wänden, wenn auch sehr verblasst, in Restbeständen zu ermitteln. Im verborgenen Zwischenraum oberhalb des nachträglich eingebauten Weinkellers zur Gasse hin hat eine zugesetzte Fensteröffnung unversehrt die Jahrhunderte überstanden. Entlang der Laibungskante befindet sich ein 13 cm breites, grau aufgemaltes Einfassungsband mit einem ca. 1,5 cm breiten schwarzen Konturstrich zum hellen Flächenton der Wände hin. Am stichboggigen Sturz ist dieses Einfassungsband sogar mit Rankenbemalungen zusätzlich verziert. Zuallerletzt wurde während der Bauarbeiten das Sandsteingewände einer größeren Öffnung an der Nordostecke gegenüber dem Weingut freigelegt. Die lichte Höhe von 2,35 m deutet auf eine Türe hin. Auch hier liegt die gleiche dekorative Farbgestaltung vor; zusätzlich sogar ein aufgemaltes, ca. 30 cm hohes Sockelband zum Fußboden hin, wobei das ehemalige Fußbodenniveau gut 60 cm höher als das heutige lag. Daraus ist zu schließen, dass es auch innerhalb des Gebäudes, der Hanglage folgend, einen Höhenversprung gegeben haben muss. Wozu diente aber eine große, zum Teil rauchgeschwärzte Halle, mit direkt angrenzenden, dekorativ ausgestatteten Räumlichkeiten? Bedenken wir, dass spätestens 1663, also sechs Jahre nach Baubeginn, eine herrschaftliche Kelter nachgewiesen ist, dann lässt sich die Nutzung erahnen. Es dürfte sich hier um die besagte Kelter handeln. Der Größe nach wären hier mindestens zwei Kelterbäume denkbar gewesen, ferner ein integriertes Bandhaus, um die Fässer herzustellen, die für die Weinproduktion notwendig waren. Dies würde die rauchgeschwärzten Deckenbalken erklären, denn die Seitenbretter eines jeden Fasses, die Dauben, mussten „durch Feuer“ biegsam gemacht werden. Schließlich hätte das 2,75 m breite Tor eine bequeme direkte Einfahrt von außen, und nicht nur über den Hof, gewährleistet. Zudem gehört zu einer Kelter fast obligatorisch eine standesgemäß ausgestattete Kelterstube, in der Regel auch ein sogenanntes Zehnthäuslein dazu, die wir ohne Weiteres im rückwärtigen Teilausbau sehen können (Abb. 3).

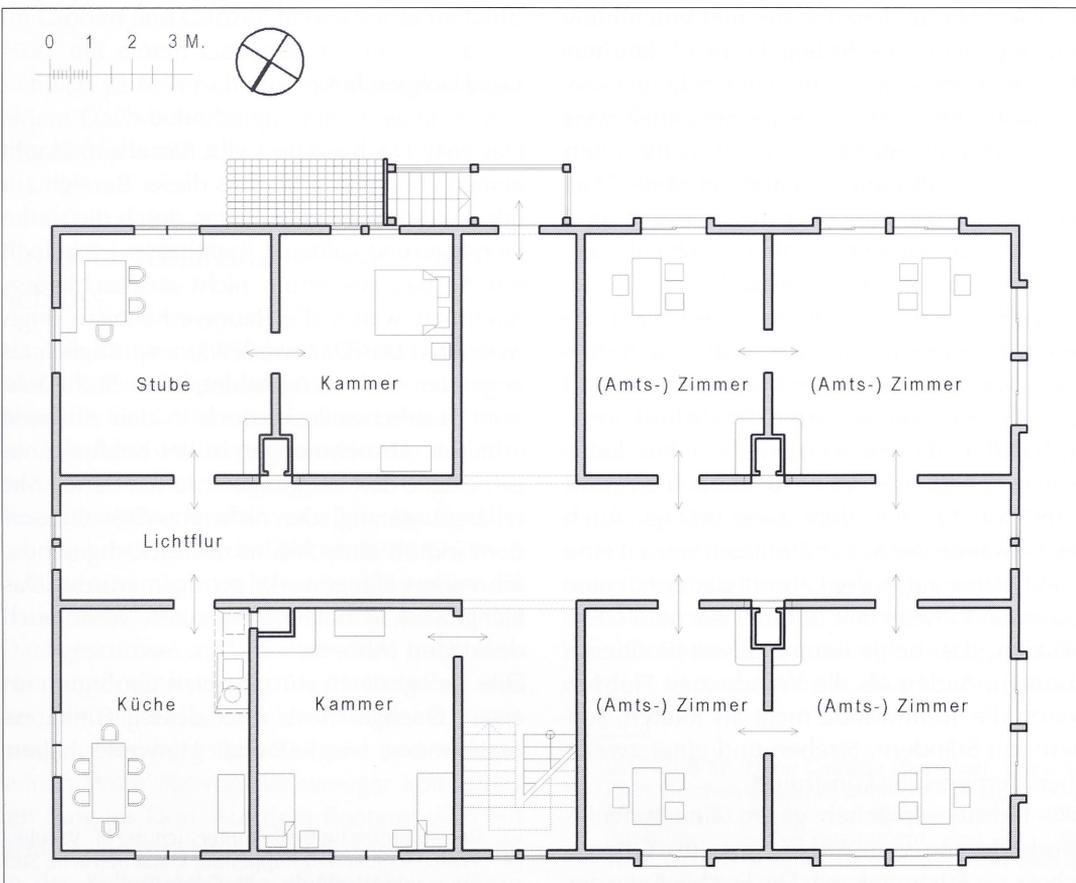
Abb. 4: Neckarzimmern, Rathaus. Obergeschoss: Rekonstruktionsversuch, Bauzeit 1657. Im Südwesten liegen beheizbare Amtsräume, rückseitig die Dienstwohnung mit Küche.

Das Obergeschoss lässt sich, dank einer Vielzahl an Befunden, fast bis ins Detail rekonstruieren (Abb. 4). Ein kreuzförmiger Flur teilte die Fläche in vier annähernd gleichwertige Bereiche und gewährleistete, dass der Erschließungsbereich mit Tageslicht versorgt war. Diese Grundstruktur aus der Erbauungszeit ist heute noch weitgehend intakt. Sowohl die flankierenden Wände des Mittellängsflures als auch die Wände zum heutigen Treppenhaus hin sind Originalgefüge, wenn auch durch mehrere nachträgliche Türdurchbrüche gestört. Die Wände waren damals fachwerksichtig mit wandhohen Rauten abgezimmert (Abb. 5). Die Farbgestaltung hat das Sichtfachwerk zwar stets optisch unterstrichen, die jeweilige Farbfassung war jedoch von Raum zu Raum unterschiedlich.¹³ In den repräsentativen vorderen Räumen waren die ausgemauerten Gefache beispielsweise mit einem einlagigen Kalkputz versehen und hell, fast weiß, gestrichen. Zum Rautenfachwerk hin befand sich als Begrenzung ein roter bzw. schwarzer Begleitstrich, und zwar abwechselnd jeweils an den linken/oberen Seiten in Rot und an den rechten/unteren Kanten in Schwarz. Dieses Schatten-/Sonnenseitenmotiv war offensichtlich sehr beliebt im 17. Jahrhundert. Rautenfachwerk als reine Schmuckkonstruktion hatte für diese Region Seltenheitswert und war vorwiegend bei Herrschaftsbauten anzutreffen. Als paralleles Beispiel ist das Wasserschloss in Bad Rappenau aus dem Jahr 1603 zu nennen, das ebenfalls vom Geschlecht derer von Gemmingen erbaut wurde.¹⁴

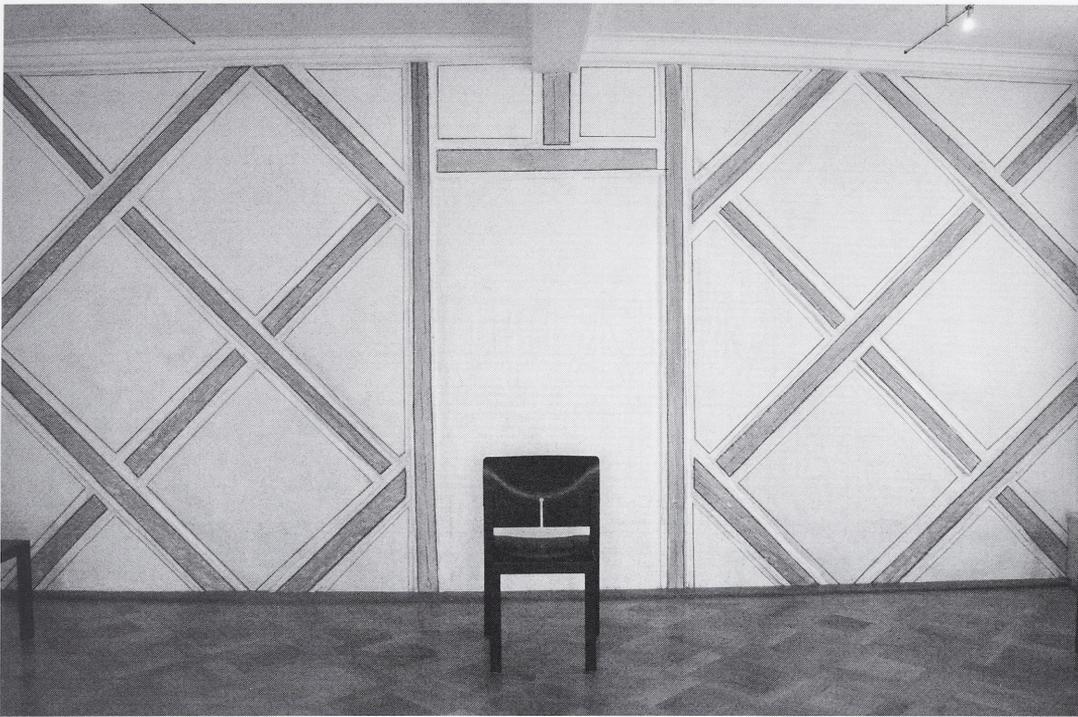
Abb. 5: Neckarzimmern, Rathaus. Rautenfachwerk in schwarz/grau mit roten Begleitstrichen aus der Erbauungszeit 1657, im heutigen Trauzimmer. In der Mitte der nachträgliche Türdurchbruch der barocken Enfilade um 1750, der 1873 zugesetzt wurde.

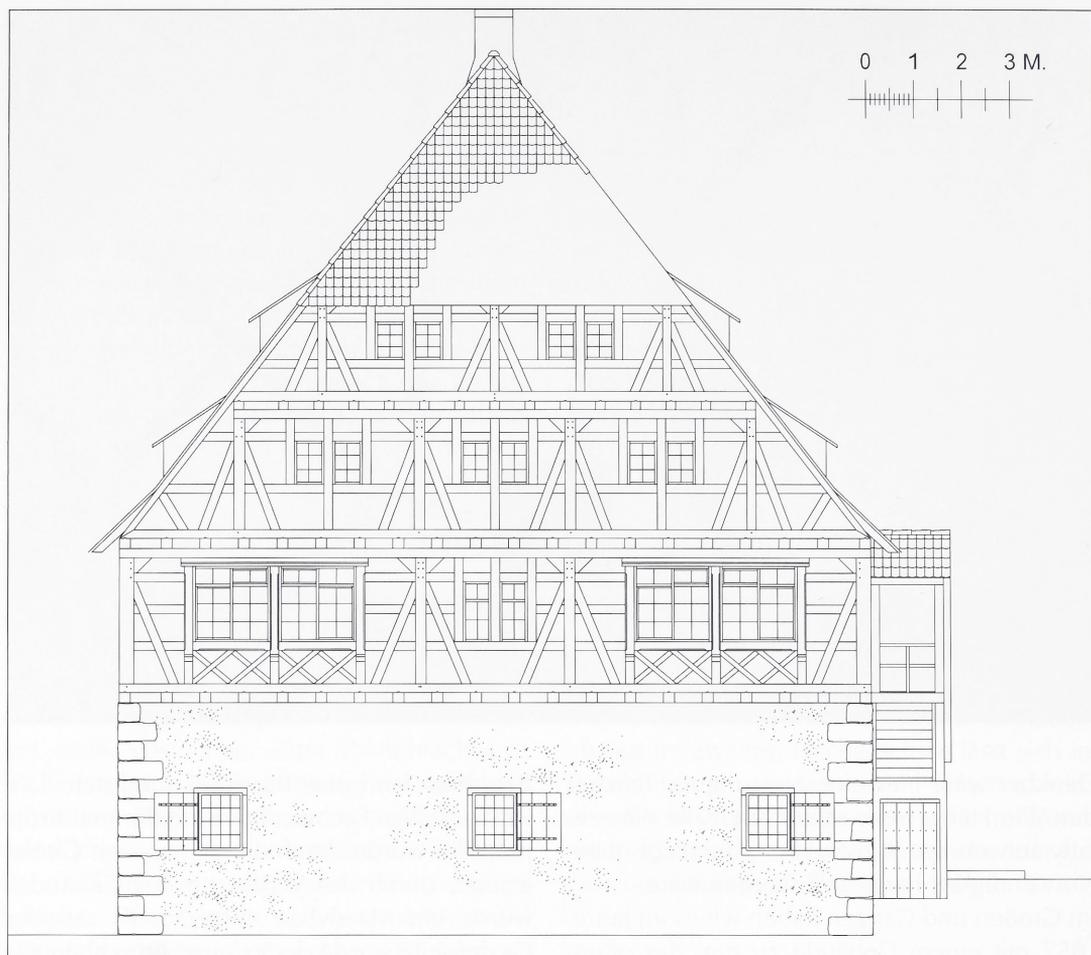
Abb. 6: Neckarzimmer, Rathaus. Ansicht Straßenseite: Rekonstruktionsversuch, Erbauungszeit 1657. Repräsentatives Sichtfachwerk mit den für die damalige Zeit typischen Fensterkern für gehobene Räumlichkeiten auf einem massiven Erdgeschoss. Außenliegende Treppenanlage zur Erschließung des Obergeschosses.

Die erbauungszeitliche Nutzung des Obergeschosses ist nirgends archivalisch belegt. Aufgrund der markanten Grundrissdisposition liegt jedoch die Vermutung nahe, dass es sich hier um das ursprüngliche Rentamt derer von Gemmingen-Hornberg handelt. Das Rentamt war für die gesamte Finanzverwaltung der Herrschaft zuständig und diesem Stellenwert entsprechend ausgestattet. Normalerweise wohnte der höchste Verwaltungsbeamte auch im Hause. Demgemäß wären die zwei symmetrischen Abteilungen zur Straße hin als Amtsräume denkbar. Durch den Befund eines Rauchabzugs im zweiten Dachgeschoss lässt sich in der hinteren nordwestlichen Geschossecke eine Küche belegen, die wohl auf eine Wohnnutzung in der hinteren Geschossecke oder gar Geschosshälfte schließen lässt (Abb. 6; 7).

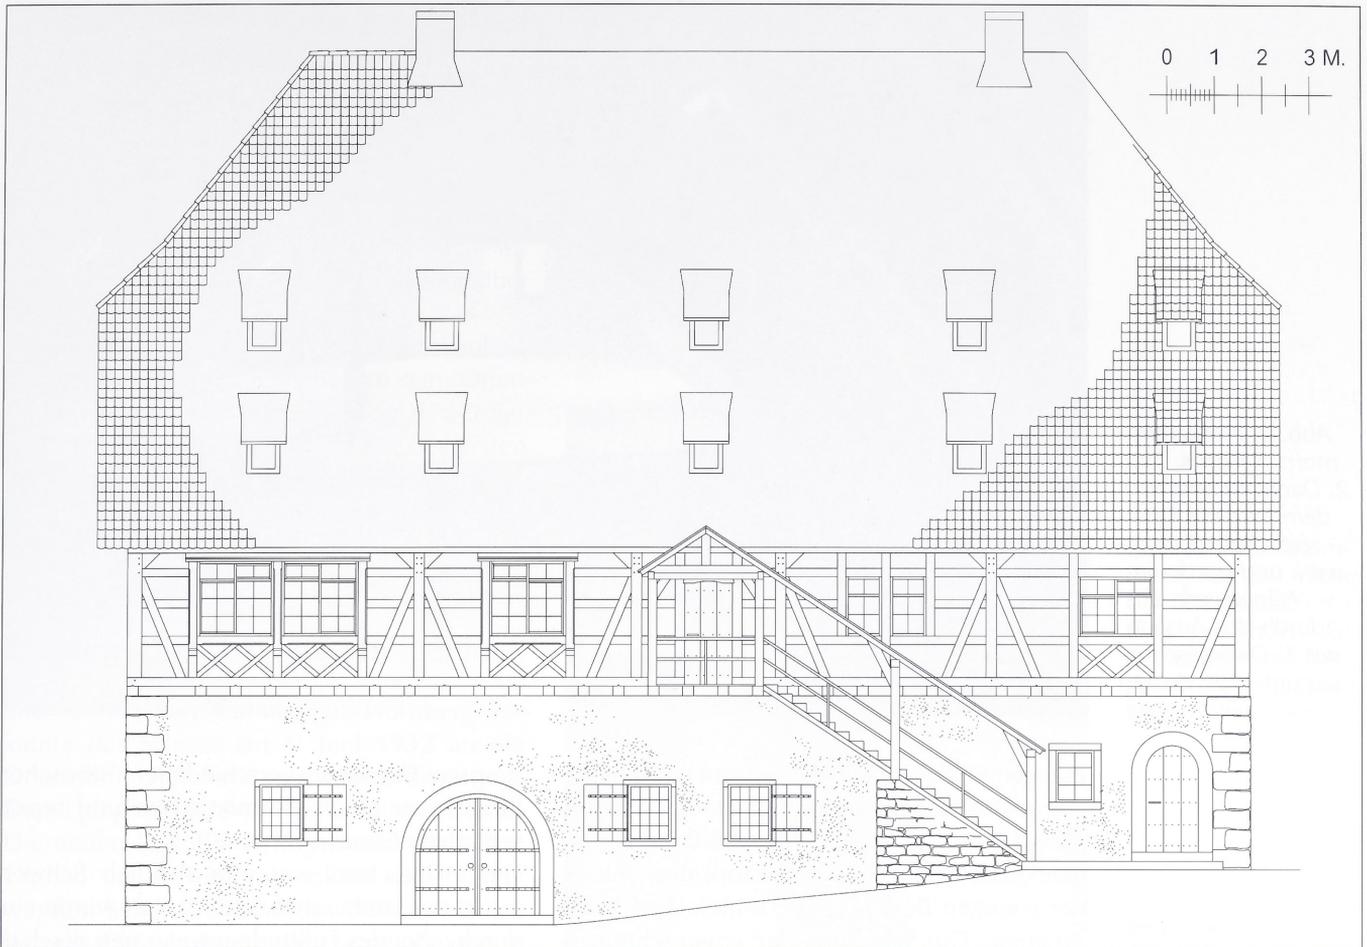
Abb. 7: Neckarzimmern, Rathaus. Ansicht Hofseite: Rekonstruktionsversuch, Erbauungszeit 1657. Walmdach über beide Giebelseiten. SchlepPGAuben dienen der Belichtung der Dachböden. Rechts zum Hang hin waren die Fenstererker vermutlich in einfacherer Ausführung gestaltet.

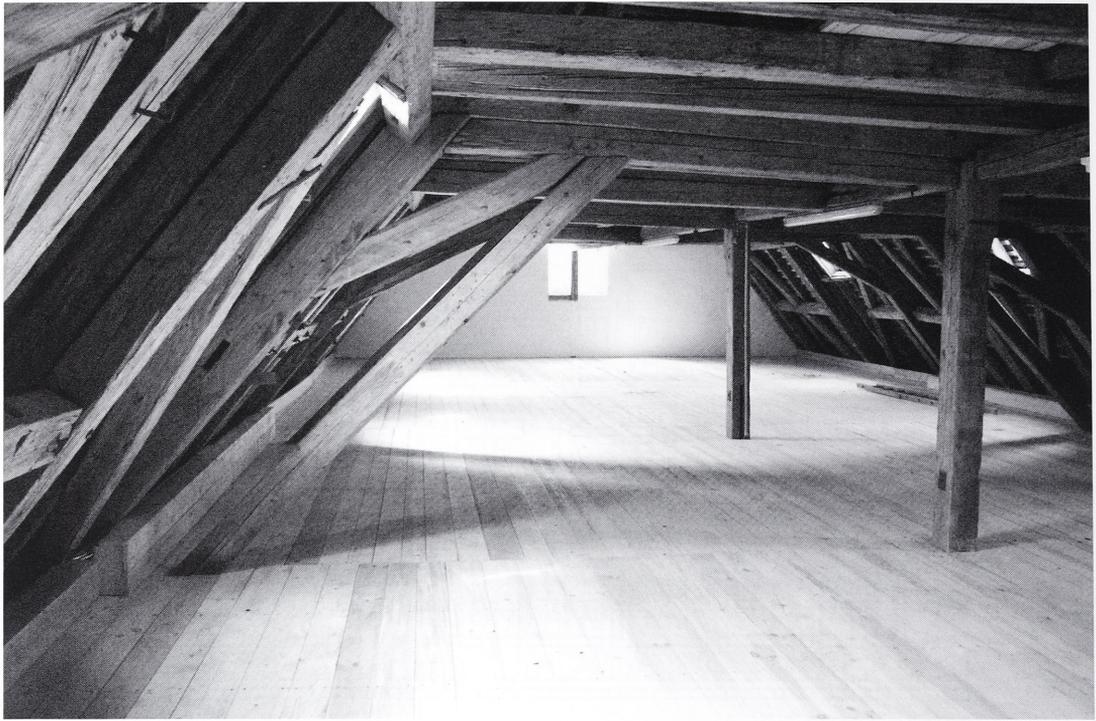
Abb. 8: Neckarzimmer, Rathaus. Das 2. Dachgeschoss aus dem Jahr 1657 mit seitlichem Sprengwerk und mittlerem Hängewerk, das durch den Ausbau des 1. Dachgeschosses um 1750 deaktiviert wurde.

Das erste Dachgeschoss gibt Rätsel auf. Es gibt keinen Hinweis dafür, dass dieser Bereich zur Erbauungszeit ausgebaut war, durch die starke Überlagerung späterer Bauphasen ist jedoch ein Ausbau wiederum nicht auszuschließen. Allerdings waren die Raumverhältnisse ungewöhnlich. Das Dachwerk war ursprünglich als liegender Stuhl ausgebildet, eine Stuhlsäule samt Stuhlschwelle ist noch in den Abseiten erhalten. Ausnehmungen in der Kehlbalkenlage belegen den ursprünglich vorhandenen Mittellängsunterzug, der nicht von Stützen, sondern mittels eines bis ins dritte Dachgeschoss führenden Hängewerks getragen wurde. Das Hängewerk ist noch voll erhalten, wenn auch deaktiviert (Abb. 8).

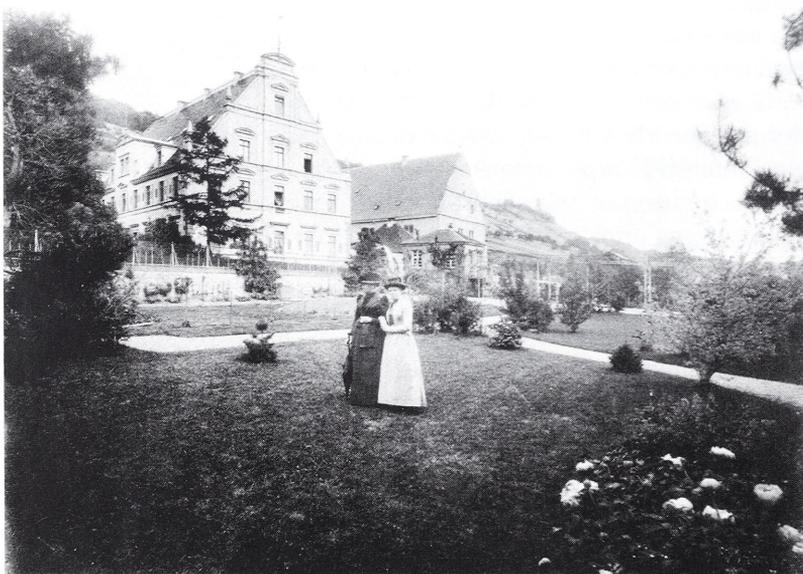
Abb. 9: Neckarzimmer, Rathaus. Historische Aufnahme vom Ende des 19. Jhs. Im Vordergrund das im Gründerzeitstil neu gestaltete Schloss, daneben Kellerei/Rentamt von 1615 bzw. 1634.

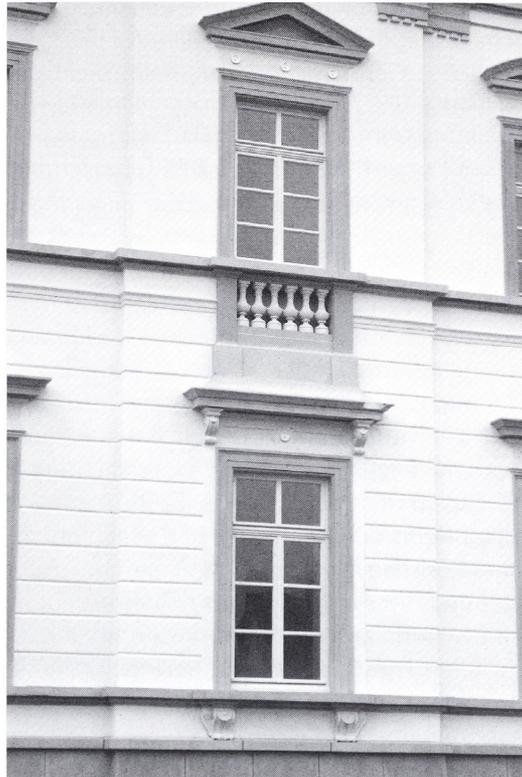
Abb. 10: Neckarzimmern, Rathaus. Detail der Fassade nach der durchgreifenden „Renovierung“ und Neugestaltung in gründerzeitlicher Manier.

rung von Elementen verschiedener historischer Baustile zu einem harmonischen und repräsentativen Ganzen (Abb. 10).

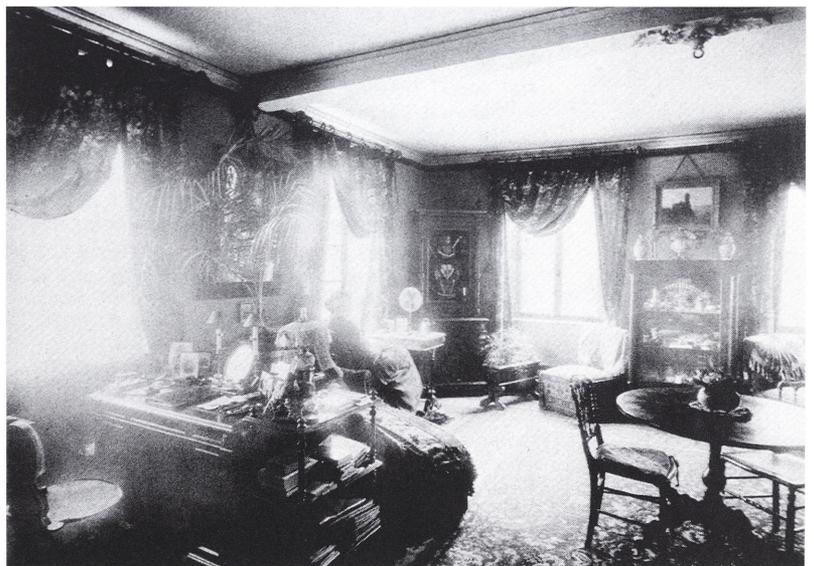
Abb. 11: Neckarzimmern, Rathaus. Historische Innenaufnahme des Schlosses vom Ende des 19. Jhs., Erdgeschoss. Aus den ursprünglichen Kellerräumen sind reichhaltig ausgestattete Repräsentationsräume geworden.
