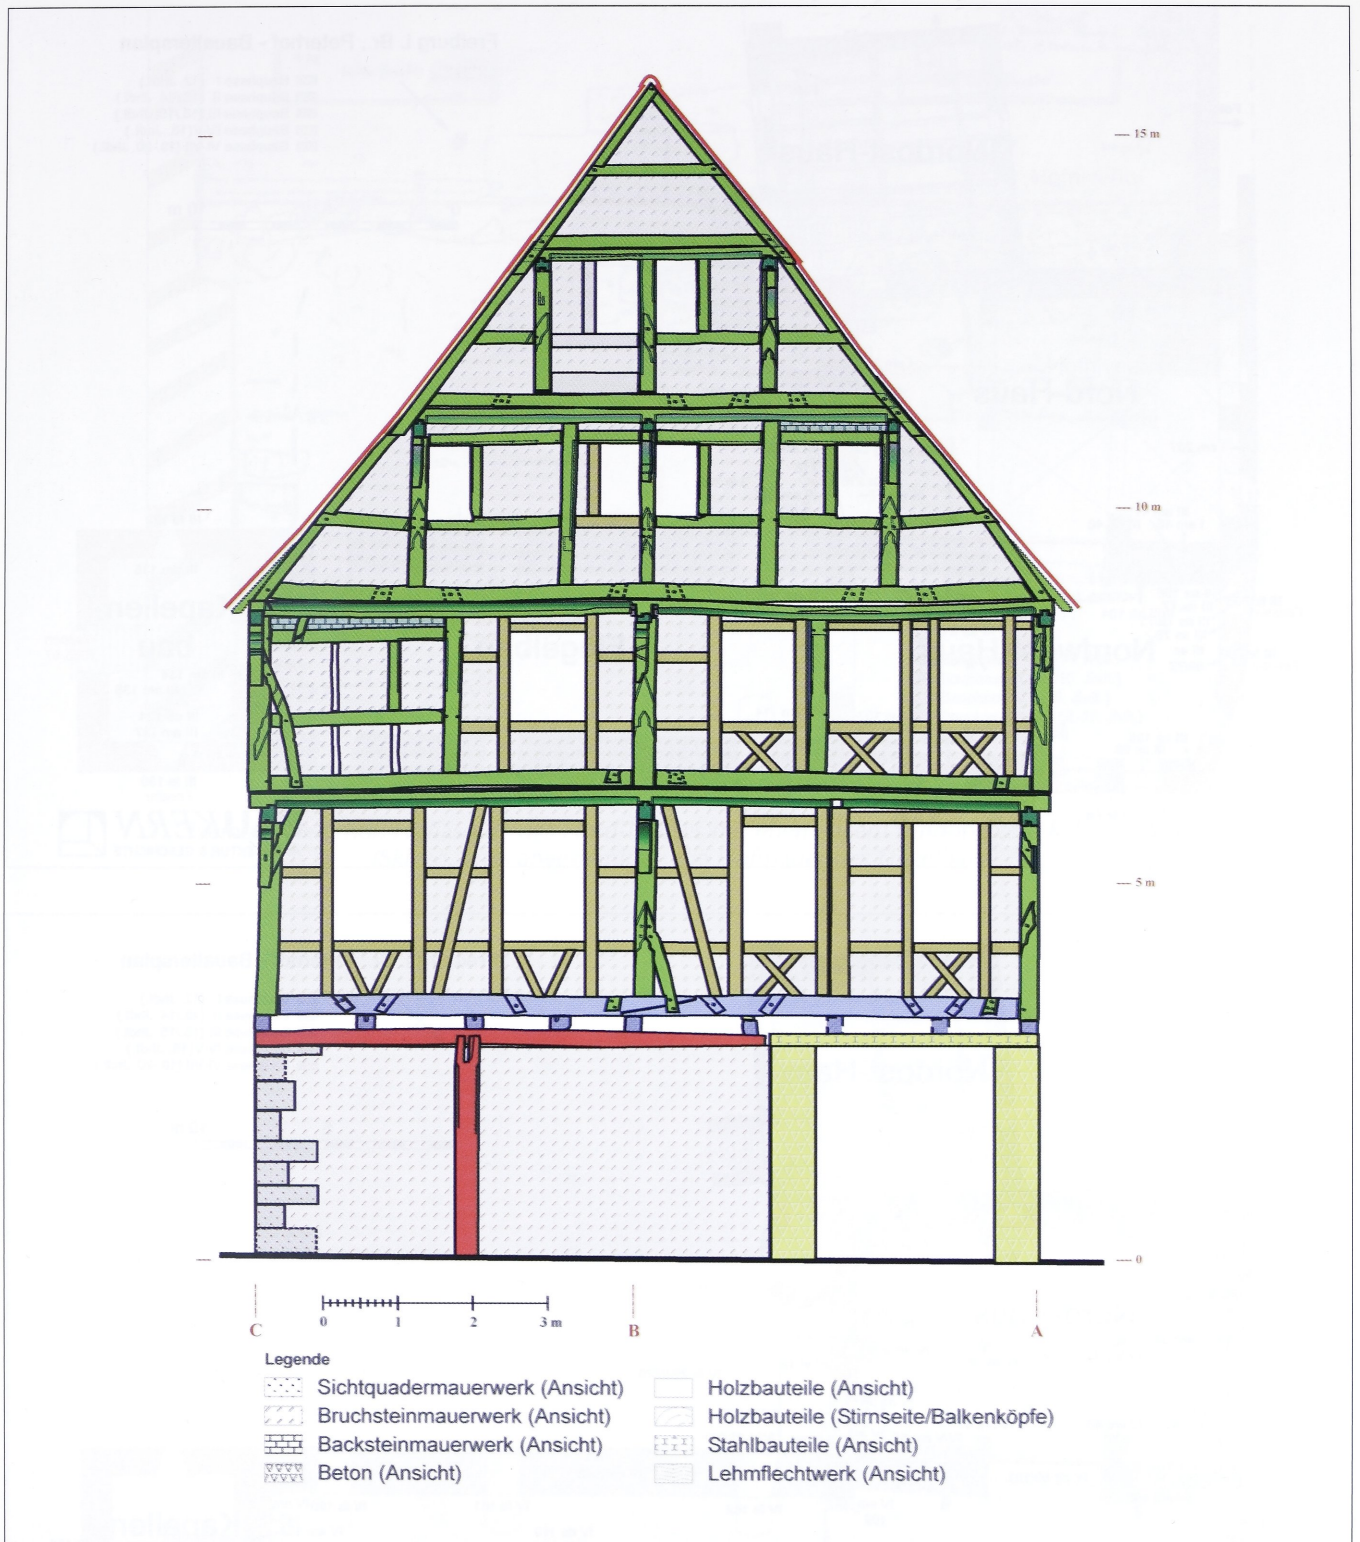
Reutlingen, Kanzleistraße 24. Westseite im Zustand 1999 mit Bauphasen. Blau: 1267 (d), grün: 1489/90 (d), rot: 16./17. Jh., braun: 19. Jh., gelb: 20. Jh.

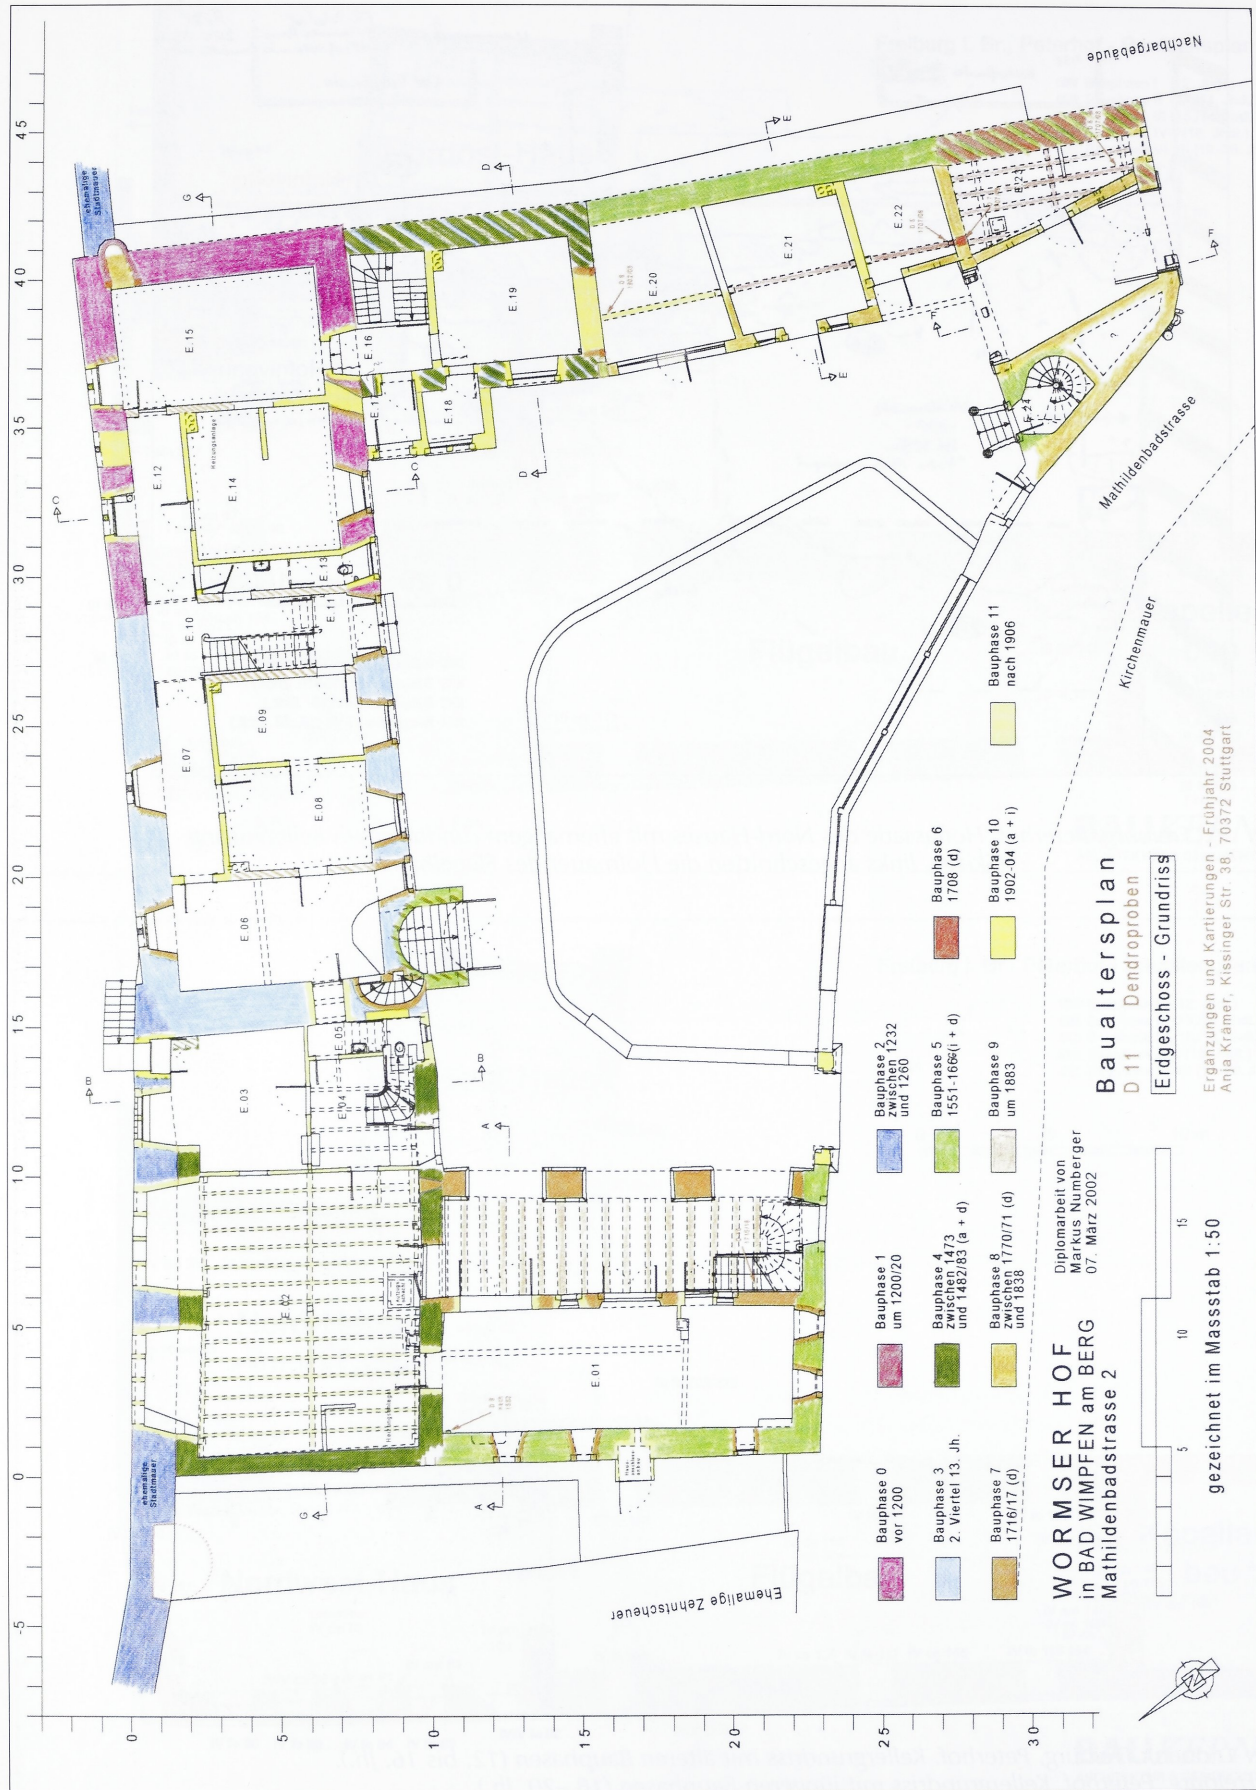
Bad Wimpfen, Wormser Hof. Grundriss des Erdgeschosses mit Baualterskartierung.

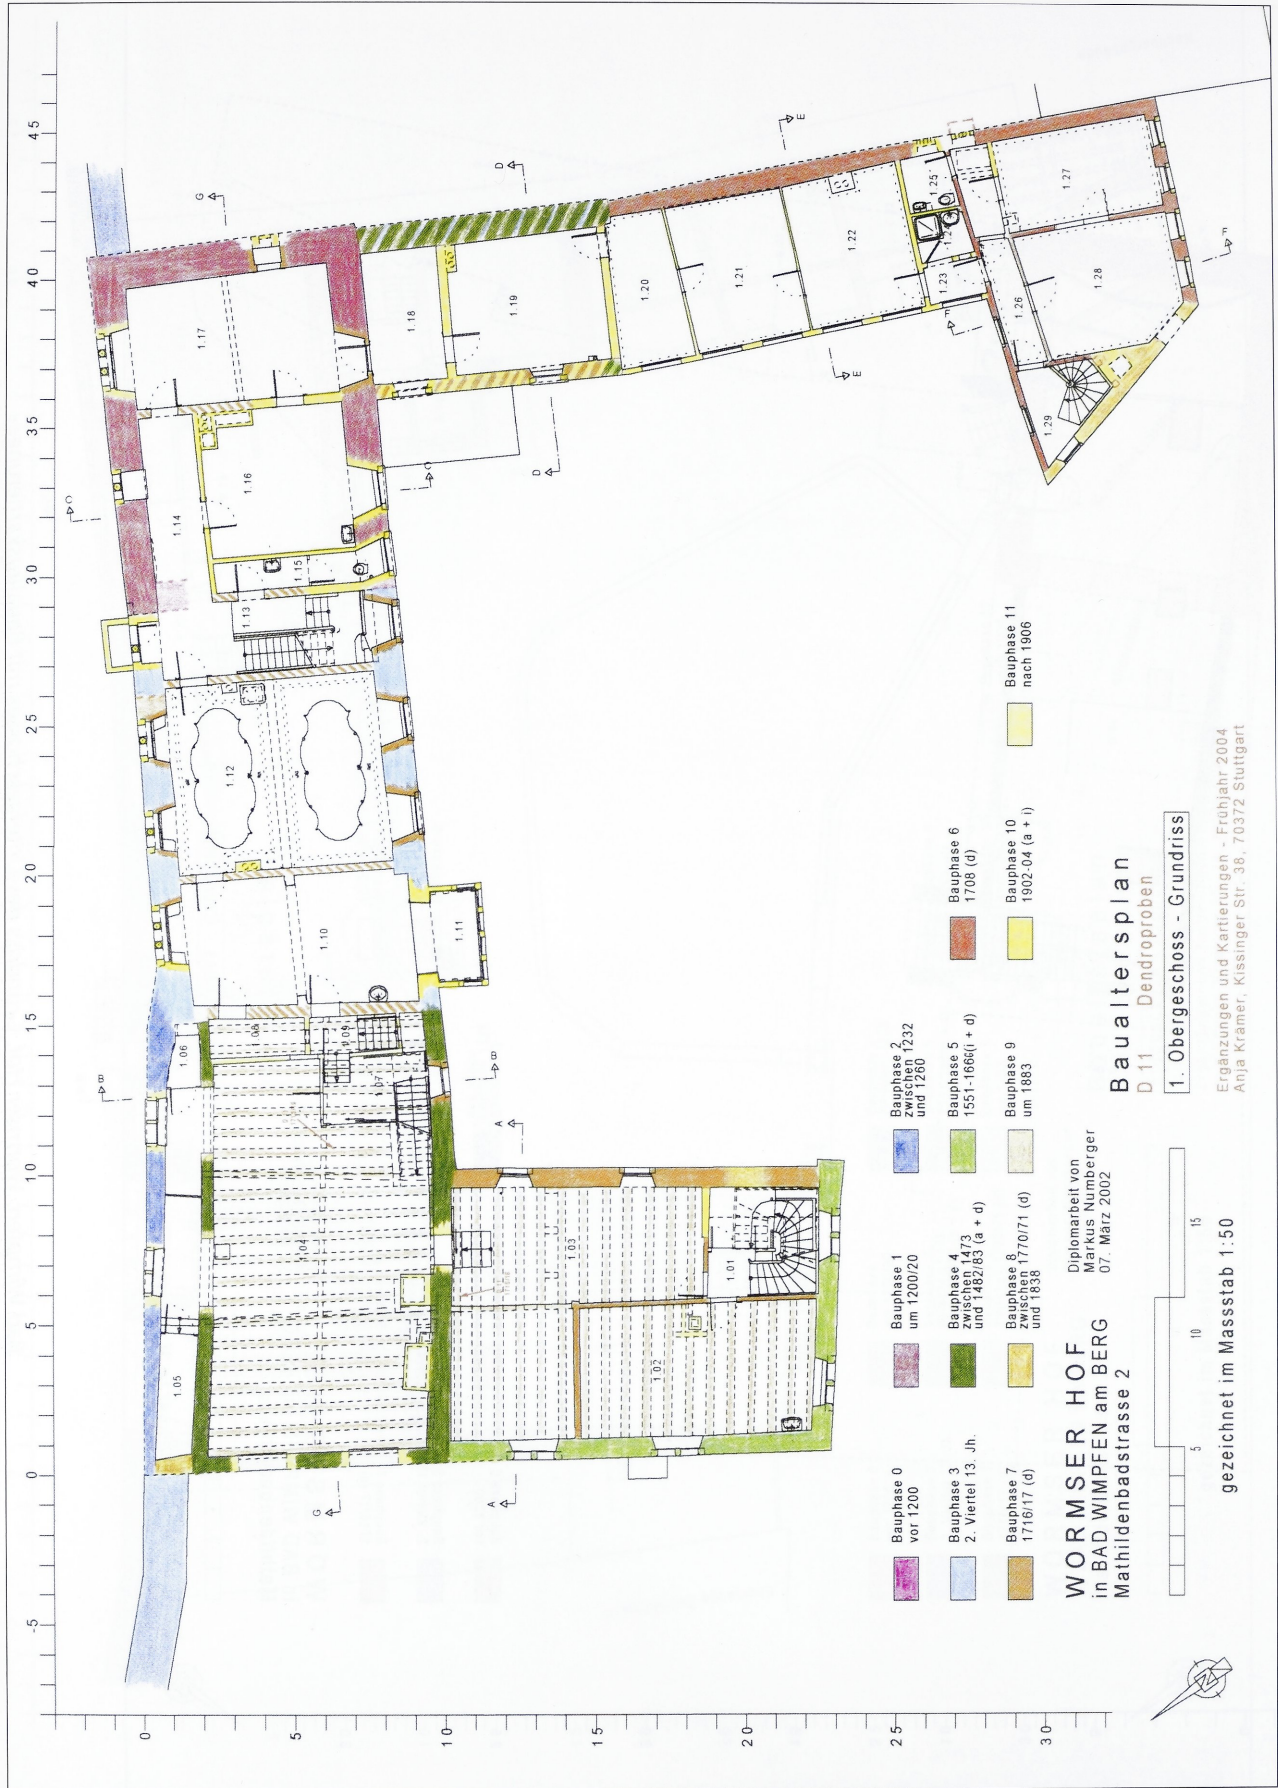
Bad Wimpfen, Wormser Hof. Grundriss des 1. Obergeschosses mit Bauhalterskartierung.

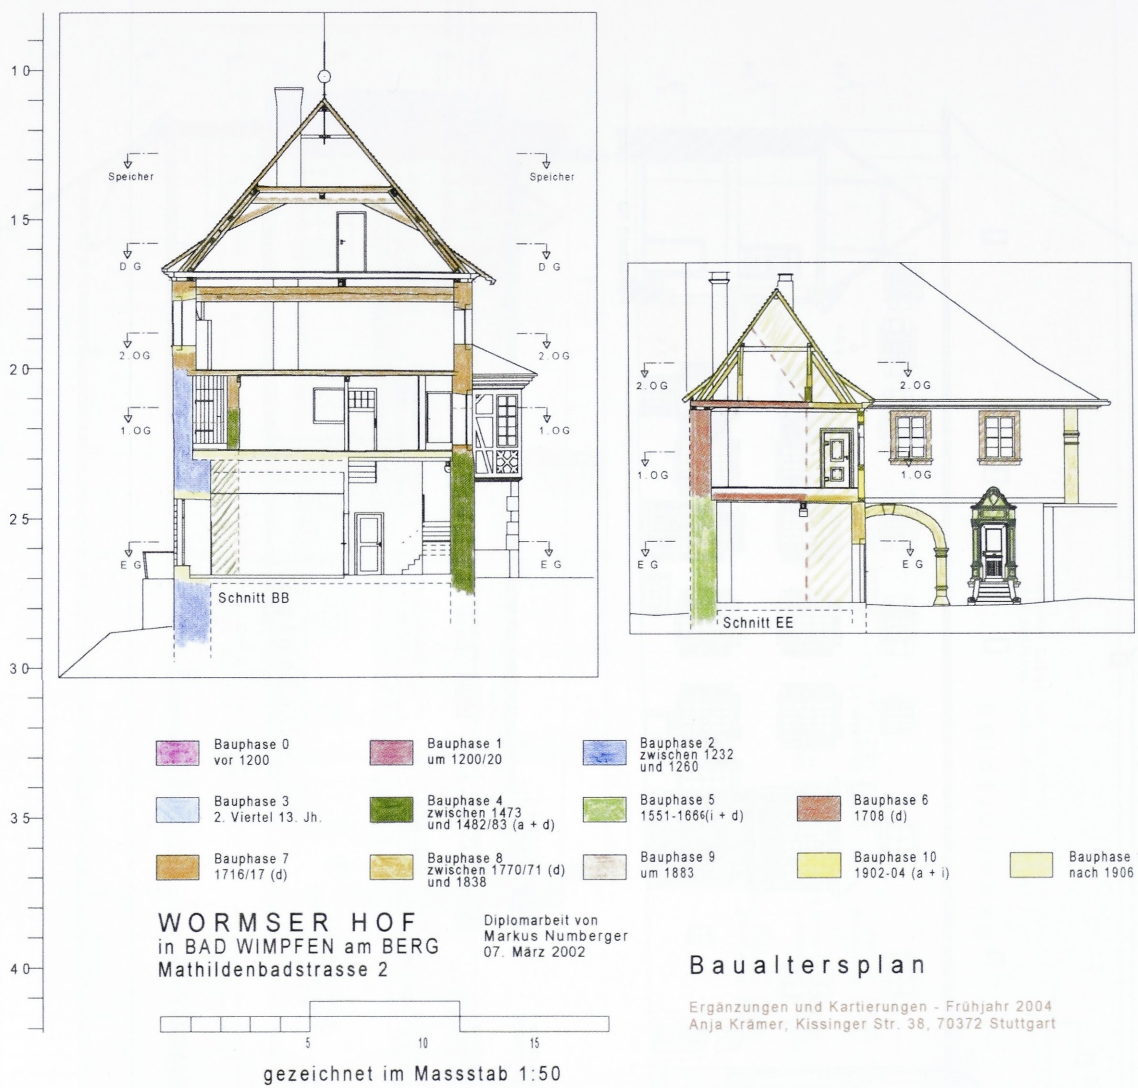
Bad Wimpfen, Wormser Hof. Querschnitt durch das Kelterhaus und den Seitenbau mit Baualterskartierung.

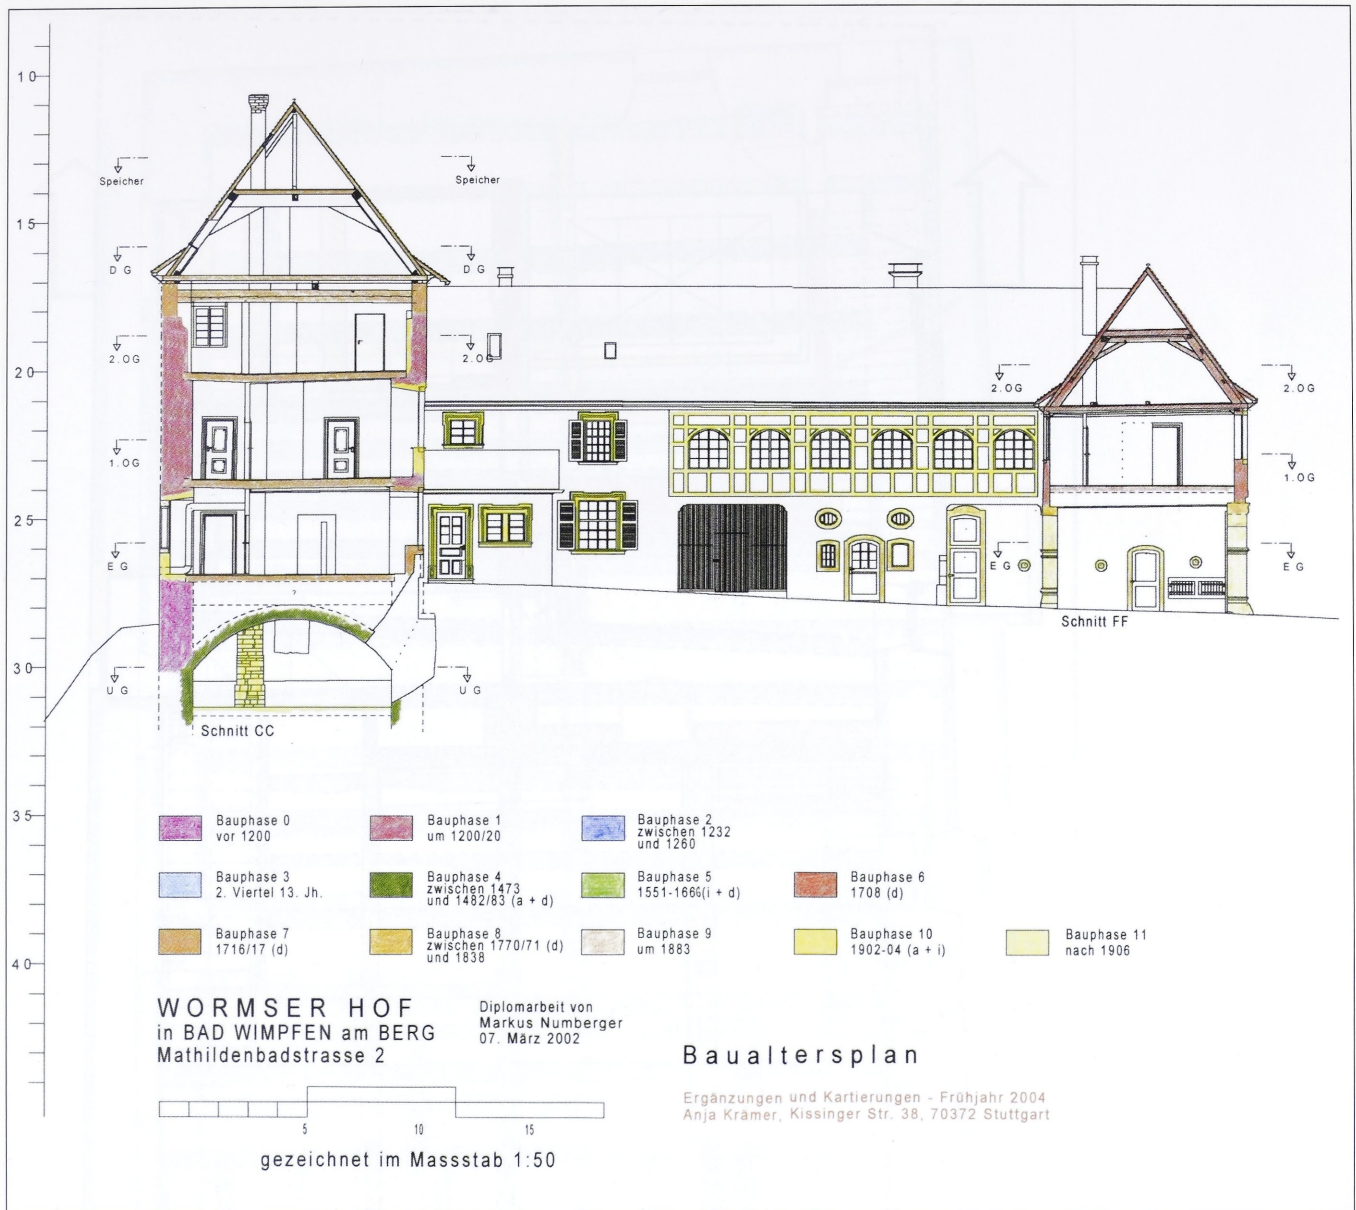
Bad Wimpfen, Wormser Hof. Querschnitt durch den romanischen Bau A und den Torbau mit Baualterskartierung.

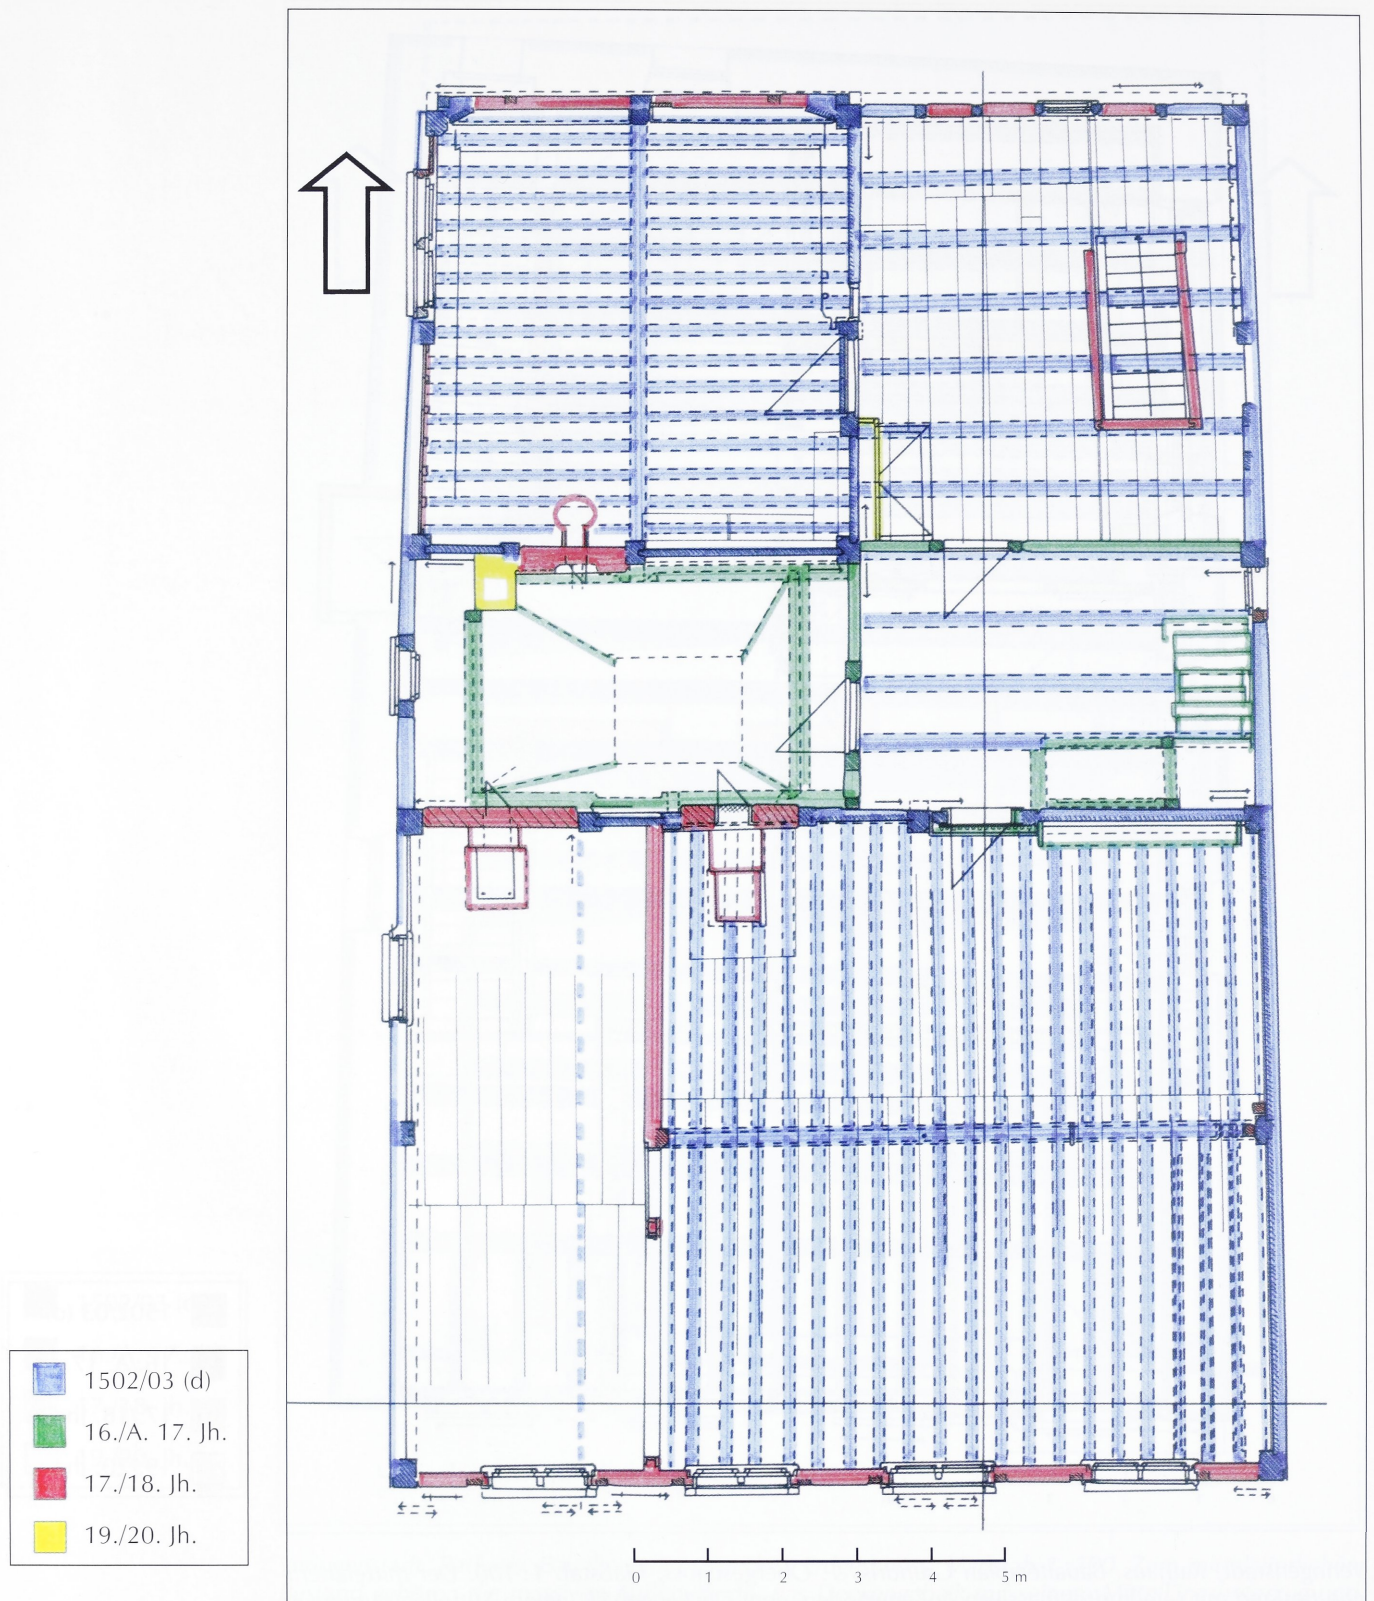
Veringenstadt, Rathaus. Baualtersplan Grundriss 2. Obergeschoss, Maßstab 1 : 100. Die mittelalterliche Fachwerkkonstruktion ist bis auf die später weitgehend erneuerte Südseite noch umfangreich erhalten geblieben. Im Planbild sind die beiden Bohlenstuben gut zu erkennen, zwischen denen der ursprünglich zum Flur hin offene Feuerungs- bzw. Küchenbereich liegt. Der Flur in der Nordostecke wurde erst nachträglich unterteilt.

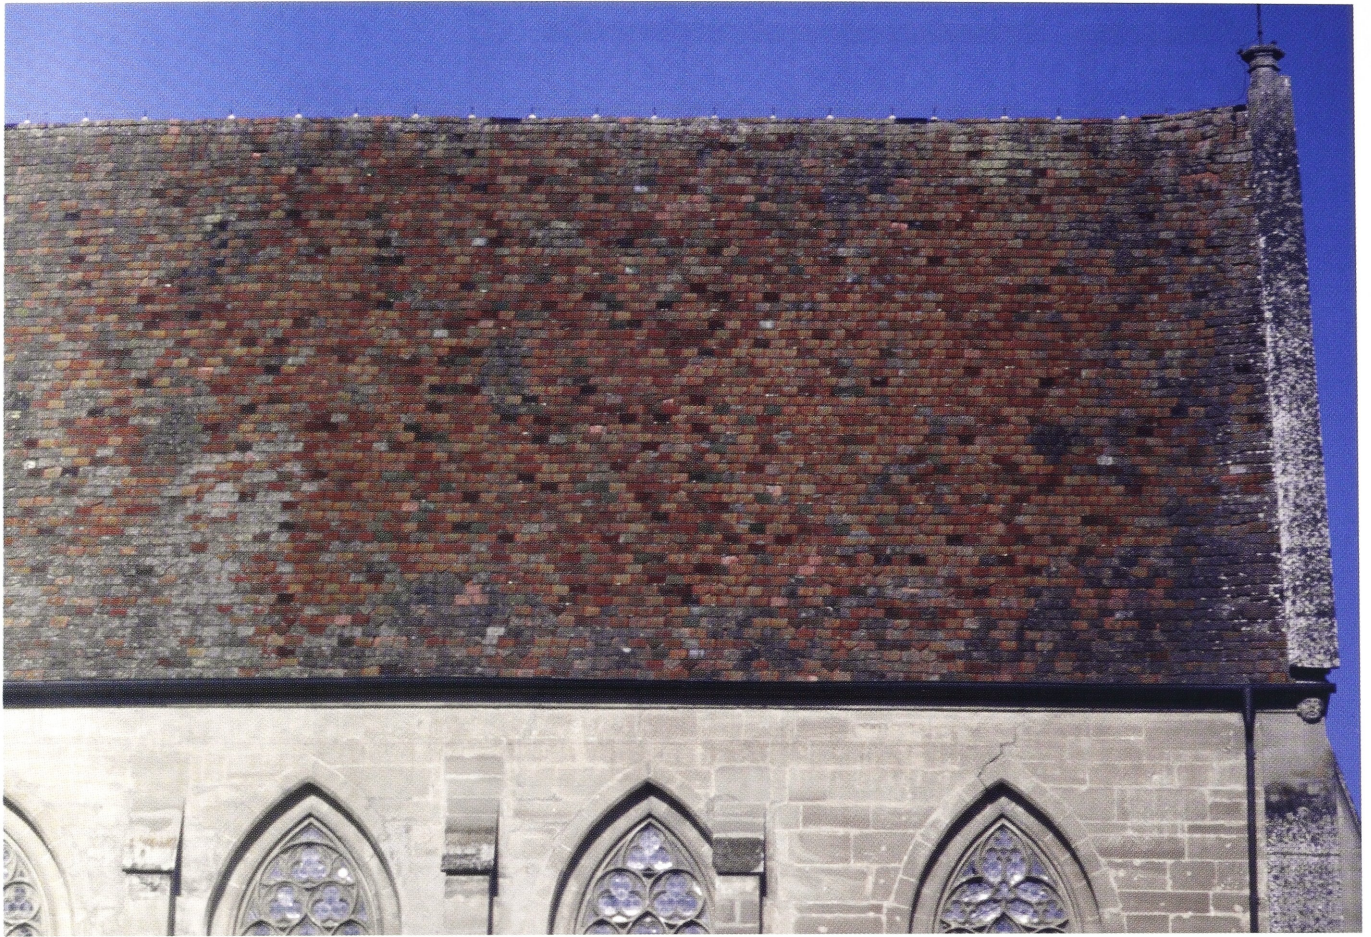
1 Salem, Münster. Südliche Dachfläche des Hochchors. Zustand 1995. – 2 Ulm, Metzgerurm. Flächenziegel der ältesten Generation. a Aufsicht, b Untersicht. – 3 Ulm, Metzgerurm. Flächenziegel der zweiten Generation. a Aufsicht, b Untersicht.

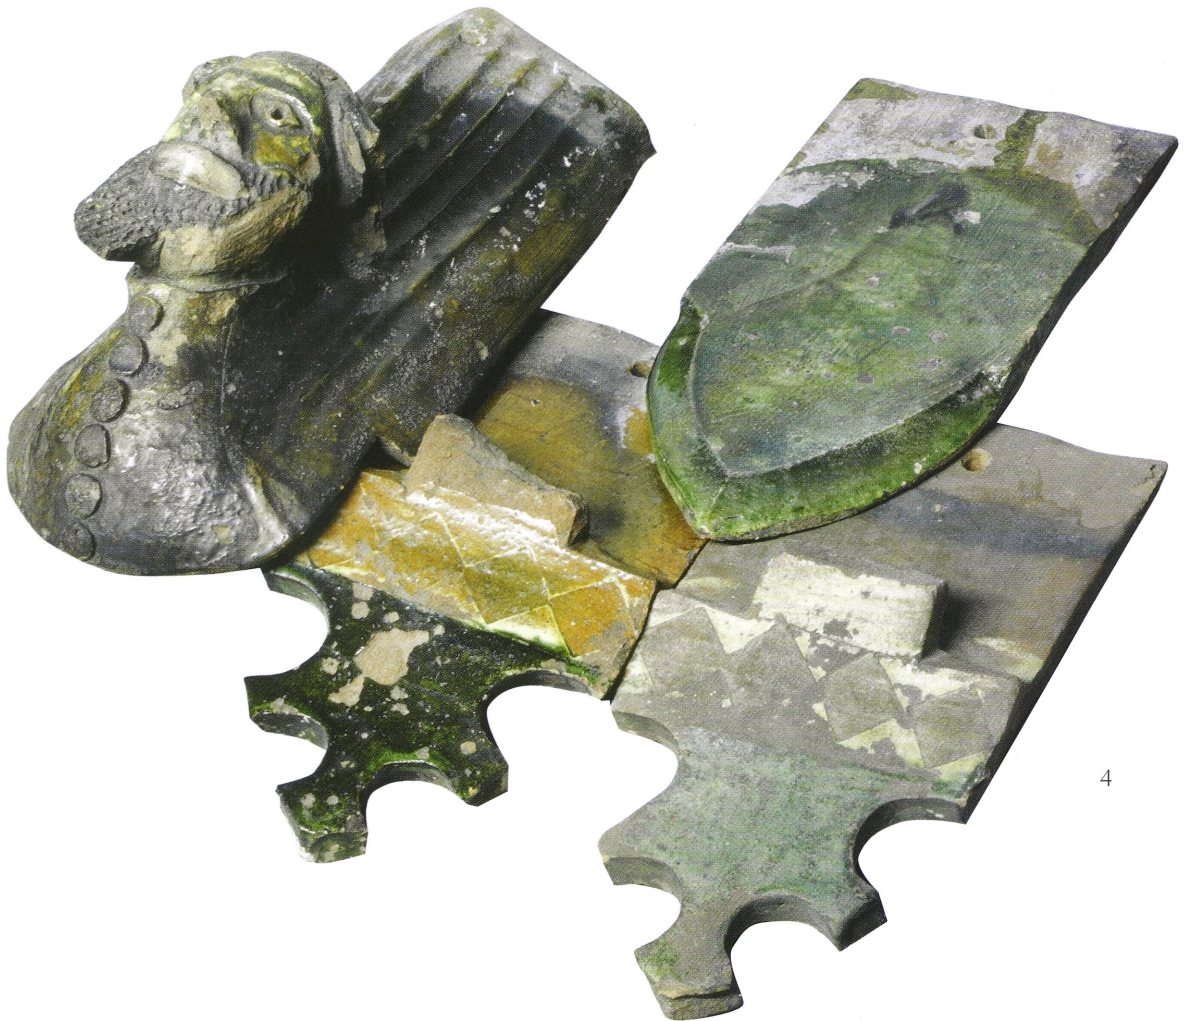
Ravensburg, Grüner Turm. 1 Flächenziegel der ursprünglichen Deckung. a Aufsicht, b Untersicht. – 2 Traufziegel, Aufsicht. – 3 Gratenziegel Typ I. – 4 Gratenziegel Typ I mit Traufziegel und Flächenziegel.

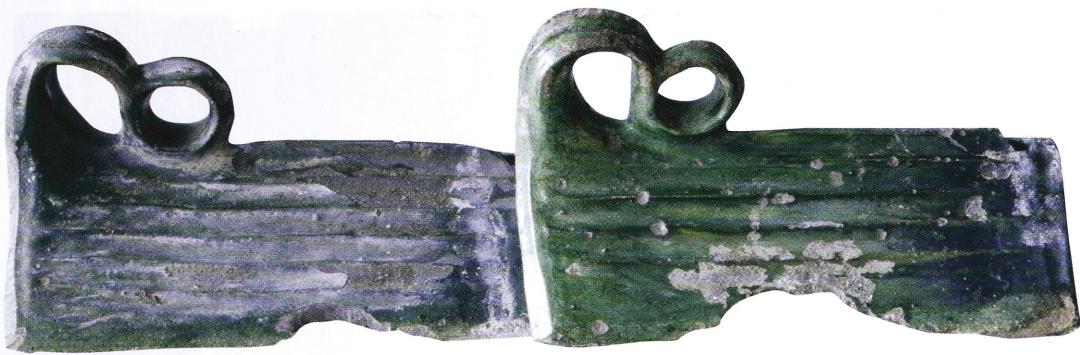
Ravensburg, Grüner Turm. 1 Gratziegel Typ I. – 2 Gratziegel Typ II. – 3 Gratziegel von Georg Huber. – 4 Reparaturziegel aus dem letzten Viertel des 18. Jhs., signiert Johann Jakob Nabholz. – 5 Wiederverwendeter mittelalterlicher Gotischschnitt. a Aufsicht, b Untersicht.

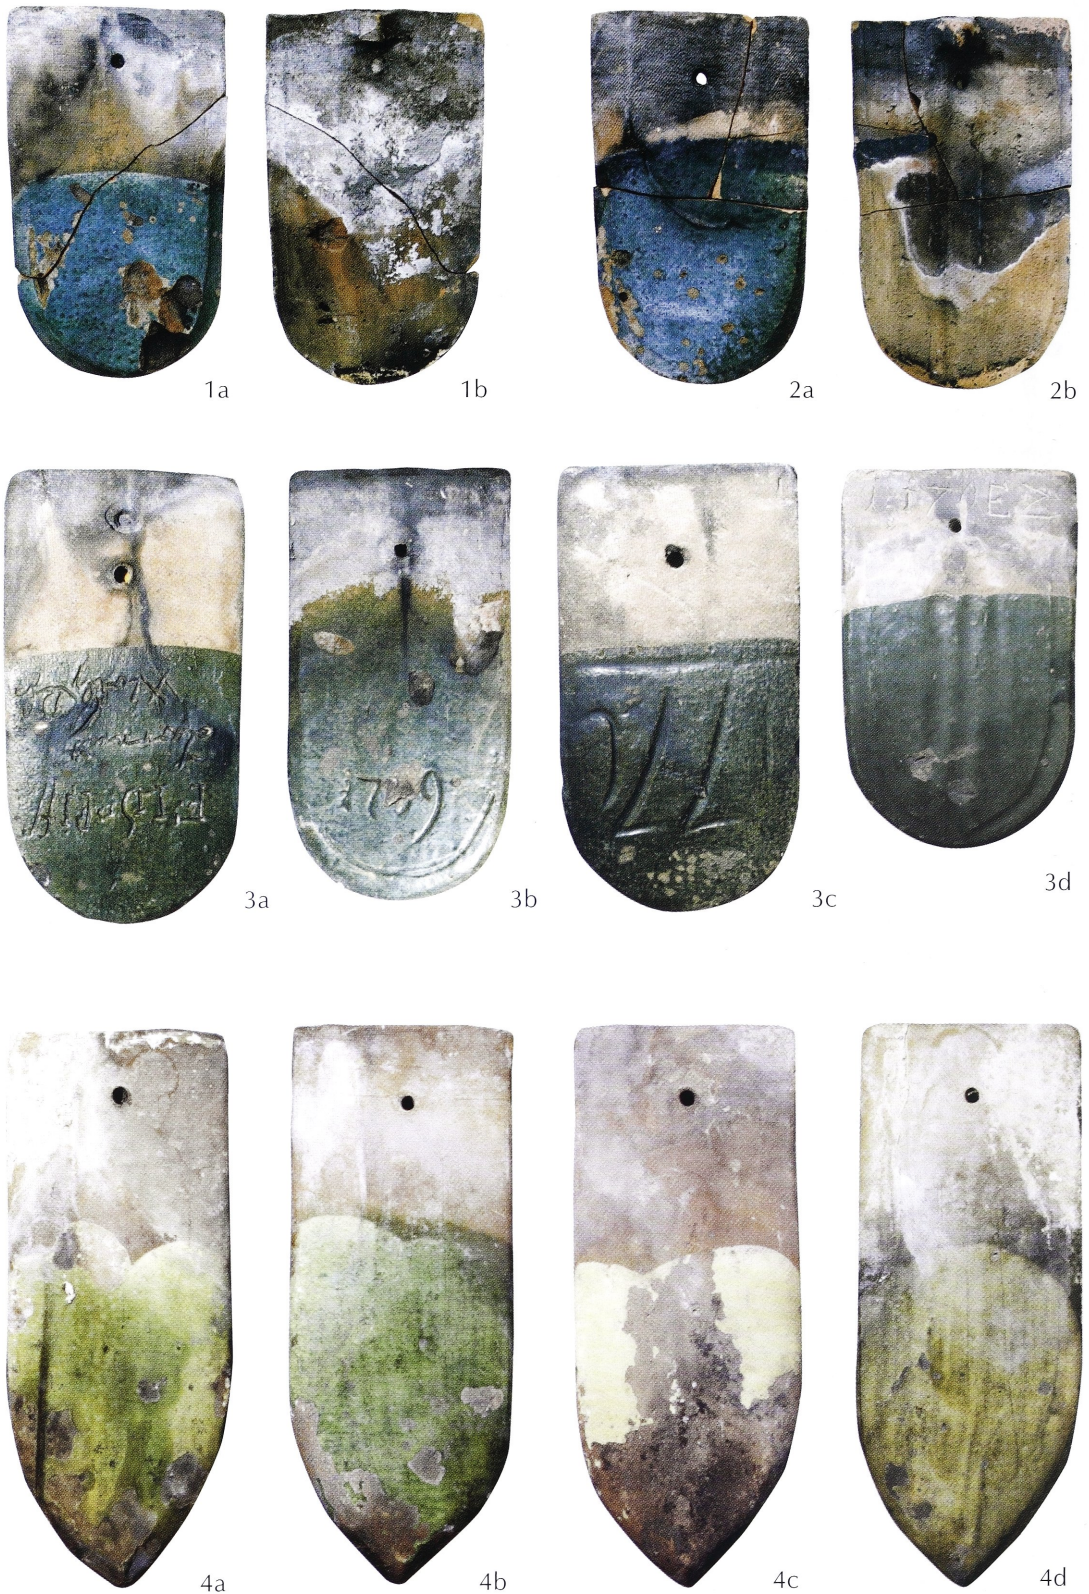
1–3 Wangen, Heimatmuseum. 1 Flächenziegel Typ I a, vom Erker des Hinderofenhauses. a Aufsicht, b Untersicht. – 2 Flächenziegel Typ I b, vom Erker des Hinderofenhauses. a Aufsicht, b Untersicht. – 3 Vier Flächenziegel aus dem 18. Jh., vermutlich vom Erker des Hinderofenhauses: a datiert 1702; b datiert 1719; c datiert 1770, d datiert 1770. – 4 Salem, Münster. Glasierte Ziegel vom Treppenturm des südlichen Querhausarms in mehreren Glasurvarianten.

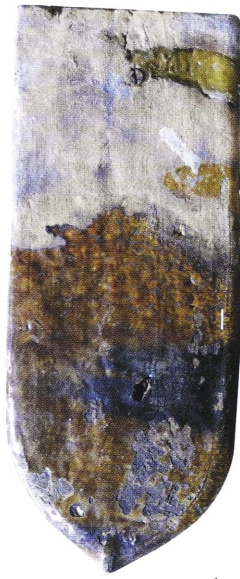
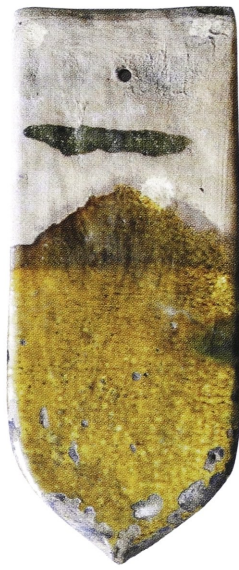
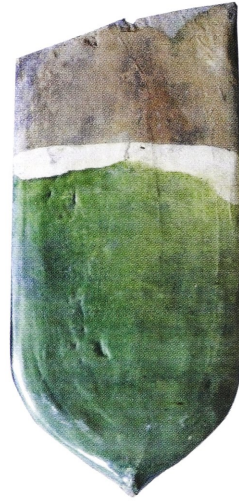
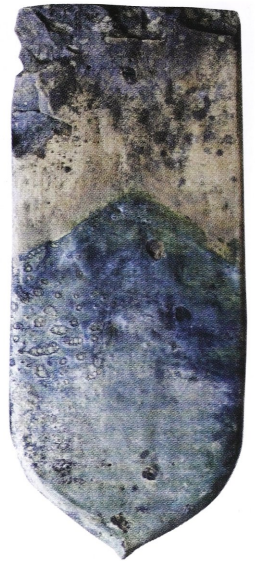
1a

Randegg, Pfarrkirche. 1 a–d Gotischschnitte in vier Glasurvarianten, 15. Jh. –
2 a–d Gotischschnitte in vier Glasurvarianten, 17 (?) Jh.
