Die Außengalerien der sog. Basilika in Trier

Wilhelm Reusch

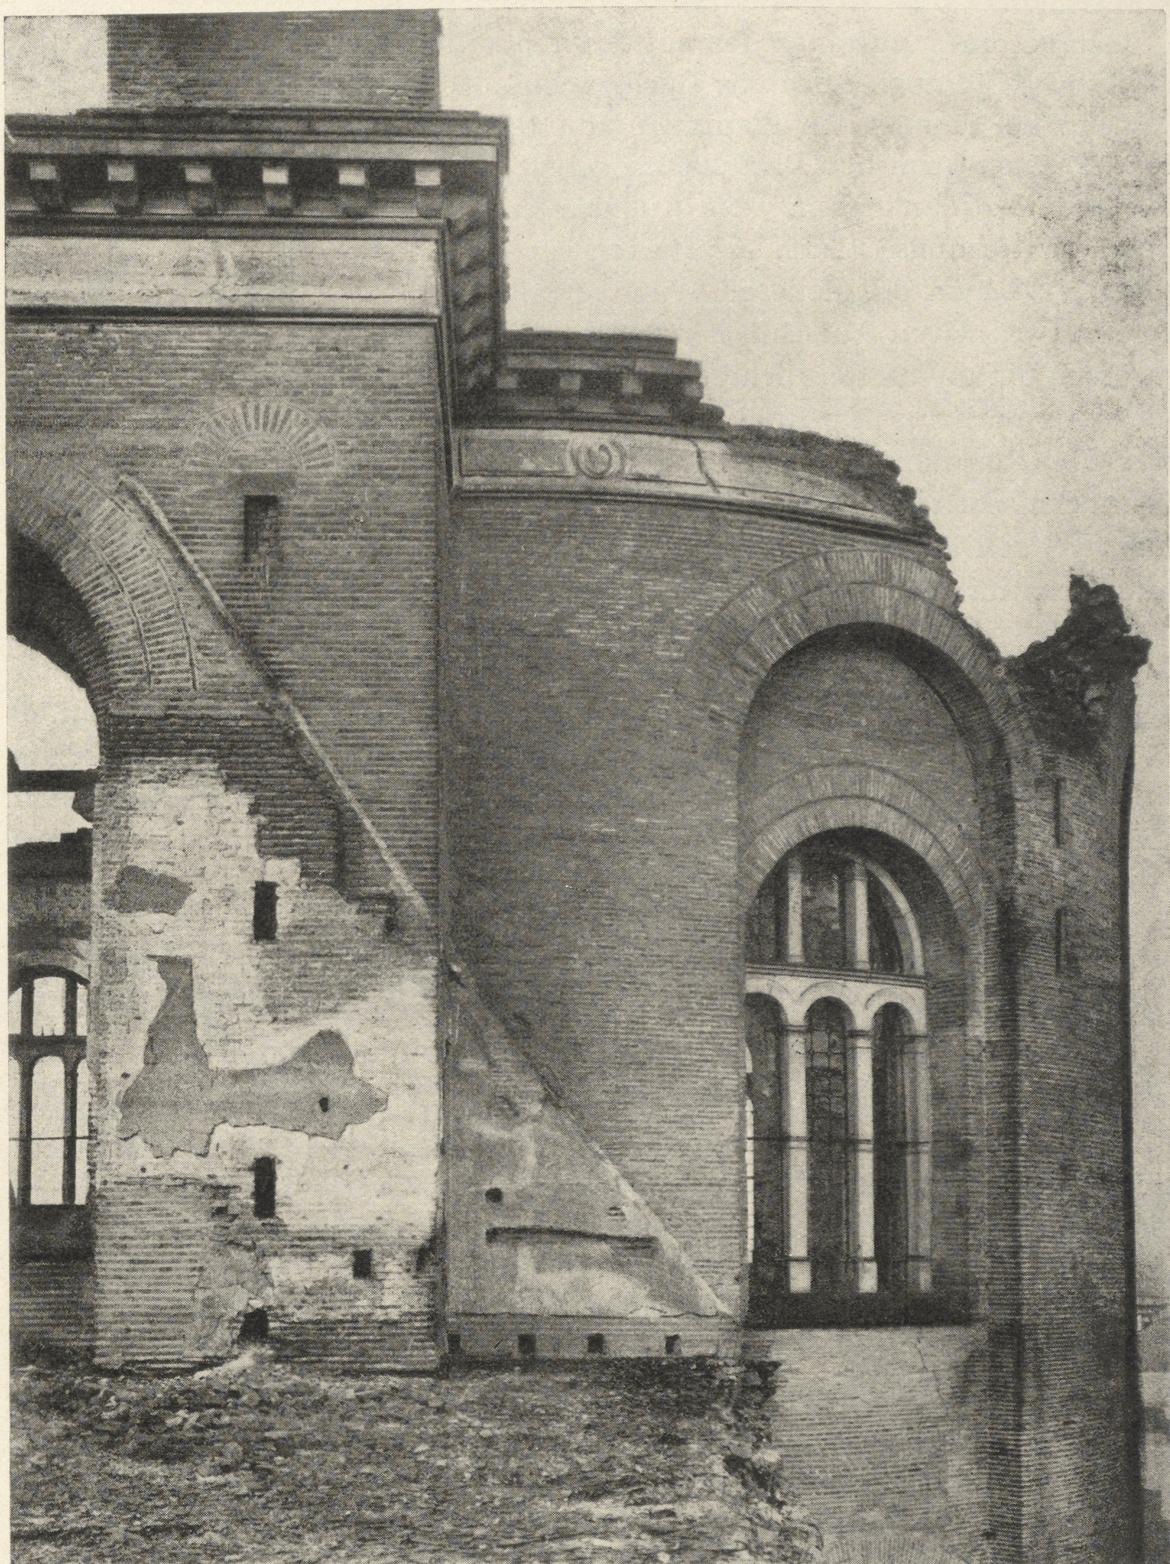
Abb. 1. Trier, Basilika. Nordöstlicher Treppenturm mit Balkenlöchern der oberen Galerie, Resten von römischem Außenputz und Spuren des ehemals anstoßenden Daches vom Nordflügel des kurfürstlichen Palastes. Ansicht von Osten

Nordöstlicher Treppenturm, Ansicht D—E (Abb. 1. 4. 6. 7,1)

Apsiansatz, Ostseite (Abb. 1. 4. 7,1 u. 2)

Der nordöstliche Treppenturm mit Apsisansatz war, durch den Nordflügel des Kurfürstlichen Palastes geschützt (s. oben S. 171 und 175; Abb. 1 u. 2), von den Wiederinstandsetzungsarbeiten des 19. Jahrhunderts weitgehend verschont geblieben und bewahrte so bis auf unsere Tage alle sicheren Merkmale für das Vorhandensein von Außengalerien. Apsis sowie nordwestlicher Treppenturm mit anschließender Westwand dagegen waren, weil sie frei standen, vor etwa hundert Jahren teilweise ausgebessert worden. Im Zuge dieser Instandsetzungsarbeiten wurden auch die Balkenlöcher an beiden Fenstergeschossen, die Tür des unteren Fenstergeschosses am Nordwestturm sowie die Mündungen der Luftabzugskanäle zugemauert. „Soweit die Wiederhersteller nicht ganze Arbeit geleistet und die Mauerschale vollständig erneuert haben“²⁵, sind die Zusetzungen an beiden Fenstergeschossen zum größten Teil noch heute deutlich zu erkennen. Eines der Balkenlöcher der Westwand liegt jetzt wieder offen (am dritten Fenster des unteren Geschosses von Süden aus). Vor der Wiederherstellung der Basilika im vorigen Jahrhundert wurde in einem Balkenloch der Westwand ein zur Armo-Gruppe gehörender Stempel gelesen²⁶. Am nordwestlichen Turm trat an Stelle der zugemauerten Tür der unteren Galerie ein Fensterschlitz. Doch ist der antike Bauzustand mit Türöffnung trotz der neuzeitlichen Veränderung an der Verfärbung des Mauerwerks noch gut zu erkennen. Auch die älteren Ansichten der Basilika²⁷ zeigen die Tür.

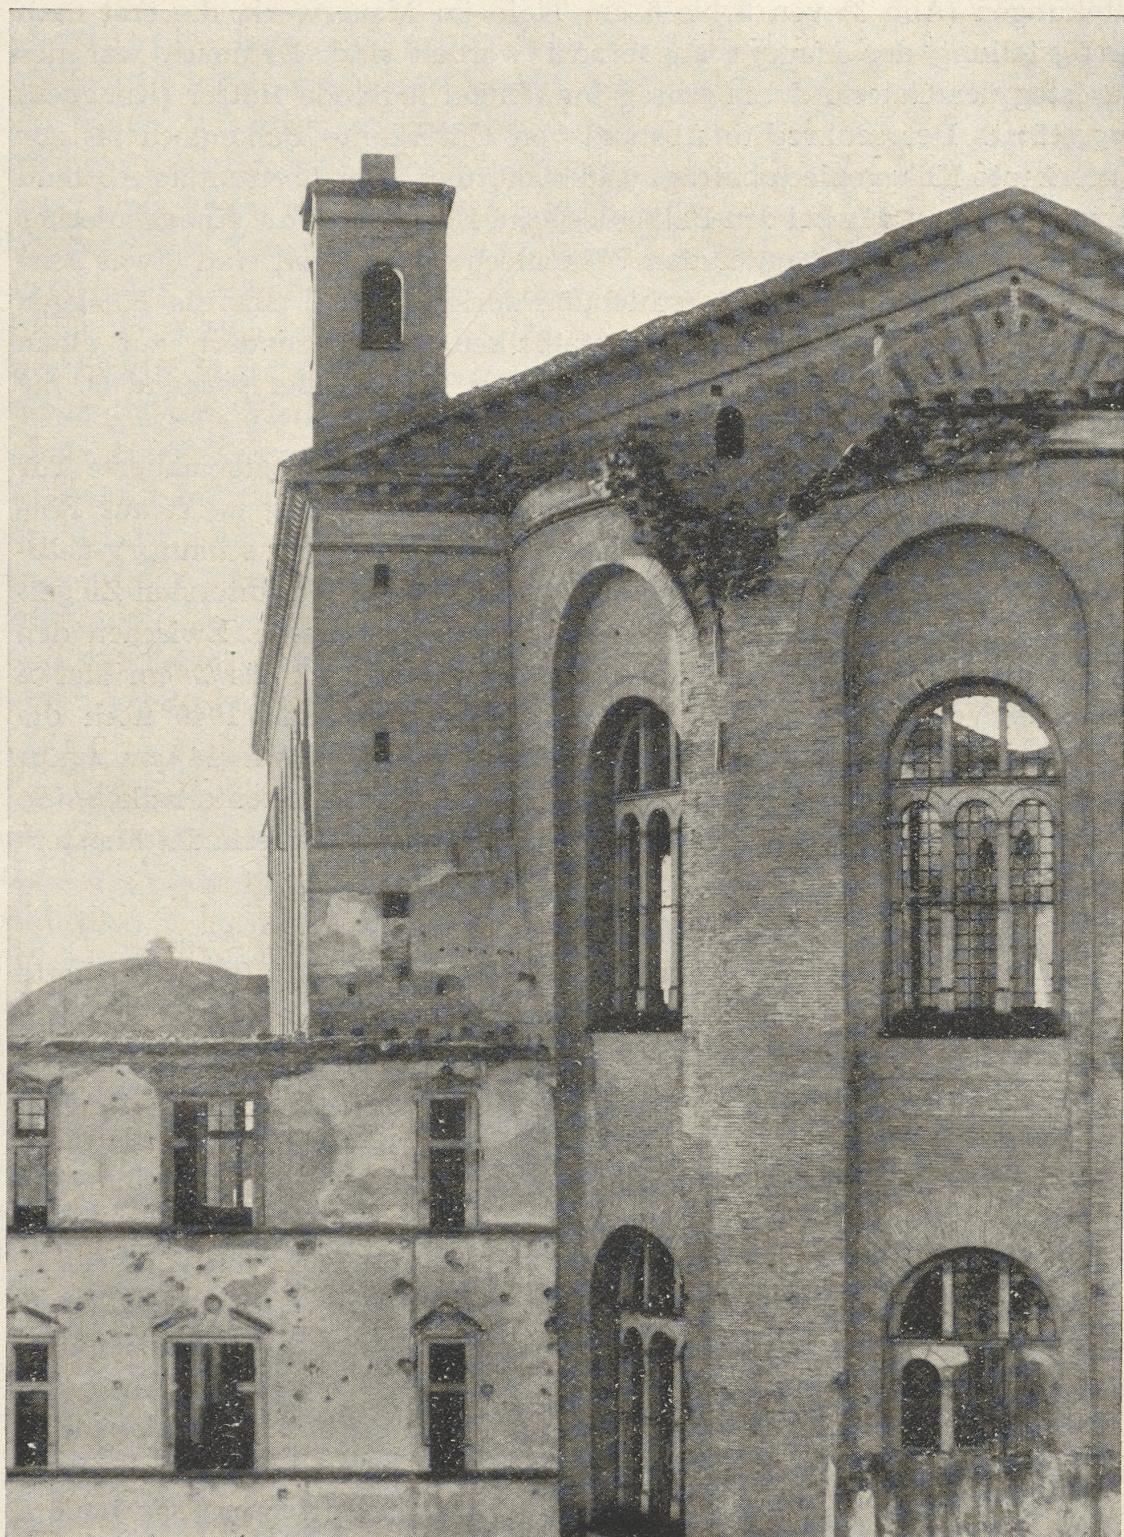
Abb. 2. Trier, Basilika. Nordöstlicher Treppenturm mit teils zugemauerter Tür der oberen Galerie und den dazugehörigen Balkenlöchern unterhalb der Schwelle, davor der anstoßende Nordflügel des Palastes. Ansicht von Norden

Nordöstlicher Treppenturm, Ansicht E—F (Abb. 2. 4. 6. 7,1)

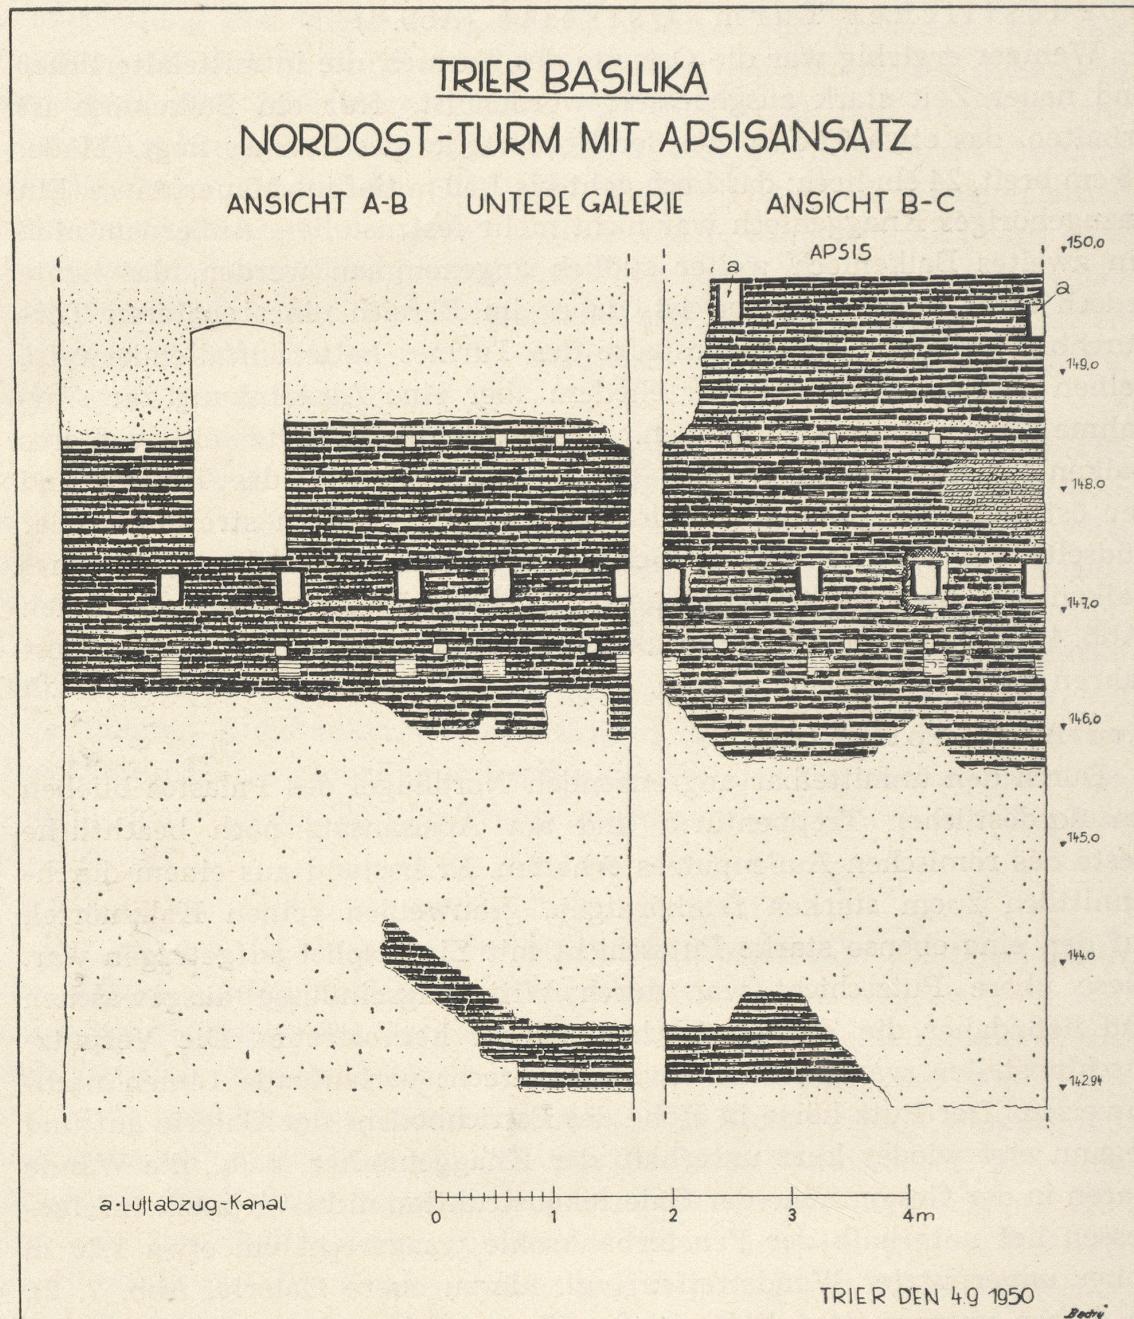
Abb. 3. Trier, Basilika. Untere Galerie am Nordostturm und Apsisansatz. Ansicht A-B von Norden gesehen auf den Treppenturm mit Tür, Balkenlöchern und dazugehörigen Ausklinkungen. — Ansicht B-C von Osten gesehen auf den rechtwinklig anschließenden Apsisansatz mit den gleichen Merkmalen der Galerie. Bei a die Luftabzugskanäle der Hypokaustenheizung

Nordöstlicher Treppenturm, Ansicht A—B (Abb. 3 u. 4)

Am nordöstlichen Treppenturm und dem anschließenden Apsisansatz fanden sich in Sohlhöhe des unteren Fenstergeschosses sichere Anzeichen für eine Galerie. So brachte die Untersuchung der Nordseite des Turmes (Abb. 3 u. 4) vier rechteckige Balkenlöcher zutage, die in gleicher Höhe lagen und rechtwinklig zur Außenflucht waagerecht ins Mauerinnere führten. Sie sind durchschnittlich 16 bis 17 cm breit und 25 bis 26 cm hoch⁶ und konnten bis zu einer Tiefe, die zwischen 0,50 m bis 1,12 m schwankt, in den Mauerkern verfolgt werden. Die obere und untere Seite der Balkenlöcher wird von den durchgehenden Ziegelschichten des Mauerwerks ausgekleidet, während die Seitenflächen aus hochkant gestellten Ziegelplatten bestehen. Die Auskleidung der Balkenlöcher wurde bis tief in den Mauerkern festgestellt. Daraus ist zu schließen, daß die Balkenlöcher gleich bei Anlage der Mauer mit berücksichtigt und so von Anfang an ausgespart wurden. Sie dienten zur Aufnahme der schweren vierkantigen Horizontalbalken, die — tief in den Mauerkern hineinreichend — über die Außenflucht vorragten zur Aufnahme eines Laufsteges. Die Auskleidung der Balkenlöcher mit Ziegelplatten hatte wohl den Zweck, einen Balken bei Baufälligkeit jederzeit leicht auswechseln zu können. Auffallend ist der ungleiche Abstand der Balkenlöcher; er schwankt zwischen

0,80 und 1,05 m. Unterhalb der Balkenlöcher befinden sich vier Ausklinkungen (Abb. 3) von 3 bis 5 cm Tiefe im Mauerwerk, die erst nach Fertigstellung der Mauern angebracht worden sind. Demnach war der Laufsteg der Galerie durch schräg im Winkel laufende Hölzer (Knaggen) abgestützt. Der senkrechte Abstand von Unterkante Balkenloch bis zur Unterkante Knaggenloch beträgt 0,66 bis 0,70 m. Der horizontale Abstand schwankt genau wie bei den Balkenlöchern. Doch liegen die Knaggenlöcher nicht genau senkrecht unter den Balkenlöchern, sondern sind etwas seitwärts verschoben. Diese Verschiebung spricht dafür, daß die Knaggen nicht unmittelbar auf die Horizontalbalken trafen, sondern auf einen Unterzug (Pfette), der die Horizontalbalken miteinander verband (s. die Rekonstruktion Abb. 8, 1 u. 2).

Apsisansatz, Ansicht B—C (Abb. 3 u. 4)

Der an den Nordostturm anschließende Apsisansatz (Ostseite) hatte vier Balken- und entsprechende Knaggenlöcher, die in gleicher Höhe mit denen der Nordseite des Turmes lagen. Sie haben auch die gleiche Größe und Struktur. Das Balkenloch in dem inneren Winkel, der von Turm und Apsis gebildet wird, konnte bis auf 1,85 m Tiefe verfolgt werden und liegt diagonal im Mauerwerk. Die übrigen drei Balkenlöcher sind entsprechend der Krümmung der Apsiswand leicht radial angeordnet. Die Abstände der Balkenlöcher voneinander sind ungleich und differieren um 10 bis 20 cm. Die Knaggenlöcher sind wieder gegen die Balkenlöcher verschoben, liegen also nicht genau im Lot mit ihnen. Ihr horizontaler Abstand voneinander schwankt zwischen 0,84 und 1,23 m. An dem in der Ecke sitzenden Balkenloch wurden noch folgende Beobachtungen gemacht: etwa 20 cm über Ok. des Balkenloches setzt der römische Putz mit Hohlkehle an. Unmittelbar darunter haftet noch ein Estrichrest aus hellem Mörtel mit Ziegelklein (Abb. 5 bei B). Daraus geht hervor, daß man den

⁹ 1,85 bis 2 m über Ok. Horizontalbalken liegen die Mündungen der aus Tubuli bestehenden Luftabzugskanäle (Abb. 3, Ansicht B—C bei a und die Rekonstruktion Abb. 11), die von innen schräg durch die Mauer hochsteigen und in der Mitte der Pfeiler außen über der Galerie münden. Sie erreichen beim Durchqueren des Mauerwerks an der Apsis eine Länge bis zu 2,95 m, an der Westwand bis zu 3,75 m.

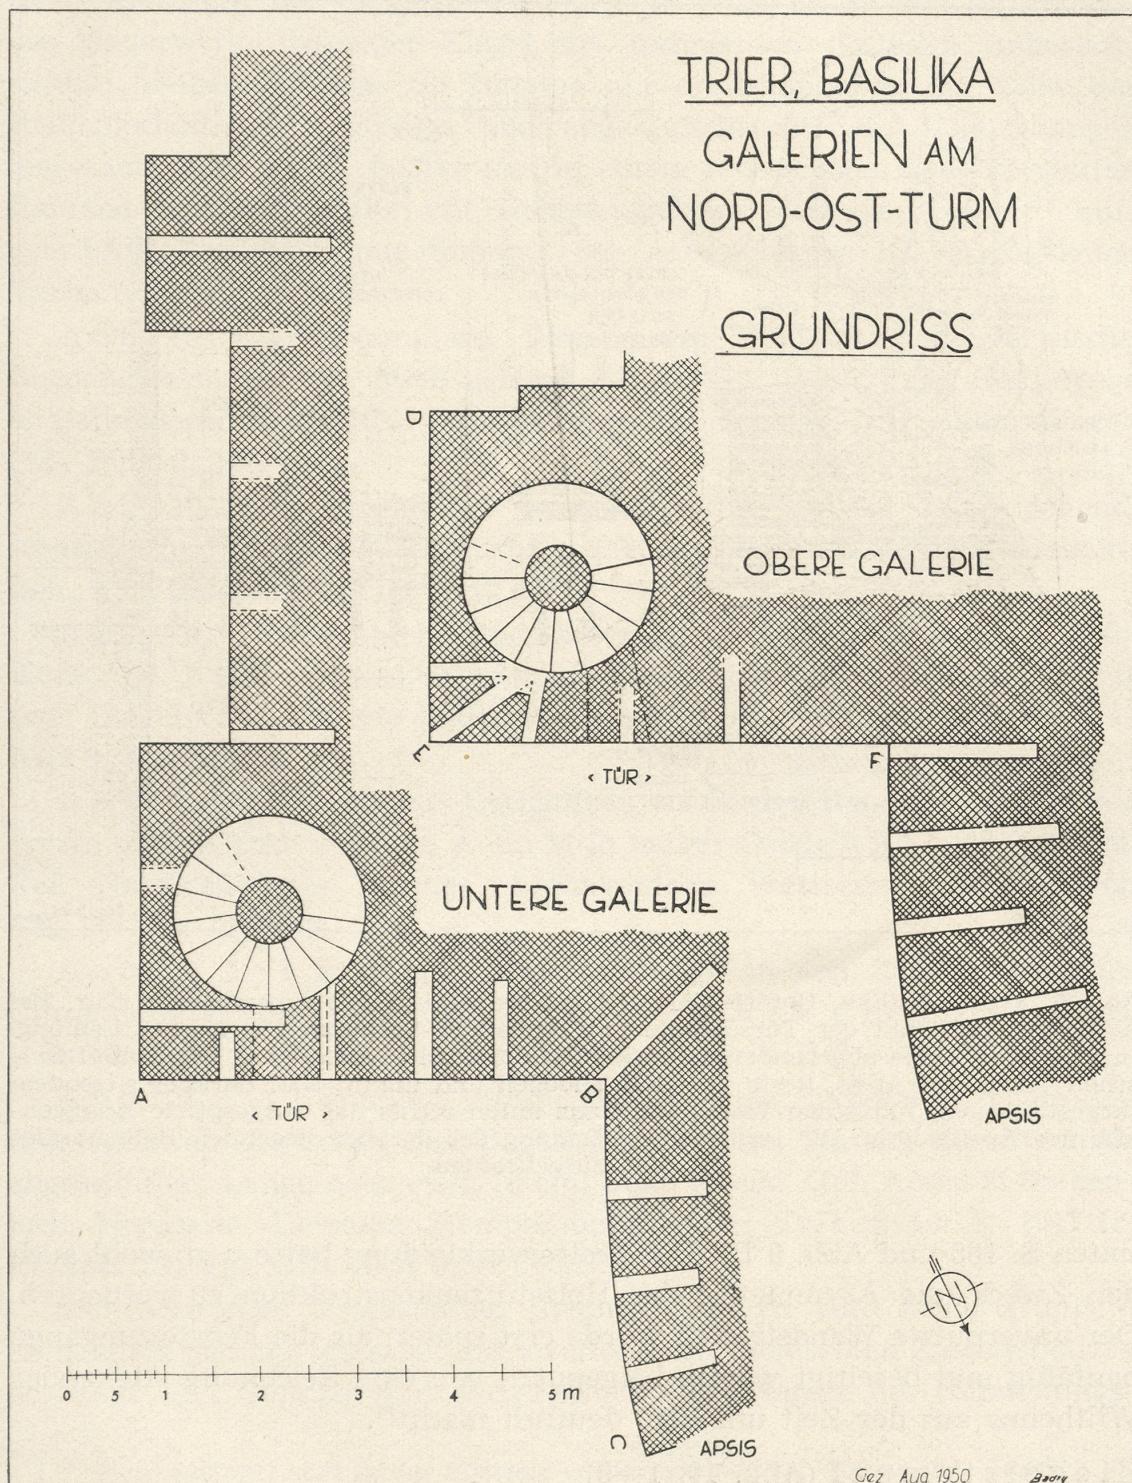
Abb. 4. Trier, Basilika. 2 Grundrisse des Nordostturmes mit Apsisansatz in Höhe der Balkenlöcher der beiden Fenstergalerien. Horizontalschnitt durch die Balkenlöcher

Nordöstlicher Turm, Ostseite (Abb. 4)

Weniger ergiebig war die Ostseite des Turmes, die in mittelalterlicher und neuer Zeit stark ausgebessert worden ist. Nur ein Balkenloch ist erhalten, das etwa 0,66 m von der Nordostecke des Turmes liegt. Maße: 18 cm breit, 24 cm hoch; das Loch geht bis 1,50 m tief ins Mauerinnere. Ein dazugehöriges Knaggenloch war nicht mehr festzustellen. Außerdem muß ein zweites Balkenloch weiter südlich angenommen werden, das heute jedoch nicht mehr zu sehen ist, da es im Bereich eines späteren Türdurchbruchs liegt. Die Nordostecke des Turmes hatte auffallenderweise keinen Balken. Vielleicht war ehedem aber eine Ausklinkung zur Aufnahme einer Knagge vorhanden. Kutzbach beobachtete ein weiteres Balkenloch im inneren Winkel, der von der Südseite des Turmes und der östlichen Längswand gebildet wird. Dieser Balken streicht an der Südseite des Turmes vorbei. Schließlich wurde noch der Rest eines Balkenlochs im ersten Pfeiler der östlichen Längswand aufgenommen (Abb. 4), die bis auf wenige antike Reste zum größten Teil vor hundert Jahren wieder aufgebaut wurde.

Das linke Balkenloch (1 m von der Nordostecke entfernt) führte waagerecht in den Mauerkern, lief aber im stumpfen Winkel auf das Balkenloch der Ecke zu (Abb. 4). Der Abstand der Balkenlöcher voneinander betrug 1,10 m bis 1,15 m, bis zum Apsisansatz 1,52 m. Die dazugehörigen Knaggenlöcher waren durch umfangreiche spätere Ausbesserungen an der Außenfläche kaum noch zu erkennen. Etwa 0,19 m über Ok. Balkenloch lag die Schwelle der 0,64 m breiten und ca. 2 m hohen Tür (Abb. 2 u. 6). Sturz aus radial gestellten Ziegeln, darüber Entlastungsbogen mit Ziegelplatten abgedeckt. Rund 3,80 m unter der Türschwelle (bis Banksohle gemessen) saß ein schmales Fenster der gleichen Art wie auf der Ostseite. Maße: $0,29 \times 1,06$ m; Sandsteinquaderabdeckung 90×29 cm. Über der Abdeckung ein Entlastungsbogen aus radial gestellten Ziegeln. Das Fenster befand sich unterhalb der Galerie des zweiten Geschosses; es lag nicht in der Längsachse der Tür, sondern war mehr nach links (Osten) verschoben. Auch an der Nordseite des Nordwestturmes ist eine entsprechende Verschiebung von Türen und Fenstern zu beobachten. Kurz über dem Entlastungsbogen der Tür war der obere Teil des Treppenturmes vor etwa hundert Jahren neu aufgebaut worden. Das neue Mauerwerk springt gegenüber dem antiken Befund auf der Ostseite um rund 18 cm zurück, was an der Nordostecke deutlich zu sehen ist (Abb. 2 u. 6, Ansicht E—F). An der Ostseite wird dieser Mauerrücksprung durch einen treppenförmigen Absatz erkennbar (Abb. 1 u. 6, Ansicht D—E). Diese bauliche Veränderung war jedoch durch den Dachstuhl des angrenzenden Palast-Nordflügels verdeckt und daher vor der Zerstörung im Jahre 1944 von außen her nicht zu sehen. Die noch erhaltenen alten Bauteile des Turmes hatte man in den ursprünglichen Ausmaßen stehen gelassen.

In der Ecke zwischen Turm und Apsis (Abb. 4) konnten auch im Obergeschoß Verputzreste ausgewertet werden: ein 3 cm starker Außenputz schnitt etwa 25 cm über dem Balkenloch scharfkantig ab (Abb. 9 A). Die

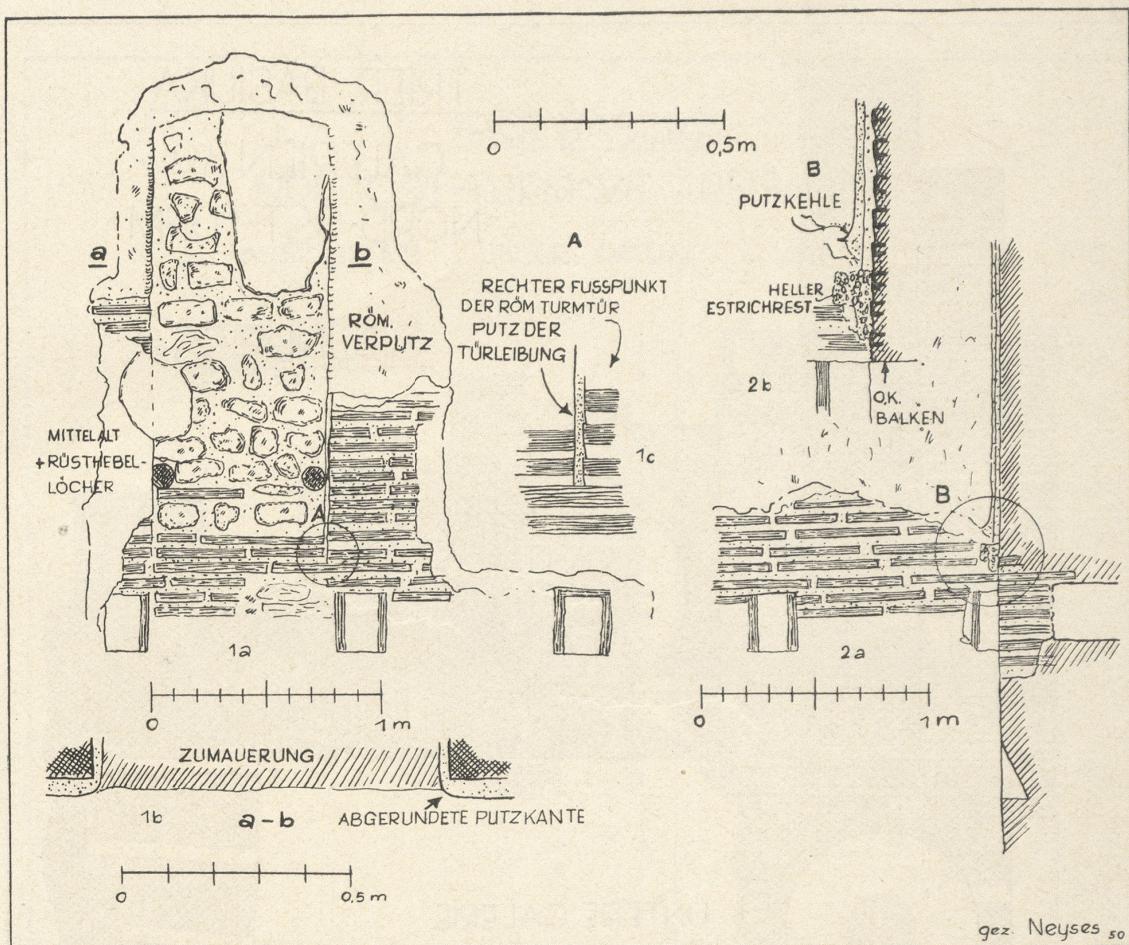
Abb. 5. Trier, Basilika. Untere Galerie am Nordostturm mit zugemauerter Tür. Bei A rechter Fußpunkt der Türschwelle mit römischen Verputzresten an der Leibung. In Schnitt a—b die abgerundeten Putzkanten der Türleibung. Bei B, im Winkel zwischen Turm und Apsis, Reste vom Estrichboden und unmittelbar darüber sitzendem beigestrichenem römischen Wandputz. Ganz unten rechts das ausgespitzte Knaggenloch der Apsisgalerie. Die rechteckige Mündung des darüber liegenden Balkenloches ist teils ausgebrochen

Der Außenputz (Abb. 5)

Durch den unmittelbar angrenzenden Nordflügel des Palastes blieben am nordöstlichen Treppenturm und am Apsisansatz noch beachtliche Reste des römischen Außenputzes erhalten. Er bestand aus einem durchschnittlich 2 cm starken feinkörnigen, grauweißen reinen Kalkmörtel, auf den eine ebenso starke Putzschicht mit Ziegelsplitt aufgetragen war. Diese obere Putzschicht war durch Witterungseinflüsse ausgewaschen und ließ daher die Ziegelbröckchen stärker hervortreten. Die Verputzanschlußstellen waren durch etwa waagerecht verlaufende Linien nachzuweisen. Der Putz hörte in Höhe des Estrichbodens der Galerie auf und begann erst wieder kurz unterhalb der Knaggenlöcher, d. h., die Wände waren in der Gesamthöhe der Galeriekonstruktion nicht verputzt. Infolgedessen lief unterhalb der Fensterbanksohle waagerecht ein etwa 1,20 m hoher unverputzter Wandstreifen (vgl. hierzu obere Galerie, Abb. 7, 2), an dessen unterer Grenzlinie sich im Mauerwerk noch viele Eisenkloben von der ehemaligen Bretterverkleidung *in situ* befanden (vgl. hierzu

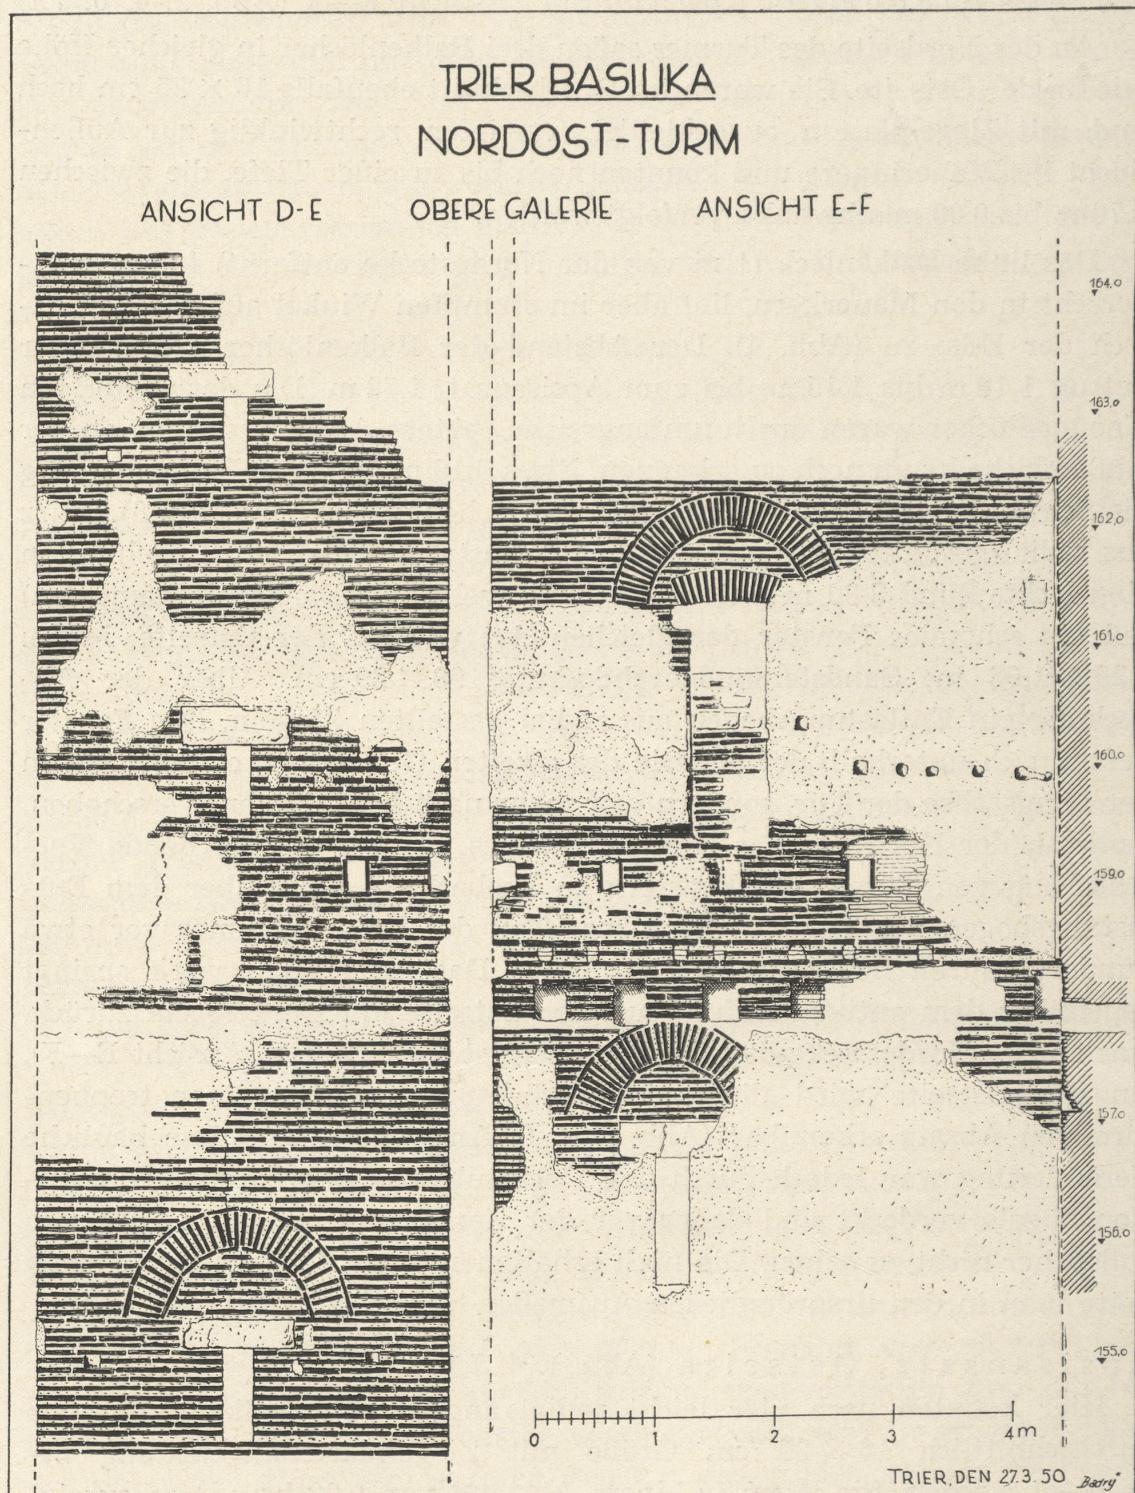
Abb. 6. Trier, Basilika. Obere Galerie am Nordostturm. Ansicht D—E von Osten, E—F von Norden auf den Treppenturm gesehen. Auf der Ansicht E—F ist die obere Balkenlochreihe unmittelbar unter der Türschwelle antik und zur Galerie gehörend, die untere Reihe großer rechteckiger Balkenlöcher dagegen neuzeitlich (Palastdecke), vgl. Abb. 7, 1. Ganz rechts von E—F Balken- und Knaggenloch im Schnitt (Apsis-ansatz); zu beachten ist der Höhenunterschied zwischen diesem Balkenloch und der Reihe der nördlichen Turmwand

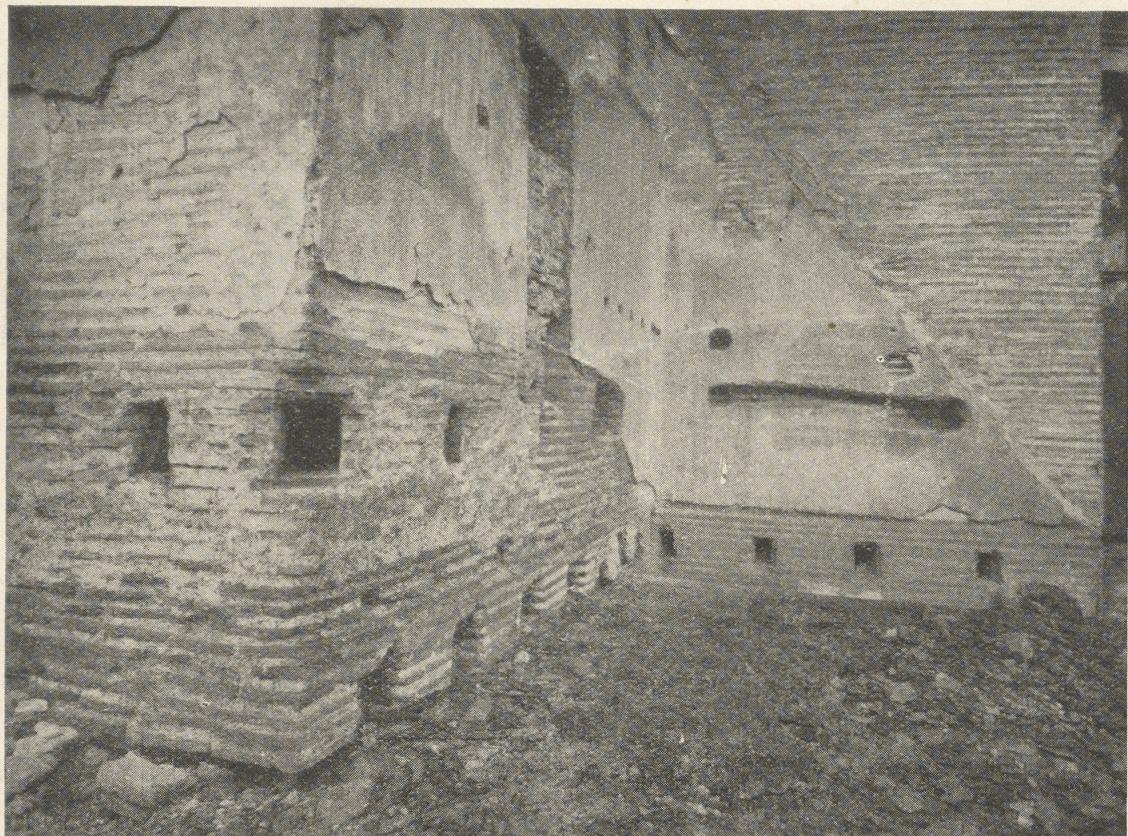
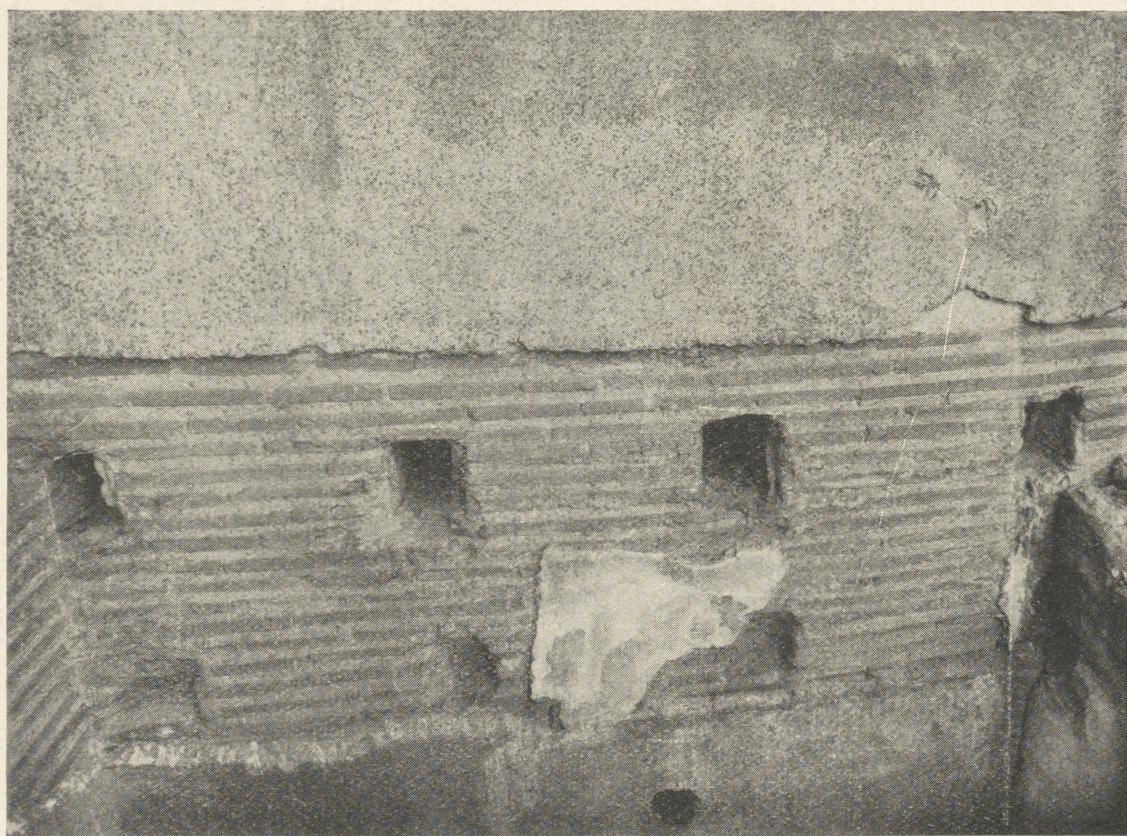
Abb. 7. Trier, Basilika. 1. Obere Galerie am Nordostturm mit Apsisansatz. Blick von Nordosten. Vorne das Eckbalkenloch, im Hintergrund (kurz über der Palastdecke) vier Balkenlöcher der tiefer liegenden Apsisgalerie; die fast in gleicher Höhe liegenden Balkenlöcher links davon (an der Turmnordseite) sind neuzeitlich. (Vgl. Abb. 6, Ansicht E—F). — 2. Obere Galerie Apsisansatz von Osten gesehen. Vier Balken- und Knaggenlöcher der Apsisgalerie mit antiker Aussparung im römischen Wandverputz (Leerstreifen)

untere Putzkante zeigte schwaches Gefälle nach außen; unmittelbar unter ihr saß wiederum ein Estrichrest (Mörtel mit Ziegelklein) vom Boden des Fensterumganges. Auch hier ist also der Wandverputz erst angelegt worden nach Fertigstellung des Galeriebodens, der — nach der Putzkante zu schließen — leichtes Gefälle nach außen hatte zur Ableitung des Regenwassers¹⁷. In derselben Ecke unterhalb des Knaggenloches war ein römischer Eisenkloben ins Mauerwerk eingeschlagen (Abb. 9B), wohl zur Befestigung der Verkleidung der Knaggenkonstruktion. Nach Entfernung des römischen Außenputzes zeigten die darunter sitzenden Fugen folgenden Befund: Die Fugen des Mauerwerkes waren mit der Kelle beigestrichen und verliefen von oben nach unten schräg einwärts (Abb. 9), wohl zum besseren Anhaften des Außenputzes. — Der Putz bestand aus zwei Schichten. Die Unterschicht war heller, feinkörniger Kalkmörtel, der in die Mauerfugen und sonstigen Unebenheiten besser eindrang und daher mehr binden konnte. Die obere Putzschicht bestand aus mehr grauem, grobkörnigem Mörtel mit viel Ziegelklein-Zusatz; sie war von der Wittring stark ausgewaschen. Besonders deutlich zeigte sich an der oberen Galerie des Apsisansatzes der ca. 1,20 m hohe Leerstreifen im Wandverputz (Abb. 7,2).

¹⁹ Das Balkenloch genau auf der Nordostecke (siehe Abb. 7, 1 u. oben zu Stempel Abb. 10, 7) zählt zur Ostseite des Turmes (s. oben S. 180).

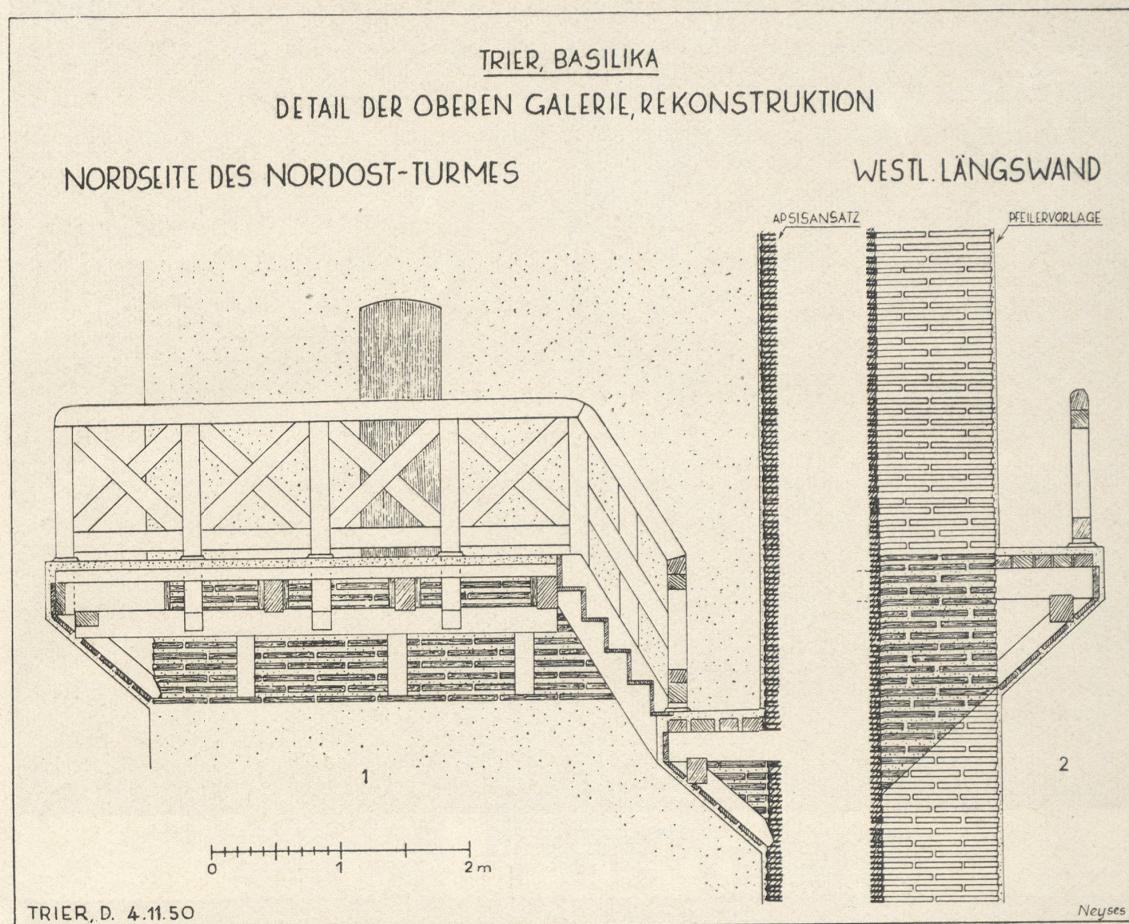
Abb. 8. Trier, Basilika. 1. Rekonstruktionsversuch der oberen Galerie mit Treppenübergang an der Nordseite des Nordostturmes zur Apsis. — 2. Rekonstruktionsversuch der Galerie an der Westwand auf Grund der Verfärbungen des Mauerwerks. (Vgl. Tafel 2)

²⁸ Die schräg verlaufenden Verfärbungen an den Schmalseiten der Pfeiler entsprechen der Lage der Stützhölzer (Abb. 8, 2 u. Taf. 2).

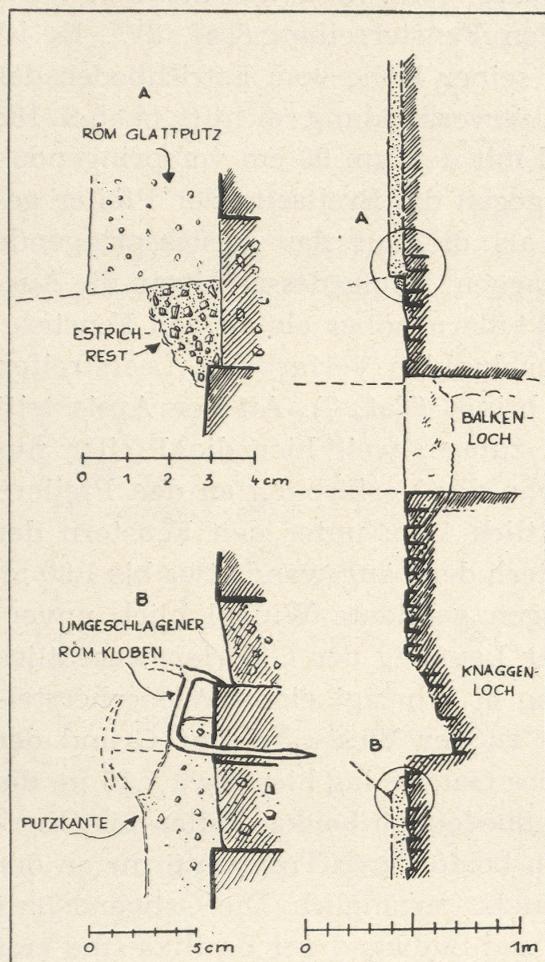
Abb. 9. Trier, Basilika. Obere Galerie, Winkel zwischen Turm und Apsis (Apsisansatz im Schnitt). Bei A Estrichboden der Galerie mit darüber sitzendem, beigestrichenem Wandverputz. Bei B Eisenkloben von der Unterkante der Verkleidung des Leerstreifens im Wandverputz

unten S. 185 und Abb. 9 B). Die Bretterverkleidung hatte u. a. wohl auch den Zweck, die Asymmetrie der Holzstützenkonstruktion zu verdecken. Der unverputzte Wandstreifen wurde erst später, als die Fensterumgänge baufällig und beseitigt waren, beigeputzt, wie eine Zeichnung Alexander Wiltheims aus der Zeit um 1610 deutlich macht¹⁰.

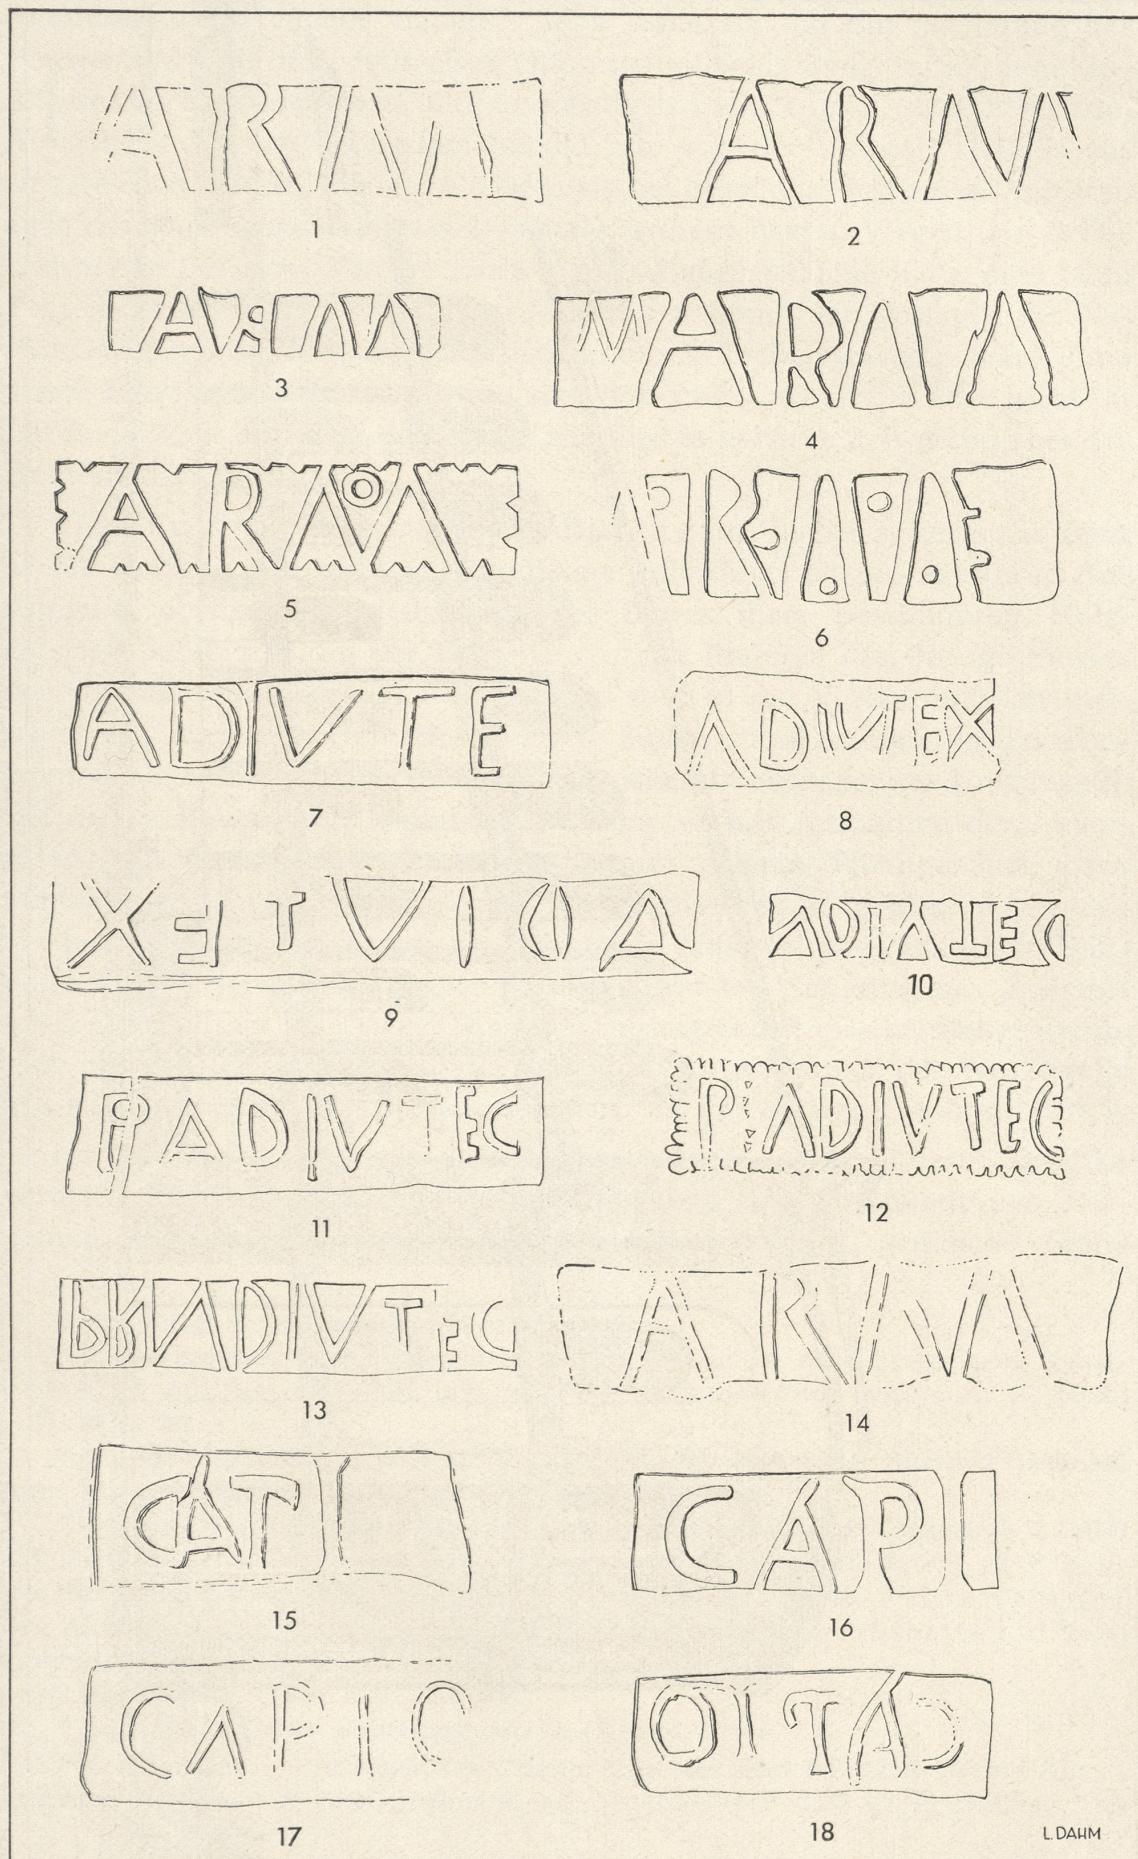
Abb. 10. Trier, Basilika. Ziegelstempel in den Balkenlöchern der beiden Galerien.
1—6 von der unteren und 7—18 von der oberen Galerie.

Ziegelstempel (Abb. 10, 1—6)

Abb. 10, 1. 2 Exemplare. Anfang des Stempels stark verwischt, Buchstaben bis an den Rand gehend. Etwa $2,7 \times 10,5$ (?) cm. Gef. Apsis, 4. Balkenloch, Nordseite. Zweimal derselbe Stempel auf einem Ziegel. CIL. XIII 6, 12 648,1.

Abb. 10, 2. 1 Exemplar. Buchstaben bis an den Rand gehend, schärfere und feinere Strichführung. $2,7 \times 10$ cm. Gef. Apsis, 3. Balkenloch, Nordseite. CIL. XIII 6, 12 648,1.

Abb. 10, 3. 3 Exemplare. Buchstaben bis an den Rand gehend R rückläufig. $1,4 \times 7,2$ cm. Gef. Nordwand des Turmes, im 3. Balkenloch auf zwei Ziegeln der Ostseite und an Apsis, 1. Balkenloch, Südostseite. CIL. XIII 6, 12 648,1.

Abb. 10, 4. 1 Exemplar. Buchstaben bis an den Rand gehend. In der linken oberen Ecke vor dem A ein M in halber Größe¹³. $2,5 \times 11,6$ (?) cm. Gef. Nordwand des Turmes, 4. Balkenloch, Westseite. Variante von CIL. XIII 6, 12 648,9.

Abb. 10, 5. 1 Exemplar. Buchstaben bis an den Rand, Seiten der Umrundung gezahnt; über dem M ein kleines O. $2,4 \times 10$ cm. Gef. Apsis, 1. Balkenloch, Nordwestseite. Variante von CIL. XIII 6, 12 648,9.

Abb. 10, 6. 1 Exemplar. Breite scharfkantige Buchstaben bis an den Rand gehend. Zwischen den Buchstaben Punkte. Anfang des Stempels abgeschliffen; Länge noch etwa 10 cm, Höhe 3,1 cm. Gef. Apsis, 2. Balkenloch, Nordseite. Derselbe Stempel bei Steiner, TrJber. 10/11, 1917/18, 19 Abb. 24. Vgl. CIL. XIII 6, 12 648,12.

Ziegelstempel (Abb. 10,7 — 18)

A b b. 10,7. 3 Exemplare. Rahmen leicht trapezförmig¹⁸; linke Schmalseite 2 cm, rechte 2,5 cm hoch; Länge rund 10,5 cm. Gef. Nordostecke des Turmes, Balkenloch, Nordwestseite; ferner Apsis, 3. Balkenloch, Nordseite, und 4. Balkenloch, Südseite. CIL. XIII 6, 12610, 7.

Von den fünfzehn Stempeln gehören zehn zur Adiutex²⁰-Gruppe, einer zur Armo- und vier zur Capi²¹-Gruppe. Die Adiutex-Stempel sind am stärksten vertreten. Die verschiedenen Kurzformen der Adiutex- und Capi-Stempel bezeichnen wohl, ebenso wie die Armo-Ziegel, den Herstellungs-ort²². Die Adiu-, Armo- und Capi-Ziegeleien haben fast allein die gesamte Materiallieferung beim Bau der Basilika bestritten²³. Die Adiu-

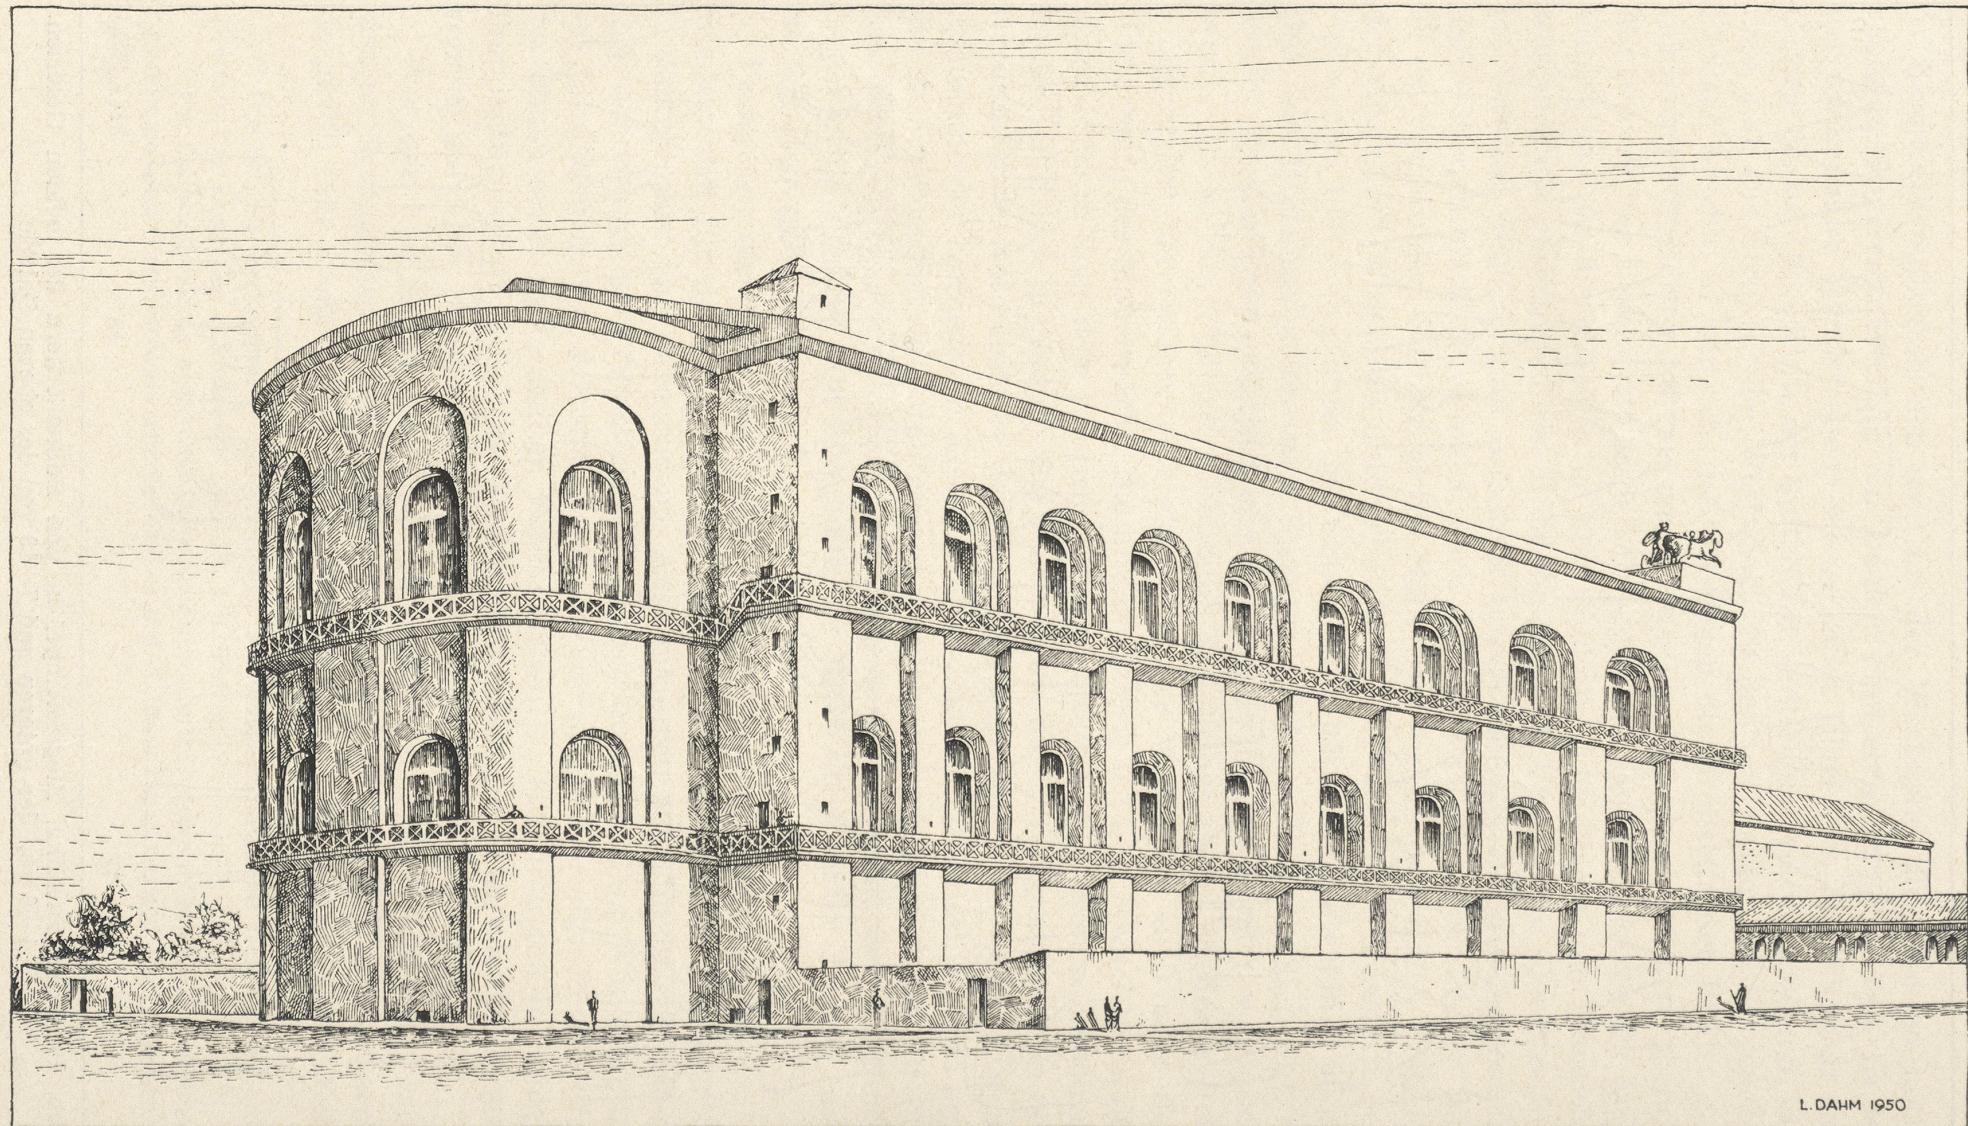
Abb. 11. Trier, Basilika. Wiederherstellungsversuch der beiden Fenstergalerien. Gesamtansicht nach dem Befund von 1950.
(Rekonstruktion des Landesmuseums Trier)

Fassen wir die einzelnen Punkte der Untersuchung kurz zusammen, so ergeben sich für den Nachweis der Außengalerien folgende Argumente: 1. Balkenlöcher und dazugehörige Ausklinkungen für Stützhölzer unterhalb der Fenster und Turmtüren. 2. Aussparung im antiken Wandverputz am Nordostturm mit Apsisansatz. 3. Dunkle streifenförmige Verfärbung des Mauerwerks unter beiden Fensterreihen. 4. Türöffnungen in beiden Treppentürmen in Höhe der Fenstergeschosse. Der Wiederherstellungsversuch auf Abb. 11 bringt die Auswertung all dieser Merkmale.

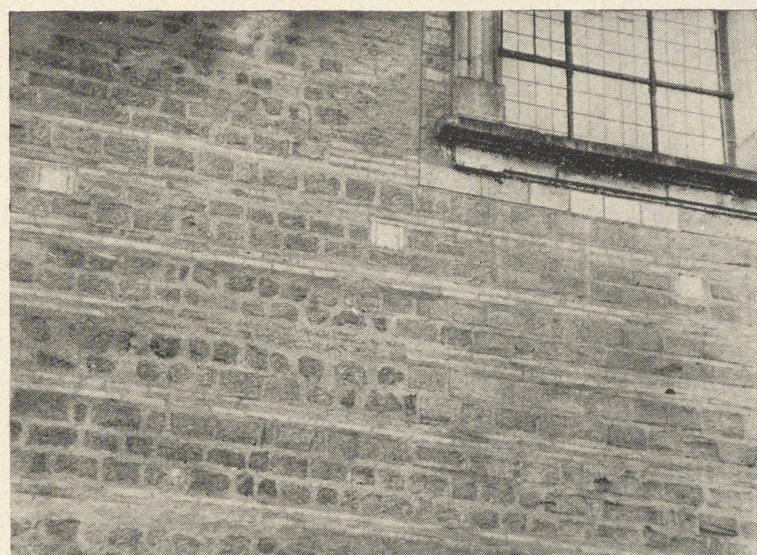
Abb. 12. Trier, Dom. Balkenlöcher der Fenstergalerie an der Nordseite des gratianischen Quadratbaues, von der Windstraße aus gesehen

Ziehen wir nun andere römische Bauten zum Vergleich heran, so fehlt es für Holzgalerien nicht an Parallelen. Allerdings ist die Art ihrer Anbringung ebenso verschieden wie der Zweck ihrer Bestimmung. Holzgalerien ließen z. B. an der Hofseite vor den Räumen des Obergeschosses der Gladiatorenkaserne in Pompeii. Sie stellten die Verbindung her zwischen den einzelnen Gemächern³¹. Wir finden sie aber auch an Straßenfronten als Schaubalkone (maeniana³²) oder als ausgedehnte Umgänge³³. Bei diesen Beispielen handelt es sich aber — mit Ausnahme der Innen galerie an der Gladiatorenkaserne — um private Wohngebäude bzw. Mietshäuser. Zum Nachweis von Außengalerien an großen öffentlichen Bauten aber liefern das wichtigste Material die spätantiken Bau denkmäler Triers. Denn Außengalerien befanden sich auch am gratianischen Quadratbau des Trierer Domes³⁴. Die zugesetzten Balkenlöcher unterhalb der Fenster sind noch an der Ost- und Nordwand von der Windstraße aus zu sehen (Abb. 12). Sie wurden auch an der Südseite festgestellt³⁵.
