Die Belagerung der Burg Eltz durch Erzbischof Balduin von Trier während der Eltzer Fehde (1331-1336)

Bauarchäologische Untersuchungen
zur Trutz-Eltz

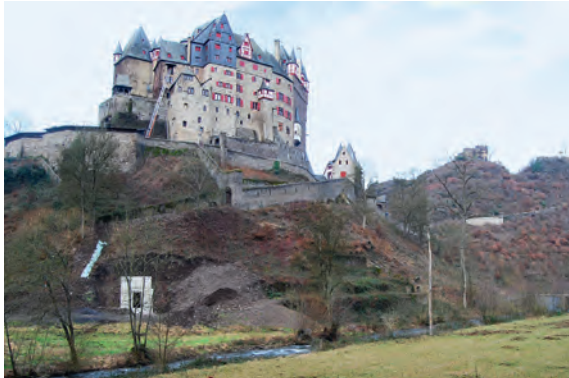
2 Burg Eltz. Ostfront. Im Hintergrund Ruine Trutz-Eltz.

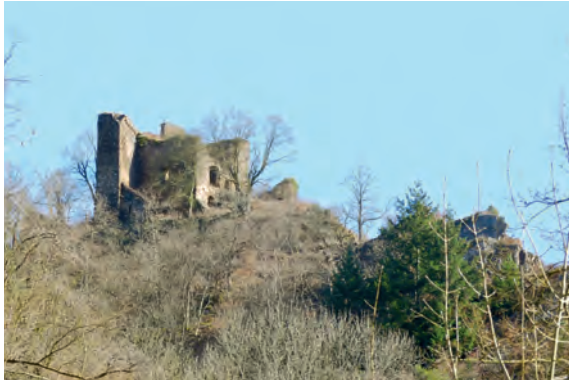
3 Ruine Trutz-Eltz. Gesamtansicht Blickrichtung Ost.

4 Die Ruine Trutz-Eltz (Baldeneltz) [Abb. 3]

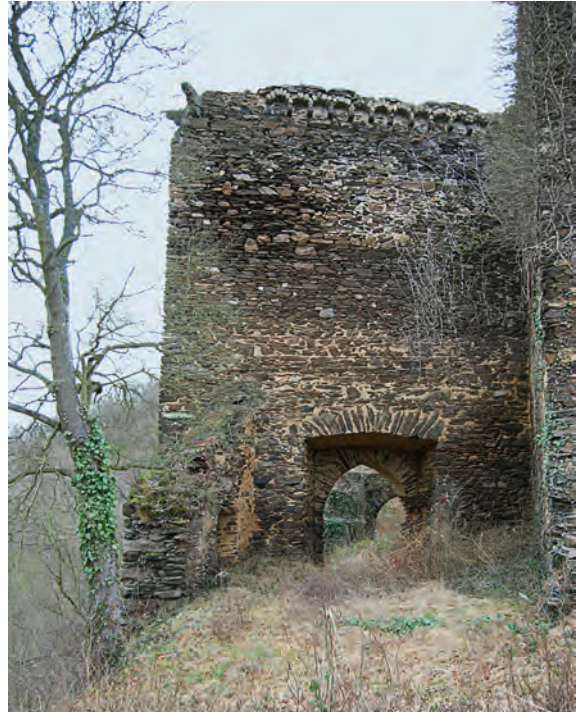
4 Ruine Trutz-Eltz. Innenansicht der Schildmauer.

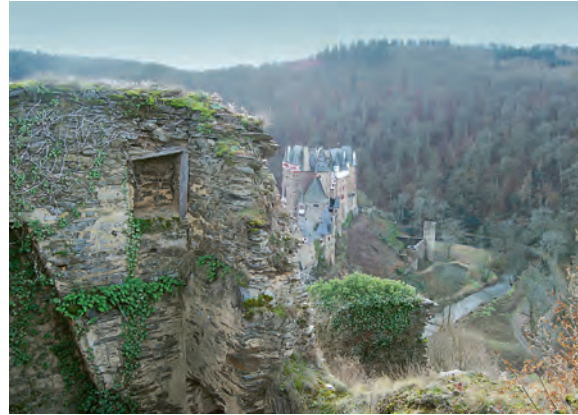
5 Ruine Trutz-Eltz. Blick auf die Südecke des Wohnturmes. Im Hintergrund die Burg Eltz.

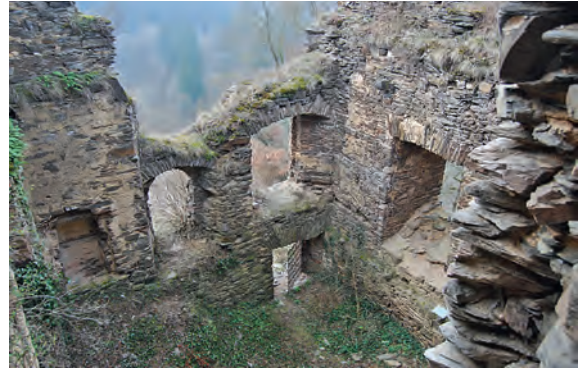
17 Ruine Trutz-Eltz. Südwestliche Innenecke des Wohnturmes.

In einem folgenden Bauabschnitt wurde dieser Bestand in eine neue bauliche Konzeption integriert. Die beiden südlichen Drittel der Anlage wurden nun mit einer mächtigen Schildmauer vom nördlichen Drittel abgetrennt. Während der nördlich davon gelegene, nun als Zwinger fungierende Bereich keine bauliche Entwicklung mehr erfuhr, wurde das Terrain südlich der Schildmauer zur Errichtung eines wohnturmartigen Gebäudes genutzt, dessen Außenmauern mit der Schildmauer in einem Zuge errichtet wurden. Das Mauerwerk des Küchenbaues wurde in diesen Wohnturm integriert und aufgestockt [Abb. 17].

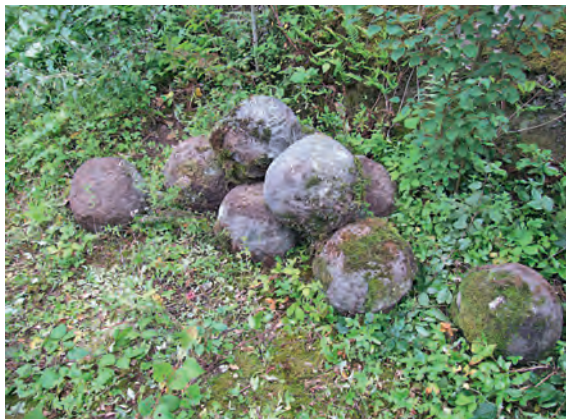
19 Burg Eltz. Blidenkugeln im westlichen Zwinger.

Im Westzwinger der Burg fanden sich bei den Entschuttungsmaßnahmen der späten 1970er Jahre insgesamt über vierzig Blidenkugeln [Abb. 19], zu denen die drei oben genannten hinzugelegt wurden. Das Vermessen und Wiegen von einigen dieser Kugeln ergab erstaunliche Ergebnisse, da ihr Gewicht stark variierte, obwohl sie alle aus Basalt zu sein scheinen. Eine erste Bestandsaufnahme ließ neben vier zerbrochenen Kugeln erkennen, dass der Rest sich in drei Gruppen aufzuteilen schien: Die meisten Kugeln haben einen Durch-

messer von etwa 30-37 cm, wobei sich ein deutlicher Schwerpunkt bei 34-36 cm abzeichnete. Sodann gab es noch einige vereinzelt Geschosse mit etwa 45/46 cm und mit etwa 51-54 cm Durchmesser.

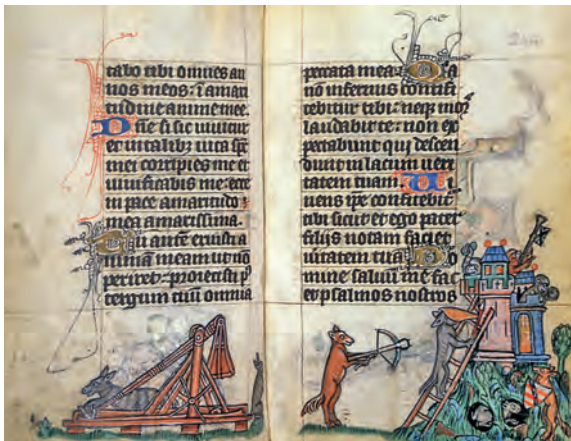
20 Zeitgenössische Darstellung einer Belagerung unter Einsatz einer Blide (links).

te erfordern würde – wobei die wenigen deutlich größeren Kugeln noch außer Betracht geblieben sind. Die wahrscheinlichere Alternative dürfte sein, dass sozusagen drei verschiedene Lieferungen von Blidenkugeln an die Belagerer gesandt wurden, die dann entsprechend die Blide mit Hilfe der Änderung des Gegengewichts neu justieren mussten. Eventuell mag dieses Erfordernis, sich neu auf das Ziel einzuschießen auch eine Erklärung für die im Nordosten der Burg Eltz im Bach, also relativ weitab gefundenen Kugeln sein [Abb. 20].
