## Ein römisches Gebäude bei Oberüttfeld (Kreis Bitburg-Prüm)

SABINE FAUST

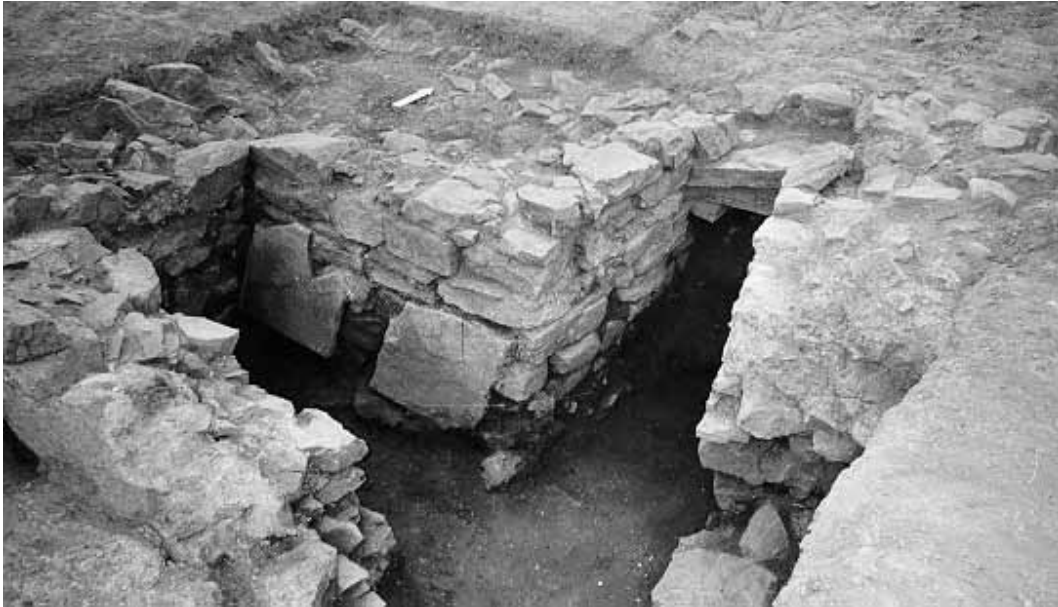
Abb. 4 Die Latrine (4) von Südosten.

Die kleine Latrine nördlich des Frigidariumbeckens (4) mißt außen ca. 2,9 x 2,1 m. Der L-förmige Kanal nimmt die ganze Breite der südlichen und der östlichen Innenwand ein. Der Kanal vor der Südwand der Latrine ist 70 cm, der vor der Ostwand 50 cm breit. Die aus Bruchsteinen gemauerten Seitenwände des Kanals waren mit Bruchsteinplatten verkleidet, von denen drei noch *in situ* angetroffen wurden. Ihre charakteristische Form - quadratisch mit zwei kurz abgeschlagenen Ecken - zeigt, daß es sich um Dachplatten handelt<sup>16</sup>. Auf der Sohle lagen keine Platten. Der Aufbau über dem Kanal gestattete - auf Grund seiner L-Form - wohl zwei Personen gleichzeitig die Benutzung. Vermutlich war er aus Holz.

Der Zugang zur Latrine war nur im Bereich des auf dem erhaltenen Niveau etwa 1,1 x 0,8 m großen Podestes<sup>17</sup> von Westen oder Norden her möglich, am ehesten wohl durch eine Tür in der im Gebäudewinkel geschützteren Westwand. Sie kann zwar nur etwa 80 cm breit gewesen sein, im Vergleich zur Breite der Tür zwischen Raum 2 und 1 erscheint dies aber möglich. Ein Ausgang vom Frigidarium zur Latrine hin ist wegen des vor allem im Winter erheblichen Wärmeverlustes wenig wahrscheinlich<sup>18</sup>.

Das ablaufende Wasser aus den beiden Badebecken durchspülte den Kanal der Latrine von der Südwestecke aus bis zum 50 cm breiten und 70 cm hohen Mauerdurchbruch an der Nordostecke, hinter der ein oben mehr als 1,5 m breiter und etwa 1,3 m tiefer Graben beginnt, der - dem Geländeverlauf folgend - die Fäkalien nach Nordnordost ableitete<sup>19</sup>. Vom Einfluß des Bleirohres in der Südwestecke bis zur Ostwand fällt die Sohle knapp 30 cm, bis zum Durchgang durch die nördliche Außenwand nur 5 cm, in den folgenden 2,5 m des Abflußkanales sogar nur um 7 cm.

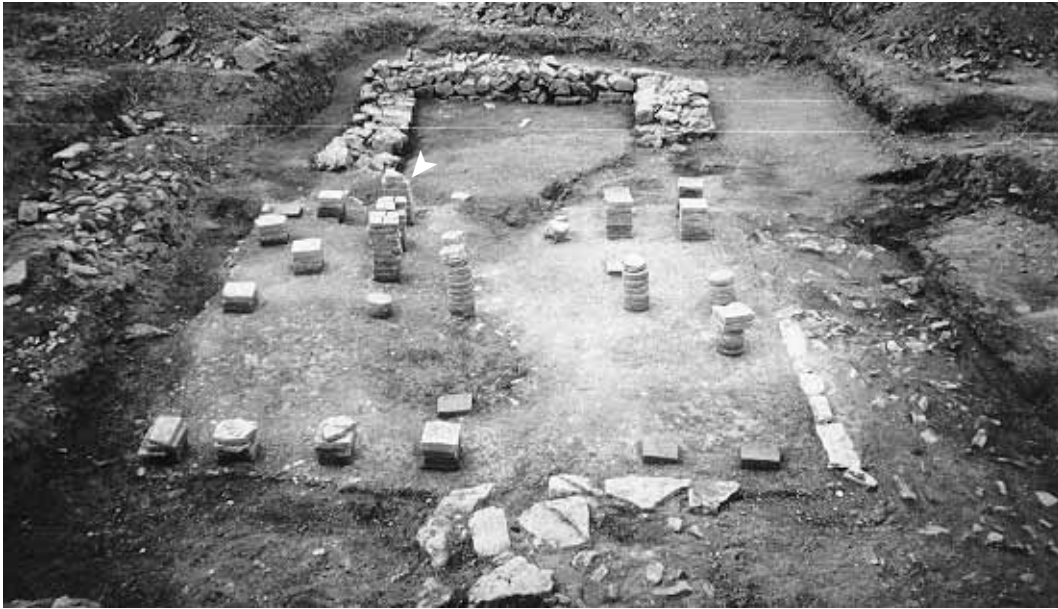
Abb. 6 Raum 5 und Bedienungsraum 6 von Süden. Die Fundstelle des Werkzeugdepots liegt zwischen dem mit ►gekennzeichneten Pfeiler und der Nordwand des Raumes 5.

West- und Nordmauer von Raum 5 sind bis in die Fundamente hinein ausgeraubt, Süd- und Ostmauer nur in der untersten Lage teilweise erhalten. Erstaunlich ist ihre Fundamentbreite von mehr als 1 m. Vielleicht deutet dies auf eine turmartige Überhöhung hin.

Auch dieser Bereich des Hauses, im Erdgeschoß wohl ein Wohnraum, war heizbar. Ein im Lichten 1,95 bis 2,1 auf 2,1 m großer Bedienungsraum (6) ist im Norden angebaut. Das Hypokaustum in Raum 5 wurde allerdings nicht mit derselben Sorgfalt ausgebaut wie im Caldarium. Die Unterlage ist nur ein dünner Estrich. Eine Ziegelplattenlage fehlt ebenso wie die Feuersohle aus Ziegelplatten. Runde und quadratische Ziegel bilden die Hypokaustenpfeilerchen. Dabei überwiegen im erhaltenen Bestand die quadratischen. Der höchste Hypokaustenpfeiler mit elf quadratischen Platten ist noch fast 45 cm hoch. In der Raummitte ist der Boden in Nord-Süd-Richtung leicht eingesunken. Hier verläuft unter dem Raum ein Kanal unklarer Bedeutung, vielleicht aus einer älteren Nutzungsphase.

Den bedeutendsten Fund der kurzen Grabungskampagne stellt ein Depot, bestehend aus einem eisernen Messer (Falx) und zwei erstaunlich gut erhaltenen Hobeln (Abb. 8-10), dar. Sie wurden im hypokaustierten Raum 5 zwischen dem Bereich der ausgegrabten Nordwand und dem ersten Hypokaustenpfeiler, offensichtlich unmittelbar westlich neben der nicht mehr erhaltenen Feueröffnung gefunden. Das Messer lag zuunterst, darauf zunächst der größere der beiden Hobel, oben der kleinere. Die in ihrer originalen Position erhaltenen Hobelmesser zeigten in verschiedene Richtungen.

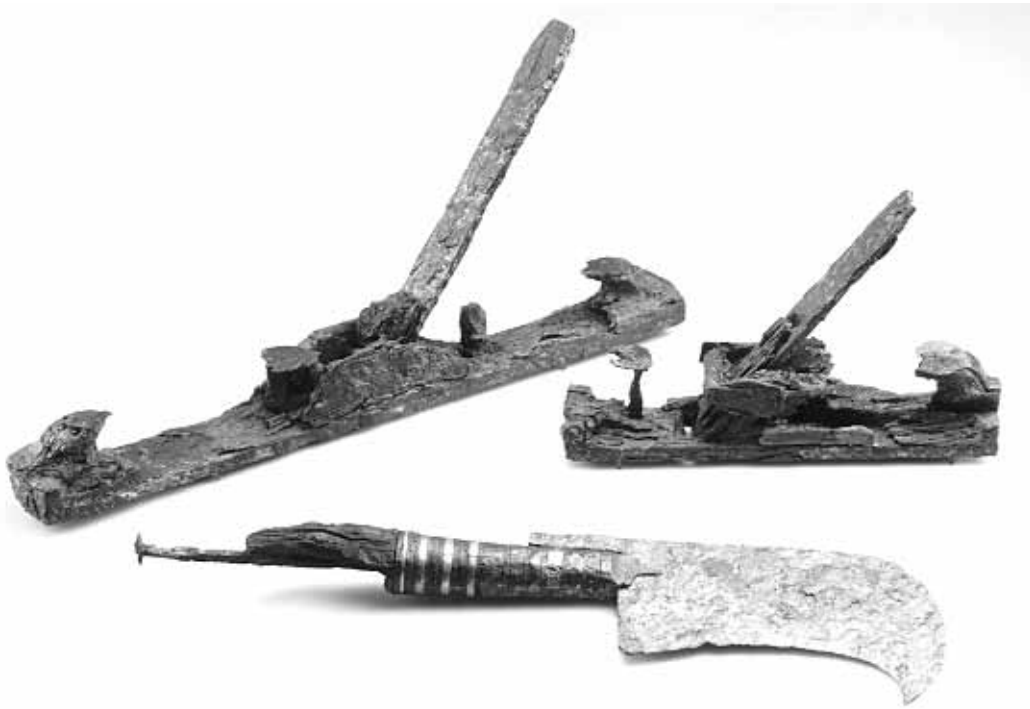
Abb. 9 Die beiden Hobel und das Messer.

Die beiden Hobel aus dem kleinen Depotfund<sup>29</sup> unterscheiden sich zwar erheblich in der Länge (L. 37,3 bzw. 21,1 cm), sind aber fast gleich breit und ähnlich konstruiert. Ihre Sohle besteht aus Eisen, das an beiden Enden nach oben umbiegt. Mit dem aus einem Holzstück gefertigten Hobelkasten ist diese durch senkrechte eiserne Bolzen verbunden. Der Handhabung diente je eine waagrecht angeordnete Grifföffnung vor und hinter dem Hobelmesser. Der größere Hobel aus Oberüttfeld weist auf der Oberseite des Messers, dicht unterhalb des oberen Endes einen gut lesbaren Herstellerstempel auf (*Abb. 10*). Er lautet GESATVVS<sup>30</sup>.

Beim 37 cm langen Messer handelt es sich um eine Falx, ein Baummesser, mit breiter gebogener Klinge (Abb. 8, 9 vorne). Der Rücken ist laschenartig verlängert und reicht weit über den Ansatz des Griffes hinab. In der sich zur Schneide hin verjüngenden Tülle stecken noch Reste des originalen Holzgriffes auf der eisernen Seele<sup>26</sup>. Reiche
