Gallo-römischer Bauernhof bei Horath, Krs. Bernkastel

von
HEINZ CÜPPERS

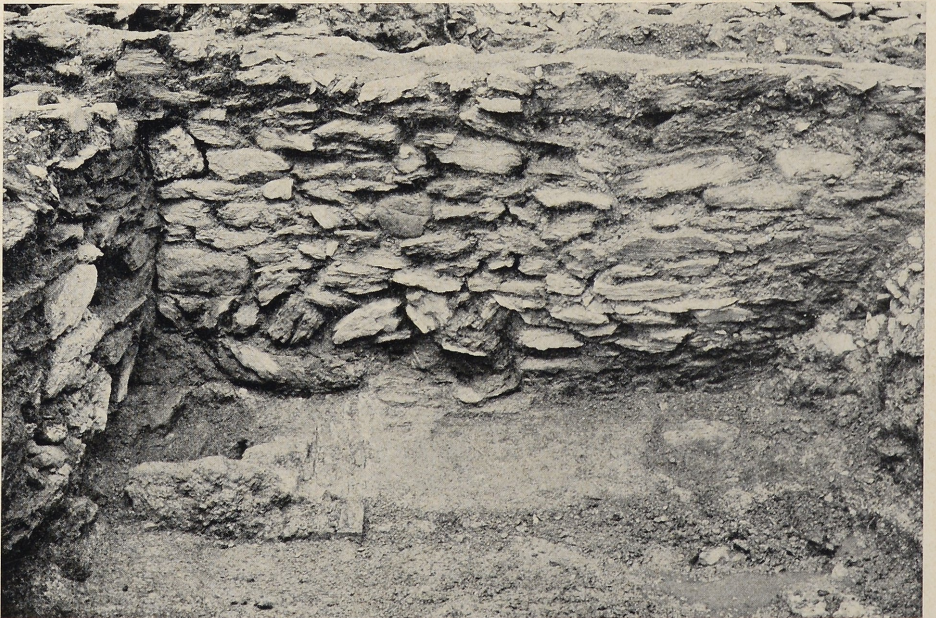
Abb. 4. Horath, „Klosterwiese“. Bauernhof, NW-Ecke Raum 2 mit Rest des Feuerungskanals und später aufgegebenem Präfurnium (Mauerausflickung der N-Wand)

In der Nordwestecke, zum Teil durch die westliche Mauer gestört und überbaut, wurde eine ovale, muldenartige Vertiefung von 0,60 m Länge, 0,45 m Breite und 0,35 m Tiefe freigelegt, deren Randzone aus stark durchglühten, sehr porösen lockeren Steinbrocken (Brauneisen und Lavalith) bestand, die mit Lehm verstrichen waren. In der Höhlung lagen neben den Fundamentsteinen der westlichen Mauer größere Stücke von geschmolzenem Blei. Östlich schlossen 3 Reihen senkrecht gestellter Ziegel, die mit sehr hartem Kalk sorgfältig verputzt waren, an, den Resten des Feuerungskanals eines Präfurniums, das Raum 8 versorgte (Abb. 4). Da der nördlich anschließende Raum 8 als Caldarium benutzt wurde, können die zerschmolzenen Bleireste vielleicht auf einen Behälter gedeutet werden, in dem Warmwasser bereitet wurde. Der Behälter könnte auf dem relativ langen Fuchs des Präfurniums installiert gewesen sein.

Die nördliche Begrenzungsmauer nach 8 hin war auf 3,00 m Länge von W nach O erneuert und ausgeflickt worden, eine Maßnahme, die mit dem Einbau des Präfurniums in Verbindung zu bringen ist. Auf gleichem Niveau mit Raum 2

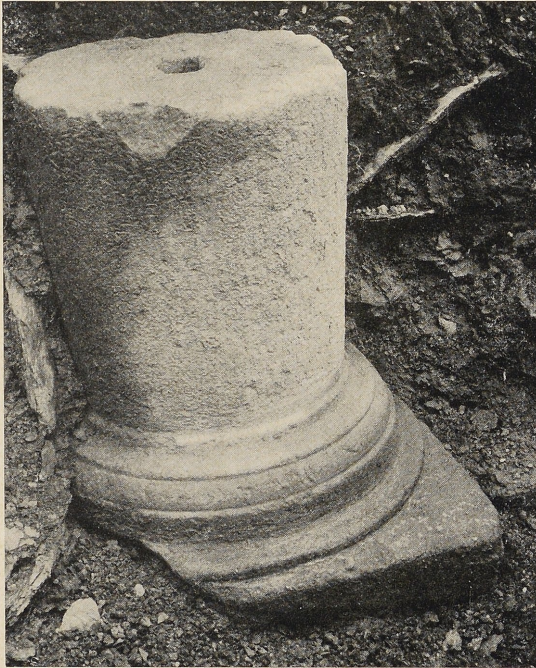
Abb. 5. Horath, „Klosterwiese“. Toskanisches Säulenkapitell in Sturzlage, gefunden in Raum 5 des Bauernhofes

In 5 war wegen starker Abschwemmung des Berghanges von W her das Mauerwerk an der N-Seite bis 1,70 m über das Benutzungsniveau erhalten. Da der ganze Raum mit verstürztem Steinmaterial der aufgehenden Mauern angefüllt war, kann es als sicher gelten, daß der Risalitbau noch eine erste Etage bzw. ein Obergeschoß hatte. Nahe der Südwall wurde ein Sandsteinkapitell toskanischer Ordnung gefunden, das wahrscheinlich zum Säulenaufbau der Portikus 1 gehörte (Abb. 5).

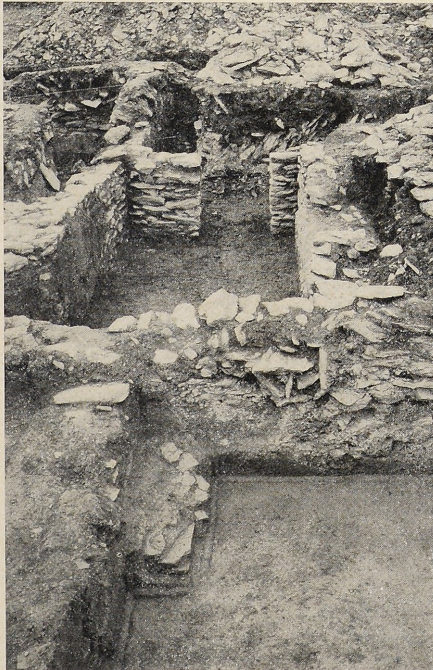
Abb. 8. Horath, „Klosterwiese“. Bauernhof. Blick von O auf das Frigidarium Raum 12, den schmalen Keller gang 10 und Eckraum 9

Steinpackung, vermengt mit Abbruchschutt und einem Wasserbecken von 0,80 m, das wohl ursprünglich in der Mitte des Raumes aufgestellt war. Nach Norden schließt ein quadratisches Badebecken 12 von 2,75 m Seitenlänge an, das über eine aus Ziegeln gebaute Treppe von 2 Stufen begehbar war, deren untere 40 cm in das Becken vorstand (Abb. 8).

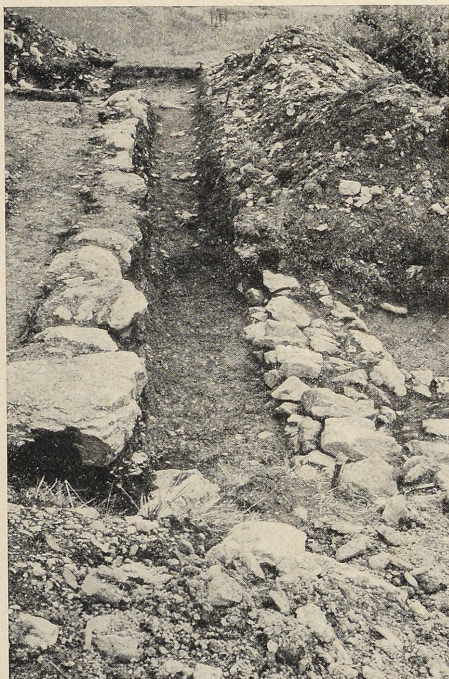
Abb. 13. Horath, „Klosterwiese“. Fundstelle III. Baureste; Ansicht von N auf die Steinsetzung aus Quarzitblöcken und die Steinstickung eines westlich davor gesetzten (späteren) Mauerzuges

1,00 m vor der Steinsetzung aus Quarzitblöcken lag, etwa 0,50 m tiefer fundamementiert, eine hangwärts abgerutschte Stein-Erdemauer von 0,60 m Breite, die an den Ecken pfeilerartig verstärkt, durch Quermauern bis an die Quarzitblockmauer geführt war (Abb. 12 und 13).

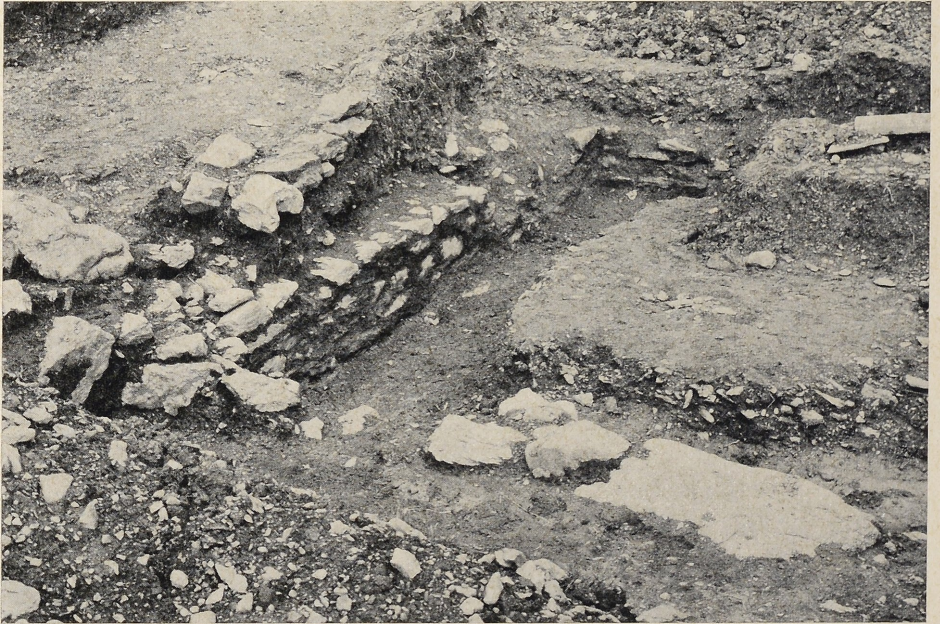
Abb. 14. Horath, „Klosterwiese“. Fundstelle III. Baureste; „Kellerraum“ 2, Blick von SW

An der Südseite des Hügels war deutlich erkennbar eine rechteckige Eintiefung, die auf 4,20 m zu 4,44 m als Kellerraum (2) anzusprechen ist. Die westliche Außenwand, in der Flucht der Quarzitsteinsetzung, bestand ebenfalls aus unförmigen Quarzitbrocken. Die Nord- und Ostseite des Raumes wurde durch
