Die Restaurierung der Fresken von St. Gangolf in Trier

von
LAMBERT DAHM

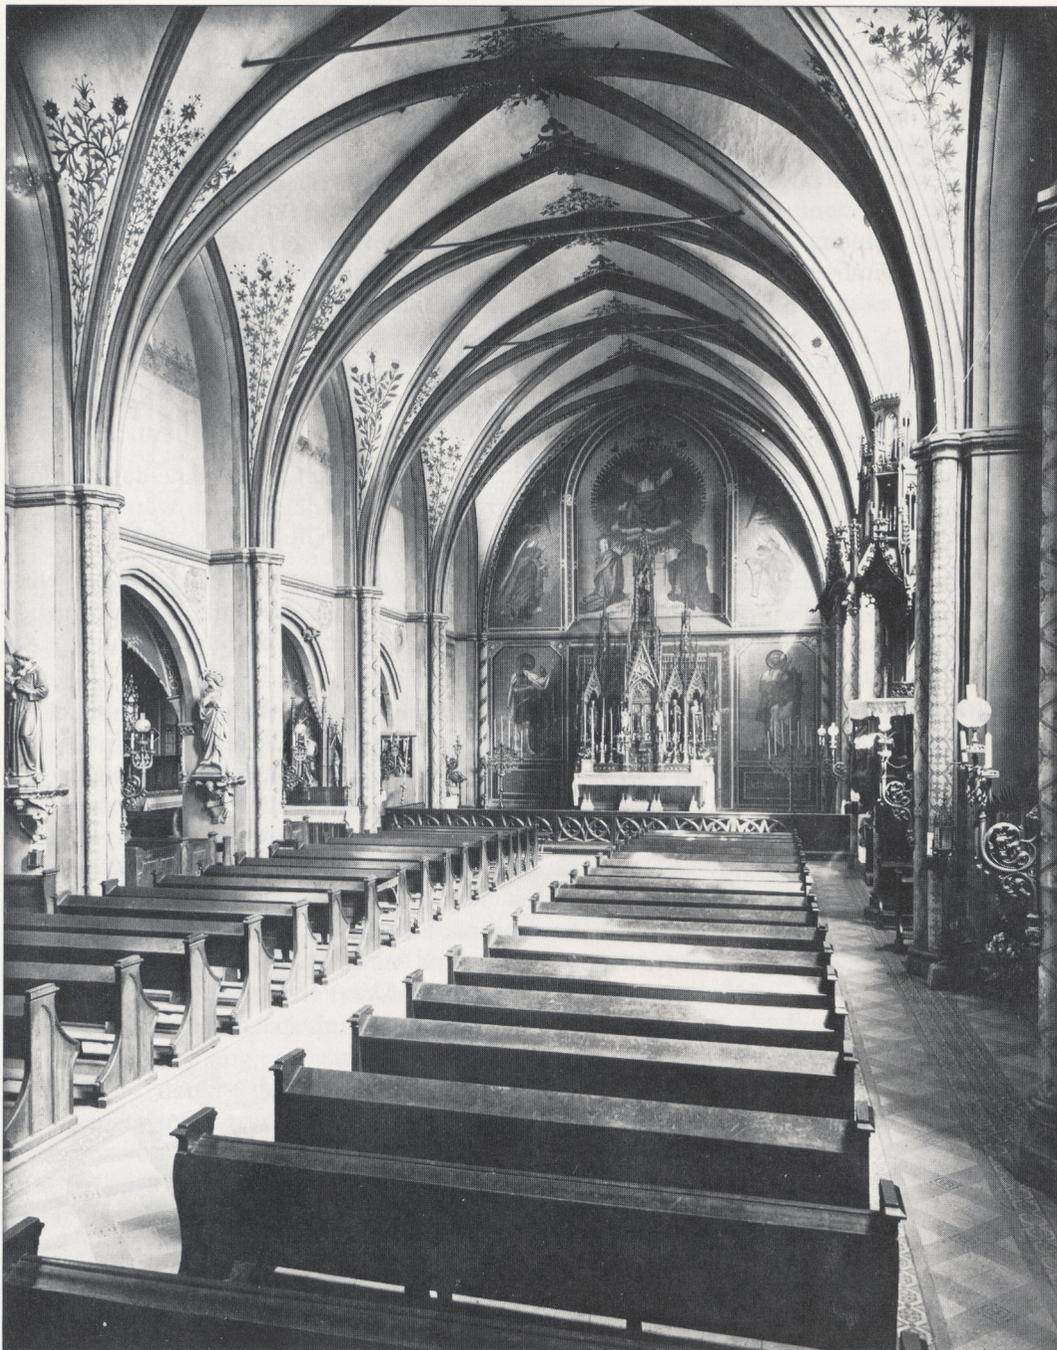
Abb. 1 Aufnahme von Wilh. Deuser, die den Zustand der St.-Gangolf-Kirche im ersten Jahrzehnt unseres Jahrhunderts zeigt. Der neugotische Altar verbrannte bei der Zerstörung im Dezember 1944

Eine alte Fotografie (Abb. 1) durch das Mittelschiff der Kirche, die Deuser sehr wahrscheinlich in den Jahren zwischen 1906 und 1910 aufgenommen haben dürfte, zeigt einen harmonisch ausgewogenen Altarraum, wie er nach der Zerstörung der Kirche zu keinem Zeitpunkt erreicht wurde.

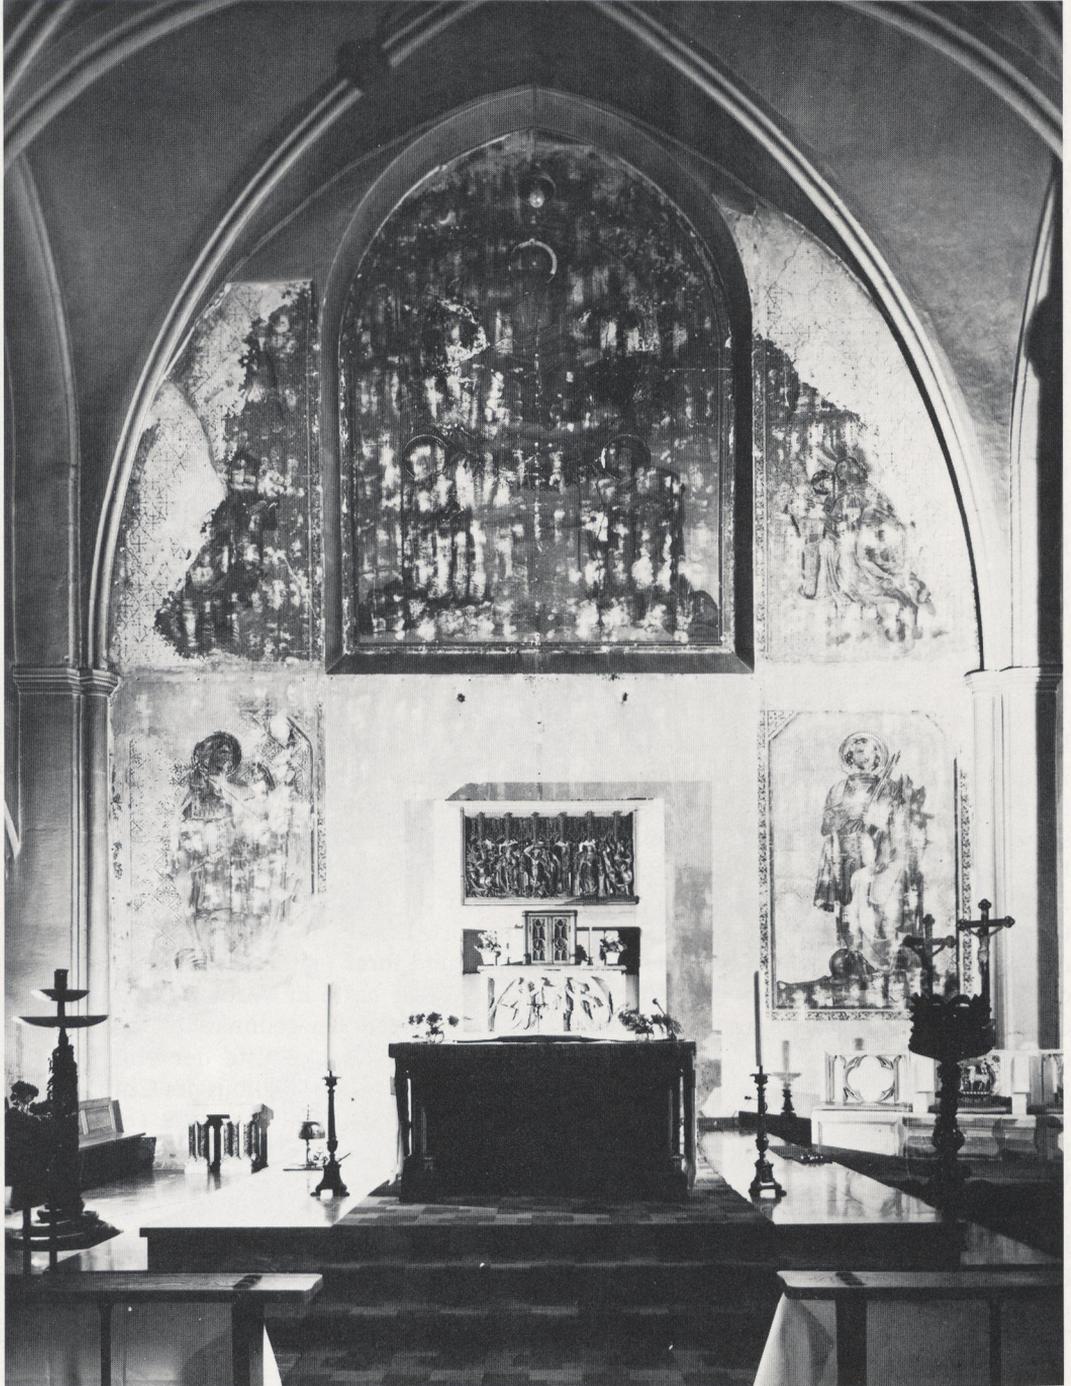
Wie bereits erwähnt, wurden die Bediensteten des Landesmuseums im Rahmen der Amtshilfe tätig. Die erste Untersuchung erfolgte im Februar 1966 durch die Mitarbeiter Dr. E. Zahn, R. Wihr und den Berichterstatter. Der erste Eindruck der Wand war entmutigend (Abb. 2). Die Hauptschäden waren im oberen Teil der Wand gegeben. Die größten Zerstörungen erlitten die beiden seitlichen Felder mit den Engeldarstellungen, in deren oberen Spitzen noch Reste der Bespannung hingen. Über dem Fußboden zeigte sich eine etwa ein Meter hohe Zone, bei der die Malerei völlig zerstört war. Darüber waren Teile der Malerei überputzt. Unter dem Fenster, am Standort des zerstörten Hochaltars, hatte man versucht, mit alten Reliefsteinen einen Altarersatz zu schaffen, ein Zusammenbau, der weder von der Funktion noch vom Aussehen akzeptabel war (Abb. 2).

Die umlaufende Profilleiste war auf die gesamte Länge der Wand entfernt. Der Wandputz zeigte unzählige Löcher verschiedener Größen, deren Mehrzahl bei der Befestigung der Latten für die Nesselbespannung entstanden war. Beim späteren Herausziehen der Nägel wurde rücksichtslos verfahren, so daß Putz und Bilder in Mitleidenschaft gezogen wurden.

Die am stärksten ins Auge fallende Beeinträchtigung erlitt die Wand beim Anstreichen der Bespannung mit Binderfarben. An unzähligen Stellen, hauptsächlich dort, wo mit der frisch gefüllten Bürste gearbeitet wurde, drang die Farbe durch das Gewebe und überkrustete die Malerei. Durch die Farbe und die genannten Beschädigungen ließen sich die Verlattung und auch die Gerüsthöhen der Arbeiten von 1951 genau erkennen. Das Jahr 1951 ist durch eine Einritzung im unteren Teil des Hauptbildes mit folgendem Wortlaut: „Mit Nessel bespannt 1951 Firma Franz Press Nachfolger“ belegt.

Die originalen Ornamente der Rahmenbänder von 1850 müssen bereits zu einem früheren Zeitpunkt stark beschädigt worden sein, so daß sie durch neue ersetzt wurden, die in Leimfarben ausgeführt waren. Der Leim war abgestorben, die Farben puderten ab. Bei der späteren Einrüstung der Wand konnte festgestellt werden, daß auch Ausbesserungen am Hauptbild im Bereich der Blautöne des Himmels vorgenommen waren. Die Art der Ausflickung ließ auf eine unkünstlerische dilettantische Arbeit schließen. Fehlstellen in Goldflächen hatte man mit gelber Farbe ausgebessert. Diese leuchteten aus den teilweise dunkel gewordenen Goldflächen heraus, die auf Grund ihres materiellen Aufbaues durch die Verwitterung besonders gelitten hatten⁸. Das Wasser hatte in Verbindung mit Salzen den Goldgrund aufgespalten, so daß zum Teil nur noch Reste des gedunkelten Goldanlegeöls am Putz hafteten. Starke Schäden zeigten auch die Stuckwülste der Nimben, der Buchstabe Alpha und die Mehrzahl der verschiedenen Sterne. Der Nimbus der Christusfigur war zusätzlich mit einem Kranz kleiner Halbkügelchen besetzt, die zum Teil fehlten. Insgesamt gesehen waren die Schäden am Hauptbild geringer als die an den übrigen Wandteilen. Wahrscheinlich bot die tiefer liegende Fensterhüllung größeren Schutz, so daß kleinere Schäden nur am Christuskopf, der Taube und der Hand Gottvaters gegeben waren. Die gravierendsten Schäden hatten die Engelgruppen erlitten. Die beiden oberen, kleinen Engelsköpfe in den Zwickeln waren auf beiden Seiten ganz zerstört. Zum Glück ließen sich noch die Einritzungen der Vorzeichnung erkennen. Auch die feinen Nähte der einzelnen Tagewerke waren bei mehreren Bildern zu beobachten. Die Carbonatkruste⁹ war zerstört,

Abb. 2 Zustand der Ostwand von St. Gangolf im Frühjahr 1966

der Putz sandete. Die Mehrzahl der Schäden an der Wand ist durch rücksichtsloses Hantieren mit Geräten und Werkzeugen bei den verschiedensten Arbeiten entstanden. Die Folgen waren tiefe Schrammen, Ausbrüche und Abschlüge.

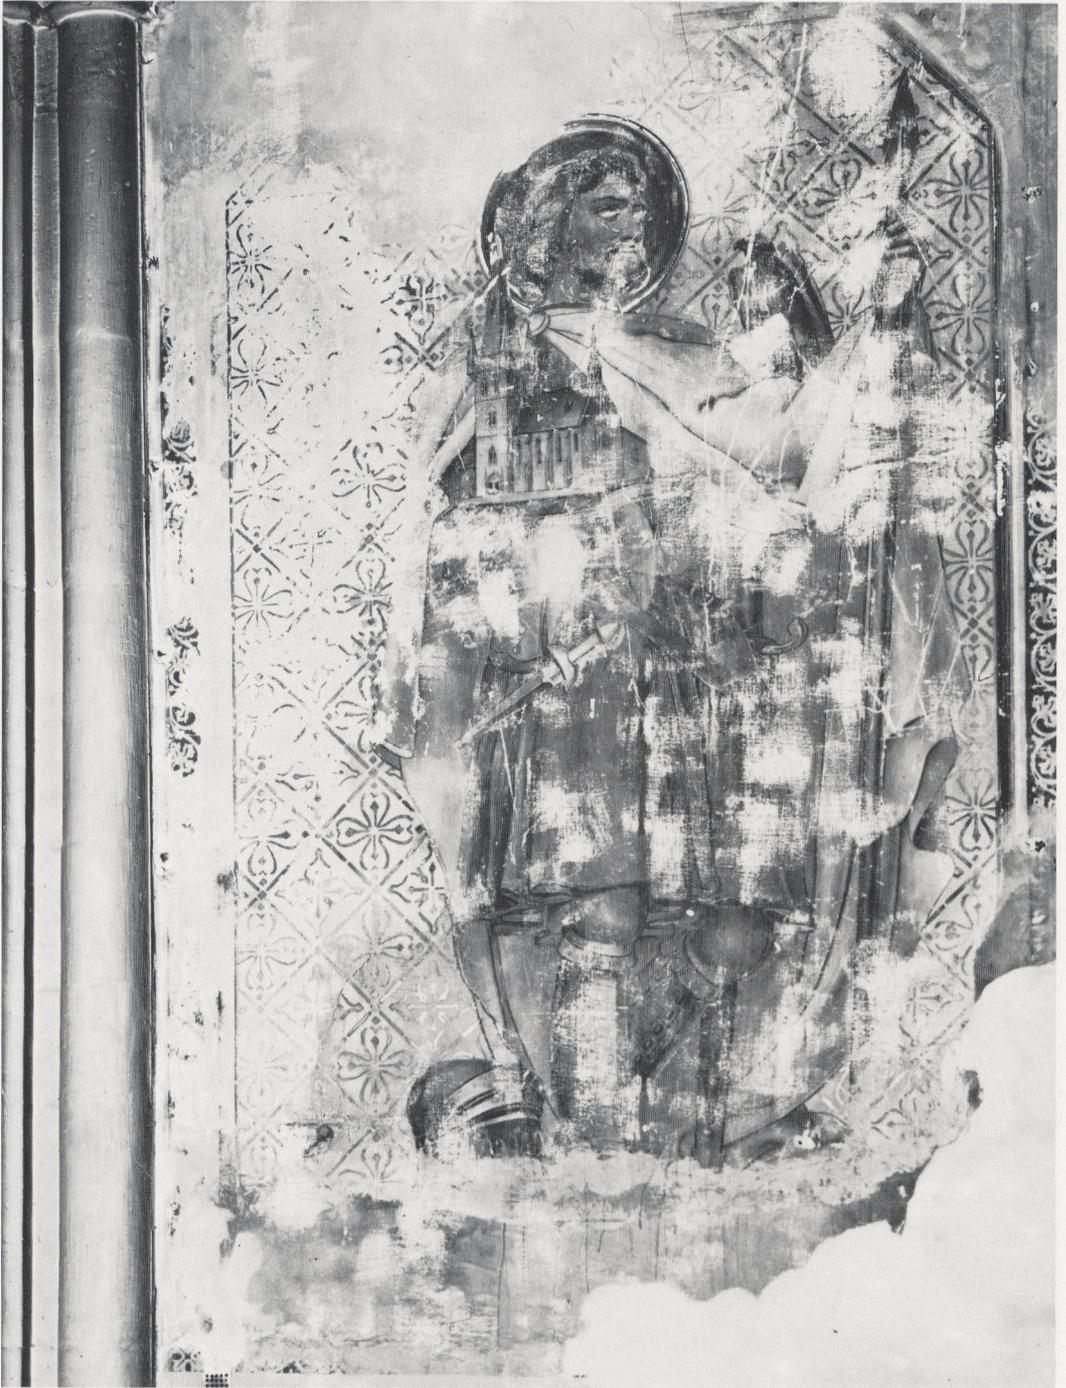
Bei den Bildern der beiden Patrone (Abb. 3 u. 4) war hauptsächlich das des hl. Gangolf auf der linken Seite stark beschädigt. Zunächst schien der gesamte untere Teile mit den Füßen verloren zu sein, später konnten jedoch noch kleinere Teile unter Putzüberschmierungen freigelegt werden. Die Figur des hl. Sebastian war verhältnismäßig gut erhalten.

Abb. 3 Zustand der St.-Gangolf-Darstellung vor Beginn der Restaurierung. Die hellen Flecken im Bereich der Figur sind Auflagerungen von Binderfarben

Begonnen wurde die Reinigung mit einem leichten Abkehren der Wand. Um den fester haftenden Staub und die Rußauflagerungen zu entfernen, wurden mehrere Techniken versucht. Als sehr erfolgreich und wirksam stellte sich das Abradieren mit weichem Radiergummi heraus. Auf diese einfache Art konnten Staub und Ruß entfernt werden. Versuche, den Ruß mit chemischen Mitteln zu lösen, waren weniger erfolgreich. Dazu kam die Gefahr, daß die Aggressivität der Lösungsmittel die Farben beeinträchtigte.

Nach dieser Oberflächenreinigung wurden die Binderfarben entfernt. Durch die starke Haftung des Kunstharzes auf der Malfläche schied ein mechanisches Ablösen der Auflagen aus, so daß nur die Verwendung von chemischen Mitteln erfolgsversprechend war. Von den etwa zehn erprobten Lösungsmitteln brachte reiner Isopropylalkohol bei absoluter Scho-

nung der Malerei den größten Erfolg. Er hatte auch den Vorteil, daß sich bei sorgfältiger Anwendung keine Schleier bildeten. Die erprobten Acetate bildeten alle Schleier und lösten an Schadstellen die Farben. Dazu kam noch der Nachteil der schnellen Verdunstung infolge der niedrigen Siedepunkte. Nach dem Lösen und Abtupfen der Binderfarbe wurde die Wand, nachdem sie trocken war, nochmals abradiert, um auch die letzten gelösten Farbteilchen entfernen zu können.

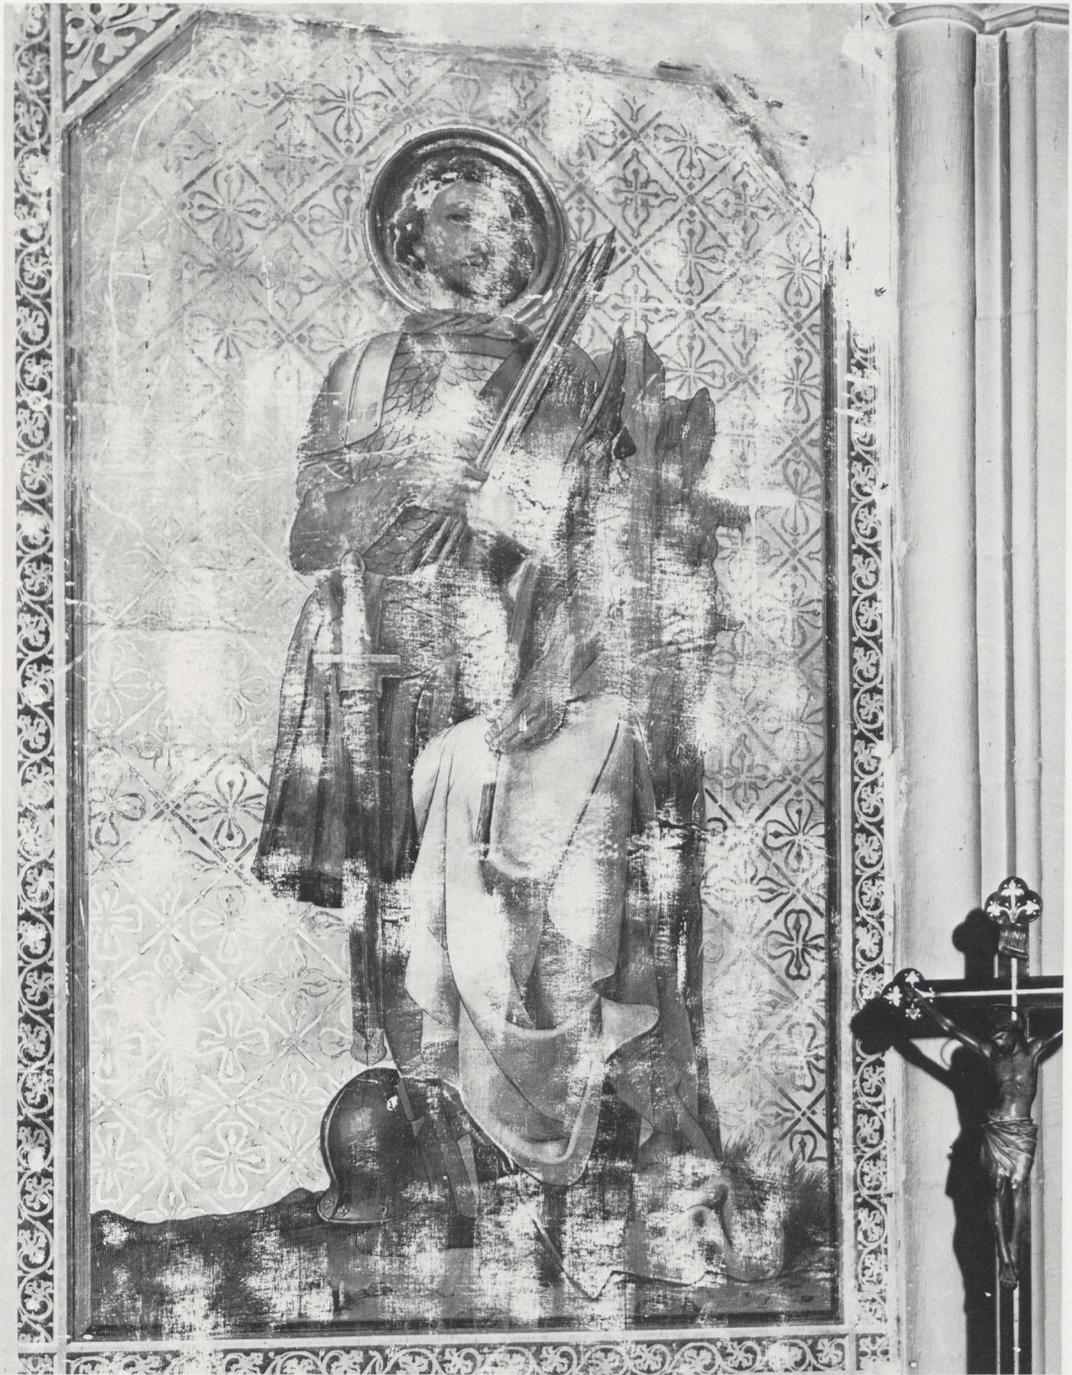
Abb. 4 Bild des hl. Sebastian vor Beginn der Restaurierung. Gut sichtbar ist am oberen Bildrand ein Verputzstreifen, der nach der Entfernung der Profilleiste entstanden ist. Die Ornamentbänder um das Bild sind spätere Überarbeitungen, die in Leimfarben ausgeführt waren

Die Leimfarben der nachgearbeiteten Ornamente sowie die der Ausflickungen konnten mit destilliertem Wasser rückstandlos ausgewaschen werden. Darunter waren noch schemenhaft die Ornamente der ursprünglichen Rahmung zu erkennen. Sie waren abgekratzt und überspachtelt, so daß sich ihre Form und die Mehrzahl der Details nur schwer rekonstruieren ließen. Im Hauptbild kamen nach dem Entfernen der Leimfarben die fein abgestimmten Originalfarben bis auf geringe Fehlstellen wieder zum Vorschein.

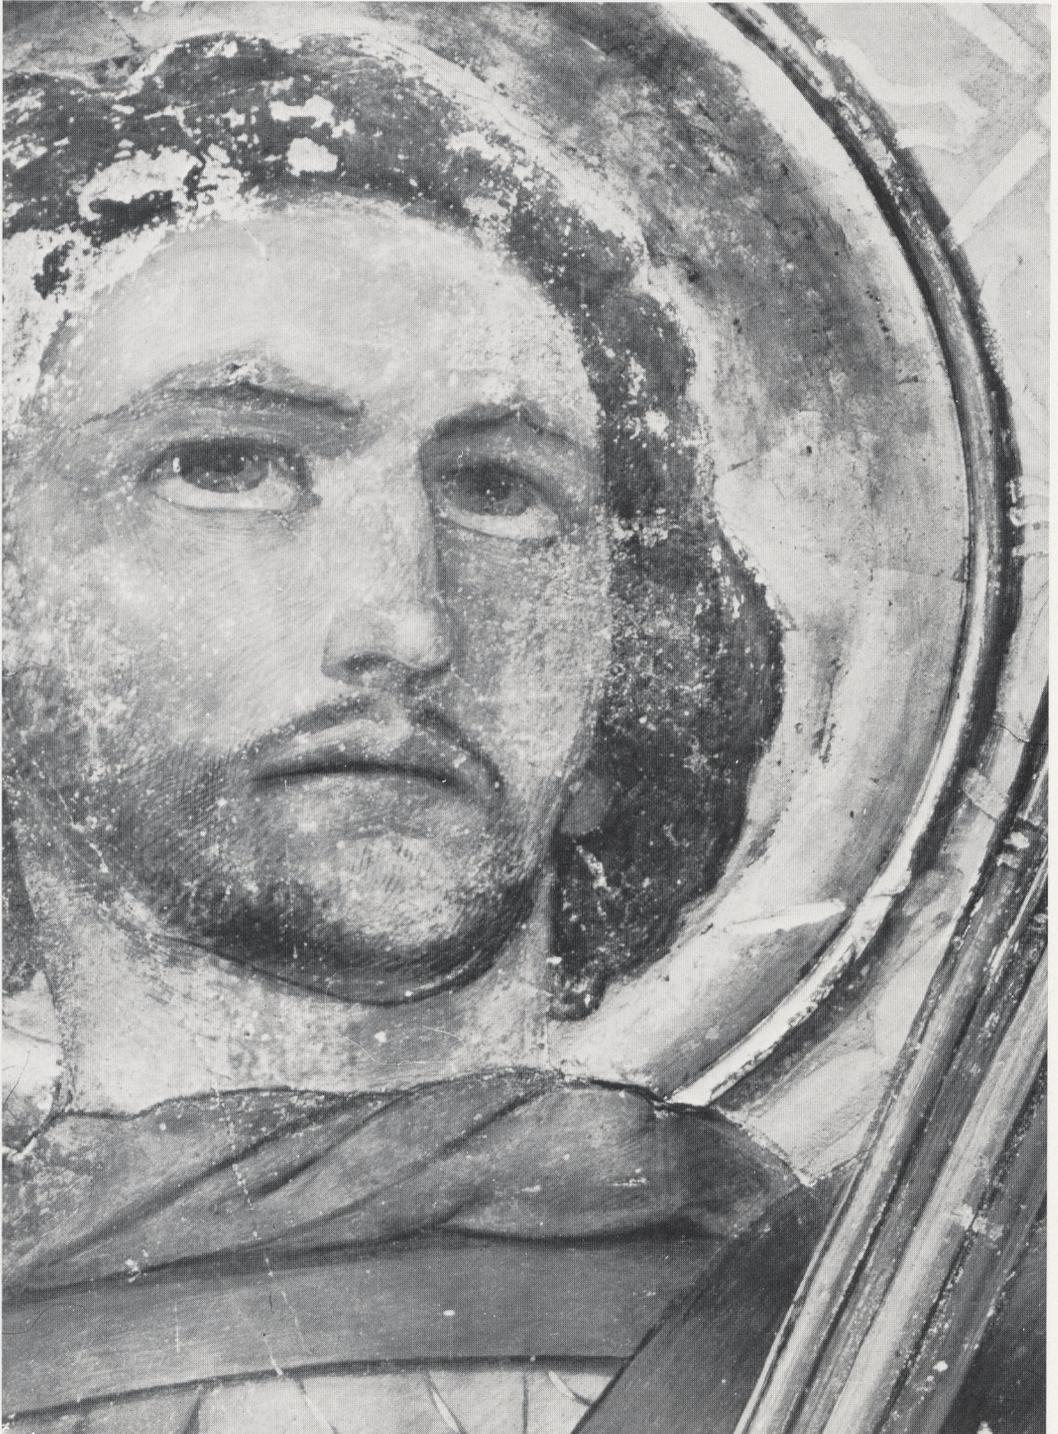
Abb. 5 Kopf des hl. Sebastian nach der Reinigung

Trotz all dieser Schäden konnte nach der ersten Untersuchung festgestellt werden, daß die Erhaltung der Bilder möglich war. Um dies auch dem äußerst skeptischen Pfarrer zu beweisen, wurde mit ihm vereinbart, daß zunächst ein Quadratmeter probeweise restauriert würde. Hierzu wurden Kopf und Umgebung des hl. Sebastian (Abb. 5) ausgewählt, da hier mehrere der von Lasinsky angewendeten Techniken erfaßt werden konnten und das Bild zudem von einem kleineren Standgerüst erreichbar war.

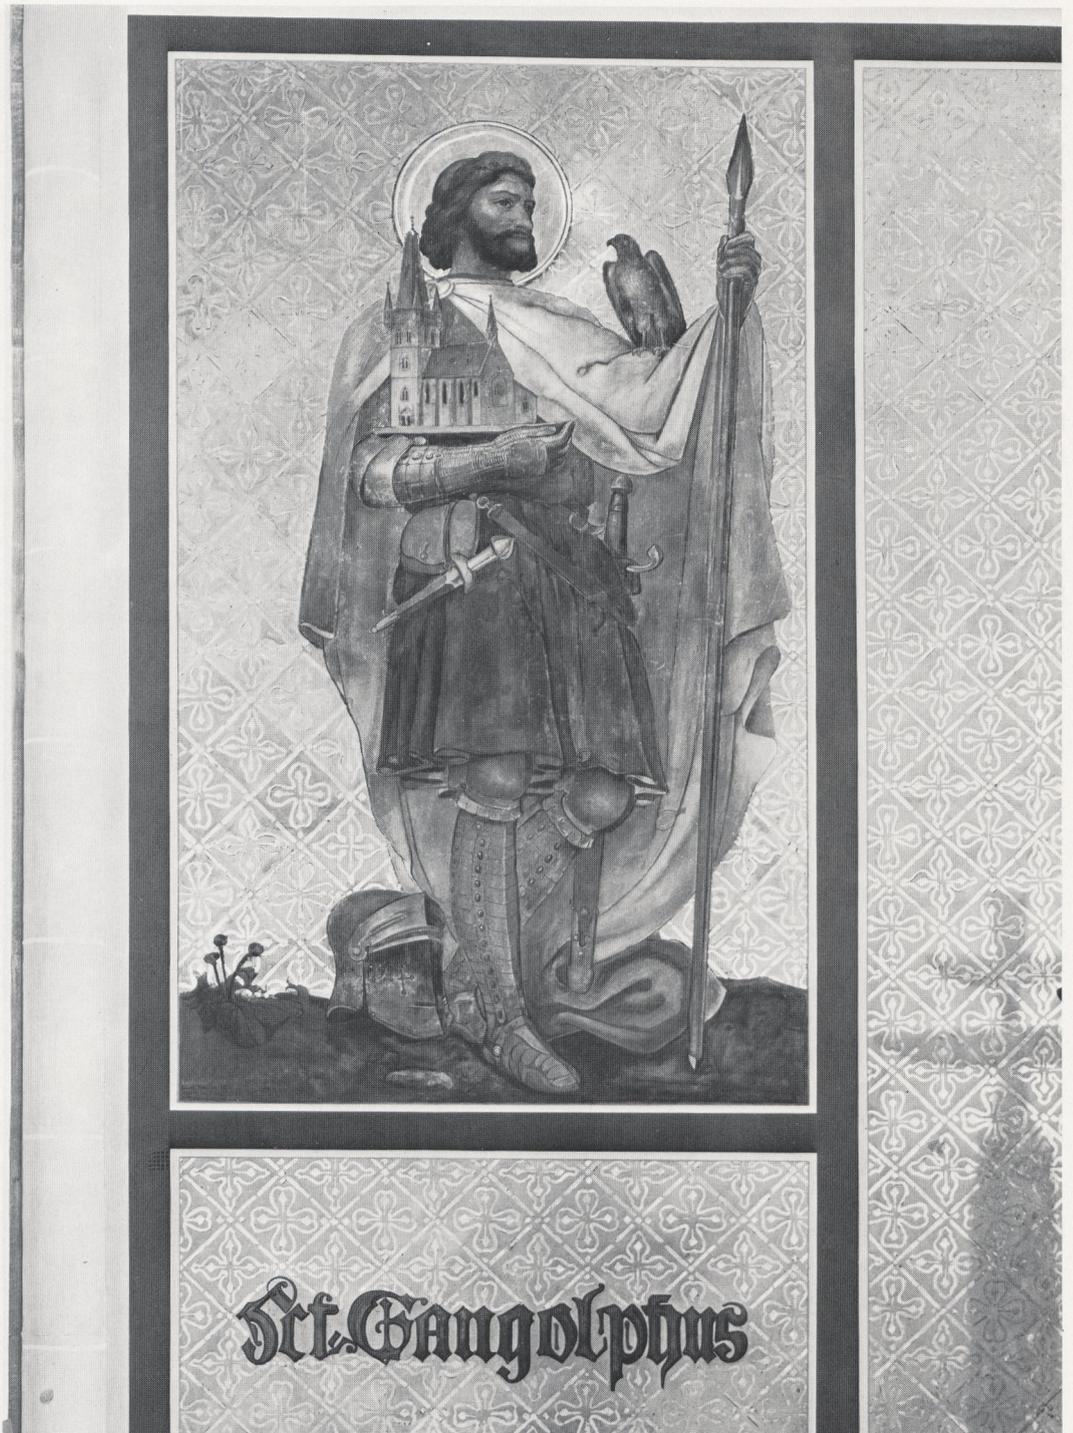
Abb. 6 St. Gangolf nach Abschluß der Restaurierungsarbeiten

Nach Beendigung der vorbeschriebenen Arbeiten wurden die Fehlstellen in Kaseintechnik farbig ergänzt (Abb. 6. u. 7). Als Vorlagen für die Ergänzungen der zerstörten Bildteile standen alte Fotoaufnahmen zur Verfügung. Darüber hinaus garantierten die noch sichtbaren Vorritzungen im Putz die exakten Proportionen. Die zerstörten Bandornamente wurden aus mehreren Gründen nicht übernommen, zumal ihre ursprüngliche Form nicht

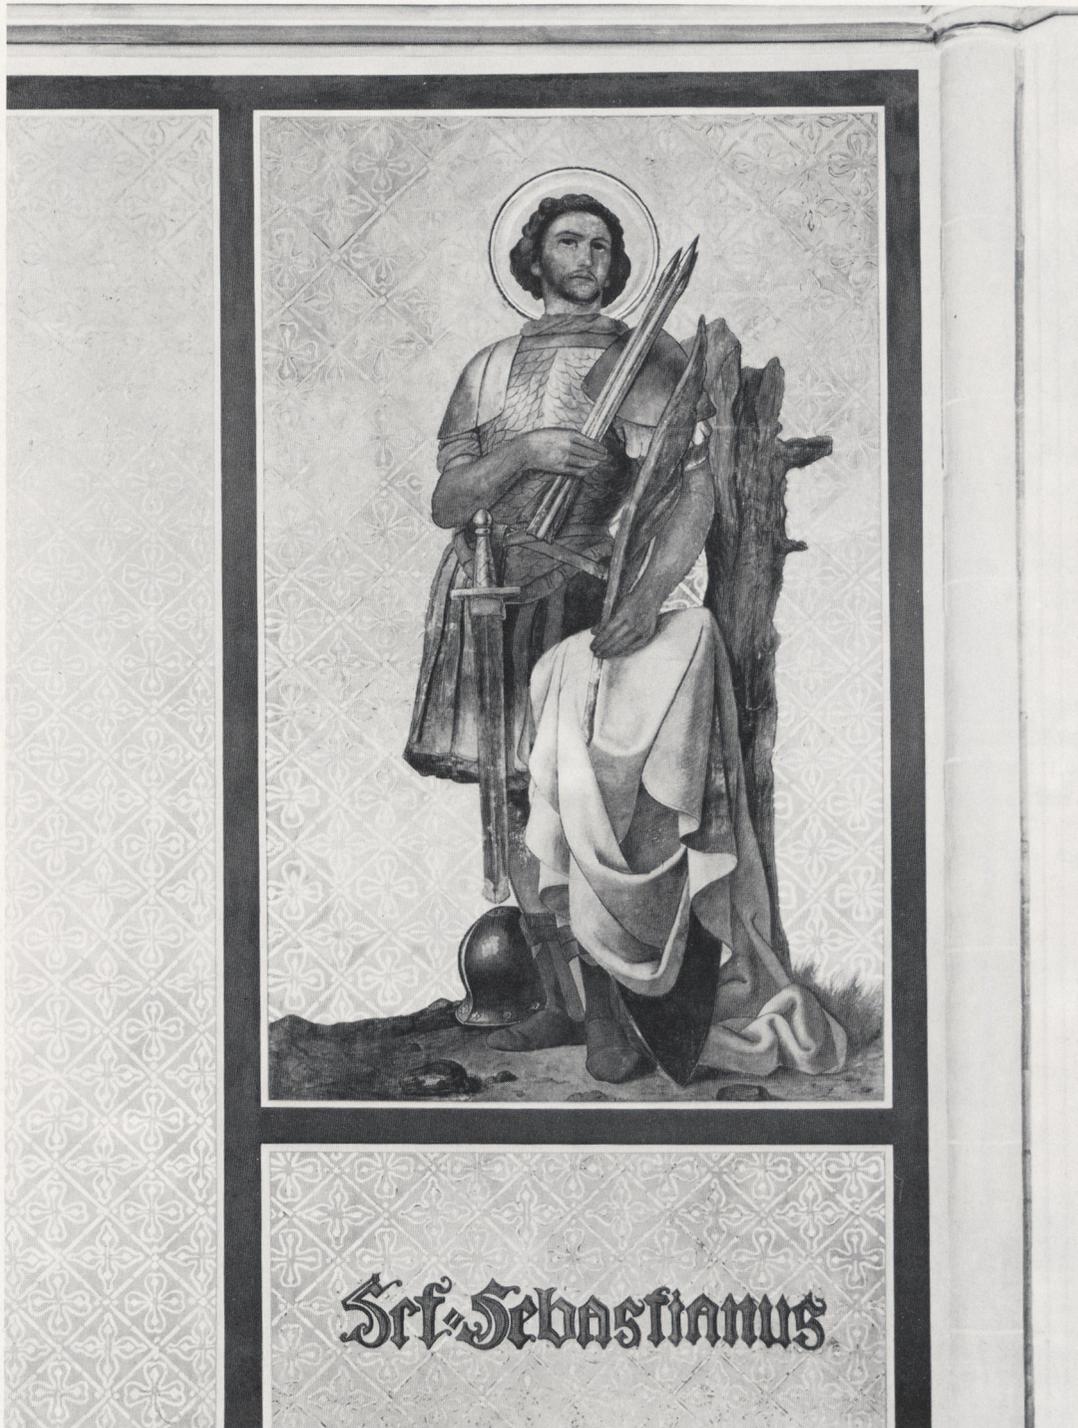
Abb. 7 Bild des hl. Sebastian nach der Restaurierung

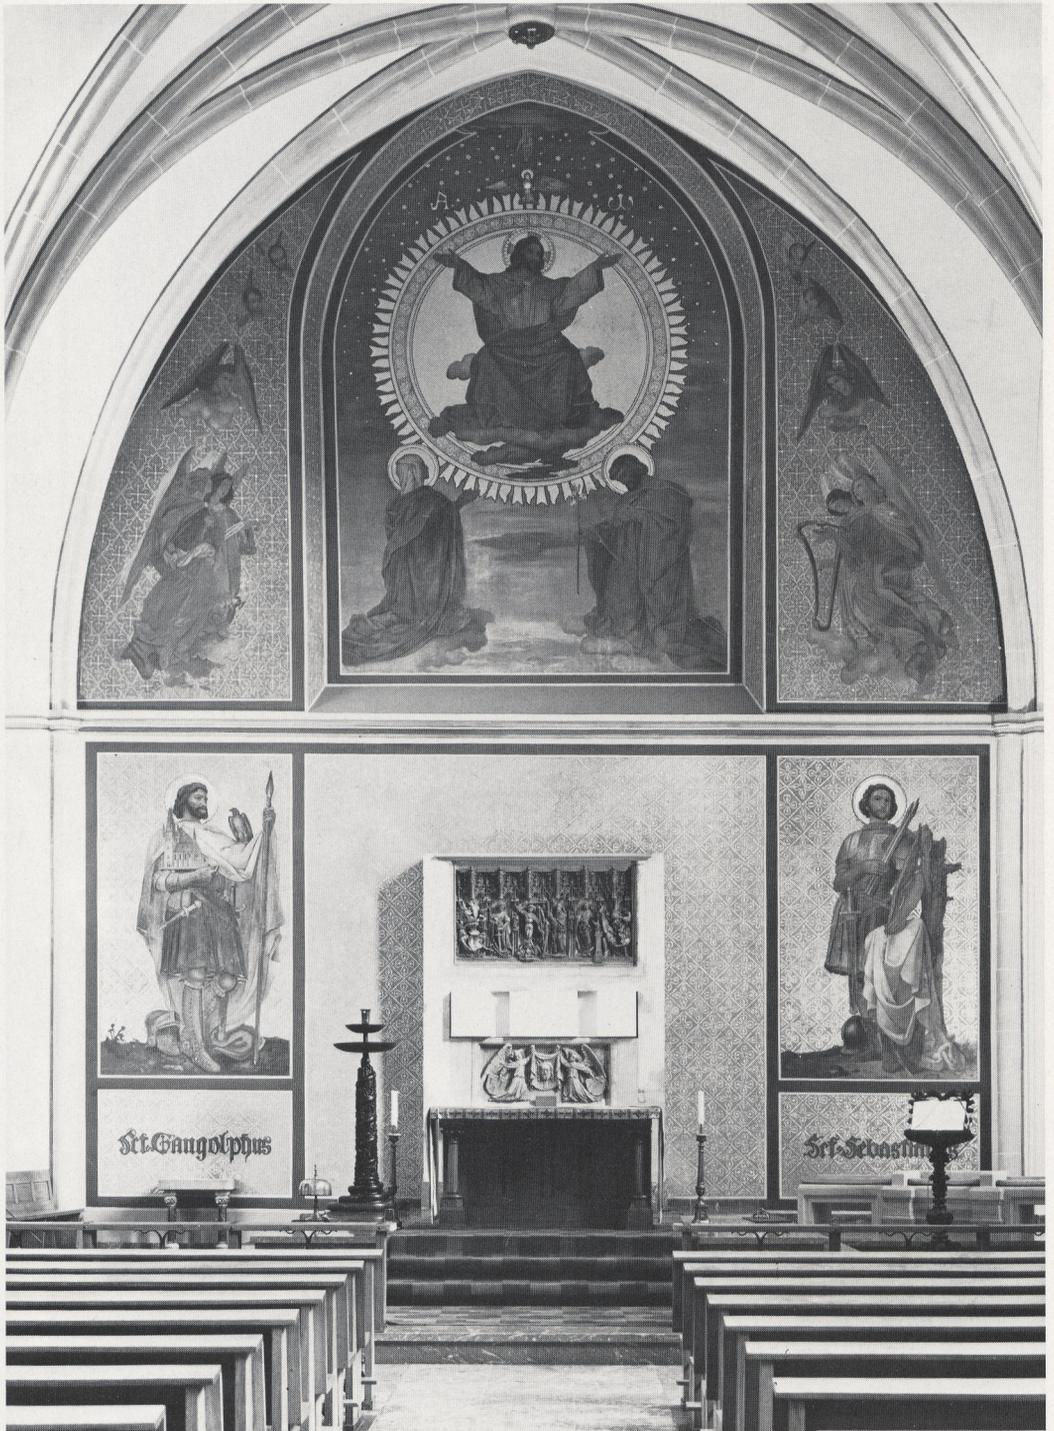
Abb. 8 Gesamtaufnahme der Wand nach der Restaurierung 1966

voll gesichert schien¹⁵. An ihrer Stelle wurden Farbbänder aufgemalt, die der Komposition Lasinskys entsprachen und sich der Farbigkeit der Bilder unterordneten. Leider wurde die Profilleiste in der Wandmitte nicht wieder eingefügt. Um die Verbindung zu den beiden erhaltenen seitlichen Leisten zumindest optisch herzustellen, wurde die Leiste in der entsprechenden Farbigkeit der Seiten auf die Wand aufgemalt.

Der Mittelteil der unteren Wandhälfte (früher Altarhintergrund) wurde mit den gleichen Hintergrundornamenten gefüllt, wie sie in den beiden danebenstehenden Bildfeldern der Patrone gegeben waren, und so in die Gesamtkomposition integriert. Diese Lösung schien im Hinblick auf die wenig glückliche, bereits gegebene Gestaltung dieses Wandteiles mit verschiedenen alten Reliefsteinen noch die günstigste und neutralste zu sein.

Auch die anderen Hintergründe wurden nach den gegebenen Mustern Lasinskys ergänzt und neu vergoldet. Die Untergründe der vergoldeten Teile mußten alle neu aufgebaut werden. Fehlende Stücke an den plastischen Teilen wie bei den Nimben usw. sind in gleicher Technik wie ursprünglich gegeben ausgeführt worden. Lediglich die kleinen Sternchen im Ornamenthintergrund wurden zum Teil zur Erleichterung der Arbeit und der Verbilligung in Kunstharz gegossen.

Die zur Ergänzung verwendeten Kaseinfarben sind nach ihrer völligen Auftrocknung gleich den originalen Teilen mit Methacrylatharz getränkt worden, so daß die Wand heute mit einem durchgehenden Schutz versehen ist, der spätere Reinigungen sehr vereinfacht (Abb. 8).
