## Zur Erhaltung der römischen Fresken in der Nehrener Grabkammer „Heidenkeller“ an der Mosel

KLEMENS WILHELMI

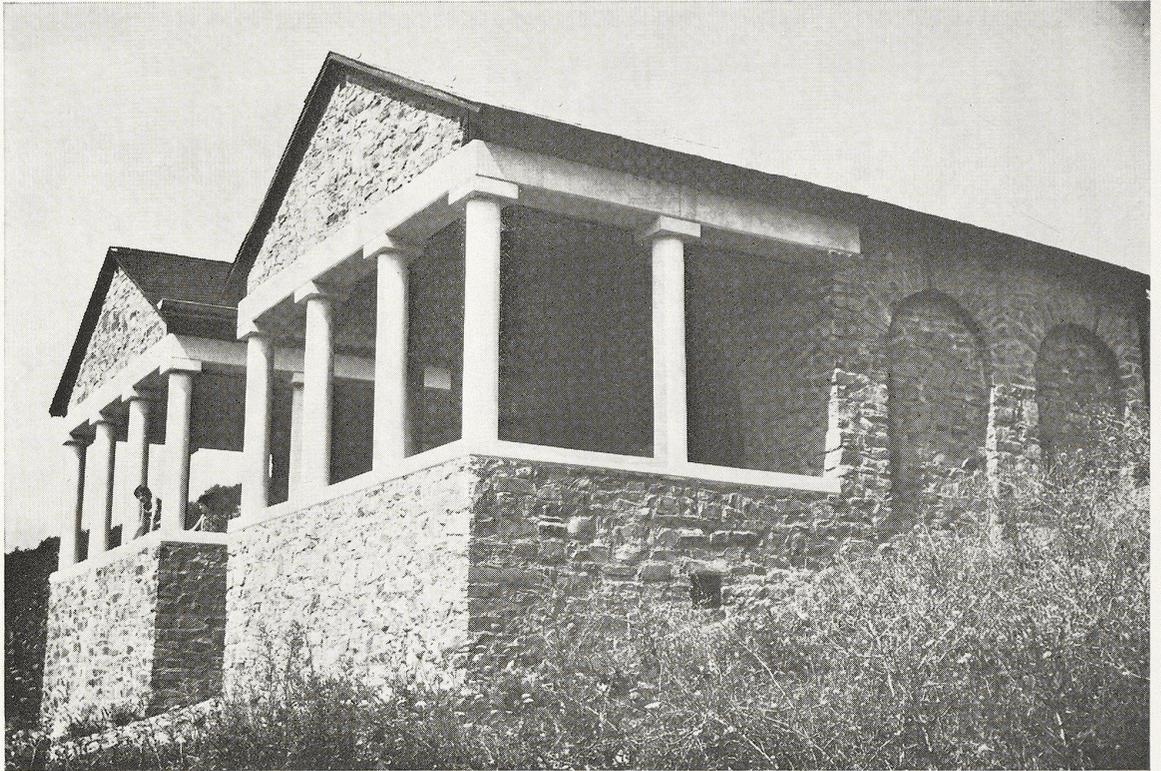
Abb. 1 Blick auf die rekonstruierten Vorhallen von SO

Tonnengewölbe sind aber bis auf wenige Reste zerstört. Entgegen dem parallelen, aber negativen Befund im „Heidenkeller“ waren hier der Estrich und das Unterteil eines in diesen eingelassenen Erwachsenen-Sarkophages z. T. erhalten (Abb. 6). Der — zusätzliche — Deckeltorso eines Kindersarges legt die Funktion als Familiengruft nahe. Cella- und Vorhallengrundrisse entsprechen denen des „Heidenkellers“ und sind — wie dieser 1975 — im Jahre 1976 demgemäß als Mausoleen rekonstruiert worden (Abb. 1; 4—5).

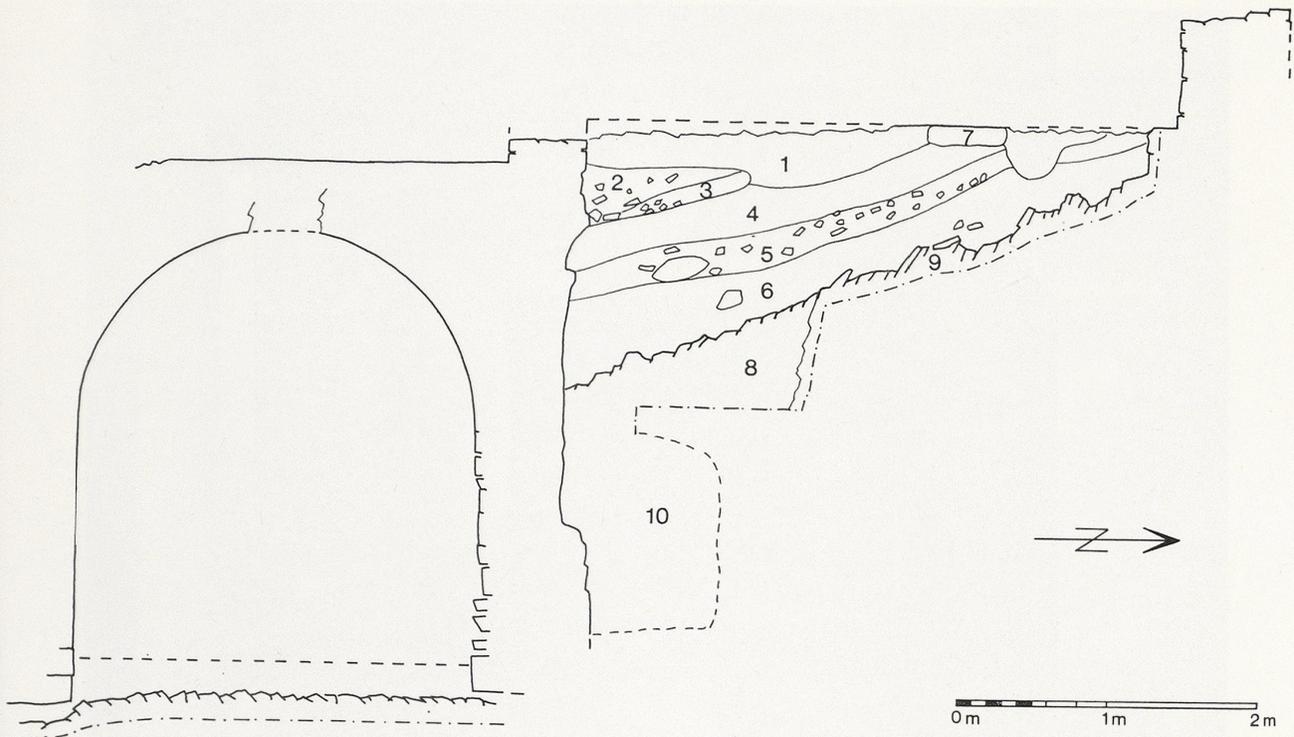
Abb. 2 „Heidenkeller“: S-N-Schnitt durch die ausgemalte Kammer und das 1978 ergrabene Schichtpaket unter der Cella. M. 1:50. — Legende: 1 Störung. 2 Kalk-Bauschutt. 3 brauner Lehm mit groben Schieferbrocken. 4 rot-braune Erde mit einzelnen Quarzen. 5 gelblich-grau mit vielen Quarzsteinen, Grenzen unscharf. 6 brauner Verwitterungslehm mit vereinzelt Schiefersteinen. 7 röm. Estrich in situ. 8 mürber Fels. 9 Felshang. 10 O-W-Stollen. — Röm. Estrichhöhen gestrichelt

Die Kammern selbst sind im steinigen Verwitterungslehm bzw. -schutt des Devonschiefers derart eingetieft, daß zumindest das Gewölbefundament auf Fels gründet (Abb. 2). Die Tonne liegt O—W quer zum N-S-Hang, 3 m hoch und längs über einem lichten O-W-Rechteckgrundriß von ca. 4,3 × 2,6 m. Der Zutritt erfolgt talseitig von S (Abb. 3). Bergwärts und nach N schließt ein „Stockwerk“ höher eine cella von außen 5,5 m im Quadrat an; begehbar bleibt sie von einer säulenumstellten, ursprünglich ziegelgedeckten Vorhalle(n-Plattform) über dem Grabkammengewölbe (Abb. 4—5). Die Seitenwände der cella wiesen je 2 Blendarkaden auf, wie beide antiken Monumente ebenfalls außen ehemals glatt und dicht verputzt sowie pompejanisch-rot gestrichen. Das vom Ziegeldach rinnende Wasser wurde durch eine in Hangneigung verlegte Tuffsteintraufrinne abgeleitet, deren letzte Zeugen in situ (NW-Ecke der W-Kammer) 1977 bei Drain(age)arbeiten (!) zerstört wurden.

struiert ist. Zudem verläuft außerhalb dieser Wand im unteren Drittel seit unbestimmter Zeit ein ca. 1,2 m hoher und breiter Hangstollen entlang und entlüftet die beiden westlichen Drittel oberhalb des N-Fundamentes (Abb. 2). Damit wäre zugleich schon ein erster Schritt zur viel diskutierten Freistellung der Kammer durch drainierte und zwecks Kontrolle begehbare Lüftungs- und Sickerschächte getan.

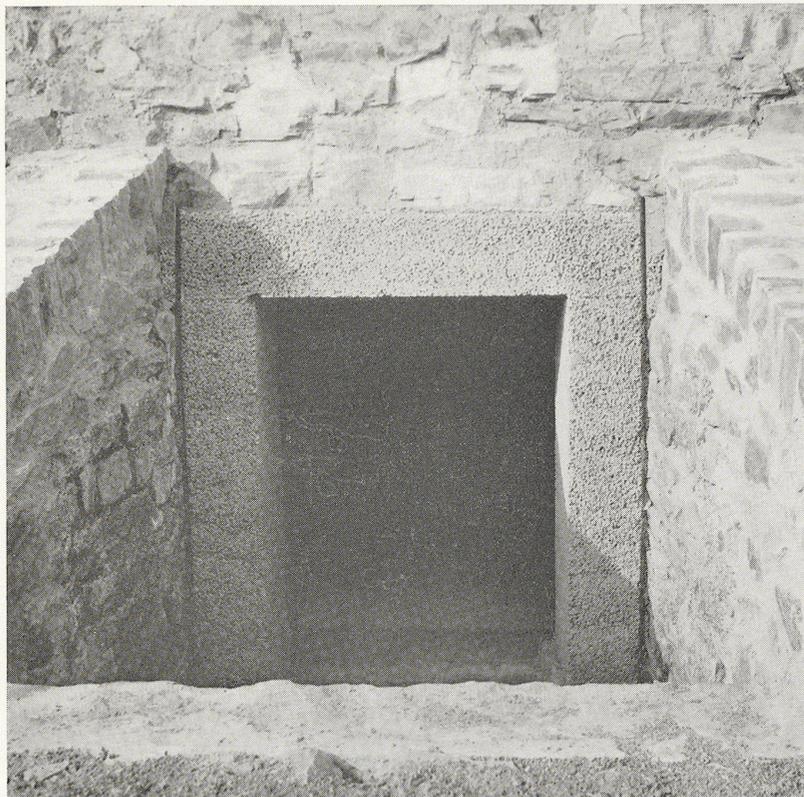
Abb. 3 „Heidenkeller“: Röm. Zugang zur ausgemalten Grabkammer v. S

Nicht nur als optisches Zugeständnis an den Besucher, dem der Zutritt zur Kammer aus verschiedenen, triftigen Gründen durch eine eiserne Gittertür verwehrt ist (Abb. 3), kann am Ende und als (Be-)Schluß aller Konservierungs- und Restaurierungskünste — wie schon vorher museal? — eine Teilrekonstruktion (ent)stehen. Dafür bietet sich gegenüber dem Eingang die untere nördliche Langseite an, die oberhalb des Fundamentes schon als Mauerwerk teilrekon-

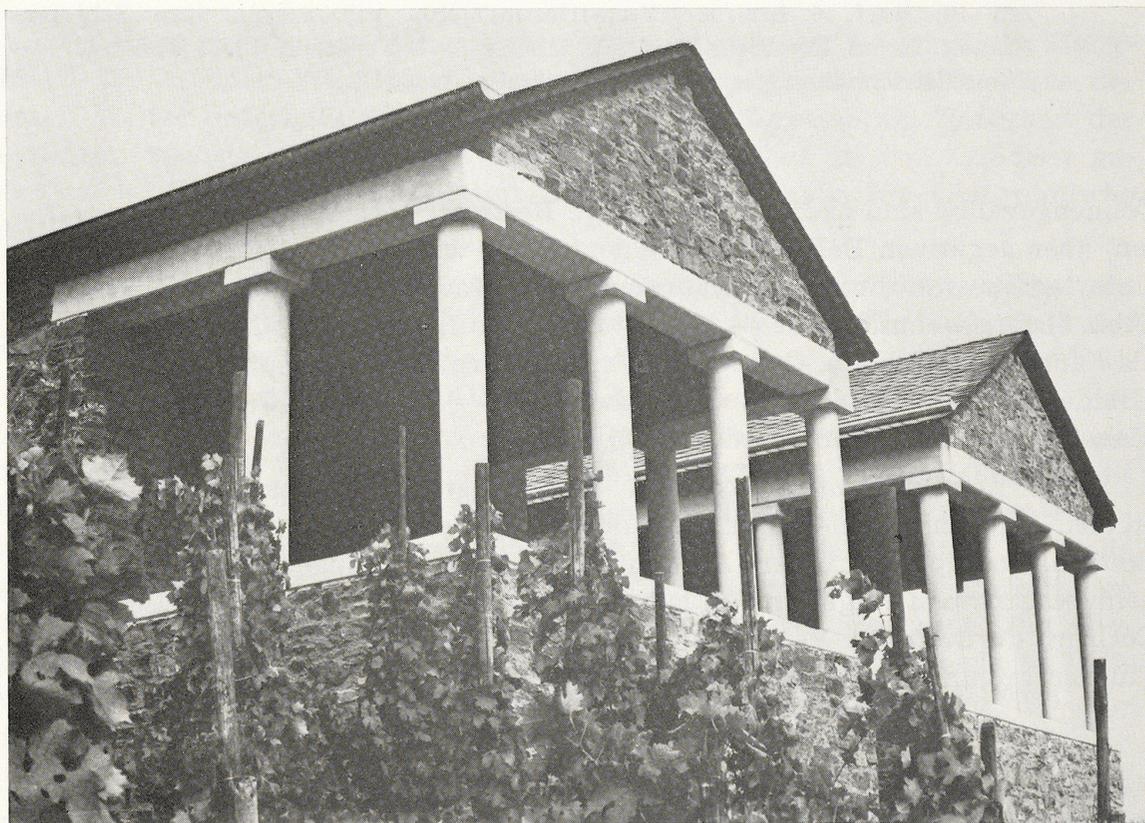
Abb. 4 Die beiden rekonstruierten Vorhallen von SW

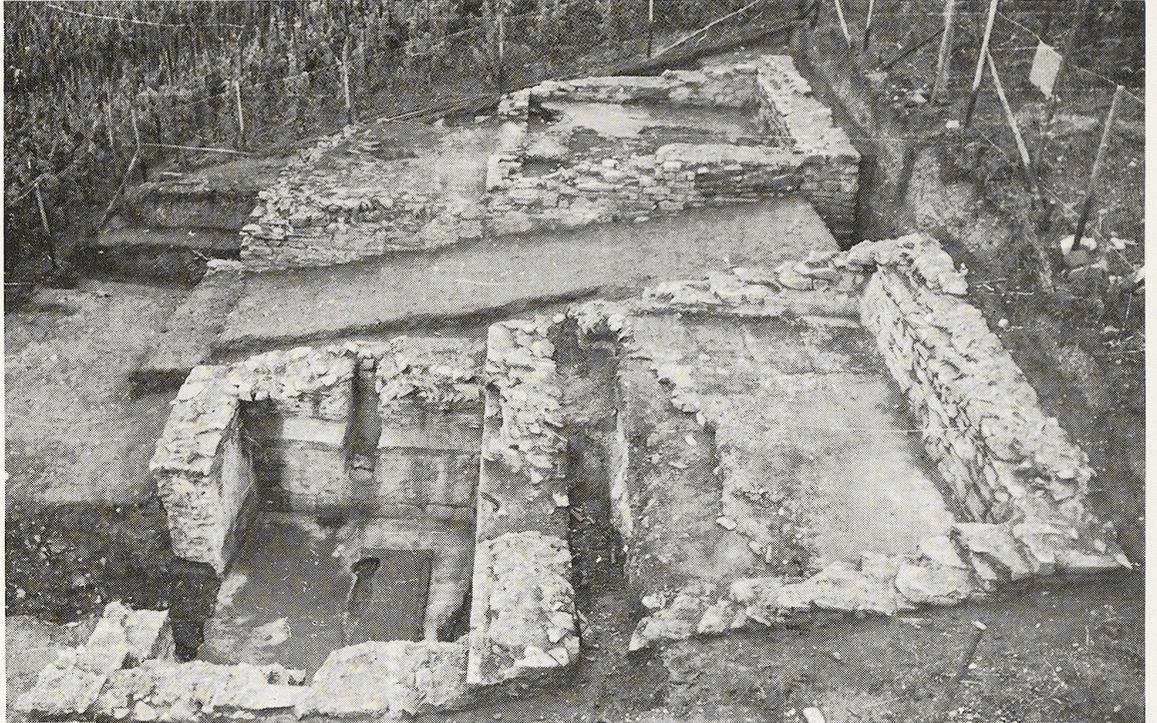
Abb. 6 Grabungsbefund beider Grabbauten von O. Oben links: „Heidenkeller“

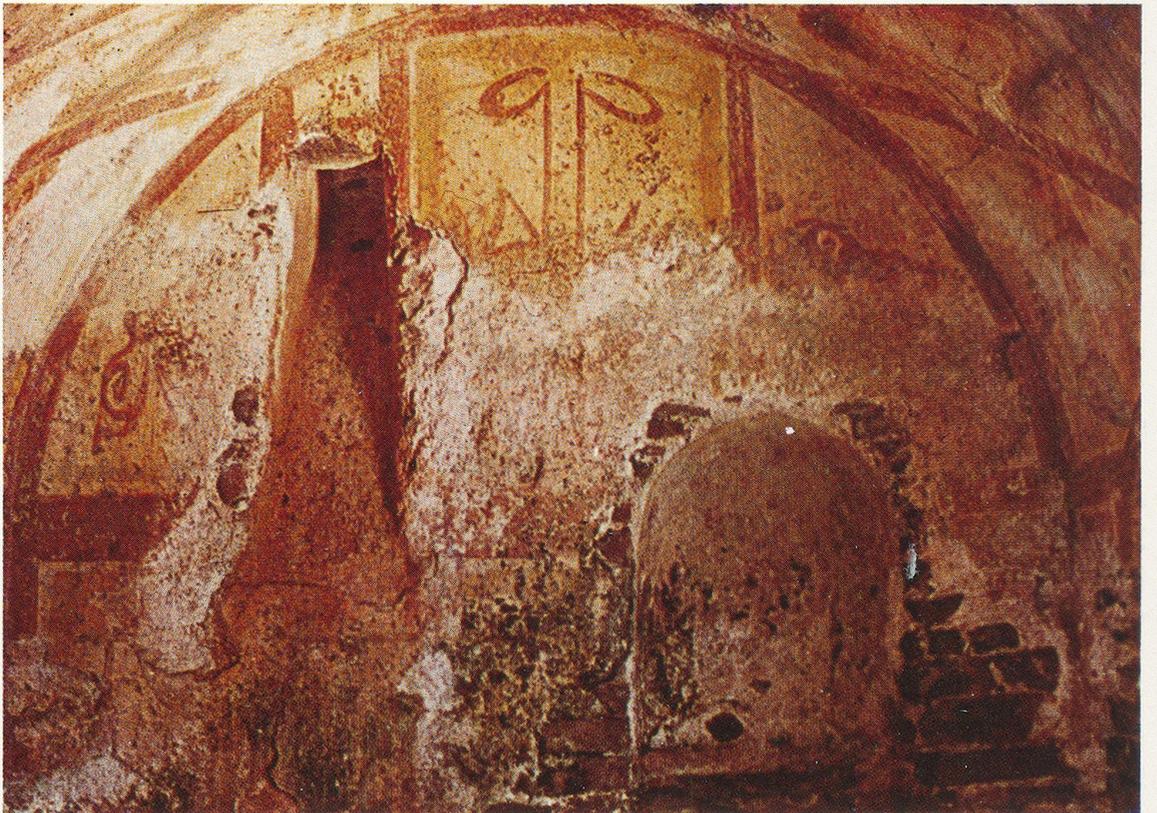
Abb. 7 Ausmalung der O-Stirnwand vor jeglicher Konservierung. M. ca. 1:25

Der antike Innenputz, an den unteren, ausgemalten Kammerwänden schon 1924 von Krencker zu großen Teilen vermißt, löst sich deshalb an den Bruchrändern auch weiterhin schollig ab (Abb. 7). Lediglich wenige, kleine Sockelflächenmuster in der Nordostecke lassen — nur zusammen mit Teilen der südwestlichen Längs- und Querwand — noch (!) eine Rekonstruktion des umlaufenden, vertikalen Gitterwerkes zu. Diese Partien, die sonst — bei ergra-

Um Be- und Zustand durch eine möglichst objektive Dokumentation kurzfristig für die Konservierung, mittelfristig für die Restaurierung und langfristig für eine eventuelle Rekonstruktion der Ausmalung zu sichern, wurde eine spezielle photogrammetrische Aufnahmetechnik<sup>5</sup> von der Dienststelle gewählt und finanziert (Abb. 8). Eine solche, denkmalpflegerisch fast selbstverständliche, zumindest naheliegende Maßnahme war lange überfällig, hat doch seit Krenckers Skizze und ihr zugrundeliegenden farbigen Darstellungen nie eine zeichnerische oder fotografische Dokumentation der geometrischen Colormuster stattgefunden. H. Fehr, Koblenz/Mainz, wird eine erste fotografische Notaufnahme anlässlich der Ausgrabungen verdankt (Abb. 7).

Die Wandmalerei erscheint in Fresko-Technik gefertigt (Abb. 7—8). Dem abgeglätteten Putz sitzt eine weiße Kalkschicht auf, in welche die Grundthemen des späteren Farbdekors eingetieft wurden. Die Hauptfarben des Fresko-Auftrags sind nach dem Gutachten Zürich<sup>6</sup>: „rot = Ocker wie gebrannte Siena, gelb = gelber Ocker ähnlich Siena natur, und grün = grüne Erde.“ Schon Krencker<sup>1</sup> bemerkte gewisse Eigentümlichkeiten in Technik, Form und Farbe<sup>7</sup>

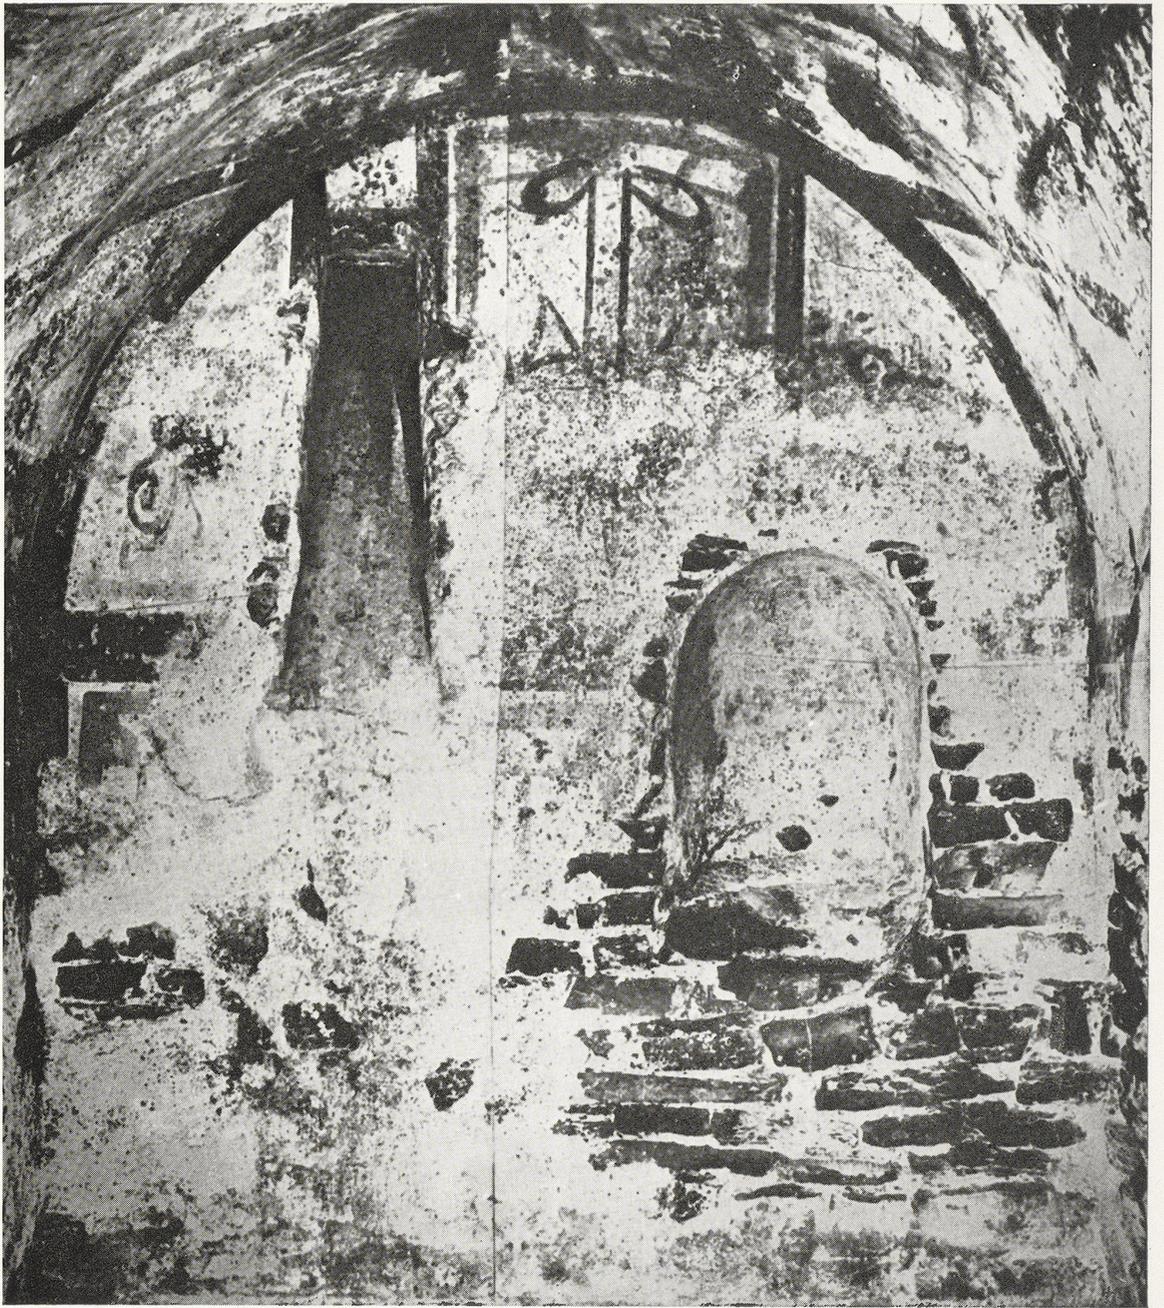
Abb. 8 Ausmalung der O-Stirnwand im Maßstab 1:20 photogrammetrisch entzerrt. Die Entzerrung weist im Originalmaßstab 1:1 einen mittleren Punktfehler von 6 Millimetern in Längsrichtung und 9 Millimetern in der Höhe auf

Vorerst dienen die wie Abb. 8 photogrammetrisch erstellten, noch maschinell umzuzeichnenden Planunterlagen und möglichst auch spezielle Infrarot- bzw. Falschfarbenaufnahmen vorrangig der Schadenskartierung und Feuchtigkeitsregistrierung. Neben der Sicherung loser Putzteile (s. o.) kommt einer langwierigen Kontrolle der Feuchtigkeits- und Temperaturschwankungen — auch mittels Thermohygrographen nebst Widerstandsthermometer — eine besondere Bedeutung zu. Sie bleibt zwar kostspielige, aber unabdingbare Voraussetzung jeglicher Grundkonservierung, sowohl im Ansatz als auch auf Dauer. Erst einem relativ späten, fortgeschrittenen Stadium der Sicherungsarbeiten muß die vorsichtige, die Farb- und Putzsubstanz schonende Entfernung der bis mehrere Millimeter starken Sinterschichten vorbehalten bleiben. Ob dieser subtile Ablösevorgang mittels Ultraschall, Air brasive und bzw. oder Skalpell zu geschehen hat, können lediglich vorsichtige und langwierige Versuchsreihen erweisen<sup>6</sup>.
