Die römischen Wandmalereien aus der Gilbertstraße in Trier „Das Kandelaber-Zimmer“

WILHELM VON MASSOW (1891-1949)

herausgegeben und kommentiert von Karin Goethert

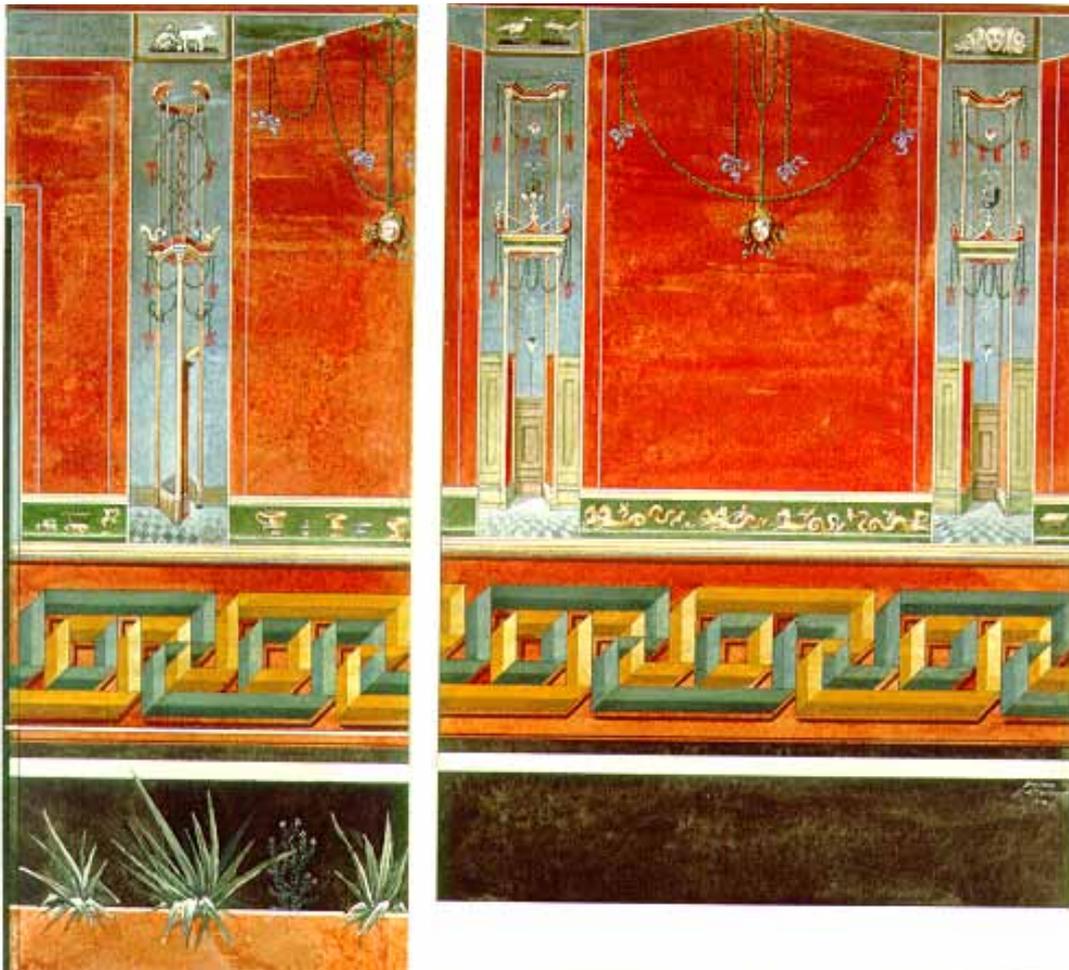
Abb. 2 „Rote Wand“ aus dem Raum 3 des „Procuratoren-Palastes“, Trier, Konstantinplatz, 1913. Trier, Rheinisches Landesmuseum Inv. 1914,112 (aquarellierte Rekonstruktionszeichnung).

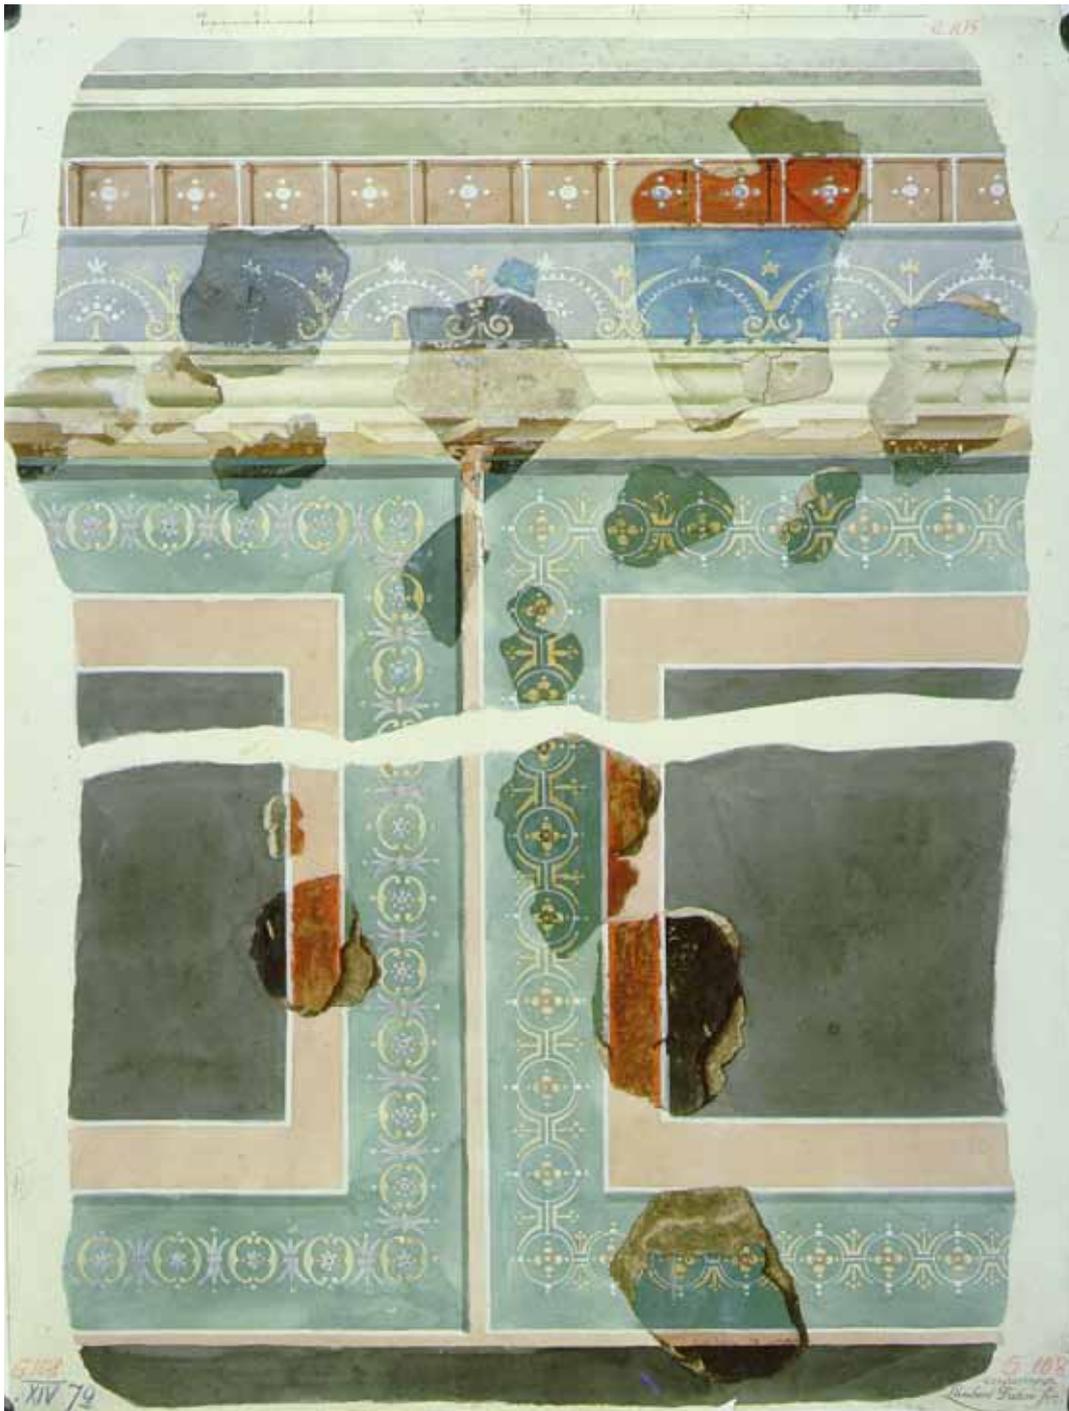
Abb. 4 „Schwarze Wand“ aus dem Raum 8 des „Procuratoren-Palastes“, Trier, Konstantinplatz, 1914. Trier, Rheinisches Landesmuseum EV 1914 Fnr. Co 31 (aquarellierte Rekonstruktionszeichnung).

Die Kreisbordüren an der Decke des „Apollo-Zimmers“ (Abb. 3) zeigen eine auffallende Verwandtschaft zu den ebenfalls aus Kreisen bestehenden Bändern der „Schwarzen Wand“ aus Raum 8 des „Procuratoren-Palastes“ (Abb. 4)⁵¹, der wie Raum 3 („Rote Wand“) ebenfalls in der 1. Hälfte des 2. Jahrhunderts dekoriert wurde.

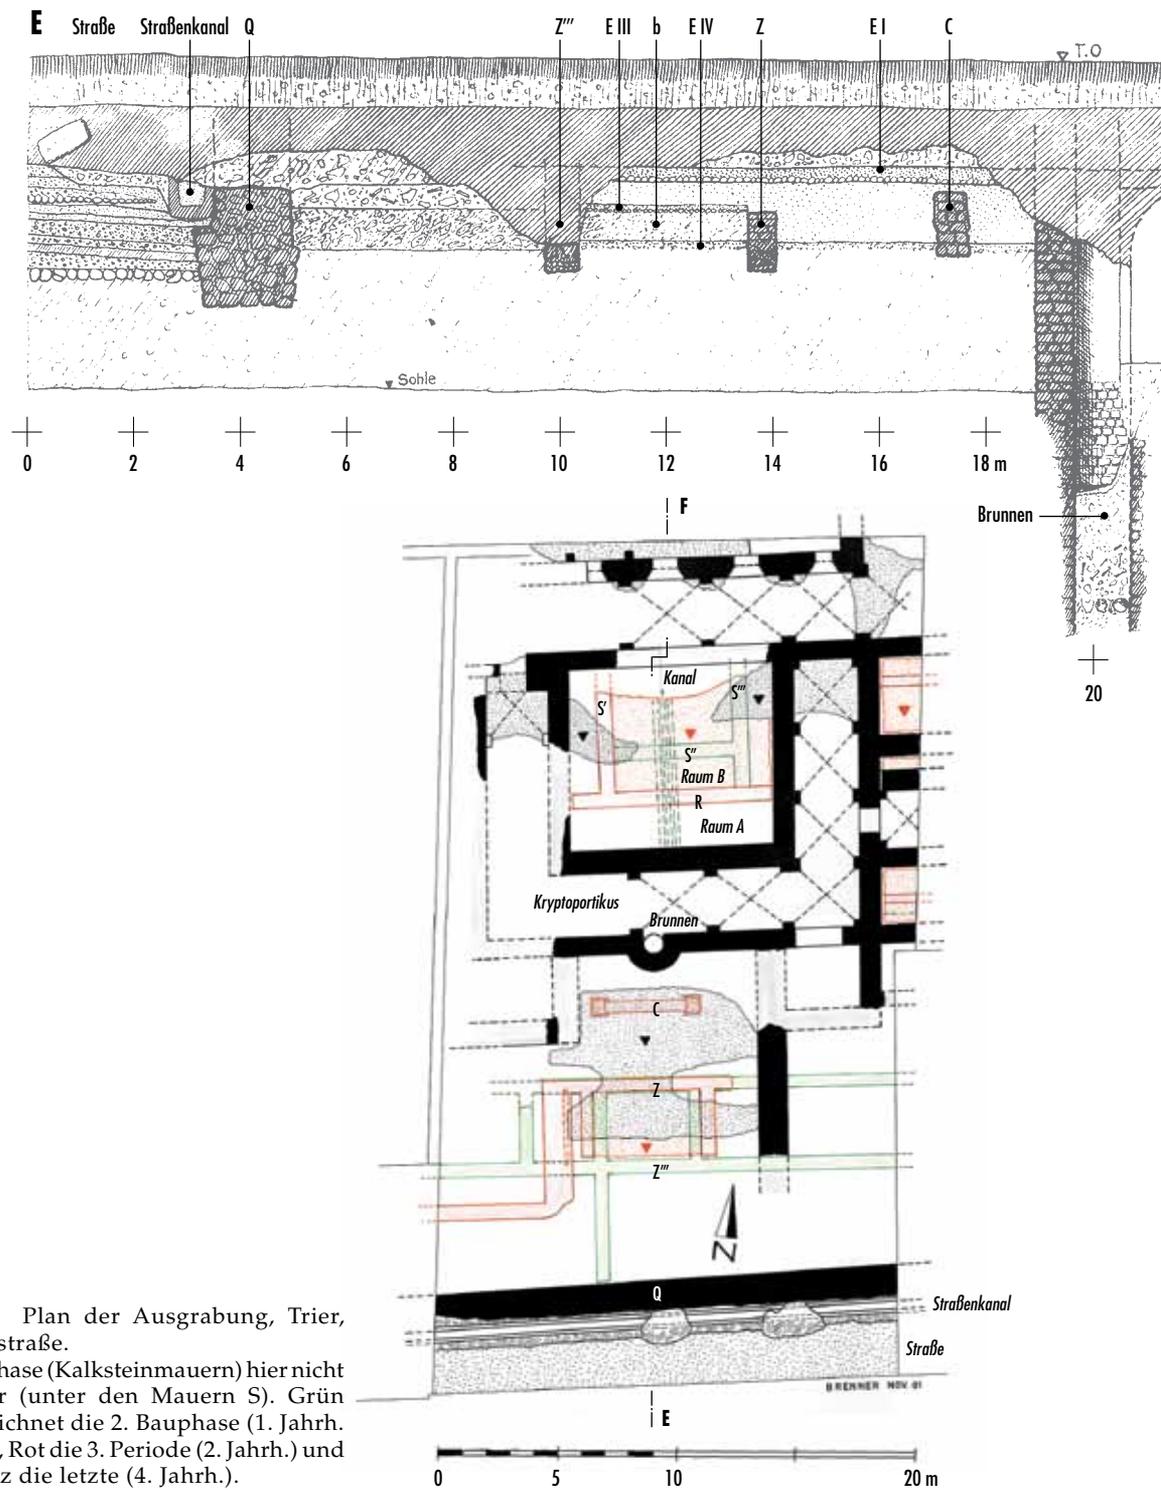
Abb. 6 Plan der Ausgrabung, Trier, Gilbertstraße.

1. Bauphase (Kalksteinmauern) hier nicht sichtbar (unter den Mauern S). Grün kennzeichnet die 2. Bauphase (1. Jahrh. n. Chr.), Rot die 3. Periode (2. Jahrh.) und Schwarz die letzte (4. Jahrh.).

jede Rücksicht auf den früheren Zustand baute man auf der Stätte ein großes Haus mit einer Kryptoportikus⁵⁸ um einen rund 8 m breiten quadratischen Hof (Abb. 6-7)⁵⁹. Während man zur Anlage der Keller des neuen Hauses alles darunter Befindliche beseitigte, gab man sich bei dem Hofe diese Mühe nicht, sondern ebnete die Trümmerfläche einfach ein, ließ also alles dort im Boden Liegende unangetastet (Abb. 8).

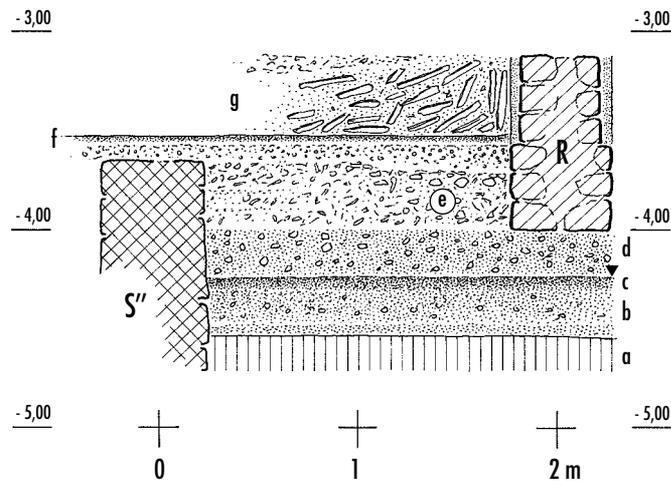
Abb. 8 Nordsüd-Schnitt durch die Mauern S'' und R, Trier, Gilbertstraße (Blick von Westen). M. 1:40. Mauer S'' gehört zur 2. Bauphase, Mauer R zur 3. Phase.

Schichtenabfolge: a gelber anstehender Lehm; b feste gebrannte Lehmknollen, Scherbenmaterial (s. Anm. 17); c feste gelbrote, gebrannte Masse, darüber Terrainoberkante bei Erbauung der Mauer S''; d Lehm mit Rotsandsteinschrott; e grauer mörtelhaltiger Bauschutt mit Lehm durchzogen, Abbruchschicht der Mauer S''; f Raumestrich zu Mauer R, „Kandelaber-Zimmer“; g Verputzreste des „Kandelaber-Zimmers“ mit eingeschlammtem roten Lehm, der zum Aufbau der Mauer R gehörte, darüber Mörtelschutt; Aufgabe des Raumes B.

Wir werden von dem Nordzimmer in der Hauptsache Reste der Süd- und der Westwand erhalten haben, während von dem Südsaal hauptsächlich die Nordwand aus den Bruchstücken erstehen muß. Man kann aber nicht wissen, wie nahe schon die Ost- oder Westwand gestanden hat, die nach innen umgekippt sein könnte. Da die meisten Stuckreste nördlich der großen Ost-West-Mauer gefunden worden sind, dürfte diese Wand im allgemeinen nach Norden umgefallen sein (Abb. 8)⁶⁶.

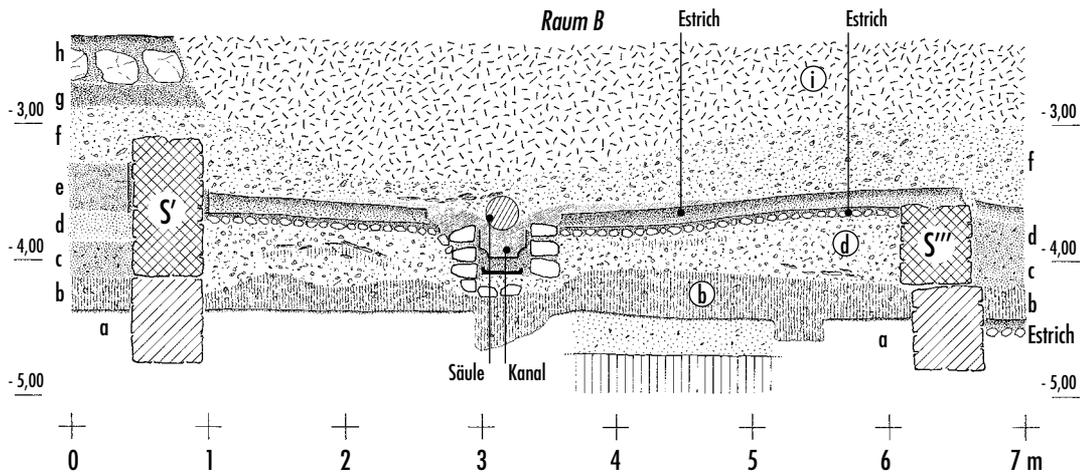
Schichtenabfolge: a gelber anstehender Lehm, zwischen S' und S''' feste mörtelhaltige Oberfläche, östlich (rechts) von S''' Estrich; b mit Scherben durchsetzt (s. Anm. 17); c graue mörtelhaltige Schicht (nur an der Westseite der Mauer S' und an der Ostseite der Mauer S'''); d Lehm mit Verputzresten, darüber Estrich zu S' und S''' (Verputz an S'), darüber 2. Estrich (3. Periode); e graue mit Brand durchsetzte Schutterde, nur westlich der Mauer S'; f roter Lehm mit buntem Verputz, Aufgabe des Raumes; g graue Schutterde; h Kalksteinpacklage, darüber rötlicher Lehmörtel mit Kalk, Estrich der letzten Bauphase; i dunkelgraue Schutterde.

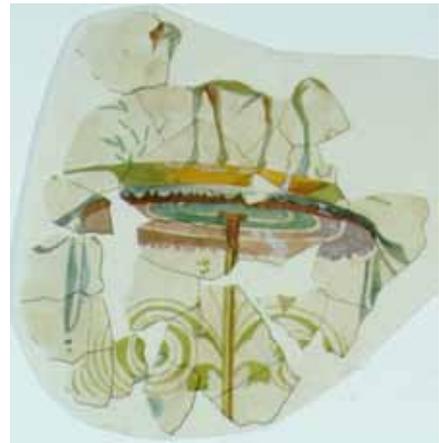
Abb. 12 Damhirsch-Kandelaber; Zusammensetzungszustand 1927.

Das bei Steiner in Abbildung 13 wiedergegebene⁷⁴, aus zwei nicht unmittelbar aneinander passenden Teilen bestehende Bruchstück (*Abb. 11-13*) konnte wesentlich vergrößert und durch Auffindung der Zwischenteile vervollständigt werden (*Abb. 14-16*). Es bildet jetzt einen Fladen von 2,36 m Länge und 0,64 m Breite. Zur Beurteilung der Arbeitsleistung sei übrigens erwähnt, daß es im ganzen aus 430 Splittern besteht. Den größten Teil der Darstellung nimmt ein Kandelaber ein, der in flotter, unbekümmerter Weise natürliche und phantastische Elemente vermischt und keineswegs Anspruch auf irgendwelchen logischen Aufbau erhebt. Das unterste erhaltene Stück ist ein großer Kelch in Form eines Römers mit kräftig rotem Stiel und violettroter, hell gerandeter Fußplatte, auf der zwei Leoparden stehen mit zurückgebogenem Kopf und erhobener

Buschwerk (Abb. 12; 14). Über den mutmaßlichen unteren Abschluß des Kandelabers wird später zu reden sein.

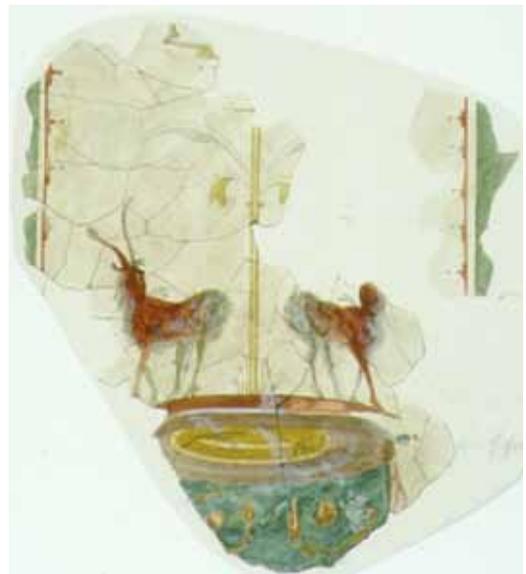
Abb. 13 Ziegenböcke des Damhirsch-Kandelabers, Zusammensetzungszustand 1927.

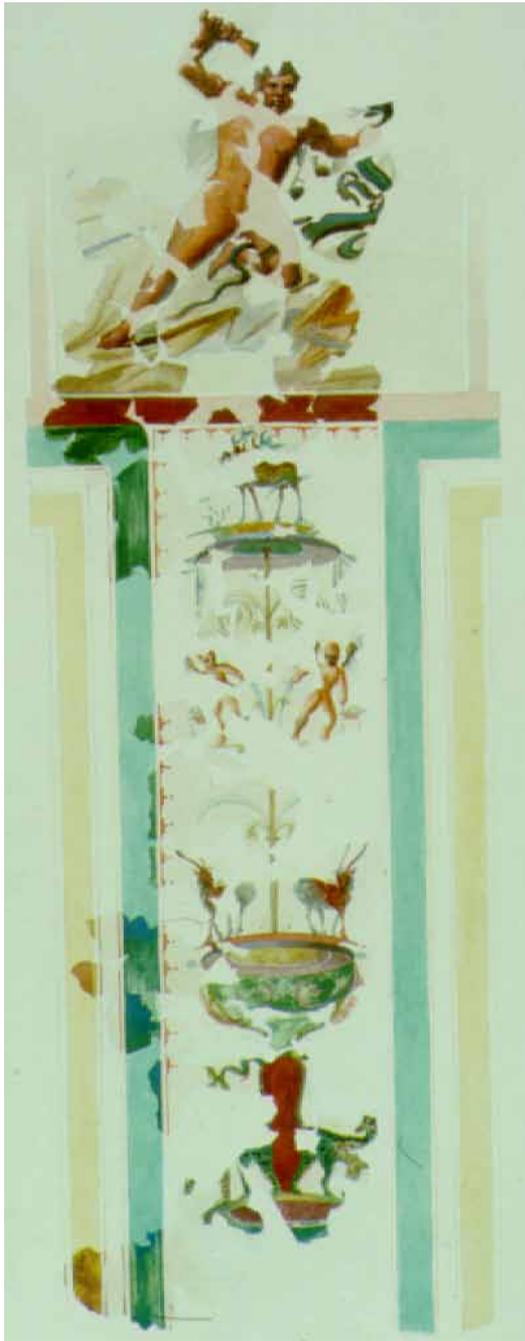
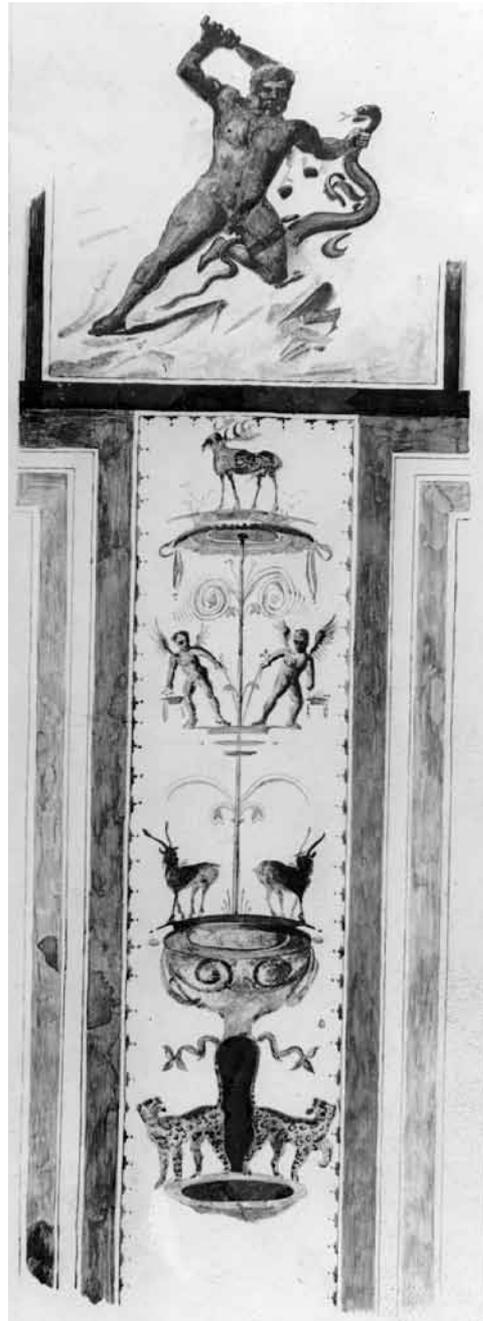
Abb. 14 (Links) Damhirsch-Kandelaber; Zusammensetzungszustand 1941.

Abb. 15 (Rechts) Damhirsch-Kandelaber; Zusammensetzungszustand 1941. Zeichnerische Ergänzung.

Vordertatze (Abb. 14-15). Ihre Schwänze lehnen sich an den Kelch des Stieles an. Von oben flattert nach links, ursprünglich auch nach rechts ein grünes Band herunter, das in drei Blättern endet. Es ist nicht ausgeschlossen, daß dies die Fortsetzung der Leopardschwänze ist. Der Kelch selbst hat seine ursprüngliche Farbe eingebüßt. Er zeigt nur noch die grüne Untermalung, an den Seitenrändern rötliche und gelbliche Henkelrudimente und von beiden Seiten der Mitte zustrebende goldgelbe Spiralen. Vielleicht schwebte dem Maler ein Glaskelch vor, der in Metall gefaßt war. Während die Fußplatte von unten gesehen zu sein scheint, ist der Kelch wohl von oben gesehen.

der nördlich der Alpen gefundene mythologische Gemälde: Hercules im Kampf mit der Hydra (Abb. 14-15; 17). Der Held ist nackt, vom Löwenfell fehlt jede Spur. Er kniet mit dem linken Bein auf dem Felsen, auf dem sich die Hydra ringelt, packt deren dicksten Leib mit der Linken und schlägt auf sie mit erhobener Keule. Der Körper wirkt in der Abbildung plumper, als er wirklich war. Das liegt an dem lockeren Zusammenlegen der Bruchstücke, die noch nicht fest verbunden waren. Außerdem fehlt die Verbindung zwischen dem Rumpf und dem Kopf der rechten Schulter und Arm, wodurch die Stellung des oberen Bruchstückes nicht einwandfrei feststand. An der Zusammengehörigkeit ist freilich nicht zu zweifeln.

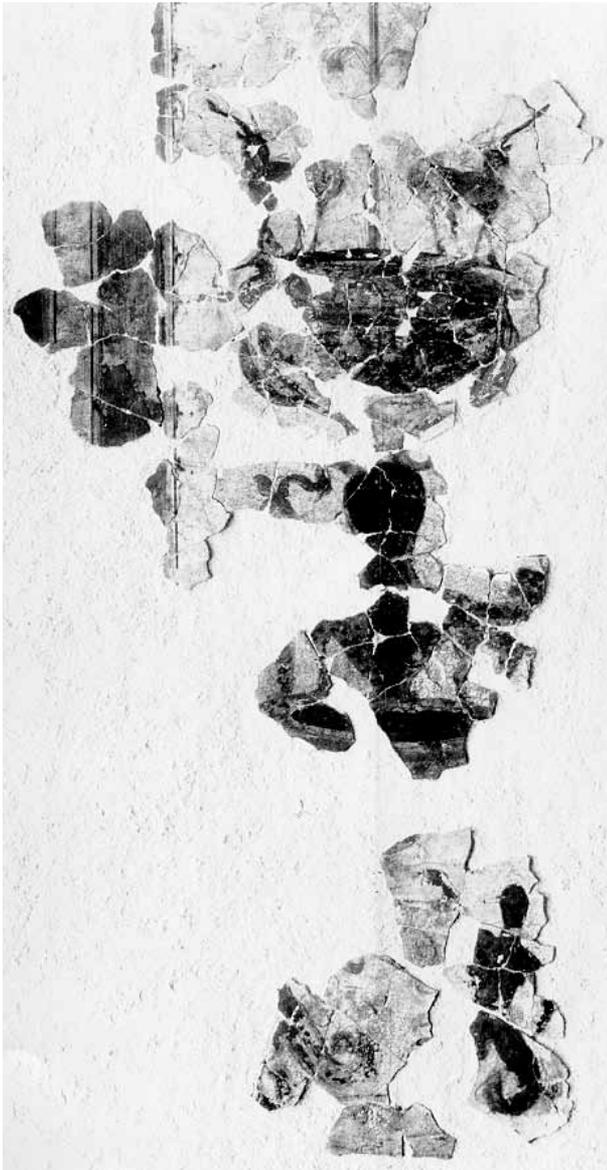
Abb. 16 Damhirsch-Kandelaber, untere Partie; Zusammensetzungszustand 1942.

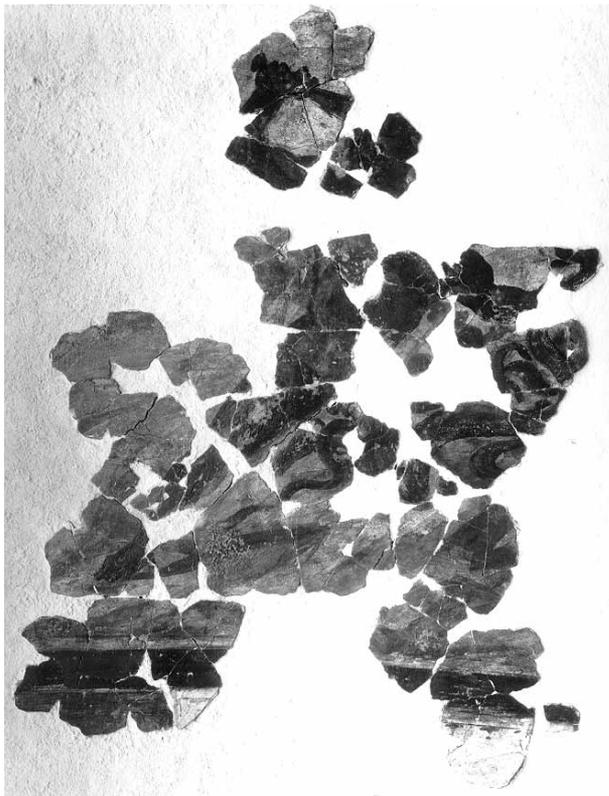
Abb. 17 Damhirsch-Kandelaber, oberste Partie mit dem Bild des gegen die Hydra kämpfenden Hercules; Zusammensetzungszustand 1941.

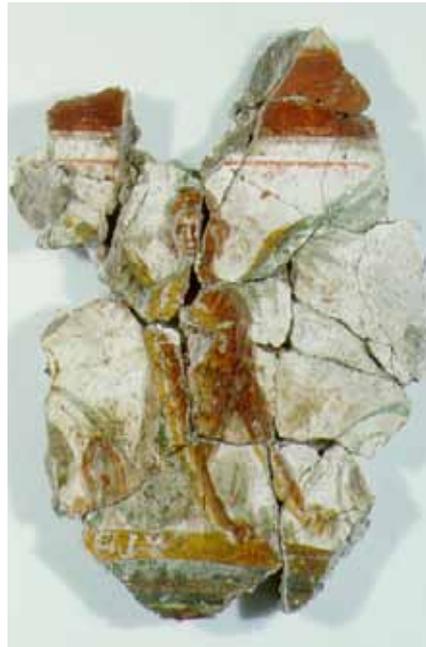
Abb. 20 Sphinx vom „Flotten Sphinx-Kandelaber“, Zustand 1999.

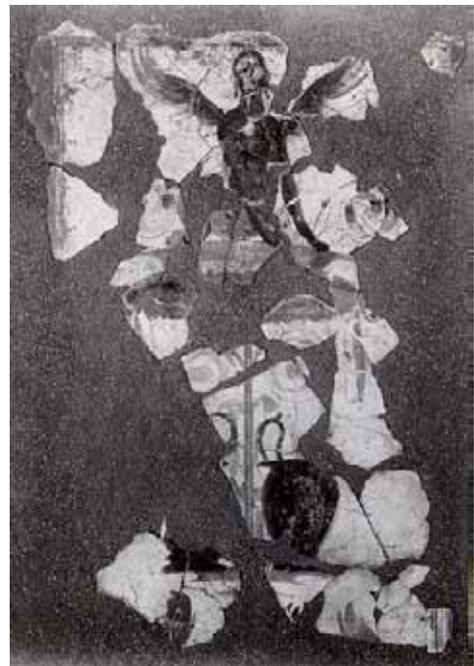
Abb. 21 „Plumper Sphinx-Kandelaber“; Zusammensetzungszustand 1941.

Das wird besonders deutlich an einer geradezu plumpen Wiederholung des Sphinxkandelabers (*Abb. 21-22*)⁸⁰. In allen wesentlichen Elementen ist diese Replik vom oberen Rande bis herab zu den Flügeln der Vögel erhalten. Die Sphinx sitzt in derselben Stellung wie beim ersten Sphinxkandelaber, ist aber etwas größer und rotbraun mit braunen Flügeln. Nichts von dem anmutigen bunten Farbenschillern der vorigen Sphinx ist zu sehen. Die Voluten oben und unten sind gröber und die roten Henkelkrüge größer und plumper. Es ist keine Frage, dieser Kandelaber hat bestimmt in demselben Zimmer gesessen wie der vorige, aber ebenso sicher nicht an der gleichen Wand. Eine andere Hand hat ihn nach derselben Vorlage geschaf-

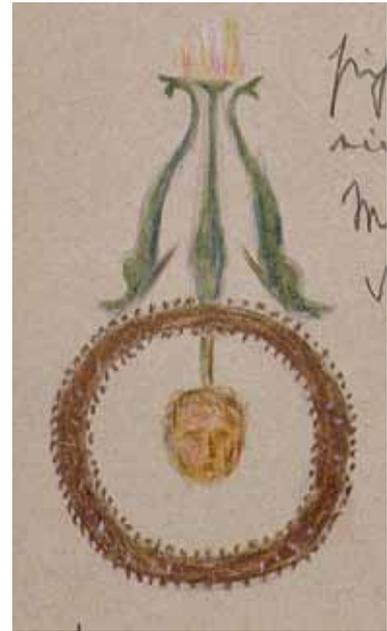
Abb. 23 a Musterband der inneren Kandelaberrahmenungen.
- b Medaillon mit Maske, von Delphinen bekrönt, möglicher Kandelaberuntersatz.

Die Bordüren, insbesondere die rote Tüpfelbordüre mit den grünen Blattkelchen (vgl. Abb. 23a) sind den Schmuckbändern des vierten pompejanischen Stils entlehnt³⁴. Eine einfache rote Tüpfelbordüre zierte einst auch die weißgrundigen Felder einer anderen Trierer Wand aus der Konstantinstraße (Abb. 1)³⁵ und bildete den inneren Rahmen der großen Felder in Raum D der Maison à Portiques, Clos de la Lombarde, in Narbonne³⁶, während die äußere Rahmung dort von einer reichen Halbkreisbordüre pompejanischer Art gebildet wird. Solche doppelten reichen Schmuckbänder entfallen auf den Wänden der Gilbertstraße. Eine ganz ähnliche schlichte Rahmenbordüre bestehend aus Tüpfel-elementen, zwischen welche Blattkelche gesetzt sind, zieren die Rahmenlinien der weißgrundigen

Kurz vor Eintritt der Katastrophe waren zwei weitere große Stücke zusammengesetzt worden und leider noch nicht im Bilde festgehalten, die die beigegefügte Skizze nach dem Gedächtnis wohl einigermaßen getreu wiedergibt (Abb. 23b). Maße, Verputzoberfläche und die feine Ritzlinie der Mitte sichern die Zugehörigkeit zu den Kandelaberflächen. Das eine Stück ist sorgfältig, das andere plump gemalt. Man erkennt einen braunen Kranz aus zahllosen Beeren, auf denen einst Glanzlichter aufgetragen waren. In der Mitte hängt eine wie es scheint jugendliche männliche Satyr-Maske herab. Während nach unten hin nichts mehr kommt, hier also der Abschluß sein muß, stehen oben auf dem Kranze drei Delphine, in dem schlechteren Exemplar als solche kaum noch zu erkennen. Sie sind wie die Beine eines Dreifußes angeordnet, und da dies ein ordnungsmäßiger Untersatz für einen Kandelaber ist, so zweifle ich nicht daran, daß sich ein solcher darüber erhoben hat. Was freilich zunächst folgte, war nicht mehr zu erkennen. Undeutliche Farbreste, die zuerst wie Flammen aussahen, können auch zu einer Art Stamm gehört haben. Doch ist Raten hier überflüssig. Wahrscheinlich aber haben wir wenigstens den untersten Teil der beiden Sphinxkandelaber damit wiedergewonnen. Auch sie schweben damit unwirklich in der Luft.

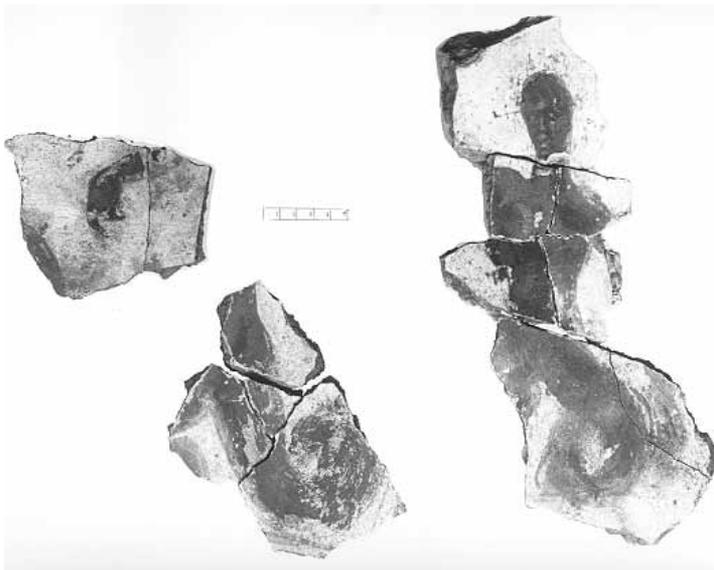
Abb. 24 Tritonen vom unteren Ende der Kandelaber; Zusammensetzungszustand 1927 (vgl. auch Abb. 16).

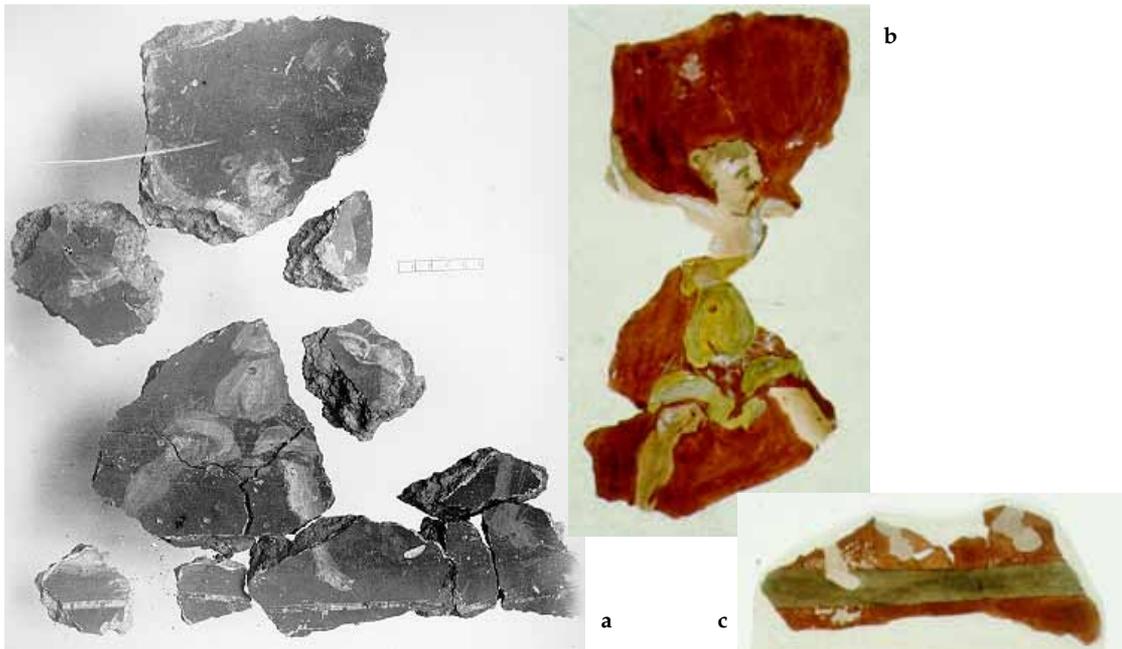
Abb. 25 a Fragment des Sockelfrieses, Amazone, Zusammensetzungszustand 1927. - b Amazone (Aquarell) - c Fuß der Amazone und unterer Randstreifen (Aquarell).

Das aus allen übrigen Resten herauszuerkennende dunkle Rot dieses vermeintlichen Frieses veranlaßte mich, hier die erste Arbeit anzusetzen und alle dazugehörigen Bruchstücke herauszusammeln und zusammenzusuchen. Der Erfolg entsprach nicht den Erwartungen. Von dem glatten Grunde war allzuoft die aufgemalte Farbe völlig abgeplatzt und die Figuren waren so flüchtig und anatomisch fehlerhaft gemalt, daß es sehr schwer war, Zusammenhänge zu finden. Außerdem scheint diese Wandpartie besonders arg zerbröckelt zu sein und hatte auch auf den Bretterauslagen noch stark gelitten. So kamen keine beachtenswerten Bilder heraus, dafür ließen sich aber doch gewisse Anhaltspunkte gewinnen, die für die gesamte Wandaufteilung geradezu den Schlüssel zu liefern scheinen.

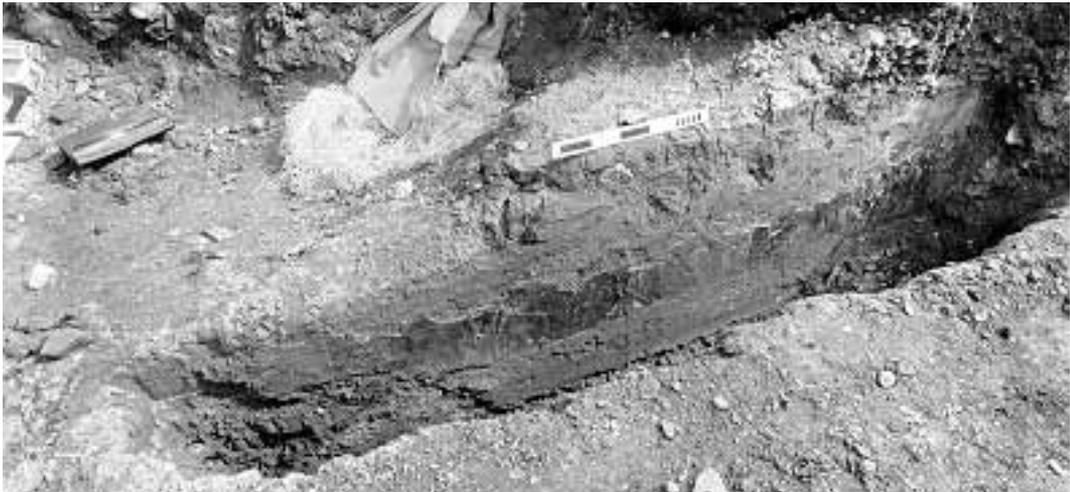
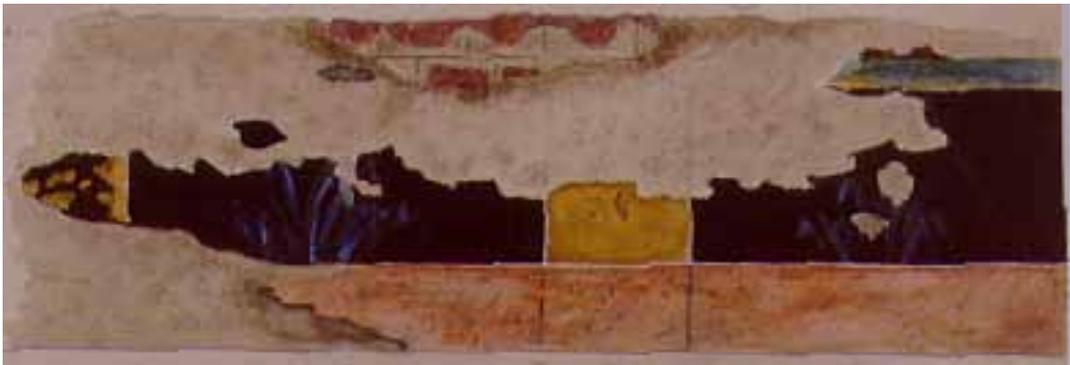
Abb. 26 a Südseite der Mauer R in situ („Apollo-Zimmer“). - b Zeichnerische Aufnahme des Sockels der Mauer R an der Südseite.

Die wichtigste Mauer ist die von Westen nach Osten quer durch den späteren Hof ziehende mit einer Dicke von 60 cm und einer Länge von 8,50 m (Abb. 9). Rechts wie links ist die Mauer abgebrochen und verrät nicht die geringste Spur eines Abschlusses, einer Wandecke oder eines Türansatzes. Sie setzt sich also wahrscheinlich nach beiden Seiten hin fort, muß also zu einem ansehnlichen Saal gehört haben (vgl. Nennig-Mosaik 10 x 16 m; Victorinus-Mosaik 11(?) m)⁶³. Es ist wohl nicht ausgeschlossen, daß die südlich davon 8,50 m entfernt liegende Parallelmauer zu der Gegenwand desselben Saales gehört haben könnte⁶⁴. Unsere Wand im Nordteil bestand im Sockel aus roten Sandsteinen und trug noch die Sockelmalerei, worauf wir aber erst später zurückkommen werden, auf beiden Seiten (Abb. 26 a-b; 27 a-b).

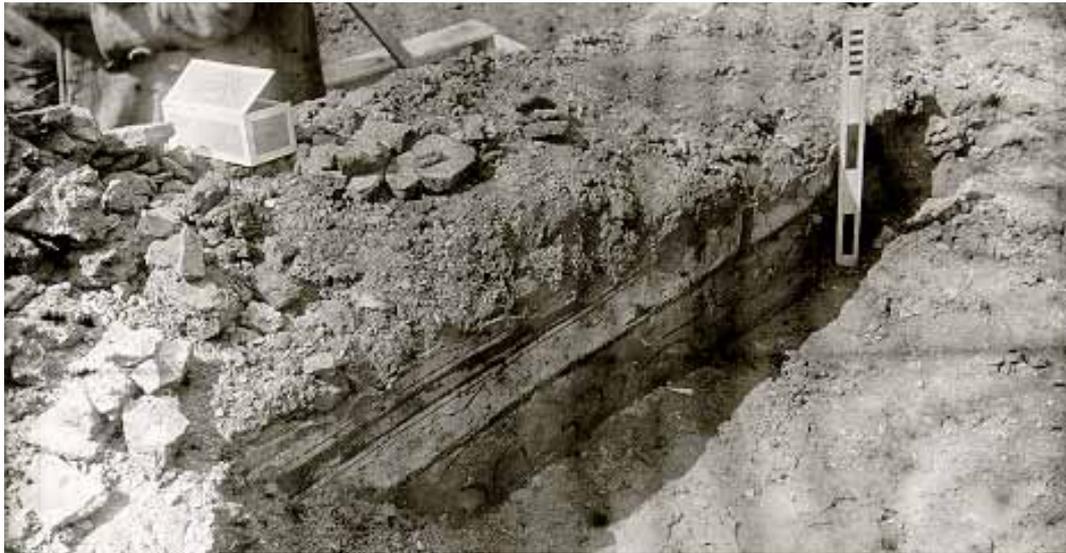
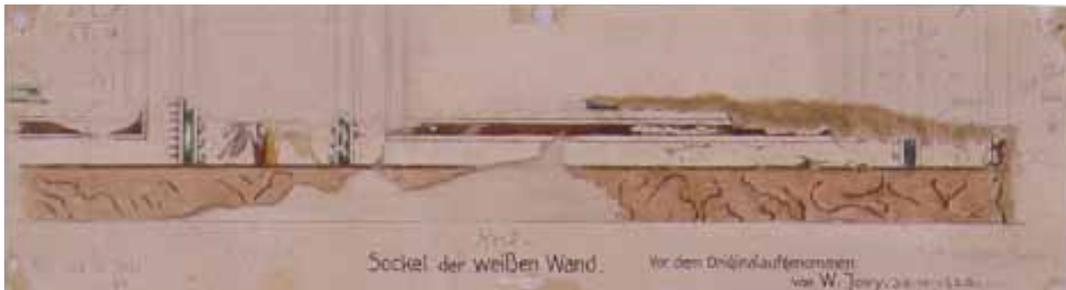
Abb. 27 a Nordseite der Mauer R in situ („Kandelaber-Zimmer“). - b Zeichnerische Aufnahme des Sockels der Mauer R an der Nordseite.

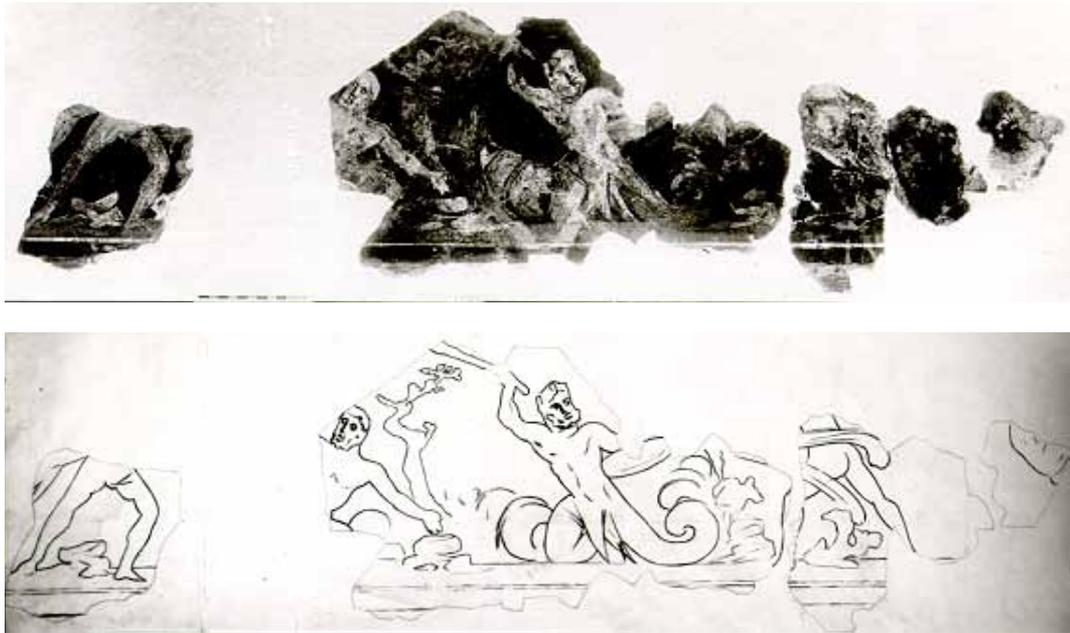
Abb. 28 a Sockelfries mit Gigantenkampf. - b Sockelfries mit Gigantenkampf, zeichnerische Skizze.

Wir betrachten hierfür das einzige größere Fragment davon näher. Trotz scheinbarer Lücken bilden die Stücke bis auf das in der Abbildung linke einen einzigen Bruch an Bruch schließenden Komplex (Abb. 28a-b). Den Mittelpunkt bildet ein Gigant, der sich auf seinen zusammengerollten Schlangenbeinen erhebt und nach rückwärts gebeugt einen grünen Ast oder eine Keule schwingt. Die zum Schutz vorgestreckte Linke ist in ein Fell gehüllt. Gegen ihn stürmt von rechts her ein nackter Hoplit. Sein vorgestelltes linkes Bein befindet sich gerade in der Bruchstelle, ist aber in allen Konturen gesichert. Die Photographie läßt leider kaum etwas erkennen. Hinter dem Giganten erhebt sich ein knorriger Baum und links von diesem sinkt ein zweiter Gigant getroffen zu Boden. Die untere Partie seines Gegners ist in dem links abgebildeten Bruchstück erhalten, das trotz fehlender Anschlußstücke nach dem Charakter der Malerei, Zusammensetzung der Farben und Wiederkehr bestimmter Pinselstriche sicher hierher gehört. Der Hoplit gleicht dem vorigen im Spiegelbild so genau, daß wir behaupten können, hier eine Komposition von zwei Einzelkämpfern vor uns zu haben, deren Mittelpunkt der Baumstamm bildet. Damit wäre eine gewisse Bildbreite gesichert,

wenn nicht auf dem Bruchstück ganz rechts noch Reste eines Körpers bewiesen, daß das Friesstück sich dorthin und dementsprechend auch nach links noch fortsetzt. Wenn wir auch über den Bildinhalt keinen weiteren Aufschluß erwarten dürfen, so ist diese Beobachtung für den Gesamtzusammenhang doch recht wertvoll. Denn es bedarf solcher Verlängerung, um die durch den Sockel nun gewonnene Breite des Feldes auszufüllen. Die Frage, ob die Mitte des Gigantenkampfes in der Kandelaberachse oder unter einem der großen Zwischenfelder zu suchen sei, ist entsprechend dem antiken Brauch zugunsten des letzteren zu beantworten. Es würde also je einer der senkrechten blauen (*grünen*) Trennungstreifen zwischen den roten Friesfeldern in der Achse der Kandelaber liegen.

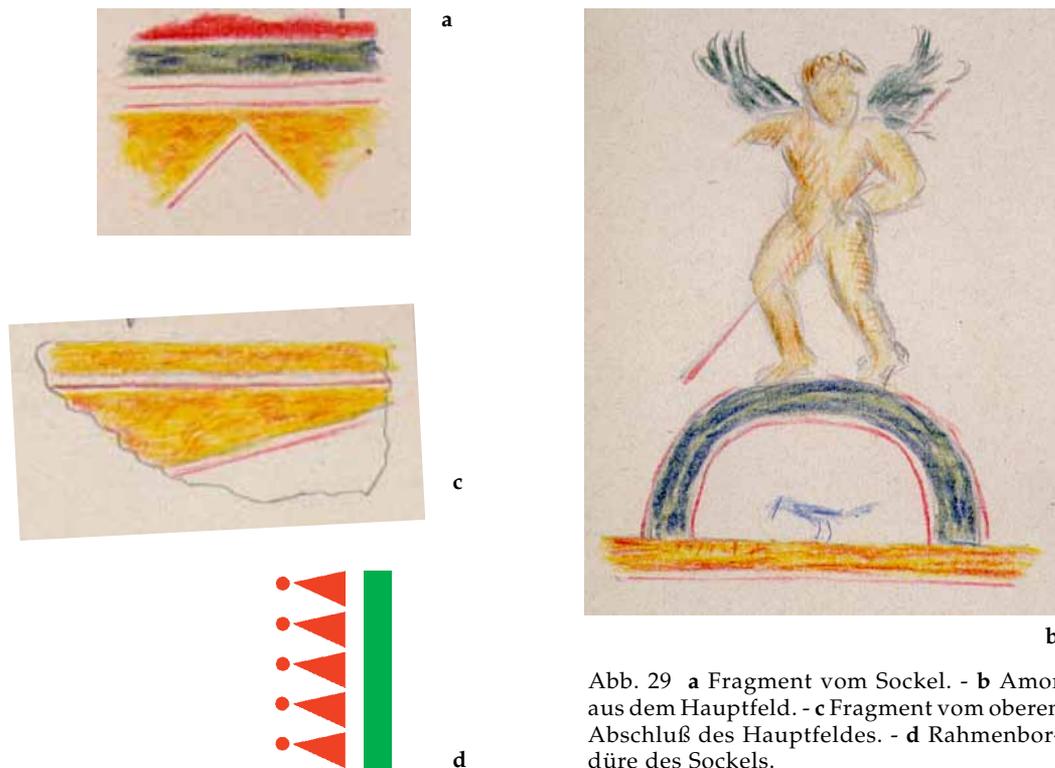
Abb. 29 a Fragment vom Sockel. - b Amor aus dem Hauptfeld. - c Fragment vom oberen Abschluß des Hauptfeldes. - d Rahmenbordüre des Sockels.

Wände im Zimmer 5 eines Hauses in Lyon, Hauts-de-St. Just³⁷. In der Gilbertstraße ist die Zickzacklinie längs der schmalen Felder am Sockel (Abb. 29 d)³⁸, die im pom-

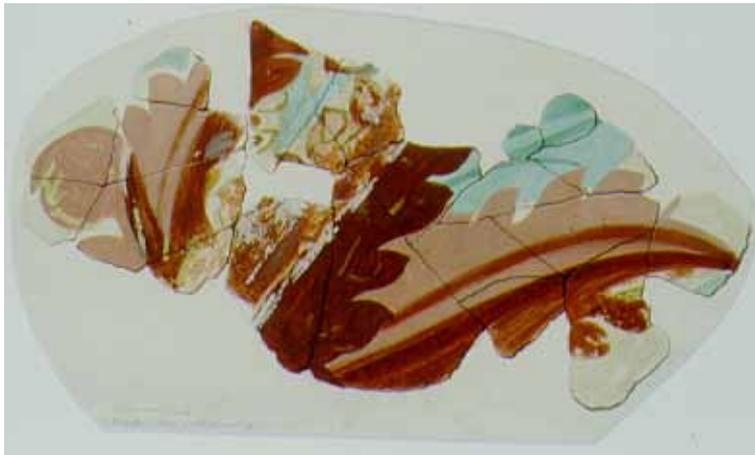
Abb. 30 a-b Deckenbruchstücke des „Kandelaber-Zimmers“.

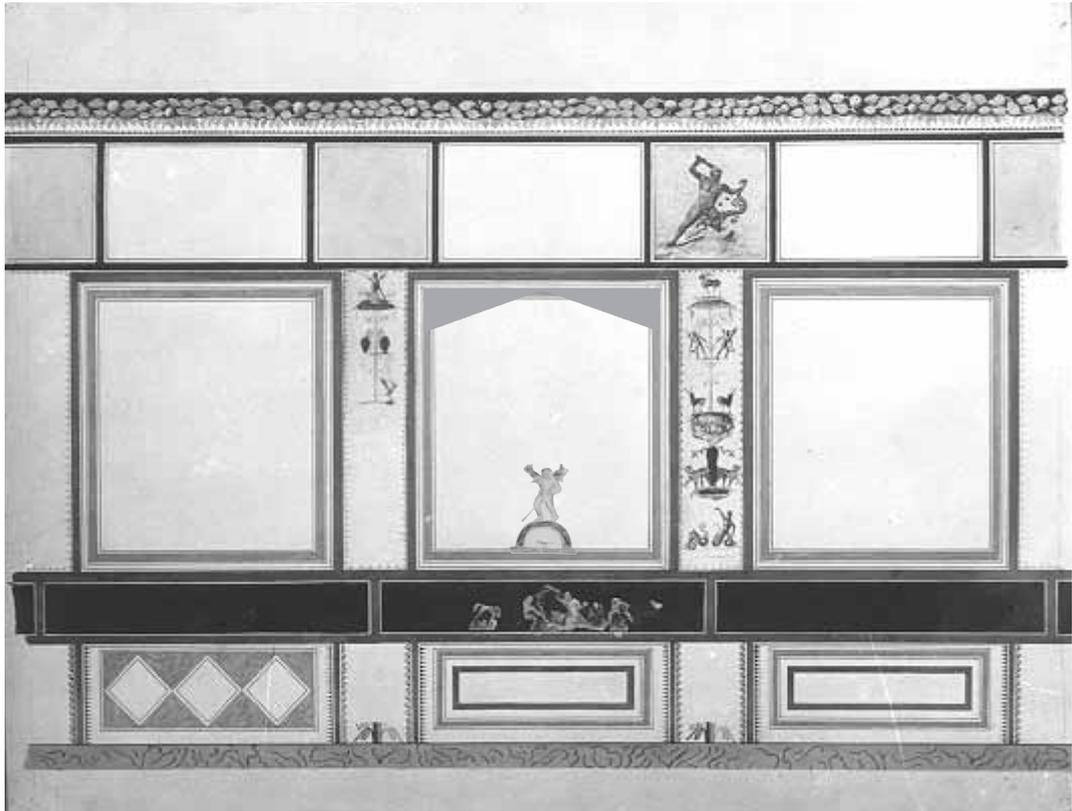
Abb. 31 Rekonstruktionsvorschlag einer Wand des „Kandelaber-Zimmers“ durch W. von Massow.

In seinem 1942 gehaltenen Vortrag hat W. von Massow einen Rekonstruktionsvorschlag der „Kandelaber-Wand“ vorgestellt (*Abb. 31*), der in den darauffolgenden Jahren bis zur Niederschrift 1945 durch eingehende Beobachtung der Bruchstücke noch wichtige Ergänzungen und Modifikationen erfahren hat, so daß diese Dekoration nun auch besser beurteilt werden kann.
