Der nachfolgende Bericht setzt die mit dem Jahr 2000 einsetzenden Jahresberichte des Dendrochronologischen Forschungslabors fort (Dendro-Bericht 2000; 2001-2003; 2004-2006). Die Gliederung erfolgt nach dem Prinzip der kleinsten historischen Einheit alphabetisch nach Fundorten. Innerhalb eines Fundortes oder einer Stadt sind die Fundstellen alphabetisch nach Straßen, ggf. nach Großbauten geordnet. Am Ende des Berichts befindet sich ein Ortsverzeichnis.

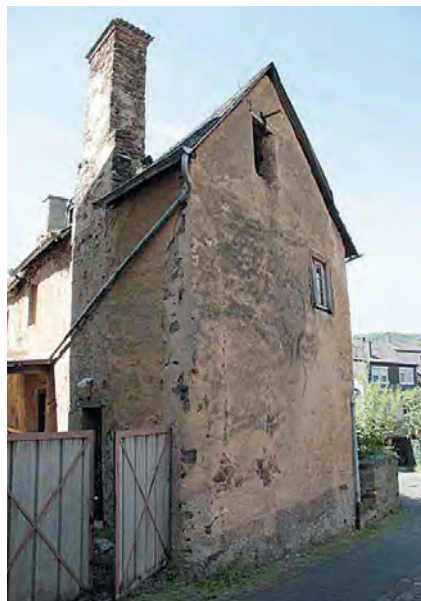
2 Bruttig, Hauptstraße 38. Ostgiebel.

Das zweigeschossige Fachwerkwohnhaus wurde 2007 durch die Landesdenkmalpflege Mainz bauhistorisch aufgenommen [Abb. 1-2]. Wanddurchbrüche aus dem 19. Jh. verbinden Haupt- und Erweiterungsbau. Bauliche Besonderheiten – ein Kehlbalkendach mit Anblatungen – lassen auf eine spätmittelalterliche Konstruktion des Erweiterungsbaus schließen, der bis ins 19. Jh. vermutlich ein eigenständiges Gebäude war. Mittels der dendrochronologischen Untersuchung sollten die möglichen Bauphasen unterschieden und datiert werden.

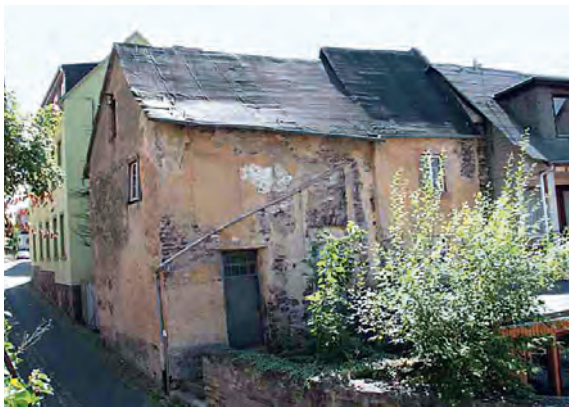
1 Bruttig, Hauptstraße 38. Nordseite.

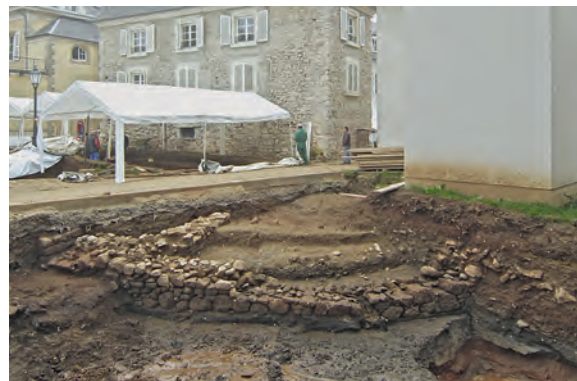
**3** Colpach-Bas, Wasserburg. Mauer B2 mit hölzernen Fundamenten, 16. Jh.

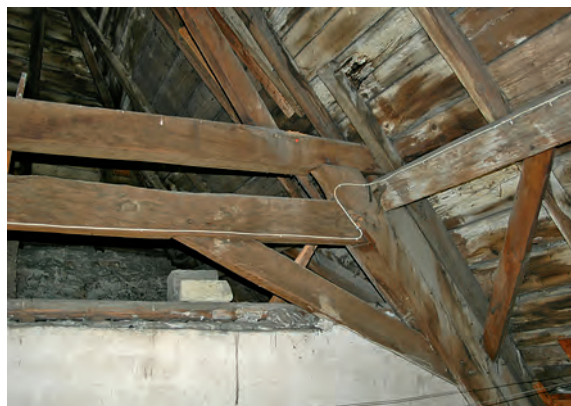
4 Grevenmacher, Grand rue 17. Dachstuhl, 1799/1805.

Beide Holzproben wiesen noch die vollständige Außenzone auf, so dass die Fällungs- bzw. Verarbeitungszeit der Hölzer jahrgenau bestimmt werden konnte. Die Bäume wurden 1799 bzw. 1805 gefällt. Die Daten belegen, dass der Dachstuhl somit nicht von einem Vorgängerbau stammen kann.

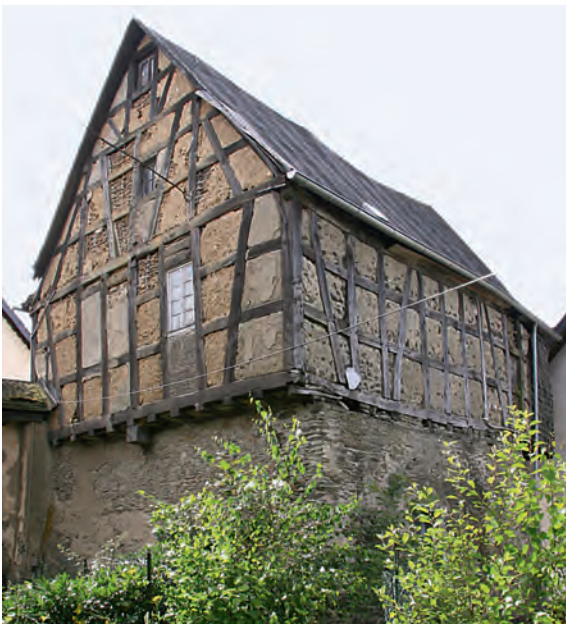
5 Kaisersesch, Koblenzer Straße 48.

2007 nahm die Landesdenkmalpflege Mainz das Wohngebäude bauhistorisch auf. Das Gebäude befindet sich in einem kaum veränderten Zustand, mit noch vorhandener Hallenküche im Erdgeschoss [Abb. 5]. Die Konstruktion des Fachwerks im Obergeschoss, das Dachwerk

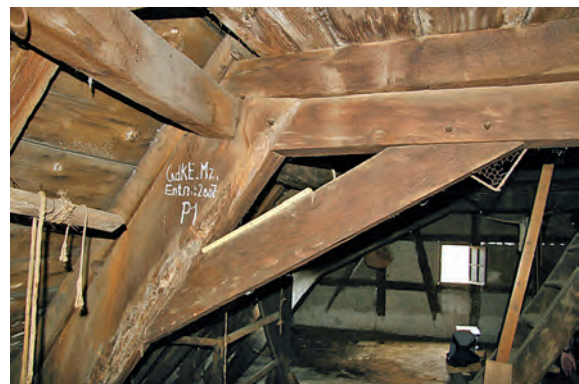
6 Kaisersesch, Koblenzer Straße 48. Dachgeschoss. Stuhlsäule vom Südwestgiebel, 1688/89.

und die wandfesten Ausstattungen lassen auf zeitliche Übergänge im 16./17. Jh. schließen. Die insgesamt vier Holzproben für die dendrochronologische Analyse stammen aus dem Erd- und Dachgeschoss [Abb. 6].

Alle Hölzer wiesen noch die vollständig erhaltene äußere Zuwachszone mit Waldkante auf, was eine jahrgenaue Datierung ermöglicht. Die Bäume wurden in den Winterhalbjahren von 1687/88 bis 1690/91 geschlagen. Nach dem dendrochronologischen Befund liegt die Bauzeit folglich zwischen 1688 und 1691.

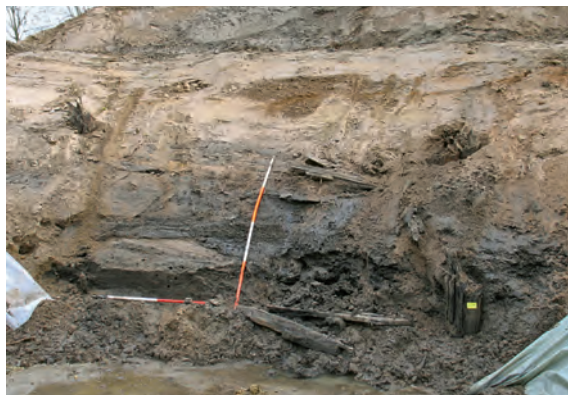
9 Speyer. Uferbefestigung. Eichenpfähle, um 1583.

Eine Waldkante war an keiner Probe mehr erhalten, doch kann anhand des vorhandenen Splintholzes die Fäll- und Verarbeitungszeit auf wenige Jahre eingegrenzt werden. So datiert Pfahl 3 in die Zeit um 1545, Pfahl 4 um 1583. Untereinander weisen die Jahrringmuster der Proben 1, 3 und 5 hohe Ähnlichkeiten auf, was eine zeitgleiche Fällung wahrscheinlich macht. Dagegen lässt sich Pfahl 4 nicht gegen die Mittelkurve der Hölzer 1, 3 und 5 synchronisieren.

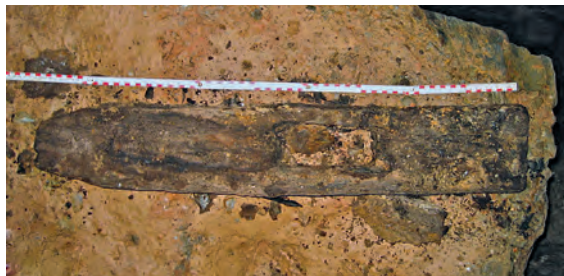
10 Thalvelden, Bergwerk Commels. Eichenbalken, 2. Hälfte 16. Jh.

„Radstube“ bzw. dem oberen Scheergrabenstollen geborgen [Abb. 10]. Die Jahrringmuster der Hölzer weisen beim gegenseitigen Vergleich große Ähnlichkeit unter-

einander auf, so dass sie zu einer 146-jährigen Mittelkurve zusammengefügt werden konnten. Für diese Sequenz ließ sich eine sichere Synchronlage zwischen 1395 und 1540 feststellen. Zum Vergleich wurden sowohl verschiedene Regionalchronologien als auch Lokalkurven herangezogen. Besonders hohe Ähnlichkeiten ergaben sich mit süddeutschem und hessischem Material, aber auch mit Fundstellen an der Mosel und im Rheinland. Zwar fehlte den Proben die zur genauen Datierung notwendige Außenzone, jedoch dürfte eine Fällungs- und Verarbeitungszeit der Hölzer in der zweiten Hälfte des 16. Jhs. wahrscheinlich sein. Sie stellen somit ein wichtiges Dokument dar für die frühe Betriebsperiode des Bergwerks.

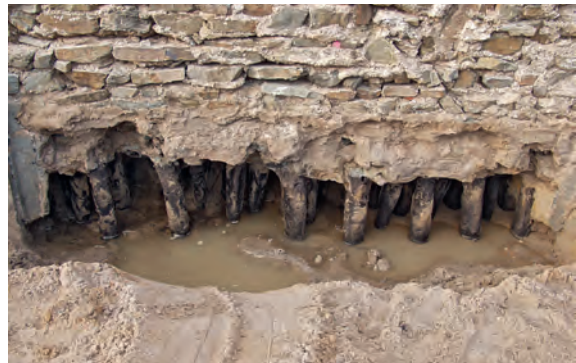
11 Xanten, Thermenanlage. Eichenpfahlrost, um 120-138 n. Chr.
