**1 Einführung**

Die anerkennende Beschreibung von Jean Antoine lässt erahnen, welchen Eindruck das gotische Kellergewölbe der alten kurfürstlichen Burg „Ottenstein“ in Wittlich auf den französischen Architekten und Generalfeldmesser des Departments Metz gemacht haben muss. Antoine hatte von Kurfürst Johann Philipp von Walderdorff

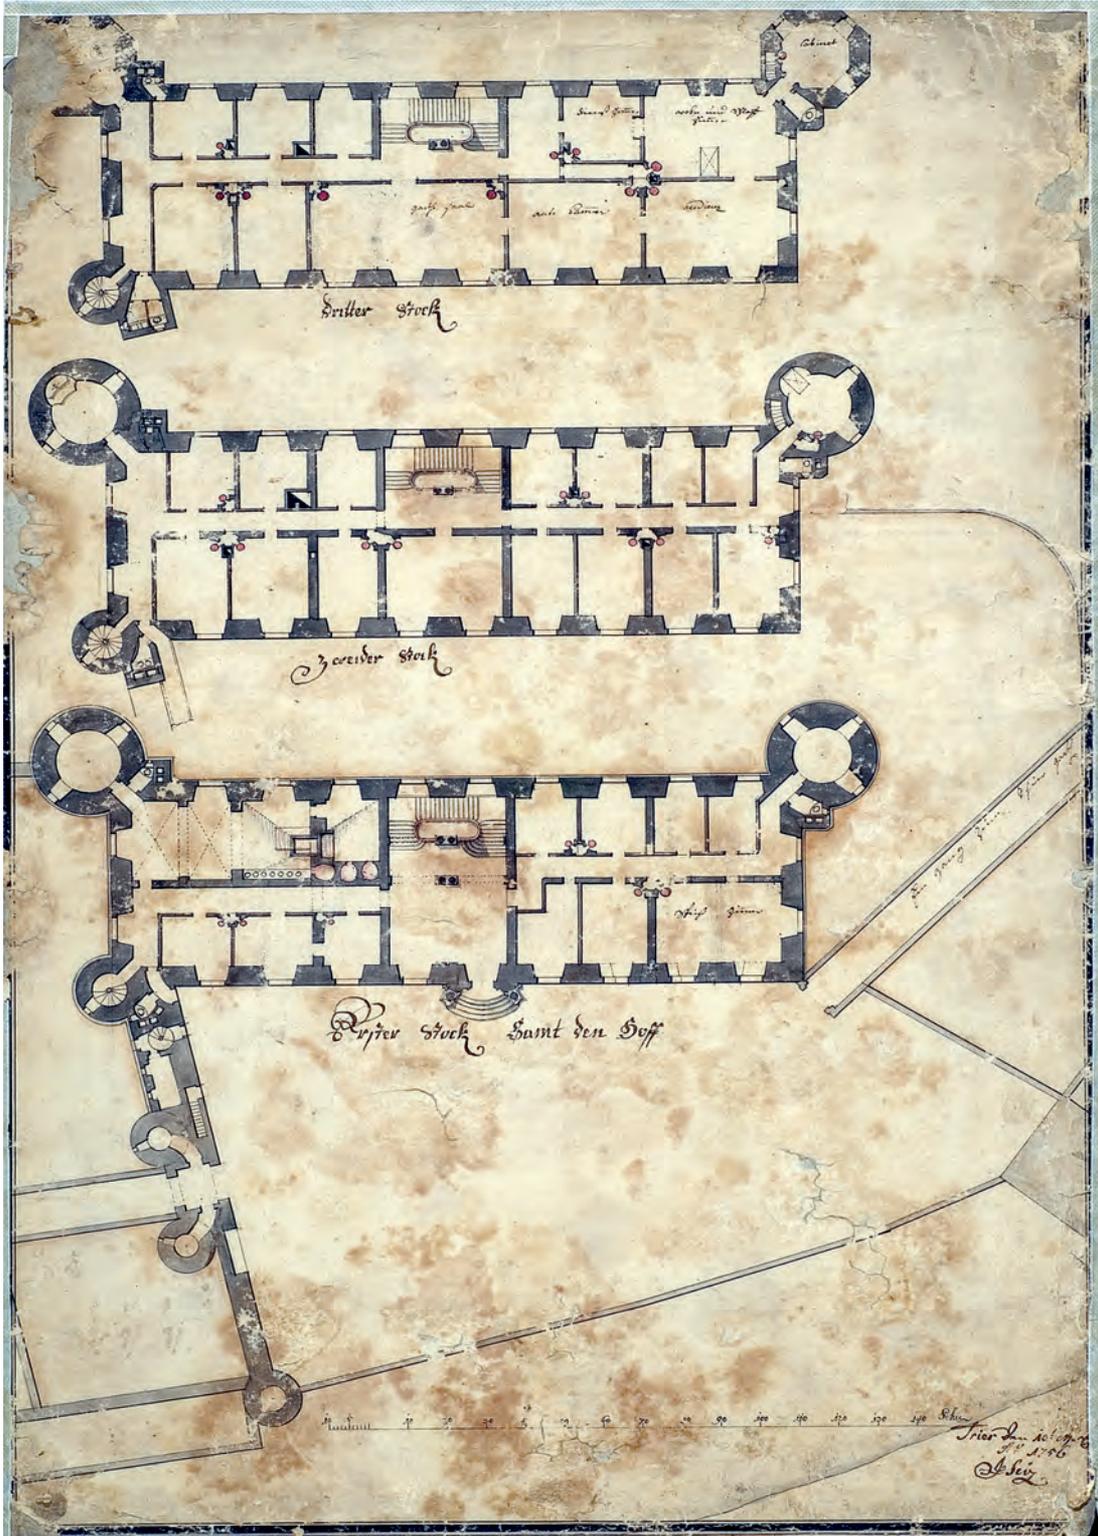
2 Burg Ottenstein. Plan mit Geschossgrundrissen, signiert von Johannes Seiz, 10. April 1756.

Sehr viel schlechter ist demgegenüber unsere Quellenlage für den Vorgängerbau, die alte kurfürstliche Burg Ottenstein, benannt nach ihrem Bauherrn, dem Trierer Erzbischof Otto von Ziegenhain (1418-1430), unter dem die Anlage im Jahr 1424 vollendet wurde. Wie erwähnt, war der Hofbaumeister Seiz von Kurfürst Johann Philipp von Walderdorff schon 1756 damit betraut worden, Vorschläge für eine Neugestaltung der baufälligen Burg zu erarbeiten. Seiz legte daraufhin ein Aufmaß mit Grundrissen des Erdgeschosses und der beiden Obergeschosse vor [Abb. 2]<sup>9</sup>. Diesem Plan lag offenkundig ein Nutzungskonzept zugrunde, das sich weitgehend am vorhandenen Baubestand der turmbewehrten Burg orientierte. Das Konzept des Hofbaumeisters wurde bekanntlich vom Kurfürsten ebenso verworfen wie dessen Entwürfe zum Neubau eines Barockschlosses, die heute im Landeshauptarchiv Koblenz aufbewahrt werden<sup>10</sup>. Dennoch besitzt der Plan große baugeschichtliche Bedeutung, da er den Grundriss der gotischen Burganlage (die Innenraum- und Fenstergliederung ausgenommen) und zudem Teile ihres baulichen Umfeldes überliefert. Er gilt heute als einziger authentischer Plan der kurfürstlichen Burg Ottenstein vor deren Abbruch.

Im Inneren des gotischen Burggebäudes ist im nordöstlichen Teil des Erdgeschosses ein Küchentrakt eingetragen, im ersten Obergeschoss („zweiter Stock“) des Nordostturms befand sich womöglich eine Kapelle. Dabei bleibt freilich unklar, ob diese von Seiz festgehaltenen Raumnutzungen bereits zum alten Baubestand der Burg gehört haben. Vorauszusetzen ist dies jedenfalls für die seitlich an den Türmen liegenden Abtritte, da ihre Senkschächte als geschlossene, durchgehende Schächte durch das Mauerwerk hinabgeführt sind.

Zur Neukonzeption des Schlosses dürften dagegen die von Seiz rot markierten Standorte von Öfen gehört haben, die durch die rückwärtige Wand von einem Nebenraum aus befeuert wurden.

Der Grundriss von Burg Ottenstein galt durch das Aufmaß des Hofbaumeisters Seiz von 1756 [Abb. 2] als grundsätzlich geklärt. Umso größer war die Überraschung, als bei den Untersuchungen an der Ostmauer der Burg Fundamentreste eines winklig vorspringenden Festungswerks festgestellt wurden. Das 6,90 m breite Bollwerk mit fünfeckigem Grundriss lag mittig zwischen den beiden Ecktürmen und ragte 3,75 m aus der Mauerflucht des Burgebäudes hervor [Abb. 15; 16a-b]. Der Gussmauerkern bestand einheitlich aus nur grob behauenen Bruchsteinen (roter Sandstein) und einzelnen Geröllen. Angesichts des durchgehenden Mauerwerksverbandes gibt es keinen Zweifel, dass das Bollwerk schon im ursprünglichen Bauentwurf als winkliger Vorsprung in der Befestigung angelegt war. Die Möglichkeit eines nachträglichen Anbaus scheidet entsprechend aus.

ostecke des Erdgeschosses, neben der Schlossküche, über zwei Joche noch – offenkundig mittelalterliche – Kreuzgewölbe eingetragen [Abb. 2]. Dieser Umstand weist darauf hin, dass für den ursprünglichen Bauzustand des gotischen Burggebäudes auch in anderen Stockwerken mit entsprechenden Gewölbekonstruktionen gerechnet werden muss.

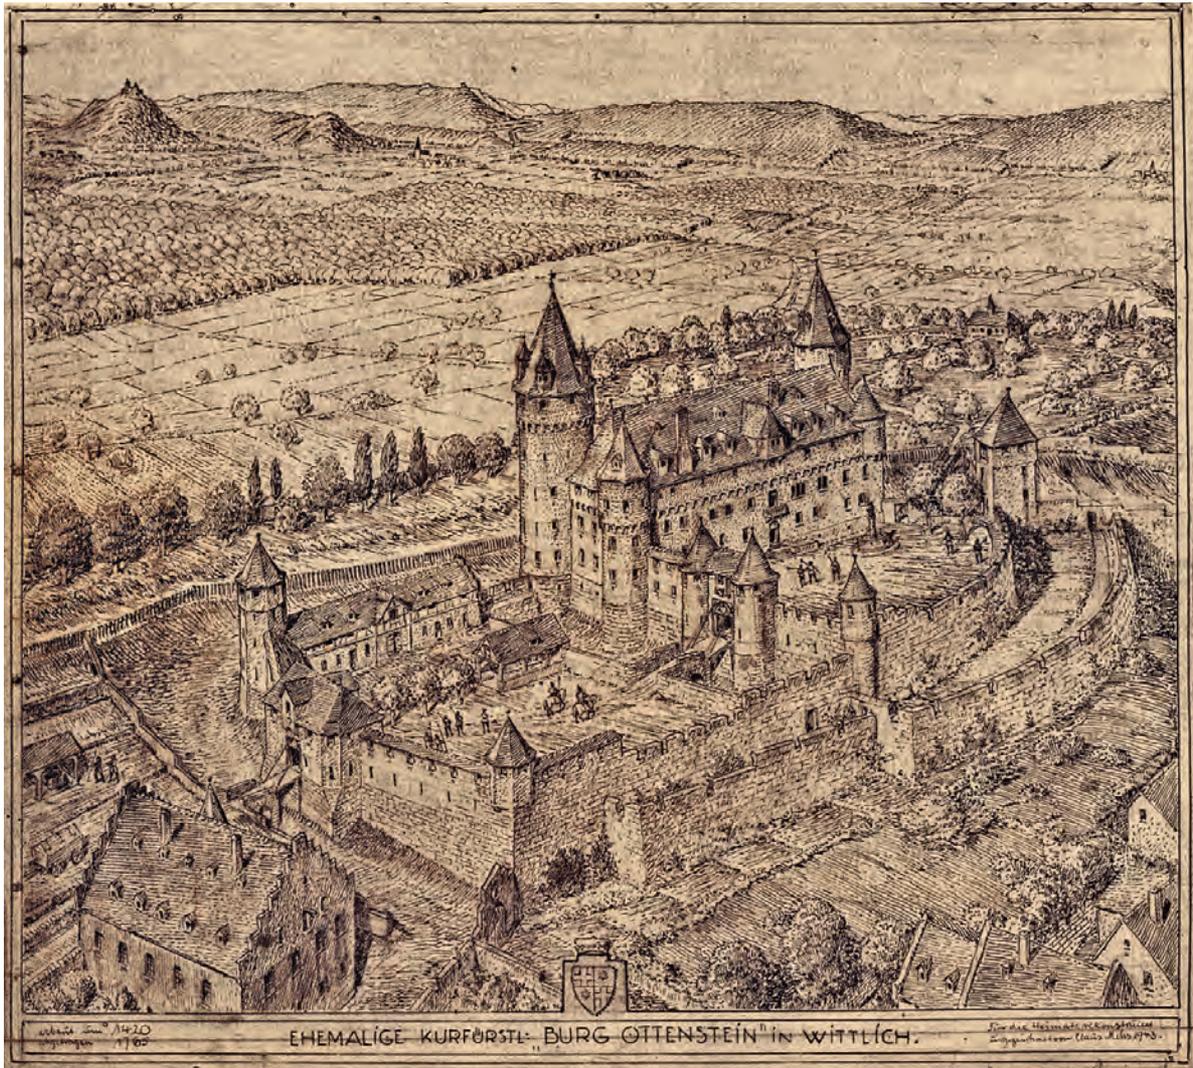
4 Burg Ottenstein. Rekonstruktionszeichnung von Claus Mehs, 1943.

fürte unter Zugrundelegung des Plans von Johannes Seiz erste eigene Vermessungen an den oberflächlich freiliegenden Grundmauern durch. So bestimmte er den Durchmesser der beiden runden Tortürme auf 4,80-4,90 m, die Breite des Torzugangs auf 3,96 m<sup>43</sup>.

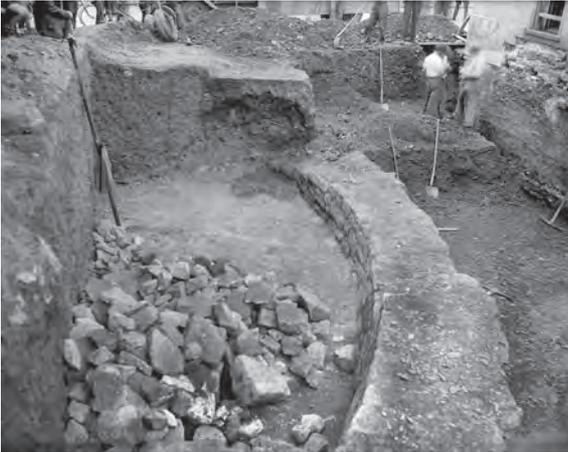
6 Wittlich, Schlossstraße. Baugrube für einen Erweiterungsbau an der Nordseite des Bahnhofs, 1938. Spätmittelalterliche Stadtmauer. Ansicht von Osten.

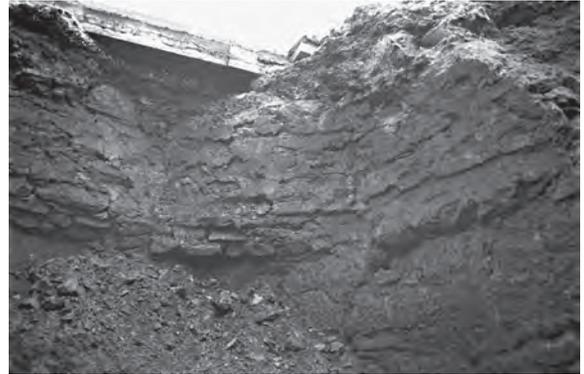
9 Burg Ottenstein. Südöstlicher Rundturm, Gewölbeansatz mit Abdruck der Schalbretter im Turminnenen.

Bei Kanalbauarbeiten wurden am 1. März 1995 schließlich die Grundmauern mit dem Kellergeschoss des südöstlichen Rundturms der Burg Ottenstein angeschnitten, der daraufhin im Rahmen einer Notgrabung durch das Rheinische Landesmuseum Trier teilweise freigelegt und dokumentiert wurde [Abb. 7]<sup>49</sup>. Mit einer Abbruchhöhe von 172,70 m ü. NN stand die spätmittelalterliche Bausubstanz noch bis zu 0,5 m unter dem gegenwärtigen Geländeniveau an [Abb. 8]. Die damals freigelegte Fläche des Turmrundes reichte aus, um den Gesamtdurchmesser auf rund 9 m zu bestimmen. Sein Quadermauerwerk aus örtlichem rotem Sandstein wies in Höhe des Untergeschosses eine Dicke von fast 3 m auf. Der im Durchmesser 2,86 m große Innenraum des Untergeschosses war ab einer Höhe von 171,77 m ü. NN mit einer Ringtonne eingewölbt. Das Gewölbe aus Gussmauerwerk hatte man auf einem neuneckigen Schalgerüst errichtet [Abb. 9], das

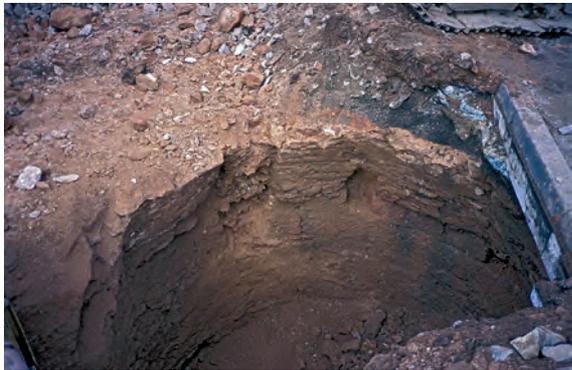
8 Burg Ottenstein. Südöstlicher Rundturm, Untergeschoss mit Gewölbeansatz.

durch Rüstbalken im Mauerwerk verankert worden war. Nach den erhaltenen Gewölbeansätzen zu urteilen, lag die Unterkante des Bogenscheitels bei ca. 173,00/10 m ü. NN und damit ungefähr auf heutiger Geländehöhe.

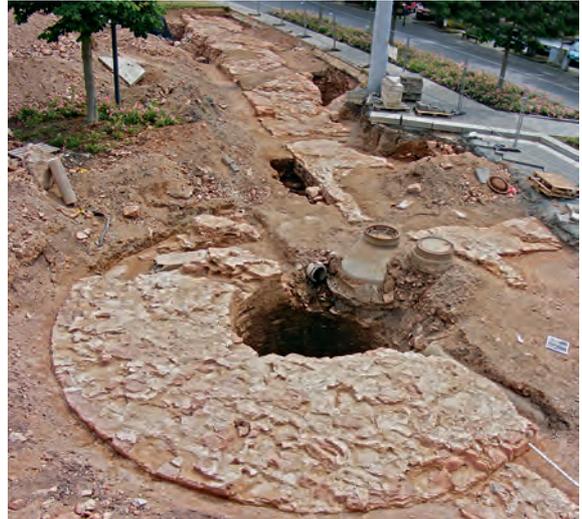
10 Burg Ottenstein. Nordöstlicher Rundturm mit südlich anschließenden Umfassungsmauern des Burgkellers.

Der nordöstliche Rundturm [Abb. 10] besitzt mit einem Durchmesser von ca. 8,90 m in Höhe des Kellergeschosses die gleiche Größe wie sein 1995 untersuchtes Pendant an der Südostecke. Wohl bedingt durch die Niveauabsenkung des Geländes beim Bau der Eisenbahnunterführung waren hier keine Reste des Deckengewölbes mehr erhalten. Die Abbruchhöhe des Kellergeschosses liegt mit einem Wert von ca. 170,60 m ü. NN rund 1,20 m tiefer als der Gewölbeansatz beim Gegenstück. Weitere Beeinträchtigungen hat die Bausubstanz des Turmrundes durch Leitungsgräben und zwei erst 1995 angelegte Kanalschächte erfahren.

Das Rotsandsteinmauerwerk des Turms besteht im Kern aus mörtelgebundenem Bruchstein und grob zugehauenen Blöcken mit einer Quaderschale an der Innenseite<sup>53</sup>. Soweit zu beurteilen, steht das Mauerwerk des vorspringenden Eck-

turms im Schichtverband mit den südlich und westlich anschließenden Umfassungsmauern des Burgkellers, was auf einen durchgehenden Bauablauf hinweist.

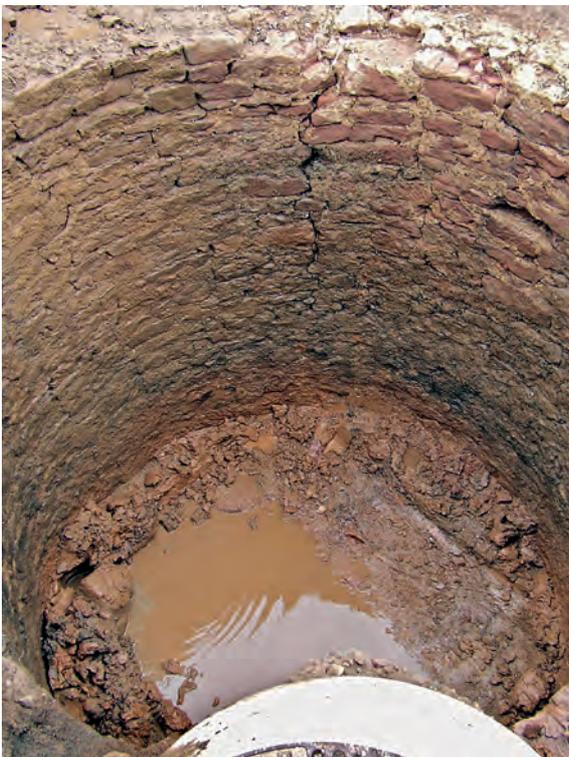
11 Burg Ottenstein. Nordöstlicher Rundturm, Untergeschoss nach erfolgter Freilegung.

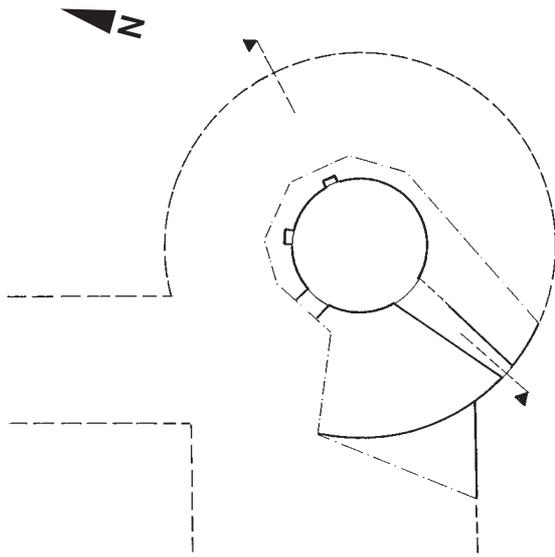
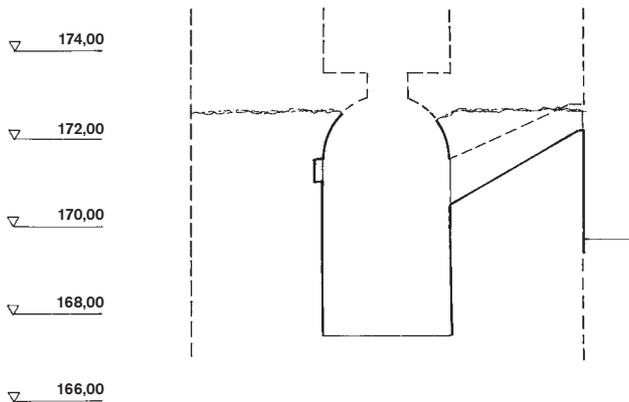
12 Burg Ottenstein. Südöstlicher Rundturm, Aufsicht und ergänzter Querschnitt des Untergeschosses auf Basis der Untersuchungsergebnisse am Nordostturm.

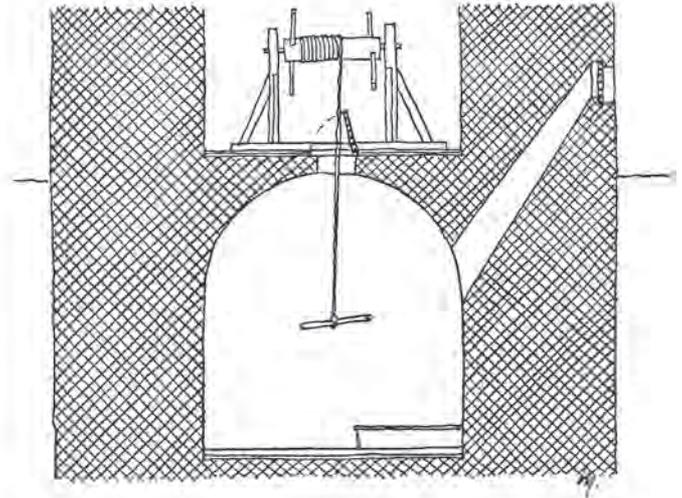
13 Turmverlies (Hungerturm), Idealquerschnitt.

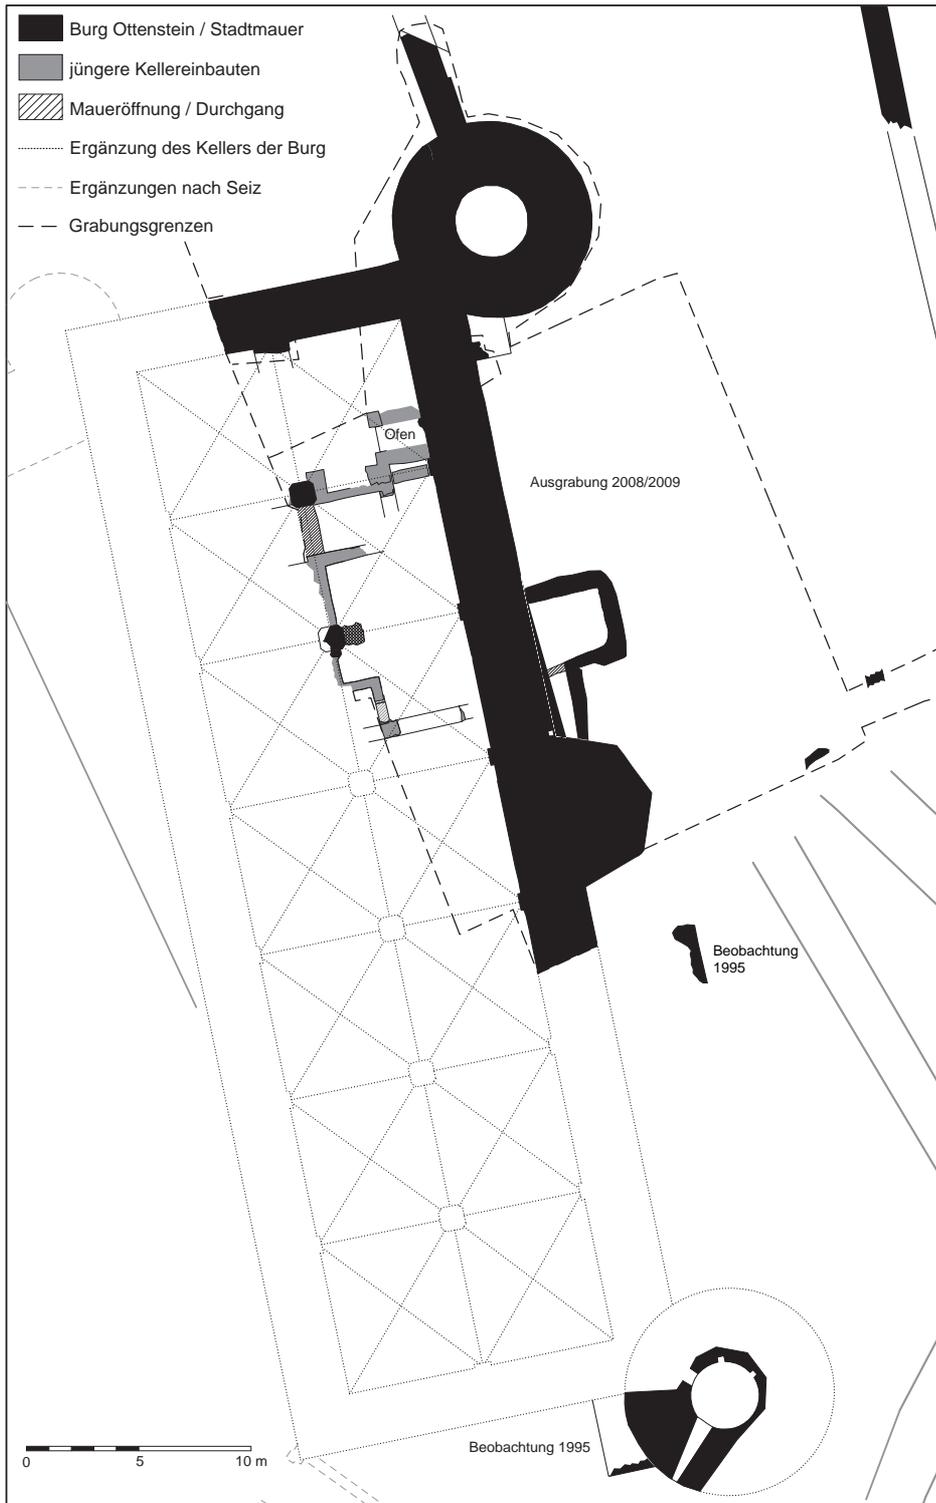
**15** Burg Ottenstein. Plan des Kernbereichs der Anlage (Untergeschosebene) mit Eintragung jüngerer Einbauten im Keller und angrenzenden untertägigen Baustrukturen der Burg.

In der Schlossphase wurde der Innenraum des Kellers durch Einziehung von Zwischenwänden in kleinere Raumeinheiten gegliedert [Abb. 15]. Für diese Einbauten nutzte man in großem Umfang das beim Abbruch der spätmittelalterlichen Burg angefallene Baumaterial<sup>70</sup>. Die eingezogenen Wände waren verputzt und geweißt [Abb. 24], die Sockelzone stellenweise als schwarzer Streifen abgesetzt. Eine durchgehende untere Putzkante markierte das schlosszeitliche Nutzungsniveau des Kellers. Der Boden war in dieser Phase mit Sandsteinplatten ausgelegt, von denen sich noch Reste nachweisen ließen. Am westlichen Rand der Baugrube wurde ein schlosszeitlicher Türdurchgang mit Sandsteinschwelle beobachtet, deren Oberkante bei 168,72 m ü. NN mit der Höhe des Plattenbelages korrespondierte. Der Türanschlag der Sandsteinlaibung befand sich an der Ostseite.

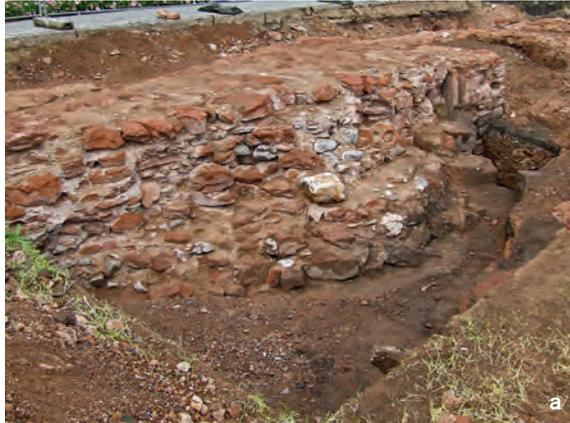
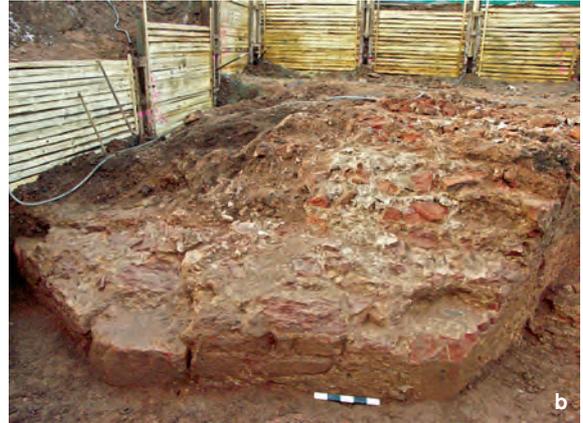
16 Burg Ottenstein. Fundament des fünfeckigen Festungswerks in der Ostmauer der Burg. **a** Zustand Juni 2008. **b** Zustand Januar 2009.

Zum Zeitpunkt der Aufdeckung bei den Ausgrabungen 2008 war das Mauerwerk des Festungswerks bereits bis tief ins Fundament hinein ausgebrochen [Abb. 16a], so dass der polygonale Grundriss der Anlage erst im Zuge der Bauauschachtungen zu Beginn des Jahres 2009 ersichtlich wurde [Abb. 16b]. Noch in den untersten Lagen des Abbruchschuttes fand sich graue barockzeitliche Steinzeugkeramik. Dieser Umstand mag darauf hindeuten, dass der endgültige Abriss des Festungswerks erst zusammen mit dem allgemeinen Abbruch der Burg erfolgt ist. Ungeklärt bliebe dann allerdings die Frage, warum es bereits auf dem Plan von 1756 nicht mehr dargestellt ist. Womöglich wurde es schon zuvor als unzeitgemäß empfunden, nachdem die einstige Burg durch Umbauten zunehmend den Charakter einer Schlossresidenz angenommen hatte.

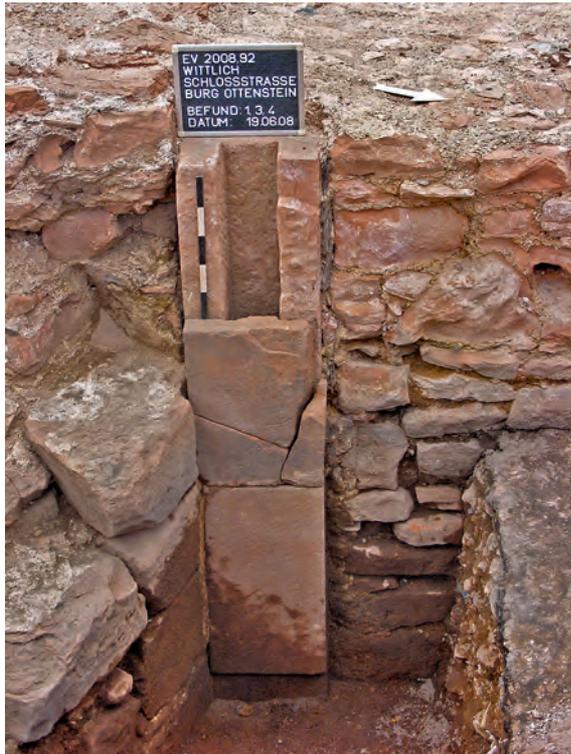
**17** Burg Ottenstein. Fallrinne mit Abdeckplatten in östlicher Grundmauer der Burg (gebrochene obere Deckplatte teilweise wiedereingesetzt); links anschließend der Ansatz der Winkelbastion.

wie entsprechende Aufnahmen einer eingeführten Kanalkamera schemenhaft erkennen ließen. Der erfasste Hohlraum lag rund 2,5 m unter der projektierten Bausohle, so dass er nach den vorliegenden Plänen ohne Substanzverlust hätte überbaut werden können. Die oberhalb der Bausohle gelegenen Sandsteinelemente der Fallrinne wurden mit Abschluss der Untersuchungen im Sommer 2008 geborgen, um sie für eine künftige Präsentation von Grabungsergebnissen vorzuhalten. Zu diesem Zeitpunkt deuteten wir den Hohlraum als unterirdische Zisterne, dem über eine Fallrinne das von den Dach- und Hofflächen der Burg aufgefangene Regenwasser zugeführt wurde.

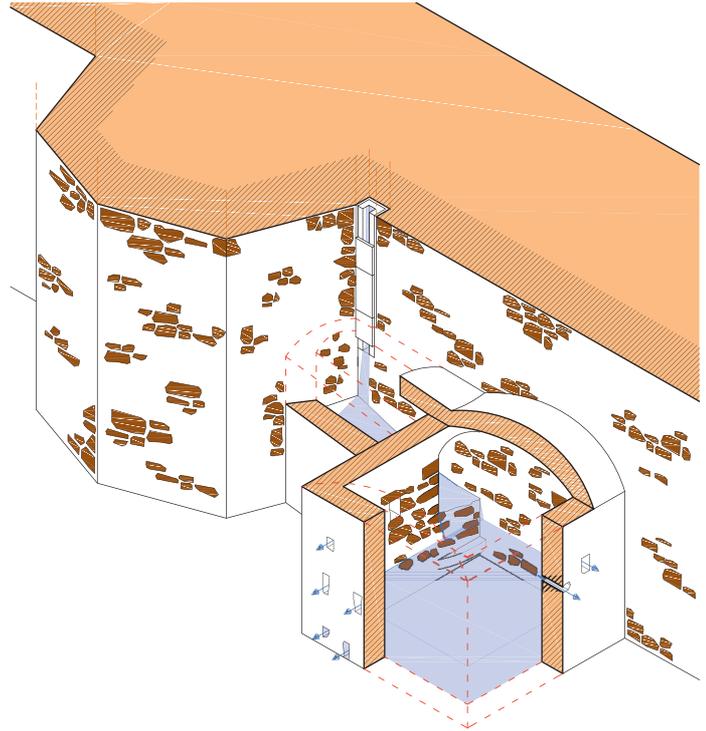
**18** Burg Ottenstein. Funktionsgrafik des unterirdischen Wasserrückhaltesystems an der Burgaußenseite, isometrische Darstellung.

im Mittelalter darstellt [Abb. 18]: Die Sandsteinrinne endete in einem nach Norden abschüssigen, rampenartigen Kanal, der das Wasser dem angeschnittenen tonnengewölbten Raum zuführte [Abb. 19-20]. Der in Nord-Süd-Richtung bis zu 3,50 m lange und rund 1,00 m breite Zulauf aus Rotsandsteinmauerwerk war längsseits an die Ostmauer der Burg gefügt, welche gleichzeitig als östliche Mauerwange fungierte. Er wurde mit einem flachen Tonnengewölbe aus Bruchsteinmauerwerk überspannt, das an der Westseite in das Burgfundament einband. An der Gewölbeunterseite ließen Mörtelabdrücke von sieben Schalbrettern mit einer Breite von 14-23 cm den Aufbau des einstigen Schalgerüsts für die Gewölbekonstruktion erkennen. Am Austritt der Fallrinne lag die Scheitelhöhe des Kanals bei ca. 1,20 m und stieg zur Mündung hin auf bis zu 1,80 m an.

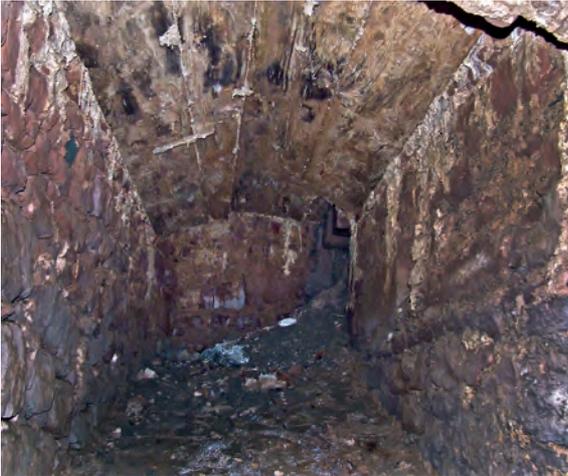
**19** Burg Ottenstein. Kanalzulauf in die Wasserrückhalteammer; hinten rechts im Bild die einmündende Fallrinne [vgl. Abb. 20]. Ablagerungen im Kanalinneren zum Zeitpunkt der Fotoaufnahme bereits teilweise ausgeräumt.

Sediment angefüllt (am Austritt der Fallrinne bis zu  $\frac{3}{4}$  Höhe). Feine waagerechte Schlammbänder zeigten verschiedene Absetzungsbereiche des zugeleiteten Niederschlagswassers an.

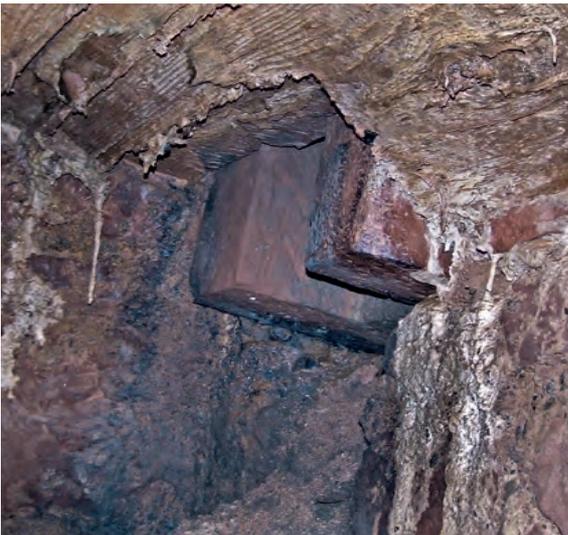
**20** Burg Ottenstein. Austritt der Fallrinne in den Kanal [vgl. Abb. 19].

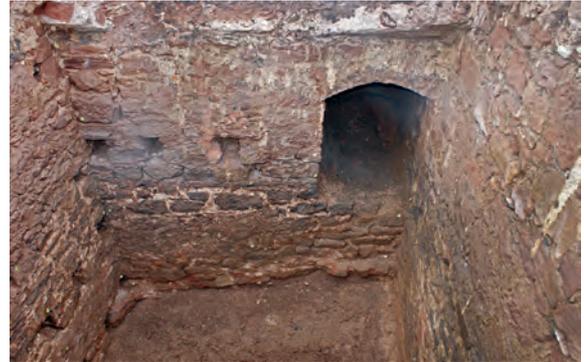
**21** Burg Ottenstein. Wasserrückhalteammer an der Burgaußenseite mit Eintrittsöffnung des Kanalzulaufs in der Südwand (oben links im Mauerwerk sichtbar eine zugesetzte Bauöffnung).

worden war [Abb. 21]. Eine 1,42 m hohe und 1,00 m breite Maueröffnung an der Südwestecke des Raumes markierte die Eintrittsstelle des Zulaufs, die rund 1 m über dem Raumniveau lag. Der Boden selbst war – ebenso wie der des Zulaufs – unbefestigt und fiel in östliche Richtung, das heißt zur Landseite der Burg, ab. Das Mauerwerk des angebauten Raumes saß dem anstehenden Boden (toniger Lehm und Terrassenschotter der Lieser)<sup>68</sup> unmittelbar auf; dessen Gründungsebene in einer Tiefe von bis zu 165,70 m ü. NN lag offenbar noch bedeutend höher als die Unterkante des Burgfundaments, die bei den baubegleitenden Untersuchungen nirgendwo erfasst wurde.

Dass es sich bei dem Wasserbauwerk nicht um einen herkömmlichen Wasserspeicher handeln kann, zeigen verschiedene Punkte: die genannten Durchlässe im Mauerwerk, der unbefestigte Boden und das Fehlen eines hydraulischen Wandputzes oder einer dichtenden Tonumhüllung. Zudem wurde im Gewölbe kein Schöpfloch beobachtet, wie es für Tankzisternen charakteristisch ist. Stattdessen wurde in der Südostecke des Raumes unmittelbar unter dem Gewölbeansatz eine ca. 0,75 x 0,45 m große, nachträglich vermauerte Wandöffnung festgestellt [Abb. 21]. Diese dürfte

als Bau- und Revisionsöffnung zu verstehen sein, die mit Fertigstellung des Bauwerks geschlossen wurde und mit angelegt worden war, um den Innenraum bei Bedarf für Wartungs- und Reinigungsarbeiten zugänglich zu halten.

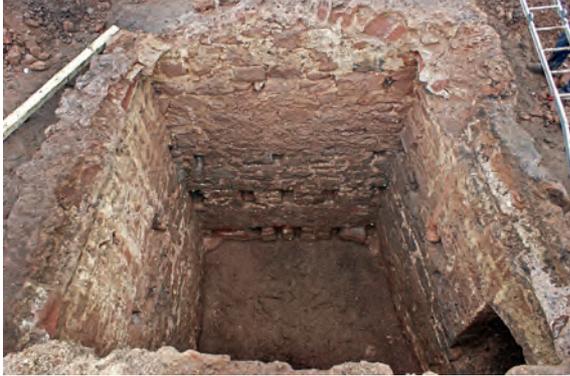
**22** Burg Ottenstein. Wasserrückhaltekommer mit Ansätzen des (bei der Auffindung noch unversehrten) Tonnengewölbes. Blick auf die Ostwand.

Der unterirdische Raum war in Nord-Süd-Richtung mit einer Flachtonne aus Bruchsteinmauerwerk eingewölbt [Abb. 22]. Zwei paarig angeordnete Reihen mit je drei Löchern in der West- und der Ostwand auf Höhe des Gewölbeansatzes, die erst nachträglich in das Mauerwerk eingestemmt worden waren, dürften Traghölzer für das Schalgerüst des Gewölbes aufgenommen haben. Durchgehende Mörtelabdrücke im Gewölbe wiesen darauf hin, dass man 11 cm dicke Bohlen als Schalhölzer für die Deckenkonstruktion verwendet hatte. Im Bogenscheitel betrug die Raumhöhe ca. 3,60-3,70 m. Nach seiner Fertigstellung war das Bruchsteingewölbe mit Erdreich überdeckt worden.

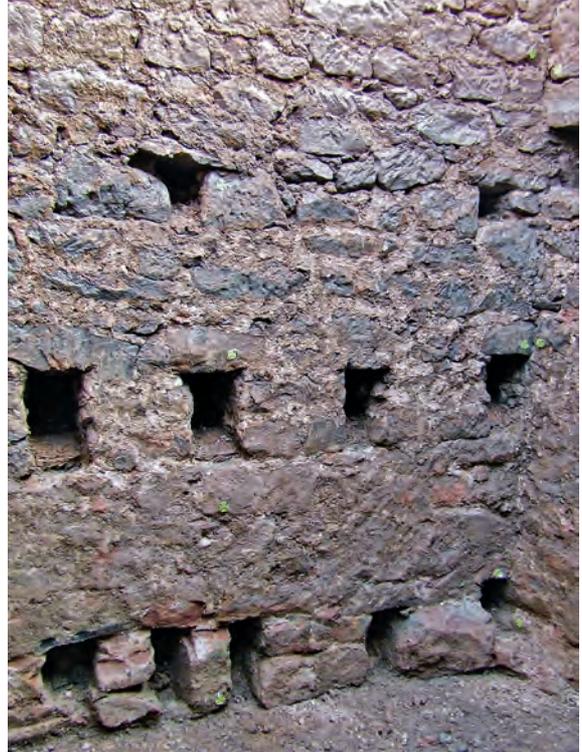
**23** Burg Ottenstein. Wasserrückhaltekommer, Maueröffnungen in der Ostwand (Ausschnitt).

An der Ostseite des Innenraums wurde ein System von kleinen hochrechteckigen Öffnungen im Mauerwerk dokumentiert (H. 18-37 cm, B. 13-20 cm), die in drei übereinander liegenden Reihen angeordnet waren [Abb. 23]. Die unterste mit fünf Öffnungen befand sich auf Höhe der Raumsohle, die nächste Ebene mit ebenfalls fünf lag rund 0,60 m höher. Nochmals 0,50 m darüber schloss sich die dritte (und letzte) Reihe mit drei Öffnungen an. Erst auf dieser Ebene saßen auch in der Nord- und der Südwand des Raumes jeweils drei entsprechende Maueröffnungen. Alle Öffnungen zogen in ganzer Tiefe durch das Mauerwerk und bildeten regelrechte Durchlässe, die außen in einer Grobkiesanschlüttung (Schotter) endeten. Bemerkenswert war zudem, dass die Öffnungen in der untersten Reihe zur südöstlichen Raumecke hin leicht abfielen. Offenbar sammelte sich hier, am tiefsten Punkt der Raumsohle, das verbliebene Restwasser und konnte durch die untersten Öffnungen nach außen abgeführt werden.

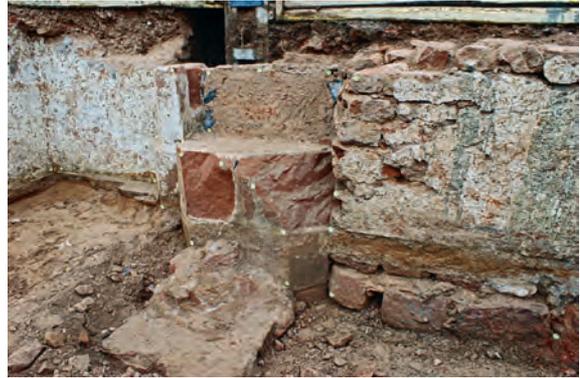
24 Burg Ottenstein. Mittelpfeiler des Burgkellers (2. von Norden) mit schlosszeitlichen Einbauten.

abstand von je ca. 6,60 m Wandpfeiler mit Gurtbögen aus rotem Sandstein, deren Ansätze mit den abgehenden Gewölbegraten auf Abbruchhöhe der Kellermauer noch erhalten waren. Eine Reihe wuchtiger Stützpfeiler, von denen zwei am westlichen Rand der Baugrube noch in ihrer originalen Lage angetroffen wurden, teilte den Raum in Längsrichtung in zwei etwa 5,90 m breite Schiffe. Die quadratischen, rund 1,15 m dicken Mittelstützen waren an den Ecken gefast, wodurch sie im Grundriss ein unregelmäßiges Achteck abbildeten. Die achteckigen Pfeiler bestanden aus übereinander gesetzten monolithischen oder entsprechend gearbeiteten zweiteiligen Sandsteinquadern [Abb. 24]. Ursprünglich wohl an allen vier Pfeilerseiten waren etwa halb so breite rechteckige Sandsteinvorlagen – ebenfalls mit gefasteten Kanten – angefügt, die knapp 40 cm in den Raum vortraten (einmal noch *in situ* nachweisbar). Mehrere der Sandsteinblöcke trugen Steinmetzzeichen [Abb. 25].

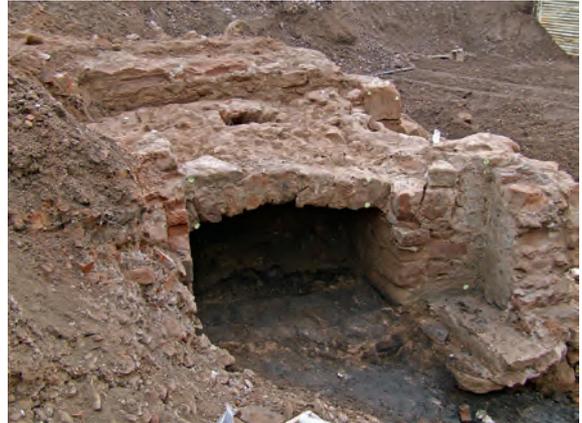
26 Burg Ottenstein. Frühneuzeitlicher Backofen (wohl um 1762/63 angelegt) an der Ostwand des Burgkellers.

Im nordöstlichen Teil des Burgkellers wurde ein gut erhaltener gemauerter Backofen aufgedeckt, der als jüngerer Einbau gegen die östliche Burgwand gesetzt worden war [Abb. 26]. Diese bildete gleichzeitig die Ostwand des Ofens. Sein Mauerwerk hatte man aus wiederverwerteten Rot sandsteinen unterschiedlicher Größe – sicher überwiegend burgzeitliches Abbruchmaterial<sup>71</sup> – in unregelmäßigen Lagen gefügt. Die Ofenkuppel war als segmentförmiges Tonnengewölbe aus hochkant gestellten Sandsteinblöcken konstruiert, in die Zwischenräume waren teilweise Schieferplatten eingesetzt. Der 1,15 m breite und 2,35 m tiefe Ofenraum wurde von Westen direkt befeuert. Die Befüllöffnung des Ofens lag nur knapp über dem vermuteten schlosszeitlichen Nutzungsniveau des Kellers, von dem aus er beschickt wurde. Der Ofenboden war mit Sandsteinen ausgelegt, über denen eine Kalkestrichlage

aufgebracht worden war. Bei seiner Aufdeckung war der Boden mit einer Rußschicht bedeckt, vor allem im hinteren Bereich des Ofenraums war das Mauerwerk zudem durch Hitze einwirkung teilweise ausgeglüht.

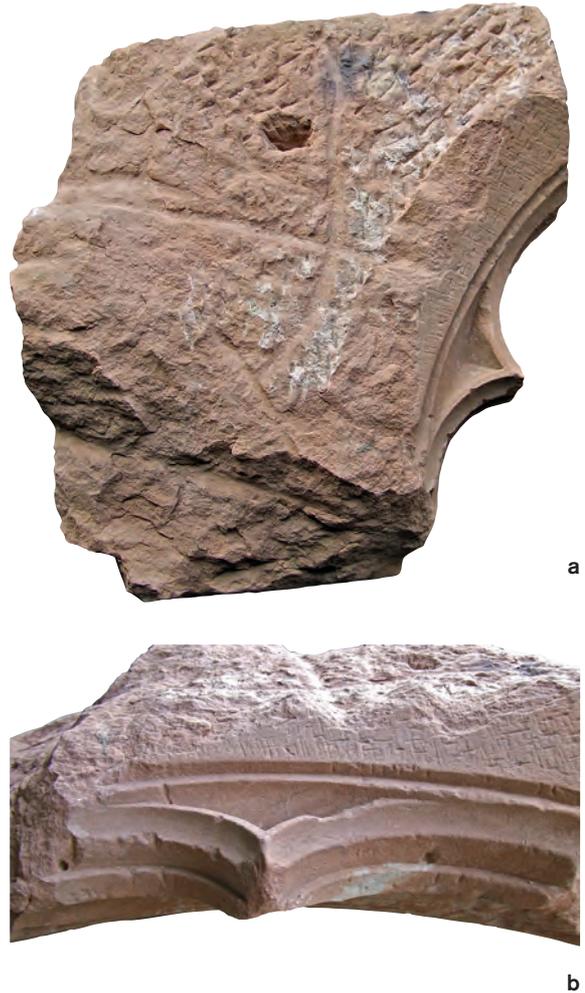
**27** Burg Ottenstein. Gewändefragment eines spätgotischen Maßwerkfensters (FNr. 50). **a** Ansicht. **b** Laibung mit Aussparungen für Armierungen zur Befestigung von Fensterglas.

Spitzbogige Maßwerkfenster werden im Spätmittelalter auch im repräsentativen Profanbau bevorzugt für hohe Säle verwendet<sup>75</sup>. Die genannten Gewändebuchstücke lassen entsprechend vermuten, dass das Hauptgebäude der Burg Ottenstein über ein durchgehendes Saalgeschoss mit hervorgehobener Fensterfront verfügte. Es dürfte damit als „Saalgeschossbau“ anzusprechen sein, ein Bautyp, der durch einen gehoben ausgestatteten Saal im Obergeschoss gekennzeichnet

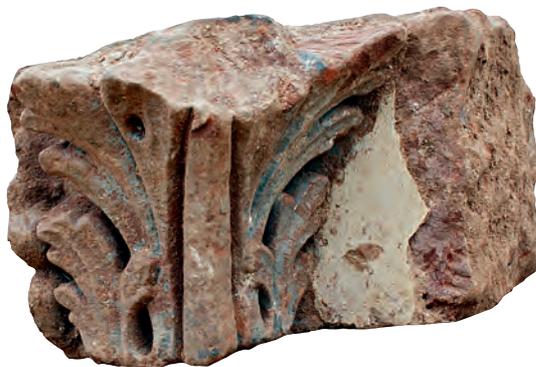
Im Bereich des verfüllten Burgkellers wurde ein 36 cm hoher und 50 cm breiter Sandsteinblock mit tief eingeschnittener Blattdecoration geborgen [Abb. 28]. Die Blattverzierung tritt winklig aus einer Wandfläche mit noch anhaftendem hellem Putz hervor. In den eingeschnittenen Blattkehlen sind graue Farbspuren zu erkennen. Das emporstrebende akanthusartige Blattwerk kragt oben aus. Es schloss vermutlich mit einer separat gearbeiteten Deckplatte ab, über der eine Gewölbe-konstruktion ansetzte. Die linke Stoßfläche des Werksteins ist sorgfältig geglättet, die Reliefdecoration der Vorderseite exakt bis an die Kante geführt, um hier einen weiteren, vergleichbar ausgearbeiteten Werkstein passgenau anfügen zu können. Bautechnisch dürfte der geborgene Block daher als Kapitellglied der Kämpferzone eines Wandpfeilers oder einer Konsole anzusprechen sein.

28 Burg Ottenstein. Kragstein mit Blattdecoration (FNr. 58).

Der Tragstein wird hier versuchsweise einem der aufgehenden Geschosse des Burggebäudes zugeordnet. Auf Seiz' Plan von 1756 sind in der Nord-

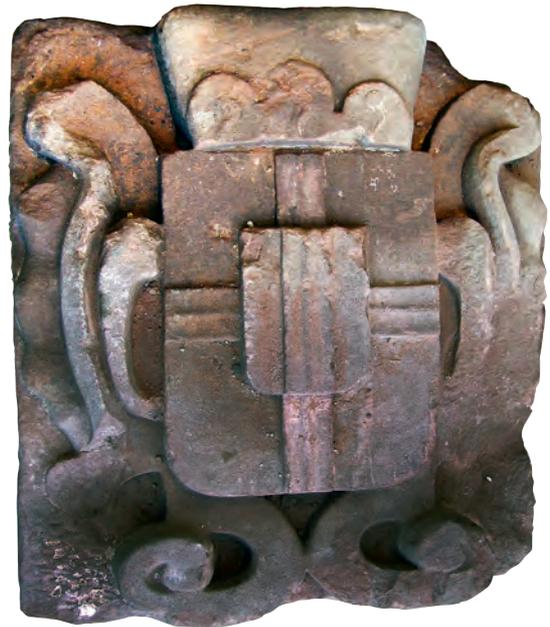
Bei Ausschachtungsarbeiten nordöstlich der Burg wurde Anfang Januar 2009 unter nicht näher geklärten Umständen – wohl im Bereich des verfüllten Burggrabens – ein Wappenstein zutage gefördert [Abb. 29]<sup>77</sup>. Der Aufmerksamkeit Wittlicher Bürger ist es zu verdanken, dass der Stein sichergestellt werden konnte<sup>78</sup>. Er zeigt das von Knorpelwerk eingefasste Wappen des Trierer Erzbischofs und Kurfürsten Karl Kaspar von

29 Burg Ottenstein. Wappenstein des Karl Kaspar von der Leyen (1652-1676).

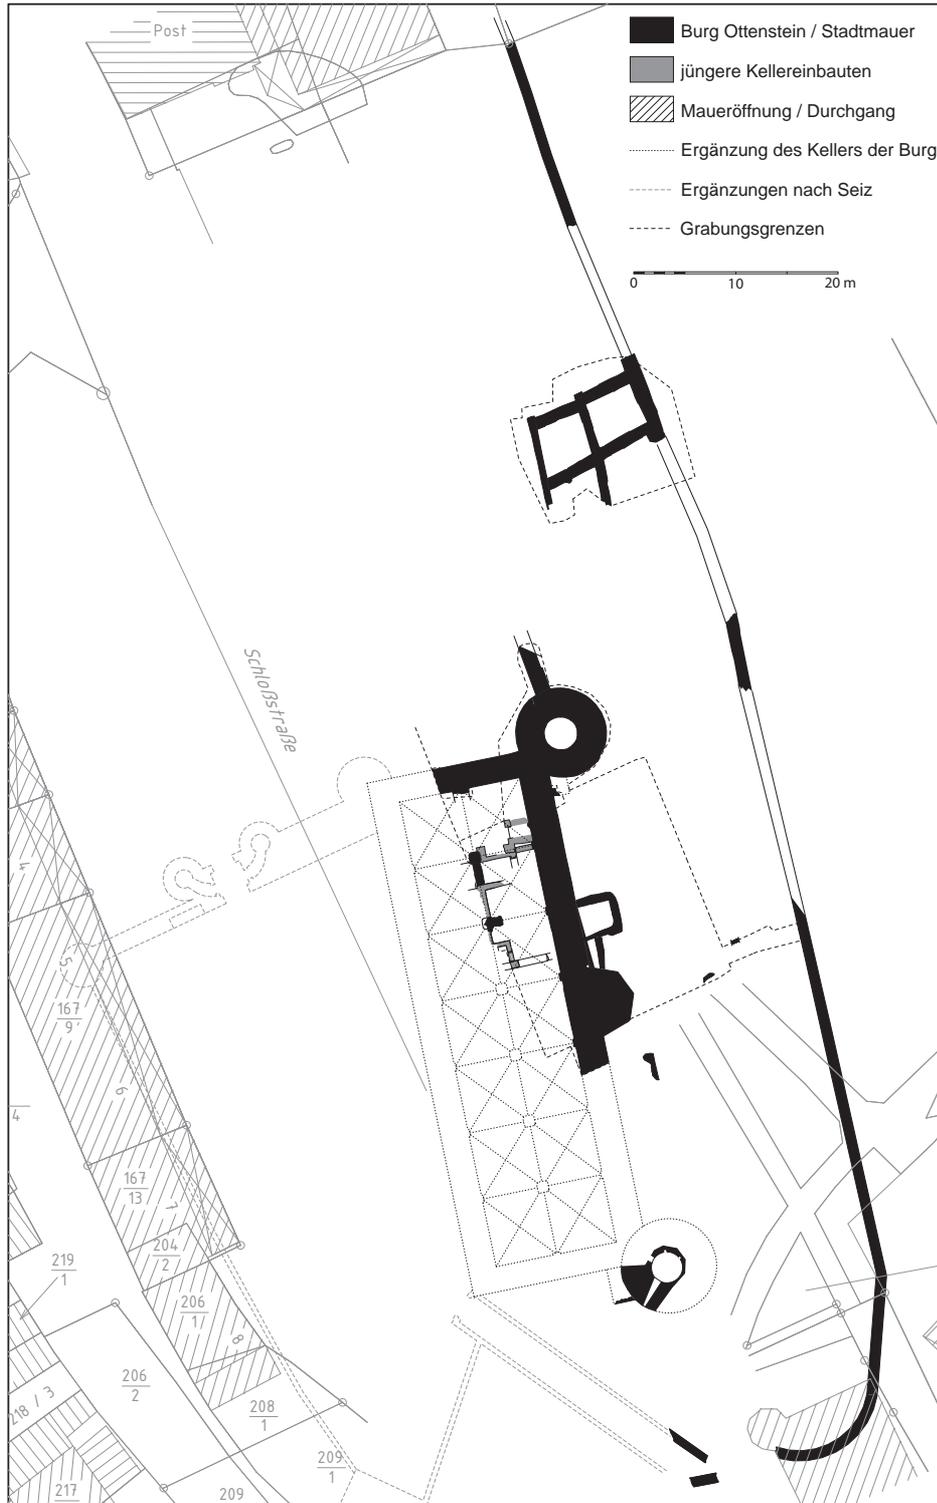
**30** Wittlich, Schloßstraße, Burg Ottenstein. Gesamtplan mit Eintragung der Stadtbefestigung und weiteren im Umfeld angeschnittenen Baubefunden.

In direkter Flucht mit der Ostmauer der Fundamentstruktur konnte der weitere Stadtmauerverlauf in nordnordwestliche Richtung noch als Ausbruchgraben verfolgt werden [Abb. 30]. Der Graben fluchtete auf die (an der Straße „Am Kolpinghaus“ gelegene) rückwärtige Gartenmauer des Grundstücks „Kurfürstenstraße 4“, die offenbar noch Reste der alten Stadtbefestigung im Aufgehenden birgt. Der weitere einstige Verlauf der Stadtmauer ist noch an der Häuserfront der modernen Bebauung an der Ostseite der Straße „Am Kolpinghaus“ (Nr. 1-5) ablesbar.

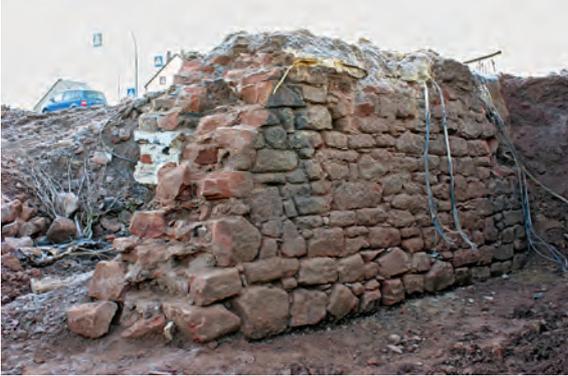
**31** Wittlich, Schlossstraße. Überrest der spätmittelalterlichen Stadtmauer am nördlichen Widerlager der ehemaligen Bahnunterführung. Ansicht der Stadtseite.

Das zweischalige Sandsteinmauerwerk mit Bruchsteinkern bestand aus überwiegend großformatigen, langrechteckigen Hausteinen mit Kantenlängen bis 75 cm, gesetzt in ungleichmäßigen Lagen. Die durchschnittliche Größe der Hausteine nahm nach oben hin etwas ab. Ihre Ansichtsflächen waren durchweg grob abgespitzt. Unregelmäßigkeiten im Mauerwerk und breite Fugen sind mit Bruchstein oder Kieselstein ausgeglichen worden. Der verwendete Mörtel war ein harter grauer, schwach bräunlicher Kalkmörtel mit Schieferkies als Zuschlag.
