Der nachfolgende Bericht setzt die mit dem Jahr 2000 einsetzenden Jahresberichte des Dendrochronologischen Forschungslabors fort (Dendro-Bericht 2000; 2001-2003; 2004-2006; 2007). Die Gliederung erfolgt nach dem Prinzip der kleinsten historischen Einheit alphabetisch nach Fundorten. Innerhalb eines Fundortes oder einer Stadt sind diese alphabetisch nach Straßen, gegebenenfalls nach Großbauten geordnet. Am Ende des Berichts befindet sich ein Ortsverzeichnis.

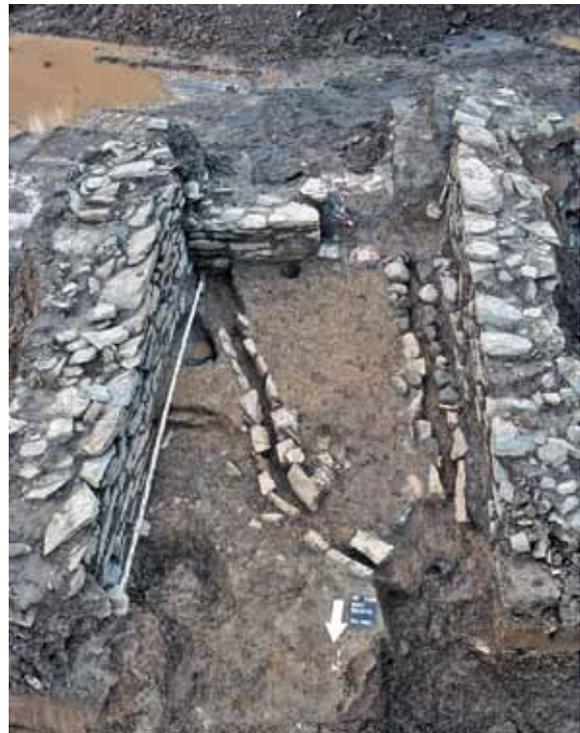
1 Bad Bertrich, Clara-Viebig-Straße 3-7, Grabung Neubau Vulkaneifel-Therme. Römischer Keller mit Drainagerinnen.

zurechtgesägt und gehobelt worden waren, fehlte die zur jahrgenaue Datierung notwendige äußere Zuwachszone. Allerdings konnte an einem einzelnen Bruchstück ein Splintrest beobachtet werden, sodass sich die Fällungs- und Verarbeitungszeit der Hölzer bis auf wenige Jahre eingrenzen lässt: um 53 n. Chr.

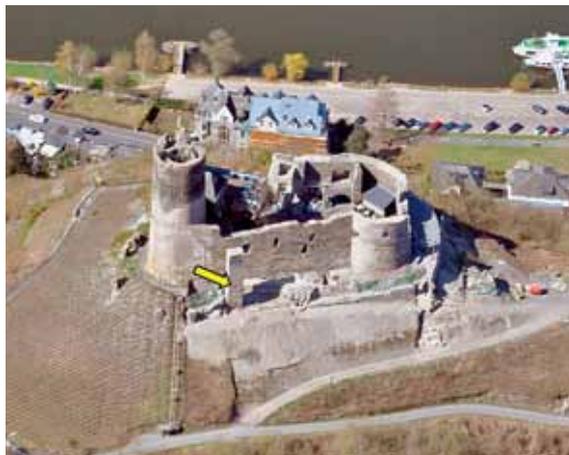
2 Bernkastel-Kues, Burgruine Landshut. Gerüstholz-Entnahmestelle (gelber Pfeil).

Was die Bewertung für die Bauzeit der Burg angeht, ist die waldkantige Probe 4 (1276) zusammen mit den

Proben 2 und 5 (um 1276) sicherlich ein wichtiger Hinweis. Das Datum dürfte die Bauaktivitäten Erzbischof Heinrichs von Vinstingen und seines Nachfolgers belegen, welche die heutige Oberburg errichten ließen. Dagegen fehlen bei dem nur fragmentarisch erhaltenen Brett 1 weite Teile des Kernholzes sowie die komplette Außenzzone. D. h., für die Fällungs- bzw. Verarbeitungszeit des Holzes kann nur ein frühestmögliches Jahr angegeben werden (nach 1120), denkbar ist aber durchaus eine Bearbeitung des Werkstücks Ende des 12. oder sogar Anfang des 13. Jhs.

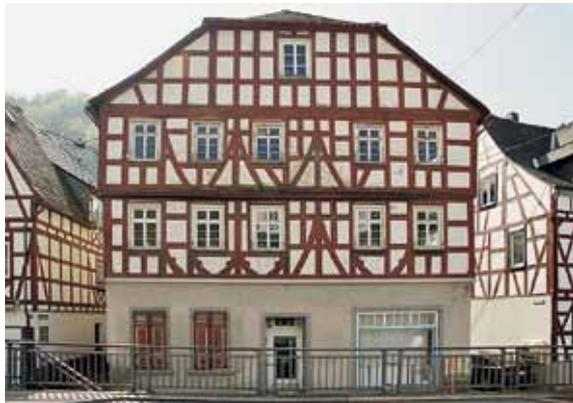
3 Braubach, Unteralleestraße 6. Fachwerkhaus.

Der dreigeschossige Fachwerkbau erhebt sich über einem massiven Erdgeschoss. Dendrochronologische Untersuchungen, die 2010 von der Landesdenkmalpflege in Auftrag gegeben wurden, sollten Aufschluss

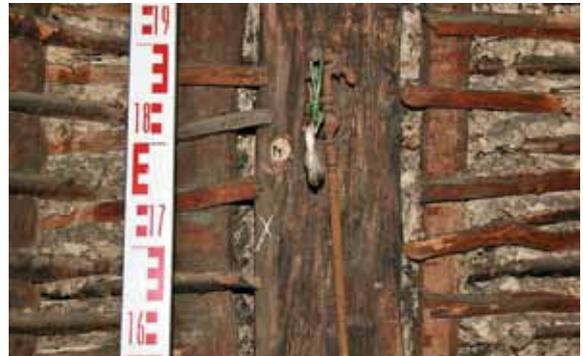
4 Braubach, Unteralleestraße 6. Holzbalken mit Probeentnahmestelle zwischen Gefachen mit Astgeflecht und Lehmverfüllung, 1570/71.

Strebe im 2. Obergeschoss beprobt werden. Ergänzend wurden später vier weitere Bohrkern aus dem Erdgeschoss sowie dem 2. Obergeschoss entnommen.

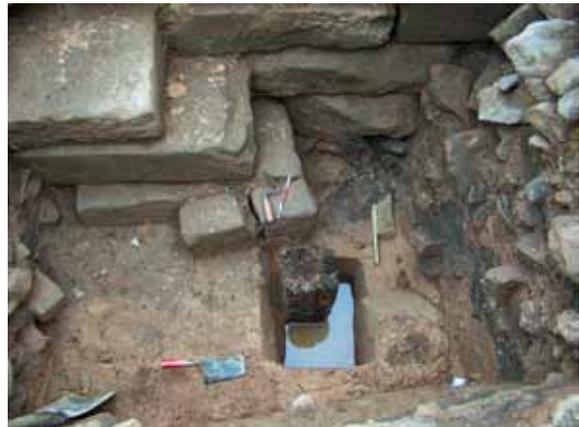
5 Kaiserslautern, Kaiserpfalz, Fundamentbalken.

8 und 16 weist auf eine einheitliche Bauzeit im Jahr 1166 [Abb. 5]. Aus den Daten der Hölzer 6 und 7 ist zu ersehen, dass 1179 weitere Stabilisierungsmaßnahmen vorgenommen wurden. Möglicherweise belegen die Balken 2 und 3 einen letzten Fundamentierungsversuch.

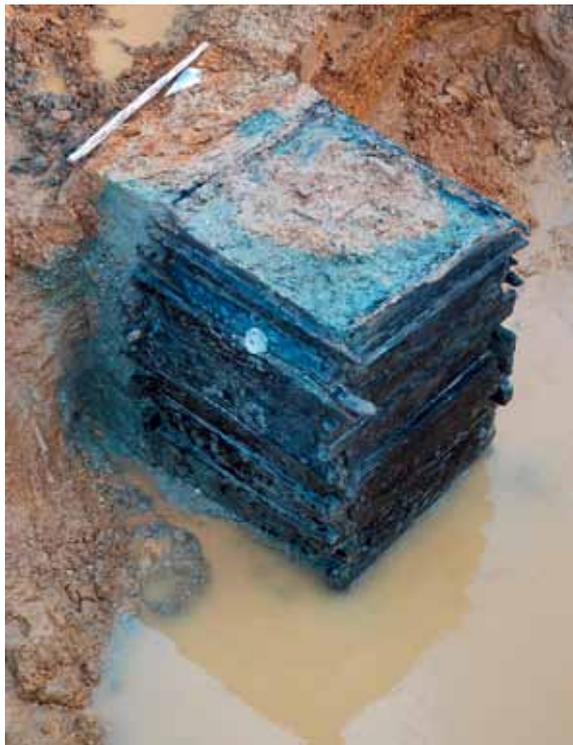
6 Kobern-Gondorf, Industriepark A61. Kastenbrunnen (Stelle 678).

678 entdeckt [Abb. 6]. Hier hatte sich der untere Teil des Brunnenkastens mit einer Höhe von 1,60 m und Seitenlängen von 0,80 m unter Luftabschluss im feuchten Bodenmilieu hervorragend erhalten. Die Verzimierung des Holzkastens erfolgte in Form einer einfachen Verblattung, bei der beide Enden der Bohlen ausgesägt und abgeblattet werden. Im vorliegenden Fall standen die Hölzer an den Verbindungsstellen noch ein wenig über. Da seitens der Landesarchäologie Koblenz eine Konservierung dieses Brunnens in Erwägung gezogen wurde, fiel die Entscheidung, von insgesamt 38 Konstruktionshölzern nur 16 Proben für eine jahrringchronologische Bearbeitung auszuwählen.

Beim relativchronologischen Vergleich zeigte sich zwischen den Jahrringmustern der Eichenbohlen durchweg eine sehr hohe optische sowie statistische Ähnlichkeit. Die t-Werte nach Baillie-Pilcher und Hollstein lagen in einigen Fällen über 15 bzw. 20. Diese Zuordnung der Proben lässt dabei teilweise auf stammgleiche Hölzer schließen. Zum jeweils demselben Baum

gehören die Hölzer 1, 9, 16 und 23, ebenso die Bohlen 17 und 22 sowie 26 und 29. Insgesamt spricht dies für eine planmäßige und optimale Ausnutzung der Eichen. Entscheidend für die Datierung sind die splintführenden Proben. Auch wenn für die weniger gut erhaltenen Bohlen aufgrund der fehlenden Außenzone nur ein *terminus post quem* angegeben werden kann, dürfte die Fällungs- und Verarbeitungszeit für die Probenserie ebenfalls um 15 n. Chr. liegen. Lediglich die Bohle 28 zeigt eine deutlich ältere Zeitstellung. Möglicherweise wurde hier ein älteres Holz verwendet. Ob die Bohle 37, die um 47 n. Chr. datiert, eine spätere Reparatur belegt, bleibt offen. Im absolutchronologischen Vergleich konnten alle Synchronlagen mit hohen Ähnlichkeitsparametern abgesichert werden. Sowohl mit den Referenzchronologien als auch zahlreichen, das Saar-Mosel-Gebiet betreffenden Lokalkurven ergaben sich t-Werte deutlich über 5.

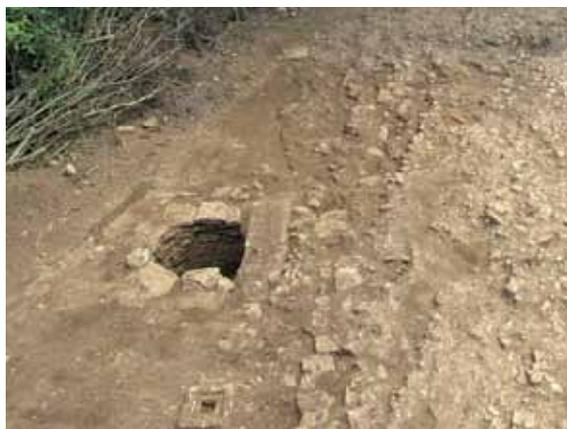
8 Mamer-Bartringen, Vicus. Brunnen.

192-247 n. Chr. ist anhand zahlreicher Referenzchronologien mit Gleichläufigkeiten bis 80 % und t-Werten zwischen 4,5 und 6,0 gesichert. An dieser Probe ließen sich auch die meisten Splintringe nachweisen, sodass sich die Fällungs- und Verarbeitungszeit auf wenige Jahre um 250 n. Chr. eingrenzen lässt. Aufgrund der Ähnlichkeiten zwischen Holz 6A und den Proben 2B/D sowie 3B/D, die teilweise nur kleinere Splintreste aufwiesen, kann hier eine ähnliche Fällungszeit angenommen werden.

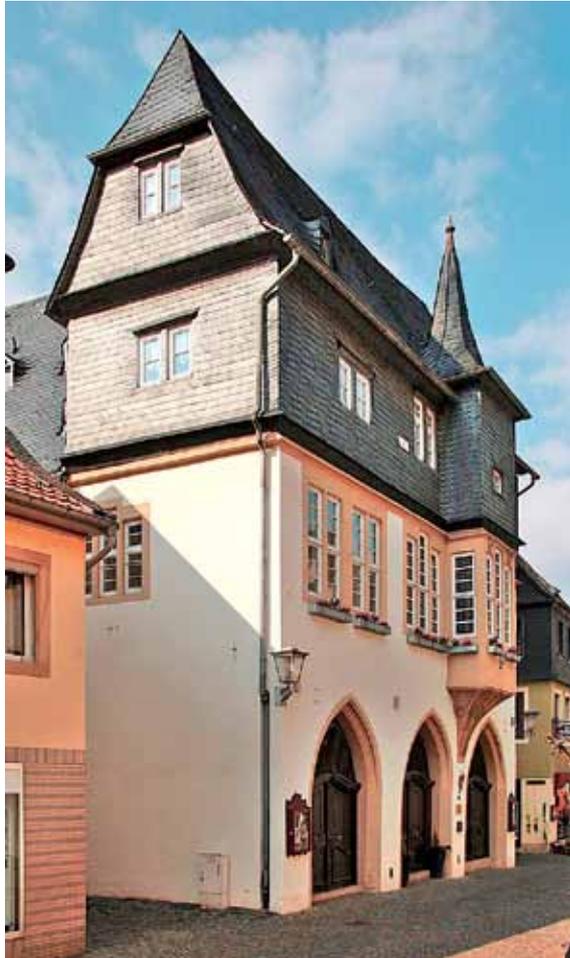
9 Meisenheim, Untergasse 23, Rathaus. Vorderansicht.

Im Rahmen bauhistorischer Untersuchungen wurde das Dachtragwerk von der Landesdenkmalpflege im Frühjahr 2009 dokumentiert und beprobt [Abb. 9].

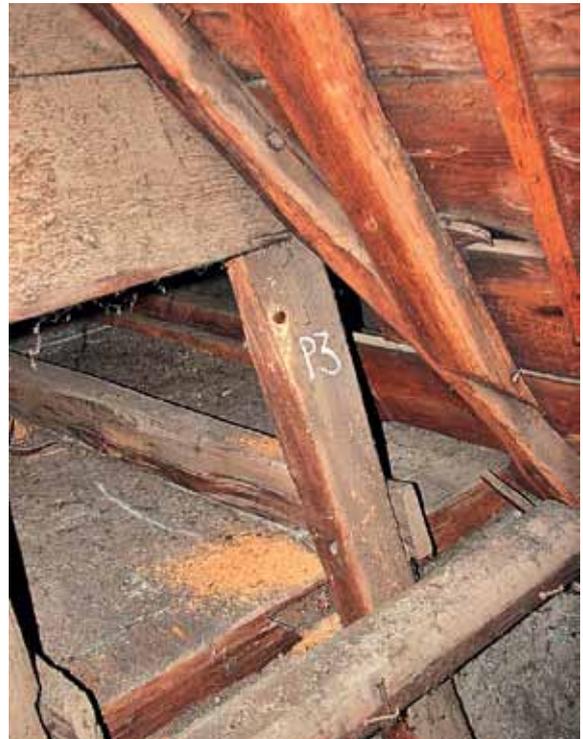
10 Meisenheim, Untergasse 23, Rathaus. Probeentnahmestelle am Dachtragwerk, 1506.

vollständige Außenzone mit Waldkante auf, was eine jahrgenaue Datierung ermöglicht [Abb. 10]. Die Bäume wurden im Sommerhalbjahr 1505 (6) bzw. 1506 (3) gefällt. Diesen Eckdaten können auch Proben 1 und 2 zugeordnet werden, deren Jahrringkurven im relativ-chronologischen Vergleich sehr hohe Ähnlichkeiten insbesondere mit dem Jahrringmuster der Strebe 6 zeigten. Die Bäume stammen somit höchstwahrscheinlich aus einem einheitlichen Waldschlag und wurden zur gleichen Zeit gefällt. Trotz umfangreicher Testreihen mit Standard-, Regional- und Lokalchronologien ließen sich die Ringfolgen der Proben 4 und 5 nicht sicher synchronisieren.

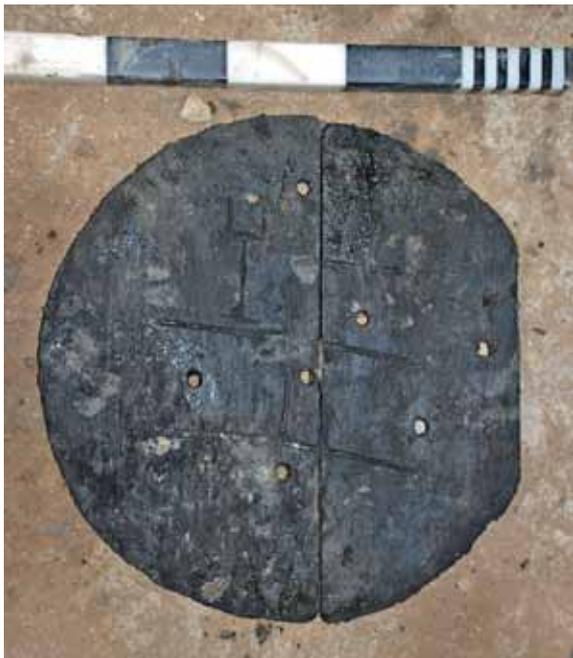
11 Montabaur, Vorderer Rebstock 8. Fassboden.

Erhalten war ebenso der aus zwei einzelnen Brettern bestehende Gefäßboden [Abb. 11]. Den archäologischen Angaben zufolge soll es sich bei der Anlage um eine Sicker- oder Drainagegrube gehandelt haben, die mög-

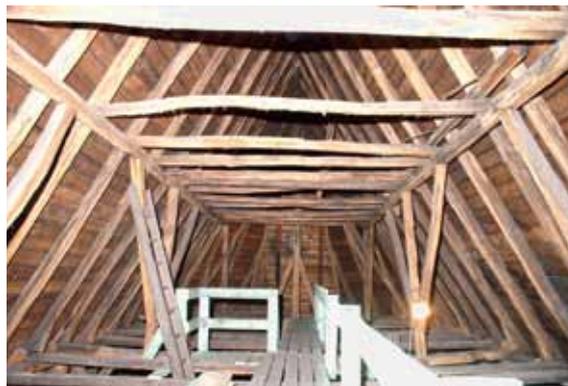
13 St. Wendel, Basilika. Dachstuhl.

ten t-Werte nach Hollstein bzw. Baillie/Pilcher liegen zwischen 5 und 6 sowie für Probe 1 knapp unter 5. Nach dem vorliegenden dendrochronologischen Befund wurde der Dachstuhl über dem Chorraum in der Zeit von 1413 bis 1414 n. Chr. errichtet.

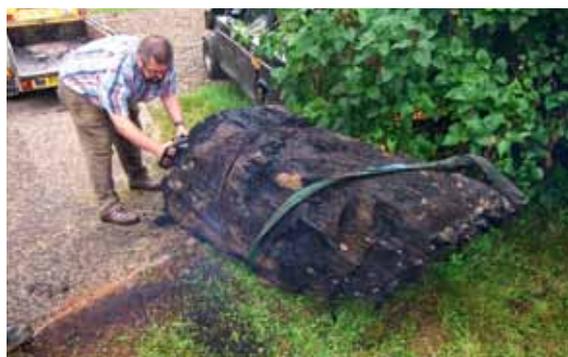
14 Steinsel, Flur Steinwiesen. Probenentnahme am Eichenholzpfahl.

2013 wurde der Fund zweier Eichenholzpfähle, die bei Bauarbeiten zutage gekommen waren [Abb. 14], gemeldet. Die Begutachtung der Mitarbeiter des CNRA Luxemburg ergab, dass die Hölzer Teil einer Pfahlgründung unbekannter Zeitstellung waren. Unmittelbar neben den Eichenpfählen konnte die Ecke eines römischen Gebäudes beobachtet werden. Da bereits 1967 auf dem Vorplatz der Kirche in Steinsel römische Baustrukturen gefunden wurden, sollte die dendrochronologische Analyse einer Eichenholzprobe nähere Angaben liefern. Die untersuchte Pfahlscheibe entstammte einer langsam gewachsenen Alteiche. Die Jahrringmessungen ergaben eine 303-jährige Sequenz, die sicher in den Zeitraum 321 bis 19 v. Chr. eingeordnet werden konnte. Leider fehlte die äußere Zuwachszone, sodass sich hinsichtlich der Fällungs- und Verarbeitungszeit des Pfahls nur ein *terminus post quem* ergab. Da der an der Probe zuletzt erfasste Kernholzring im Jahr 19 v. Chr. gebildet wurde und vermutlich noch weitere Ringe bis zur Übergangszone vom Kern zum Splint fehlen,

zudem bei der hier vorliegenden Alteiche von rund 25 Splintringen auszugehen ist, dürfte der Zeitpunkt, nach dem die Fällung geschah, nach 10 n. Chr. anzusetzen sein. Eine exakte Angabe für die Pfahlgründung kann zwar nicht gegeben werden, jedoch liefert die Datierung einen wichtigen Hinweis auf frühromische Bauaktivitäten in diesem Bereich.
