## Neue Ausgrabungen in Odrang.

Von Dr. P. Steiner, Trier.

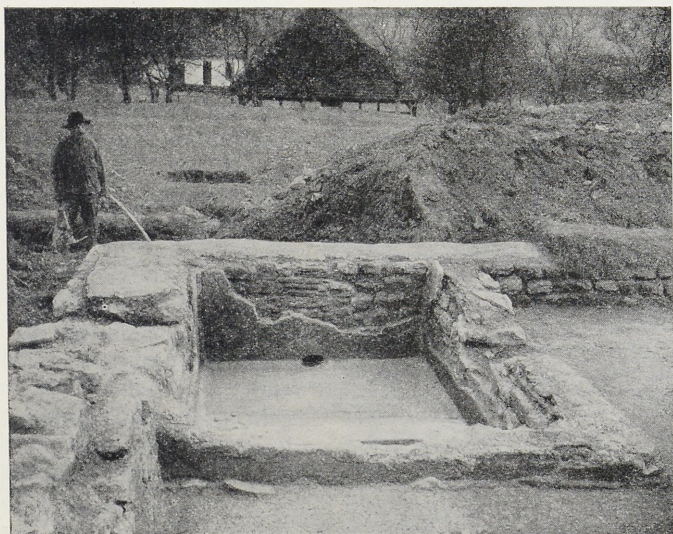
Nur der östliche Raum bot einiges Interessantes. Zunächst fand sich in der Südost-Ecke ein geräumiger, etwas eingetiefter Behälter (B) von 2,18 m Länge und 1,72 m Breite (**Abb. 3**). Die seitlichen Wände im Westen und im Norden sind

Abb. 3. Wasserbecken in der SO-Ecke des Baues H von N. ges.

nachträglich in den Raum eingesetzt, 34 cm dick und noch nahezu 40 cm über Fußboden hoch erhalten, mit Kalkmörtel fest gemauert. Als oberer Abschluß dienten zwei Lagen Dachziegel; damit wird wohl die ursprüngliche Höhe gegeben sein. Wir erhalten also, da der Behälterboden durchschnittlich 40 cm tiefer lag, als der Fußboden des Raumes, für das Becken eine Tiefe von etwa 75 cm. Der Boden senkte sich nach Süden um rund 7 cm zu einem Abfluß, der in Höhe des Beckenbodens durch die Südwand des Hauses zu einem außen am Tor

liegenden Versenk führte. Deutlich ist zu erkennen, daß der Durchbruch für diesen Abfluß nachträglich gemacht und unter Verwendung von Ziegeln wieder zugesetzt wurde. Dieses Becken war sauber mit dickem wasserfestem Verputz, der viel Ziegelkleinschlag enthielt, ausgekleidet, die Winkel waren mit Viertelrundstab-

abdichtung versehen. Es war also ein Wasserbecken, jedoch keineswegs eine Kaltwasserwanne, wie sie in den Badeanlagen üblich ist, denn es steht ganz isoliert in der Ecke des Raumes, und die unentbehrlichen Stufen zum Hinabsteigen waren nicht vorhanden.

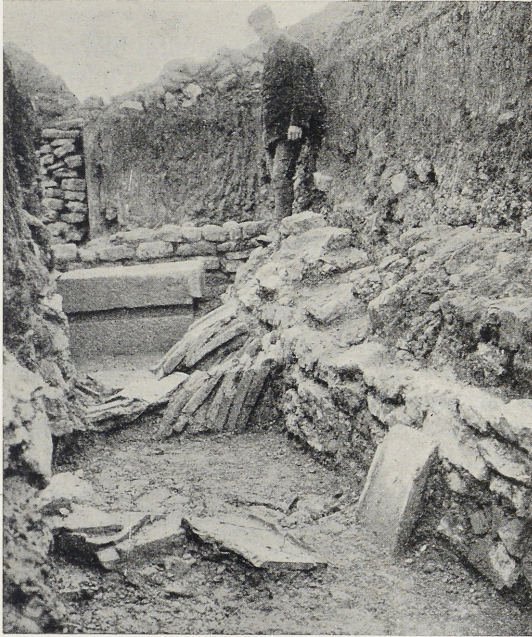
Abb. 5. Gestapelte Dachziegel und Quader in Bau H, von Norden gesehen.

Eine weitere Eigentümlichkeit wurde an der nördlichen Wand des nicht gestrichenen Teils festgestellt. Dort lag schräg gegen die Wand gestapelt ein Haufen von Dachziegeln Z (Abb. 5). Diese Ziegel — Leistenziegel, *tegulae* — haben die Größe von 38×30 cm, bei 2 cm Dicke. Daß sie von den etwa noch nicht, d. h. nicht mehr fertig gewordenen Dachdeckungsarbeiten des erneuerten Baues hier liegengeblieben wären, ist nicht recht wahrscheinlich, da die zugehörigen Hohlziegel fehlen. Sie

sind also wohl nur für vorkommende Dachreparaturen dort aufgespeichert worden, oder für einen Fußbodenbelag, wie er im anschließenden Mittelraum war.

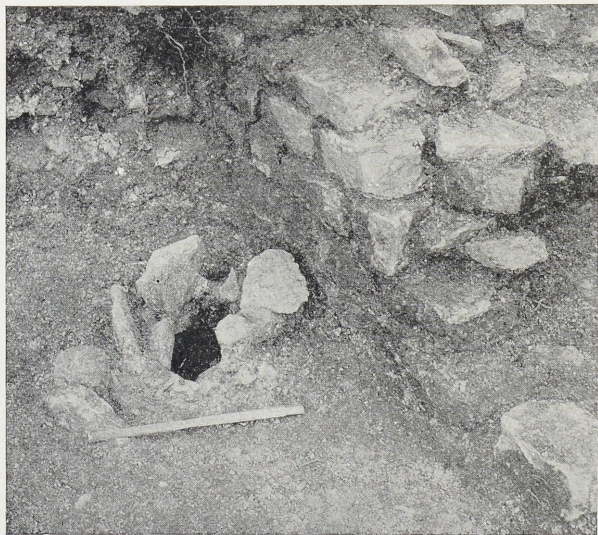
Etwa auf der Hälfte zwischen diesem Anbau und der Südwest-Ecke von H ward ein dicht an der Wand stehendes, mit Steinen umstelltes Loch (Pf<sub>1</sub>) von etwa 25 cm Weite ermittelt (**Abb. 7**), wohl ein Pfostenloch. Es befand sich in einer 3 m langen und 1,3 m breiten Lage von Mörtelresten, die von der Mörtelbereitung für den Bau hier liegen geblieben sein mag. Ueber seinen Zweck ist weiter nichts zu sagen.

Abb. 7. Pfostenloch an der W-Seite von Bau H, von S. gesehen.

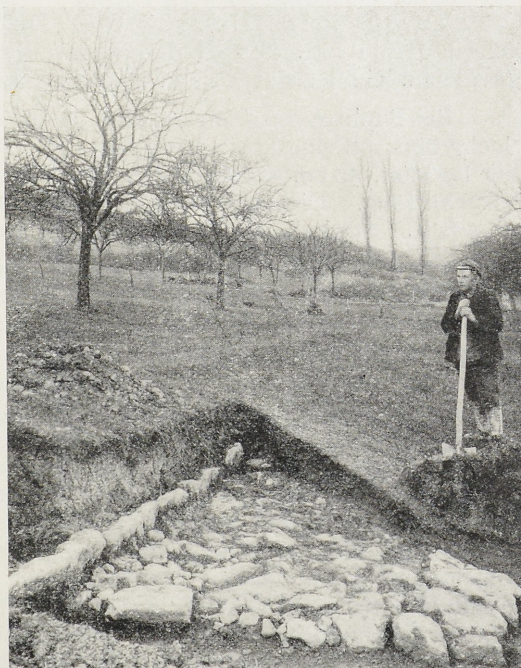
Ein paar kleinere Suchgräben, die in großen Sprüngen noch etwa 150 m weiter nach Westen — wie es die Verhältnisse, Baumbestand, Felder, Geländeform gerade gestatteten — angelegt wurden, ergaben zunächst nichts weiter, als die Reste eines gefestigten Weges (Abb. 8).

Abb. 8. Straße mit Randsteinen von W. nach O. gesehen.  
(im Hintergrund bei den 3 Pappeln die Villa).

Wege. Außen an dem nördlich zurückspringenden Teil der Abschlußmauer entlang konnte auf fast 100 m Erstreckung eine Straßen- oder Wegestückung von rund zwei Meter Breite nachgewiesen werden. Diese Straße hatte beiderseits Bordsteine aus hochkantgestellten Kalksteinschollen. Sie kam von Osten her. Dort ist also irgendwo Anschluß an eine Römerstraße zu suchen, die wohl im Zuge der heutigen Straße Erdorf—Fließem lag. Unser Zufahrtsweg mündete an der Südost-Ecke des Gebäudes H in das Gehöft ein. Dort waren noch eine der Pfostenbefestigungen (Pf<sub>2</sub>) eines hölzernen Tores zu erkennen. Dieses hatte etwa 2,7 m Breite. Sicherlich war der Weg von dort weiter durch das ganze Anwesen hindurchgeführt. Wir fanden auch, wie bereits erwähnt, einen solchen befestigten Weg mit gut erhaltenen Bordsteinen (**Abb. 8**) jenseits des Gebäudes K, allerdings aus der bisherigen Wegerichtung um etwa 7 m nach Süden verschoben, d. h. also in der Flucht der älteren Südfront von J. Diese selbst war durch einen solchen Weg überlagert.

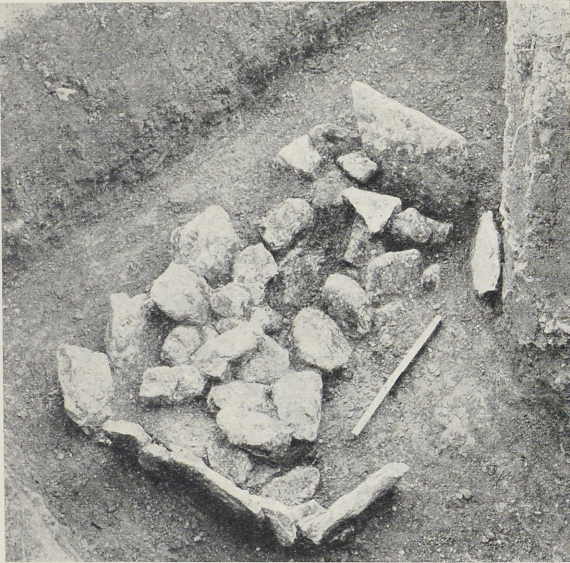
Bei Punkt *a* des Plans, etwa 6 m östlich der NO-Ecke von J, traf einer unserer Suchgräben auf eine Steinpackung von 1,10 m Länge und etwa 70 cm Breite (**Abb. 9**). Sie lag rund 50 cm unter der heutigen Oberfläche, d. h. unmittelbar unter römischer Verschüttung. Dieses rechteckige Steinbett war mit hochkantgestellten Steinen eingefast. Stark holzkohlehaltige Erde bedeckte es und füllte auch die Lücken zwischen und auf den Steinen. In der nördlichen Seite war ein sektorenförmiger Ausbruch zu bemerken, eine Störung, die eine Erklärung verlangte.

Abb. 9. Gepflasterter vorgeschichtlicher Herd.

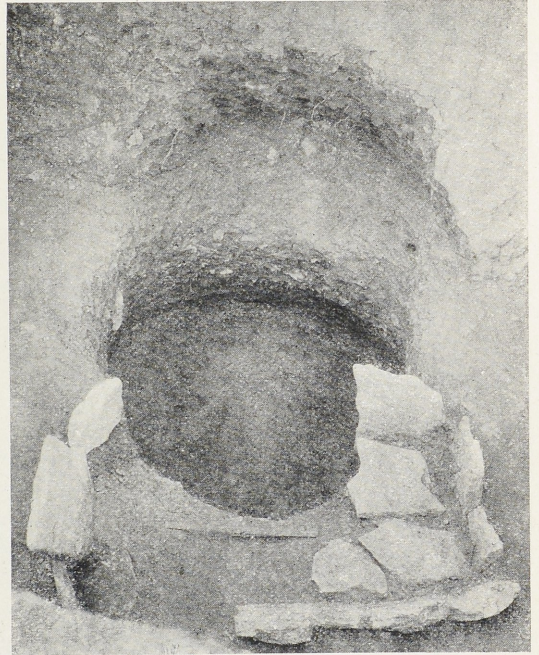
Die Tiefergrabung ergab dann eine Grube von fast kreisrunder Form, die mit ihrem südlichen Teil in die Steinbettung einschnitt (**Abb. 10**). Sie hatte oben einen Durchmesser von 1 m, verbreiterte sich aber nach unten bis auf 1,2 m, war also im Querschnitt sack- oder beutelförmig. Ihre Tiefe von der Höhe der Steinbettung, die auf festem gewachsenen Lehm Boden ruhte, an gerechnet, betrug nur 90 cm. Ueber der Grube lag in 45 cm dicker Schüttung ein grauer Tonboden mit Holzkohleresten, vorgeschichtlichen Topfscherben und verbrannten Lehmstücken. Diese letzteren dürften von dem Bewurf eines Ueberbaues aus Holz (Reisig) stammen. Darüber lag die römische Bodenhöhe, welche ihrerseits mit 50 cm dicker Verfallsschicht und 20 cm Humus überdeckt war. Die Grube selbst war mit ähnlichem grauen bis schwarzen, stark brandhaltigem Tonboden angefüllt, darin wieder verbrannte Lehmstücke, Holzkohle, prähistorische Scherben und vereinzelte Knochen und Zähne festzustellen waren. In der oberen Wand nach Norden wurden zwei 5×4 cm breite und 5 cm tiefe, schräge Stangenlöcher beobachtet. Darin gesteckte

Hölzer mußten über die Grubenöffnung schräg hinausragen. Zwischen ihnen mündete in den nördlichen Rand eine 17 cm breite und 9 cm tiefe Rinne, deren Länge noch nicht feststeht.

Es handelt sich hier offensichtlich um eine Vorratsgrube und einen Herd. Diese beiden können aber nicht gleichzeitiger Entstehung sein. Der Herd ist vielmehr früher angelegt als die Grube. Beide aber sind ohne Hütte darüber nicht denkbar.

Abb. 10. Vorgeschichtliche Grube und Herd.
