# Die Untersuchungen und Ausgrabungen an der Stiftskirche zu Pfalzel.

I. Bericht (vom 28. Juli 1928 bis 31. März 1929).

Von **Friedrich Kutzbach** in Trier.

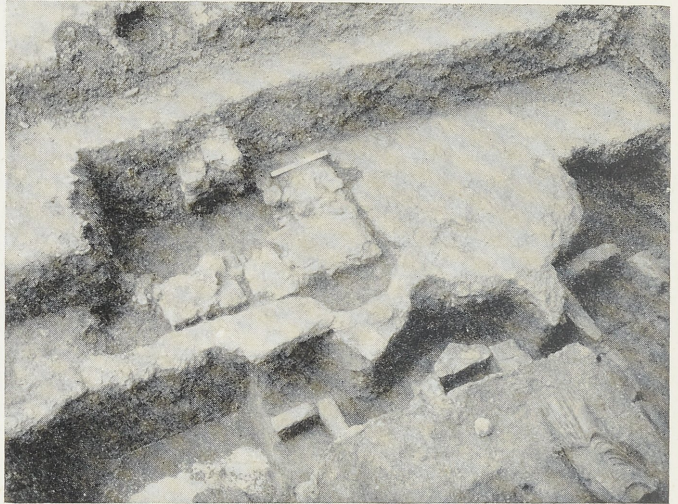
Abb. 1. Pfalz, alter Bau.  
Innerer Winkel der Hoflaube mit Laubenestrich und späteren Gräbern bei der Stiftskirche.

Nach den erstgenannten dürftigen Beobachtungen südöstlich des Baues wandten wir uns dem Innenhof, für den der Berichterstatter eine Laubenanlage vermutete, zu und trafen rechts vom Eingang der Kirche nur 45 cm unter dem Nullpunkt bereits auf die dort umwinkelnde Laubenmauer mit Resten des schweren Ziegelmörtel-estrichs des Fußbodens (**Abb. 1**). Unsere Versuche, die Laubenmauer weiter zu verfolgen, hatten das Ergebnis, daß noch an weiteren Stellen diese rd. 60 cm starke Mauer einer 3,10 bis 3,20 m weiten Innenlaube sich ergab (**Abb. 2**). Sie umschließt eine Innenfläche von i. L. 18,30 zu 26,35 m, deren Bodenschichten zum größten Teil leider durch den späteren Burggraben zerstört sind. Einzelheiten der Laubenmauer, darüber hinaus (Öffnungen, Ausbauten) sind bisher nicht ermittelt. Der Estrich der Laube liegt 45 bis 75 cm unter Null.
