Die römische Ruwerwasserleitung nach Trier im Ablaufgebiet Tarforst — Waldrach

von
ADOLF NEYSES

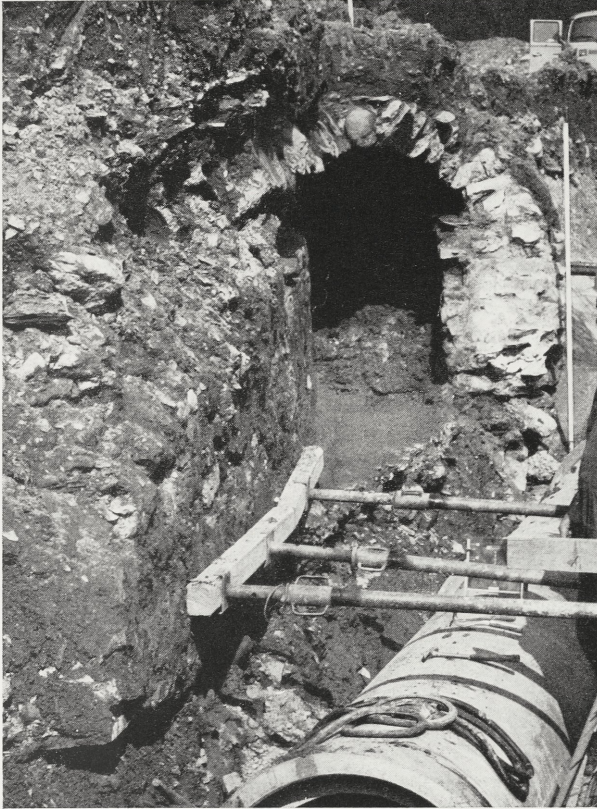
Abb. 2 Leitungsquerschnitt bei K in Flußrichtung gesehen (Lage vgl. Abb. 1). Die Kanalbiegung ist durch kurze gerade Mauerstrecken hergestellt, an den horizontal angeordneten Kanthölzern der Baugrubenaussteifung ersichtlich

- I Die Sohle der Wasserleitung wurde bei den Baggerarbeiten angeschnitten und mit der Höhe 160,73 ermittelt.
- K (Abb. 2, und Abb. 3, K). Die in den Schieferfels geschrotete Rinne ist 2,20 m breit. Auf der Bausohle liegt zunächst eine durchgehende Trockenstickung aus Kalksteinen, auf der die Seitenwangen aufgemauert sind, die hier zumeist ebenfalls aus Kalksteinen bestehen, teilweise mit Ziegeldurchschuß. Die Seitenwände sind mit dem üblichen Ziegelputz versehen, der stellenweise noch erhalten ist und zu erkennen gibt, daß er vor Ausführung der Kanalsohle aufgetragen wurde, da sowohl der 10 cm starke, weniger Ziegelsplitt enthaltende Unterbeton als auch der viel Ziegelklein enthaltende, 5 cm starke Kanalboden mit den breitgezogenen Viertelrundstäben an den Wandputz anstoßen. Die lichte Größe der Kanalarinne beträgt $0,78 \times 1,10$ m, ihre Sohle liegt bei 160,73. Wie Abb. 2 zeigt, wurden Krümmungen des Kanals durch kurze, gerade Mauerstrecken gebildet, die erst durch die Aufbringung des gezielten

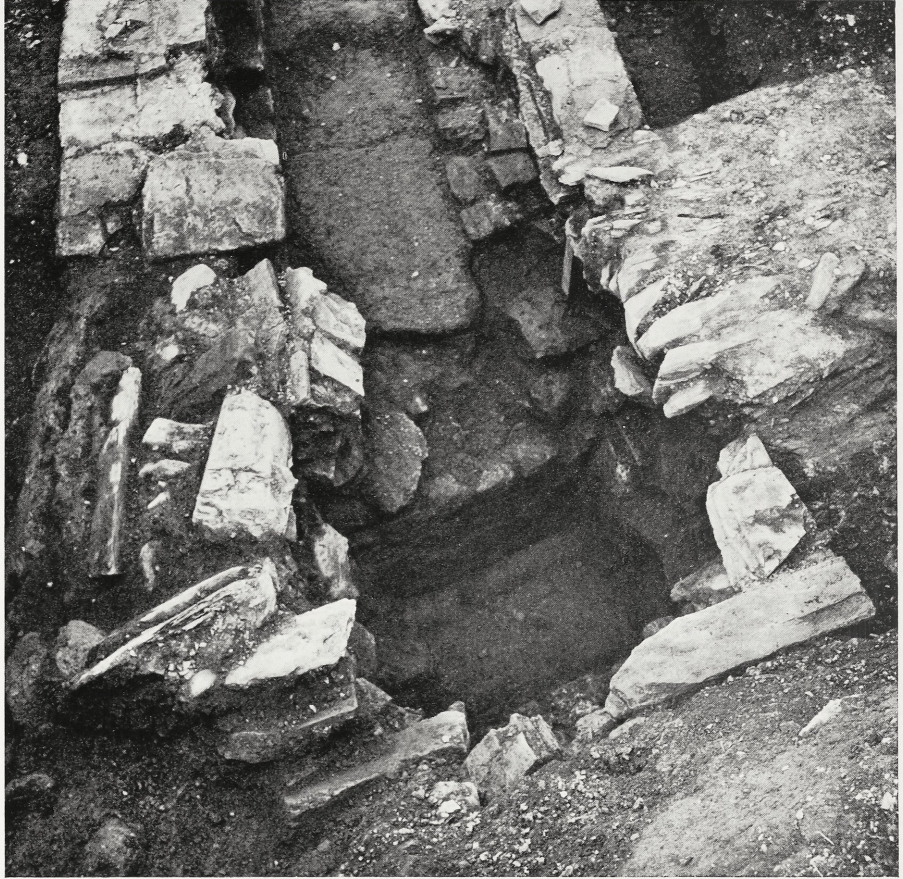
Abb. 5 Einmündung des unteren Zulaufs N in den Hauptkanal M mit Ansatz eines Schachtbauwerks vorne rechts (Lage vgl. Abb. 1)
