## Untersuchungen auf dem Burgring von Erden, Kreis Bernkastel-Wittlich

VON  
REINHARD SCHINDLER

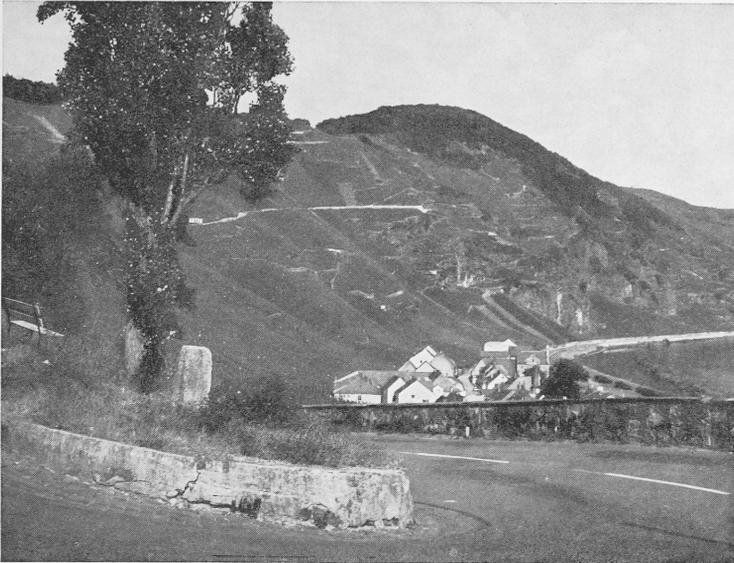
Abb. 1 Der Burgberg von Erden mit Ürzig im Vordergrund

Wenden wir uns nun dem Befestigungswerk selbst zu. Es schließt sich in annähernder Halbkreisform um die Nordseite der nierenförmigen, von Ost nach West erstreckten devonischen Bergkuppe; deren größte Längsausdehnung mißt 300 m, die größte Breite etwa 150 m. Im Osten läuft die Kuppe schmal aus. Im Südwesten und entlang der ganzen Südseite stößt der Berg an die 250 m abfallenden Steilhänge, hier bedurfte es keiner künstlichen Befestigung (Abb. 1 u. 2).

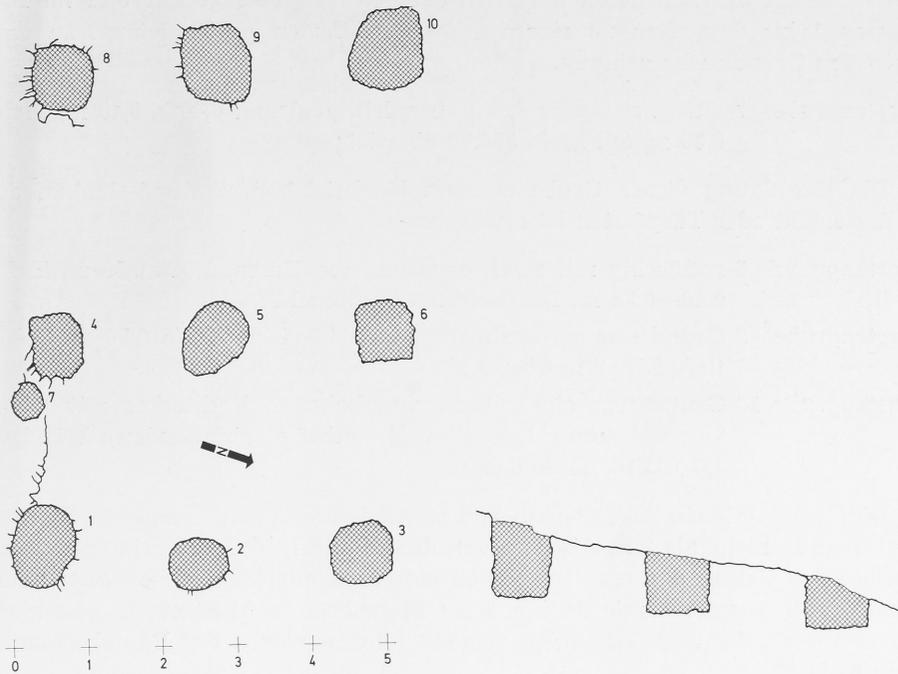
Abb. 8 Burgring Erden, Plan der Pfostengruben in Schnitt X

Diese drei Gruben liegen von Süd nach Nord aufgereiht in einer geraden Linie im Abstand von je 2 m voneinander. Die Oberfläche des Felsgrundes fällt auf der Baufläche von 359,44 bei Pfosten Nr. 1 auf 358,67 über NN bei Pfosten Nr. 3, insgesamt also um 0,77 m. Demgegenüber beträgt die Differenz der Grubensohlentiefe nur 0,14 m.

Die Differenz der Sohliefen bei allen drei Gruben beträgt nur 0,11 m. Die Pfosten 1 bis 6 dürften zu einem auf sechs Pfosten gegründeten Bau von  $3 \times 4,6$  m Grundfläche gehören.

Die Abdeckung des Schnittes X (Abb. 2) erfaßte unter Aussparung des Baumbestandes eine Fläche von  $10 \times 6$  m. Obwohl das Relief ein teils leichtes, nach Norden hin aber kräftigeres Gefälle aufweist, erfaßten wir hier neun in den Schiefer eingetiefte Pfostengruben von erheblicher Größe (Abb. 6—7). Auch konnten Brandflecken mit Holzkohlen- und Aschenresten registriert und ein wenig Latènekeramik geborgen werden. Die geländemäßig am höchsten liegenden Pfostengruben waren besonders tief eingearbeitet, die weniger stark eingetieften Gruben befinden sich in dem abfallenden Teil der Untersuchungsfläche. Durch die unterschiedlichen Sohlthiefen der Gruben bei unebenem Baugrund wurden die Hauspfosten bzw. Dachständer auf gleiche Tiefe gebracht, ein Verfahren, das auch bei der Alburg von Bundenbach Anwendung fand. Die Sohlthiefen der Gruben schwanken in ihren absoluten Höhen nur um wenige Zentimeter, so daß ein Niveaueausgleich des schrägen Baugrundes gewährleistet war. Im folgenden geben wir die wichtigsten Maße der Pfostengruben wieder (Abb. 8).

Die Gruben 8 bis 10 liegen annähernd parallel zu den beiden anderen Reihen, allerdings in mehr als 3 m Abstand von diesen und in der Orientierung etwas schräg verlagert, so daß man ungern an eine Zusammengehörigkeit aller neun Pfostengruben glauben möchte. Nr. 8 bis 10 gehören wohl zu einem gesonderten Grundriß, die noch fehlenden Gruben blieben wegen des Baumbestandes unaufgedeckt.
