## Die römischen Mosaiken aus der Neustraße und vom Neutor in Trier

von  
LAMBERT DAHM

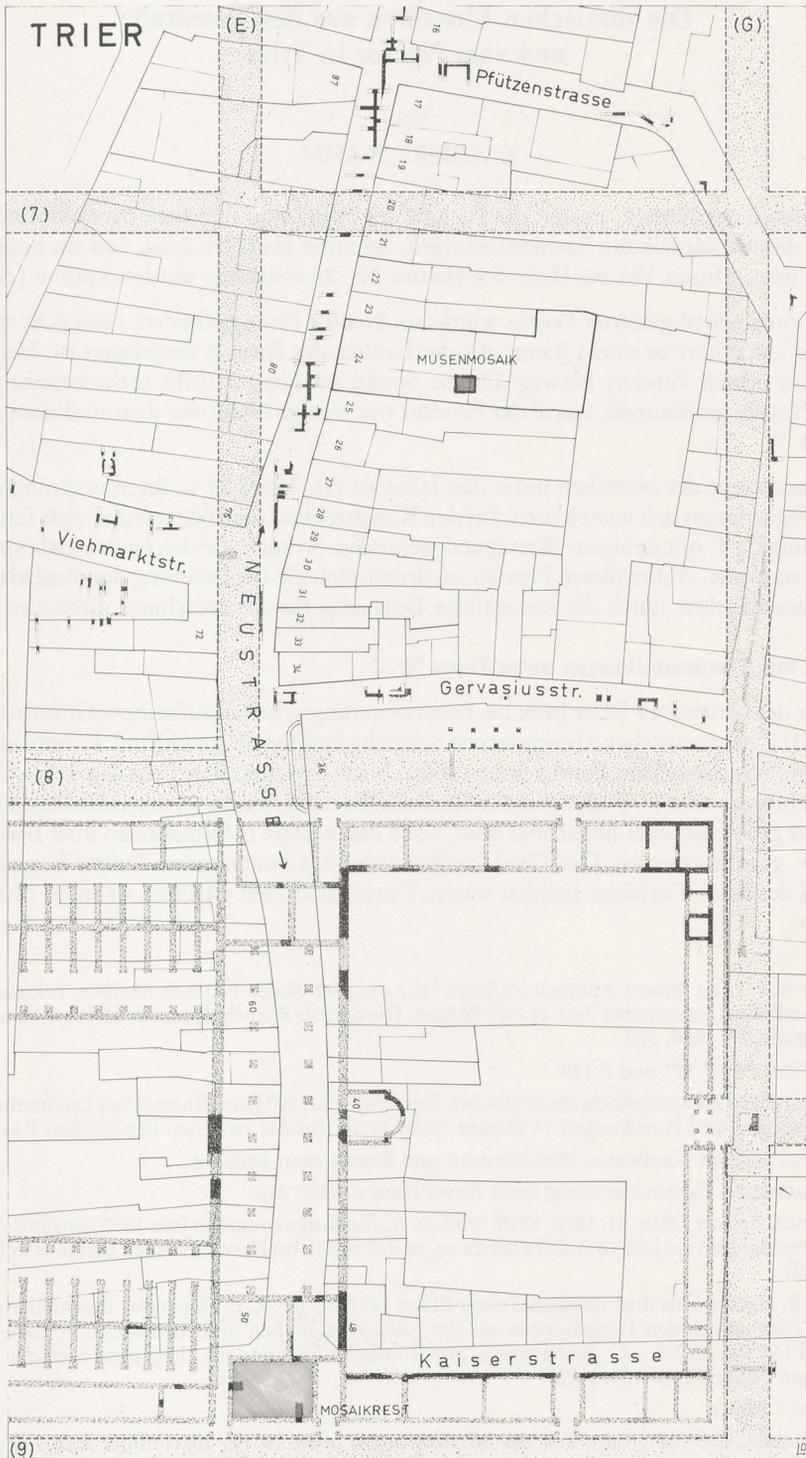
Abb. 1 Trier, Neustr.; Plan der oberen Neustr. mit den Fundorten der Mosaiken

Bisher wurden an der Neustr., unweit des Forums der Stadt, zwei figürliche Mosaikfußböden gefunden. Es sind dies ein Mosaik mit Tierdarstellungen, das unter Haus Nr. 2 lag, und ein Boden mit Darstellung der neun Musen, der im Hofe des Hauses Nr. 24 freigelegt werden konnte (Abb. 1).

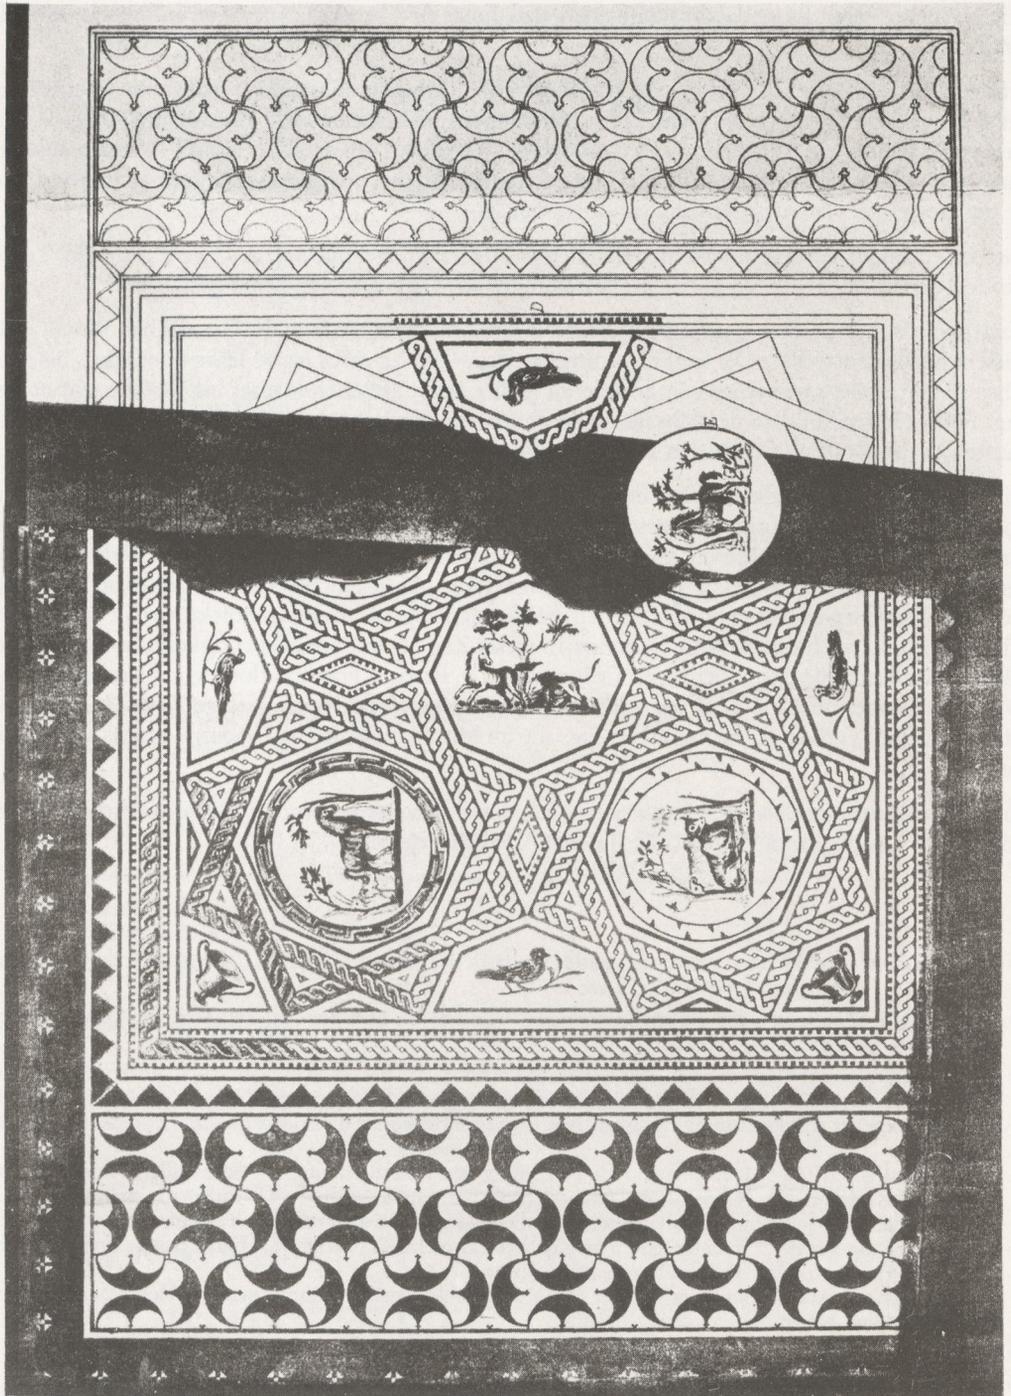
Abb. 2 Trier, Neustr. 2; Plan des Mosaiks nach Junk-Wilmowsky.  
Neg. LM. Trier E. 1840

Als wichtigste Unterlage des Mosaiks ist eine Zeichnung anzusehen, die der Baurat C. Junk angefertigt hatte. Ihr Entstehungsdatum ist nicht bekannt, sie dürfte aber bald nach 1865 entstanden sein, da der bereits vor 1870 erblindete v. Wilmowsky einen Fotoabzug dieser Zeichnung (Abb. 2) koloriert hat. Eben dieses kolorierte Foto ist das einzig erhaltene und verfügbare, authentische Dokument<sup>18</sup> und wird im Planarchiv des Landesmuseums unter der Plannr. R 77 aufbewahrt<sup>19</sup>.

Als einziger zuverlässiger Beleg<sup>26</sup> blieb nur die Junk-Wilmowskysche Zeichnung (Abb. 2), nachdem noch festgestellt werden mußte, daß auch das Mosaik beim Ergänzen und Verlegen in Berlin verfälscht worden war.

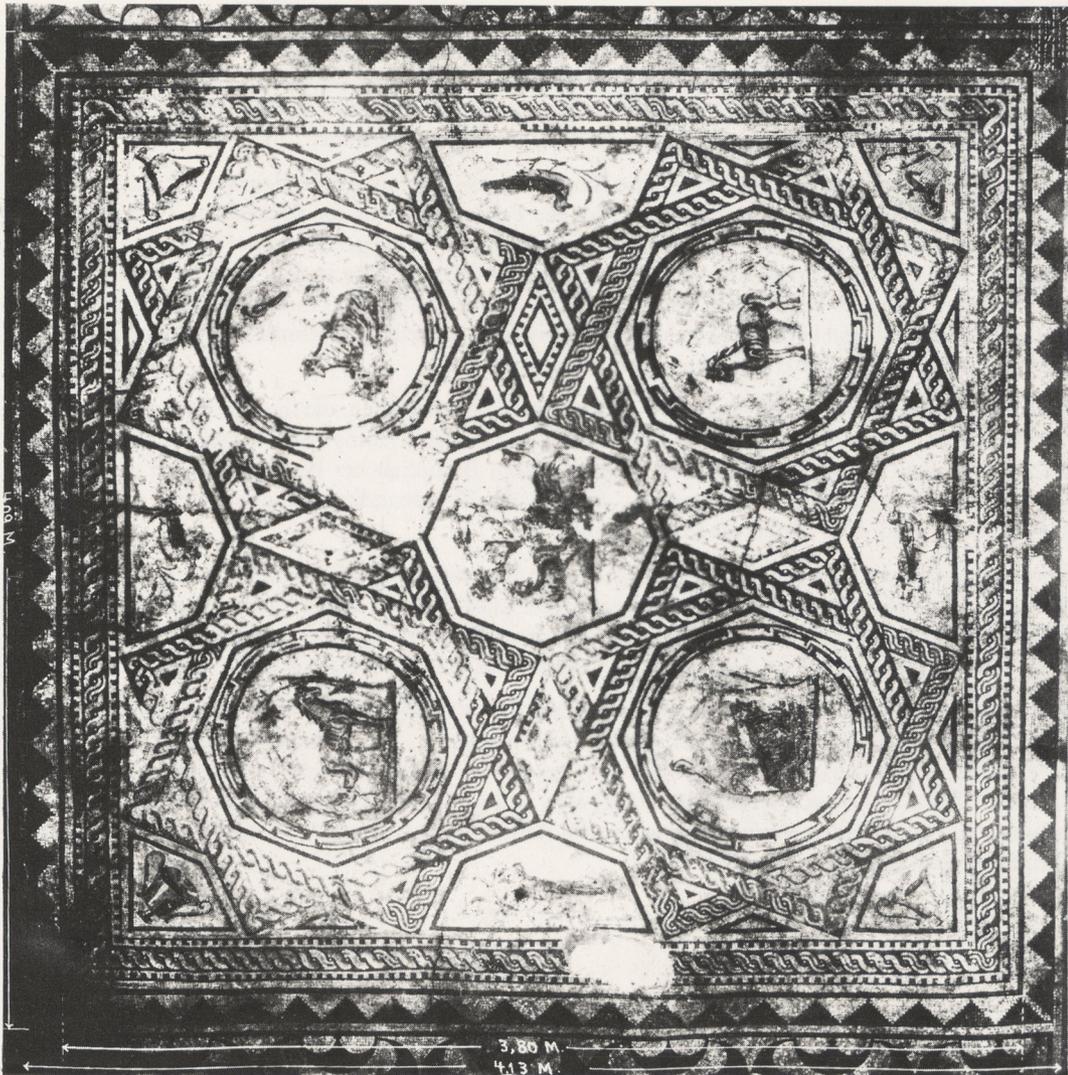
Abb. 3 Trier, Neustr. 2; das Mosaik in der v. Siemens'schen Villa liegend.  
Neg. LM. Trier RB. 51,8

Fotos aus dem Jahre der Auffindung, Bergung und Neuverlegung gibt es nicht. Das einzige Foto des Mosaikbodens, das ihn nach seiner Verlegung im Hause Siemens zeigt, stammt von der Staatlichen Bildstelle Berlin (Abb. 3). Wann es aufgenommen wurde, war nicht mehr feststellbar. Eine Reproduktion dieser Aufnahme ist im Jahre 1951 im Landesmuseum gefertigt worden<sup>23</sup>.

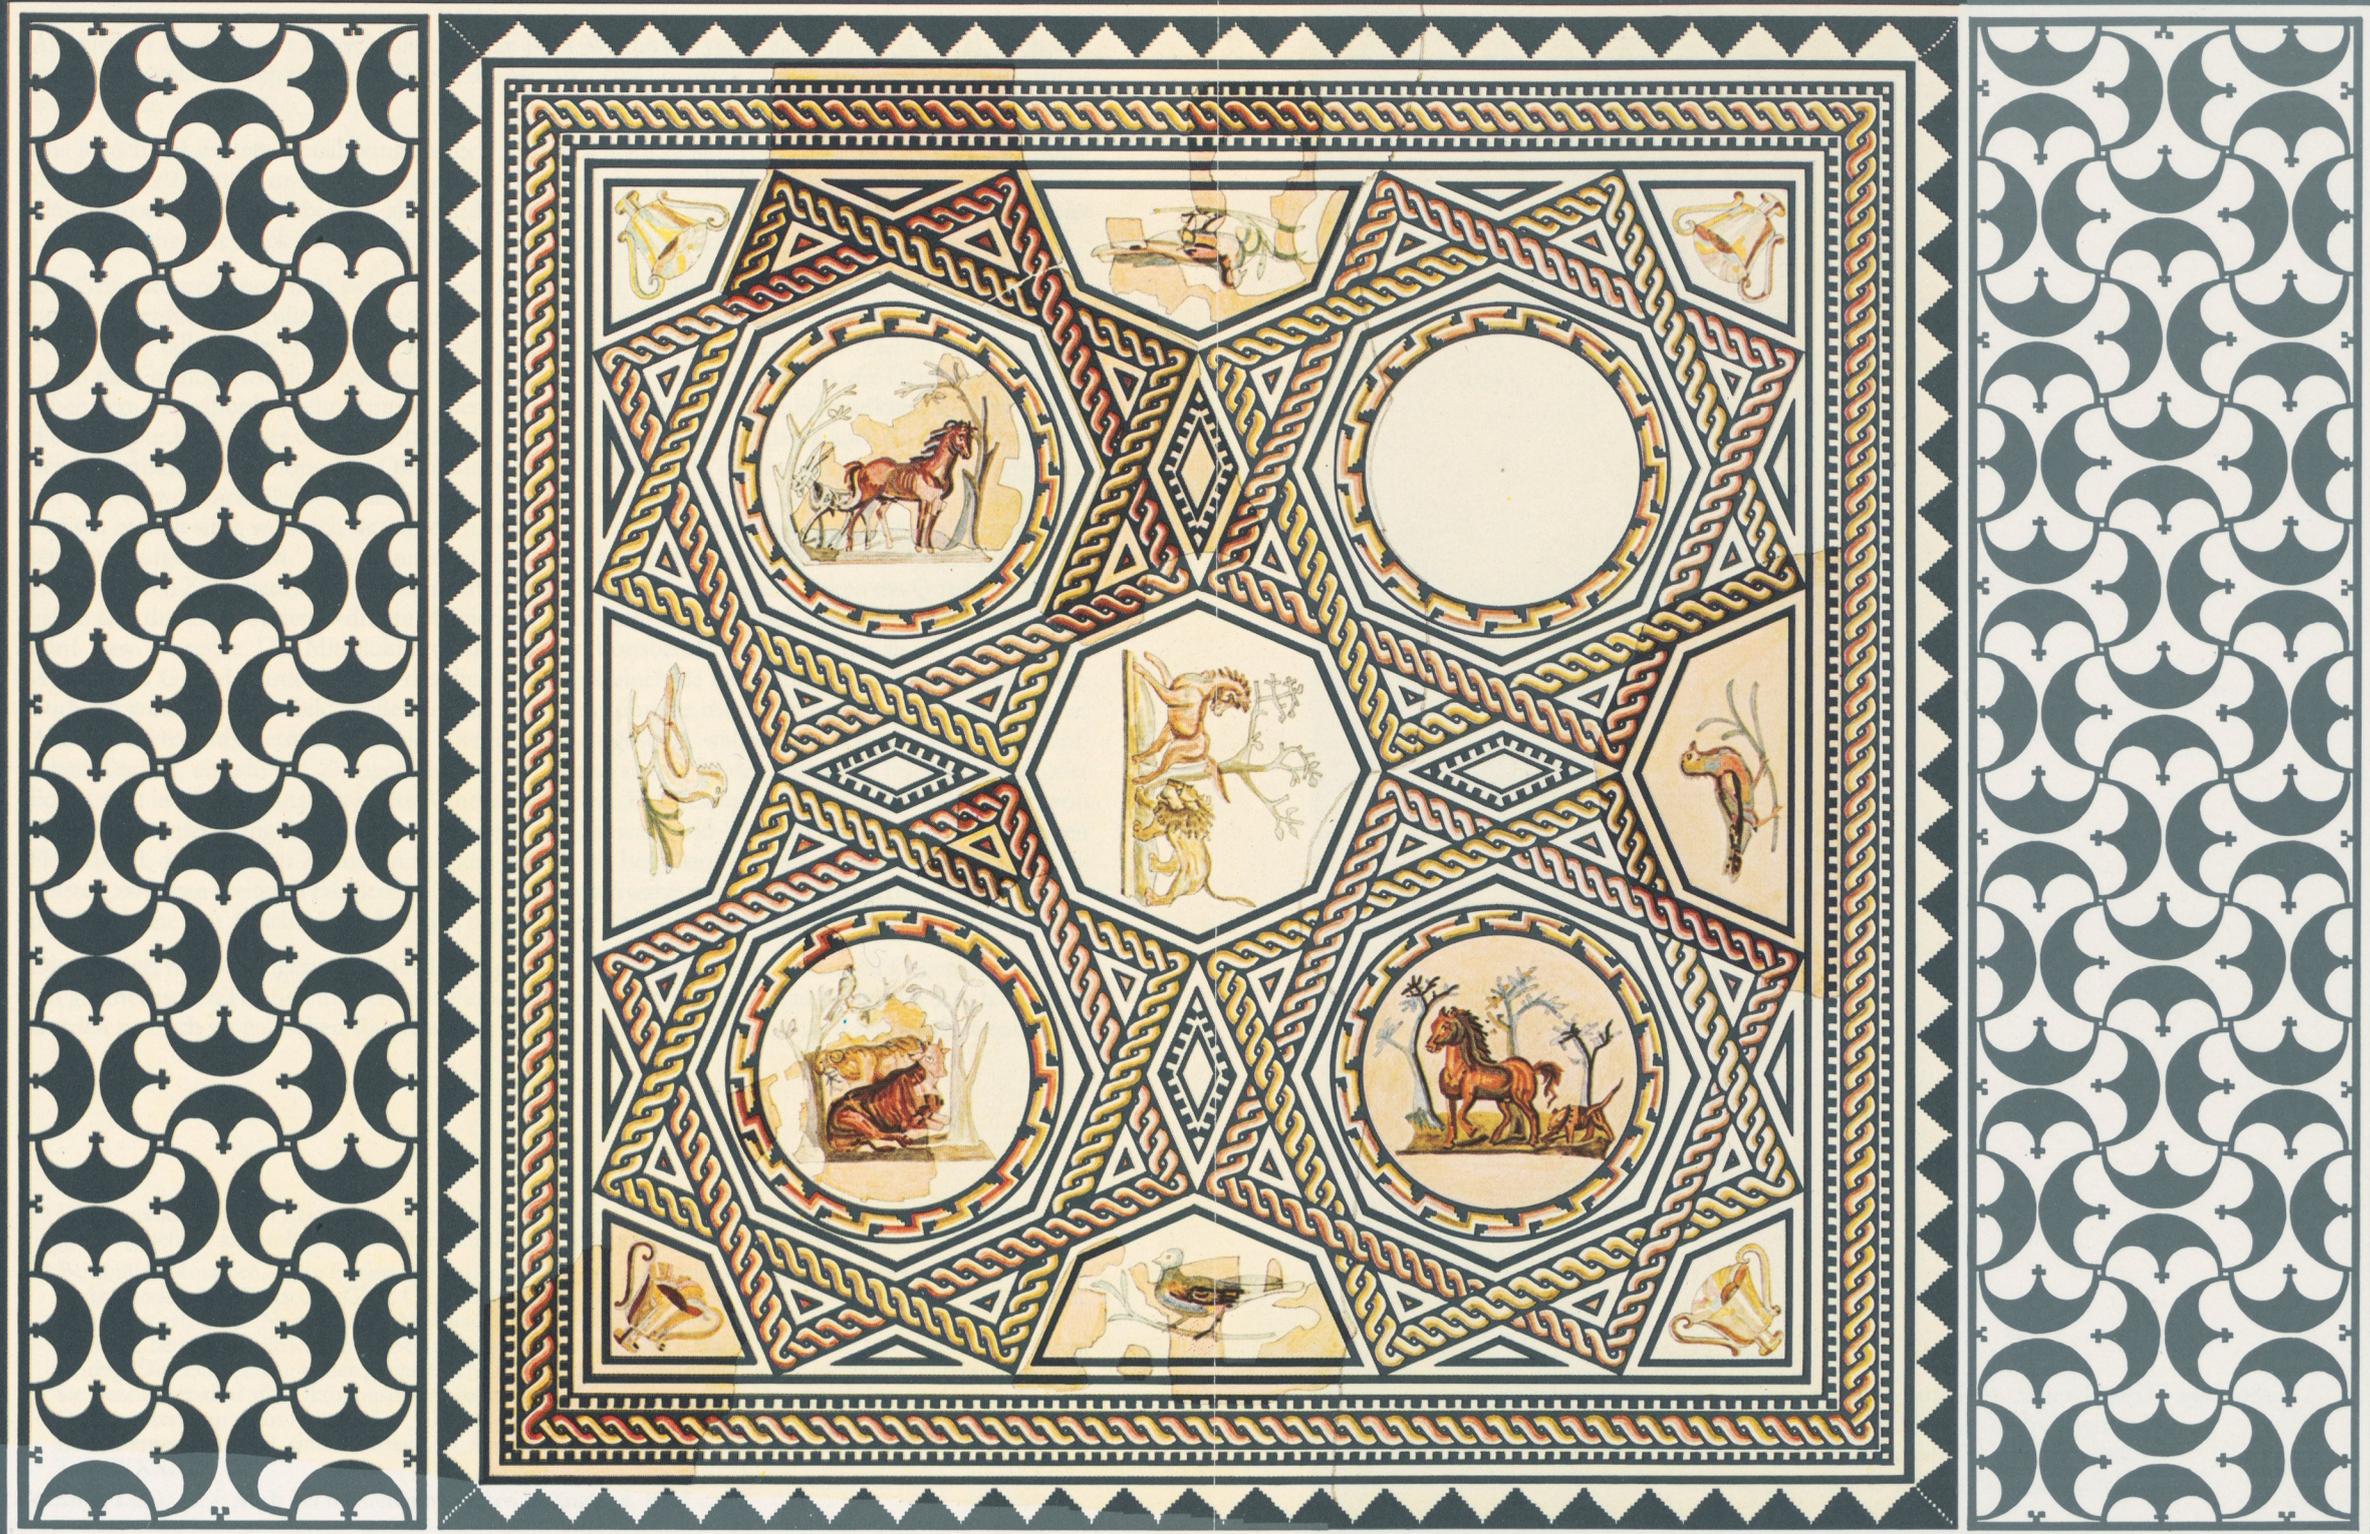
Farbbeilage Trier, Neustr. 2; Rekonstruktion des Mosaiks mit Tierdarstellungen  
Kräftige Farben: noch vorhanden  
Hellere Farben: bei der Ausgrabung noch erhalten  
Graulon: wahrscheinlich bereits 1811 zerstört

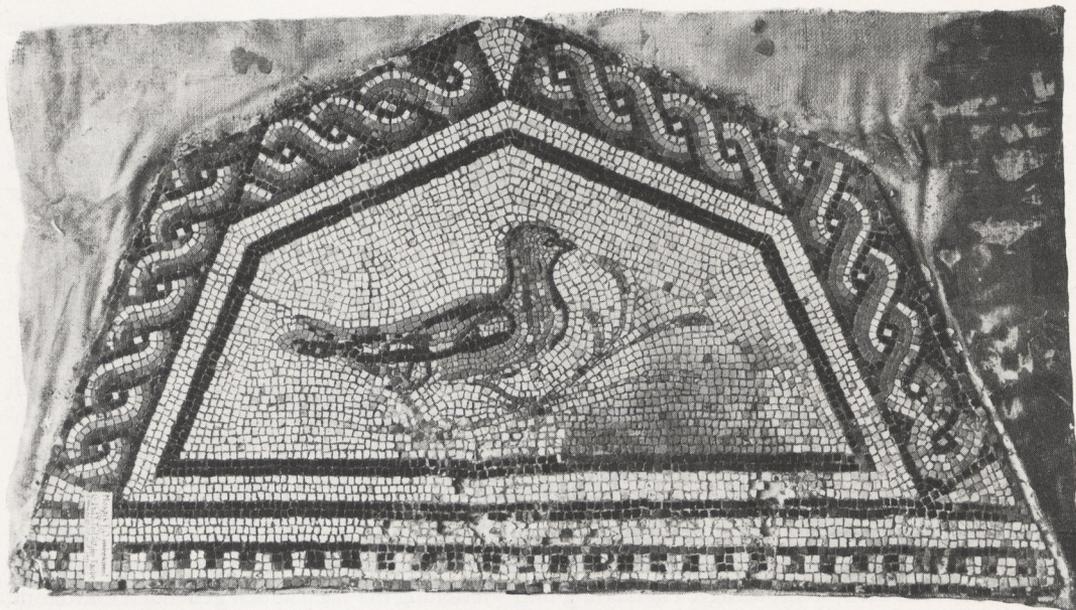
Abb. 4 Trier, Neustr. 2; Bild der Taube (in Trier verblieben) im Landesmuseum.  
Neg. LM. Trier RE. 81,101

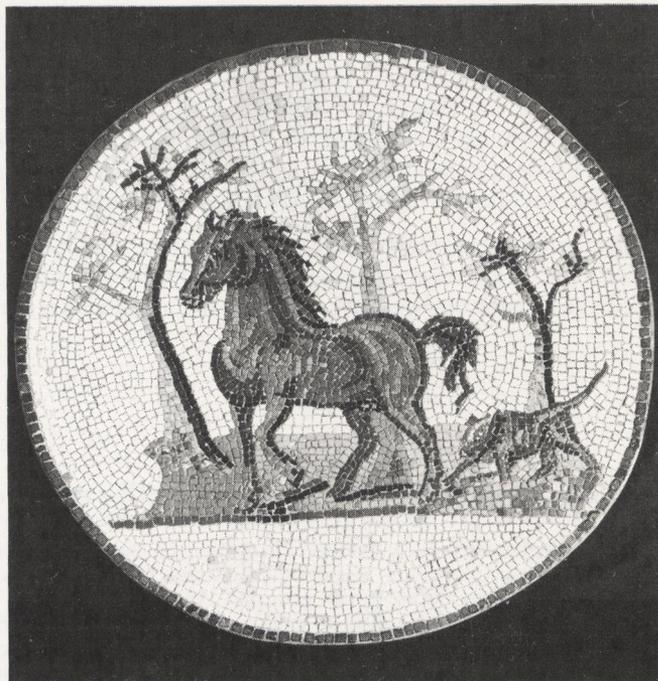
Abb. 5 Trier, Neustr. 2; Bild mit Pferd und Hund (in Trier verblieben) in der Ausstellung des  
Landesmuseums.  
Neg. LM. Trier RD. 56,50

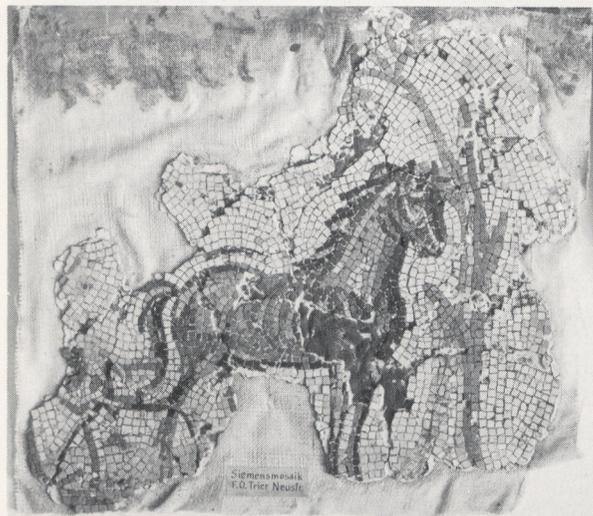
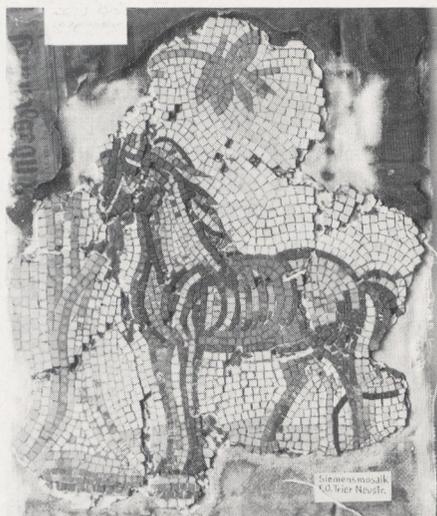
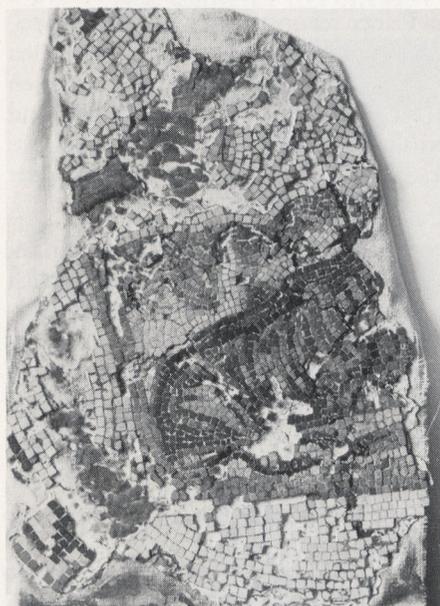
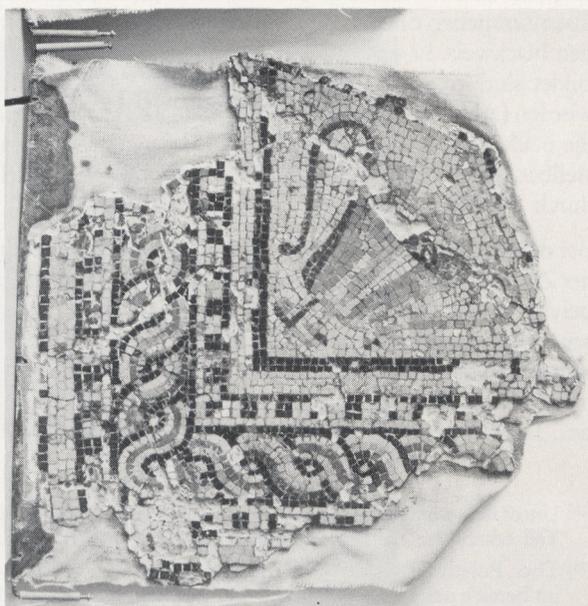
Abb. 6 Trier, Neustr. 2; a) Reste des Medaillons mit Pferd und Ziege. b) Fragment des Medaillons mit Kuh und Widder. c) Seitenverkehrte Kopie des Medaillons. a. d) Eckbild mit Kantharos. Neg. LM. Trier RE. 81,96/100

Die beiden fragmentarisch erhaltenen Bilder stehen links und rechts unter dem Hauptbild. Auf dem linken Medaillon ist ein nach rechts blickendes, stehendes Pferd zu sehen, das den hinteren Teil eines nach links schauenden Ziegenbockes verdeckt (Abb. 6a). Vor den Tieren stehen jeweils Bäume, deren Astwerk zur Bildmitte geneigt ist.

Das Pferd ist größtenteils erhalten, vom Ziegenbock ging der Kopf verloren. Zerstört ist auch der linke Baum und zum Teil das Astwerk des rechten Baumes.

Vom Medaillon auf der rechten Seite (Abb. 6b) ist weniger übrig geblieben. So ist der Kopf einer liegenden, zum rechten Bildrand blickenden Kuh zerstört sowie der rechts von ihr stehende Baum, dessen Äste und Zweige sich hintergrundfüllend in der oberen Bildhälfte zur Mitte neigten. Das Bild ist in der Komposition ähnlich wie das zuvor beschriebene der linken Seite. Als nach links blickendes Tier ist ein Widder dargestellt, dessen Nase den zweiten Baum im Bild fast berührt. In den Ästen des Baumes saß ein bunter Vogel, der, wie auch der obere Teil des Baumes, zerstört ist. Die Tiere waren lebhaft in den Farben, man kann erkennen, daß sie von einem in der Mosaiktechnik erfahrenen Mann gesetzt wurden.

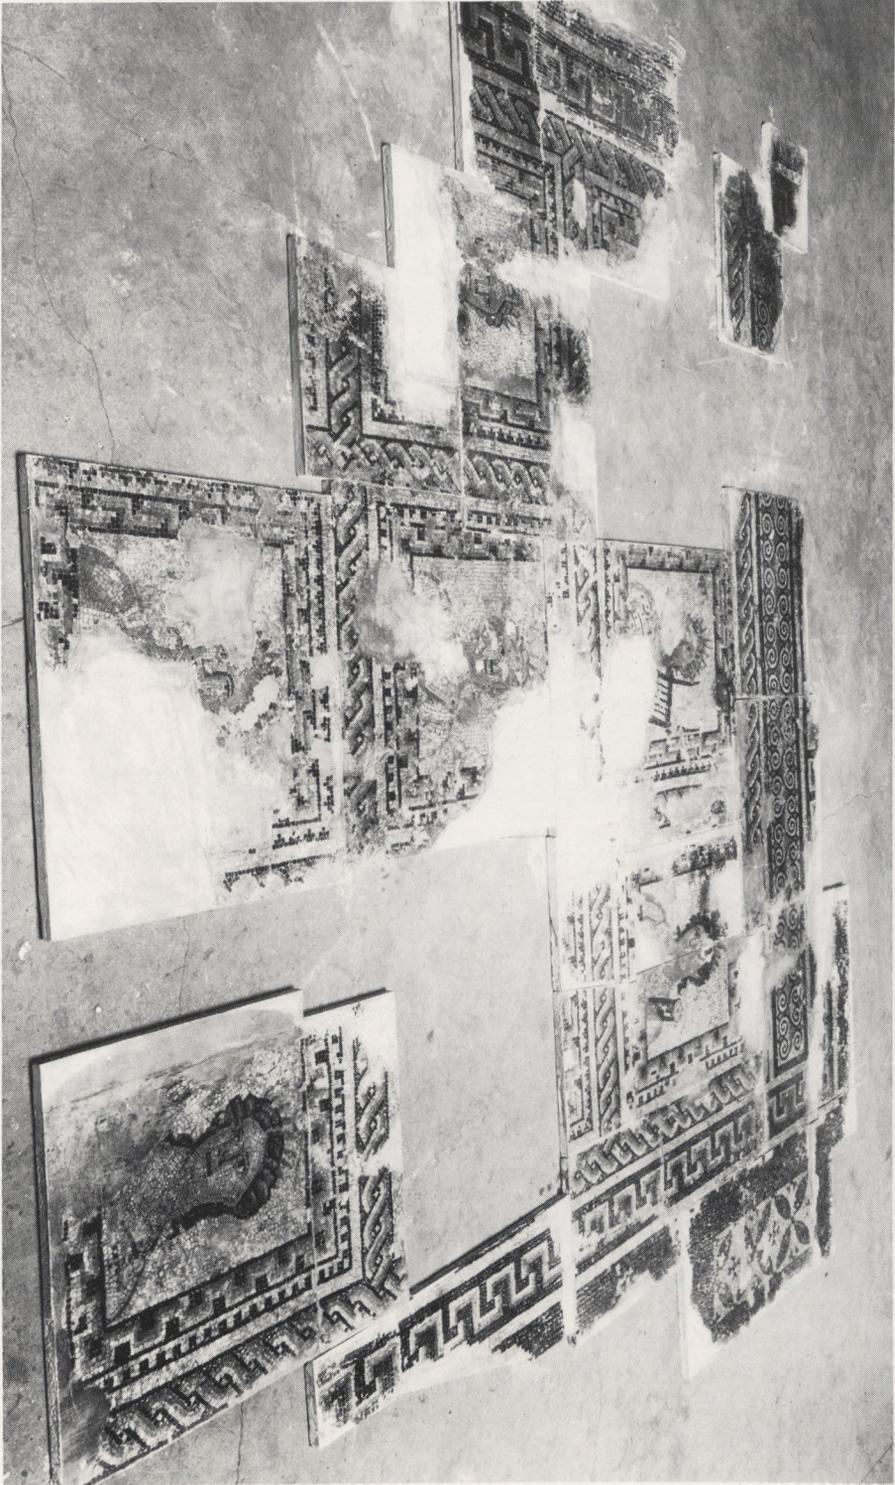
Abb. 7 Trier, Neustr. 24: Rest des Museenmosaiks vor der Restaurierung.  
Neg. LM. Trier RB. 52,19

Nach den Aufräumungsarbeiten konnte nur noch die Hälfte des ursprünglichen Bestandes geborgen werden. Drei der besterhaltenen Bilder gingen ganz verloren, die anderen erlitten weitere Schäden. Ebenfalls verloren gingen mehrere Randteile. (Abb. 7).

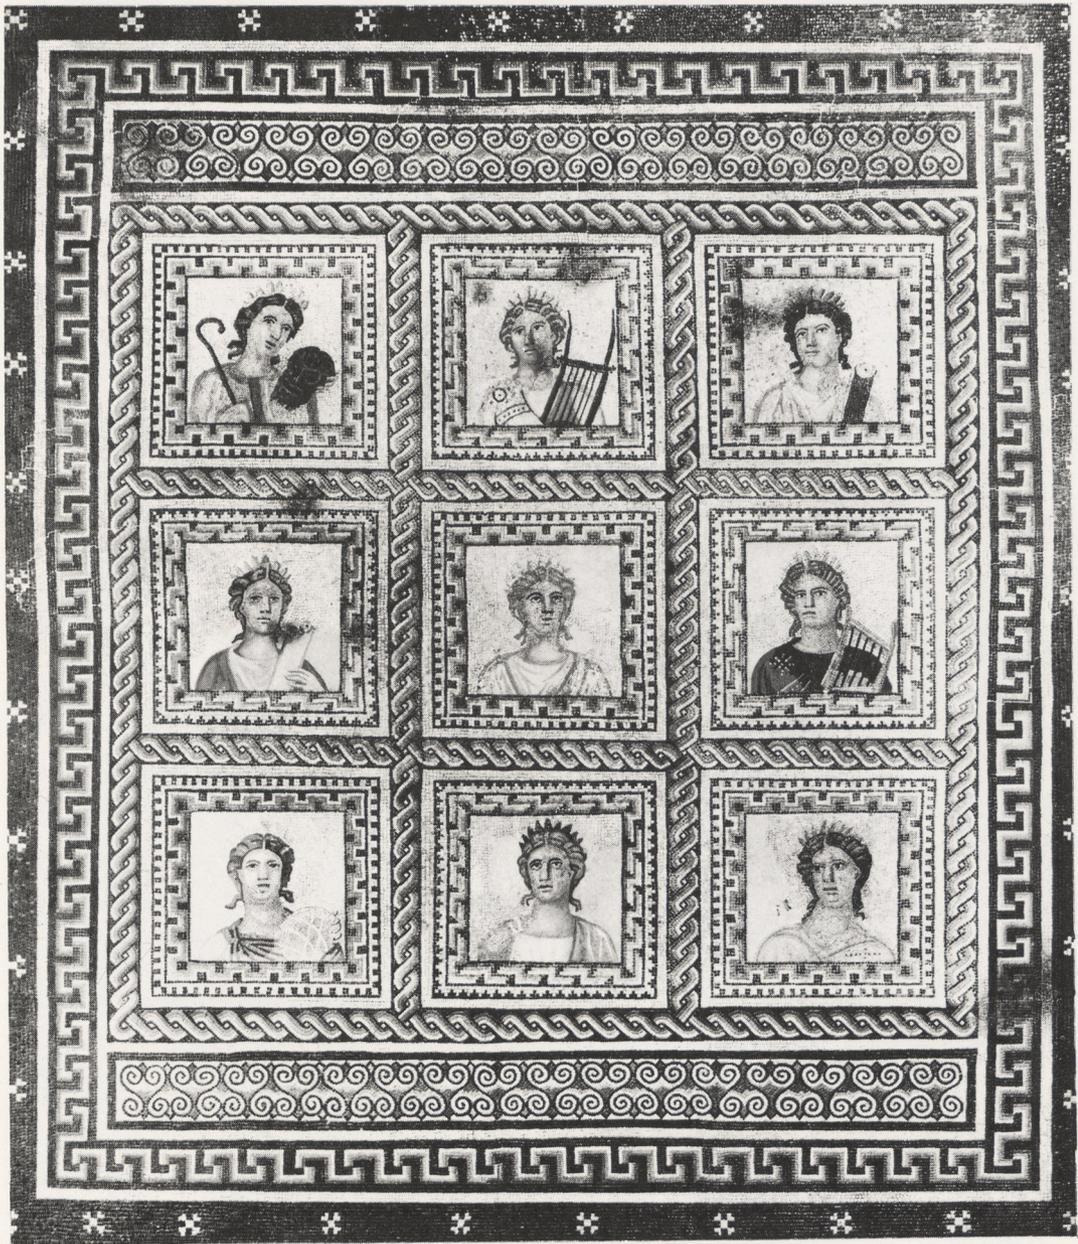
Abb. 8 Trier, Neustr. 24; das Museenmosaik nach seiner Restaurierung  
Neg. LM. Trier RD. 57,98

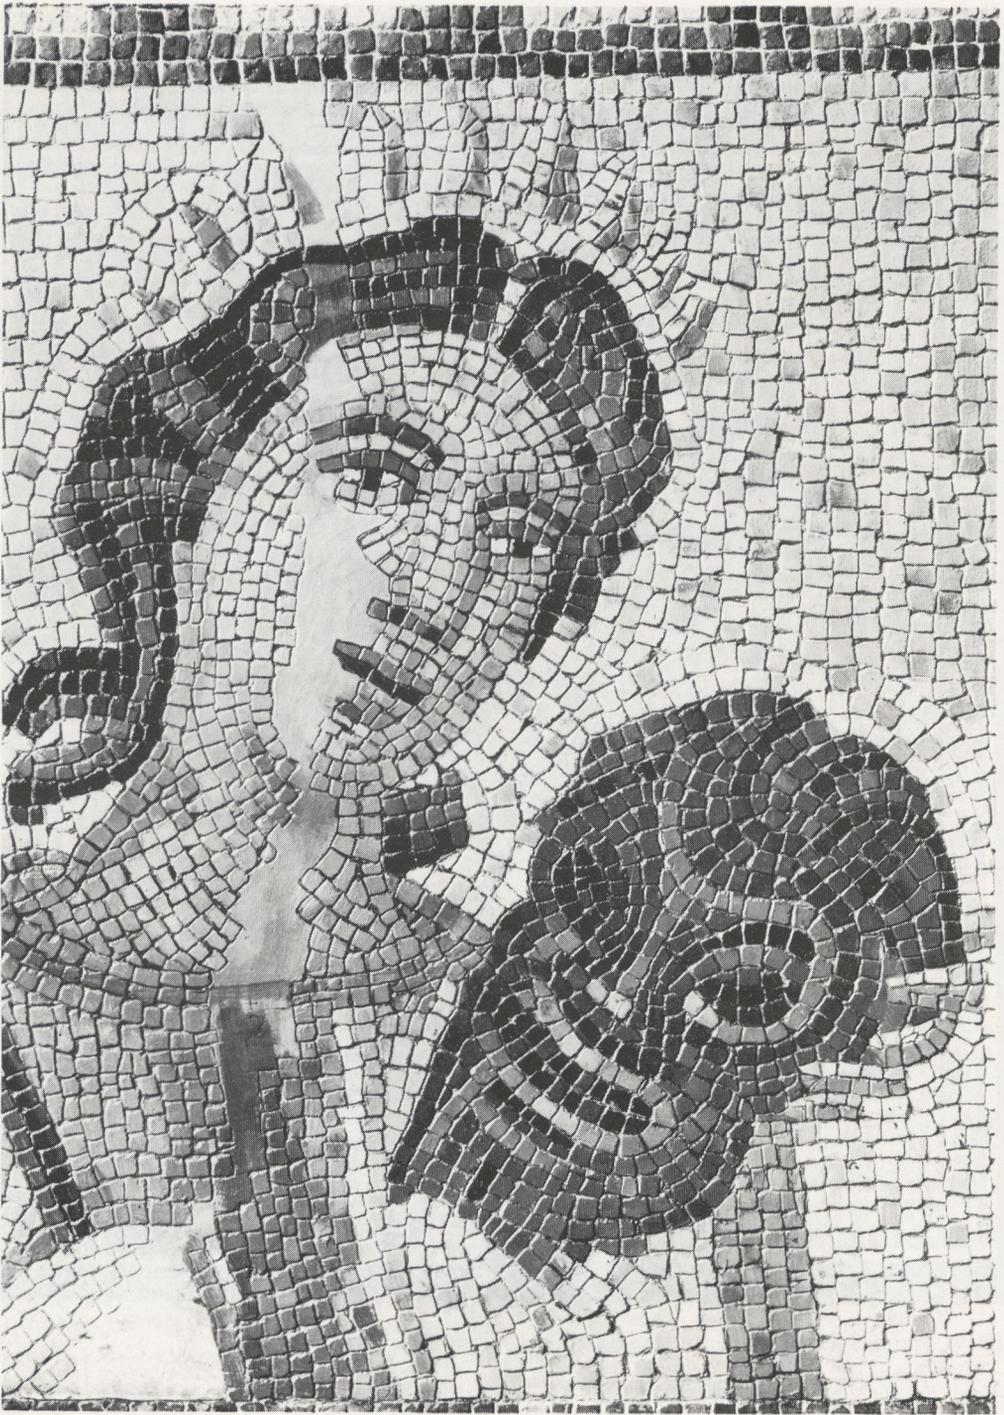
Abb. 9a Trier, Neustr. 24; Rekonstruktion des Thalia-Bildes. (zu Abb. 9b)  
Neg. LM. Trier RD. 57,34

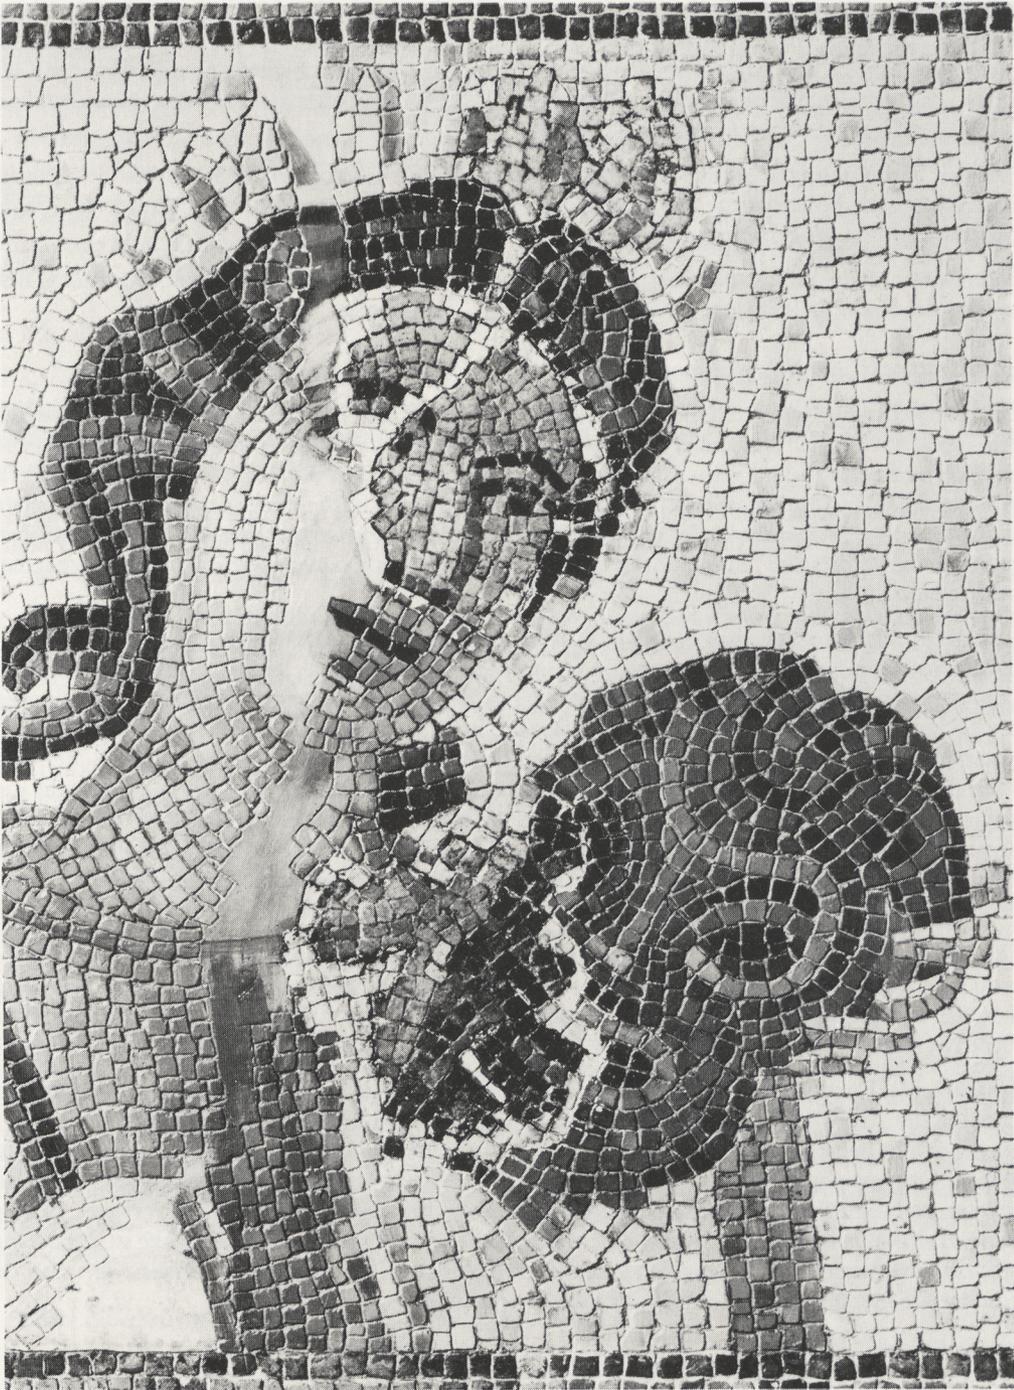
Abb. 9b Gleiches Bild nach Einfügung der originalen Teile.  
Neg. LM. Trier RD. 57,36

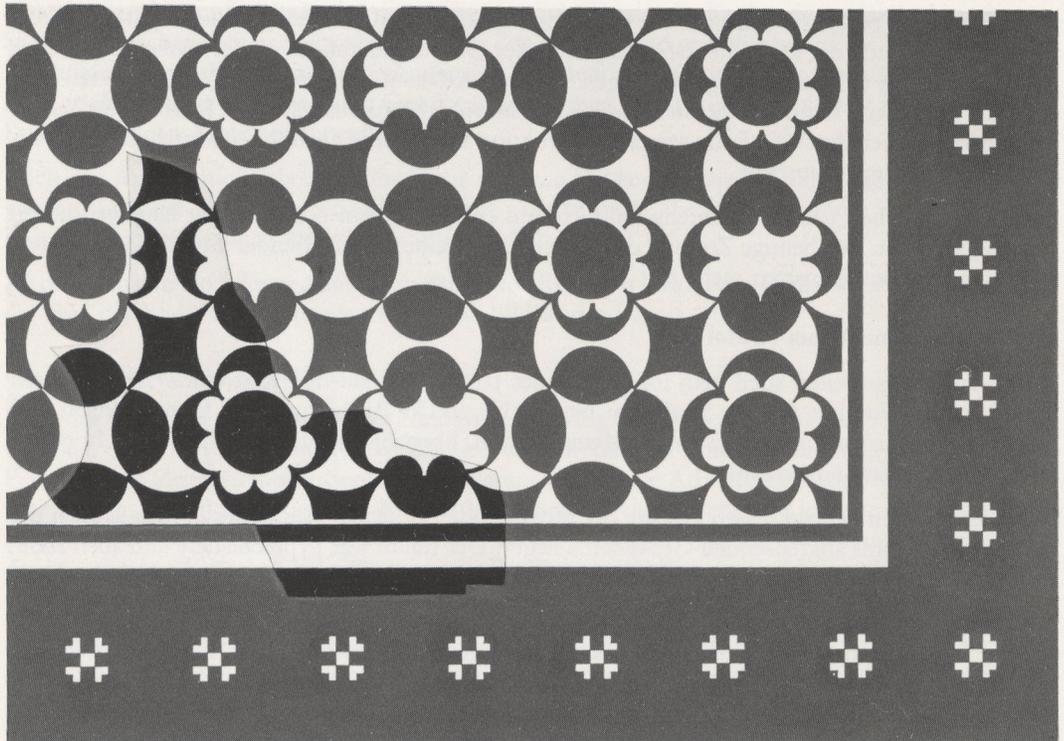
Abb. 10 Trier, Neutor 9; Rekonstruktionsversuch mit Eintragung der beobachteten Originalteile.  
Neg. LM. Trier RD. 81,14a

Bei der Ergänzung wurde versucht, diese drei Muster in ein Schema einzufügen, das den von Ebertz aufgezeichneten Wechsel der Motive berücksichtigt (Abb. 10).
