# Die Restaurierung des Altarretabels der evangelischen Stadtkirche in Murrhardt Eine außergewöhnliche Konservierungs- und Restaurierungsmaßnahme

Jochen Ansel/Cornelia Riekert/Barbara Springmann

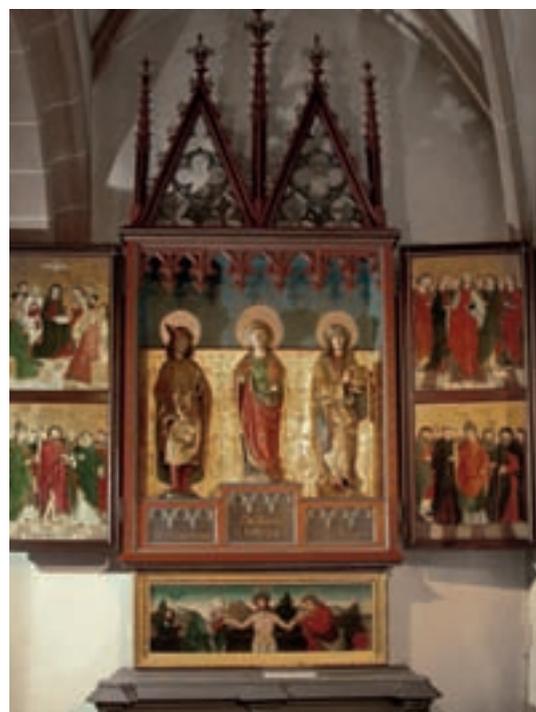
1 Das Retabel aus der evangelischen Stadtkirche in Murrhardt, Gesamtaufnahme nach der Restaurierung.

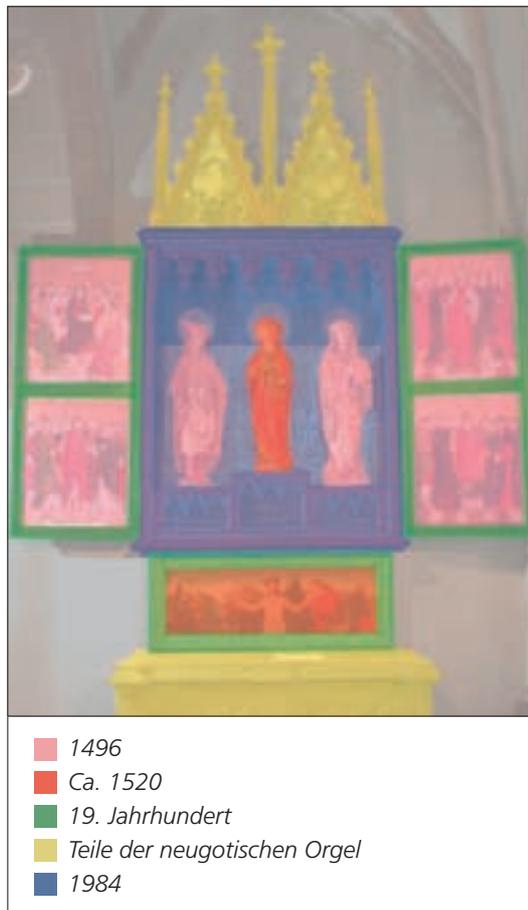
Um die Anfang der 1970er Jahre nach Murrhardt zurückgeholten qualitätvollen Skulpturen und Tafelgemälde wieder zusammenzuführen und in würdiger Form in der Kirche zu präsentieren, fertigten engagierte Murrhardter Bürger 1984 den aktuellen Altarschrein samt Figurenpodest und Predellenkasten neu an. Aus Zierelementen der abgebrochenen neugotischen Kirchenorgel formten sie das Gesprenge auf dem Altarschrein und das Schleierbrett über den Figuren. Weitere Zierelemente davon fanden an Figurenpodest und Mensaverkleidung eine sinnvolle Weiterverwendung (Abb. 2).

2 Zeitliche Einordnung der einzelnen Retabelbestandteile, Fotomontage.
