Des Kaisers alte Kleider

Die Restaurierung des Kaisersaals im Schloss Salem

Dörthe Jakobs/Martina Goerlich

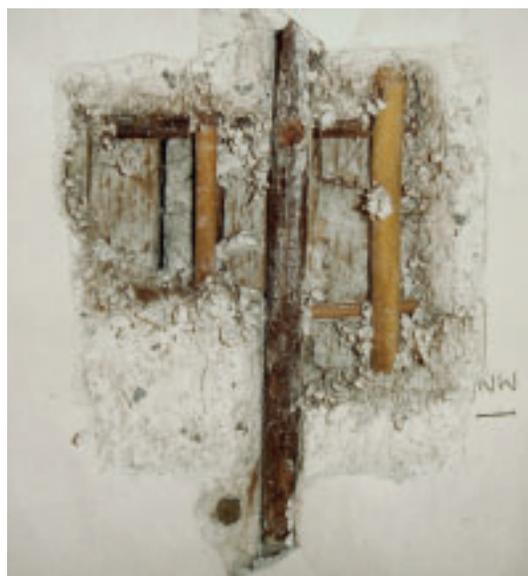
3 Sondage zum Deckenaufbau.

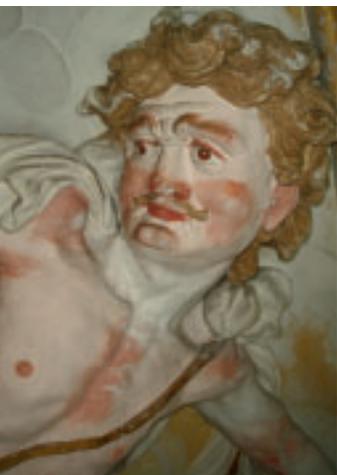
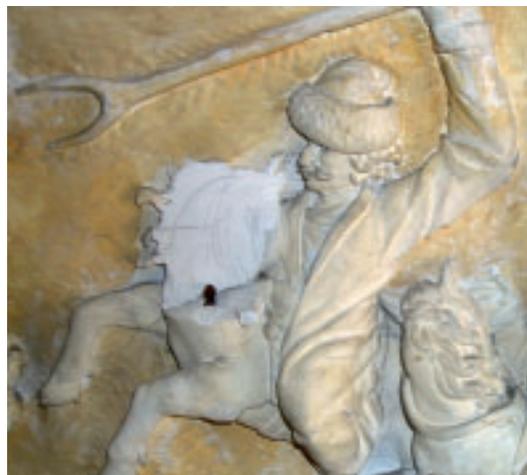
7 Atlant auf der Westseite in der Hohlkehle mit Farbakzentuierungen einer Veränderungsphase im Inkarnat.

8 Reliefs mit Jagdszenen in der Hohlkehle: Vorzeichnung für einen abgegangenen, in Antragsstuck ausgeführten Pferdekopf.

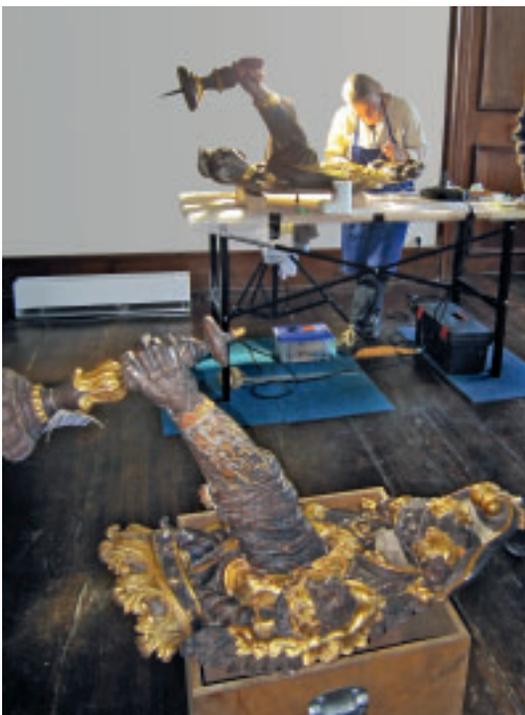
12 Restaurierung der Armleuchter in einer zu diesem Zweck eingerichteten Werkstatt in unmittelbarer Nähe zum Kaisersaal.
