# Die Uhr zurückgestellt Sanierung des „Alten Rathauses“ von 1688 in Lützelsachsen

Ruth Cypionka/Achim Wendt

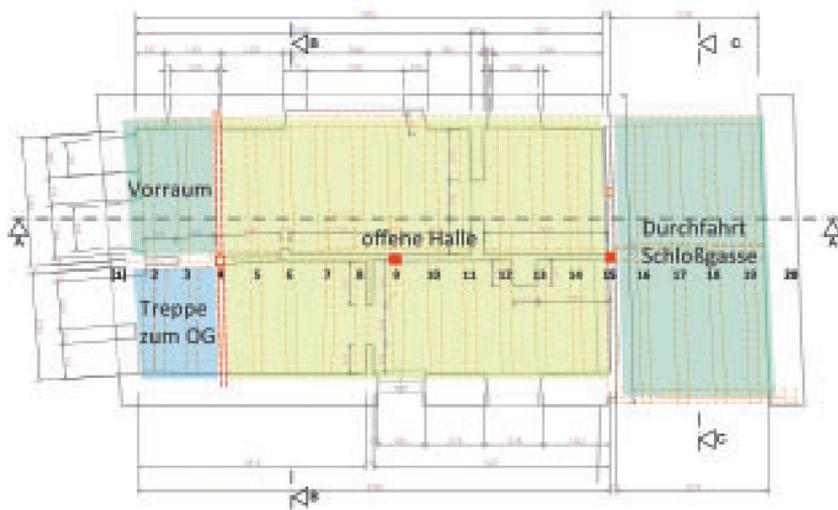
2 Das Erdgeschoss zur Bauzeit 1688 mit offener Halle neben der Durchfahrt und der innenliegenden Treppe im hinteren östlichen Teil. Das Obergeschoss zur Bauzeit 1688 mit über der Durchfahrt liegendem großen Saal, der vorderen Ecklaube, Vorraum und Treppe vom Erdgeschoss.
