Sebastian Sonntag, Daniel Riemenschneider
mit einem Beitrag von Manuel Zeiler und Michael Baales

Das Starkniederschlagsereignis vom Juli 2021 und seine Auswirkungen auf das kulturelle Erbe im Sauerland

Ausgrabungen und Funde in Westfalen-Lippe 17, 2024/2025

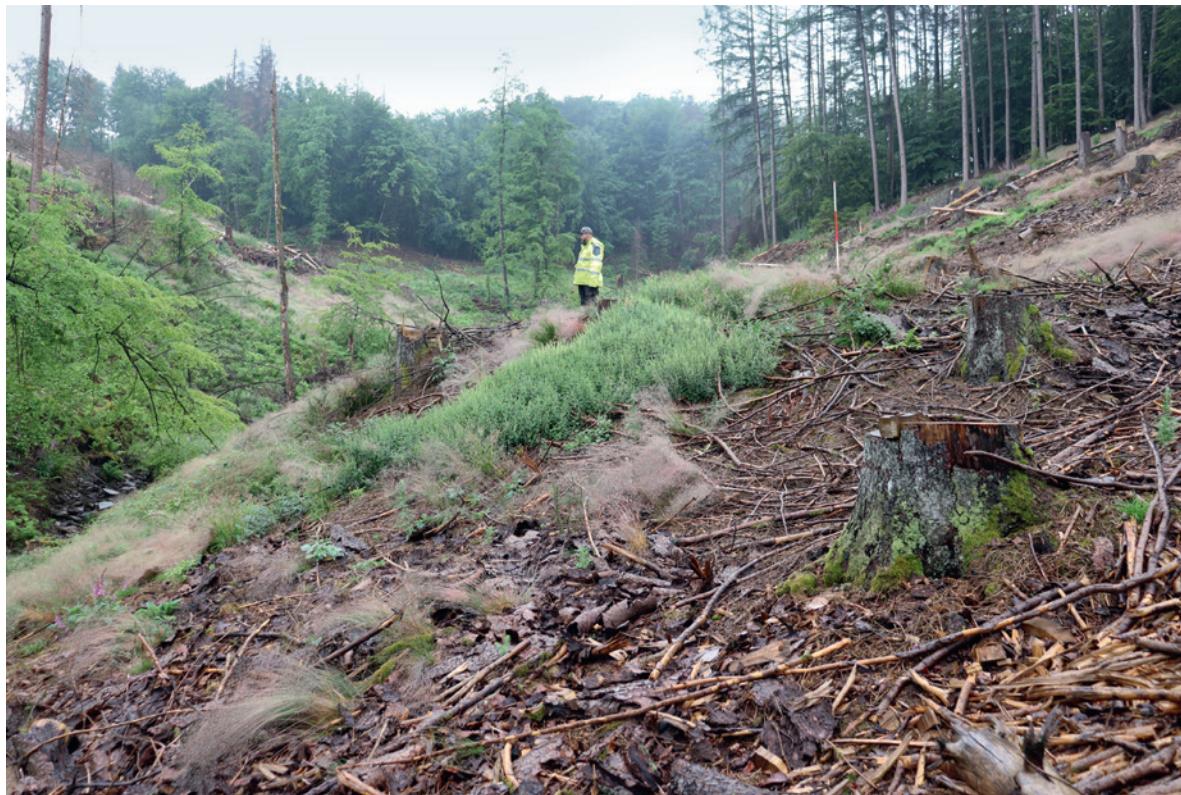
Abb. 4 Große Schlackenhalde am Hang unmittelbar oberhalb des Bachbettes der Brachtenbecke in Altena (Foto: LWL-Archäologie für Westfalen/F. Gumboldt).

von Schlackenhalden nachweisen (Abb. 4). In Abhängigkeit von der Art und Dauer der Arbeiten weisen die Abfallhalden unterschiedliche Formen und Größen auf. So konnten etwa flache Schlackenhalden entlang eines Bachlaufes oder hügel förmig an einen Hang angelehnt nachgewiesen werden.²⁵ Nicht selten wurden Schlackenhalden nachträglich abgetragen und das Material als Festigungsgrundlage zum Errichten etwa von Staudämmen an Stauteichen genutzt, die dann zum Antrieb von Wasserkraftanlagen genutzt wurden (siehe Abschnitt »Wasserkraftanlagen«).²⁶ Die grobkörnige Substanz, das hohe Gewicht sowie die relative Witterungsresistenz der Schlacken machen diese zu einem idealen Material für solche Dämme. Anders als etwa im Siegerland sind die im Sauerland untersuchten Schlacken dieser Art aller Wahrscheinlichkeit nach nicht in die Eisenzeit zu datieren.²⁷

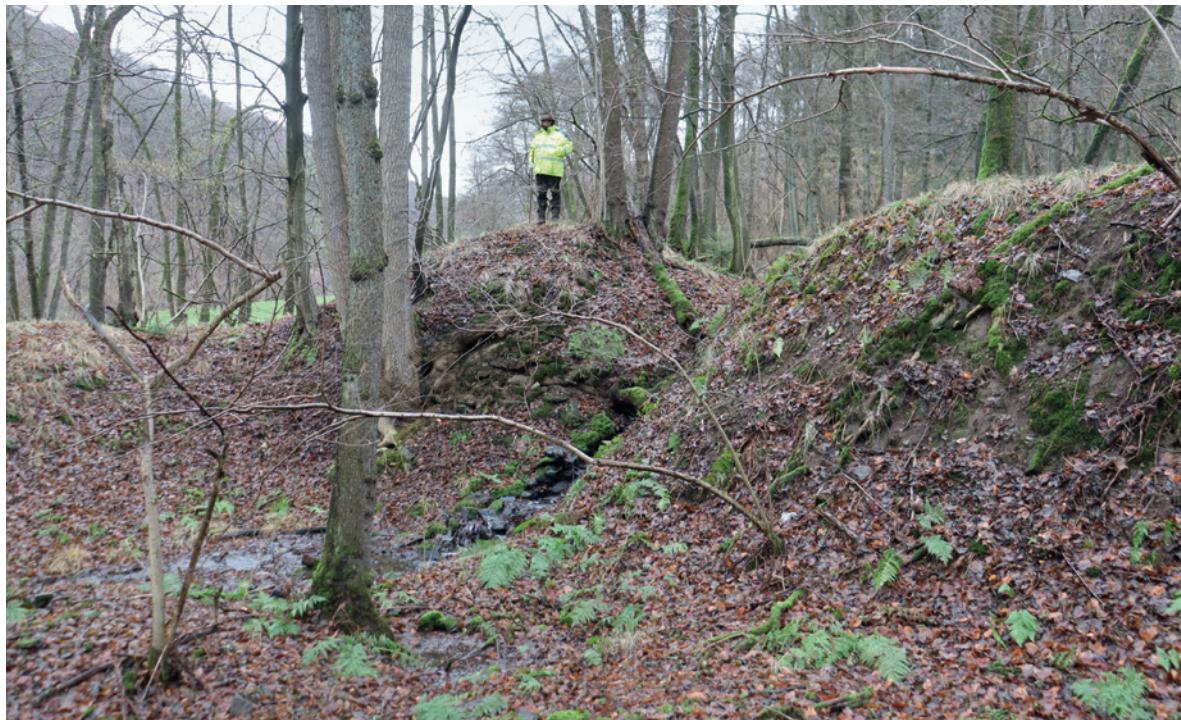
Abb. 6 Leicht erodierte Ende eines Obergrabens für ein Wasserrad im Nahmertal bei Schalksmühle
(Foto: LWL-Archäologie für Westfalen/D. Riemenschneider).

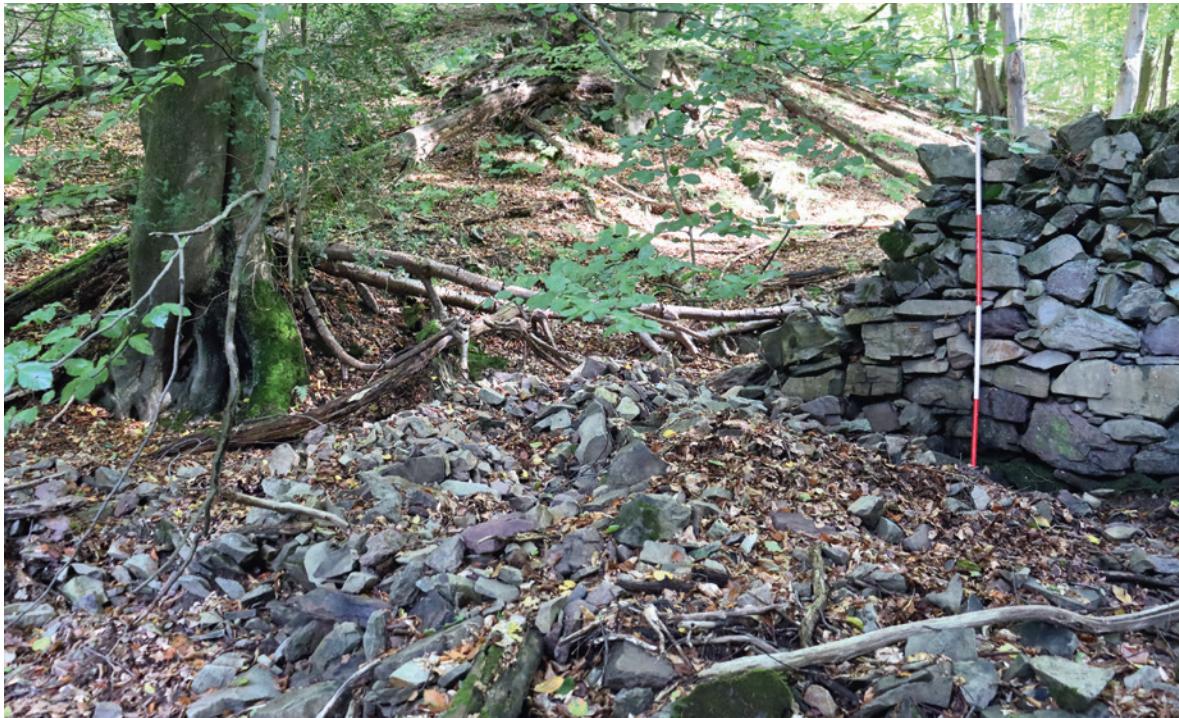
Abb. 10 Abgespülte Flanke des Trockenmauerwerkes am Arenseggebach in Hagen-Selbecke (Foto: LWL-Archäologie für Westfalen/D. Riemenschneider).

Auch in Hagen-Selbecke wurde ein Mauerwerk schwer beeinträchtigt (Abb. 10).⁴² Dort trug der Arenseggebach den nördlichen Bereich des Trockenmauerwerks ab und spülte Bruchsteine mehrere Meter hangabwärts. Unterhalb davon wurde das Bachbett auf etwa 100 m Länge und bis zu 1 m Breite ausgespült. Dabei entstand eine steile Böschungskante. In Nachrodt-Wiblingwerde wurde während des Starkregenereignisses eine Schlackenhalde am Vogelhennner Siepen stark beeinträchtigt.⁴³ Die Fundstelle liegt, wie oft bei Fundstellen dieser Art, am Zusammenfluss zweier Bäche. Daher kam es von beiden Seiten zu erheblicher Energieeinwirkung an der Schlackenhalde, was dazu führte, dass die Substanz der Fundstelle, in Form von großen

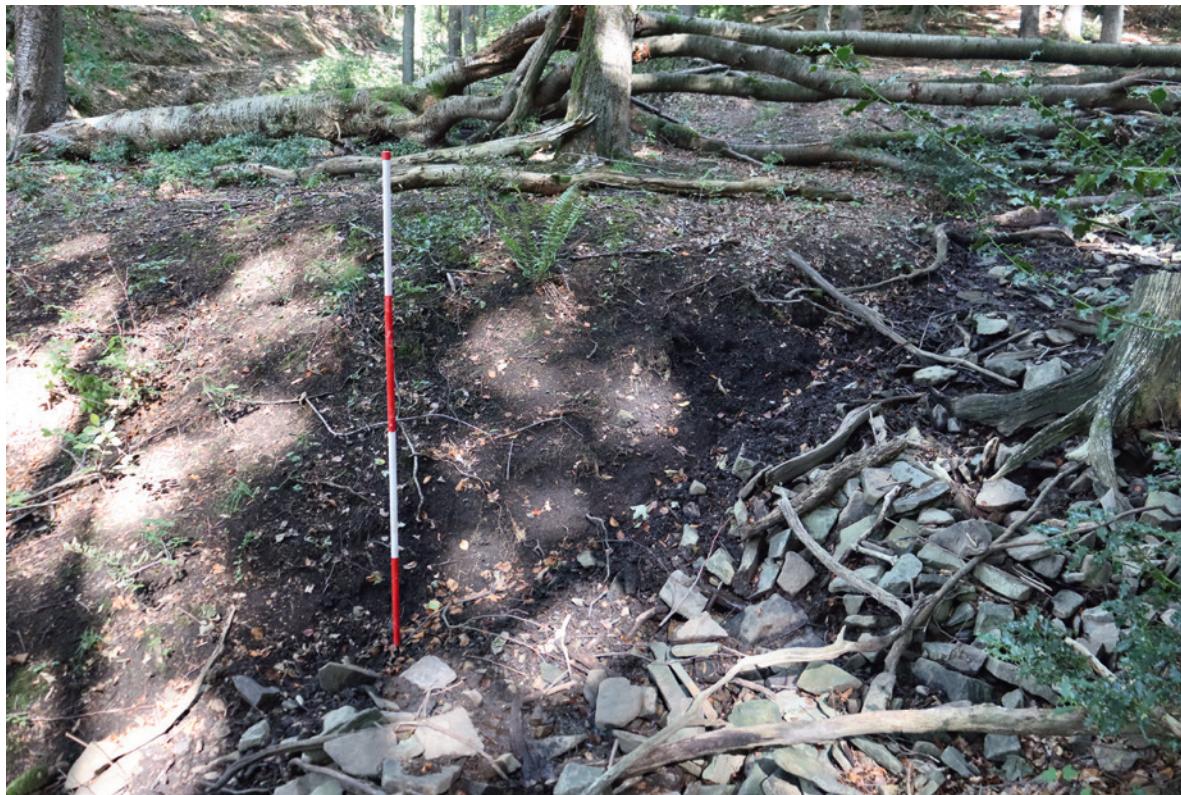
Abb. 11 Leichte Abspülungen und Aufschüttungen mit Schutt an der Seite der Schlackenhalde in Hagen-Haspe (Foto: LWL-Archäologie für Westfalen/D. Riemenschneider).

re des Stollens eingedrungen sind, die das Geröll in den vorderen Bereich des Stollens verlagerte. Den Status Gelb hat auch eine Schlackenhalde im Hagener Ortsteil Haspe erhalten (Abb. 11). Dort konnten an deren Seiten, welche zugleich die Ufer der beiden angrenzenden Gewässer bilden, geringe

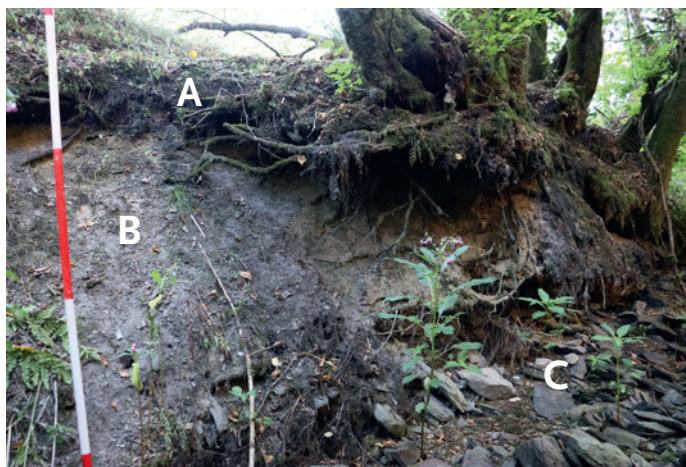
Abb. 14 Unterspülter Meiler an der Sauren Epscheid bei Breckerfeld (Foto: LWL-Archäologie für Westfalen/D. Riemenschneider).

Solch eine Unterspülung konnte z. B. an einer Fundstelle in Breckerfeld, einem Meiler, dokumentiert werden (Abb. 14).⁵¹ Gut erkennbar ist außer der Meilerplatte (A) auch die dunkle Verfärbung am oberen Ende der Böschung. Zahlreiche Holzkohlen sind in dem dortigen Waldboden nachweisbar. Die abgespülte Böschung des Baches zeigt deutlich den gewachsenen Boden (B). Der Bachlauf ist im unteren Bereich der Abbildung zu erkennen (C). Mitunter hat Wurzelwerk an diesen Stellen die deckende Schicht erhalten. Gravierend an dieser Art von Schaden ist, dass die Fundstellenzerstörung von unten nach oben auch heute noch fortschreitet.

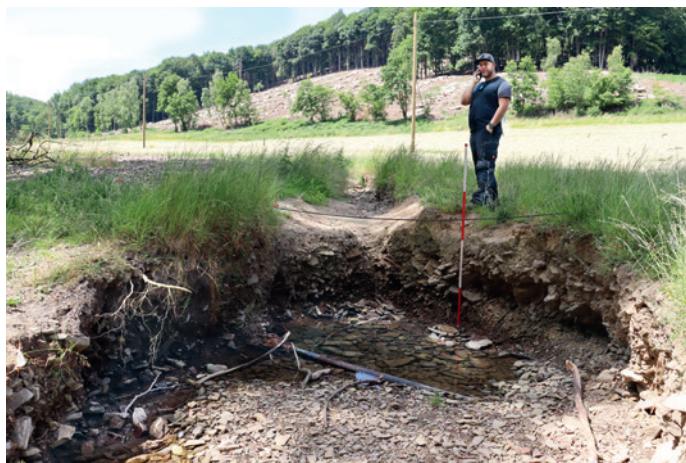
Abb. 15 Trichterbildung und Ausspülung eines temporären Seitenarmes des Holthauser Baches in Hagen (Foto: LWL-Archäologie für Westfalen/F. Gumboldt).

Dort, wo das Wasser nicht durch das bisherige Bachbett abfließen konnte, weil z. B. eine Schuttlawine niederging und das Bachbett verstopfte oder weil Astwerk und Schutt den Durchgang versperrten (beispielsweise, wenn die Bäche – wie typisch im Forst – durch Verrohrungen unter einem Forstweg durchgeführt werden), staute sich das Wasser zunächst hoch auf. Trat das Wasser dann irgendwann über die Ufer, suchte es sich neue Wege und wusch neue Bachbetten aus. Das Wasser schnitt teilweise mehrere Meter tief in das Gelände ein (Abb. 15).

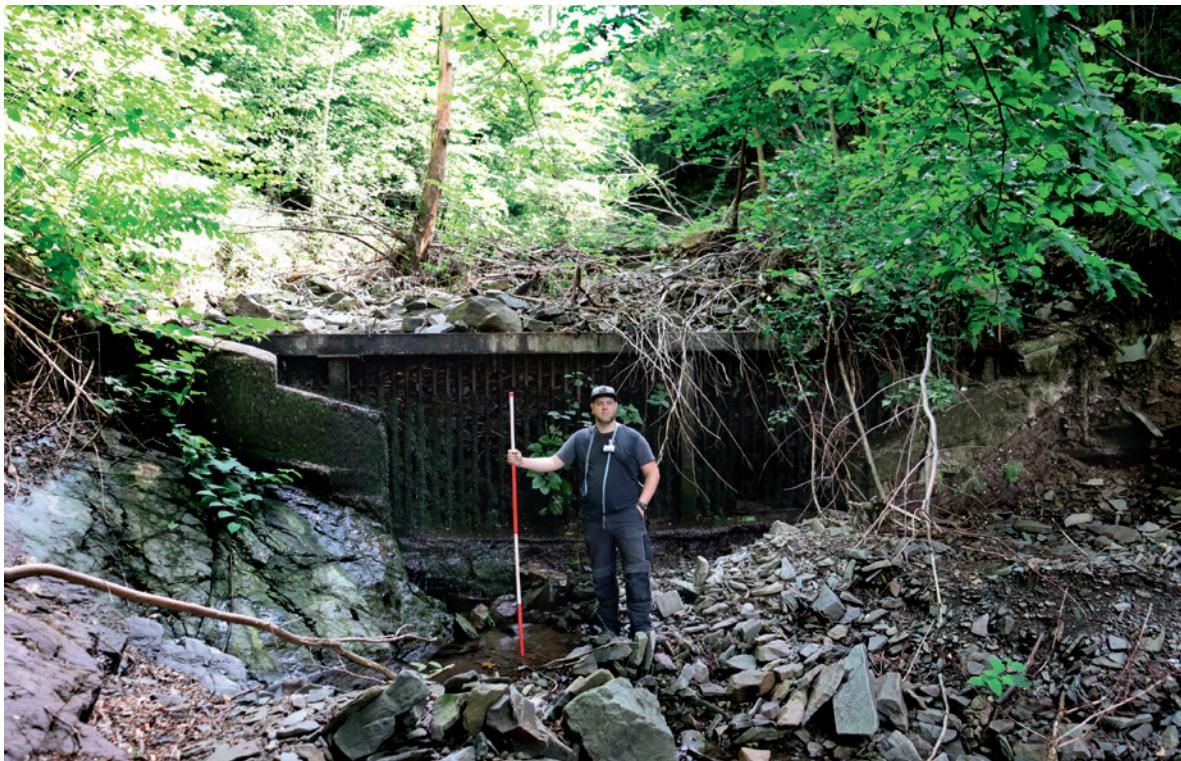
Abb. 16 Aufstauungen von Geröllen und Hölzern in der Ferbecke bei Hagen-Hohenlimburg (Foto: LWL-Archäologie für Westfalen/F. Gumboldt).

kleinen Wehr aufgehalten wurde (Abb. 16). Ein Schuttstrom staute sich an dieser Stelle über 2 m hoch auf und suchte sich einen neuen Weg. Diese Kombination von Schuttanlieferung, Aufstauung und Überfließen konnte sich während des Flutereignisses beinahe beliebig wiederholen. Zahlreiche Bodendenkmäler lagen in den Bahnen solcher neuen Bachbetten. An diesen Stellen lief das Wasser

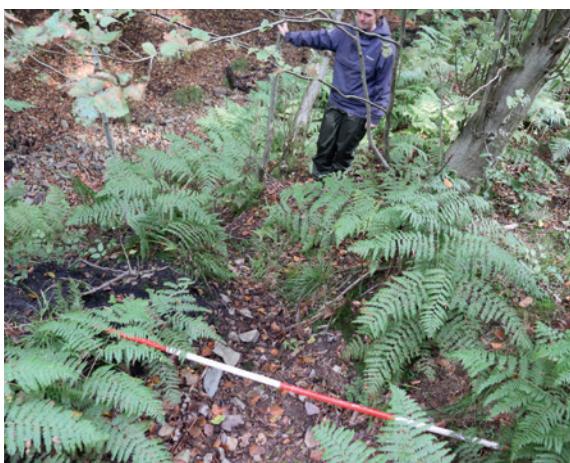
Abb. 17 Kleinere Erosionsrinne an einem Meiler bei Hagen-Haspe (Foto: LWL-Archäologie für Westfalen/D. Riemenschneider).

im ungünstigsten Fall direkt über die betroffene Fundstelle; Ausspülungen (s. o.) waren die Folge. Die Stärke solcher Beschädigungen ist äußerst heterogen. So konnten Rinsale von wenigen Zentimetern Tiefe und Breite dokumentiert werden (Abb. 17). An anderer Stelle waren allerdings auch Schäden im Meterbereich zu finden (Abb. 18).

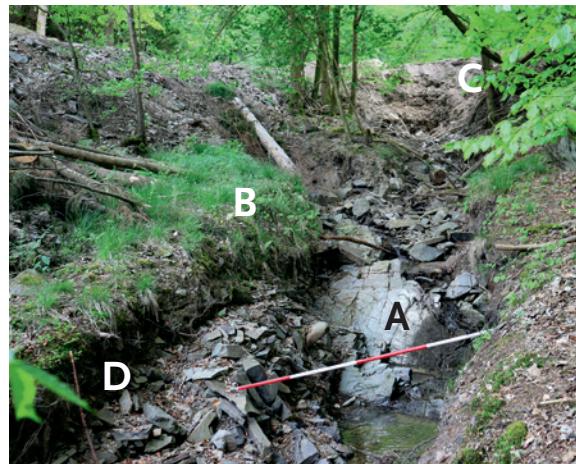
Abb. 20 Schadbild an der Heimke mit vorheriger Stauungssituation bei Nachrodt-Wiblingwerde (Foto: LWL-Archäologie für Westfalen/D. Riemenschneider).

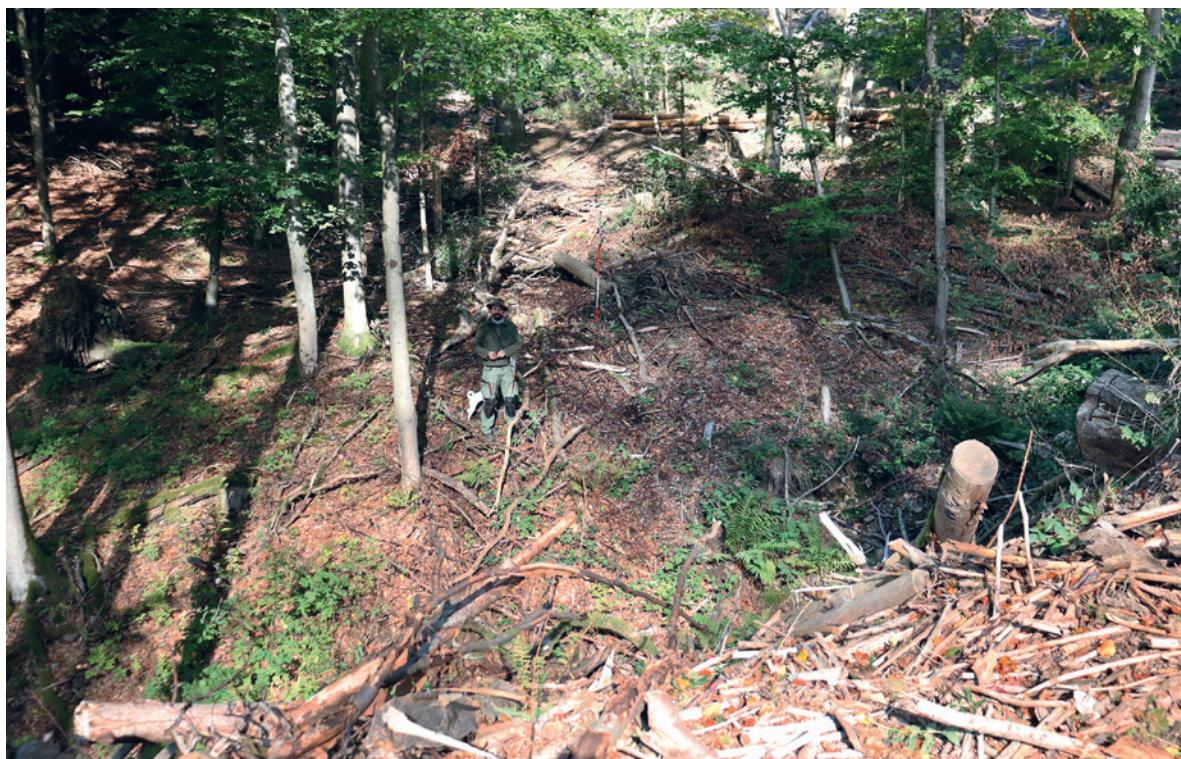
Abb. 21 Mit Totholz und Forstabfällen überdeckte Kombination aus Schlackenhalde und Meiler in Hagen (Foto: LWL-Archäologie für Westfalen/D. Riemenschneider).

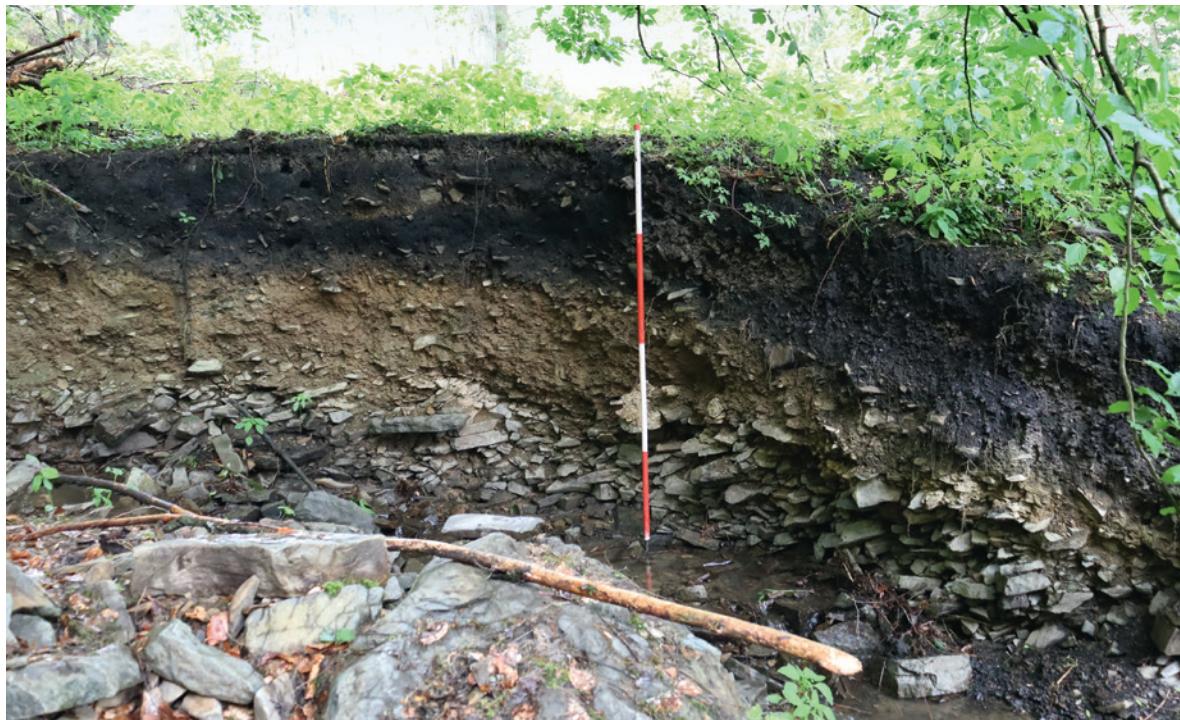
Abb. 26 Durch das Flutereignis freigelegte Schlackenhalde mit Überprägung durch einen Meiler. Das entstandene Schadbild ist durch die Lage in einem Prallhang begünstigt worden (Foto: LWL-Archäologie für Westfalen/D. Riemenschneider).

gesichert (Abb. 26).⁶¹ Sollten diese Maßnahmen erfolgreich sein, könnte dies als Blaupause für andere Fundstellen dienen. Erste Handlungsempfehlungen werden, falls die dokumentierten Schäden weitere Substanzverluste erwarten lassen, im folgenden Katalog zu jeder Fundstelle kurz umrissen.
