Der Schlosskeller im Humboldt Forum – konservatorische und restauratorische Herausforderungen

Uwe de Maizière

Zusammenfassung

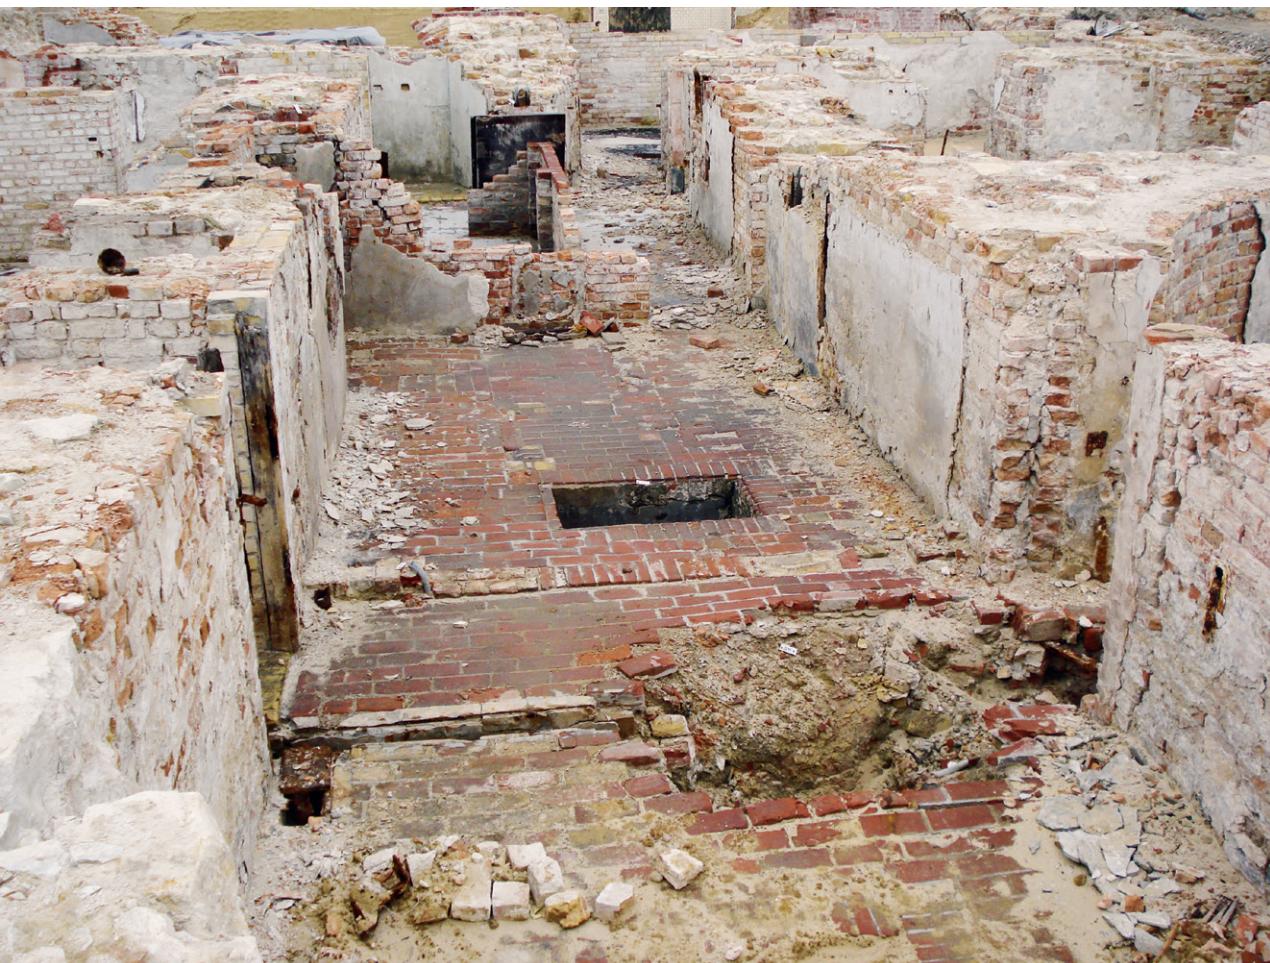
Abb. 2 Blick in den Kellerbereich unter dem Südwestflügel. Blick nach Süden.
Foto: Franco Stella
Projektgemeinschaft (FSPG).

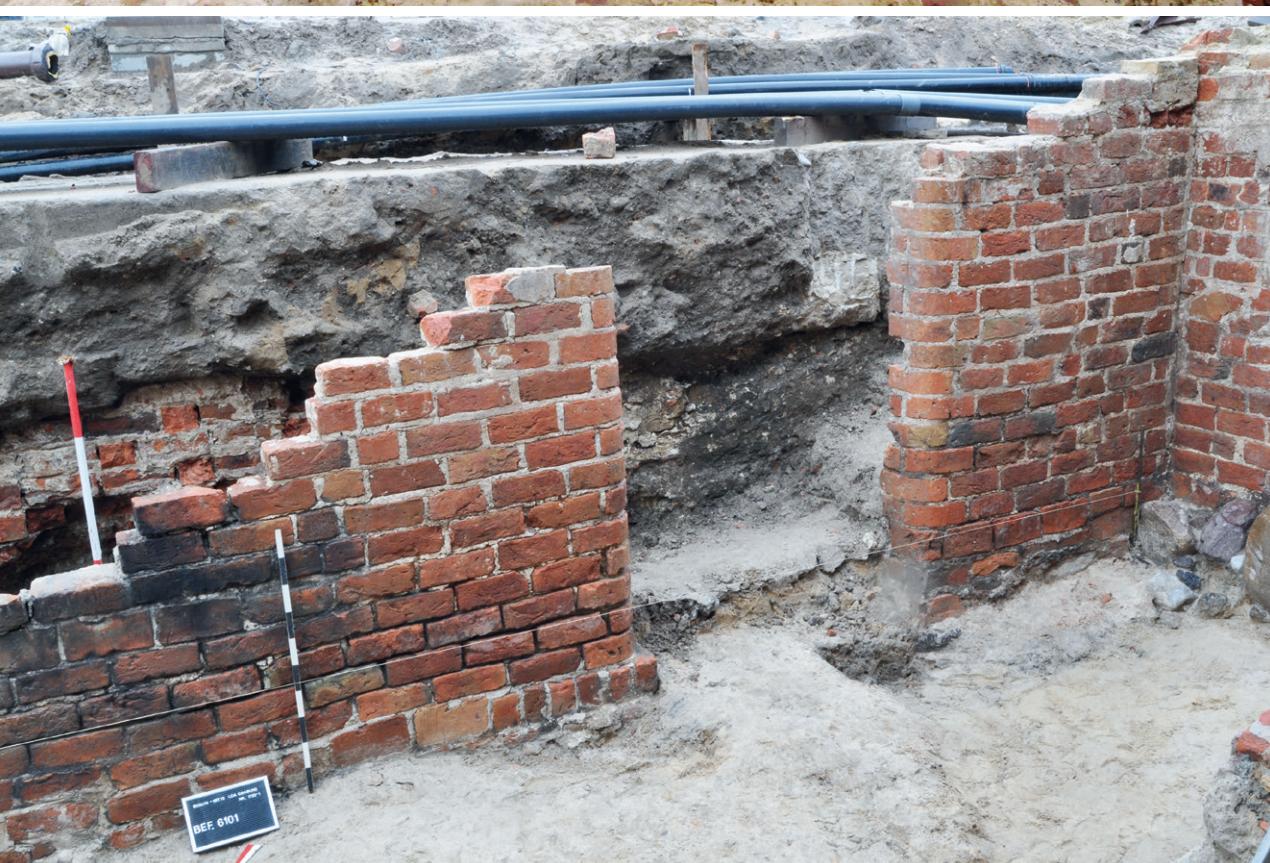
Abb. 3 sogenannte »gotische Wand« des ehemaligen Dominikanerklosters außerhalb des Schlossgrundrisses.
Foto: Franco Stella
Projektgemeinschaft (FSPG).

Für die gotische Wand ganz im Süden des Kellerbereiches war aufgrund des fragilen Zustandes trotz Sandverfüllung der Einsturz und der Verlust wertvoller Substanz zu befürchten. Die Wand ist deshalb teilweise abgetragen worden. Die Ziegel wurden kartiert, einzeln bezeichnet und verpackt und hinsichtlich ihrer Ausrichtung in der Wand beschriftet. So konnte beim Wiederaufbau jeder erhaltene Ziegel am ursprünglichen Platz verbaut werden.

Anfang der kleinen Treppe wiederaufgebaut werden. Eine Besonderheit stellte die sogenannte gotische Wand dar. Hier sollte der besonderen Bedeutung wegen jeder geborgene Stein wieder an seinen ursprünglichen Platz kommen. Dank der genauen Beschriftung der einzeln verpackten Klosterformatziegel ließ sich das gut bewerkstelligen. Einzelne nicht wieder einbaufähige Ziegel wurden durch passendes Austauschmaterial ersetzt (Abb. 22–23).

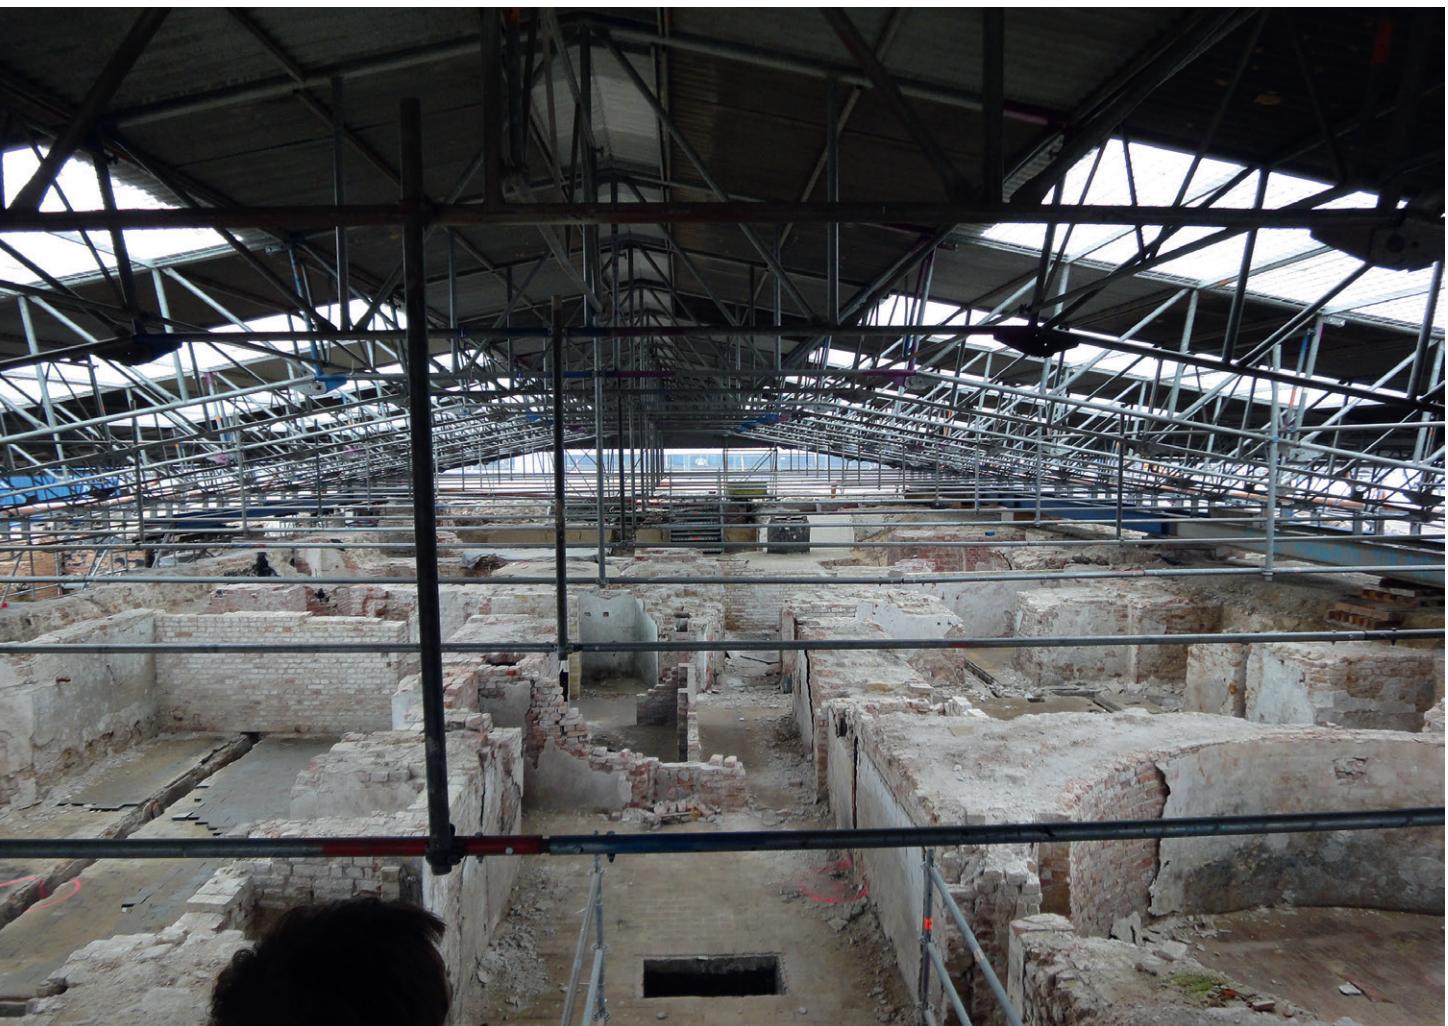
Abb. 4 Blick über den überdachten Ausgrabungsbereich nach Süden.
Foto: Franco Stella Projektgemeinschaft (FSPG).

der großen Kuppel sowie des südlich außerhalb des Schlossgrundrisses gelegenen »gotischen Raums«¹ des Dominikanerklosters aus dem Anfang des 14. Jahrhunderts aus.² Diese Fläche wurde zwischenzeitlich durch eine Überdachung vor weiterer Verwitterung geschützt (Abb. 4). Im Gesamtbereich können Baubefunde vom Mittelalter, noch vor der Gründung von Burg und Schloss, bis zum 20. Jahrhundert präsentiert werden (Abb. 5).

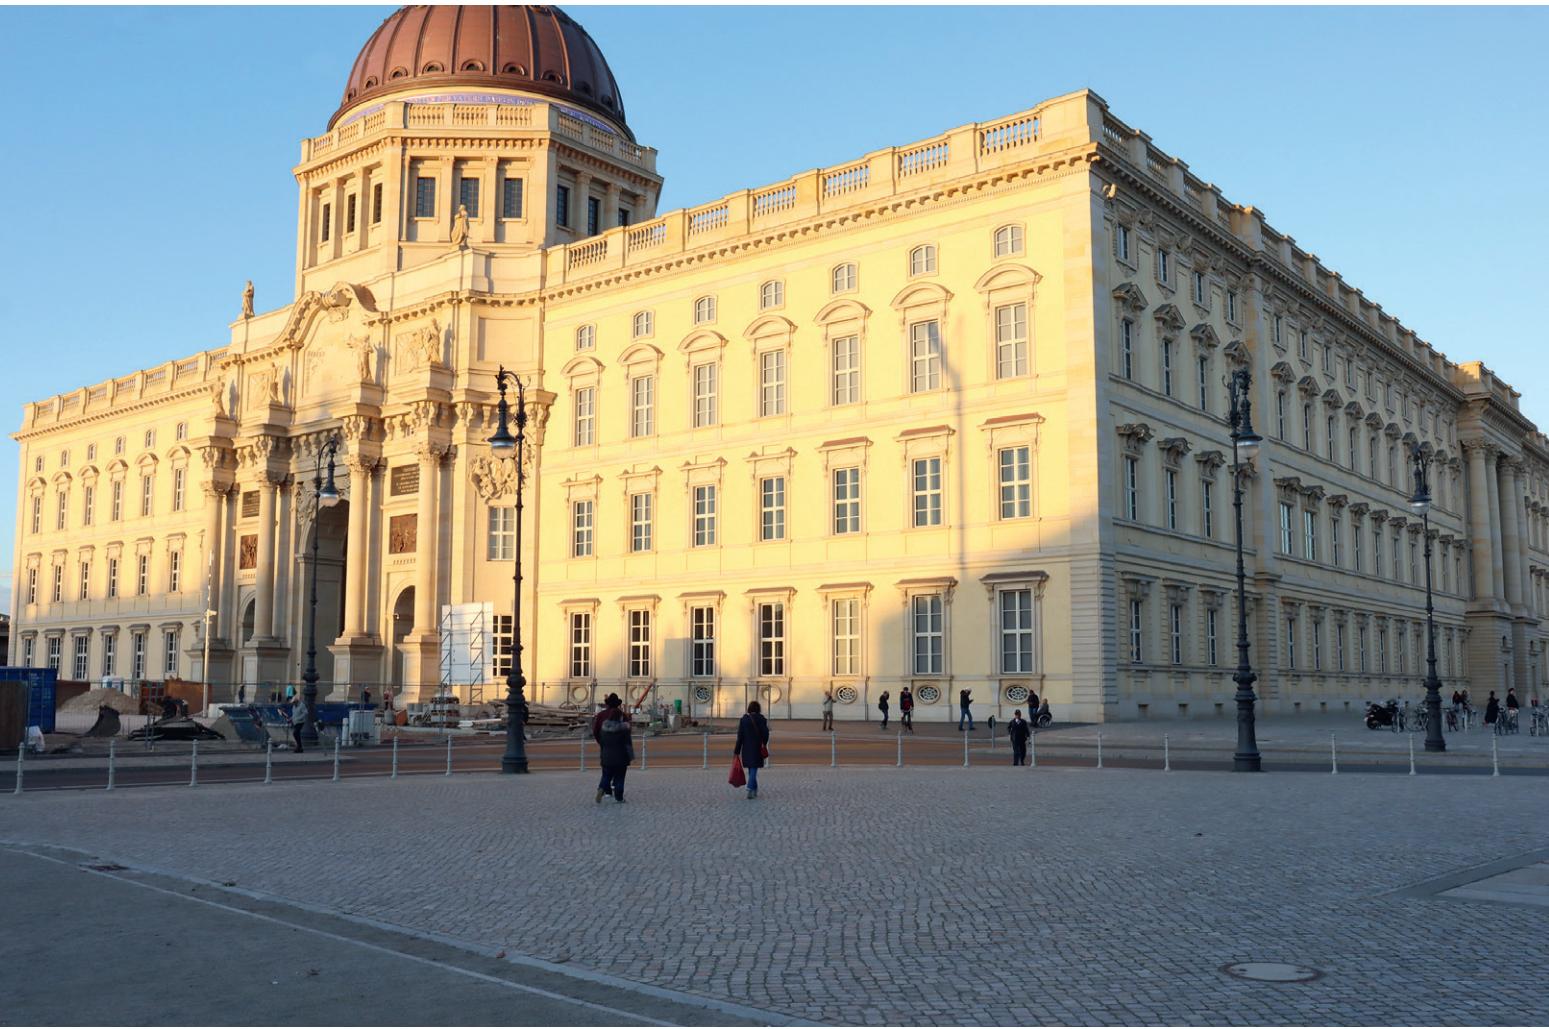
Abb. 5 Ansicht des Humboldt Forums von Südwesten. Der Ausstellungsbereich im Schlosskeller reicht vom Eosanderportal über den Südwestflügel bis unter das Pflaster vor der Südfassade. Zustand 2022. Foto: U. de Maizière.

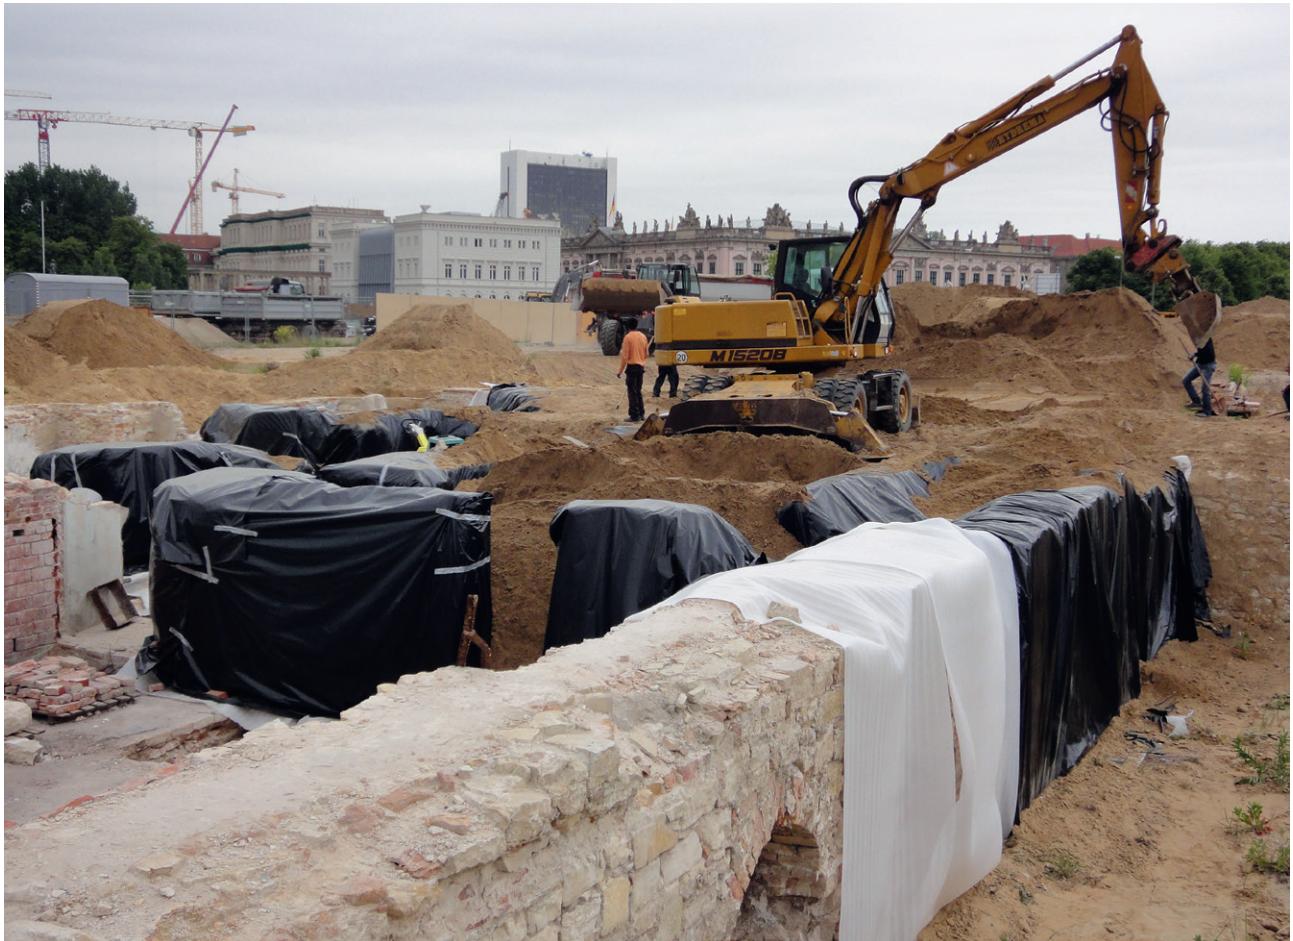
Abb. 7 Wiederverfüllung zur Vorbereitung der Fundamentierungsbohrungen. Foto: Franco Stella Projektgemeinschaft (FSPG).

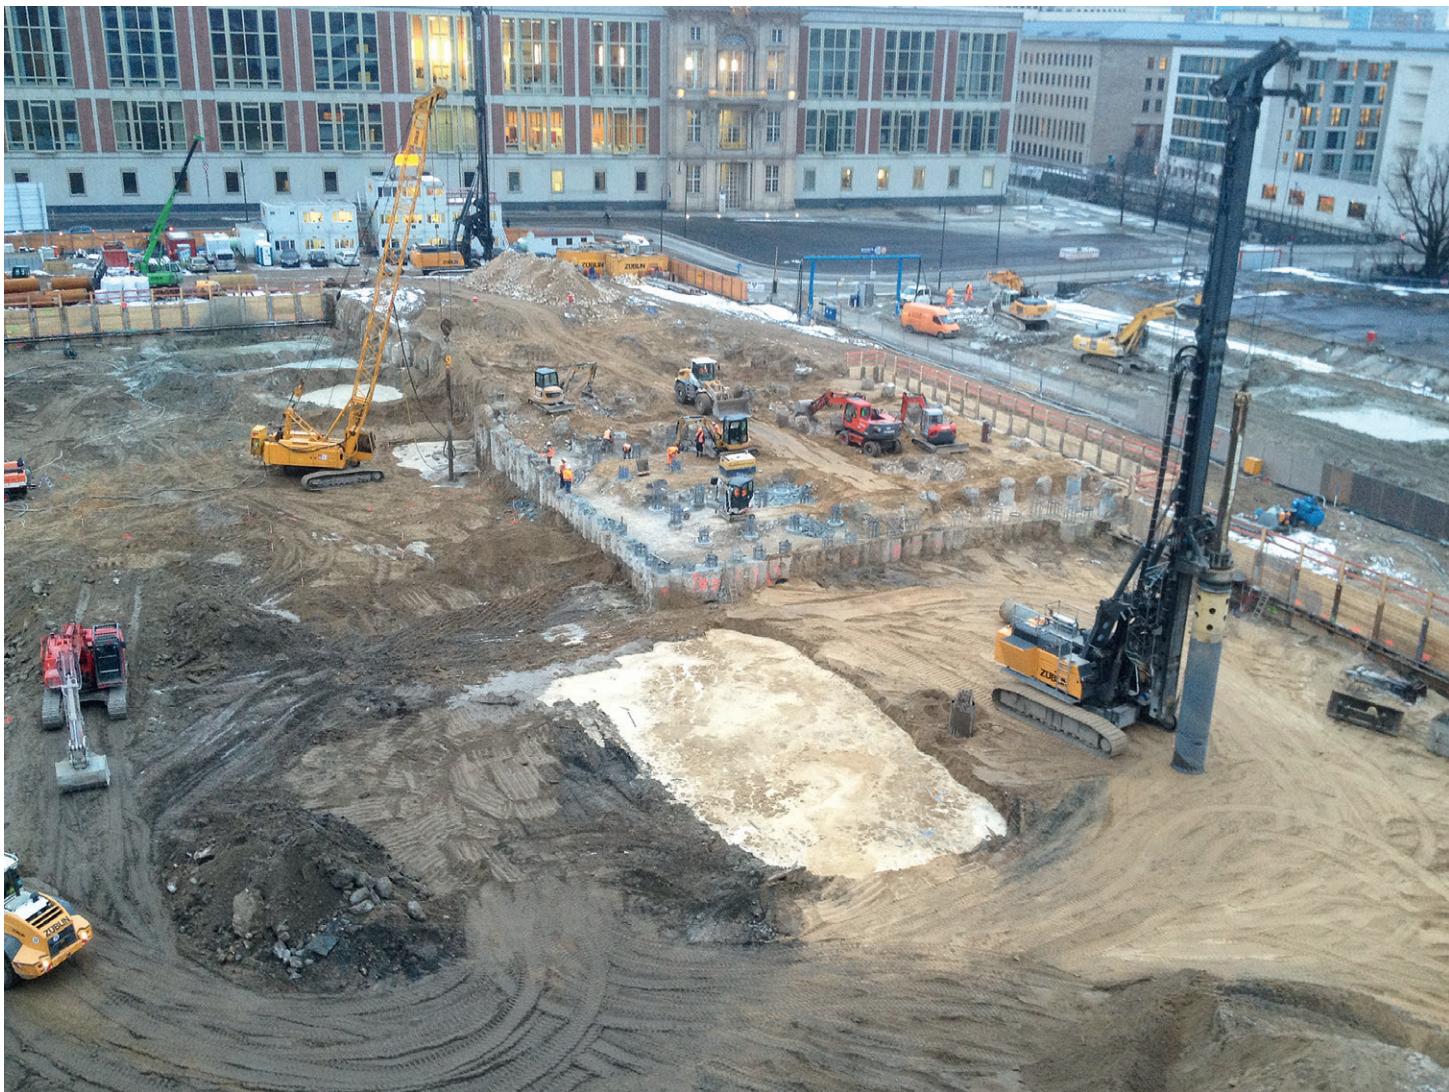
Abb. 8 Übersicht über den späteren Ausstellungsbereich schon mit umgebender Bohrpahlwand. Foto: Franco Stella Projektgemeinschaft (FSPG).

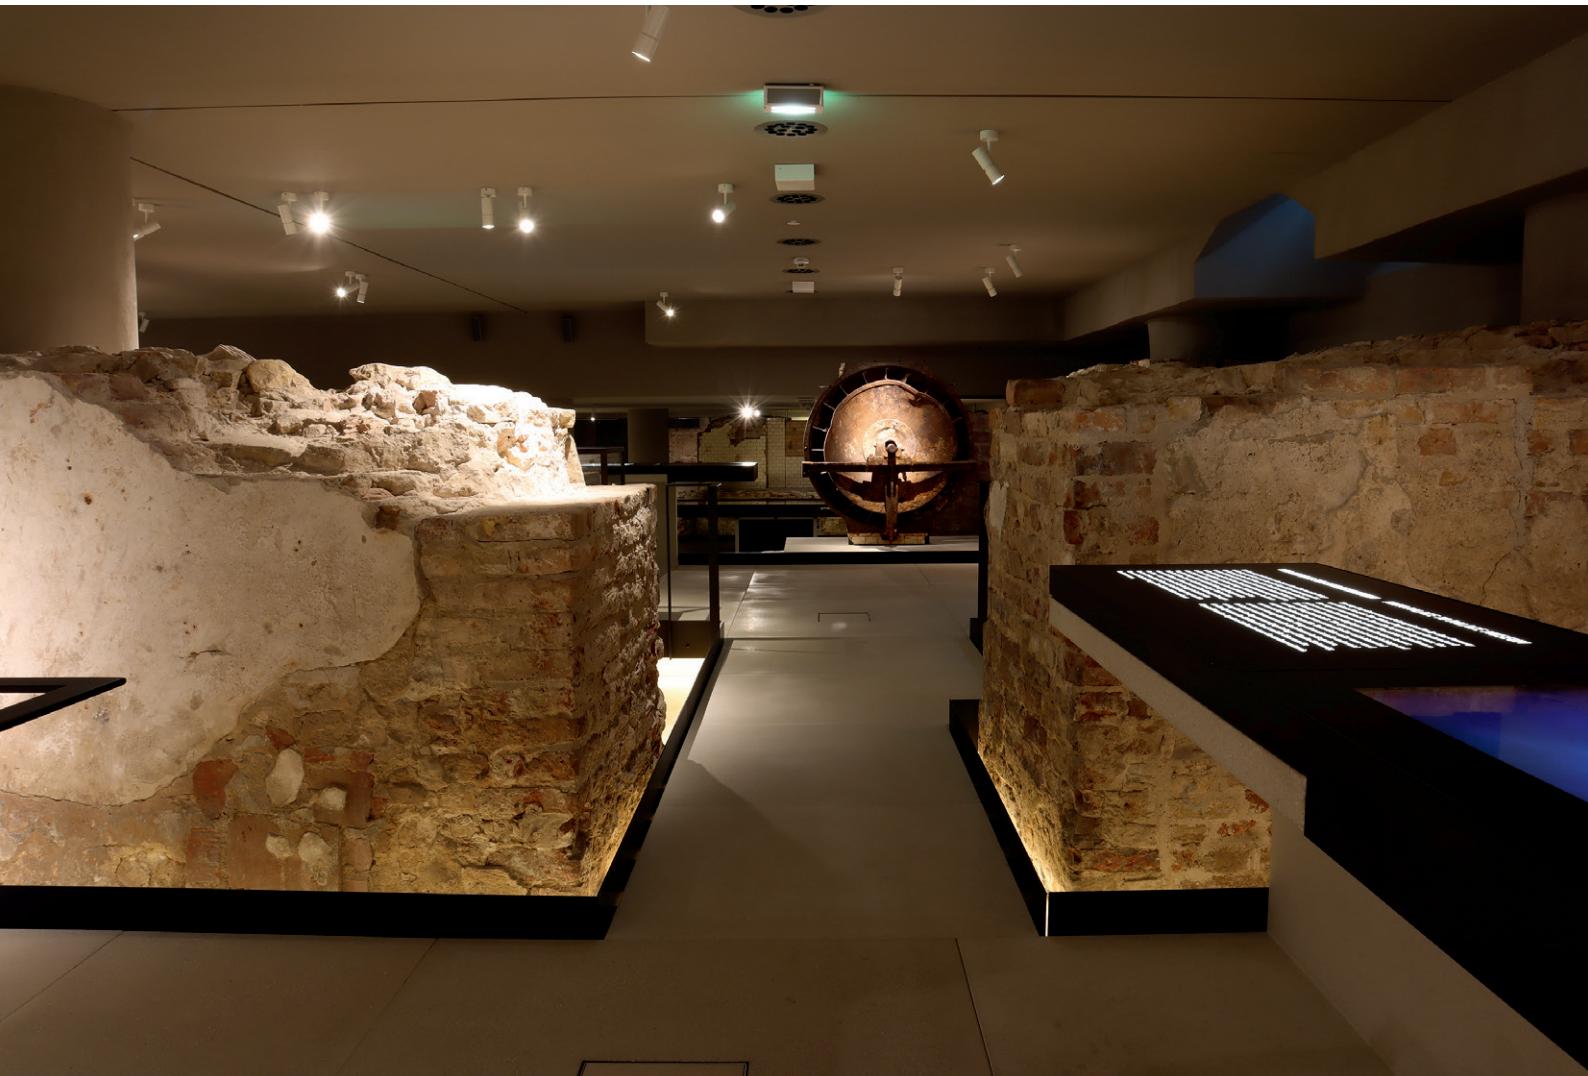
Abb. 24 Blick in den Ausstellungsbereich des archäologischen Fensters. Foto: U. de Maizière.

Hoffentlich stehen hierfür dauerhaft die erforderlichen Unterhaltsmittel und -kapazitäten zur Verfügung (Abb. 24).
