Berichte über die wichtigeren der ausgeführten Restaurationsarbeiten.**1. Aachen. Wiederherstellung und Ausschmückung der Münsterkirche.**

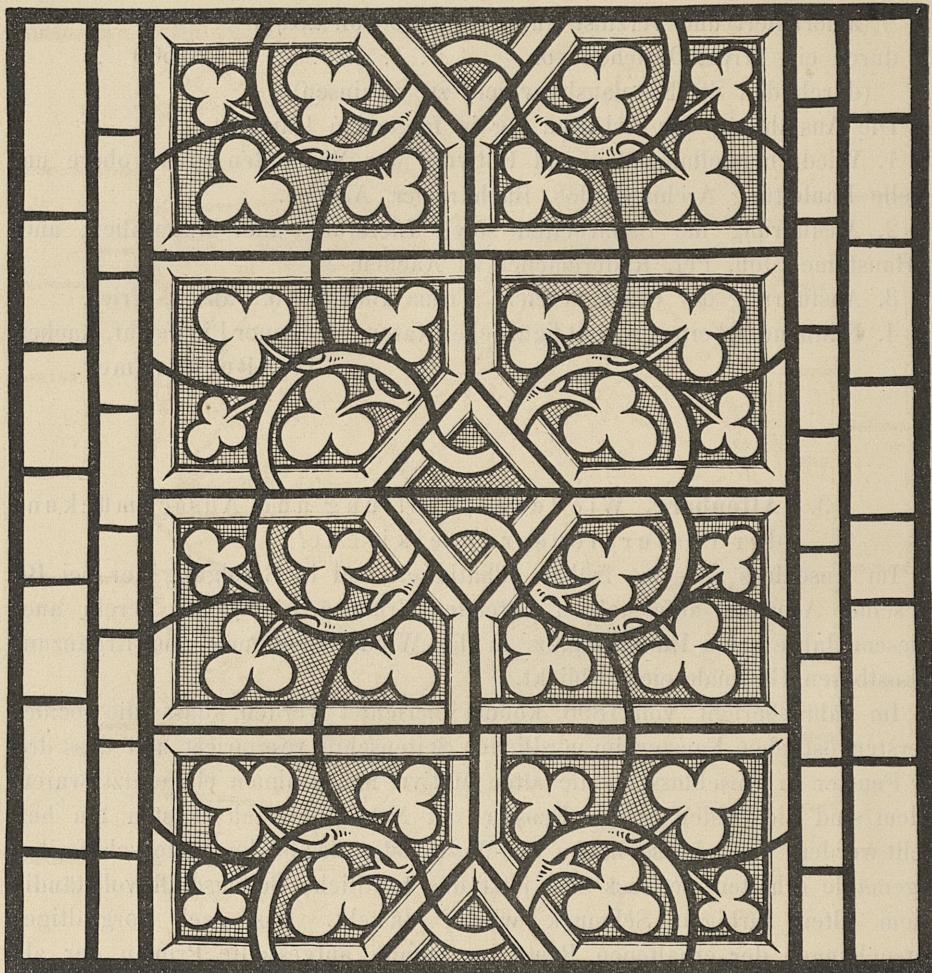
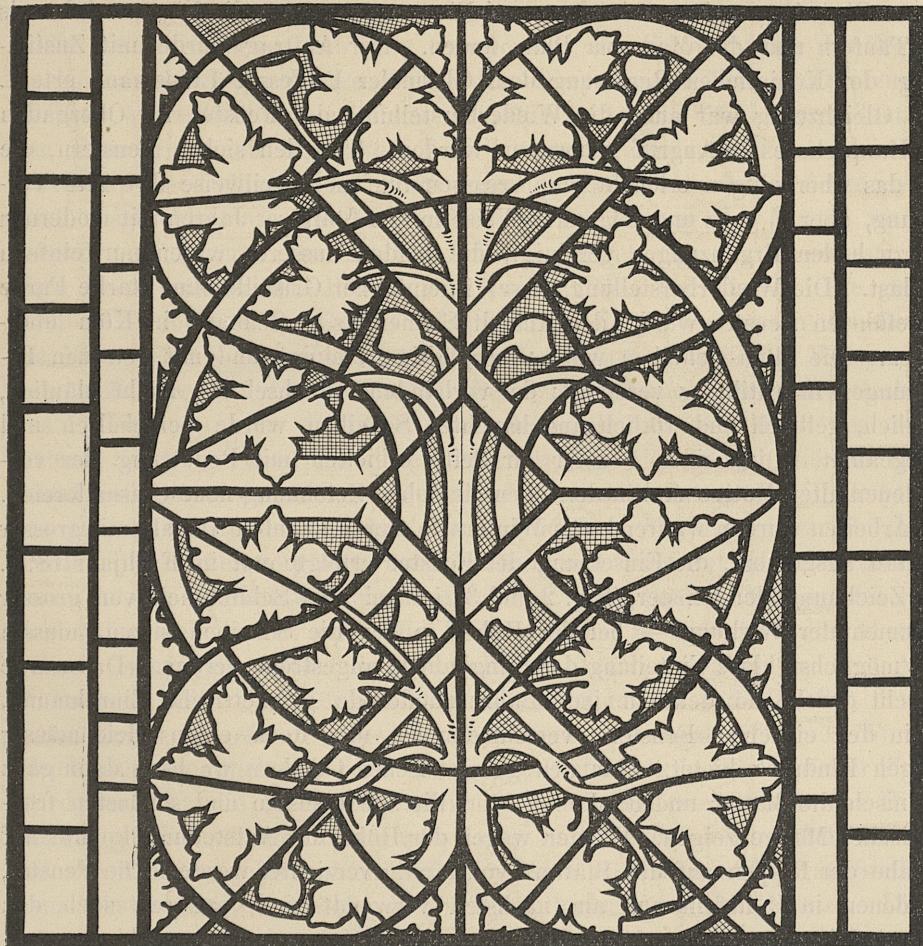
Fig. 2. Altenberg. Grisaillefenster im Chor.

Fig. 3. Altenberg. Grisaillefenster im Chor.

Gleichzeitig war auch die Wiederherstellung der Fenster im Obergaden des Hauptchores in Angriff genommen worden. Von den sieben Fenstern, die hier das Chorpolygon erleuchteten, besassen fünf noch teilweise ihre alte Verglasung, aber in ganz ungenügender Weise in den fünfziger Jahren mit modernen viel zu hellen Ergänzungen vereinigt, die beiden äusseren waren nur einfach verglast. Die Wiederherstellung dieser in einfacher Grisaille ohne starke Farbe ausgeführten Fenster wurde der Anstalt Schneiders & Schmolz in Köln übertragen. Die alten Scheiben wurden sorgfältig gereinigt und mit getreuen Ergänzungen in Antikglas vereinigt; der vorhandene Wechsel von leicht bläulich, grünlich, gelblich und rötlich angehauchten Scheiben wurde beibehalten und nachgeahmt. Die beiden Fenster zur Seite erhielten mit Benutzung der vorhandenen alten Motive und in derselben einfachen Zeichnung neue Glasmalereien. Die Arbeiten wurden während des Winters in der genannten Anstalt mit grosser Sorgfalt ausgeführt; die Einsetzung der Fenster erfolgte erst im Frühjahr 1897. Die Zeichnung der Fenster (Fig. 2 und 3) ist bei aller Schlichtheit von grosser monumentalner Wirkung — bei der Höhe, in der die Scheiben sitzen, musste eine möglichst klare Einteilung der Langbahnen angestrebt werden. Das wurde erreicht durch die deutlich jede Bahn gliedernde geometrische Einrahmung, die in den einzelnen Fenstern verschieden ist und doch einen gleichmässig ruhigen Eindruck bietet. Aus den geometrischen Gliedern wachsen dann ganz organisch die Blätter und Ranken hervor, die die edelsten und schönsten frühgothischen Motive zeigen. Wieder wegen der Höhe der Aufstellung konnte auf Angabe der Rippen auf den Blättern vollständig verzichtet werden. Die Fenster, die denen in Heiligenkreuz am nächsten verwandt sind, gehören noch den letzten Jahrzehnten des 13. Jahrhunderts an. Genaue photographische Aufnahmen der Fenster, sowie sorgfältige Pausen befinden sich im Denkmälerarchiv der Rheinprovinz zu Bonn.

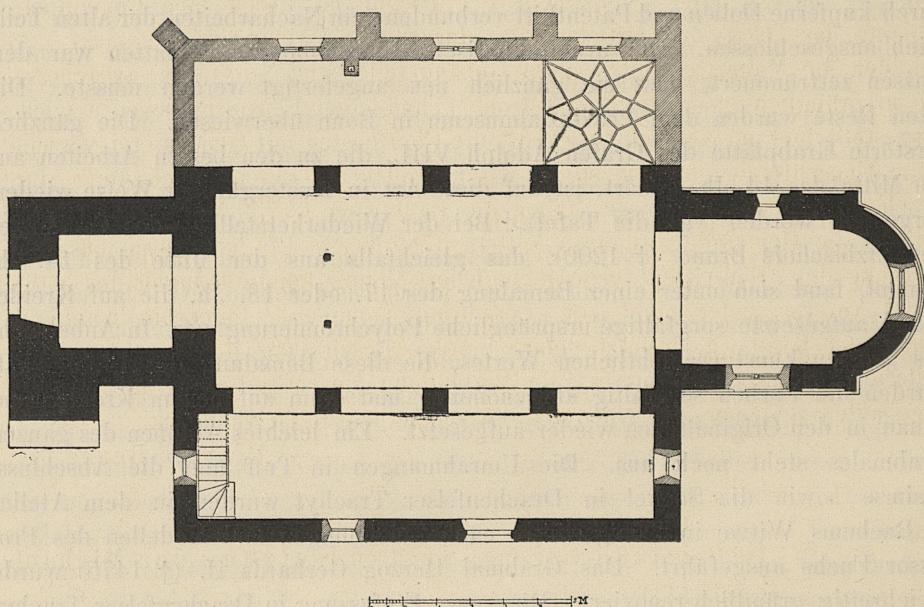
Fig. 4. Flammerfeld. Grundriss der evangelischen Pfarrkirche.

Veranlassung zu den Restaurationsarbeiten gab der baufällige Zustand des südlichen Seitenschiffes. Der Chorraum war durch Aufstellung von Bänken für die Gemeinde seiner ursprünglichen Bestimmung entzogen und das Mittelschiff durch eine an seiner Südwand sich hinziehende Holzgallerie, welche die seitlichen Rundbogen und zum Teil auch den Triumphbogen verdeckte, verunstaltet. Es entstand in dem Unterzeichneten der Gedanke, das den Einsturz drohende Seitenschiff in einer Weise neu aufzubauen, dass ohne Verminderung der Sitzplätze der Chor seiner Bestimmung, als Altarraum zu dienen, zurückgegeben und die Holzgallerie beseitigt werden könne. Auf Anraten des Geheimen Baurats Cuno wurde der Architekt Ludwig Hofmann in Herborn mit

der Ausführung des Projektes betraut, nach dem das südliche Seitenschiff abgebrochen und zweistöckig wieder aufgebaut werden sollte; in seinem oberen Teile sollte eine geräumige Empore eingebaut werden, die südliche Scheidemauer war hierbei zum Teil zu durchbrechen; in den Öffnungen sollten Säulen aufgestellt werden. In diesem Bauplan war ferner die Versetzung der Kanzel von dem letzten nördlichen Pfeiler an die nördliche Ecke des Triumphbogens und eine zweckentsprechendere Aufstellung des Gestühls im Mittelschiffe vorgesehen.

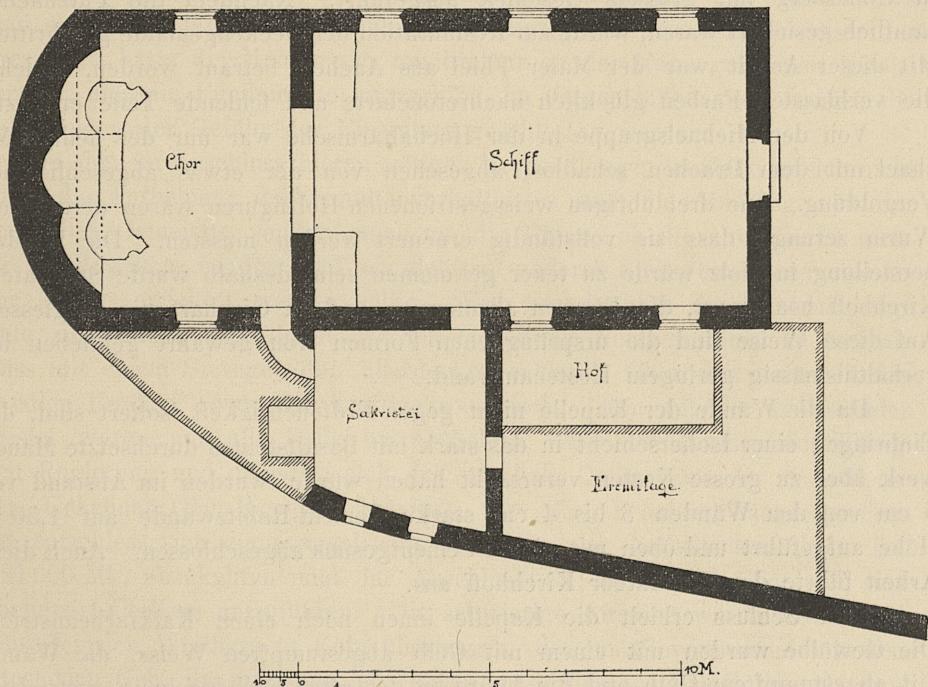
Fig. 6. Godesberg. Grundriss der Michaelskapelle.

lischen Kirche, Dr. Winter, die Kapelle vollständig verwahrlost vor. Das Dach war so undicht geworden, dass durch den einströmenden Regen die Gewölbe und Mauern durchnässt wurden und Verputz und Stuck sich mehr und mehr lösten und in Stücken herabfielen. Die Langmauern waren am Westgiebel stark ausgewichen, so dass breite Risse entstanden waren.

Aus freiwilligen Gaben der Katholiken und Protestanten Godesbergs in Höhe von ca. 2400 Mk. wurden die Wände ausgebessert und verankert, das Dach wurde beinahe ganz neu eingedeckt. Durch den Architekten Karl Hupe in Bonn wurde sodann ein eingehender Kostenanschlag für die Instandsetzung des

Im Frühjahr 1895 wurden die Ausbesserungen in Angriff genommen. Zuerst wurde das Schiff eingerüstet und mit den Stuckreparaturen und Sicherung des Gewölbes begonnen. Letzteres, wie auch das Chorgewölbe bestehen aus einer mit ungeschälten Pliesterruten benagelten Tannenbretterschalung, welche an kreisrund ausgeschnittenen Eichensparren befestigt ist. Zwischen den Pliesterruten, welche mit der Rinde an der Schalung anliegen, haftet der Gewölbeputz und an diesem die Stuckverzierungen. Wo sich die Bretterschalung morsch zeigte, wurde oben auf dieselbe ein Moniergewölbe aufgelegt und an dieses, oder an anderen Stellen an die noch gut erhaltene Bretterschalung die lose hängenden Stuckverzierungen mittels Schleifen aus verzinktem Eisen draht aufgehängt. Fehlende Teile des Stukks wurden durch Modelleure an Ort und Stelle angetragen. Umfangreicher gestalteten sich die Reparaturen an

dem Chorgewölbe und seinen Stuckverzierungen. Hier mussten ganze Partien der Stuckverzierungen mittels Leimformen abgeformt, neugegossen und an vollständig in Schalung und Sparren erneuerter Unterkonstruktion angesetzt werden. Die grösste Vorsicht, Geduld und Geschicklichkeit erforderte aber die Befestigung des Putzes der Deckengemälde. Zwei Versuche, den Putz mittels Einspritzung von Wasserglas und von Gipsmilch durch Bohrlöcher von oben aus an die Schalung zu befestigen, misslangen. Die losen Putzflächen mussten schliesslich von unten mittels Kleister mit Fliespapier beklebt, vorsichtig mit dem Spachteleisen abgelöst und mit Gipsmörtel genau an alter Stelle wieder angesetzt werden. Diese Arbeiten wurden durch den Stuckateur A. Kirchhoff in Godesberg mit grossem Geschick ausgeführt. Nachdem die Putzflächen sämtlich gesichert waren, wurde zur Restauration der Deckengemälde geschritten. Mit dieser Arbeit war der Maler Thiel aus Aachen betraut worden, welcher die verblassten Farben glücklich nachretouchirte und fehlende Teile ergänzte.

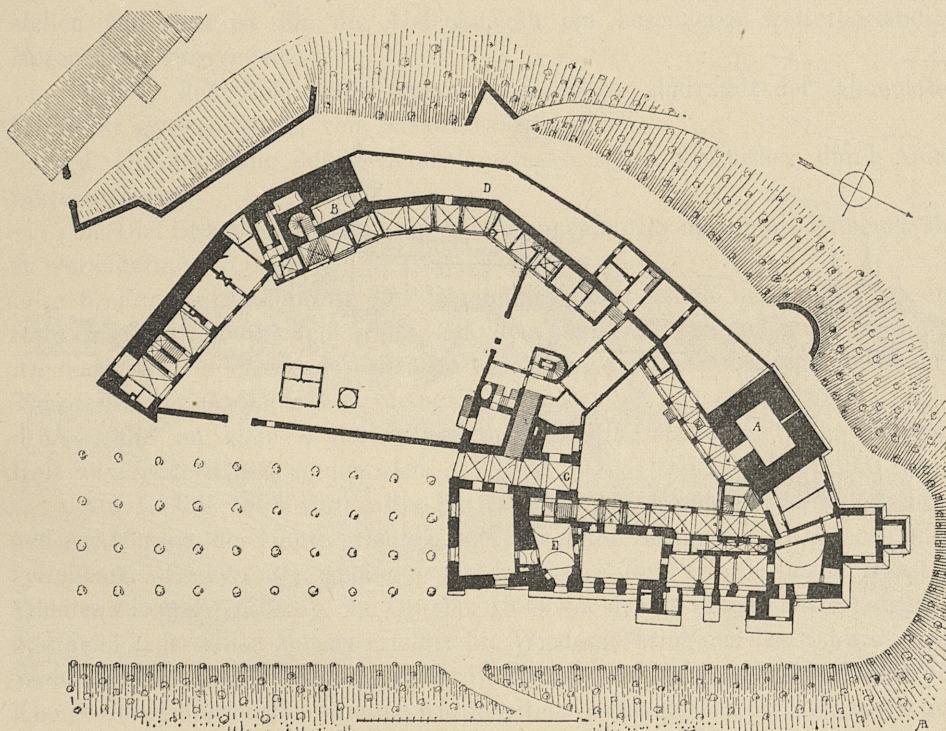
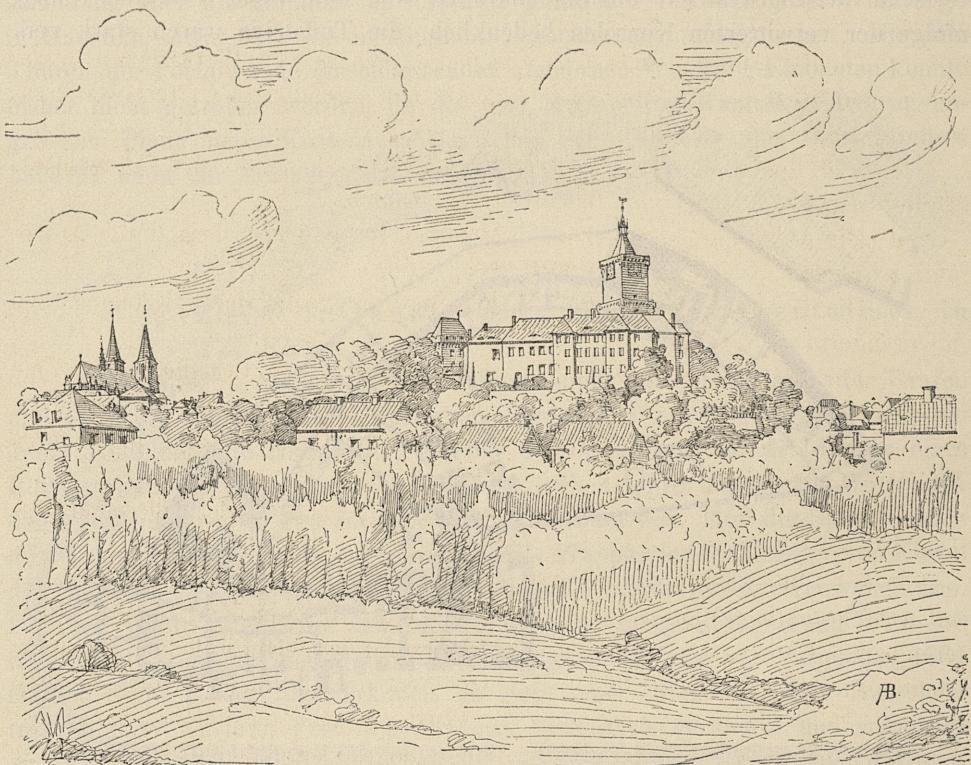
Im Laufe der Zeit war der Schwanenturm so schadhaft geworden, dass eine gründliche Ausbesserung unvermeidlich war. Der Zustand des Mauerwerks an der Südwestecke des Zinnenkranzes und unter dem Wehrgang schien infolge der verwitterten Konsolen bedenklich, die Tuffsteine waren stark ver-

wittert und wie die Putzflächen auf den Ziegelsteinen abgeblättert. Auch waren die Fenstereinfassungen aus Sandstein sehr schadhaft und die hölzernen Zifferblätter an den 4 Turmseiten fast gänzlich angefault, so dass eine Erneuerung dieser Teile unbedingt notwendig wurde. Die Untersuchung des Daches ergab, dass das Holzwerk der obersten Spitze der Laterne, namentlich an den Verbindungsstellen sehr angefault war und so stark schwankte, dass Gefahr vorhanden war, dass die Spitze vom Sturm abgeweht werden würde. Um einem Unfall vorzubeugen, wurde die Spitze im Jahre 1888 abgenommen und durch ein Notdach ersetzt, damit der Unterbau gegen Witterungseinflüsse geschützt wurde. Zugleich wurde von dem Kreisbauinspektor, Baurat Radhoff,

daher eine vollständige Erneuerung der Ecken Platz greifen, auch mussten die Kragsteine von Basaltlava und Trachyt, deren Köpfe stark verwittert waren, zum Teil erneuert werden. Die vorgesehene einfache Ringverankerung schien unter den gegebenen Umständen nicht ausreichend zu sein, so dass die Bauleitung sich entschloss, durch Ausfüllung der Ecken eine stärkere Belastung der einbindenden Steine herbeizuführen, damit bei etwaigem Abspringen eines Kragsteinkopfes der Gefahr des Kippens unter allen Umständen begegnet wurde. Unvorhergesehene Schäden und Mängel hatten sich auch an den Holzteilen der Laterne und der Kreuzbalkenlage ergeben, auf welche die Laterne aufgesetzt ist, so dass deren vollständige Erneuerung unvermeidlich war. Das Ziegelsteinmauerwerk über den Bogenfriesen musste in erheblicherer Menge, als angenommen war, abgetragen und erneuert werden, so dass die ausgeworfene Summe von 24 000 M. für alle diese Mehrarbeiten bei weitem nicht reichte. Es war daher die Aufstellung eines Nachanschlages vom 10. Mai 1894 erforderlich, die Gesamtkosten beliefen sich nach diesem auf 36 500 M., so dass noch 12 500 M. zur Verfügung gestellt werden mussten.

über die Erneuerung der Turmspitze ein erster Kostenanschlag aufgestellt, dem bis zum Jahre 1893 noch mehrere folgten, die sich der Ersparnis halber aber lediglich auf die Erhaltung der Substanz bezogen. Von der Königlichen Regierung in Düsseldorf wurde dem Ministerium der öffentlichen Arbeiten der Vorschlag unterbreitet, dem Turm bei seiner Erneuerung möglichst annähernd seine frühere Form wieder zu geben. Im Ministerium der öffentlichen Arbeiten wurde daraufhin eine Skizze angefertigt, nach der aber nur die Wiederherstellung der alten Turmspitze und die Erneuerung des unteren Zinnenkranzes

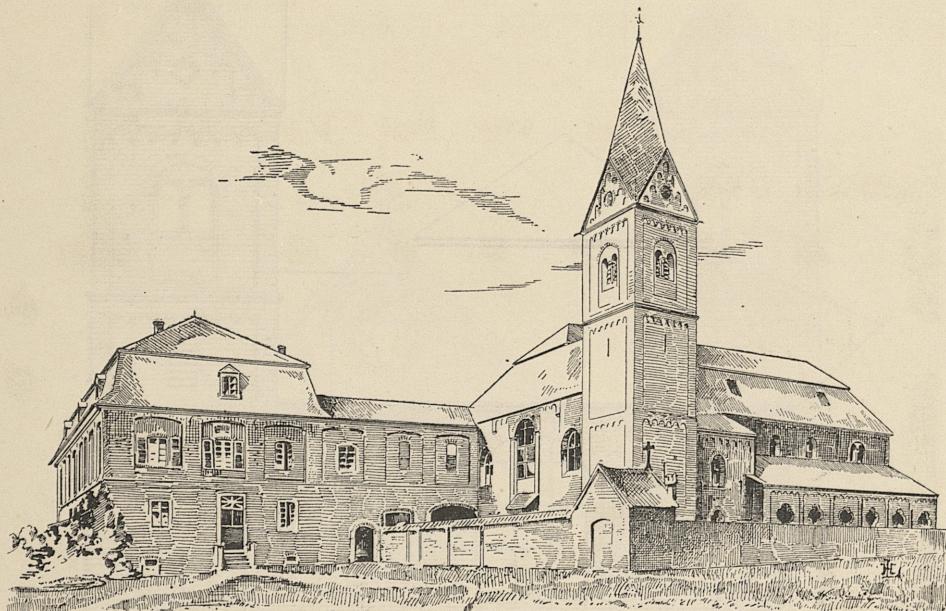
Der Westgiebel befand sich immer noch in dem äusserst verstümmelten Zustande, in welchen er im 17. Jahrhundert versetzt worden war, als das Hauptschiff von einem grossen Mansardendache überbaut wurde. An Stelle kleiner Fenster, in der Mitte der Front, war eine grosse Fensteröffnung gebrochen worden, deren Bogen sich auf zwei, leicht vorspringende Lisenen aufsetzte. Zwei seitliche, den Achsen der Seitenschiffe der Kirche entsprechende kleine Fenster waren durch grössere, spitzbogige ersetzt worden und zwei

Glücklicherweise zeigte die Façade, mit Ausnahme ihrer Mittelpartie, die Spuren der früheren Umrisse, sowie der Form und Grösse der ursprünglichen Fensterchen und Teile des Bogenfrieses unterhalb des Dachfusses (Fig. 13).

Fig. 12. Neuwerk. Südwestansicht der Klosterkirche im Jahre 1895.

Da die Gemeinde zur Restauration der Kirche schon erhebliche Kosten aufgebracht hatte, so wandte sich der Pfarrer Thill nochmals an die Provinzial-Verwaltung und liess den Plan und Kostenanschlag zur Restauration des Westgiebels und Erneuerung des ganzen Hauptdaches durch den Regierungs-Baumeister Jul. Busch in Neuss anfertigen. Das Projekt wurde durch den Provinzial-Conservator und sodann durch den Königlichen Conservator der Kunstdenkmäler, Geh. Oberregierungsrat Persius geprüft, nach deren speziellen

Angaben und Zeichnungen die Mittelpartie und die Architektur des Giebel-Dreieckes geändert und festgestellt wurden.

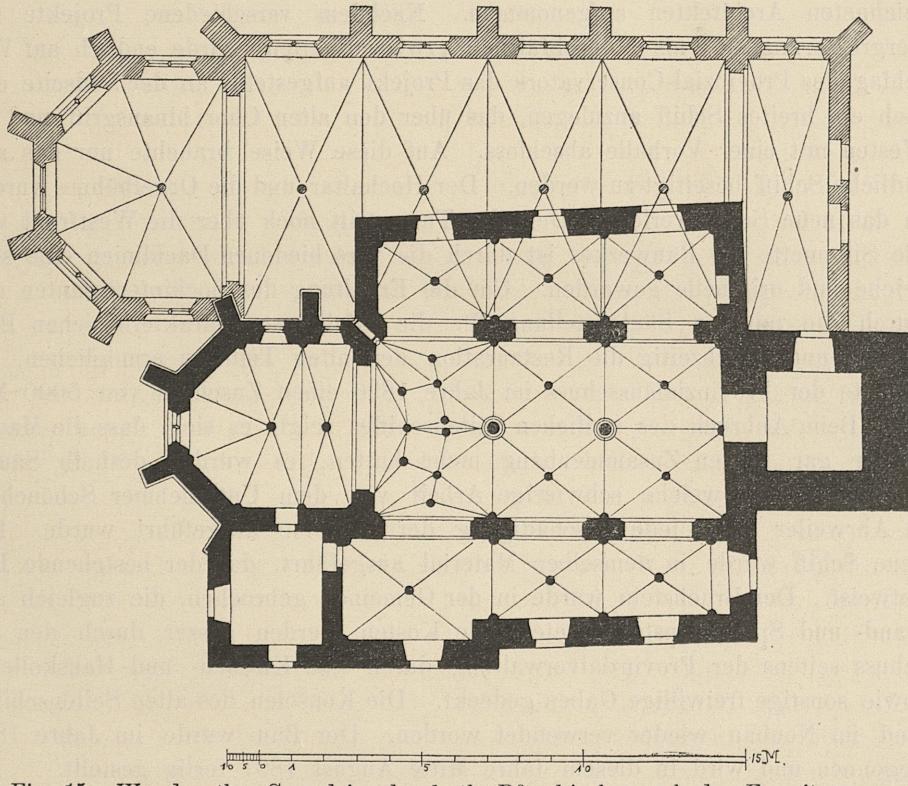
Fig. 15. Wanderath. Grundriss der kath. Pfarrkirche nach der Erweiterung.

Beim Abbruch des südlichen Seitenschiffes zeigte es sich, dass die Mauerpfeiler gar keinen Zusammenhang mehr hatten, es wurden deshalb Säulen untergeschoben, welche schwierige Arbeit von dem Unternehmer Schöneberg in Ahrweiler ohne jede Beschädigung der Gewölbe ausgeführt wurde. Das neue Schiff wurde in demselben Material ausgeführt, das der bestehende Bau aufweist. Der Bruchstein wurde in der Gemeinde gebrochen, die zugleich alle Hand- und Spanndienste leistete. Die Kosten werden ausser durch den Zuschuss seitens der Provinzialverwaltung durch eine Kirchen- und Hauskollekte sowie sonstige freiwillige Gaben gedeckt. Die Konsolen des alten Seitenschiffes sind im Neubau wieder verwendet worden. Der Bau wurde im Jahre 1896 begonnen und wird in diesem Jahre Mitte August 1897 fertig gestellt.

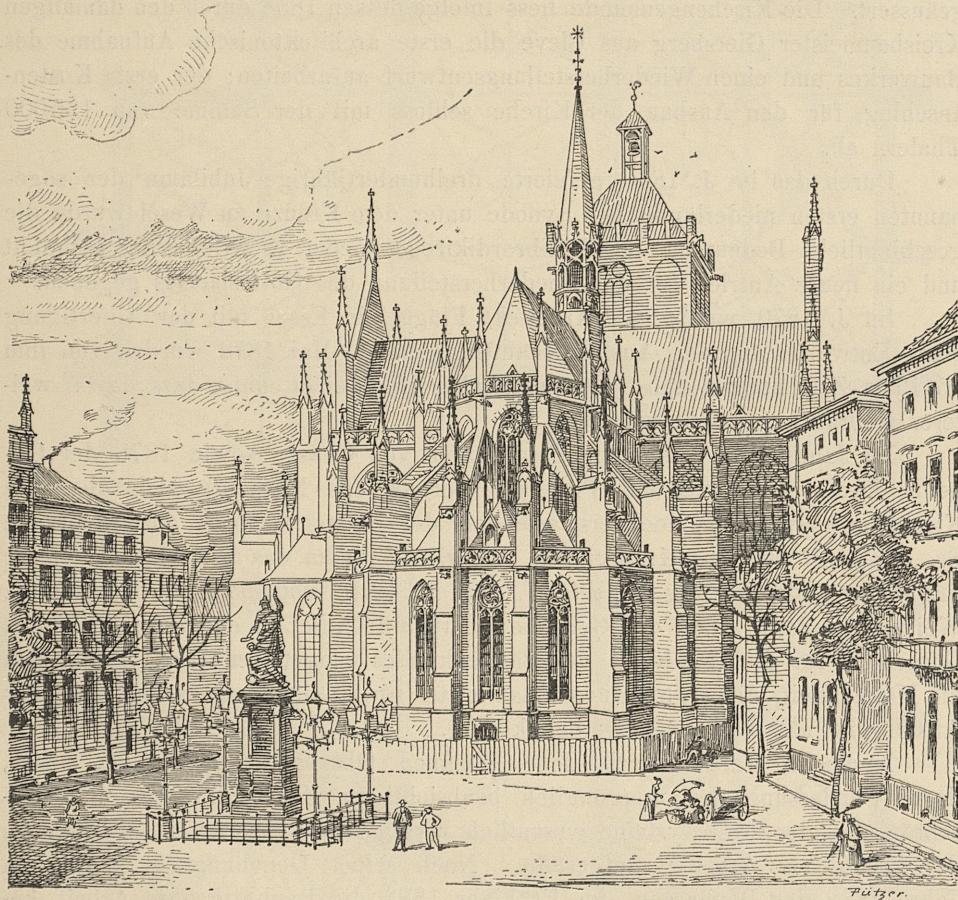
mation liegen geblieben. Es fehlte an dem grossartigen Plane noch die Ausführung des ganzen Strebessystems; Mittelschiff, Querschiff und Chor hatten deshalb auch noch nicht eingewölbt werden können und waren nur durch eine flache Balkendecke abgeschlossen. Der Chor war, wie sich bei den Nachgrabungen ergab, mit Chorumgang und Kapellenkranz geplant gewesen, doch waren diese Teile nicht zur Ausführung gekommen. Die ursprünglich beabsichtigten Querdächer über den Seitenschiffen waren nachträglich durch unge-

Fig. 16. Wesel. Ostansicht der Willibrordikirche im Jahre 1891.

schickt angeordnete Längsdächer ersetzt worden. Es fehlten endlich der südliche Querschiffgiebel und die Spitze des Westturmes.
