Bericht über die Tätigkeit der Provinzialkommission für die Denkmalpflege in der Rheinprovinz

vom 1. April 1905 bis 31. März 1906.

Berichte über ausgeführte Arbeiten.

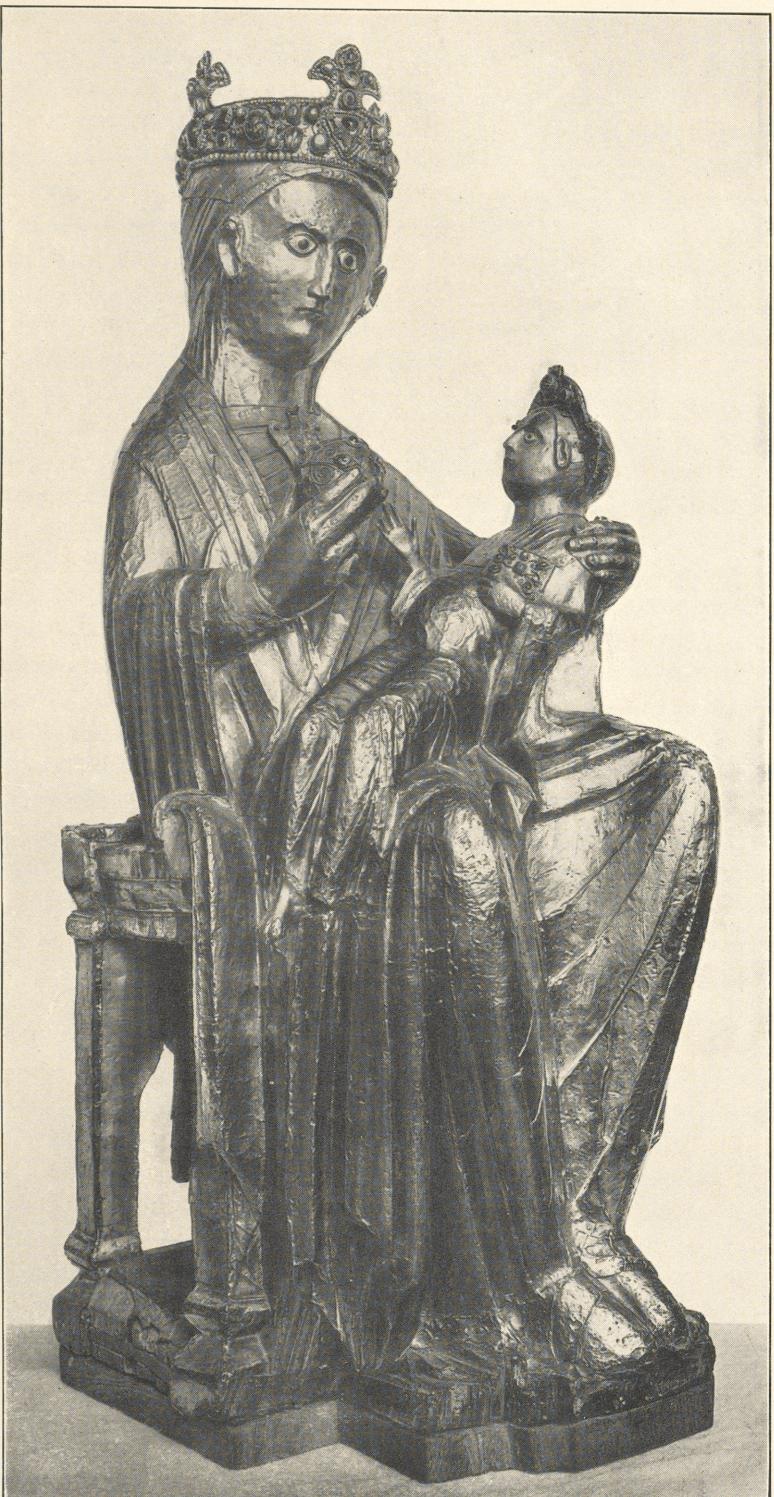
ESSEN.
DIE GOLDFARBE MADONNA IM SCHATZE DER MÜNSTERKIRCHE.

Der innere Holzkern der Figur war im Laufe der Zeit durch den Holzwurm fast vollständig zerstört worden. Dadurch hatte auch die Bekleidung den Halt verloren, da die Goldnägelchen in dem schwammartigen Holz nicht mehr hielten. Ebenso waren die Pfosten des Stuhles völlig morsch, so dass dieser gänzlich zusammenzubrechen drohte. Bei der geringsten Berührung gab

das Goldblech nach und verlor seine Form. Unter der Figur sammelte sich immer wieder von neuem ein Häufchen frischen Holzmehles. Eine vollständige Erhaltung der Figur schien kaum mehr möglich. Nach langen Vorverhandlungen ward angesichts der ausserordentlichen Gefahr, in der die ganze Madonna schwiebte, im Jahre 1905 ein letzter Versuch zur Sicherung beschlossen. Die Kosten übernahm die Provinzial-Verwaltung. Die Arbeiten wurden in die Hand des bewährten Düsseldorfer Goldschmiedes C. A. Beumers gelegt, der schon mit gutem Erfolg die Siegburger Schreine und den Victorsschrein in Xanten gesichert hatte (vgl. Jahresbericht der Provinzialkommission VII, 1902, S. 54; IX, 1904, S. 27). Bei der vorsichtigen Öffnung der Figur an einigen Stellen und der Abnahme der Schädeldecke bei der Madonna und des nur noch mit wenigen Stiften ganz lose befestigten Gesichtes des Christkindes zeigte sich, dass das Innere tatsächlich vollständig zerfressen war und nur einem grossen weichen Schwamm glich. Selbst die eigentliche Struktur des Holzes war verschwunden, da die Holzkäfer wie die Holzwürmer zuletzt den Holzkern mit tausenden von Gängen durchfurcht hatten (Tafel).

Ein jedes Röhren an diesem Holzkern war aber zunächst ausgeschlossen, da dadurch nur der Zusammenbruch einzelner Teile herbeigeführt worden wäre und damit natürlich auch die völlige Lockerung des Zusammenhaltes der Goldblechplatten. Die ganze Figur wurde deshalb mit einem Gipsmantel in einer Teilform versehen, deren Einzelstücke sich ohne weiteres abnehmen liessen. Da die einzelnen Gewandpartien zum Teil sehr tief unterschnitten sind, waren sehr viele kleine Teilstücke nötig. Die Herstellung dieser Gipsform ist mit aller erdenklichen Sorgfalt erfolgt, um jeden Druck des Goldbleches zu vermeiden. Die Teilform hat an den Stückflächen ineinander greifende Zapfen, die ein Verschieben verhüten. Danach wurde, um die Teilform bei dem weiteren Verlaufe der Arbeiten zu schützen, um diese herum ein fester Gipsmantel gelegt, der gleichfalls mit Zapfen in die einzelnen Vertiefungen der Teilstücke eingriff.

Die Goldfigur ward, nachdem diese Hüllen fertig gestellt waren, sorgfältig in die Stückform gebettet und mit dem Gipsmantel umgeben, worauf die in späterer Zeit untergeschraubte Eichenholzplatte, auf der der Thron steht, abgeschraubt ward. Ebenso wurde die durchbrochene Rotkupferplatte unter dem Sitz der Figur abgenommen. Es war nunmehr möglich, in grösseren Flächen in das Innere der Figur zu gelangen. Der Kern ward angebohrt und das Holzmehl wurde auf sehr einfache Weise mittels eines starken Gebläses, das mit einem Schlauch und einem Mundstück versehen an die untere Seite und die Kehrseite der Figur geleitet ward, ausgeblasen. Das Holzmehl fuhr bei dieser Operation durch die geöffnete Schädeldecke der Mutter und durch das Gesicht des Kindes, die von der Stückform freibleiben waren, in stäubenden Kaskaden heraus. Das Ausblasen trieb das Holzmehl nun zwar aus den in der Längsrichtung durchführenden Wurmlöchern heraus, der starke Luftdruck trieb aber zugleich eine Menge Holzmehl in die vorderen Gewandteile herein, so dass es notwendig ward, auch hier Ausgänge zu schaffen. In dem Holz-

Der Holzkern war nach dem Ausblasen natürlich ganz besonders difficil, einem dünnen Gerippe vergleichbar und zudem ganz weich. Es fand jetzt zunächst eine Imprägnierung statt, um die etwa noch vorhandene Brut des Holzwurmes ganz zu zerstören, die aber damit das dünne Holzgewebe völlig erweichte. Erst nachdem diese Imprägnierungsflüssigkeit verdunstet war, konnte der ganze Kern — immer noch in der Gipsummantelung — mit einer flüssigen Leimmasse getränkt werden, die nach dem Eintrocknen dem ganzen Gewebe wieder etwas Halt verlieh. Endlich wurden die einzelnen Partien mit einer Lösung von Leim, Harz und Kreide ausgegossen. Diese Lösung, die im kochenden Zustande dünnflüssig ist, erkaltet sehr rasch und stellt dann eine feste steinartige Masse dar. Durch den Zusatz von Harz wird das Anziehen von Feuchtigkeit verhindert. Auch dieses Ausgiessen konnte natürlich nur in kleinen Partien stattfinden, die Figur musste immer entsprechend gewendet werden. Um sowohl die Imprägnierungsflüssigkeit wie die Leimmasse in alle Teile der Figur einzuführen, waren von unten etwa 2 cm im Durchmesser weite Kanäle von verschiedenen Seiten in die Figur bis in den Kopf und bis in den oberen Teil des Kindes hineingetrieben, die zum Schluss durch eingepasste grosse Eichenholzkeile verschlossen und verleimt wurden. Diese Eichenholzanker stellen jetzt ein festes inneres Gerippe dar, das der Figur nach den verschiedensten Richtungen hin Halt gibt. Während des Tränkens mit der Gussmasse musste, sobald die Flüssigkeit auf einer Seite eben angezogen hatte, stets ein Teil des Gipsmantels abgenommen werden, damit der durch die feinen Fugen bis auf die Gipsform durchdringende Kitt mit Schwamm und heissem Wasser vor dem vollständigen Erhärten sorgfältig abgewaschen werden konnte. Es war dadurch zugleich eine Kontrolle möglich, ob die Leimmasse tatsächlich bis an die Goldschale gedrungen war.

In gleicher Weise wurde dann der Thron gesichert. Von der Erneuerung des Holzes ward hier ebenso abgesehen, dafür sind aber durch den Holzkern quer hindurch Verschraubungen angebracht und es sind durch einen jeden der Pfosten Schrauben geführt, die das später wieder unten angesetzte Eichenholzbrett mit der Figur auf das innigste verbinden.

Die freistehende Hand der Madonna und des Kindes, die vor der Restauration nur mit Kitt befestigt waren, wurden mit starken Holzzapfen versehen. Die Füsse des Jesuskindes, von denen einer ganz fehlte, der andere aus einem modernen mit Goldbronze angestrichenen Stückchen Holz bestand, sind in der alten Weise erneuert worden und von unten mit langen Schrauben in den verhärteten Kitt eingeschraubt. Diese letztere Ergänzung ist aber die einzige, die überhaupt vorgenommen worden ist. Außerdem wurden nur an kleineren Stellen neue Streifen von Goldblech eingefügt, an der Krone wurden die ausgefallenen Perlen und Edelsteine zum Teil ergänzt. Die schwierige, langwierige und in wiederholten Momenten aufregende verantwortungsvolle Ar-

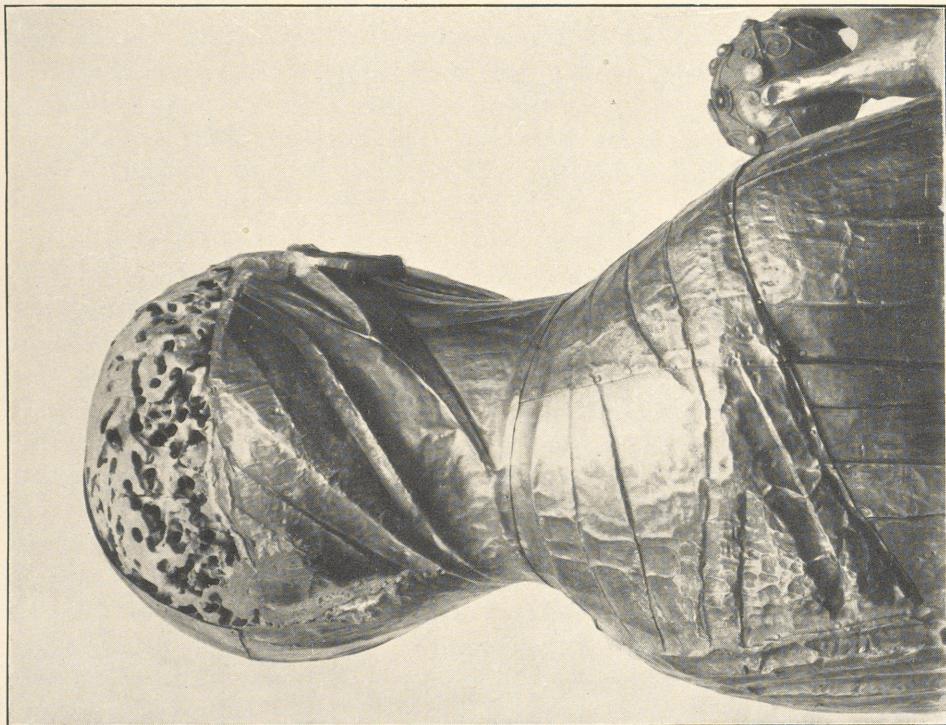
ESSEN.
DETAILS VON DER GOLDENEN MADONNA. DER KOPF DER MUTTER-
GOTTES UND DER KOPF DES KINDES NACH ENTFERNUNG EINER
GOLDENEN PLATTE.

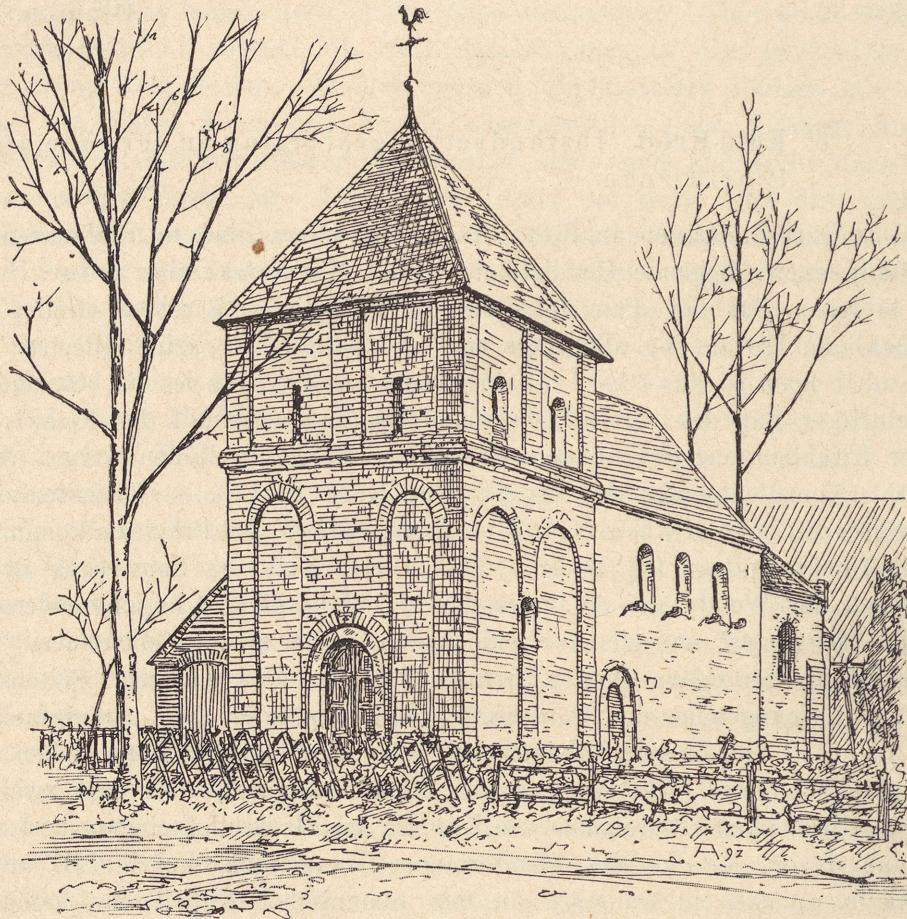
Fig. 3. Köln-Kriel. Ansicht der alten Pfarrkirche.

Die in den Jahren 1904—1906 durchgeföhrten Arbeiten erstreckten sich zunächst auf eine vollständige Erneuerung der sämtlichen, nicht mehr ausbesserungsfähigen Dachkonstruktionen; dabei trat an die Stelle der aus dem 18. Jahrhundert stammenden, bis in die Obergadenfenster reichenden muldenförmigen Bretterdecke eine solche mit sichtbarem Balkenwerk, die eine wesentlich freiere Raumwirkung erzielt. Der Triumphbogen mit dem Massivgiebel darüber musste wegen starker Rissbildungen und Zerdrückung der Bogensteine erneuert werden; es geschah dies genau in der alten Form und unter Verwendung von Altmaterial für die Außenflächen. Die Apsis wurde durch einen Ringanker gesichert. Bei dem Turm mussten die oberen Schichten des Mauerwerks neu verlegt werden; bei der Unsicherheit über die Form des ursprünglichen Gesimsabschlusses wurde der frühere Zustand genau belassen. Im Innern des Turmes war eine Sicherung und Übermauerung des Emporenbogens notwendig, der durch das Einbrechen der Tür zum Schiffdachraum stark geschwächt war. Die in das Schiff hineinragende spätere Empore und die das Turmgewölbe durchbrechende Treppe wurden beseitigt; dafür wurde nach Abbruch des Schuppens an der Nordseite die in der Höhe der Empore liegende

alte Tür wieder geöffnet und eine auf Streben ausladende, nur in den unteren Stufen massive Aussentreppe angelegt, deren Überdachung sich an den noch vorhandenen Dachansatz der zweifellos ähnlichen alten Lösung anschliesst.

Im übrigen sind an dem Äusseren nur die dringend notwendigen Arbeiten vorgenommen und der Bestand so wenig als möglich verändert worden. Die zahlreichen Ziegel-Flickstellen in den Tuff-Flächen wurden durch alte Tuffziegel ausgewechselt, die kleinen hässlichen Ziegel-Strebepfeiler an dem Chor und der Südseite des Langhauses beseitigt und — wo notwendig — durch Verstärkung des Fundamentes ersetzt. Am Chor wurden die beiden vermauerten seitlichen Apsisfenster wieder geöffnet, das mittlere rechteckige Fenster sowie das spätere Rundbogenfenster im Chorquadrat jedoch belassen, die Tuffgesimse mit Altmaterial auch nur da ergänzt, wo es durchaus notwendig war. Die noch der romanischen Zeit angehörenden Putzflächen an den Obergaden waren meist so vortrefflich erhalten, dass nur einzelne Flecke beizuputzen waren. So ist es möglich gewesen, das alte malerische Bild des Kirchleins im grossen und ganzen fast unberührt zu erhalten.

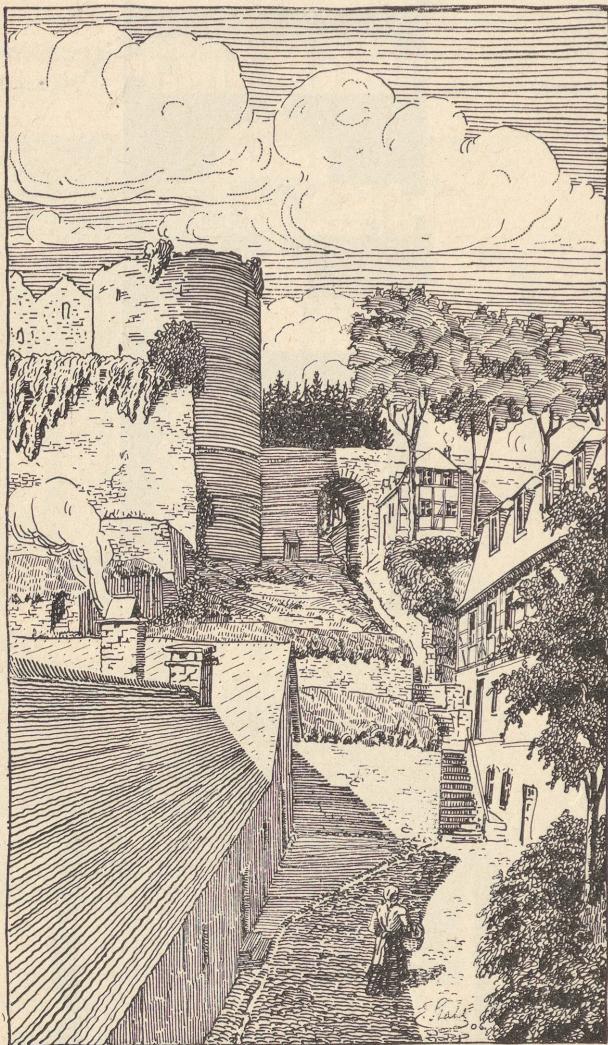
Fig. 10. Montjoie. Blick auf den Eselsturm der Burg.

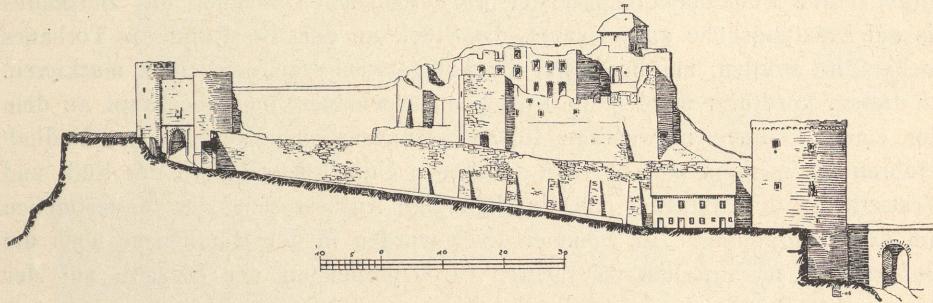
Fig. 11. Montjoie, Burg. Schnitt durch die Auffahrt zum Hochschloss.

Im allgemeinen bedurfte die ganze Oberburg, die fast in allen Teilen hoch mit Schutt eingeebnet und dicht mit Bäumen bestanden war, umfänglicher Ausräumungsarbeiten. Die den Mauern zu nahe stehenden Bäume wurden beseitigt und der ganze Bestand so weit gelichtet, als das malerische Bild der Ruine das zuliess. Bei dem Hochschloss wurde das Plateau bis auf die Bodenhöhe des Ostflügels freigelegt, der grosse Raum des Palas ausgeräumt und in dem Winkel an dem Bergfried die im XIX. Jahrhundert angelegte grosse Treppe aus Trockenmauerwerk entfernt. Der Hof der oberen Vorburg wurde planiert, die Reste der Ostmauer freigelegt, der kleine Vorhof vor dem gotischen Torbau bis auf das alte Pflaster ausgeräumt. Der in dem östlichen Zwinger befindliche Scheibenstand ist nebst den bei Anlage desselben angelegten Trockenmauern auf den Brüstungen der Ostseite beseitigt und der Zwinger selbst im wesentlichen wieder auf die alte Bodenhöhe gebracht

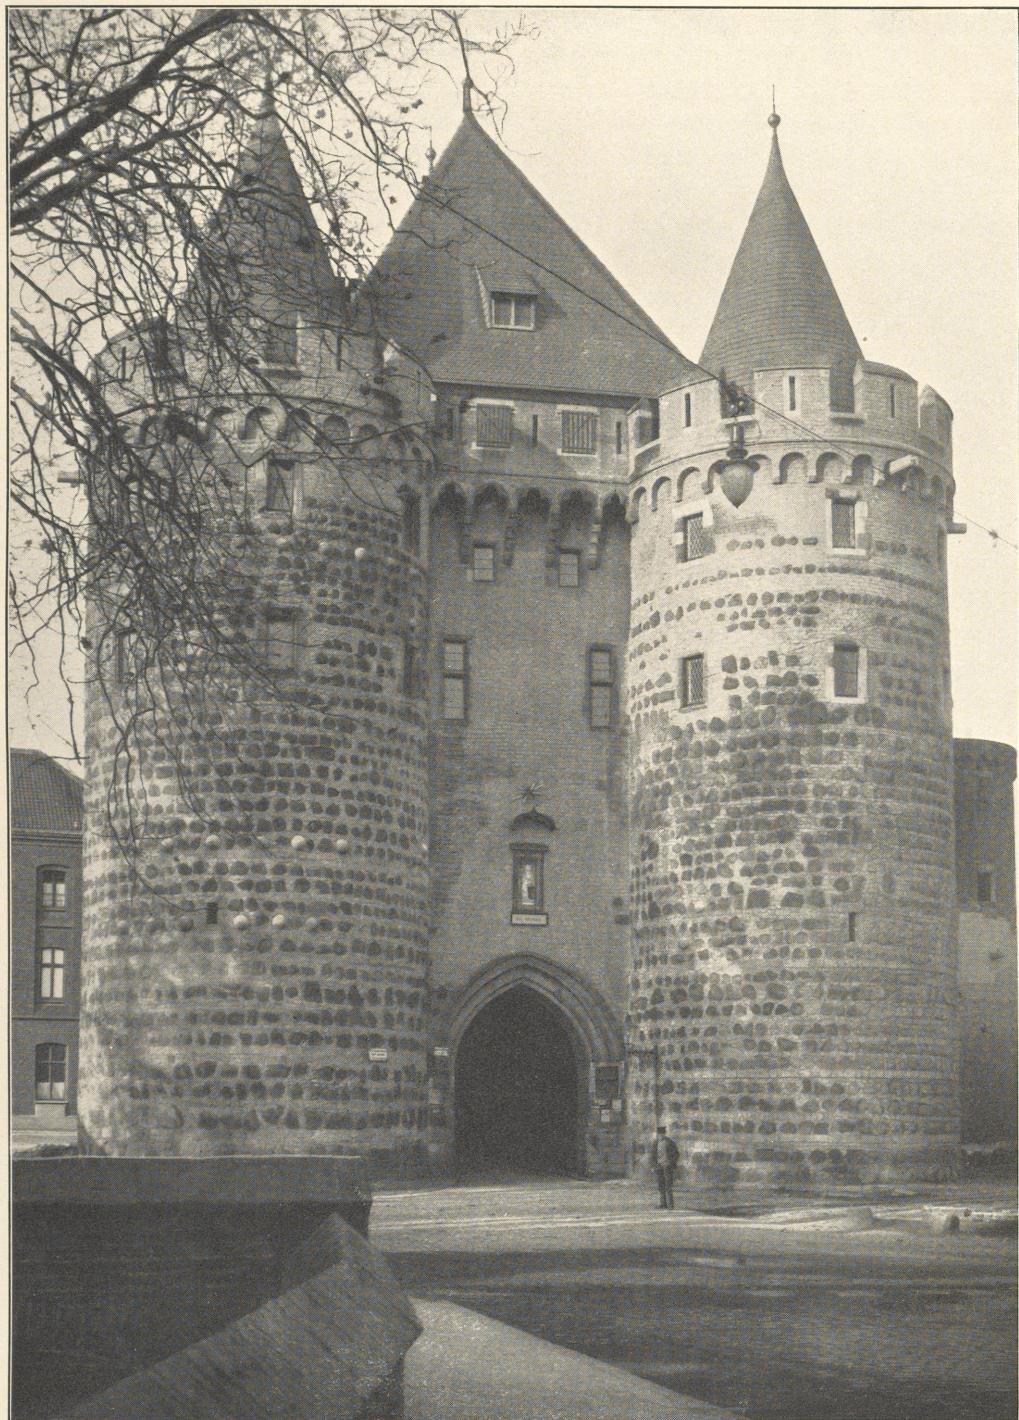
NEUSS.
DAS OBERTOR VON DER FELDSEITE NACH DER WIEDERHERSTELLUNG.

Nach Aufstellung der Gerüste zeigte sich, dass das Mauerwerk des südöstlichen Turmes in einer Fläche von etwa 200 qm und auf eine Tiefe von 0,50 m ausgebrochen werden musste, da die Köpfe der Basaltquadern beim Beklopfen abfielen und die Tuffsteine zu Pulver verbrannten. Diese Zer-

störung, die sich z. T. auch an der Ostseite zeigte, scheint noch mehr durch den Wasserdampf entstanden zu sein, der sich beim Löschen entwickelte, als durch direkte Einwirkung des Feuers. Die ebenfalls schwer beschädigten Bogenfriese der Türme mussten grösstenteils erneuert werden. Das äussere Mauerwerk war im übrigen gut erhalten und hat nur dort eine Ergänzung er-

fahren, wo die alte Substanz völlig zerstört war. Die Pechnase an der Ostseite musste fast ganz erneuert werden, da nur noch Stümpfe ihrer Konsolen vorhanden waren. Bei dem Abnehmen des Gerölls und des losen Ziegelmauerwerkes auf den beiden Rundtürmen fanden sich in guter Erhaltung die Bodensteine des ursprünglichen Wehrganges in der Breite von 60 cm, jedoch nur in der Ausdehnung der vortretenden Rundtürme. Diese Steinplatten hörten gleichmäßig auf beiden Seiten nach dem Mittelbau zu auf. Da keine Spuren von

Bei der Wiederherstellung wurden die äusseren Mauerflächen des ganzen Torbaues nur insoweit bearbeitet, als dies zu ihrer Sicherung und zur Verhinderung weiterer Verwitterung geboten war. Die Flächen, in denen der Fugenmörtel völlig ausgefallen war, wurden vorsichtig und in der alten unregelmässigen Weise neu ausgefugt. Bei dem Abbruch des Ziegelmauerwerkes der Abschlussmauer des früheren Schmitzschen Hauses stellte es sich heraus, dass dort ein Erdwall mit Futtermauer, aber keine Wallmauer mit Bogenischen, wie am Mühlen- und Promenadenturm, ursprünglich anstieß. Bei der Wiederherstellung der nun freigelegten Westseite wurde dies berücksichtigt

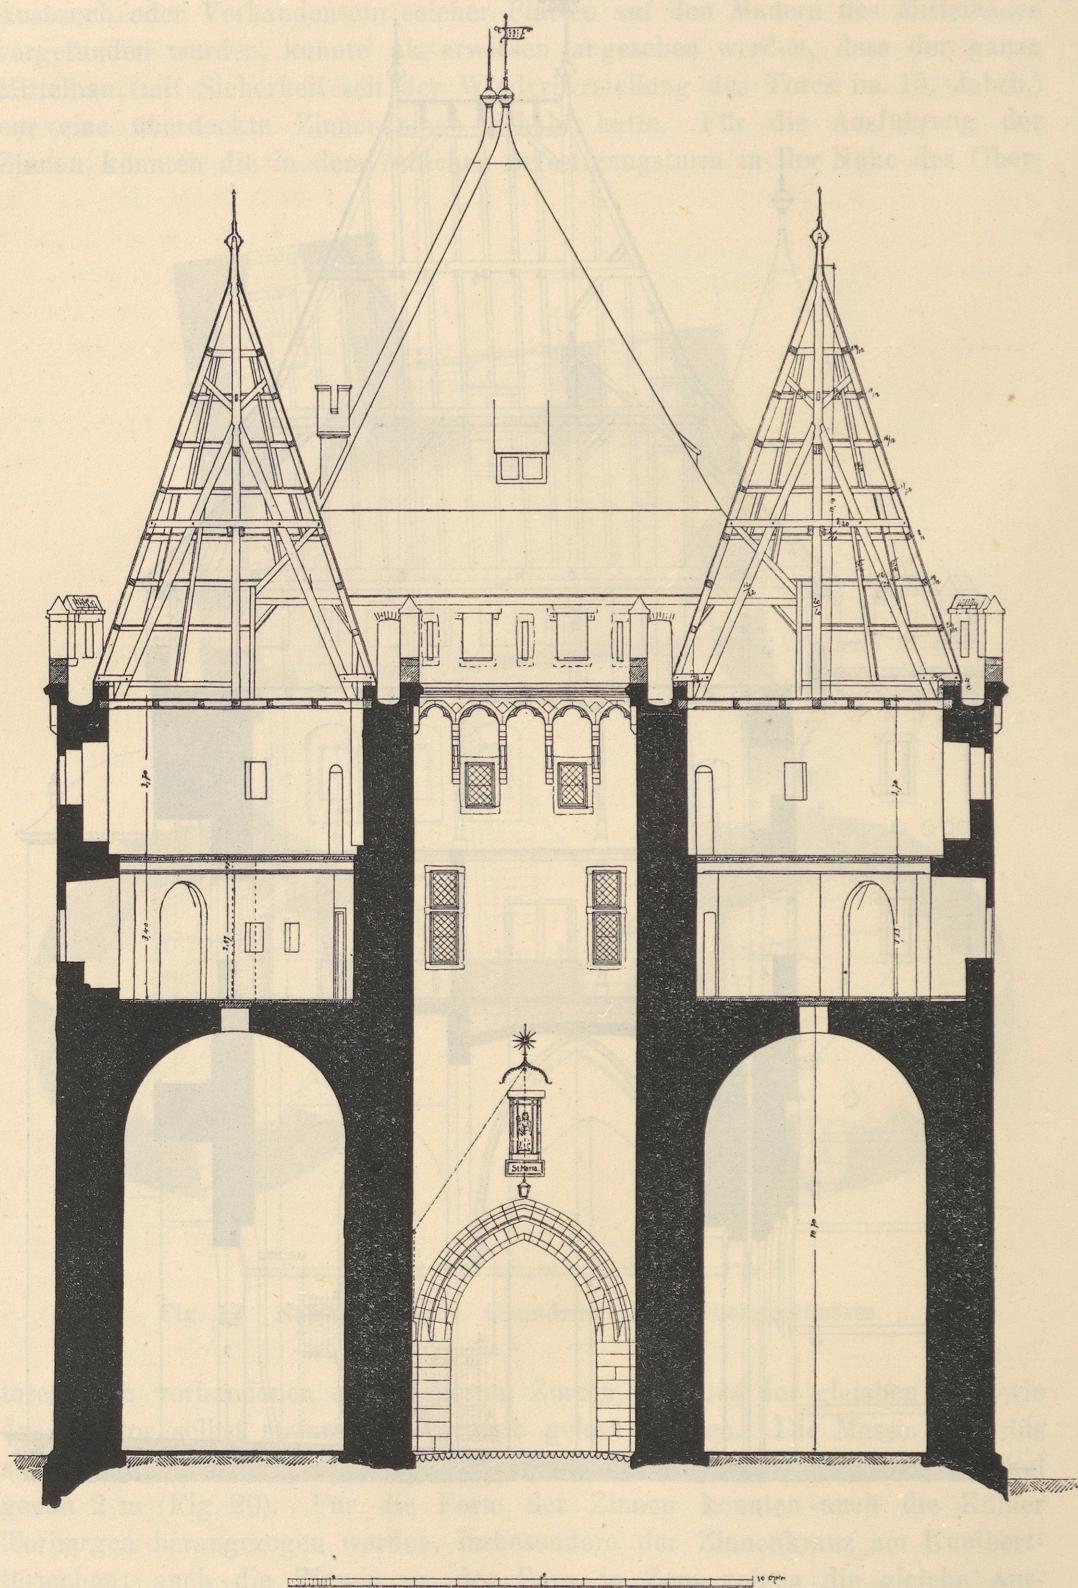
Fig. 19. Neuss, Obertor. Querschnitt durch die Türme nach der Herstellung.

hinter dieser alten erhaltenen Laufrinne mit dem Steinpflaster aufgesetzt ist, geht aus den Schnitten und Ansichten Fig. 19 und 20 hervor. Der ganze Befund dürfte auch für die Befestigungsarchitektur im allgemeinen von Bedeutung sein. Der Laufgang hinter den Zinnen wird meist viel zu breit angenommen: bei einer Rekonstruktion der Dächer bekommen diese deshalb zu wenig Masse. Hier zeigt sich, dass dieser Laufgang eben nur in einer Art offener Rinne bestand. Die Befestigung der Pfette auf dem äusseren Rand dieser inneren Wandung der Laufrinne gab die einzige Möglichkeit, dem Kegeldach der Türme selbst noch die nötige Rundung und Fülle zu geben. Auch bezüglich der Anlage des geschlossenen Zinnenkranzes an dem viereckigen Torbau

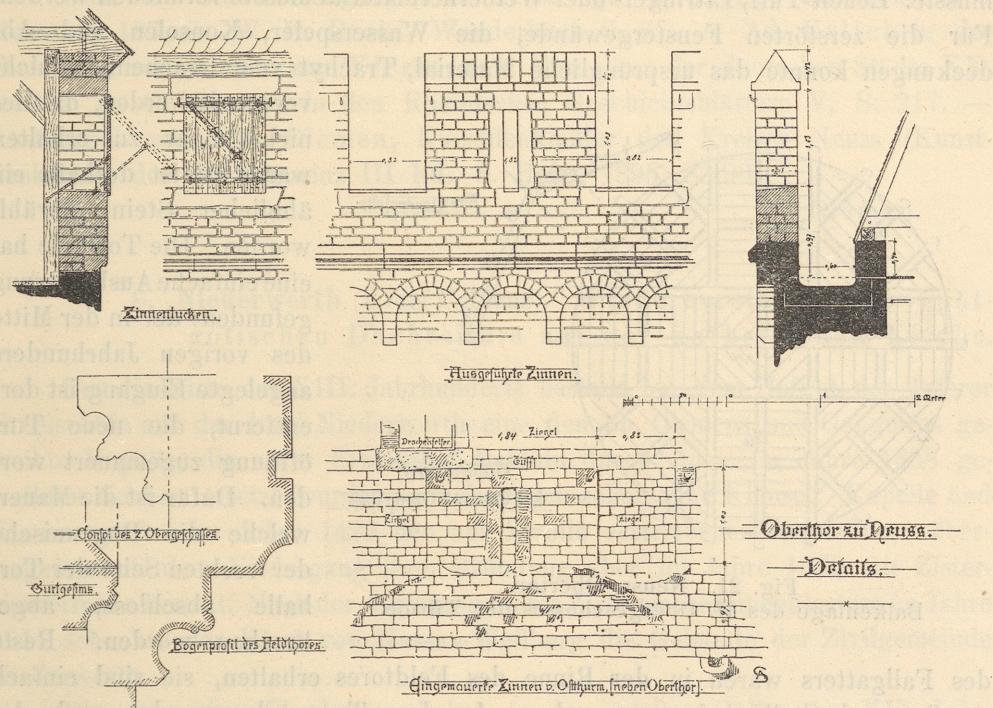
Fig. 20. Neuss. Obertor. Zinnenkranz und Details.

toren noch vorhandenen eingemauerten Zinnen, die aus der gleichen Zeit wie das Obertor selbst stammten, zugrunde gelegt werden. Die Masse sind: bis zur Höhe der Öffnungsbrüstung 0,97 m, bis zur Unterkante der Zinnendeckel genau 2 m (Fig. 20). Für die Form der Zinnen konnten auch die Kölner Torburgen herangezogen werden, insbesondere der Zinnenkranz am Kunibertstürmchen; auch die Zinnen an der Burg in Zons zeigen die gleiche Ausbildung. Die Art und Weise, wie der Dachstuhl auf den Flankierungstürmen

könnten hiernach keine Zweifel mehr bestehen. Die Anlage sowohl der Zinnen wie der Luken zeigen die Details Fig. 20.

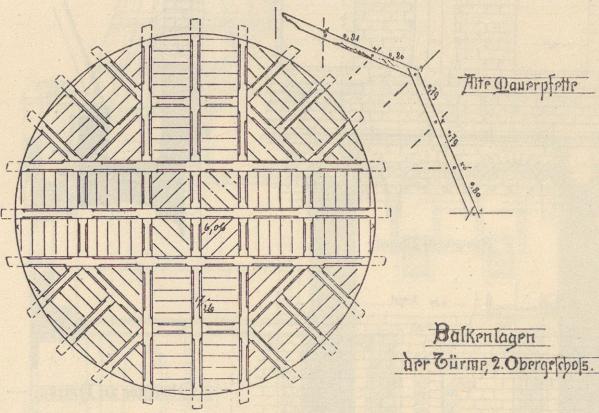
Fig. 21. Neuss, Obertor.
Balkenlage des II. Obergeschosses der Türme.

des Fallgatters waren in der Rinne des Feldtores erhalten, sie sind einfach an Ort und Stelle belassen worden. In dem Treppenhause, das nach der Nordseite sich an das eigentliche Torhaus anschloss, wurde die bequeme hölzerne Treppe zum zweiten Obergeschoss weitergeführt und damit der ursprüngliche Eingang zu diesem Geschosse wiederhergestellt. Die Anlage einer Treppe in den Räumen des ersten Obergeschosses wurde dadurch überflüssig. Alle Decken wurden einheitlich als Balkendecken ausgebildet. Der Mittelträger der Decke des zweiten Obergeschosses ruht auf zwei scharf profilierten spätgotischen Konsolen, durch die die Höhenlage des Trägers und der Stützen selbst bestimmt war. Im Söller ist als Entlastung der für das weitgespannte und hohe Dach etwas schwachen Mauern ein Balkenstuhl eingebaut, auf dem die Dachbalkenlage ruht. Im Mauerwerk des südwestlichen Turmes wurde eine angebrannte Mauerpfette gefunden, die die Befestigungsdübel der alten Balkenlage noch enthielt: auf dieser Mauerpfette kann nur eine Balkenlage von ähnlicher Art, wie in Fig. 21 dargestellt, ge-

legen haben. Diese interessanten und in ihrer Einfachheit vorbildliche Balkendecke ist in beiden Türmen wiederhergestellt worden. Die Arbeiten wurden unter der Oberleitung der Königl. Regierung und des Provinzialkonservators durch den Architekten Al. Schlösser in Neuss ausgeführt — als Unternehmer war Th. Lümen tätig. Die Anschlagssumme für die eigentlichen Wiederherstellungsarbeiten betrug 36 300 M. Die tatsächlich ausgegebene Summe beträgt 41 500 M.; die Freilegung und Umführung der Strasse kostete außerdem 92 770 M. Die oberen Räume des Obertores wurden wieder dem Neusser Altertumsverein für seine Sammlungen übergeben; das neue Museum wurde am 21. November 1906 eingeweiht.

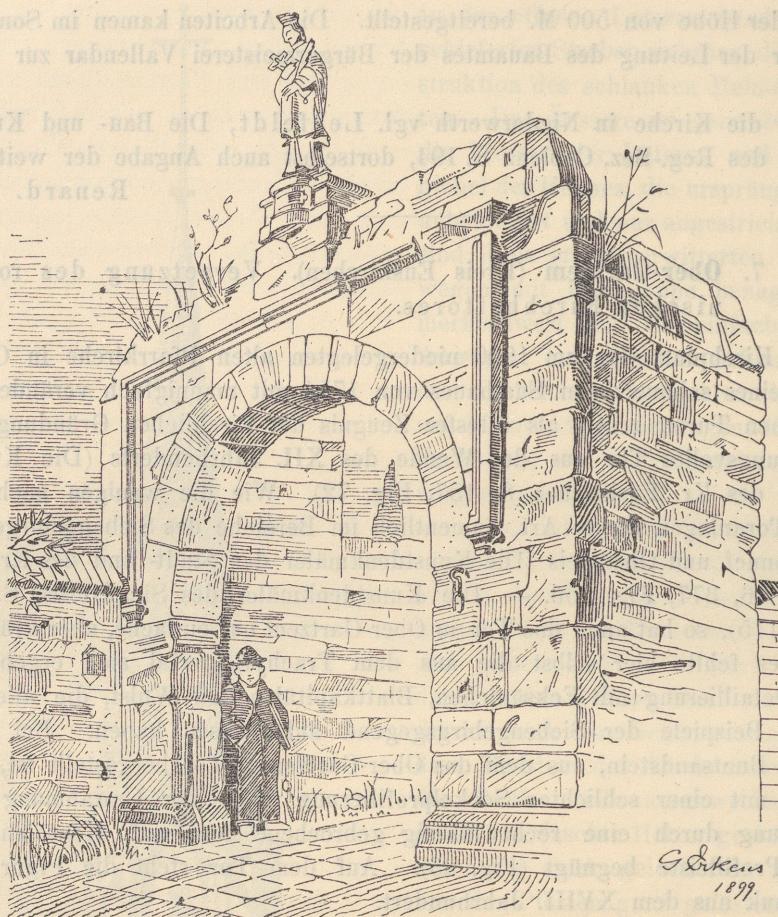
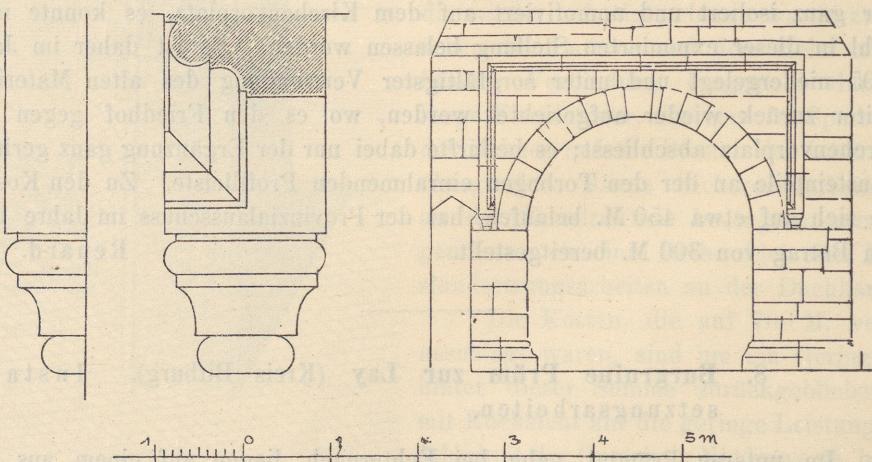
Fig. 23. Ober-Gartzem. Romanisches Kirchhoftor vor der Versetzung.

Der Kirchplatz der um 1900 niedergelegten alten Pfarrkirche in Ober-Gartzem, eines schmucklosen Saalbaues von 1754 mit mannigfach verändertem spätgotischen Turm, zeigte als ältestes Zeugnis der kirchlichen Gründung ein sehr wirkungsvolles Tor aus der Wende des XII. Jahrhunderts (Die Kunstdenkmäler des Kr. Euskirchen S. 157, Fig. 72). Wie die wenigen noch erhaltenen Toranlagen dieser Art, namentlich im Bereiche des Siebengebirges in Vilich, Honnef und Oberpleis (Die Kunstdenkmäler der Stadt- und des Kreises Bonn S. 576, 377, Fig. 256. — Die Kunstdenkmäler des Siegkreises S. 96, 172, Fig. 115), so hat auch das Tor in Ober-Gartzem nur einfache, aber kräftige Formen; es fehlte hier selbst die aus dem Trachytmaterial sich ergebende reichere Detaillierung mit Ecksäulchen, Blattkapitälen und Wulst, die alle die genannten Beispiele der Siebengebirgsgegend aufzuweisen haben. Bei dem weicheren Buntsandstein, aus dem das Ober-Gartzemer Tor hergestellt ist, hat man sich mit einer schlichten Sockelprofilierung und einer Umrahmung der Bogenöffnung durch eine rechtwinkelig gebrochene und auf Konsolen ansetzende Profilleiste begnügt (Fig. 23). Auf dem Tor steht die Figur des hl. Nepomuk aus dem XVIII. Jahrhundert.

Nach der Vollendung des umfangreicheren Kirchenneubaues stand das Tor ganz isoliert und unmotiviert auf dem Kirchenvorplatz, es konnte nicht wohl in dieser exponierten Stellung belassen werden. Es ist daher im Jahre 1905 niedergelegt und unter sorgfältigster Verwendung des alten Materials weiter zurück wieder aufgerichtet worden, wo es den Friedhof gegen den Kirchenvorplatz abschließt; es bedurfte dabei nur der Ergänzung ganz geringer Hausteinteile an der den Torbogen einrahmenden Profilleiste. Zu den Kosten, die sich auf etwa 450 M. belaufen, hat der Provinzialausschuss im Jahre 1904 den Betrag von 300 M. bereitgestellt.

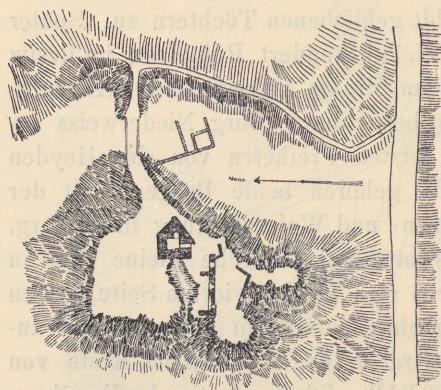
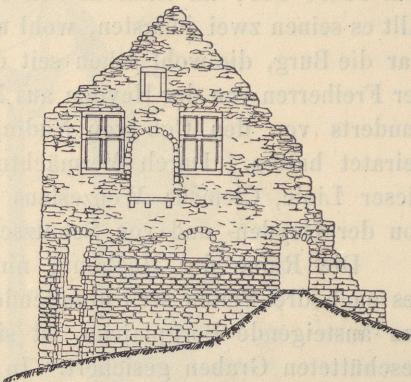
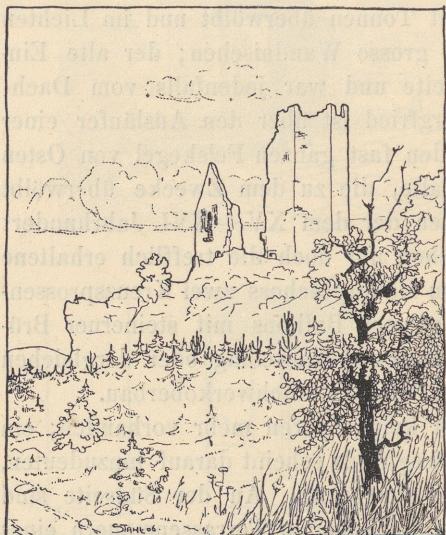
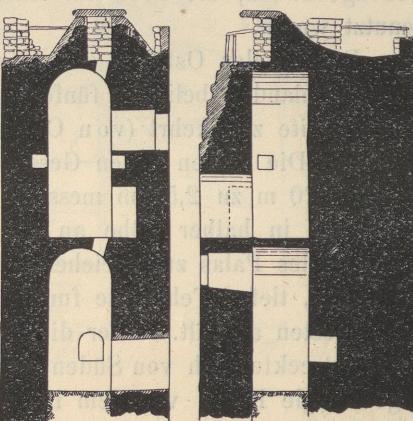
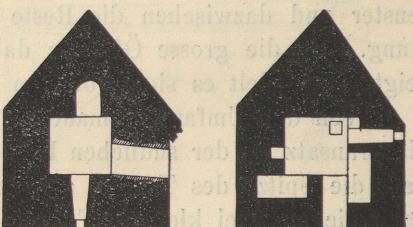
Fig. 24. Burgruine Prüm zur Lay.

Von den Umfassungsmauern sind fast keine Spuren mehr vorhanden; ein Maueransatz an der südlichen Kante des Bergfrieds scheint darauf hinzudeuten, dass die Spitze des Turmes aus der Mauer vorsprang. An der Südseite sind noch die an zwei kleinere Felsblöcke sich anlehnnenden Terrassenmauern eines Zwingers sichtbar (Fig. 24).

Die für das malerische Gesamtbild bestimmenden Bauteile, Palasmauer und Bergfried, bedurften einer durchgängigen Instandsetzung. An dem Bergfried war oben ein grosser Teil der Innenmauer abgerutscht, hier wurde wenigstens ein Teil wieder aufgemauert, verschiedene grosse Breschen geschlossen, die Plattform abgedeckt und umgittert, der Ausstieg überdacht. Der Turm ist jetzt auf Leitern zugänglich, so dass die bauliche Überwachung möglich ist. Die Giebelmauer des Palas wurde abgedeckt, das überhängende Ostende

durch Anmauern eines unregelmässigen Strebepeilers gesichert, die Fenster und die Reste des Balkons instandgesetzt. In der Höhe des Obergeschosses ist eine als moderne Zutat sich ohne weiteres kennzeichnende schmale eiserne

Ansicht, Lageplan, Aufriss der Palasmauer, Grundrisse und Schnitte des Bergfries. Bühne eingebaut worden, so dass der Altan und die Sitznischen der Fenster für die Besucher der Ruine zugänglich sind. Der Rest der Überwölbung der Schlucht wurde gesichert; die Felsspalte selbst und der Rand des Plateaus mit einfachem Brüstungsgitter versehen.

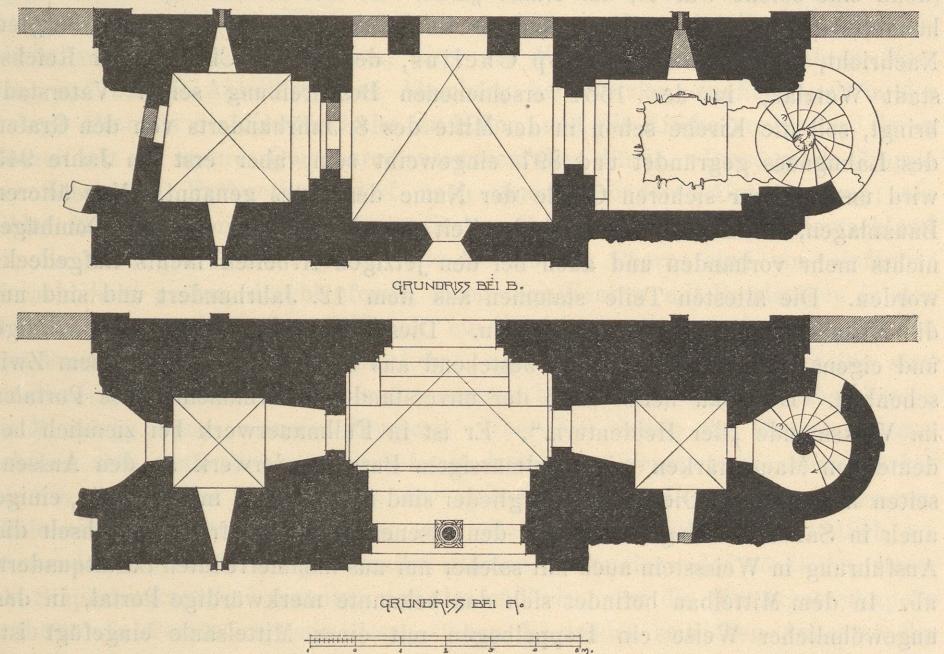
Fig. 26. Wetzlar, Dom. Grundrisse des romanischen Westbaues.

A. Romanische Westanlage. Die Abbildungen zeigen den alten und den neuen Bestand (Fig. 26, 29, 30, 31). Im oberen Teile war der sehr wenig widerstandsfähige graugelbe Schalstein verwendet, im unteren der besser erhaltene rötliche. Ersterer musste fast vollständig durch Sandstein von Werda, letzterer nur in beschränktem Masse durch solchen von Lichteküppel — beide Orte sind unweit Marburg gelegen — ersetzt werden. Das überwiegend aus Basalt, der in den Ansichtsflächen zu hammerrechten Quadern zugerichtet war, erbaute Mauerwerk war in seinen oberen Teilen durch Verwitterung des Mörtels völlig ausser Verband gebracht. Ein im Herbst 1903 erfolgter Absturz solcher losen Massen gab die Veranlassung zum sofortigen Beginn der Sicherungsarbeiten. Der Ersatz des alten der Witterung stark ausgesetzten Mauerwerkes erfolgte in Trassmörtel. Von einer Bekrönung des nördlichen Turmes (sog. „Heidenturm“) mit einer Kuppel, die er ebenso wie
