## Bericht über die Tätigkeit der Provinzialkommission für die Denkmalpflege in der Rheinprovinz

vom 1. April 1910 bis 31. März 1911.

## Berichte über ausgeführte Arbeiten.

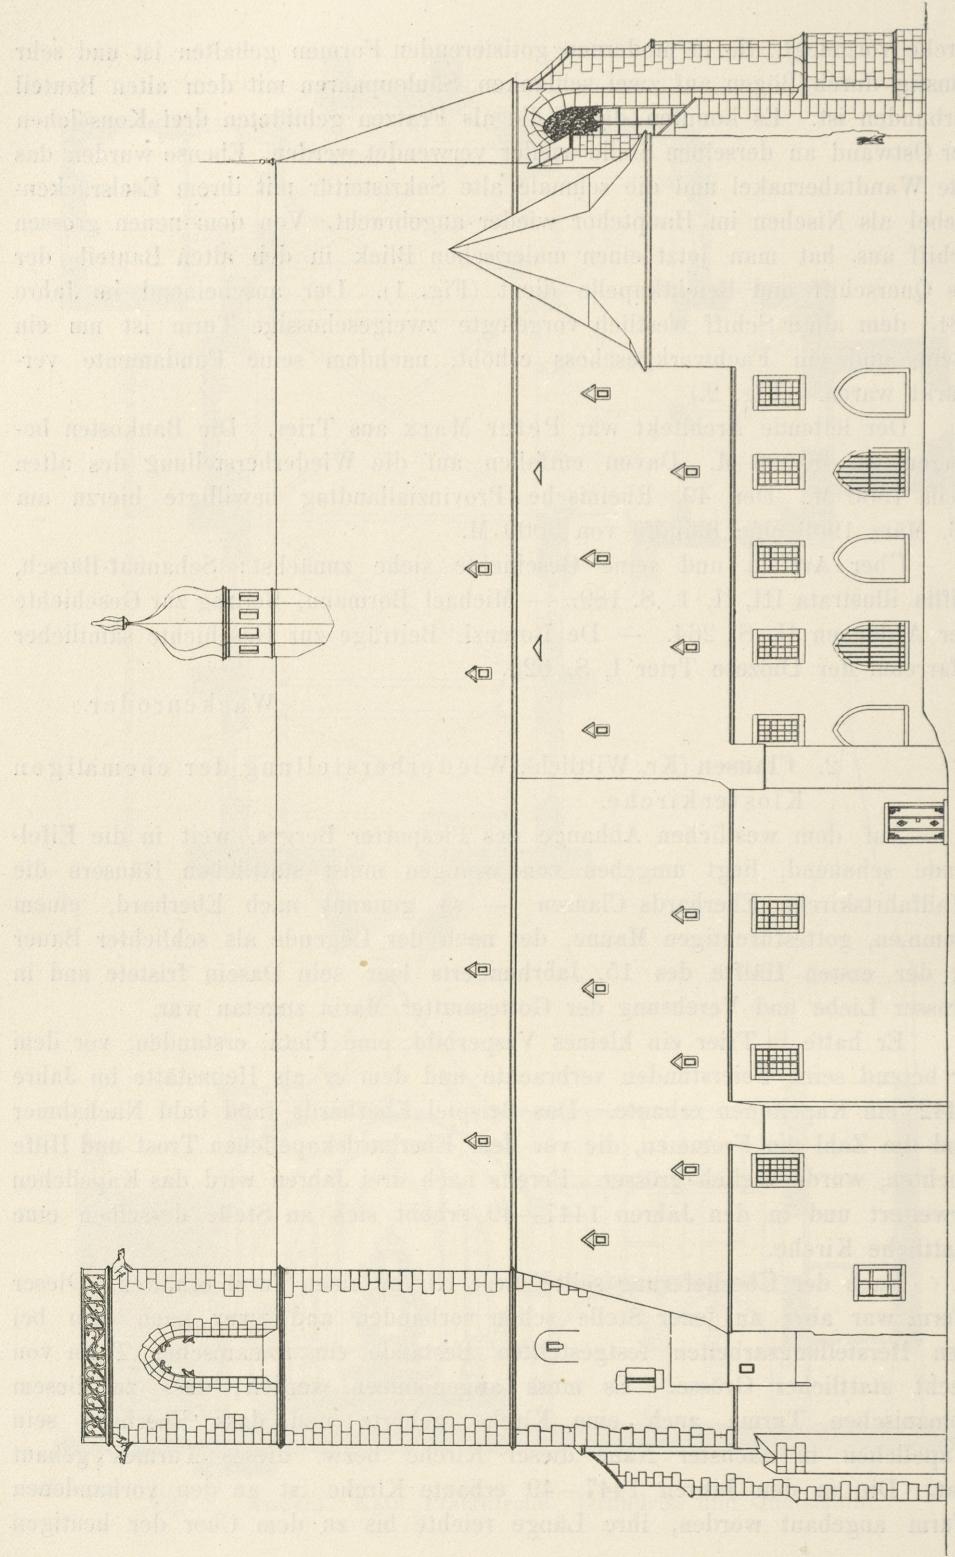
Fig. 3. Clausen. Wallfahrtskirche. Südseite. Aufnahmezeichnung.

Die Südwand des Chores, ihrer Stützen nunmehr beraubt, veränderte Form und Gefüge in gefahrdrohender Weise, und ein Zusammensturz wäre unvermeidlich gewesen, hätte nicht das hohe, bis zum Hauptgesims der Kirche hinaufreichende Dach des erweiterten Kreuzgangs mit seinen starken Bindern ein notdürftiges Gleichgewicht hergestellt (Fig. 3 und 4).

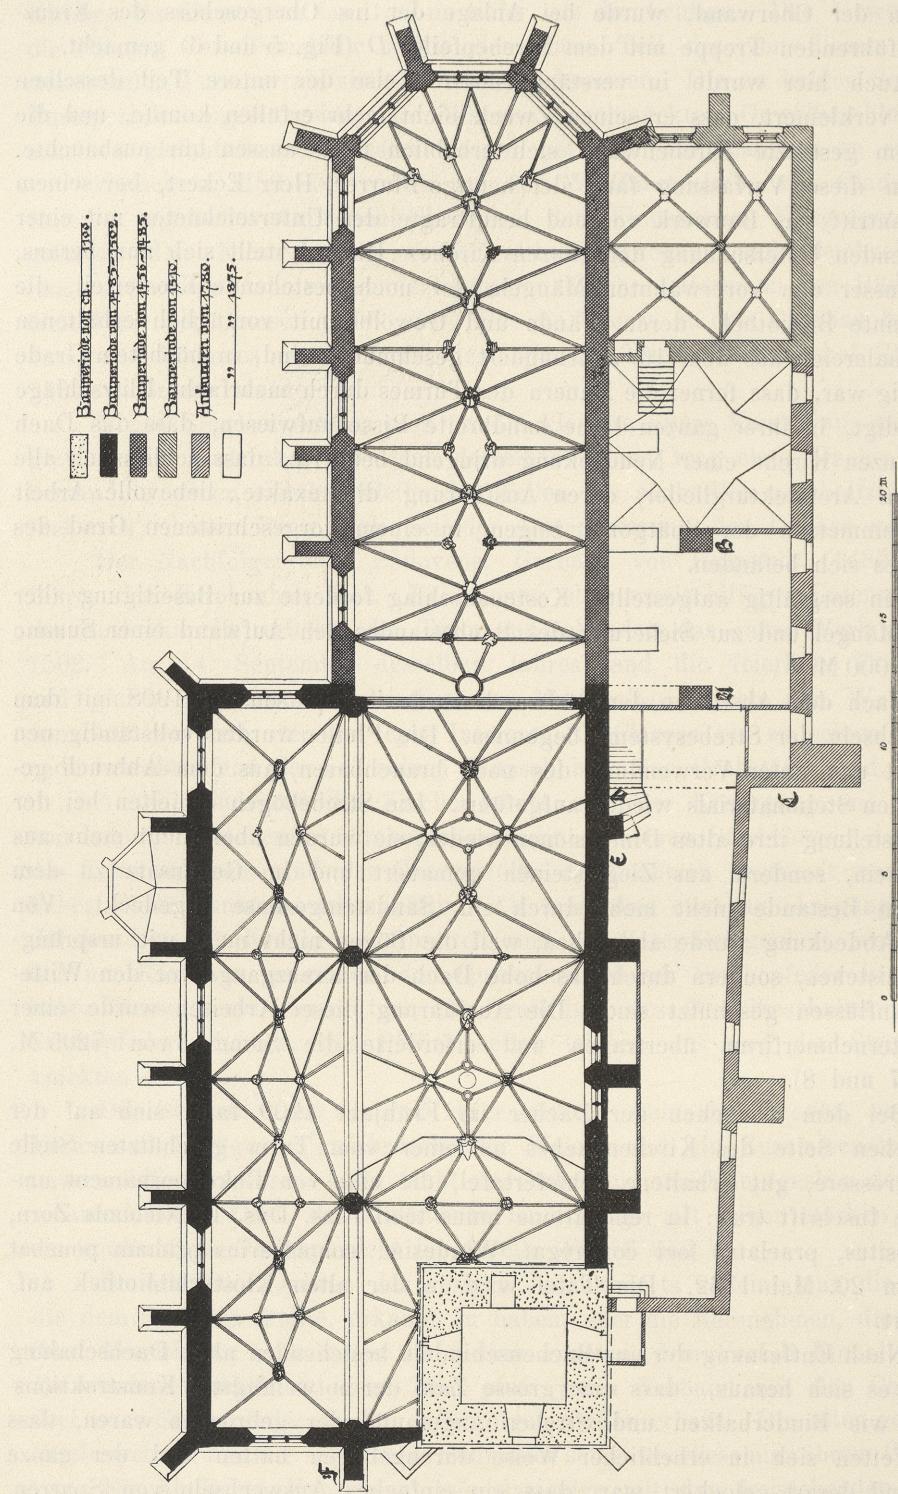
pfeilern der Chorwand, wurde bei Anlage der ins Obergeschoss des Kreuzgangs führenden Treppe mit dem Strebepfeiler D (Fig. 5 und 6) gemacht.

Fig. 5. Clausen. Wallfahrtskirche. Oberer Grundriss vor der Wiederherstellung.

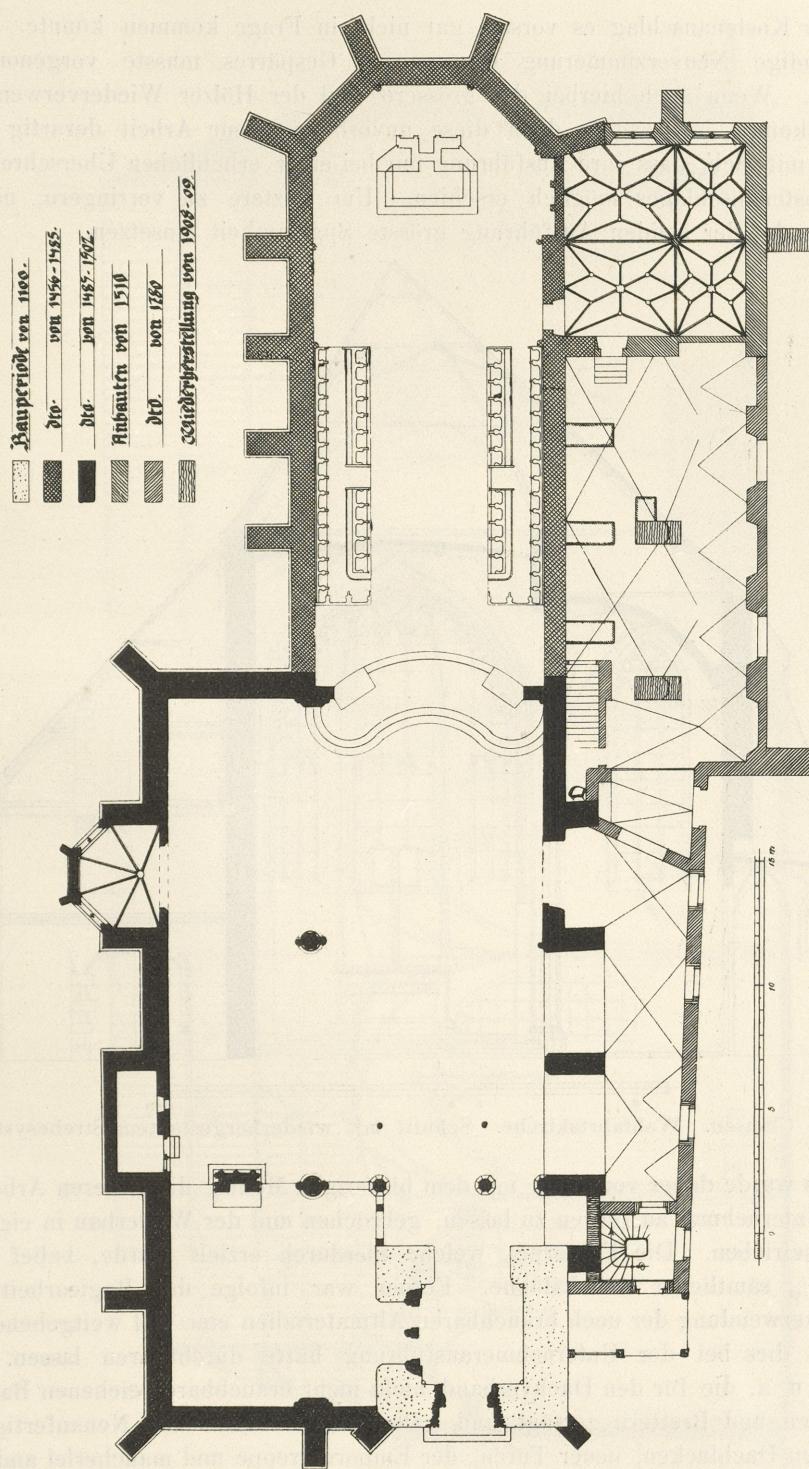
Fig. 6. Clausen. Wallfahrtskirche. Unterer Grundriss nach der Wiederherstellung.

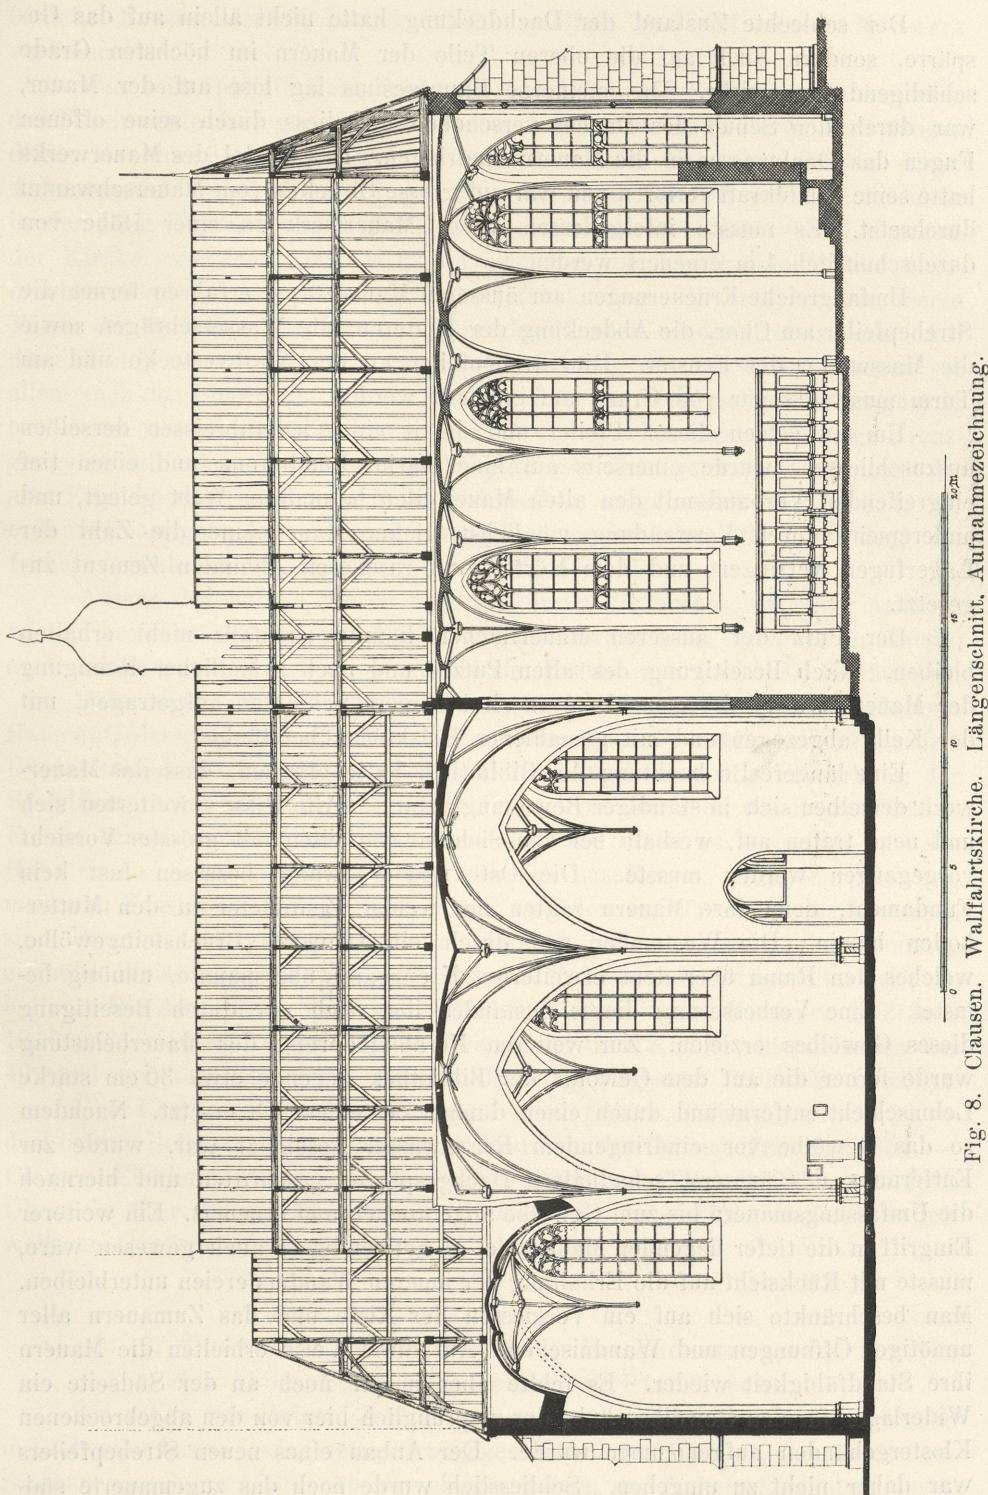
Fig. 8. Clausen. Wallfahrtskirche. Längenschnitt. Aufnahmezeichnung.

Nach dem Abstützen der Südwand wurde im Spätsommer 1908 mit dem Auswechseln der Strebesysteme begonnen. Die Pfeiler wurden vollständig neu fundiert und unter Verwendung des noch brauchbaren, aus dem Abbruch gewonnenen Steinmaterials wieder aufgeführt. Die Strebebögen erhielten bei der Neuherstellung ihre alten Dimensionen wieder, sie wurden aber nicht mehr aus Bruchstein, sondern aus Ziegelsteinen gemauert und im Gegensatz zu dem früheren Bestande nicht mehr durch ein Sandsteingesimse abgedeckt. Von dieser Abdeckung wurde abgesehen, weil die Bögen nicht mehr wie ursprünglich freistehen, sondern durch das hohe Dach des Kreuzgangs vor den Wittringseinflüssen geschützt sind. Die Ausführung dieser Arbeiten wurde einer Bauunternehmerfirma übertragen und erforderte die Summe von 7205 M. (Fig. 7 und 8).

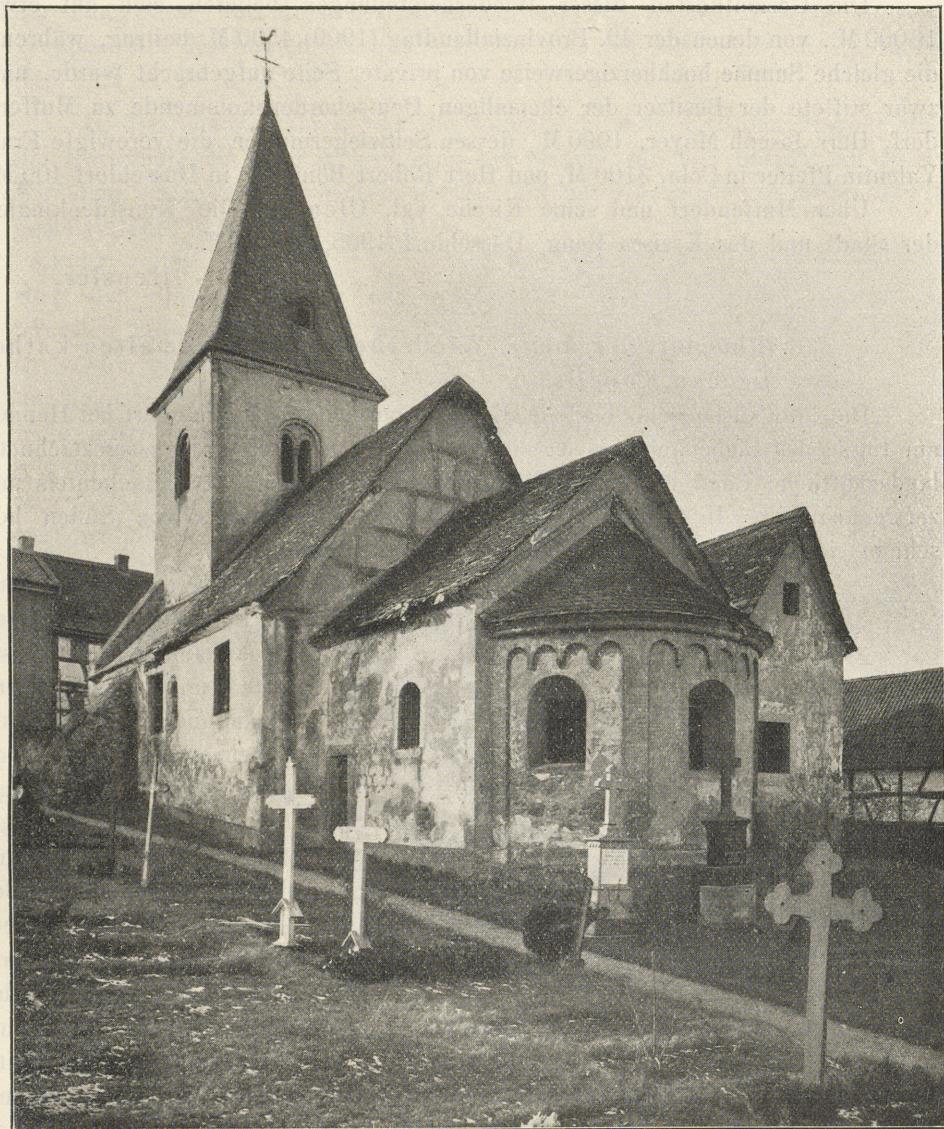
Fig. 12. Muffendorf. Alte kath. Kirche. Ansicht von Südosten vor der Herstellung.

Das in späterer Zeit überhöhte Dach des Hauptschiffes ist mit seinem nach Osten liegenden Fachwerkgiebel belassen worden (Fig. 12), dagegen ward der nördliche Giebel des Seitenschiffes wieder auf die noch vollständig vorhandene ursprüngliche romanische Form gebracht. Sein First schneidet nunmehr tiefer als bisher in das Hauptdach ein. Die gekuppelten Fenster des Turmes wurden in ihren verwitterten Teilen ergänzt. Fast vollständig musste die Bedeckung des Helmes wie des Kirchendaches erneuert werden. Ausserdem wurde der Putz des Äusseren ausgebessert und der des Inneren vollständig erneuert.

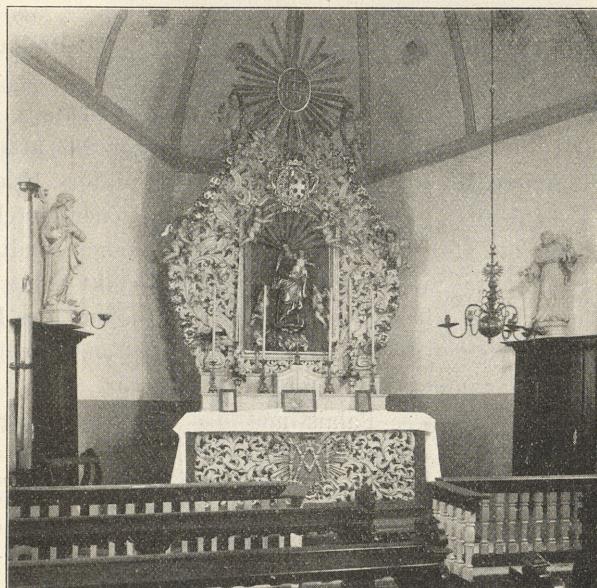
Fig. 14. Rhöndorf. Kath. Kapelle. Inneres.

Auffrischung hat der Altar, der zuvor mit seiner beinahe schwarzen Farbe recht unansehnlich geworden war, sehr gewonnen (Fig. 14).

Eine äussere und innere Instandsetzung der Kapelle, zu deren Erhaltung die Gemeinde, seitdem sie im Besitz eines andern Gotteshauses war, nichts mehr getan hatte, war vom Standpunkt der Denkmalpflege dringend geboten. Zunächst wurde das Mauerwerk gegen Feuchtigkeit isoliert, was durch Einfügung einer doppelten Schicht von Asphalt-Isolierpappe geschah, und der sehr schadhafte Putz am Äussern und im Innern gründlich erneuert. Alsdann folgte die sorgfältige Sicherung des Dachreiters und die Erneuerung seiner Beschallung und Verschieferung sowie der des Hauptdaches, soweit diese sich als notwendig erwies. Bei der Wiederherstellung des Altares, die durch den Maler Rosenthal in Köln erfolgte, musste mit Rücksicht auf verschiedene morsche Teile des Holzes von einem vollständigen Ablaugen abgesehen werden. Das Rankenwerk wurde elfenbeinweiss gestrichen, Blumen und Fruchtgehänge meist in Gold abgesetzt, die Wappen in ihren Tinkturen gegeben. Durch diese

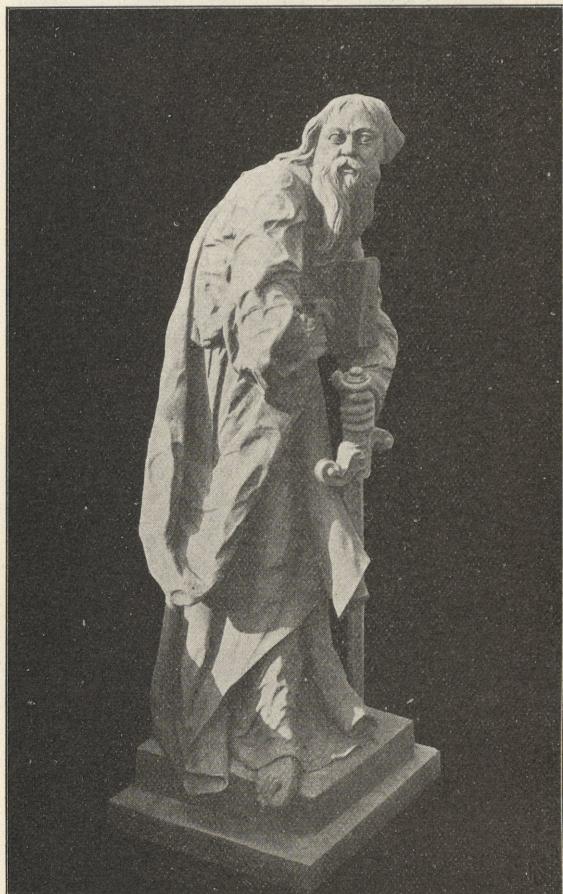
Fig. 16. Saarbrücken. Ludwigskirche.  
Petrusstatue auf der Attika.

Die auf der Balustrade befindlichen achtundzwanzig Figuren waren in sehr stark verwittertem Zustand, weitere Beschädigungen waren durch die ursprünglich unfachgemäß ausgeführten Verankerungen und durch gewaltsame Eingriffe erfolgt. Es mussten daher vierzehn Figuren ganz erneuert werden. (Fig. 16 u. 17.) Als Steinmaterial kam Jeaumontkalkstein zur Verwendung. Die übrigen vierzehn Figuren konnten durch geeignete Restaurierung erhalten werden. Die ebenfalls die Balustrade zierenden zehn Vasen mussten, da zu denselben oft weniger guter Stein verwendet wurde, ganz erneuert werden (Fig. 19); das gleiche geschah auch mit dem Porträt-, Wappen- und Namenszugaufbau, da namentlich der letztere mit Absicht ganz entstellt worden war (Fig. 18). Ausführende waren: Bildhauer W. Schneider und J. Spitzfaden in Saarbrücken und H. Fries in Heidelberg.

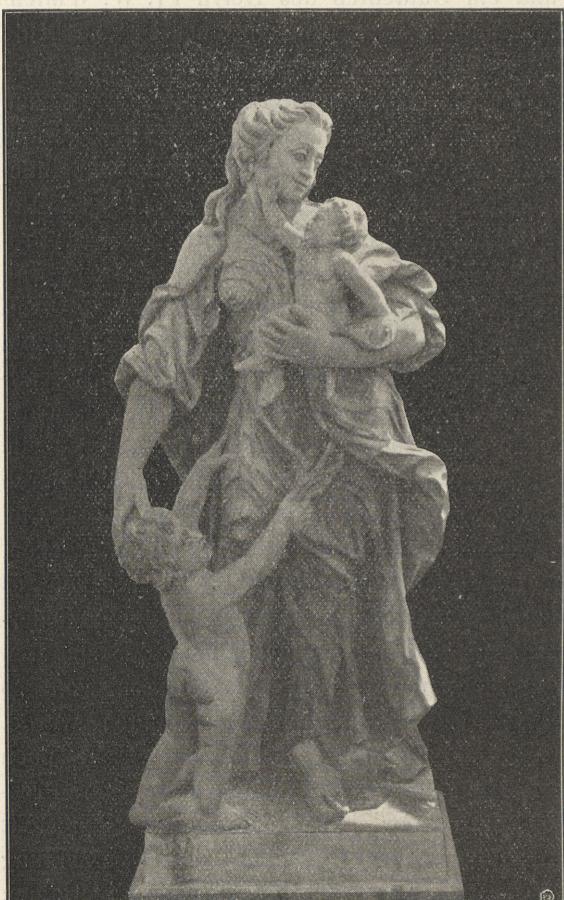
Fig. 17. Saarbrücken. Ludwigskirche. Die Liebe.  
Figur auf der Attika.

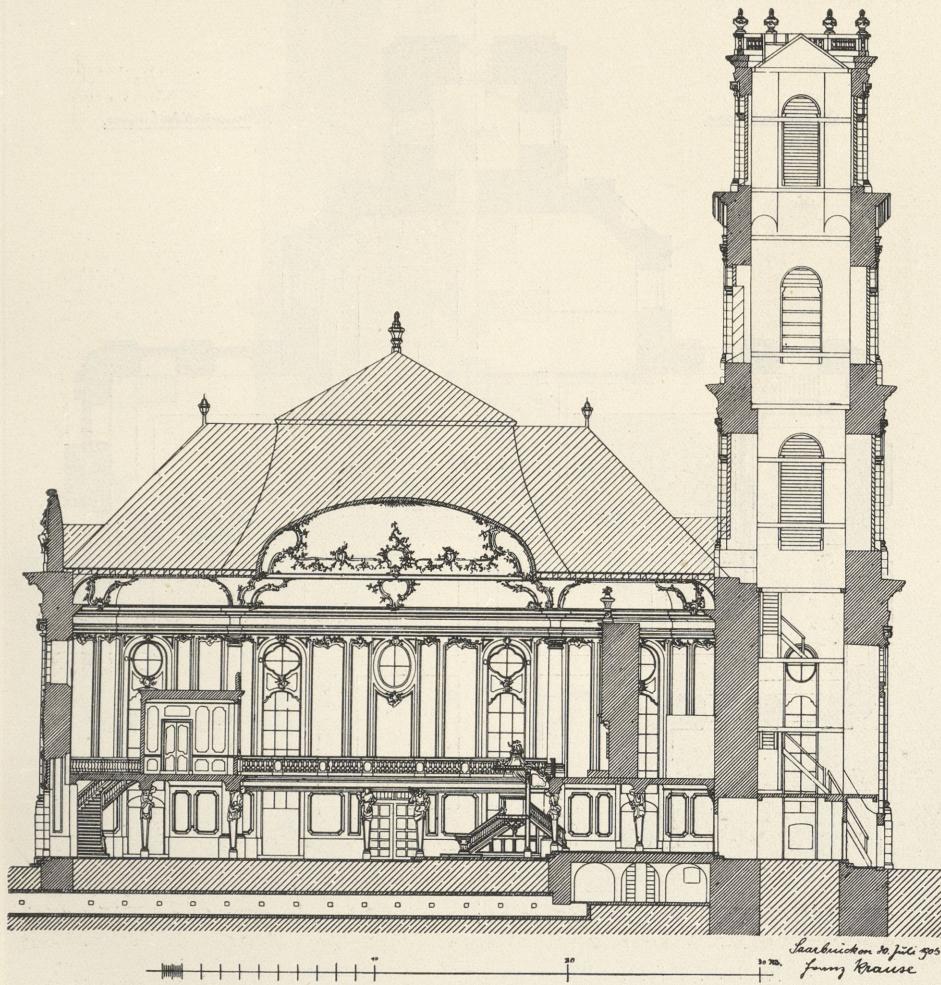
Fig. 22. Saarbrücken. Ludwigskirche. Längenschnitt.

Weise wie bei dem Schiff, ebenso die Ausbesserung der Gurt- und Kranzgesimse. Am meisten hatte das Gurtgesims des dritten Geschosses, welches mit seinen breiten, geschweiften Aufsichtsflächen den Übergang zum acht-eckigen Geschoss vermittelte, zu leiden gehabt. Durch das Schadhaftwerden und Fehlen der Verfugungen hatten Regen, Schnee und Frost sowie die Vegetation Verwitterungen und Sprengwirkungen hervorgerufen, deren Beseitigung nun mit hohen Kosten verbunden war. Um in Zukunft derartigen Nachteilen

zu begegnen, wurden die Werksteinfugen mit Blei verstemmt. Wesentliche Erneuerungen waren auch an den Kapitälern und Schlusssteinen nötig. Auch hier wurden die Gesimse mit Blei abgedeckt. Die Türöffnung des Turmes ist auf die ursprüngliche Breite erweitert und mit einem eichenen Türflügel versehen worden.

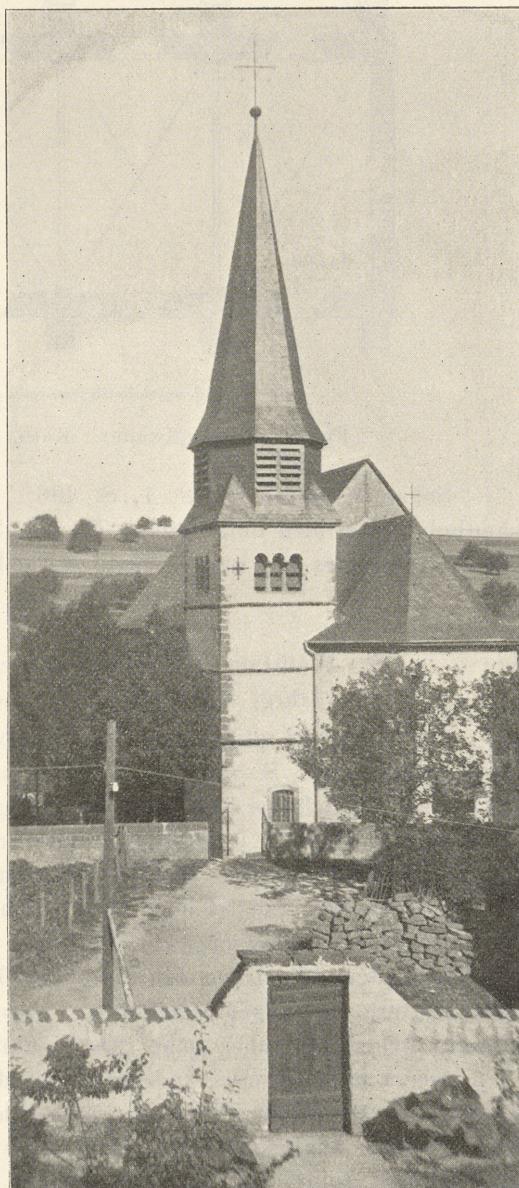
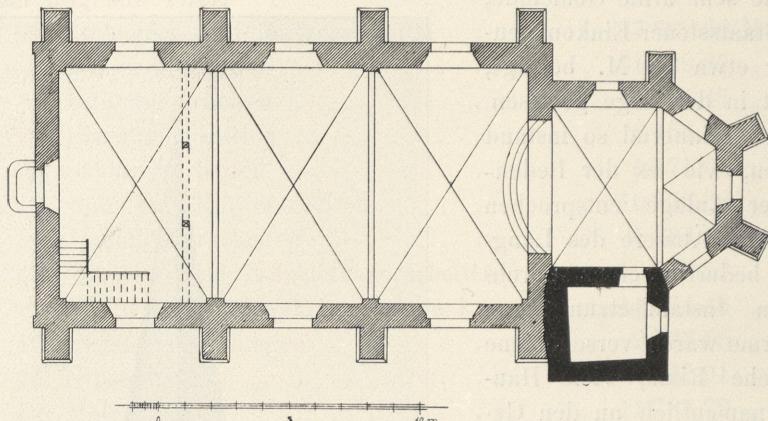
Die sehr arme Gemeinde, deren Staatssteuer-Einkommen-soll nur etwa 400 M. beträgt, ist nicht in der Lage gewesen, die Kirche dauernd so instand zu halten, wie es der Bedeutung der Anlage entsprochen hätte. Das Äussere des Langhauses bedurfte einer durchgängigen Instandsetzung; an dem Turme waren verschiedene gefährliche Risse, viele Hau-steine, namentlich an den Gesimsen, waren zu ersetzen. Ausserdem waren im Glockengeschoss die zwei- und dreifach gekuppelten romanischen Schallöffnungen vermauert und bei dieser Gelegenheit wieder freizulegen. Die aus Sandstein bestehenden Bögen über diesen Öffnungen sind mit einem grösseren Entlastungsbogen in gleichem Material überspannt. Der Turmhelm, in dem man früher zur Erzielung besserer Klangwirkung die Glocken aufgehängen hat, war in Konstruktion und Dachhaut ganz schadhaft, so dass er vollständig erneuert werden musste. Die Denkmalpflege hat unter diesen Umständen der Erhöhung des Turmes um ein beschiefertes Glockengeschoss unbedenklich zustimmen können.

Fig. 26. Schleidweiler. Kath. Pfarrkirche.  
Ansicht von Osten.

Fig. 27. Schleidweiler. Kath. Pfarrkirche. Grundriss.

Diese Arbeiten sowie die Neudeckung der Kirche wurden im Sommer und Herbst 1908 unter Leitung des Architekten Peter Marx aus Trier ausgeführt. Im folgenden Jahr fand die Instandsetzung der Kirche durch die Erneuerung des Gestühls und die Einsetzung neuer Fenster ihren Abschluss. Zu den sich auf 4000 M.

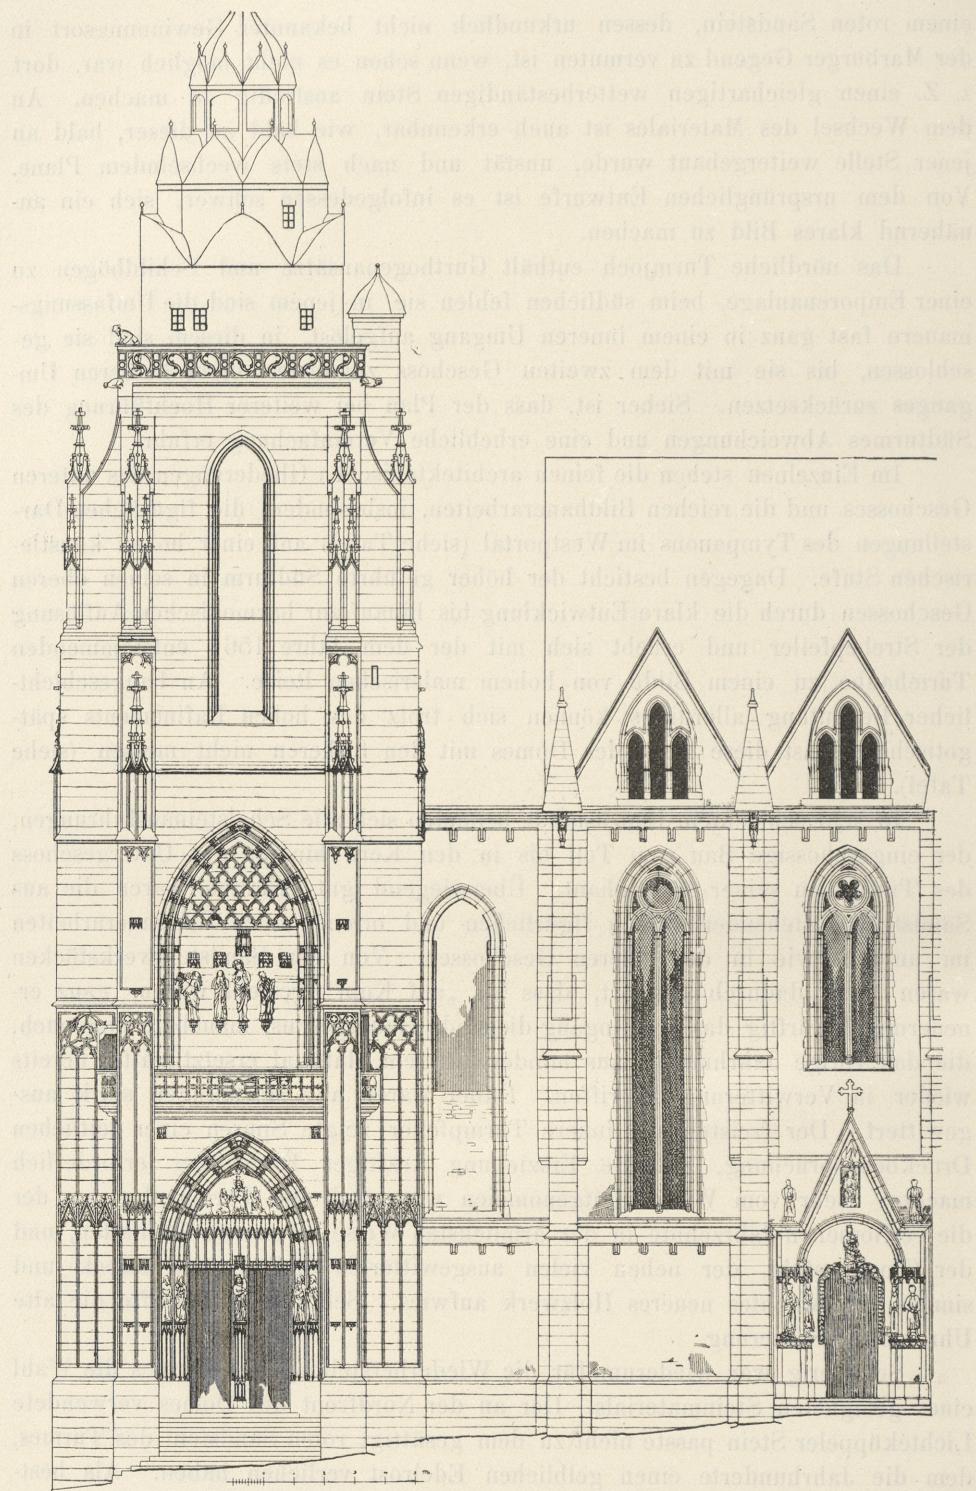
Fig. 28. Wetzlar. Dom. Aufriss des Turmes und der beiden Westjoche.

In sehr schlechtem Bauzustande befanden sich alle Schalsteinausführungen, der eingeschossige Bau zum Teil bis in den Kern hinein, das Untergeschoss des Turmes in seiner Aussenhaut. Überwiegend gut erhalten waren die aus Sandstein bestehenden feinen figürlichen und ornamentalen Bildhauerarbeiten im unteren wie in den oberen Geschossen. Von den Sandsteinwerkstücken waren viele dadurch zerstört, dass sie „auf Kopf“ gestellt waren, ganz erneuerungsbedürftig das als Umgang dienende Hauptgesims, manche Steine auch, die das vorige Jahrhundert aus minderwertigem Material ersetzt hatte, bereits wieder in Verwitterung begriffen. Dabei waren alle Mörtelfugen stark ausgewittert. Der freistehende innere Turmpfeiler zeigte Spuren einer seitlichen Druckbeanspruchung, die die Einziehung kräftiger Eisenanker erforderlich machte. Sehr vom Wetter mitgenommen war auch die Turmhaube, an der die verflossenen Jahrzehnte in der ärmlichsten Weise herumgeflickt hatten, und der Glockenstuhl, der neben vielen ausgewitterten Stellen auch zweck- und sinnlos angebrachtes neueres Holzwerk aufwies. Schliesslich bedurfte die alte Uhr einer Erneuerung.

Die Bauarbeiten am Turm begannen im Sommer 1908 mit Hebung der Haube, die erforderlich war, um das Hauptgesims samt Wasserspeichern zu erneuern. An die Turmhaube selbst wurden in den unteren beiden Geschossen nur schadhafte Hölzer ausgewechselt, die Laterne dagegen abgelegt und mit Wiederverwendung der alten Hölzer neu errichtet. Die durch vielfache Flickarbeit deformierten Giebel bedurften der Berichtigung, die Pfosten, Haupt-

Die Werksteinarbeiten, die zum Teil sehr mühsam und langwierig waren, haben sich bis in den Sommer 1911 hingezogen. Neu hinzugefügt sind nur die Fenstermasswerke im obersten Geschoss, die vollständig fehlten. Für alles andere fanden sich genügende Anhaltspunkte, die nur zum Teil einer künstlerischen Ergänzung und Detailierung bedurften. So sind auch bei den Brüstungen des unteren Turmumganges auf der Süd- und Westseite wieder die überlieferten Formen verwandt, die in ihrem etwas kleinlichen Massstabe einer genauer kaum bestimmbar nachmittelalterlichen Zeit angehören (siehe Fig. 28 u. 29).

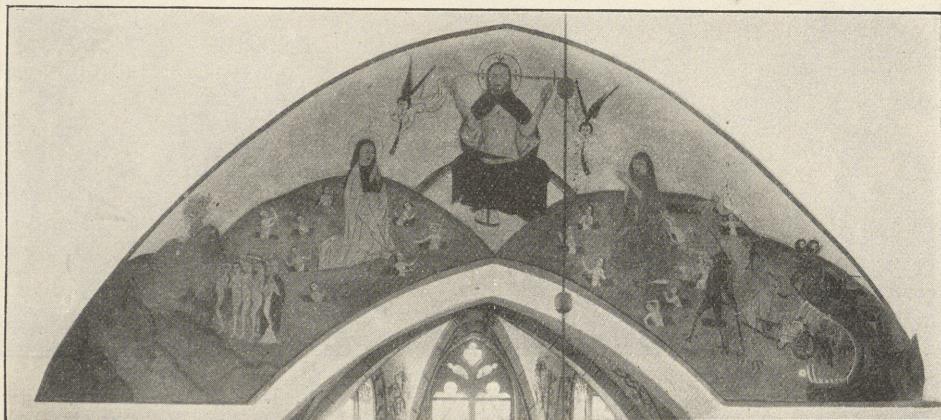
Fig. 30. Hünshoven. Kath. Pfarrkirche. Triumphbogengemälde.

Bei der von Prof. Buchkremer aus Aachen geleiteten Wiederherstellung der Pfarrkirche zu Hünshoven, einem aus der Mitte des 15. Jahrhunderts stammenden einschiffigen Backsteinbau, trat im Herbst 1908 auf der Stirnseite des Triumphbogens unter der Tünche die sehr wirkungsvolle und ikonographisch merkwürdige Darstellung eines jüngsten Gerichtes zu Tage, die dank freiwilliger Beiträge der Gemeindemitglieder im Juli 1910 wiederhergestellt werden konnte (Fig. 30). Zur Restauration der Kirche hatte der Provinzialausschuss in seiner Sitzung vom 11. März 1905 eine Beihilfe von 5 000 M. bewilligt. Im Scheitel

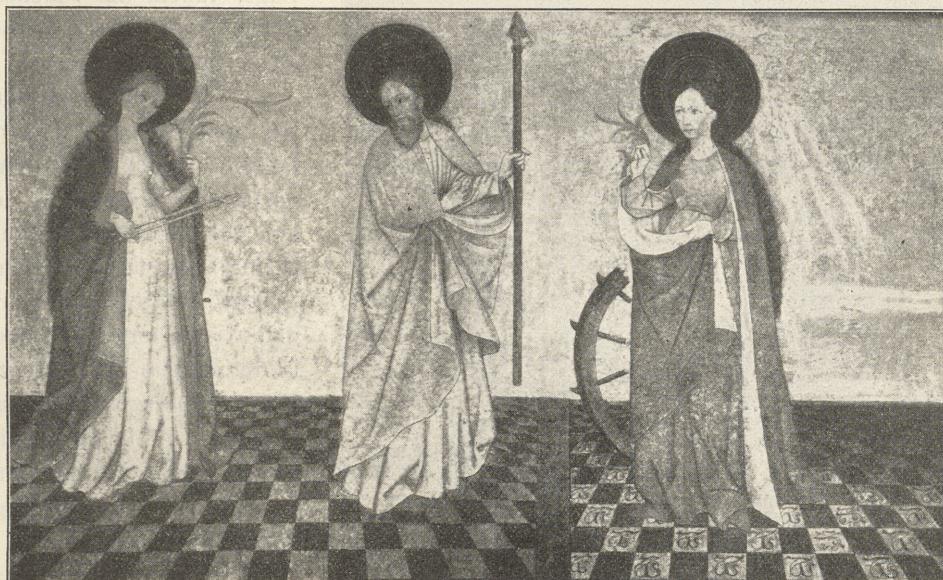
Fig. 33. Brünen. Ev. Pfarrkirche. Wandgemälde.

In der evangelischen Kirche zu Brünen wurde auf der nördlichen Chorwand ein Wandgemälde aufgedeckt, das die Heiligen Apollonia, Thomas und Katharina darstellt (Fig. 33). Die Heiligen stehen auf einem weiss und braun bzw. gelb geplätteten Fliesenfussboden nebeneinander und sind durch markante Attribute ausgezeichnet. Apollonia ist in ein weisses Gewand und roten blaue gefütterten Mantel gekleidet, Thomas in ein weisses braunschattiertes Gewand und grünen weiss gefütterten Mantel, Katharina in grünes Gewand und roten weiss gefütterten Mantel. Alle drei tragen dunkelbraune Teller-

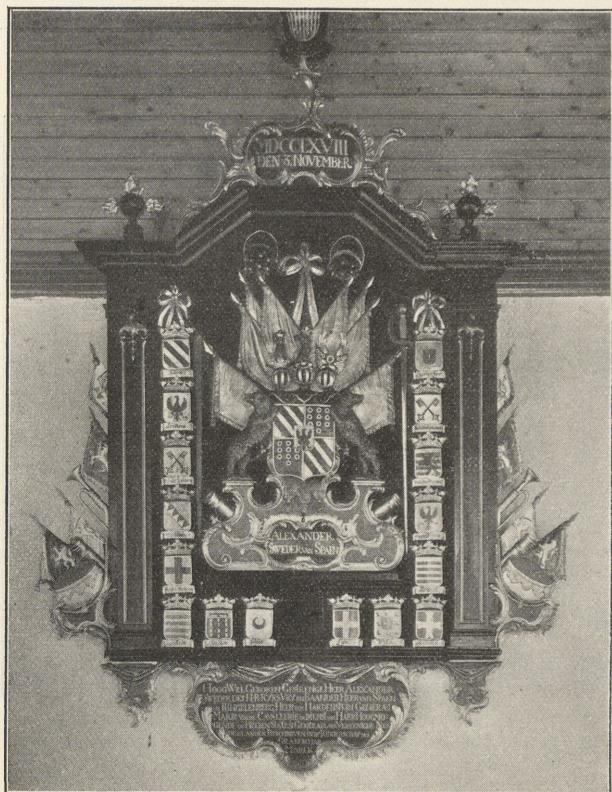
des 19. Jahrhunderts ausgestorbenen Reichsfreiherren von Spaen, Herren zu Ringenberg, durch den Maler Robert Rosenthal aus Köln instandgesetzt worden. Der Provinzialausschuss hatte in seiner Sitzung vom 27. Juli 1909 eine Beihilfe von 600 M. dazu bewilligt. Die mächtigen 3 und 2 m hohen, vom Ende des 17. und aus der ersten Hälfte des 18. Jahrhunderts stammenden hölzernen Epitaphien zeigen in der üblichen Art in wirkungsvollem barocken Rahmen Wappen und Ahnenwappen der Verstorbenen und tragen z. T. noch die originalen Rüstungsstücke, Degen und Kommandostab. Bemerkenswert sind unter den sieben Denkmälern vor allem das des Freiherrn Alexander von Spaen, des 1692 verstorbenen kurbrandenburgischen Generalfeldmarschalls und ersten Kommandanten von Wesel, das des preussischen Generalleutnants Reichsfrei-

Fig. 34. Ringenberg. Ev. Kirche. Epitaph.

herrn Alexander Bernhard von Spaen († 1745) sowie das des 1768 verstorbenen holländischen Generalmajors Alexander Sweder von Spaen (Fig. 34).
