Bericht über die Tätigkeit der Provinzialkommission für die Denkmalpflege in der Rheinprovinz

vom 1. April 1902 bis 1. April 1903.

Berichte über ausgeführte Arbeiten.

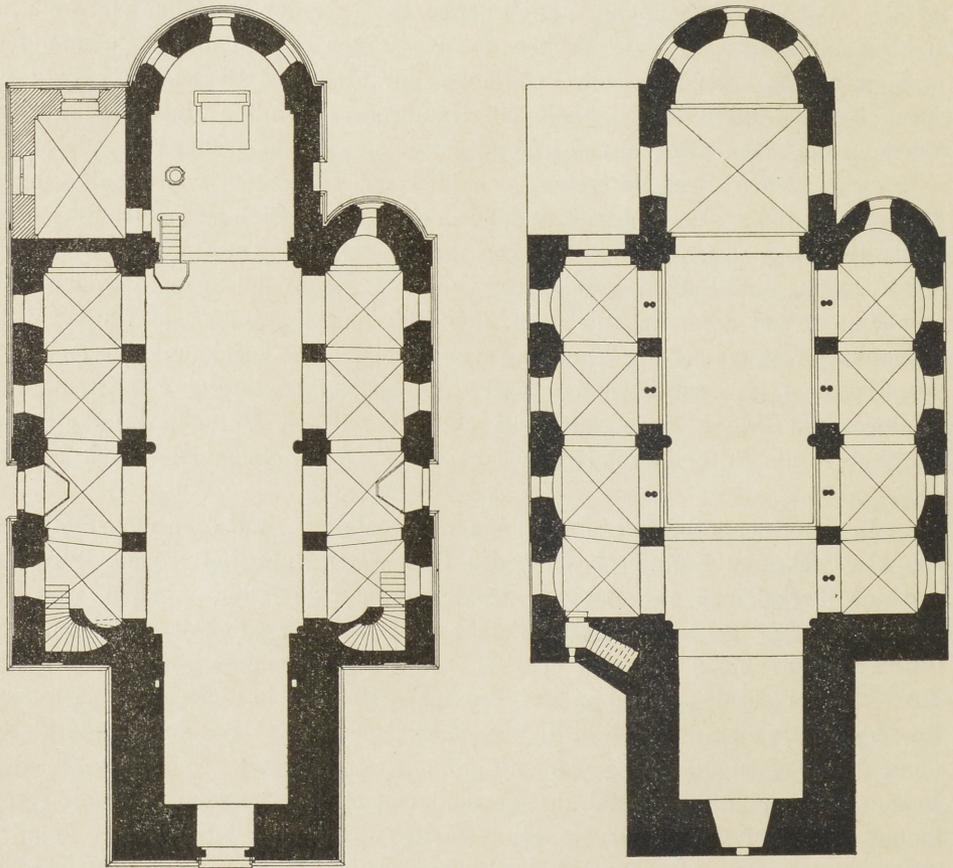
Fig. 1. Hilden. Grundrisse der evangel. Pfarrkirche.

änderung des Bauwerkes nicht zur Folge. Im J. 1695 stürzte dann der alte Westturm ein; bei dem Bau des jetzigen derben Turmes im J. 1696 blieb nur das Untergeschoss des alten Turmes erhalten (Grundrisse Fig. 1, Längenschnitt Fig. 2, Innenansicht Fig. 3). Kleinere Wiederherstellungen waren bereits in den J. 1859 und 1882 vorgenommen worden, jedoch nicht in einer Weise, die den Anforderungen der Denkmalpflege entsprach. So waren am Äusseren des Gebäudes die stark verwitterten Tuffstein-Architekturteile nicht erneuert, sondern mit Kalkmörtel überputzt worden. Auch im Inneren des Gebäudes sassen dick aufgetragene Tüncheschichten.

Die äusseren Arbeiten wurden im wesentlichen bis zum Schluss des Jahres 1901 vollendet. Im Inneren wurden zunächst von sämtlichen Wand- und Gewölbeflächen die dicken Farbschichten abgekratzt, die Risse im Verputz ausgebessert und die aus Trachyt-Quadern bestehenden Pfeiler und Gurtbögen von Steinmetzen nachcharriert. Auch die früher mit Ölfarbe marmorierten Schiefersäulen der Emporen-Arkaden wurden abgekratzt und im Naturstein poliert, so dass überall, wo die Alten echtes Steinmaterial angewendet haben, dasselbe jetzt unübertüncht zur Geltung kommt.

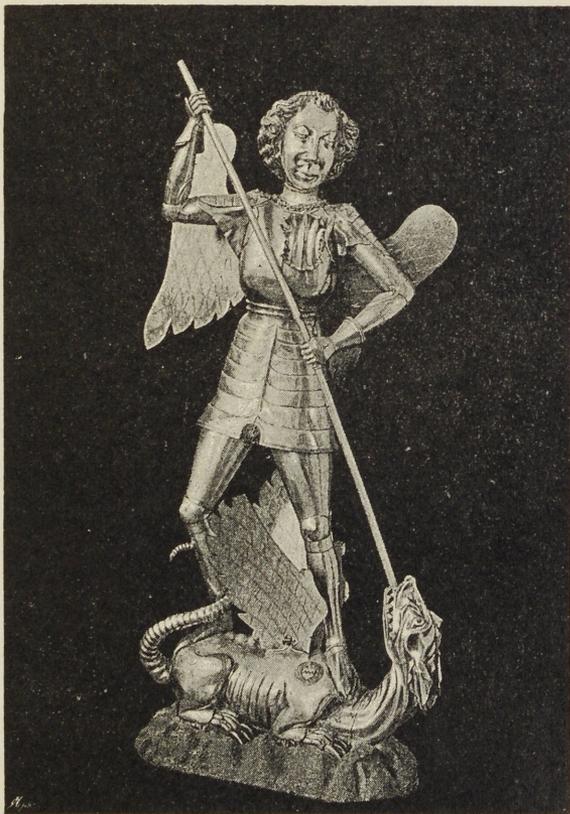
Fig. 4. Hochelten, kathol. Pfarrkirche. Silberstatuette des h. Michael.

In Folge der starken Belastung der Gemeinde durch die Wiederherstellung und Unterhaltung der grossen Kirche war dem kostbaren Schatz eine entsprechende sorgfältige Pflege nicht zu Teil geworden. Die Füsse der Gefässe waren vielfach verbogen und verbeult, es fehlten Niete und Scharnierbolzen, kleinere Teile der Zierarchitekturen waren abgebrochen und wurden lose in den Gefässen aufbewahrt.

Die Kunsthistorische Ausstellung Düsseldorf 1902 bot die Gelegenheit, diesen kleineren Schäden abzuheilen, die mit der Zeit den Wert des Schatzes beträchtlich vermindert haben würden. Der ganze Schatz wurde durch den Goldschmied Paul Beumers in Düsseldorf einer eingehenden Revision unterzogen, die einzelnen Stücke ausgebeult und gerichtet, fehlende Nieten u. s. w. ersetzt, die abgefallenen Stücke angelötet und die hässlichen entstellenden Zinnlötungen durch Silberlötungen ersetzt. Von grösseren Zutaten und Ergänzungen wurde mit Rücksicht auf den kunsthistorischen Wert abgesehen. Die Arbeiten haben insgesamt die Summe von rund 500 M. erfordert; aus dem von dem Provinzialausschuss im Jahre 1901 zur Herstellung von Werken auf der Kunsthistorischen Ausstellung Düsseldorf 1902 bewilligten Fonds sind zu den Arbeiten 321 M. gezahlt worden.

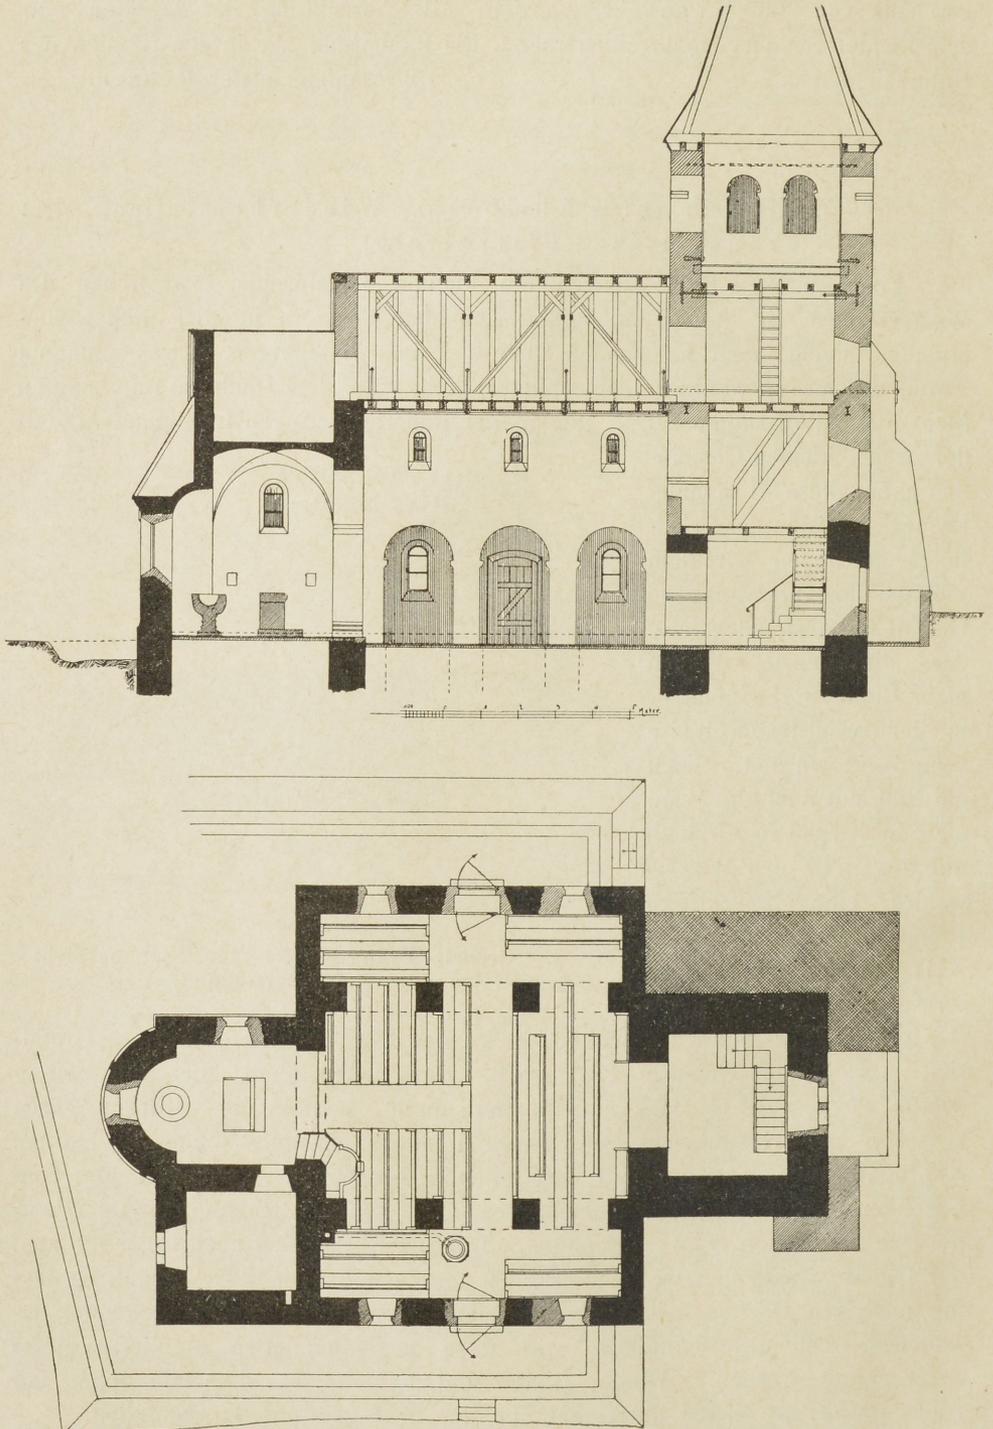
Fig. 8. Kircheib, evang. Pfarrkirche. Längenschnitt und Grundriss nach der Wiederherstellung.

(Lehfeldt, Bau- und Kunstdenkmäler des Reg.-Bez. Koblenz S. 118. — Grundriss, Ansicht und Schnitt Fig. 7—9). Das nachträglich über die Seitenschiffe weggeschleifte Dach reichte tief hinab, so dass die seitlichen Türen zwischen der versunkenen Schwelle und der Dachtraufe kaum die nötige Kopfhöhe boten. An dem mit unförmlichen Strebemauern auf den drei freiliegenden Seiten fast ganz ummantelten Turm klafften trotzdem breite Risse; die Dächer zeigten schwere Schäden. Das Innere sah fast noch trostloser aus; der feuchte Fussboden war nachträglich um einen halben Meter erhöht, so dass die niedrigen Decken mit ihrer morschen Verschalung noch drückender erschienen. Die Mittelschiffdecke war dazu noch um etwa dreiviertel Meter tiefer gelegt worden. Wände, Pfeiler und Mauerbögen, die Halbkuppel der Apsis waren mit Rissen durchsetzt und der Putz grossenteils abgefallen.

mehr benutzten Bauwerkes ergab indessen die Möglichkeit, mit verhältnismässig geringen Mitteln der Kirche ihre alte Gestalt wieder zu geben. Die Schäden am Mauerwerk und an den Dächern stellten sich nicht als unheilbar heraus, der tiefen feuchten Lage konnte durch Abgraben des Erdreiches abgeholfen und das mangelnde Licht durch Freilegung des Obergadens und Öffnung der Obergadenfenster geschafft werden. Die Kosten der ganzen Wiederherstellung waren nach dem Anschlag des Architekten L. Hofmann in Herborn auf 15000 M. bemessen. Nachdem

Die äussere Herstellung mit Freilegung des Obergadens und Öffnung der Fenster erfolgte im engen Anschluss an den Entwurf; für das Dach des Turmes konnte das alte, sorgfältig aus einem Stück geschmiedete eigenartige Kreuz mit zwei Querarmen wieder verwendet werden. Am Turme wurde der westliche Strebepfeiler beseitigt; hierbei kam das alte schlichte romanische Portal zum Vorschein, das als Fenster hergerichtet wurde.

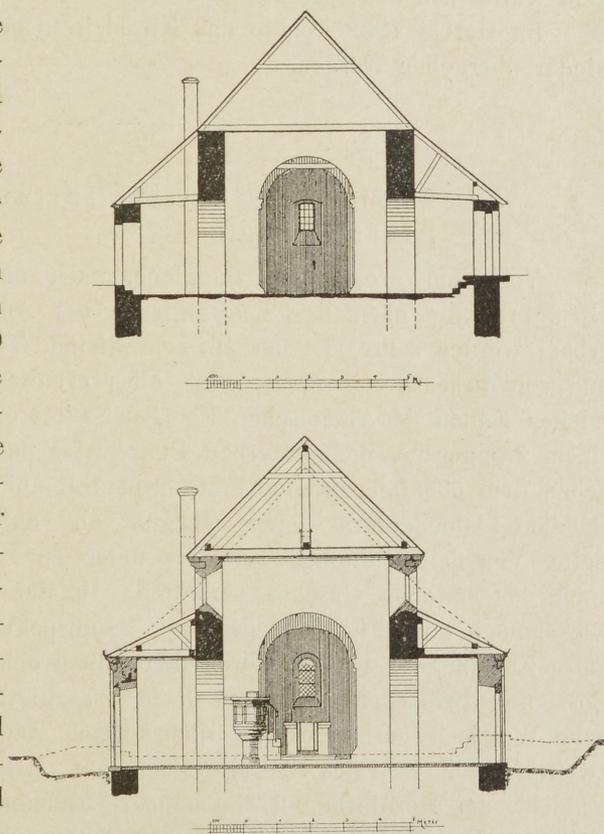
Fig. 9. Kircheib, evang. Pfarrkirche. Querschnitt vor und nach der Wiederherstellung.

Im Inneren fanden sich von der alten Bemalung im Chor Reste figürlicher Malereien aus dem 13. Jahrhundert, jedoch grossenteils so schlecht erhalten, dass nur zwei Figuren bei der Neubemalung ausgespart wurden. Dagegen konnten ein derbes grosszügiges Rankenornament in roter Farbe auf

der Laibung des Triumphbogens und ein einfaches Rosettenmuster an den Chorwänden wiederhergestellt und ergänzt werden; auf den Stirnseiten der Rundbögen wurde die vorgefundene Quaderung ergänzt.

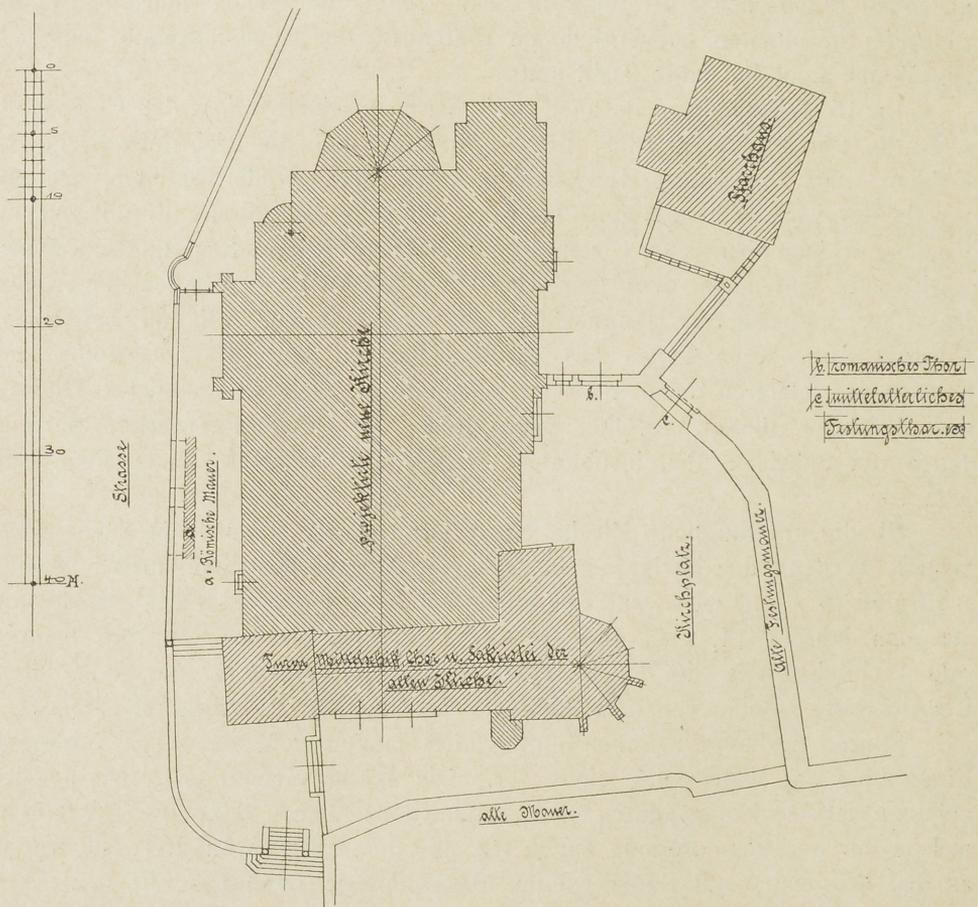
Fig. 11. Remagen, kathol. Pfarrkirche. Lageplan nach der Erweiterung.

Hierbei stellte sich heraus, dass die alte Kirche auf angeschüttetem, höchst unsicherem Boden stand, und dass eine Unterfangung der Fundamente und die Erneuerung der Mittelschiffpfeiler an der Nordseite unerlässlich waren.

Diese sehr schwierige und gefährliche Arbeit nahm geraume Zeit in Anspruch und hatte zur Folge, dass der Erweiterungsbau erst im November 1902 fertig gestellt und in Benutzung genommen werden konnte. Bis dahin hatte man den Gottesdienst in der um das eine Seitenschiff noch verkleinerten alten Kirche abhalten müssen.

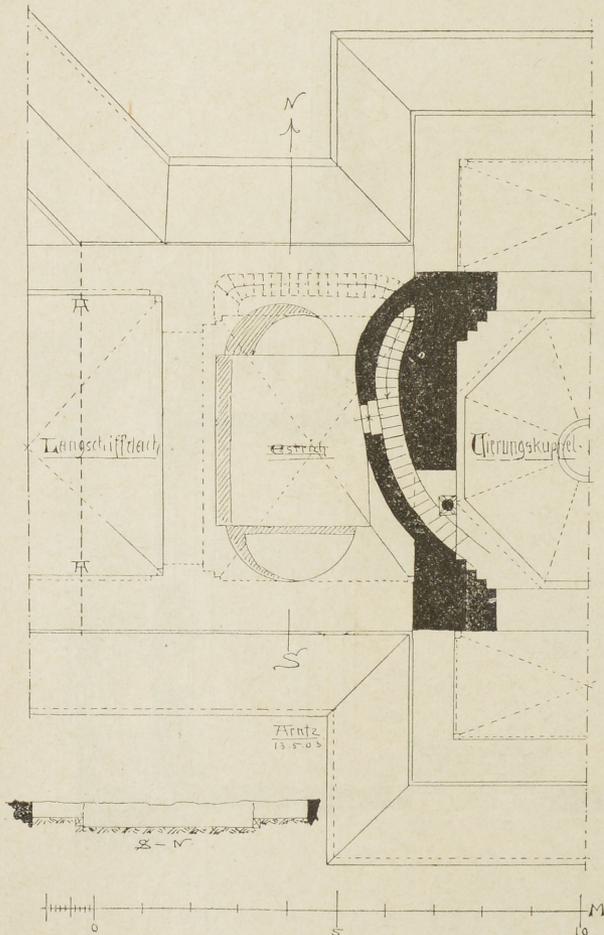
Fig. 18. Schwarz-Rheindorf, Stiftskirche. Grundriss des oberen Raumes neben der Vierung.

werden. Dieser Ausgang vermittelte einst die Verbindung der Oberkirche mit einem oberen Raume, welcher, nach Beseitigung des Bausehutes, oberhalb des ersten, an die Vierung anschliessenden Joches des Langhauses, in seiner deutlichen Grundrissform (Fig. 18) zu Tage trat und noch einen wohl erhaltenen Estrich aufwies. Überhaupt hat das Beseitigen der Schuttmengen, welche sich auf den Gewölben im Laufe der Jahrhunderte im Mittel bis zu etwa 0,70 m angehäuften hatten, unerwartete Aufschlüsse über die Schicksale des Bauwerkes

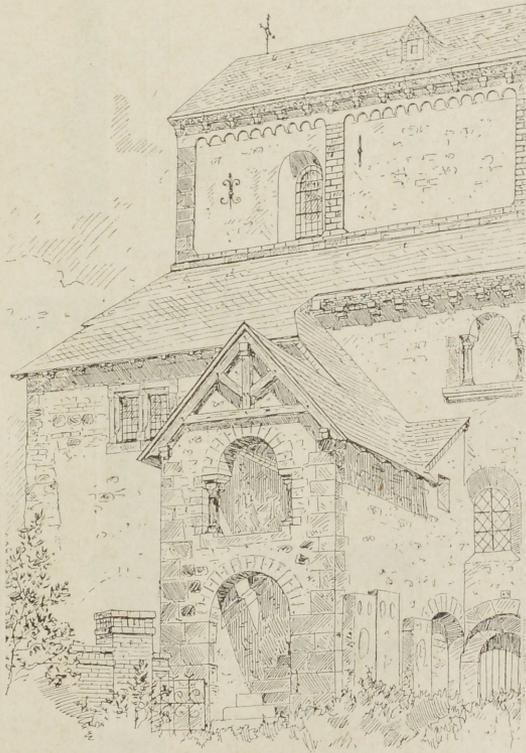
Fig. 20. Schwarz-Rheindorf, Stiftskirche.
Treppenaufgang nach der Herstellung.

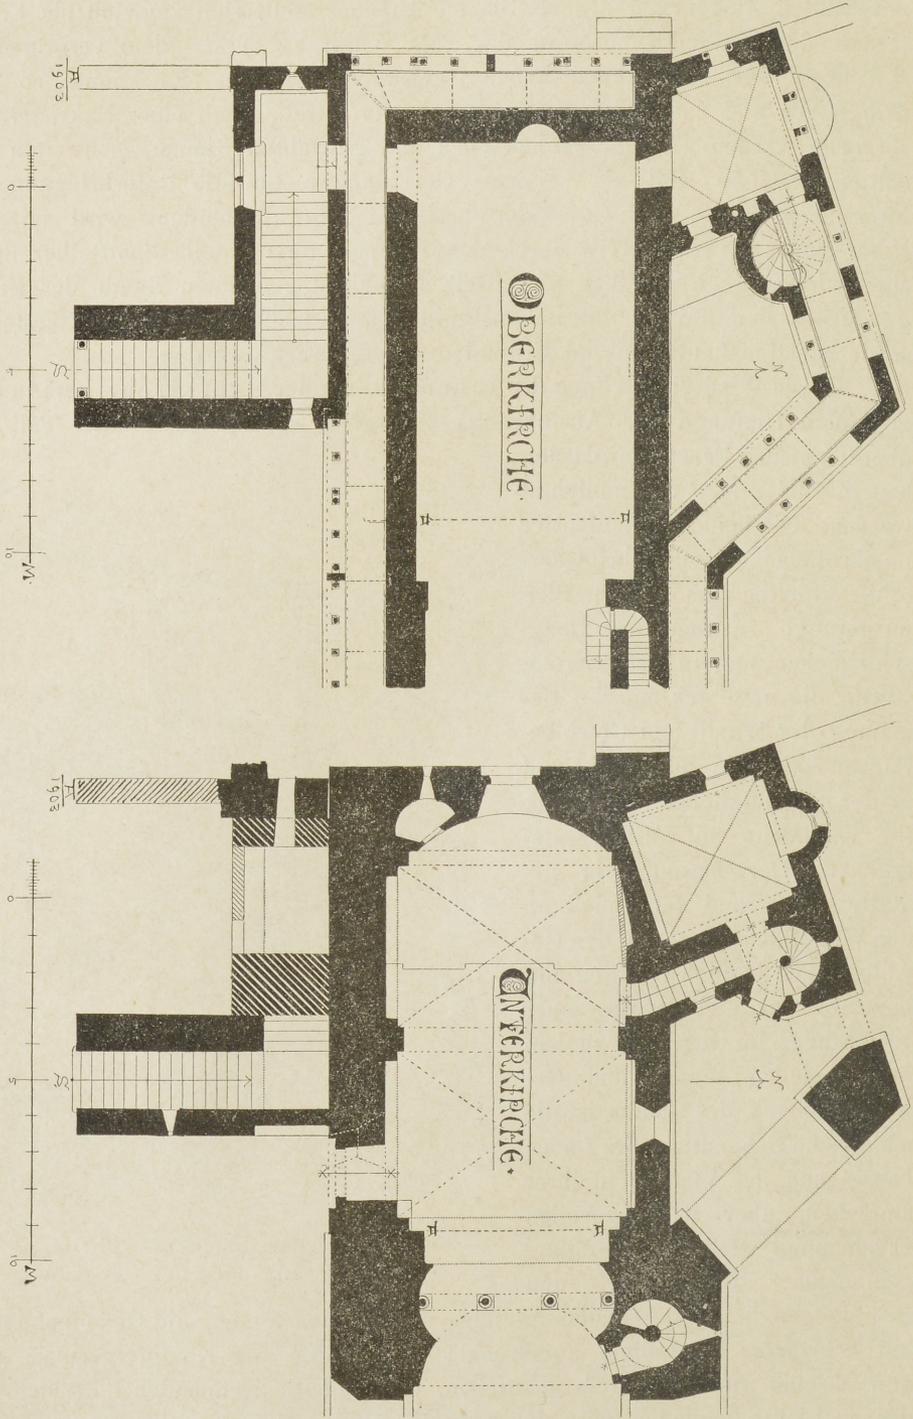
Fig. 21. Schwarz-Rheindorf, Stiftskirche.

Grundrisse des neuen Sakristeianbaues.

Der nördliche Anbau kam im wesentlichen nach dem Entwurfe von 1895 zur Ausführung (Grundrisse Fig. 21, Ansicht Fig. 22). Es handelte sich dabei um die Wiederherstellung eines dreigeschossigen, zweifach gewölbten Anbaues, welcher nachweislich vor der Ausführung der nach dem J. 1156 ausgeführten Erweiterung der Doppelkirche nach Westen bestanden hat und sowohl in den Ansatzspuren an der Westmauer wie in den bei den Nachgrabungen freigelegten Fundamenten erhalten war. Vor allem aber war in der höchst

senden Gewölbjochen in der Unterkirche und der Oberkirche zur Folge, so dass die westliche Giebelwand der Klosterkirche bis zum obersten Firste aufriss. Der nach 1830 aufgeführte Pfeiler, dazu bestimmt, einen im Scheitel gebrochenen Gurtbogen mit einer bedeutenden Belastung abzustützen, hat sich nicht nur als unwirksam, sondern als schädlich erwiesen, da er bei der mangelhaften Ausführung zu einer dauernden, fast 80jährigen Durchnässung der von ihm verdeckten Mauerteile Veranlassung gab. Die späterhin, im Inneren ausgeführte Ziegelblindmauer mit Luftschicht hat die wundeste Stelle des Baubestandes wohl verdeckt, aber das Übel selber nicht zu beseitigen vermocht. Eine zuverlässige Sicherung des Bestandes konnte nur von der Wiederherstellung des nordlichen Anbaues erwartet werden.

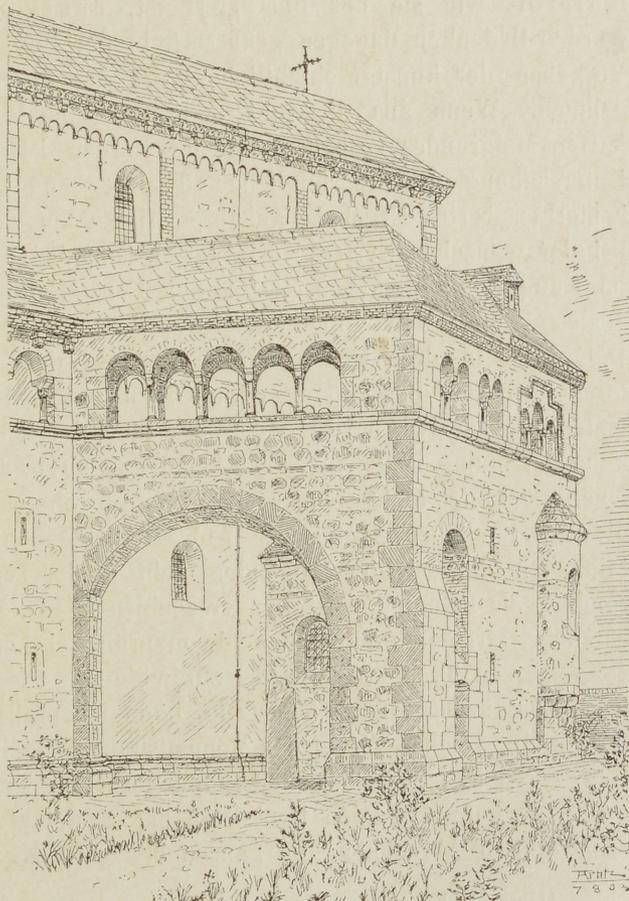
Fig. 22. Schwarz Rheindorf, Stiftskirche. Ansicht des neuen Sakristeianbaues.

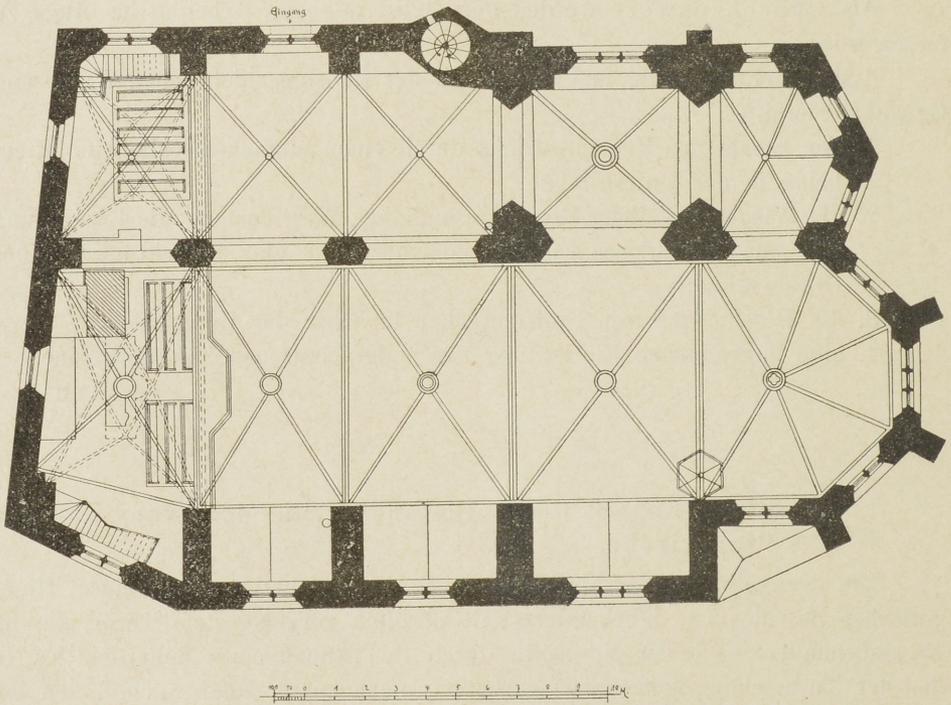
Die Kirche war in ihrer Unterhaltung seit langen Jahren schwer vernachlässigt, zumal das Hauptdach mit seinen verschiedenen Zugängen befand sich in einem dermassen schlechten Zustande, dass hier eine durchgreifende Reparatur ganz unabweisbar war.

Fig. 23. Steeg. Grundriss der evangel. Pfarrkirche.

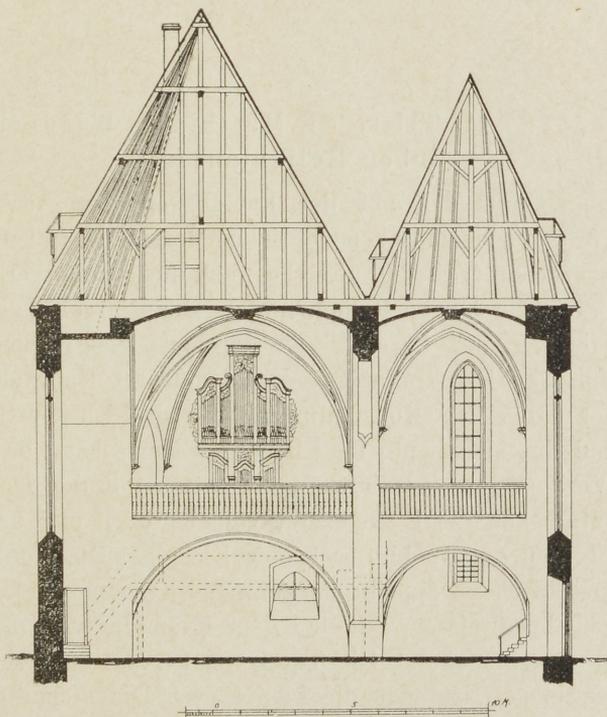
Fig. 24. Steeg. Querschnitt durch die evangel. Pfarrkirche.

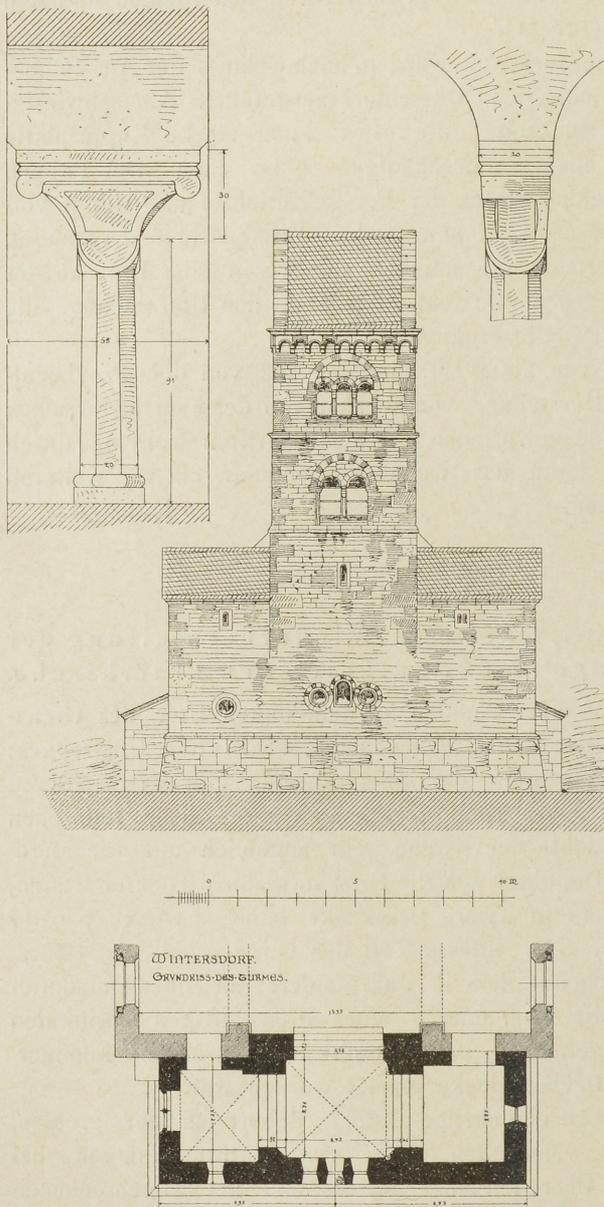
Fig. 25. Wintersdorf, kathol. Pfarrkirche. Ostfaçade und Grundriss der Turmpartie nach Freilegung und Wiederherstellung.

schwierig, weil das Terrain um den Turm herum 4,00 m über dem Turmfussboden lag und weil unter dem im Turme aufgestellten Altare eine Quelle ent-

sprang, die durch die Kirche lief und vor derselben zwischen den Wurzeln einer uralten Linde zum Vorschein kam. Das Bauwerk war hierdurch stark in Mitleidenschaft gezogen. Es wurde daher zuerst die Erde um den Turm bis zum Turmfussboden auf eine Entfernung von ca. 5,00 m abgetragen — eine sehr schwierige Arbeit, da sich hier ein grosser Steinblock an den anderen reihte, zwischen denen das Wasser hervorquoll.

Nach Freilegung des Turmes wurde hinter demselben eine Böschungsmauer von ca. 6,00 m Höhe aufgeführt, und vor derselben ein Sammelkanal

von ca. 2,00 m Tiefe angelegt, aus dem das Wasser in eisernen Rohren an der Kirche vorbei abgeleitet wird. Nachdem so das Wasser von dem Bau vollständig ferngehalten war, gestalteten sich die Fundierungsarbeiten der Kirche und die Unterfangungsarbeiten am Turme wesentlich günstiger.

der Giebel und das oberste Geschoss abgetragen und erneuert werden. Im übrigen waren nur einzelne verwitterte Steine zu ersetzen und der ganze Turm neu auszufügen, wobei die alte Patina möglichst geschont wurde. Die Dächer der Turmanlage mussten erneuert werden. Bei Entfernung des alten Verputzes im Inneren kamen die drei merkwürdigen kreisförmigen Fensteröffnungen (Fig. 25) zum Vorschein, die auch von aussen zugemauert und verputzt waren. Dieselben wurden in ihrer ursprünglichen Form wieder hergestellt. Ebenfalls waren die Trennungsbögen des Turmes zwischen dem Schiff und den Seitenkapellen, die abwechselnd aus rotem und hellem Sandstein ausgeführt sind, später mit Putz überzogen worden, der jetzt gleichfalls entfernt wurde. Die nördliche nicht gewölbte Kapelle erhielt eine Holzdecke. Beide Seitenkapellen sind zum Zweck ihrer besseren Ausnutzung nach Westen hin mit den Seitenschiffen des neuen Langhauses durch rundbogige Öffnungen verbunden worden.

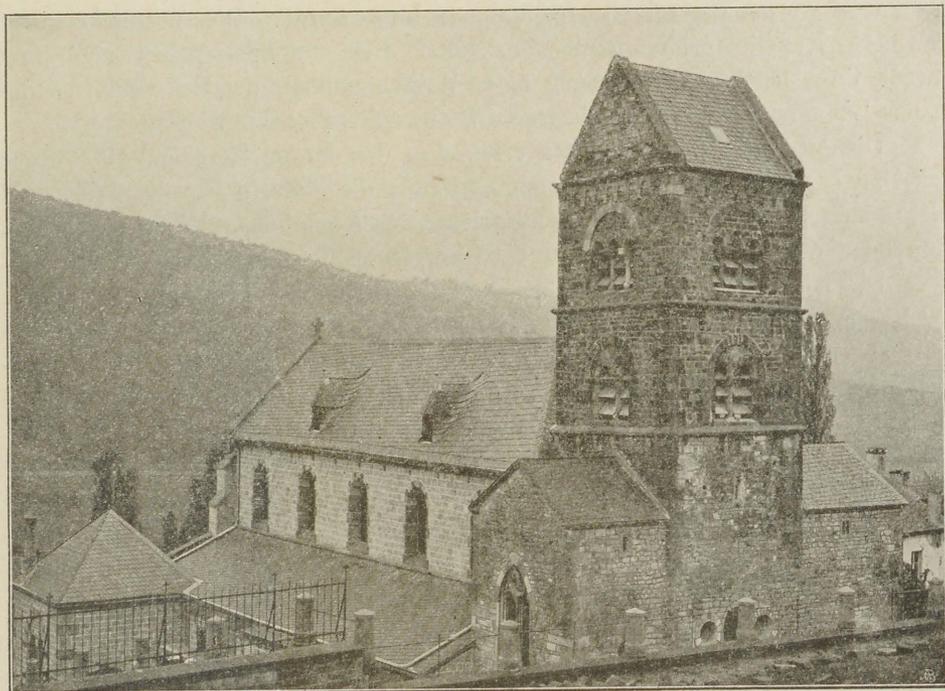
Fig. 26. Wintersdorf. Ansicht der kathol. Pfarrkirche nach Wiederherstellung und Erweiterung.

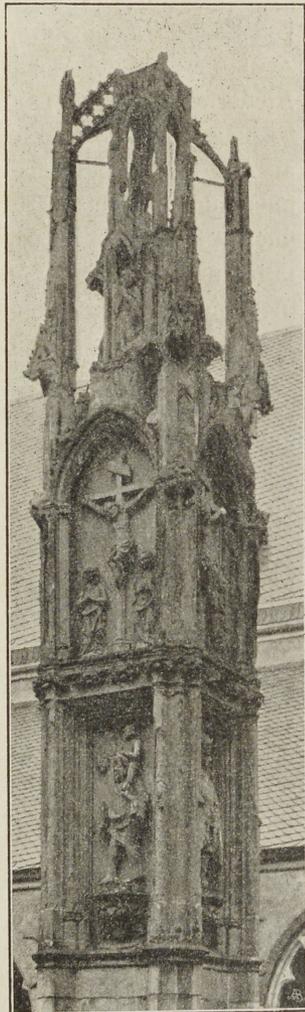
Die obere Silikatschicht des in Baumberger Stein ausgeführten Denkmals war fast durchweg zerstört und die Substanz durch fortdauernde Verwitterung überall angegriffen. Die Oberfläche hatte sich, zumal an den hervorragenden Teilen, den Kanten, Gesimsen, in grossen Stücken abgelöst und war heruntergestürzt, andere Partien waren zersplittert und fielen bei der leisesten Berührung nach. Von den vier Strebepfeilern des Aufsatzes war einer ganz verschwunden, einer geborsten, die beiden letzten verdrückt, der ganze Aufsatz konnte jeden Tag zusammenbrechen. Wie schnell der Verfall hier voranschritt, zeigte der Vergleich mit den vor etwa 20 Jahren aufgenommenen Photographien (vergl. die Tafel und Fig. 27), welche dieses Strebesystem noch relativ besser erhalten zeigten. Es lag die Gefahr vor, dass der Aufsatz gänzlich zusammenbrechen und dass dann jede Möglichkeit zu einer getreuen Nachbildung benommen sein würde.

Fig. 27. Xanten. Oberer Teil des Hochkreuzes nach einer Aufnahme um 1880.

ältere Bearbeitung zu Werkstücken. Im Zusammenhang damit erklärt sich auch die Anordnung so vieler kleiner Stücke, die den Verfall des Werkes wesentlich befördert hat. Es scheint also, dass das Hochkreuz im wesentlichen aus schon vorhandenem Material, namentlich verworfenen Werkstücken, errichtet worden ist.

An eine Restauration an Ort und Stelle war nicht gut zu denken; bei dem Auswechseln der schadhafte Teile hätten beinahe sämtliche Stücke erneuert werden müssen. Das ganze Denkmal würde diese Ausstemarbeiten nicht ausgehalten haben. Bei einer im Oktober 1900 abgehaltenen Besichtigung erwies sich der Zustand als so bedenklich, dass der sofortige Abbruch des Hochkreuzes zu seiner eigenen Sicherheit angeregt werden musste, denn es lag die grösste Gefahr vor, dass der Oberbau den Winterstürmen nicht mehr würde Trotz bieten können. Von besonderem Interesse ist eine Erscheinung, die sich bei dem Ablegen des Denkmals ergab: ein grosser Teil der Steine zeigte an den vermauerten Seiten eine
